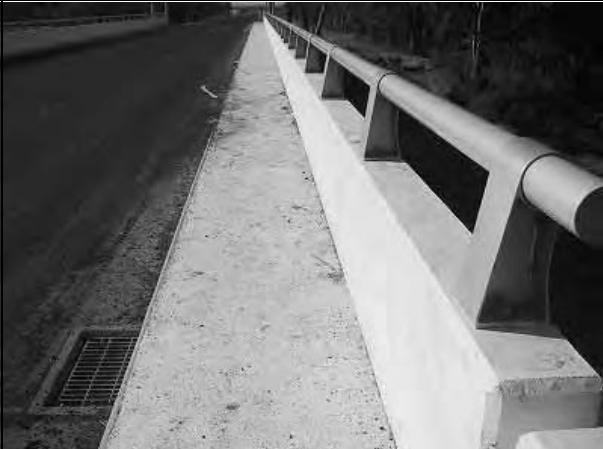
<p>調査項目：伸縮ジョイント 状態：良好 留意事項：特になし</p>
<p>調査項目：歩道部 状態：クラックあり 留意事項：下面から目視した張出床版にはクラックが見られないことから、問題はない。定期点検時にクラック状況を確認し、進行性があれば、経過観察を行う。</p>

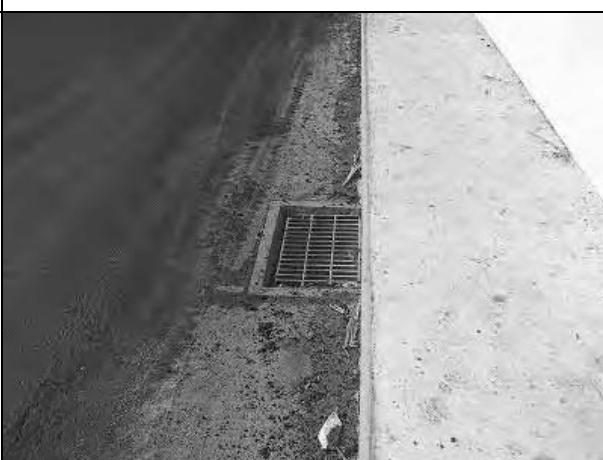
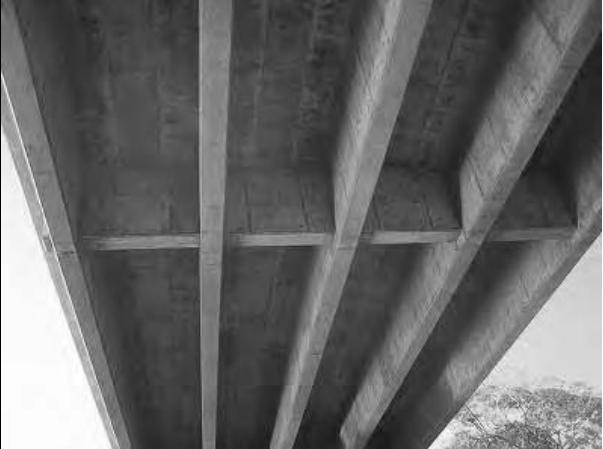
<p>調査項目：コンクリート製壁高欄 + 鋼製高欄 状態：クラックあり 留意事項：深度の浅い表面クラックであり、現時点での補修は必要なし。次回、点検時にクラック状況を確認し、進行性があれば、経過観察を行う。</p>
<p>調査項目：橋面排水桿 状態：良好 留意事項：路肩の清掃</p>

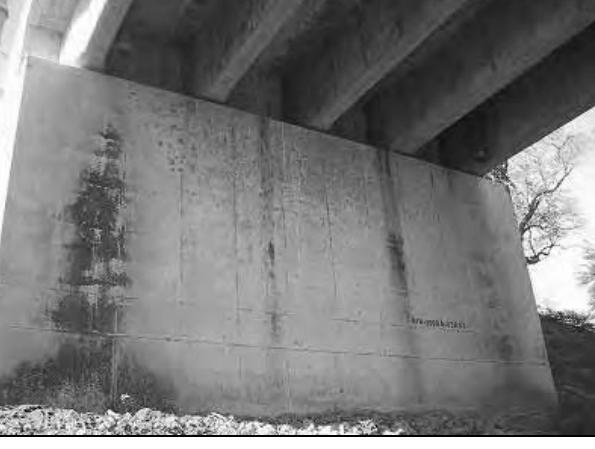
<p>調査項目：支承 状態：良好 留意事項：特になし</p>
<p>調査項目：下部工（橋台） 状態：クラックあり 留意事項：深度の浅い表面クラックであり、現時点での補修は必要なし。次回、点検時にクラック状況を確認し、進行性があれば、経過観察を行う。</p>

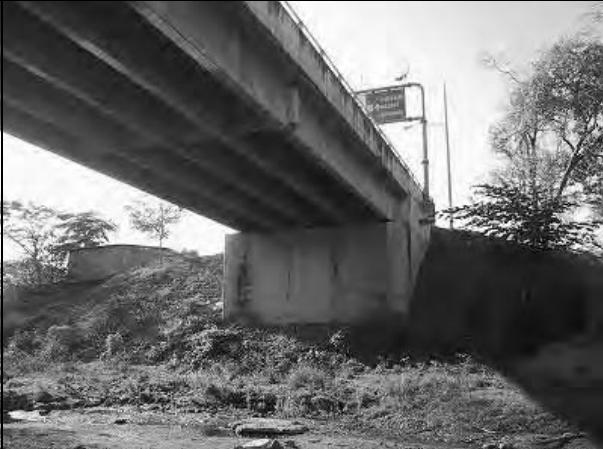
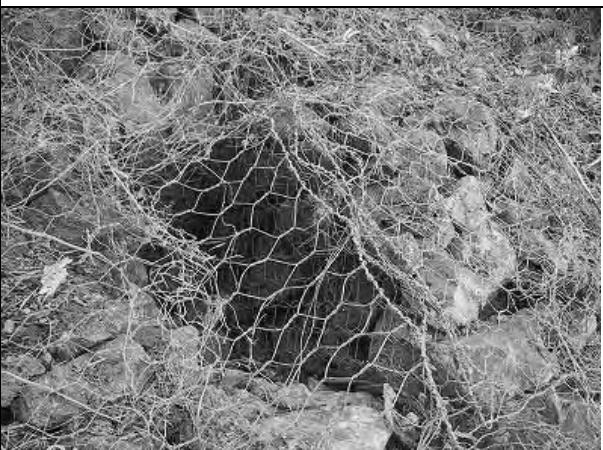
<p>調査項目：下部工（橋脚） 状態：クラックあり 留意事項：深度の浅い表面クラックであり、現時点での補修は必要なし。次回、点検時にクラック状況を確認し、進行性があれば、経過観察を行う。</p>
<p>調査項目：護岸工（橋台部） 状態：一部欠損あり 留意事項：人為的に一部欠損あり、石の補充が必要</p>

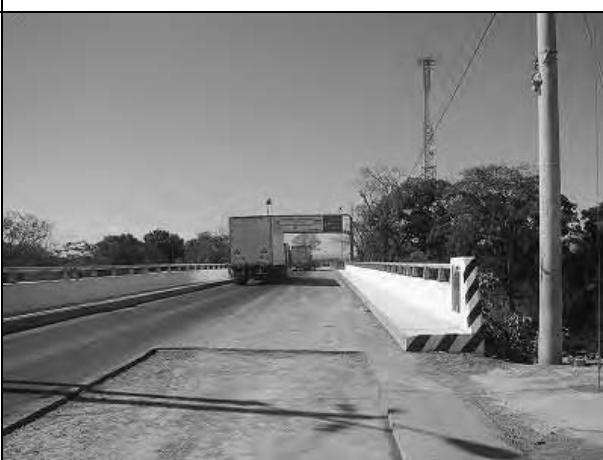
<p>調査項目：護岸工（橋台部） 状態：一部欠損あり 留意事項：人為的に一部欠損あり、石の補充が必要</p>
<p>調査項目：取付道路 状態：補修状況 留意事項：特になし</p>

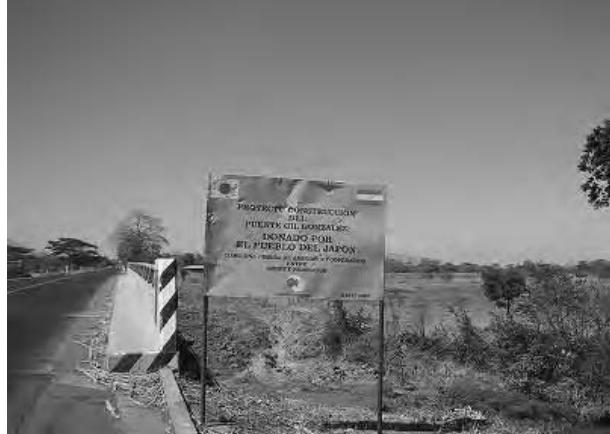
調査項目：橋名版 (Rivers Managua)
状 態：橋名版内に両国の国旗なし
留意事項：盗難できない構造への変更等の変更
が必要

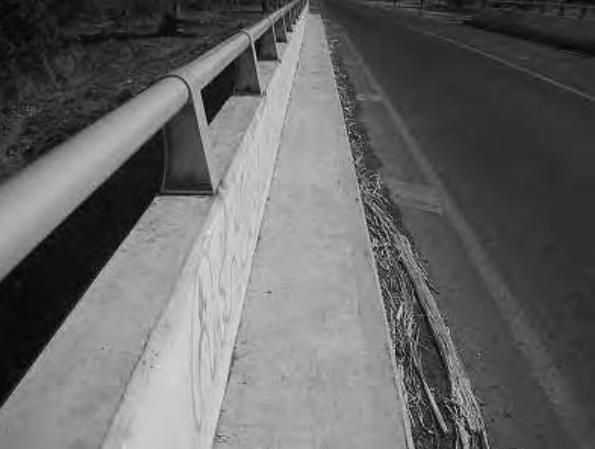
<p>調査項目：伸縮装置 状 態：伸縮装置取り付けコンクリートに多少クラックあり 留意事項：経過観察を行い、クラックの状態により、詳細な調査を実施する必要あり</p>
<p>調査項目：歩道部 状 態：クラックあり 留意事項：下面からの目視した張出床版には、クラックが見られないことから、問題はなし。定期点検時にクラック状況を確認し、進行性があれば、経過観察を行う。</p>

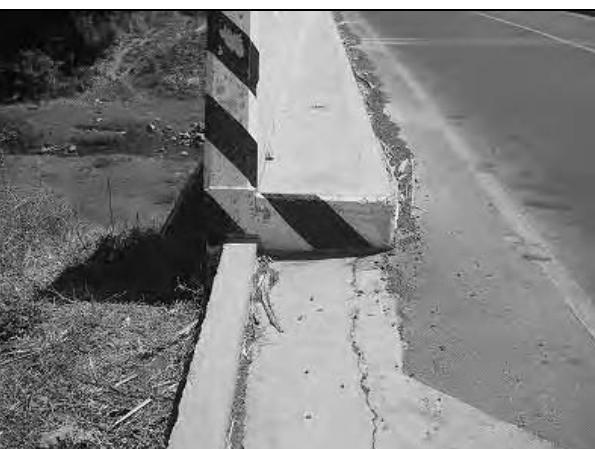
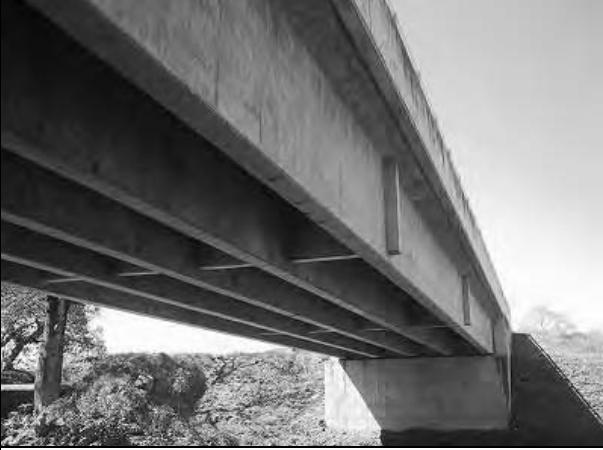
<p>調査項目：コンクリート製壁高欄 + 鋼製高欄 状 態：コンクリート製の壁高欄にクラックあり 留意事項：深度の浅い表面クラックであり、現時点での補修は必要なし。次回、点検時にクラック状況を確認し、進行性があれば、経過観察を行う。鋼製高欄は良好であるが、ボルトの緩みがみられる箇所があり、締め直しが必要</p>
<p>調査項目：橋梁背面 路肩 状 態：アスファルト舗装端部と路肩排水側溝継ぎ目部にクラックあり（要観察） 留意事項：のり面及びのり肩地盤の緩みが主因と推測されるクラックがアスファルト舗装端部と路肩排水側溝継ぎ目部にある。雨季の前に補修が望ましい。</p>

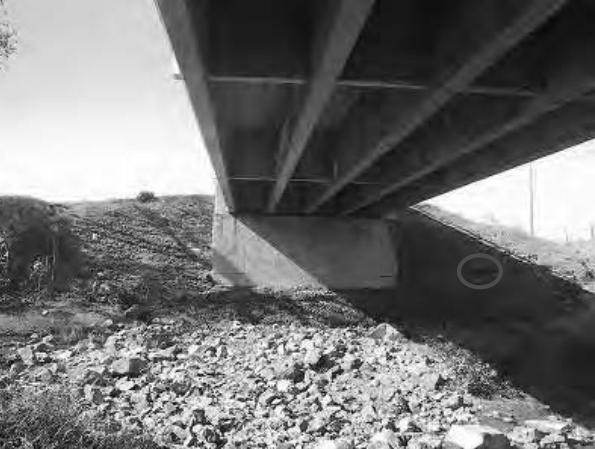
<p>調査項目：下部工（橋台） 状態：表面にクラックあり 留意事項：経過観察を行い、進行性のものであれば補修が必要。</p>
<p>調査項目：護岸工（橋台部） 状態：一部欠損あり 留意事項：人為的に一部欠損あり、石の補充が必要（写真の丸部分）</p>

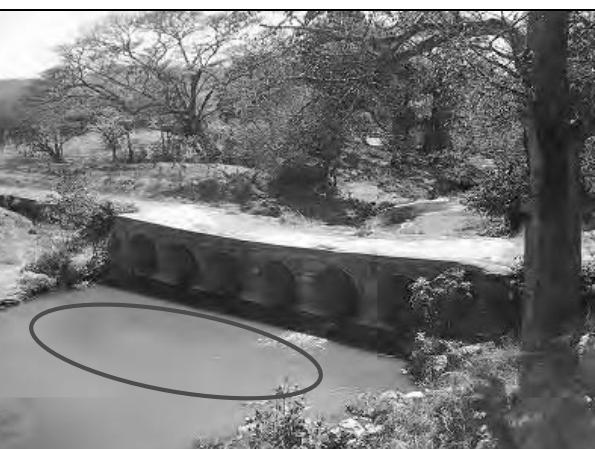
<p>調査項目：護岸工（橋台部） 状態：一部欠損あり 留意事項：人為的に一部欠損あり、石の補充が必要（写真の丸部分）</p>
<p>調査項目：橋梁上流側にある仮設構造物 状態： 留意事項：河川断面を阻害しているため、撤去が必要である。構造物下流側には雨季に越流した水の洗掘痕がある。（写真の丸部分）</p>

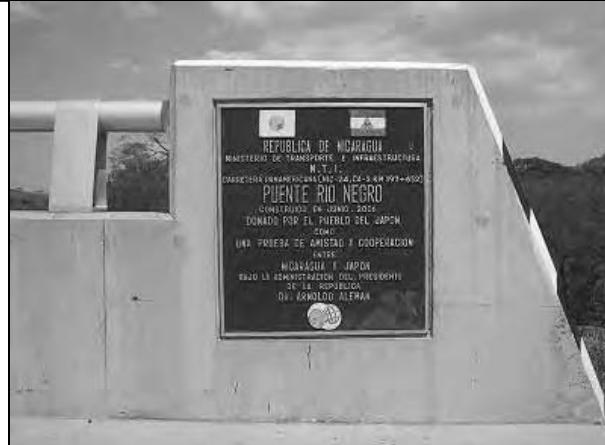
調査項目：橋梁案内盤（下流側）
状態：ボルト欠損
留意事項：ボルト欠損箇所のボルト補充が必要

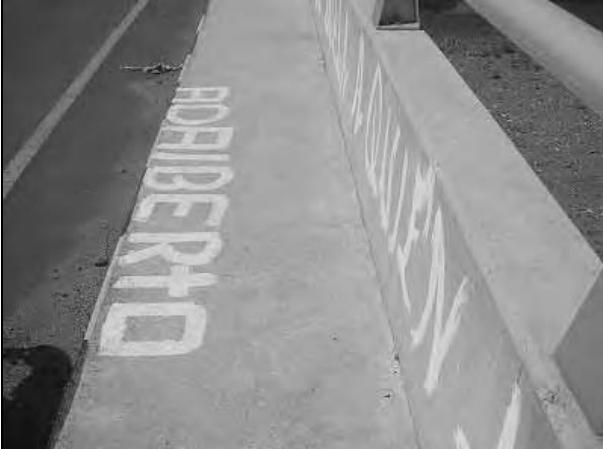
<p>調査項目：伸縮装置 状態：取付コンクリートにクラックあり 留意事項：舗装改修時、補修が必要</p>
<p>調査項目：歩道部 状態：普通 留意事項：表面クラックがあるが、張出床版下面には見られないことから、構造的には問題なし。ひび割れの幅、長さを調査し、必要に応じて補修が必要</p>

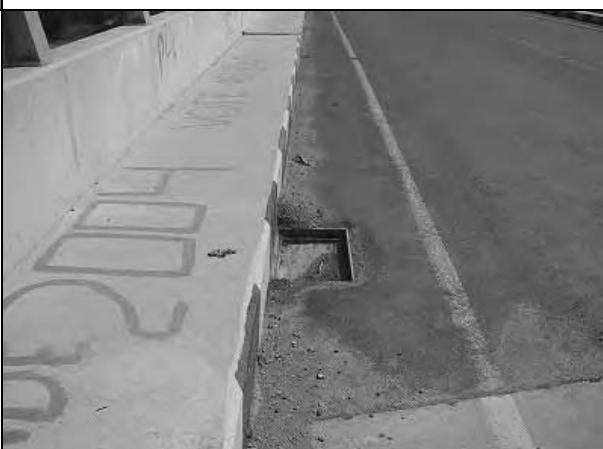
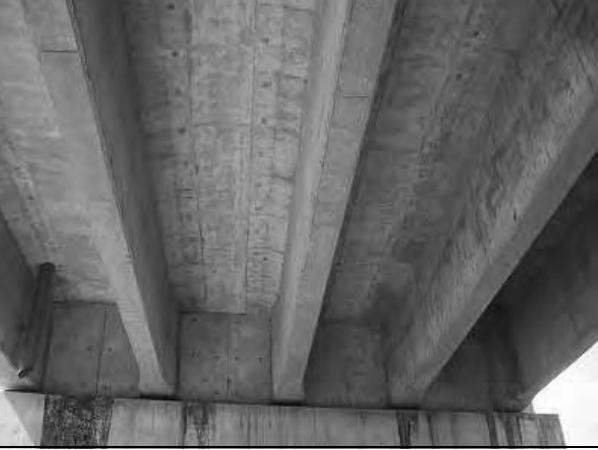
<p>調査項目：コンクリート製壁高欄 + 鋼製高欄 状態：普通 留意事項：コンクリート製壁高欄に表面クラックがあるが、早急に補修が必要なクラックではない。今後、ひび割れの幅、長さを調査し、必要に応じて補修が必要。鋼製高欄は良好であるが、ボルトの緩みがみられる箇所があり、締め直しが必要</p>
<p>調査項目：橋面排水桿 状態：2箇所蓋なし 留意事項：早急に取り付けが必要</p>

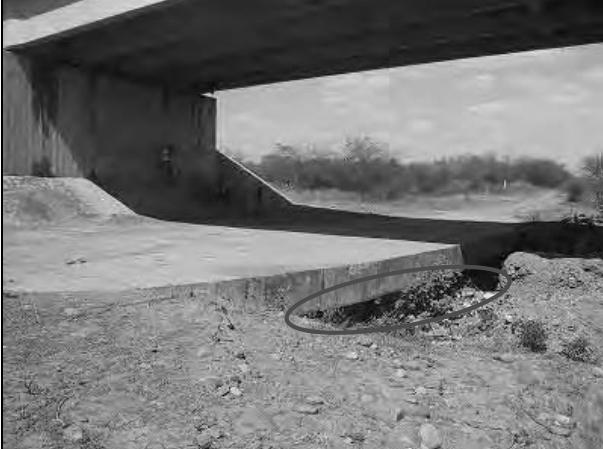
<p>調査項目：下部工（橋脚） 状態：普通 留意事項：表面にクラックが見られるが早急に補修を要するものは見られない。が、現在あるクラックの記録をとり、劣化予測に応じて補修が必要</p>
<p>調査項目：護岸工（橋台部） 状態：一部洗掘箇所あり 留意事項：雨季に洗掘された箇所あり、補修が必要である。コンクリート下面の空洞部への土の充填、前面部へ蛇籠等で保護が必要（写真の丸部分）</p>

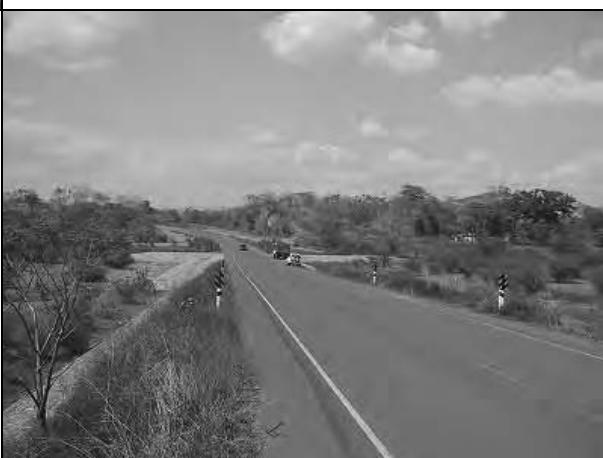
<p>調査項目：ウイング部（橋台部） 状態：流失痕あり 留意事項：路面排水の影響で法面が流失した形跡あり。法面の盛土の再整形、植生、路面排水処理の改良が必要</p>
<p>調査項目：取付道路 + 護岸 状態：補修状況 留意事項：特になし</p>

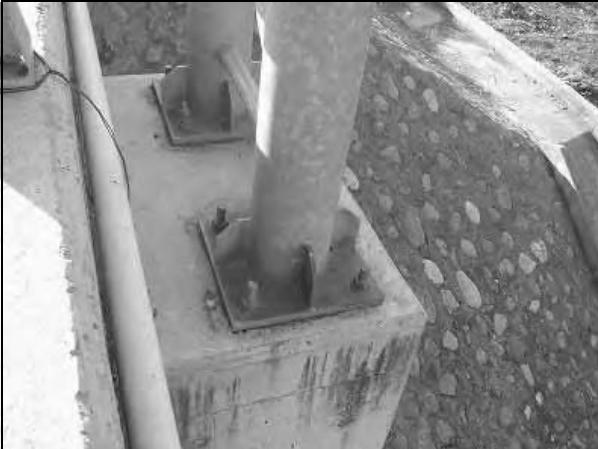
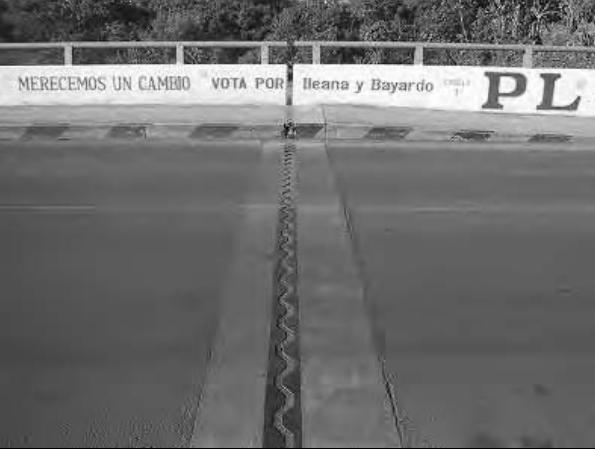
<p>調査項目：伸縮ジョイント 状態：普通 留意事項：特になし</p>
<p>調査項目：歩道部 状態：表面にクラックあり 留意事項：下面から目視した張出床版にはクラックが見られないことから、問題なし。定期点検時にクラック状況を確認し、進行性があれば、経過観察が必要</p>

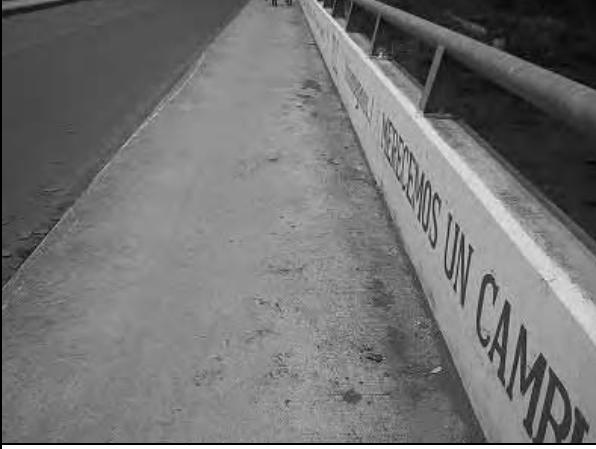
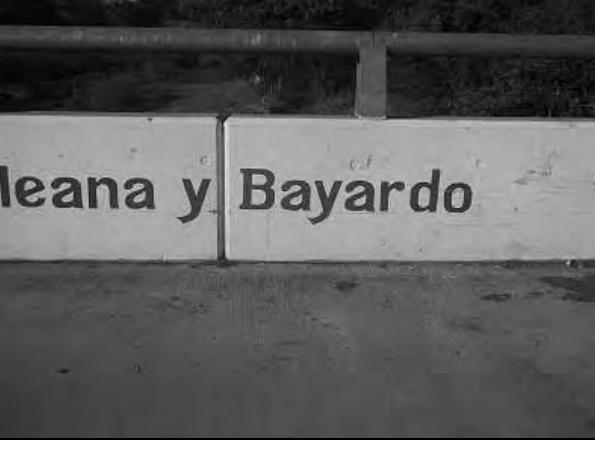
<p>調査項目：コンクリート製壁高欄 + 鋼製高欄 状態：コンクリート製の壁高欄にクラック、ナットの緩み箇所があり 留意事項：深度の浅い表面クラックであり、現時点での補修は必要なし。次回、点検時にクラック状況を確認し、進行性があれば、経過観察が必要。鋼製高欄を設置するナットの締め直しが必要</p>
<p>調査項目：橋面排水溝 状態：良好 留意事項：特になし</p>

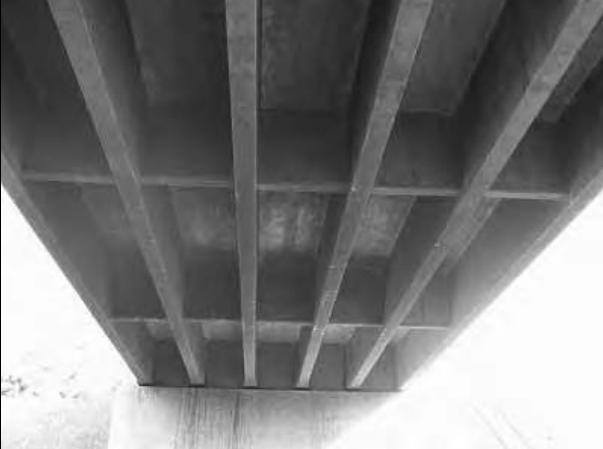
<p>調査項目：上部工（主桁 + 橫桁） 状態：良好 留意事項：特になし</p>

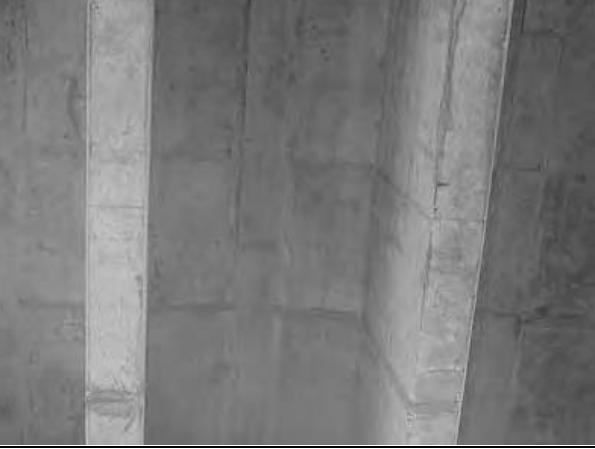
<p>調査項目：上部工（間詰めコンクリート） 状態：良好 留意事項：特になし</p>

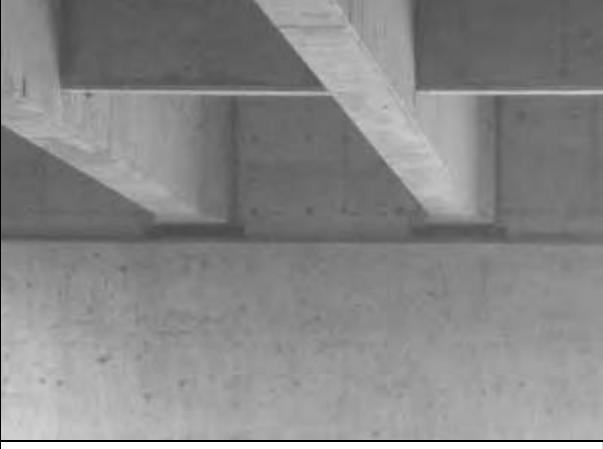
<p>調査項目：支承 状態：良好 留意事項：特になし</p>

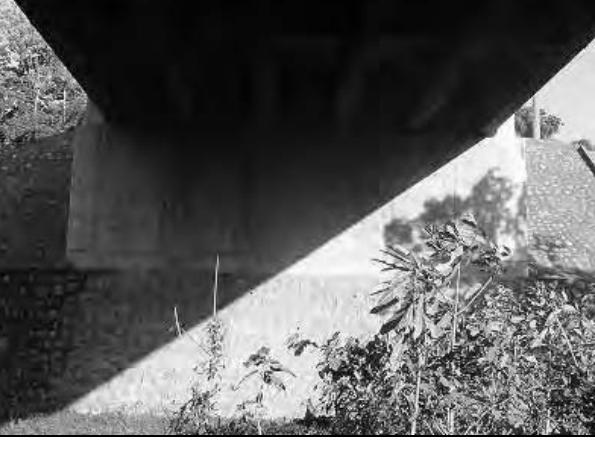
<p>調査項目：下部工（橋台） 状態：表面にクラックあり 留意事項：深度の浅い表面クラックであり、現時点での補修は必要なし。次回、点検時にクラック状況を確認し、進行性があれば、経過観察が必要</p>

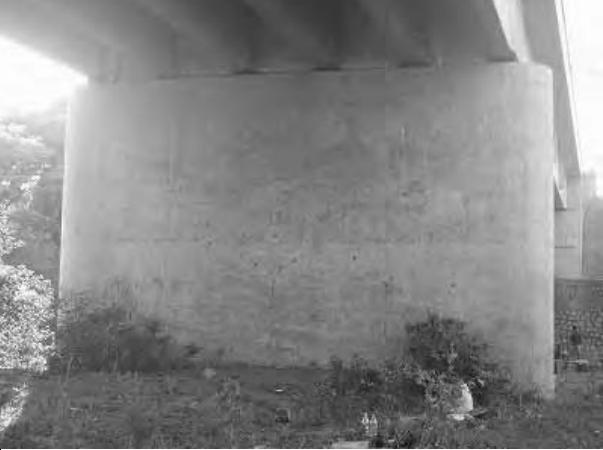
<p>調査項目：下部工（橋脚） 状態：表面にクラックあり 留意事項：深度の浅い表面クラックであり、現時点での補修は必要なし。次回、点検時にクラック状況を確認し、進行性があれば、経過観察が必要</p>
<p>調査項目：護岸工（右岸） 状態：普通 留意事項：特になし</p>

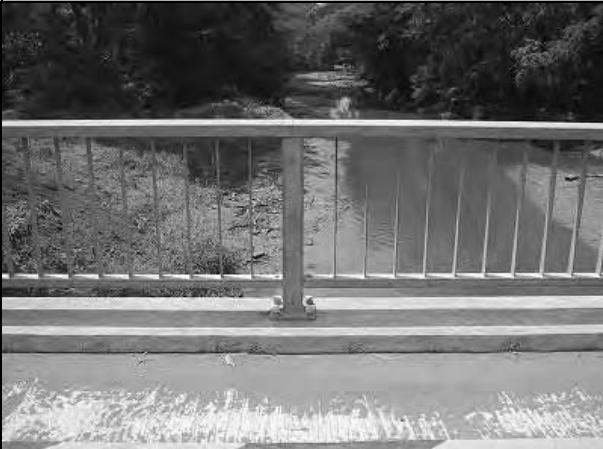
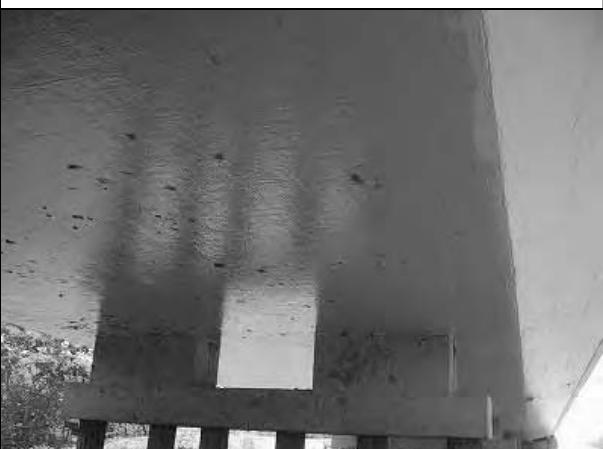
<p>調査項目：上部工（下面炭素繊維補強） 状態：良好 留意事項：特になし</p>
<p>調査項目：下部工（橋台） 状態：表面にクラックあり 留意事項：深度の浅い表面クラックであり、現時点での補修は必要なし。次回、点検時にクラック状況を確認し、進行性があれば、経過観察が必要</p>

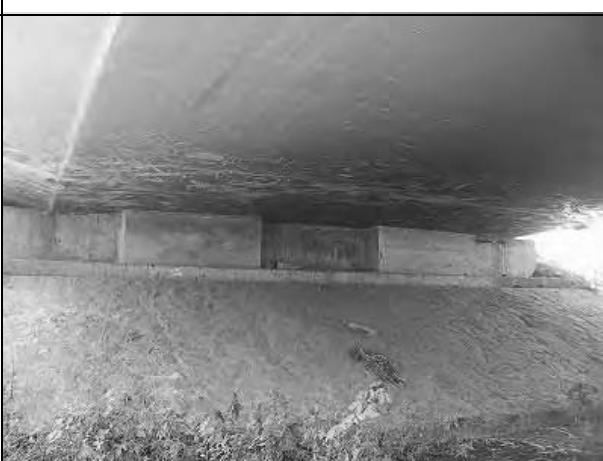
<p>調査項目：下部工（橋脚） 状態：表面にクラックあり 留意事項：深度の浅い表面クラックであり、現時点での補修は必要なし。次回、点検時にクラック状況を確認し、進行性があれば、経過観察が必要</p>
<p>調査項目：護岸工（橋台部） 状態：護岸取付部 留意事項：雨季前に法面保護、護岸との取付部修復が必要</p>

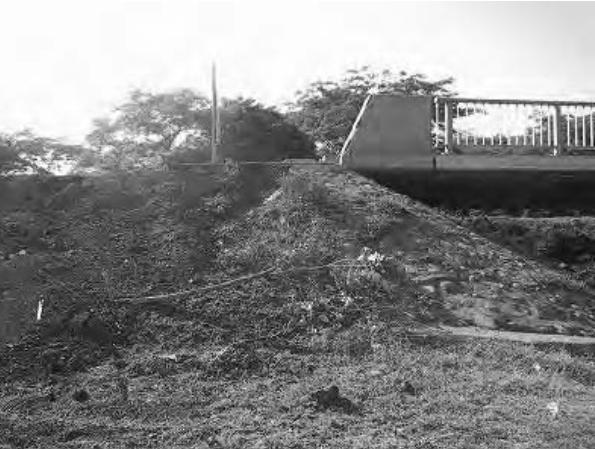
<p>調査項目：橋面 状態：路肩に堆砂 留意事項：排水不良の原因となる土砂の撤去が必要</p>
<p>調査項目：仮設橋台（左岸側） 状態：撤去されなかった仮設橋台 留意事項：河川の通水断面を阻害し、早急な撤去が必要</p>

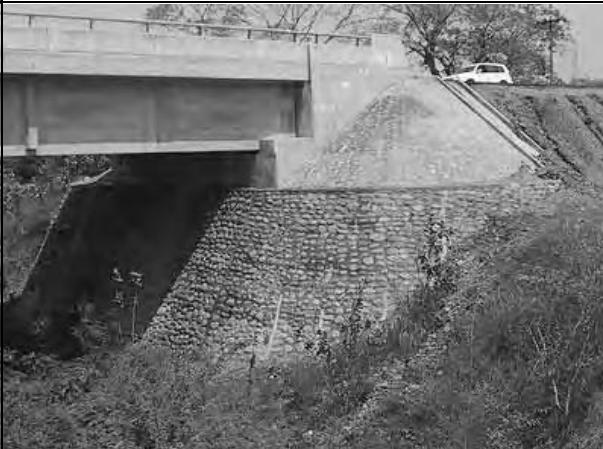
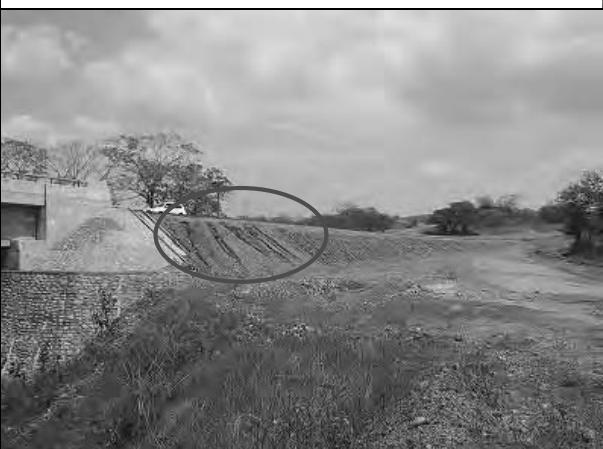
<p>調査項目：取付道路 状態：路肩からの雨水による法面の流失痕 留意事項：植生等により法面保護が必要</p>
<p>調査項目：仮設道路 状態：下流側に見返り資金で実施された仮橋の橋台が撤去されていない 留意事項：河川の通水断面を阻害し、早急な撤去が必要</p>

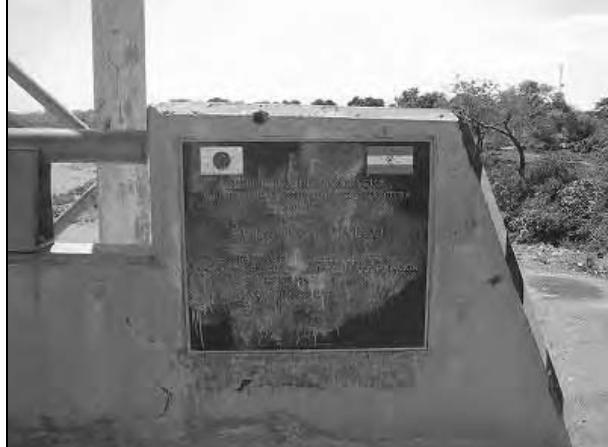
調査項目：橋梁案内版（取付部）
状態：ナットの緩みあり
留意事項：ナット締め付けが必要

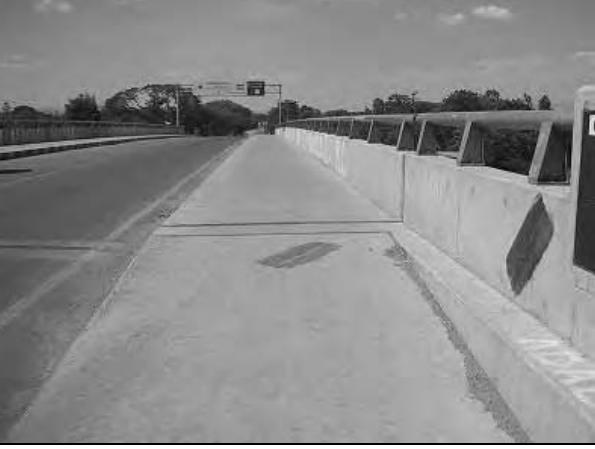
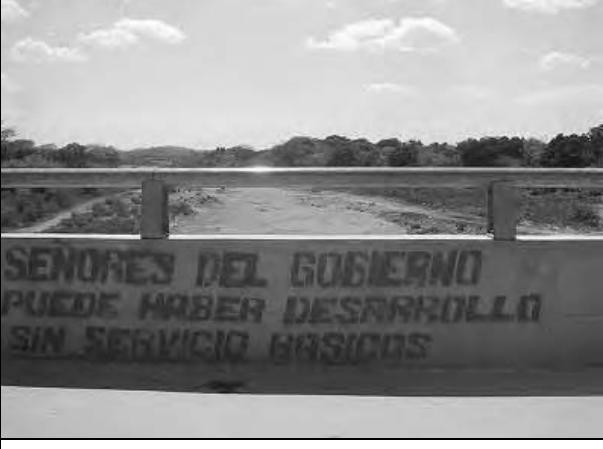
<p>SEÑORES DEL GOBIERNO PUDE HABER DESARROLLO SIN SERVICIOS BÁSICOS</p>	<p>調査項目：コンクリート製壁高欄 + 鋼製高欄 状 態：コンクリート製の壁高欄にクラック、ナットの緩み箇所があり 留意事項：深度の浅い表面クラックであり、現時点での補修は必要なし。次回、点検時にクラック状況を確認し、進行性があれば、経過観察が必要。鋼製高欄を設置するナットの締め直しが必要</p>
<p>調査項目：橋面排水桿 状 態：良好 留意事項：路肩部清掃が必要</p>

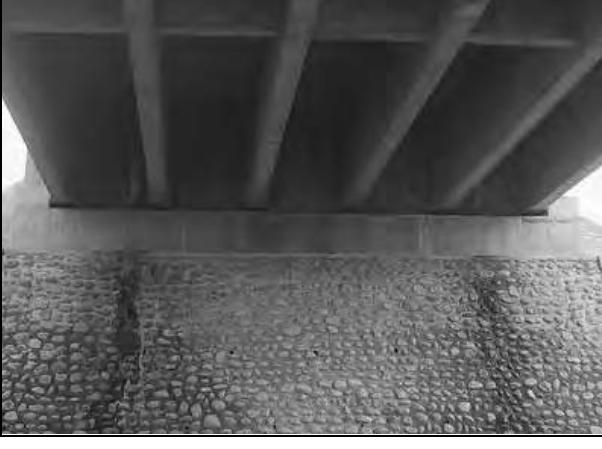
<p>調査項目：下部工（橋台） 状態：表面にクラックあり 留意事項：深度の浅い表面クラックであり、現時点での補修は必要なし。次回、点検時にクラック状況を確認し、進行性があれば、経過観察を行う。</p>

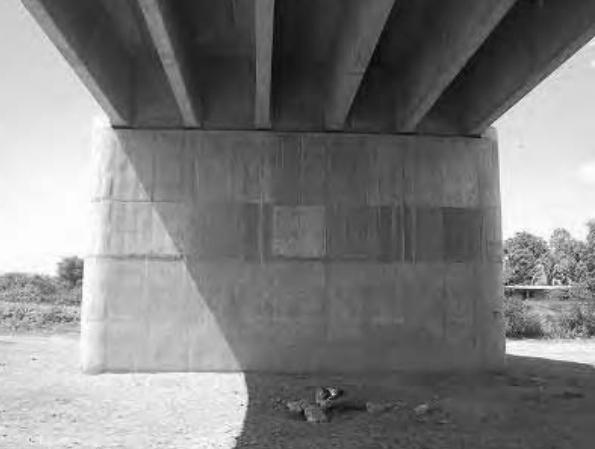
<p>調査項目：下部工（橋脚） 状態：表面にクラックあり 留意事項：深度の浅い表面クラックであり、現時点での補修は必要なし。次回、点検時にクラック状況を確認し、進行性があれば、経過観察が必要</p>
<p>調査項目：護岸工（橋台部） 状態：クラックあり 留意事項：クラック調査を行い、状況に応じて、乾期中に補修が必要</p>

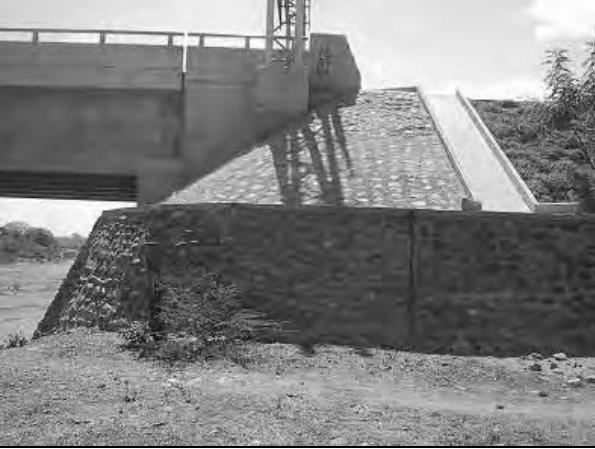
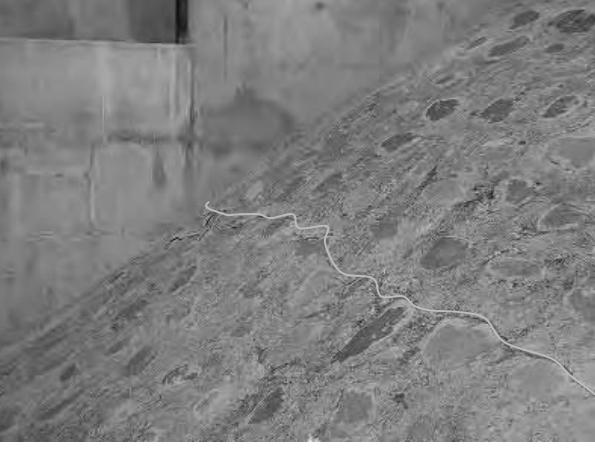
<p>調査項目：護岸工（橋台部） 状態：クラックあり 留意事項：クラック調査を行い、状況に応じて、乾期中に補修が必要</p>
<p>調査項目：取付道路 状態：横断管下流部 洗掘 留意事項：路肩部分への影響あり、雨季前に補修が必要</p>

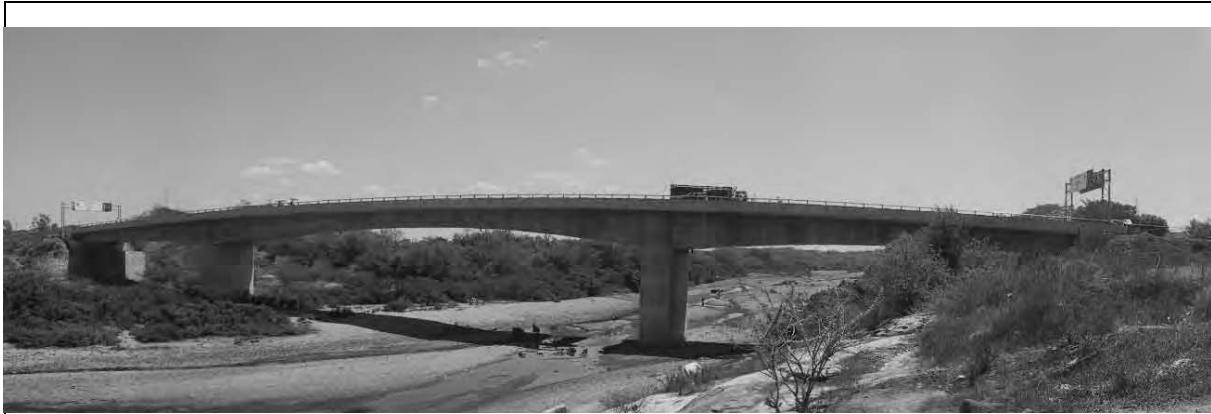
調査項目：取付道路
状態：伸縮装置付近を除いて良好
留意事項：アスファルトの流動化の原因を調査し、改善が必要

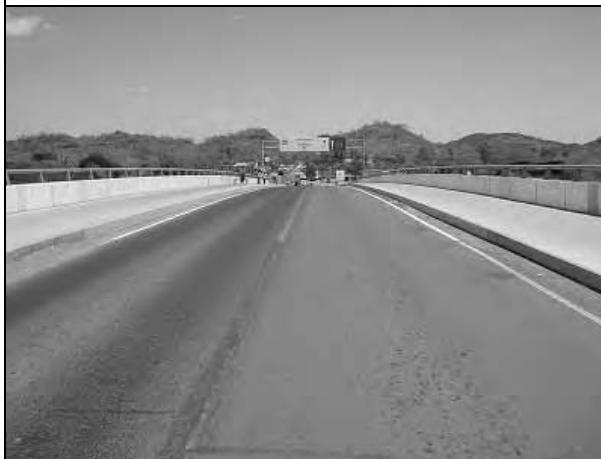
<p>調査項目：伸縮装置 状 態：良好 留意事項：取付道路補修のアスファルトに問題あり</p>
<p>調査項目：歩道部 状 態：表面にクラックあり 留意事項：下面から目視した張出床版にはクラックが見られないことから、問題なし。定期点検時にクラック状況を確認し、進行性があれば、経過観察が必要</p>

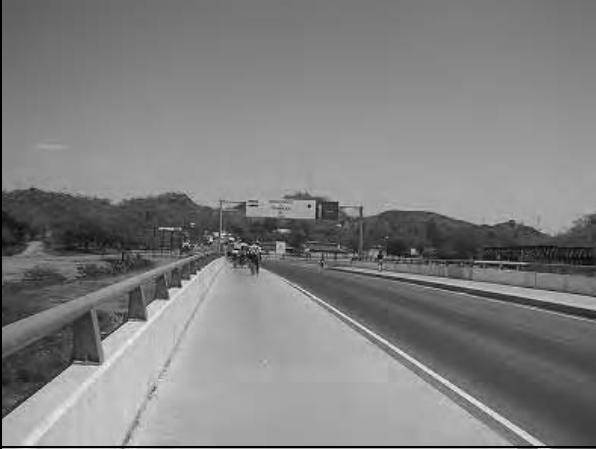
<p>調査項目：コンクリート製壁高欄 + 鋼製高欄 状 態：コンクリート製の壁高欄にクラック、ナットの緩み箇所があり 留意事項：深度の浅い表面クラックであり、現時点での補修は必要なし。次回、点検時にクラック状況を確認し、進行性があれば、経過観察が必要。鋼製高欄を取り付けるナットの締め直しが必要</p>
<p>調査項目：橋面排水桿 状 態：橋台付近の舗装不良による排水機能が低下している箇所あり 留意事項：改善が必要</p>

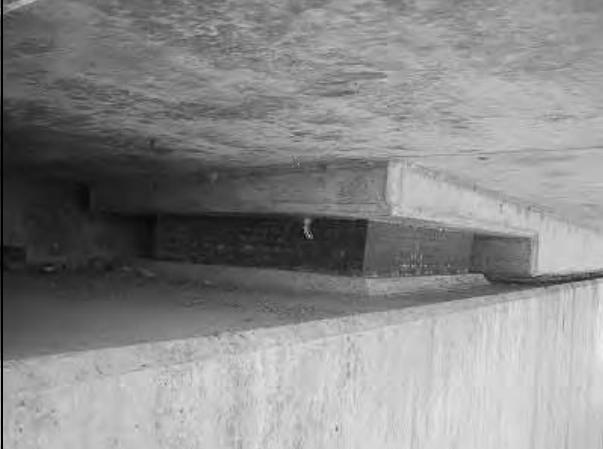
<p>調査項目：下部工（橋台） 状態：表面にクラックあり 留意事項：深度の浅い表面クラックであり、現時点での補修は必要なし。次回、点検時にクラック状況を確認し、進行性があれば、経過観察が必要</p>
<p>調査項目：下部工（橋脚） 状態：表面にクラックあり 留意事項：深度の浅い表面クラックであり、現時点での補修は必要なし。次回、点検時にクラック状況を確認し、進行性があれば、経過観察が必要</p>
