## CAPÍTULO 2 DESLIZAMIENTOS EN EL MUNICIPIO DE SOACHA

### 2.1 Delineamiento de los Deslizamientos

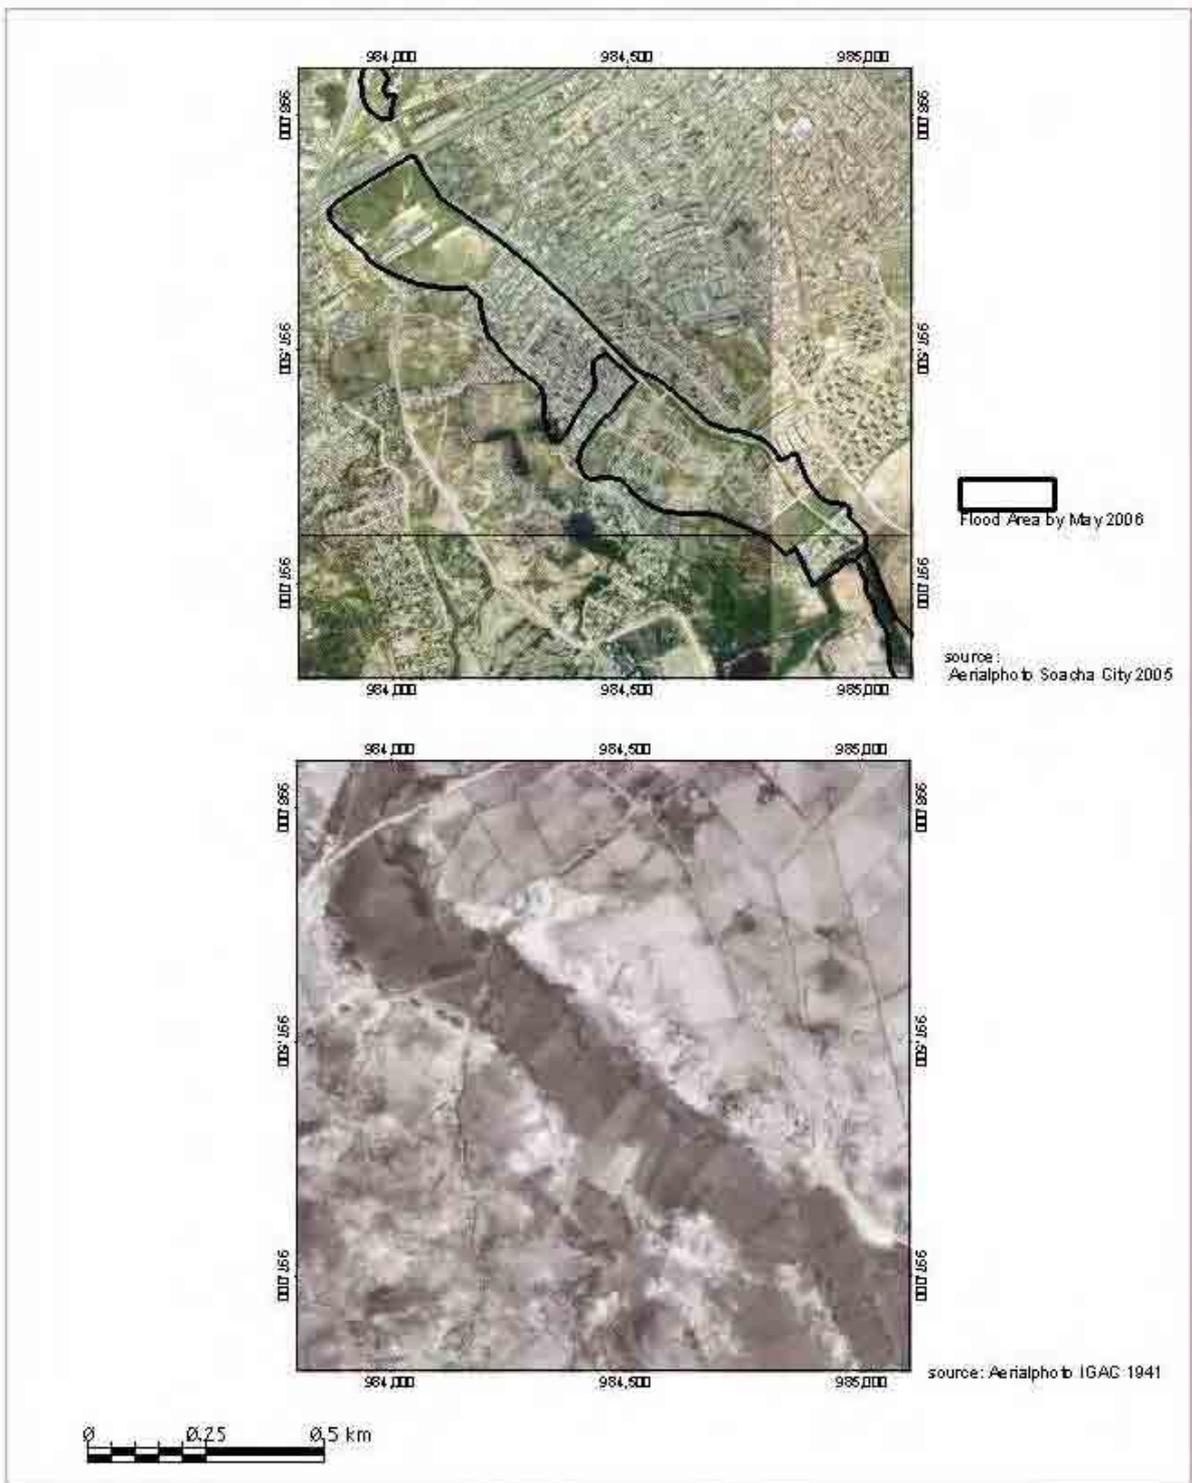
Figura S6-1-20 Comparación entre 1941 y 2005 del Río Soacha

La Figura S6-1-20 muestra las fotos del río Soacha de 1942 y 2005. El área de estas fotografías es aguas arriba de la Autopista Sur. Esta área es el área afectada por la inundación del 11 de mayo, 2006 anteriormente era un humedal del río de Soacha. El área de la tierra baja a lo largo del río se ha desarrollado ahora por casas residenciales.

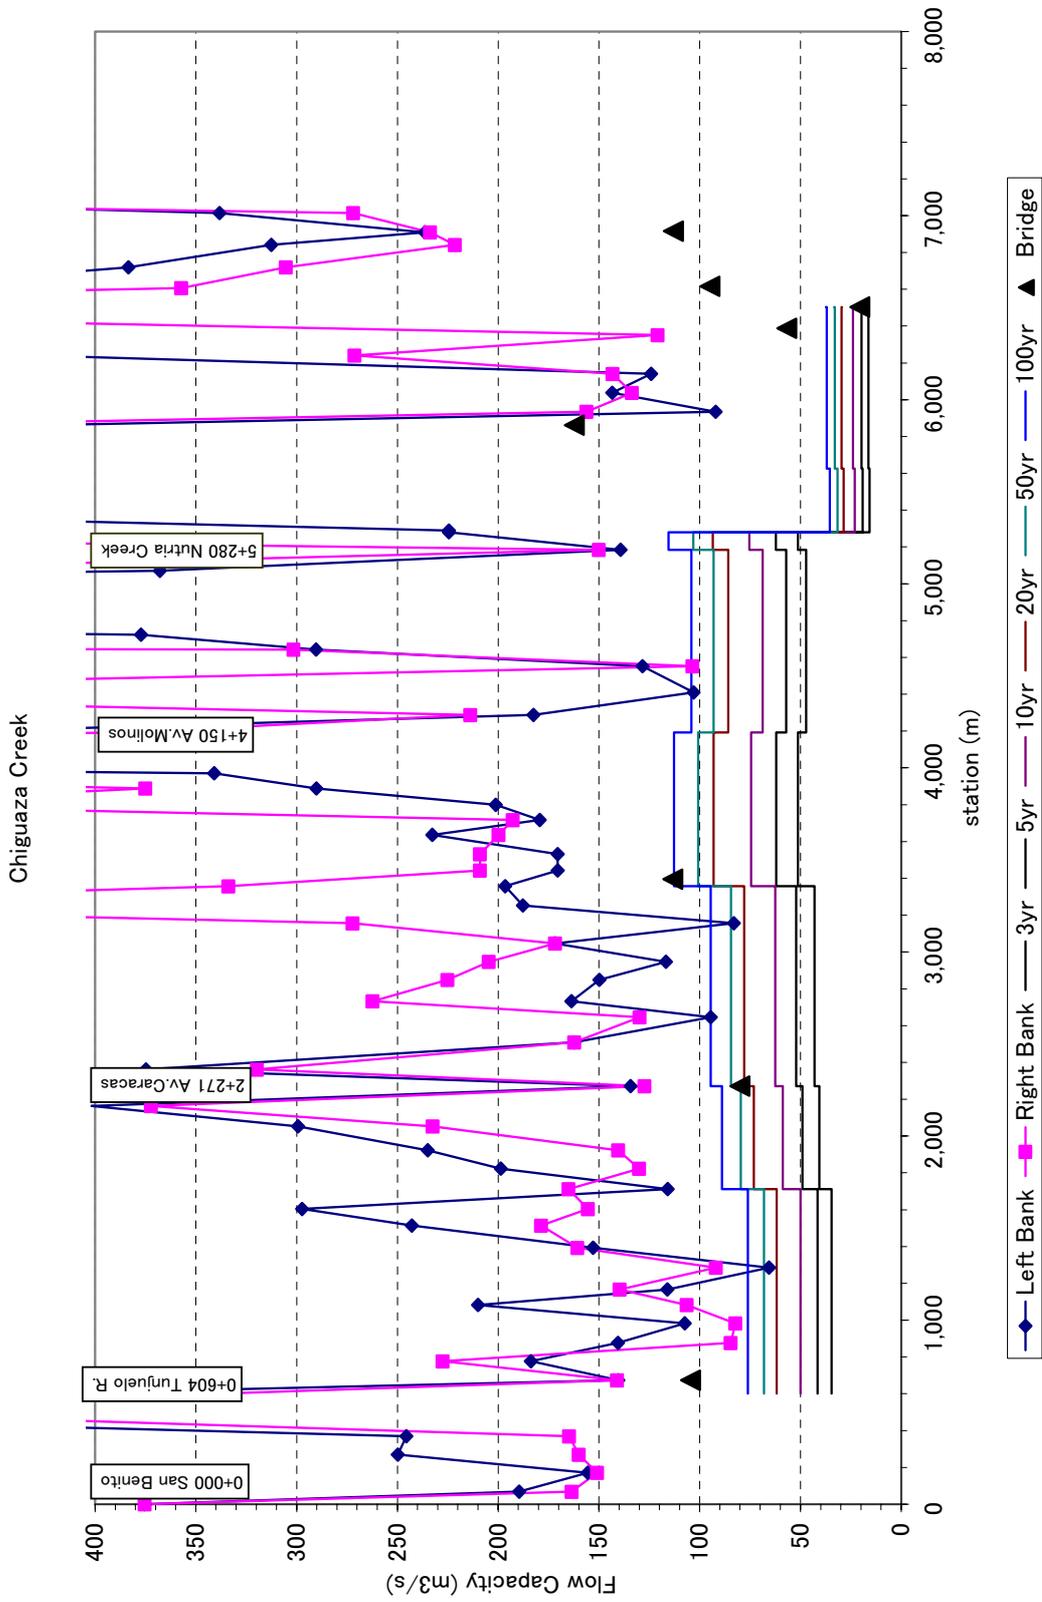
Figura S6-1-21 Capacidad del Canal y Descarga Probable en la Quebrada Chiguaza

En la actualidad el tramo de la Estación 1+500 río aguas abajo ha sido mejorado por la EAAB. El levantamiento de la sección transversal fue hecha por el Equipo de Estudio en Febrero 2007. En este tramo es necesario confirmar el plan de mejora del canal por el lado colombiano.

En el 2+271 hay un puente cruzando la Avenida de Caracas. Éstos son dos tipos de culvert y si esos 2 culverts son considerados para el cálculo de capacidad de flujo, la capacidad está correspondiendo a 10 años de período de retorno. Sin embargo, en el lado aguas arriba del puente, hay sedimentación, y también por lo que se refiere a la alineación del cauce, el lado derecho del culvert no es eficaz durante la inundación. Este caso la sección 2+271 podría ser más crítica.

En el tramo desde la Avenida de Caracas hasta Molinos, algunas secciones del banco izquierdo tienen capacidad de cauce más baja. Sin embargo, básicamente el lado del banco derecho está ocupado por las áreas residenciales y comerciales.

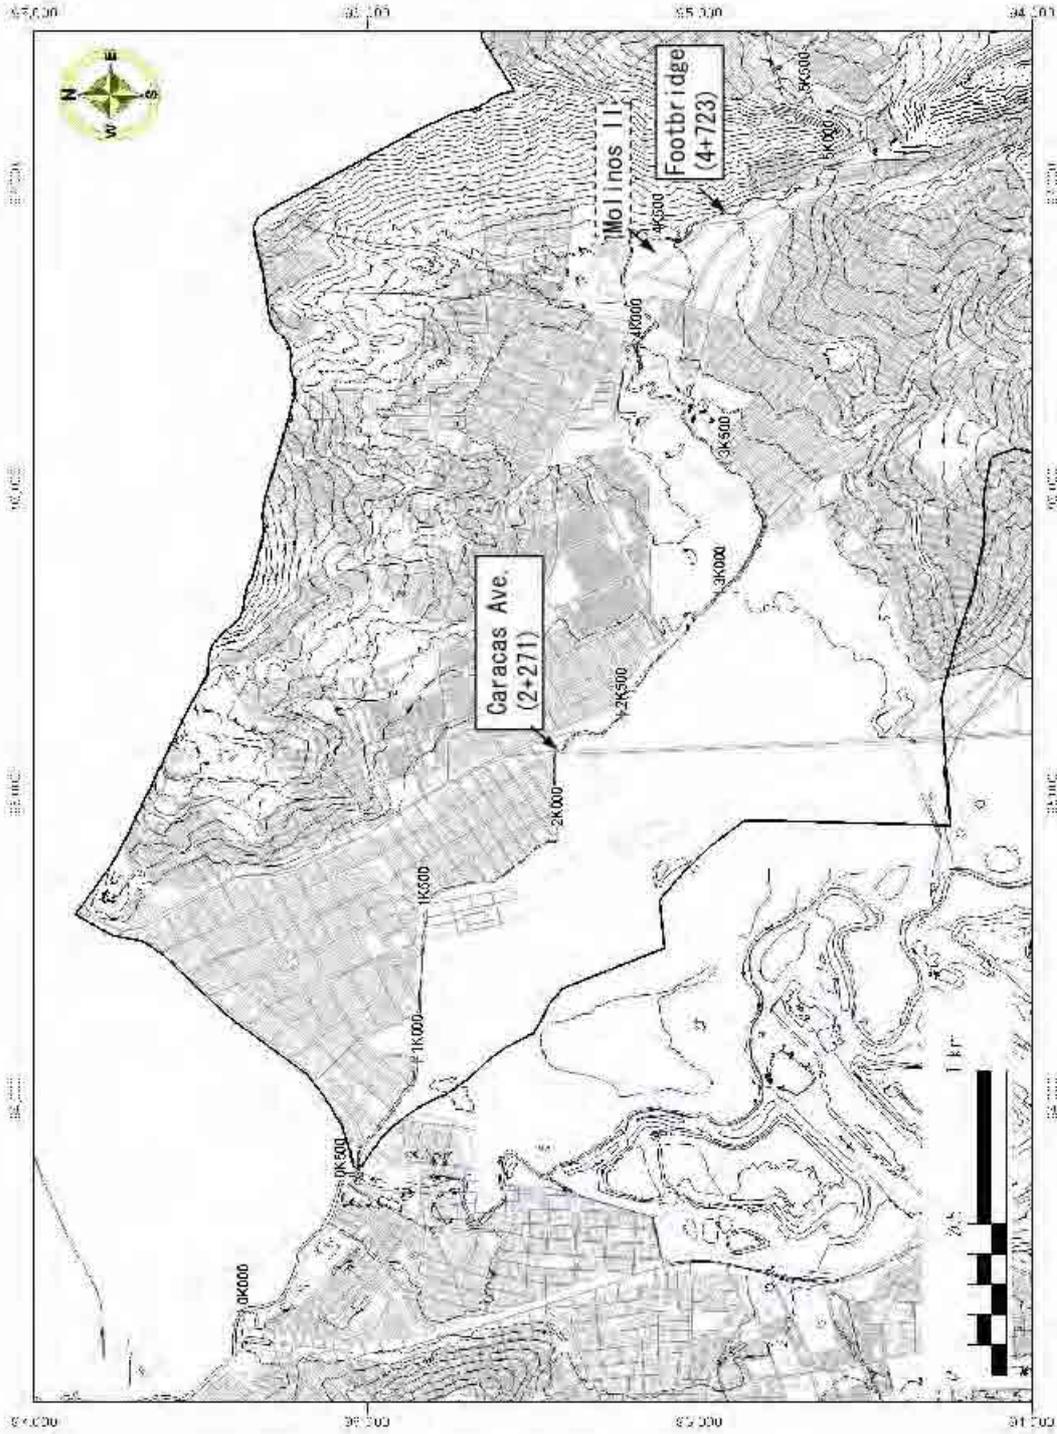
Figura S6-1-22 Puntos Críticos Aguas debajo de la Quebrada Chiguaza

Nombre del Área	Estación	Fenómeno Anticipado	Observaciones
Avenida Caracas	2+271	Cuando la sedimentación procede en el sitio aguas arriba, el desbordamiento podría ocurrir hacia los alrededores.	Se debe realizar la remoción de sedimentos del Puente aguas arriba.
Molinos II (Complejo residencial)	4+723	Topografía de ápice de abanico. El desbordamiento debido a los obstáculos podría esparcirse hacia el banco izquierdo.	
Los Puentes (Nutria confluencia aguas arriba)	5+450	En términos de alineamiento de la quebrada, el flujo desde aguas arriba Chiguaza podría golpear el lado del banco derecho.	
CRA3 Este	6+388	Cuando la sedimentación procede en el sitio aguas arriba, el desbordamiento podría ocurrir hacia el banco izquierdo.	Mantenimiento del puente del lado aguas arriba.
(CRA 3B Este)	6+504	Tubo de culvert pequeño, el desbordamiento podría ocurrir hacia los alrededores.	Mantenimiento del puente del lado aguas arriba.

La Gloria (CRA 6A Este)	6+916	Cuando la sedimentación procede en el sitio aguas arriba, el desbordamiento podría ocurrir hacia el banco izquierdo.	Mantenimiento del puente del lado aguas arriba.
Avenida Villavicencio	0+109 (Zuque)	Cuando la sedimentación procede en el sitio aguas arriba, el desbordamiento podría ocurrir hacia el banco izquierdo.	Mantenimiento del puente del lado aguas arriba.

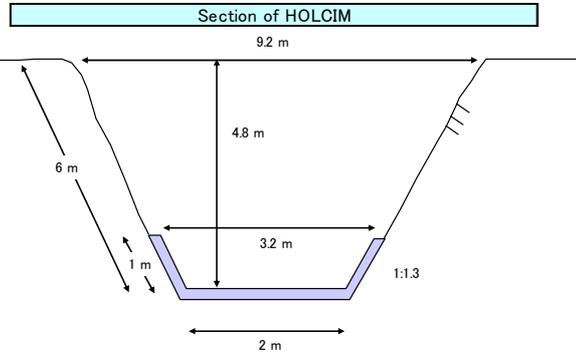
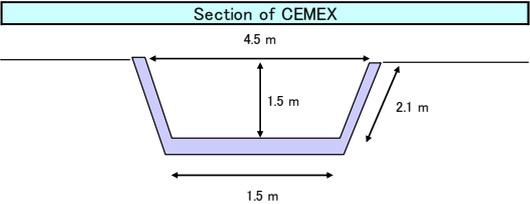
Figura S6-1-28 Sección Transversal y Capacidad del Canal dentro de HOLCIM y CEMEX

La Figura S6-1-28 muestra la típica sección transversal dentro de las fábricas de cemento y el cálculo de la capacidad del canal. En HOLCIM, el canal de concreto esta puesto en la parte inferior de la longitud es de 6 metros del talud del canal. La capacidad de flujo en la parte alta del terreno es de is 166 m<sup>3</sup>/s. En CEMEX, hay algunas secciones similares a la de HOLCIM, sin embargo, algunas secciones se muestran en la figura. La capacidad de flujo es de 13 m<sup>3</sup>/s. para este cálculo.

La descarga del periodo de retorno de 100 años de retorno del final aguas abajo de la quebrada Trompeta es de 64 m<sup>3</sup>/s. Durante la inundación, el agua de inundación es distribuida en ambos lados HOLCIM y el lado de CEMEX. La capacidad de flujo del lado de HOLCIM es suficiente para los 100 años de período de retorno, de modo que la sección aguas abajo de 0+000 de la Trompeta tiene un alto nivel de seguridad.
