第3章

斜面災害のハザード・リスク評価

3.1 ナラヤンガート～ムグリーン道路の斜面災害タイプ

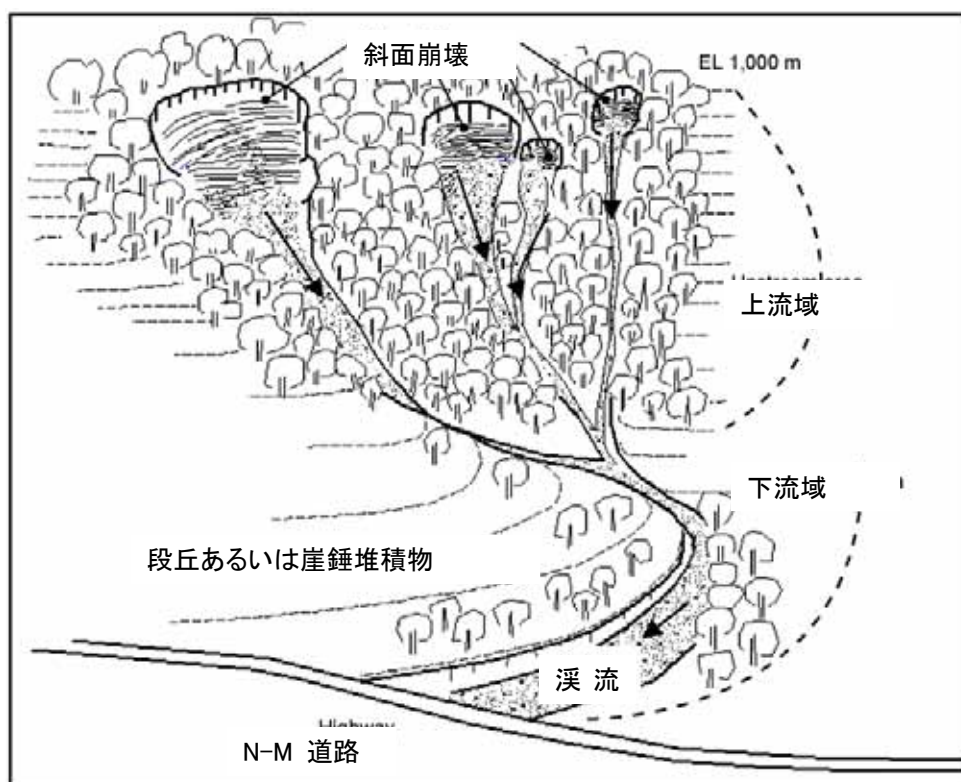
図 3.1.4 斜面崩壊－土石流の連続性を示す模式図

各溪流 (khola) は 3 – 5 km² 程度の流域面積を有しており、流域内の標高は 1000m に達する。上流域は岩盤斜面からなるが、多くの大規模斜面崩壊が尾根付近で発生している。下流域では段丘堆積物において多数の斜面崩壊が発生している。このような大量の斜面崩壊物質はトリスリ川へ流れ込む土石流の供給源となっている。

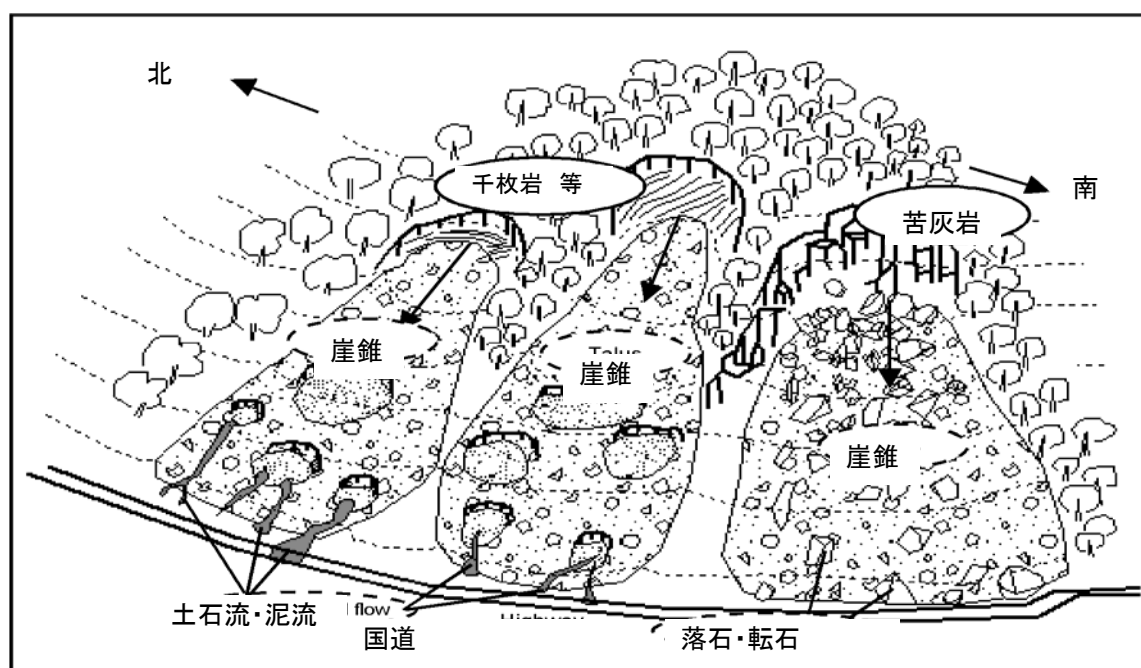
図 3.1.5 斜面崩壊を示す模式図

区間の斜面は横断斜面型に分類される。大規模な崩壊がしばしば標高 700m 付近にみられる。また苦灰岩によって構成される急崖で落石や岩塊崩落が起きており、落石などが道路に到達しやすい状態にある。これは苦灰岩が通常硬質で塊状を呈することによる。また小規模な土石流もしばしば観察され、これらの起源物質は元の位置から崩落した基盤岩類、すなわち崖錐堆積物である。図 3.1.5 に本区間で典型的な斜面ハザードについて模式的に表す。

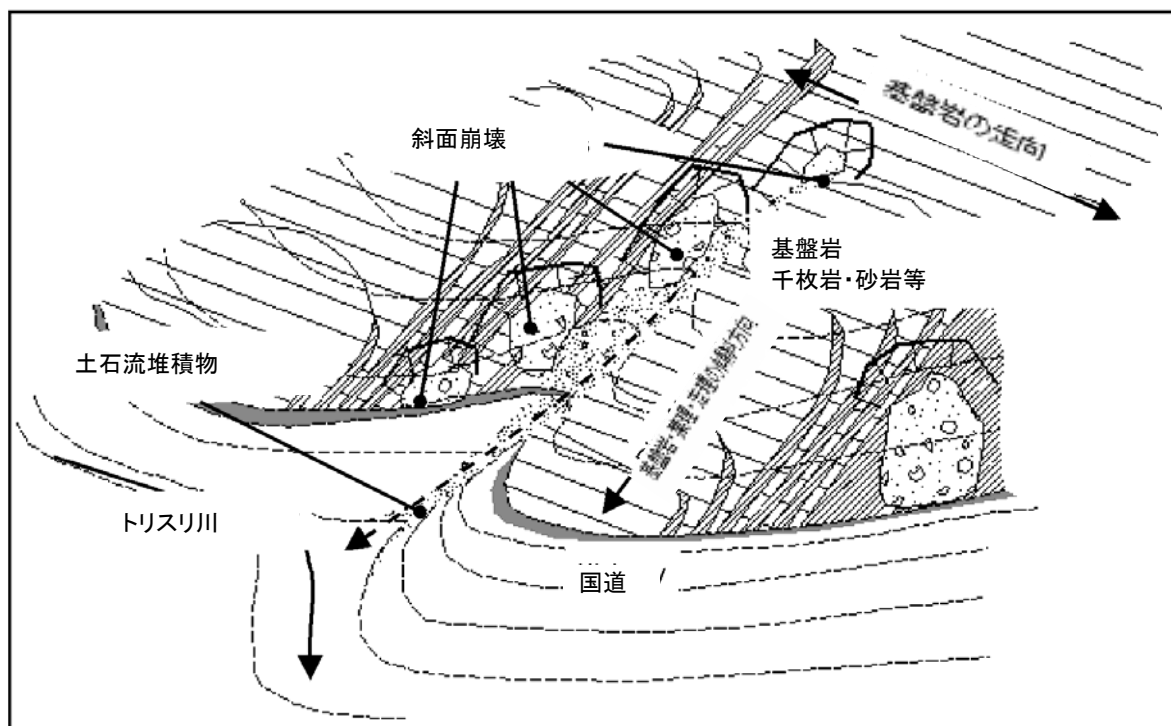
図 3.1.6 流れ盤斜面の模式図

この 2.5km の区間は道路でハザードの可能性が高い区間の一つであり、斜面崩壊および地すべりがしばしば発生している。また土石流によっても道路は被害を受けている。

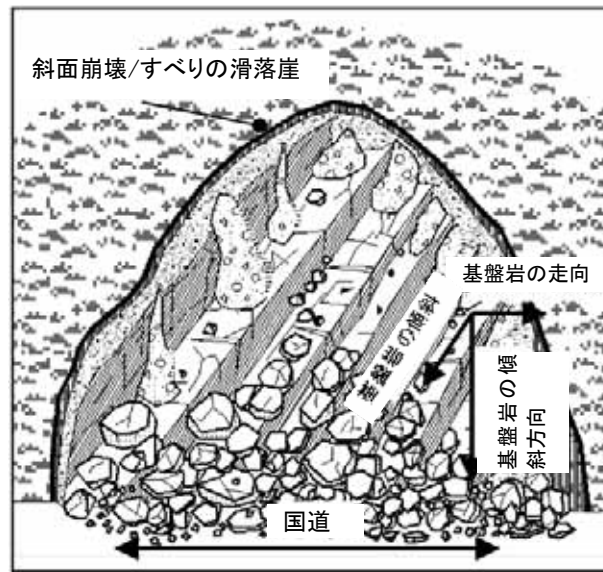
図 3.1.7 CH 22 – 22+500 間に典型的な斜面崩壊

CH 22+000 – CH 22+500 は西・北西向きの横断斜面で、地質はノープル層の千枚岩・千枚岩より構成される。この 500 m の区間内で典型的な斜面ハザードは図 3.1.7、ならびに図 3.1.8 に示すような斜面崩壊である。しばしば楔形の岩すべりを伴う崩壊地が観察される。

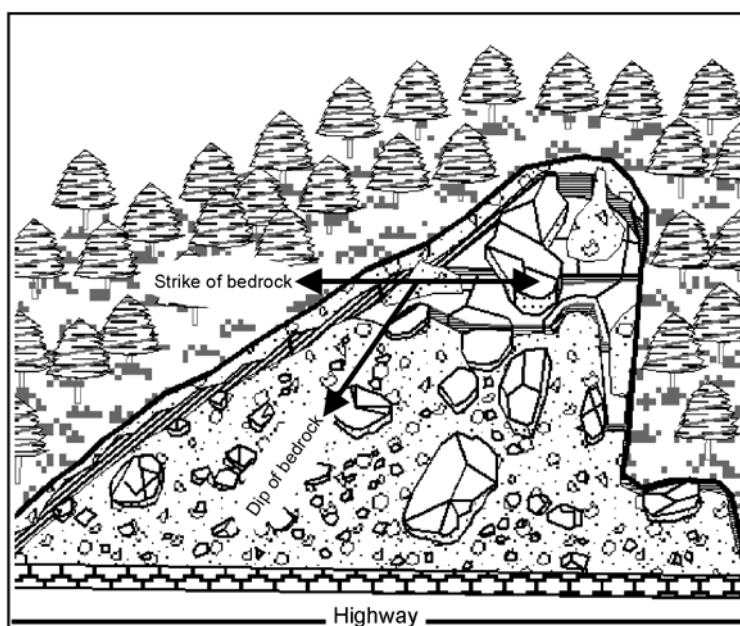
図 3.1.10 層理面すべりの模式図

本区間内では、3 箇所地すべり可能性斜面があり、本調査ではこれらを SL-2、SL-3、SL-4 と命名し、SL-1 同様、構造物対策の検討箇所として、さらに詳しく調査した。これらの箇所以外にも、多くの層理面すべり（岩すべり）が道路沿いに観察される（図 3.1.10 および図 3.1.11 参照）。

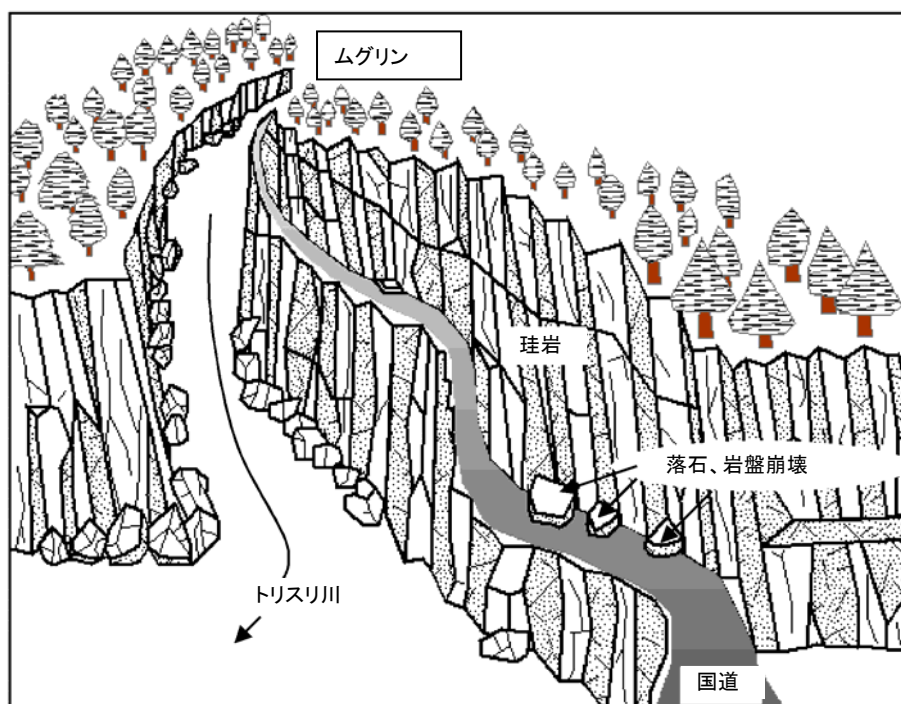
図 3.1.13 珪岩の切土斜面からの落石の模式図

この 2800 m 間の典型的な斜面ハザードは珪岩斜面からの落石と、その他の変成堆積岩斜面の崩壊である。大規模な地すべり地形は認められない。

ファグフォグ珪岩の急角度の切土斜面は平常時には安定していると評価されるが、大地震などの場合には崩壊の危険性がある。
