4. 煙燻対象道路の概況

ジェリコ市道路調査書票一舗装整備要請道路 (1/23)

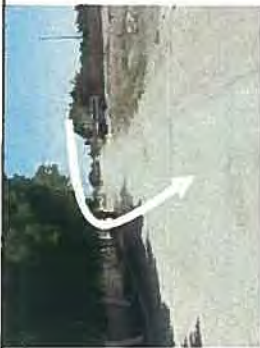
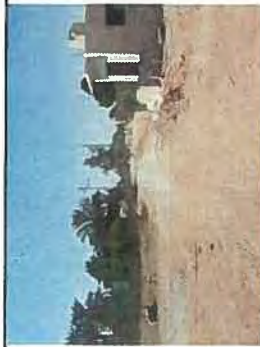
道路機能	幹線道路の Amman St. と Al Magtas St. と連結する道路 (Link Road) である。これが整備されると東部郊外の南北の方向のアクセスが飛躍的に向上する。
6

コメント	100m 舗装区間がある。既存道路は刑務所横までの約 150m であり、それ以降は空き地である。終点到舗装道路 (3m) があり、これと接続する。
7

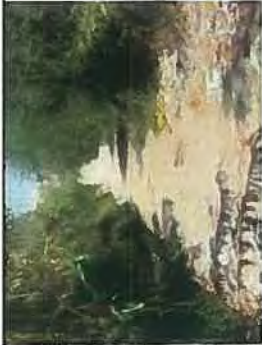
中間地点 (現在は草木が覆い、狭い。)

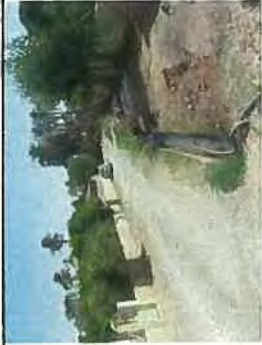
起点 (灌漑用の水路がある。)	幹線道路同士 (Hisham Palace St. と Ain es-Sultan St.) の連結道路(Link Road)であり、また、ANCIENT JERICHOの近くまでアクセスし、観光道路としてのポテンシャルを有する。 コメント 中間地点は幅員が狭く、自動車でやっと走行できる状況である。草木の伐採やフェンスの撤去が必要となる。また、道路横には灌漑用の水路がある。起点側には住宅があり、終点側にスライミングプール施設がある。その間は農地となっているが、用地取得の合意がとれていない。	
14

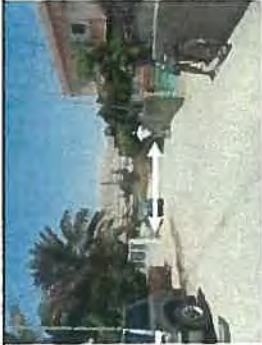
起点側 (両側に住居があり、5.7m 幅である)

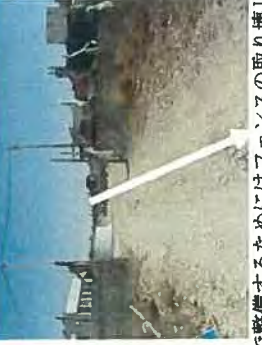
9m 幅で整備するためにはフェンスの取り壊し必要。	Al Malga Street 道路機能 コメント	延長：440m 道路幅：10 m 住宅地内の南北を結ぶ道路(Missing Link)。 現在、自動車は通行不可。老人センター (建設中) への道路とその前後の農地を通過することになり、道路建設するためには、壁の撤去や草木の伐採がある。ただし、既に測量により壁上にマーキングもされており、関係者の同意も得られている、道路用地は確保されている。

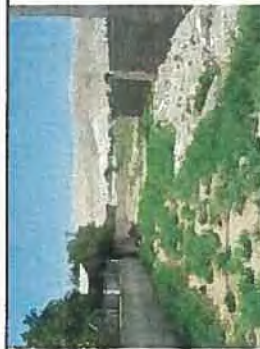
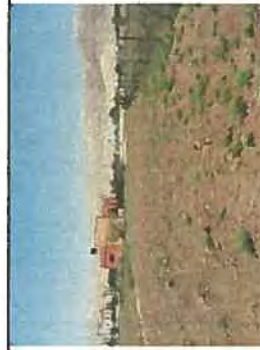
Hammad 道路機能  コメント 一部、未舗装道路であり、縦断凹凸量 30cm 程度である。それ以降は農地である。起点にある EU プロジェクト道路と接続し、舗装道路網が形成される。起点側には住宅が立地し、向側が塀で道路幅が 8m しかない (写真左) ことから、8m 幅 (舗装は 5m) で整備する。	延長：370m 道路幅：8m
24

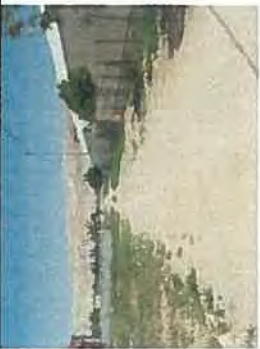
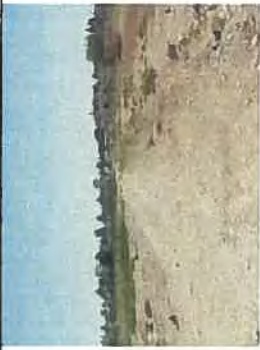
Al Kutafi 道路機能  コメント 未舗装道路であり、縦断凹凸量 20cm 程度である。住宅は現在、起点側のみであり、将来、舗装道路が整備されれば、沿道に住宅が立地するものと思われる。	延長：400m 道路幅：8m

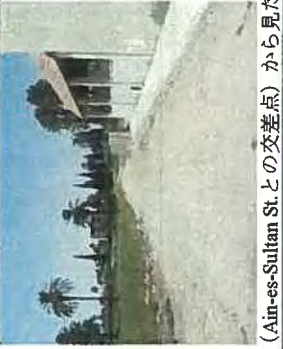
起点 (Ain-es-Sultan St.との交差点) から見た写真

終点から見た写真	コメント 未舗装道路であり、縦断凹凸量 20cm 程度である。現在、沿道に特に障害物は見られなかった。終点部の Kan al Nasar St.沿いには住宅が連担しており、これら住民へのアクセス道路として利用される。	未舗装道路であり、縦断凹凸量 20cm 程度である。沿道に住宅が数軒ある。また、終点側 (北側) の道路沿いにも住宅が多く立地しており、舗装されると、これら住民も多く利用すると考えられる。本道路は、バナナ農園の横を通るが、幅が狭いため、伐採が必要となる。その他フェンスの撤去も必要である。
26

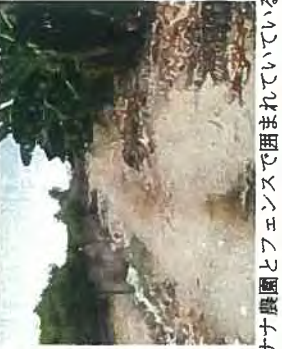
バナナ農園とフェンスで囲まれている。

沿道に住宅が立地している。	Hitham Suti 道路機能 コメント	延長：570m 道路幅：4.0-8.0 m 地区内の舗装道路網を接続する道路(Missing Link)である。 未舗装であり、縦断凹凸量 20～30cm 程度である。沿道に住宅が数軒ある。また、終点側 (北側) の道路沿いにも住宅が多く立地しており、舗装されると、これら住民も多く利用すると考えられる。本道路は、バナナ農園の横を通るが、幅が狭いため、伐採が必要となる。その他フェンスの撤去も必要である。
27

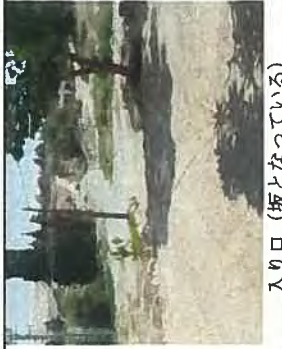
入り口 (坂となっている)

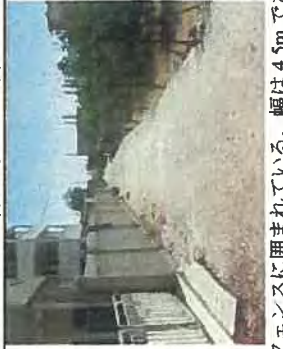
壁とフェンスに囲まれている。幅は 4.5m である。

終点側 (住宅前)	AL Mushasha 道路機能 コメント	延長：135m 道路幅：4.5-10m 2本の南北の地区内道路を接続する道路(Missing Link)である。 未舗装道路であり、縦断凹凸量 10～20cm 程度である。4.5m と狭いが、ROW は 4m であることから、この幅内で舗装することとなる。北側の郊外部であるが、沿道には住宅が貼り付いている。

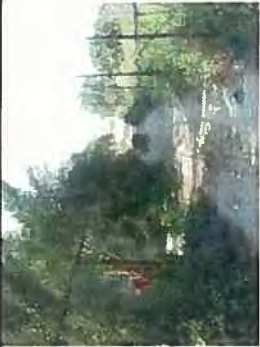
起点側 (両側をフェンスで囲まれている)

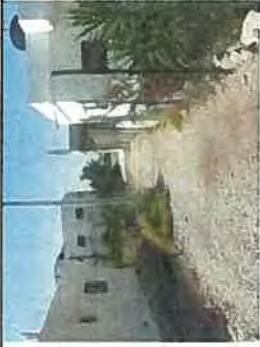
終点側 (住宅が立地している)	コメント 未舗装道路であり、縦断凹凸量 10～20cm 程度である。起点及び終点到住宅が立地している。両側にフェンスが設置されている。まだ、ROW はとれておらず、3m の計画である。行き止まり。	
30

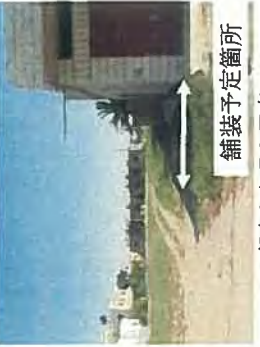
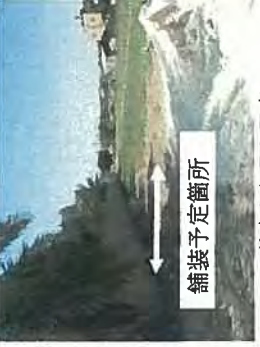
舗装予定箇所 終点から見た写真	Khadijeh Hijazi 道路機能 延長：90m	沿道住宅のアクセス道路 道路幅：4.0m
			コメント 終点にある中央奥の建物までのアクセス道路。右壁に沿って道路舗装する予定。ROW は 4m となっている。行き止まり。

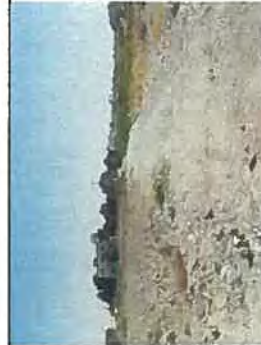
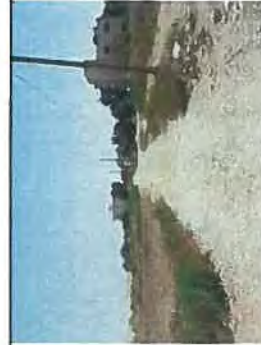
Al Shalabi 道路機能 住宅へのアクセス道路。ただし、要請道路 No.71 Shahrzad が整備されると、これと接続し、地区内道路網を構成する。	延長：270m
	現在、一軒の住宅と幹線道路 Al Magtas St. を結ぶ。	終点	コメント 未舗装道路であり、縦断凹凸量 20~30cm 程度である。行き止まり。ただし、No.71 Shahrzad が整備されると、これと接続し、地区内道路網を構成する。	道路幅：3.5m

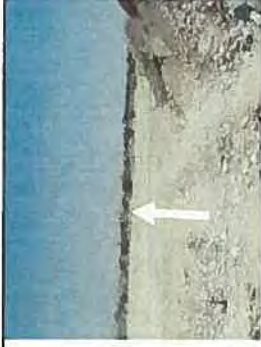
終点側 (住宅開発地区と接続する)	地区内の南北を接続する道路であるとともに幹線道路 Al Qudes St.(Jerusalem Street)と並行に位置し、代替道路としての役割も有する。  現在は、車が走行する道路はない。道路整備の際は、フェンスの撤去が農地を通ることとなる。特に、縦断が大きくかつワジを通過することとなるが、雨季には浸水することが想定されるので、盛土構造やワジの箇所はかかべの設置が必要となる。	
38

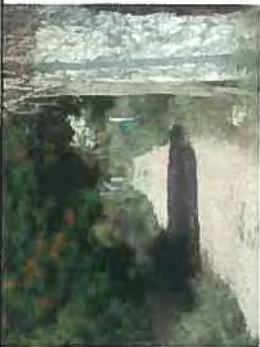
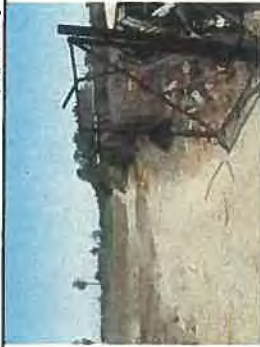
Al Moughrabi qasem 道路機能	延長：360m 道路幅：4.0m
	起点 ( Hisham Palace Street 側) 幅 4m	終点 (農地であり、通行不可)	Hisham Palace Street と地区内の南北道路 Bilal Street を接続する道路(Missing Link)である。	入口は狭く、現在は、沿道住宅のアクセス道路。それより先は現在、農地であり、通行できない。一部は私有地であり、住民からの合意を得る必要がある。また、道路整備の際には木の伐採が必要である。
44

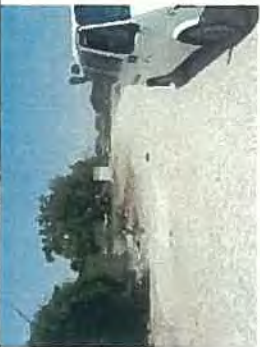
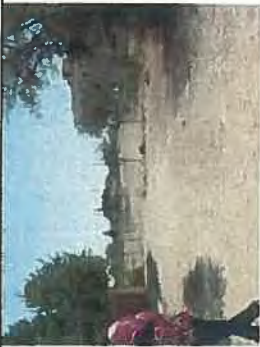
Musa Al Bakar 道路機能	延長：190m 道路幅：8.0m
	奥の建物まで行き止まり。	終点 (農地であり、通行不可)	幹線道路 Al Qudes St.(Jerusalem St.)と接続し、住宅地の街路に繋がっている。No.42 と接続する。	未舗装道路。フェンスが立っており、現在、通行不可。沿道には住宅が立地している。

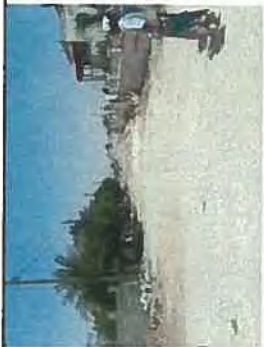
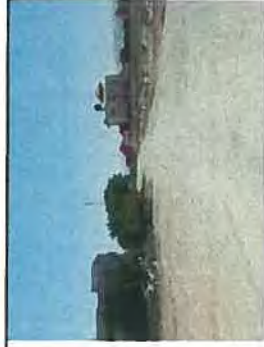
コメント 未舗装道路。この道路沿いは既に住宅が建設されている。道路整備する上で特に障害となるものはみられなかった。	Abu Arab 延長：290m 道路幅：10m
51

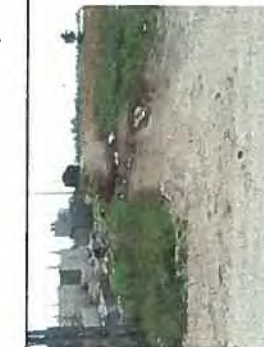
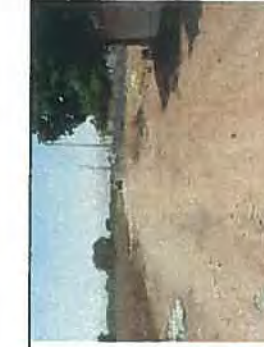
道路機能 東部住宅開発地区の街区道路。また、舗装要請道路 No.5 Ibum Al Nafis と Yunis Abu Durra St. を接続する道路となる。No.49,51 と並行に位置している。	Tayseer Bali 延長：280m 道路幅：10m
52

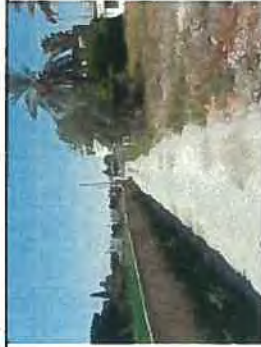
No.53-3	沿道住宅のアクセス道路。 Small Entranceとして5本の道路が要請されている。 No.53-1 Fath St. 延長 35m(幅 7m) No.53-2 Al-Fahd St. 延長 60m(幅 2.9m) No.53-3 Mohkbe St. 延長 100m(幅 3.3m) No.53-4 Abu-Ab St. 延長 65m(幅 3.8m) No.53-5 Abu-Frth St. 延長 50m(幅 3m)	延長：310m 道路幅： 延長：6m
54

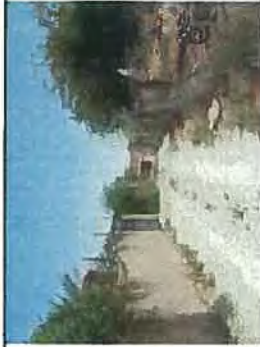
No.53-3 塀とフェンスに囲まれている。	隣接する建物へのアクセス道路 未舗装道路。沿道に住宅と軍施設が立地している。その先に接続する道路は未舗装道路である。フェンスの撤去が必要となる。要請道路 N.62 及び No.77 と並行する道路である。	延長：130m 道路幅：6 m
55

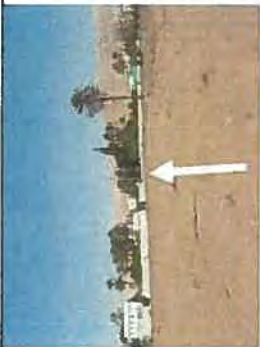
No.53-1 現在は空き地である。

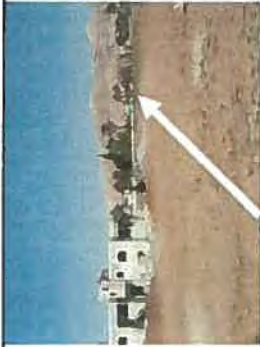
No.53-3 矢印のルートとなる。	住宅内の道路同士を接続する道路(Missing Link)。 Al-Zuhar St.及び舗装要請道路 No.75 Yagi St.と並行に形成する。 現在、空き地であり、特に道路はない。写真右の住宅の横を通過する。	延長：200m 道路幅：なし
56

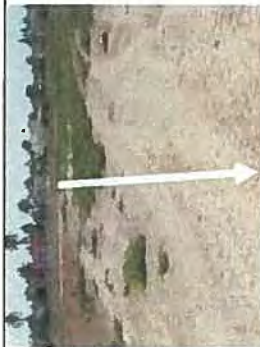
No.53-1 写真奥が舗装道路で起点 (矢印は終点方向を示す。)

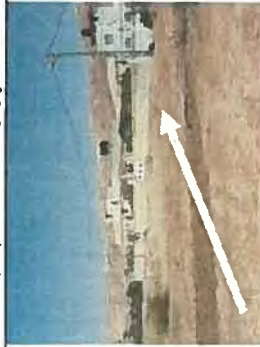
No.53-3 終点には住宅が数軒が立地している。	住宅までのアクセス道路。 写真右の住宅までのアクセス道路。現在、空き地であり、特に道路はない。	延長：300m 道路幅：なし

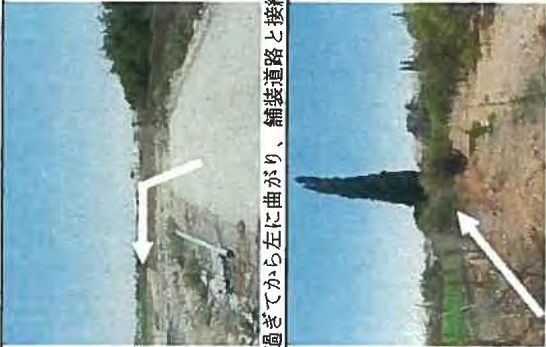
<p>220mを過ぎてから左に曲がり、舗装道路と接続する。</p>

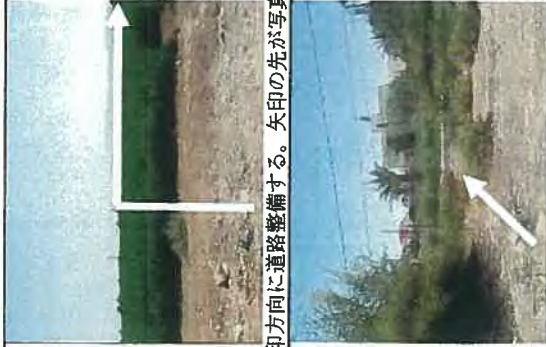
<p>矢印方向に道路整備する。矢印の先が写真左</p>	<p>延長：360m 道路幅：なし 地区内の道路を接続する道路(Missing Link)。</p>	<p>延長：360m 道路幅：なし 地区内の道路を接続する道路(Missing Link)。</p>
58

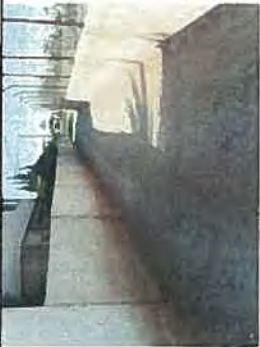
<p>入り口は狭く4mとなっている。</p>

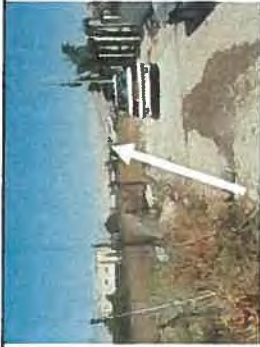
<p>その先は農地である。</p>	<p>Al Karbounty 道路機能</p> <p>延長：270m 道路幅：4.0 m</p>	<p>延長：270m 道路幅：4.0 m</p> <p>沿道住宅へのアクセス道路。No.4の道路が整備されれば、それらとも接続し、街区を形成する。</p>
60

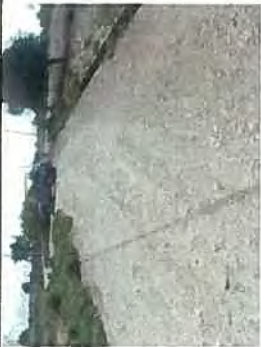
<p>横に灌漑水路がある。</p>

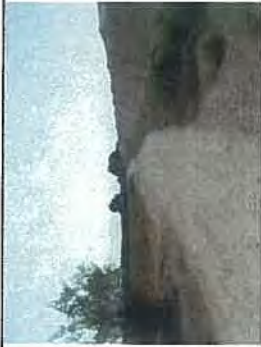
<p>Abed Al raouf Al Namari 道路機能</p> <p>延長：200m 道路幅：8.0m</p>	<p>延長：200m 道路幅：8.0m</p> <p>Hisham Palace へ向かう道路から枝分かれし、終点の住宅(2, 3軒)までのアクセス道路</p>
			<p>コメント</p>	<p>現在は農地であり、通行できない。</p>
			<p>コメント</p>	<p>写真左のように入口は狭いが、市に確認したところ建設前に撤去されることであった。既存道路は写真右の車まで。それより先は農地である。</p>
			<p>コメント</p>	<p>道路脇に灌漑水路がある。行き止まり</p>

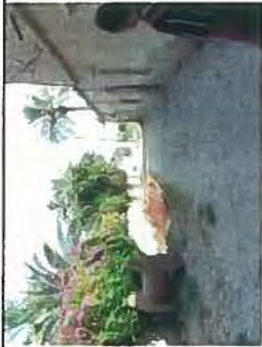
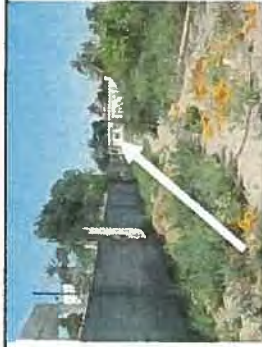
起点 (Amman Street の入り口) 矢印先の建物の一部を撤去する必要有り。	コメント 一部未舗装、車両通行不可区間有り。現在使われていないキャナル有り。一部、建物、フェンス撤去必要。住民の合意が採れない。行き止まり。	
62

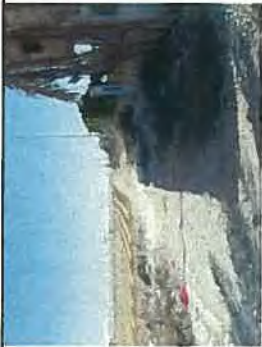
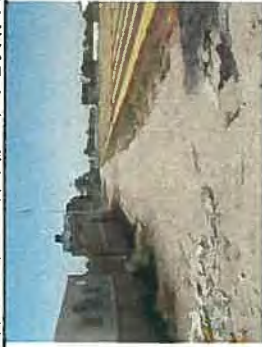
先の未舗装道路と接続する。 道路の左側は住宅、右側は農地である。	Etkadik 道路機能 コメント	延長：230m 道路幅：8.0m
63

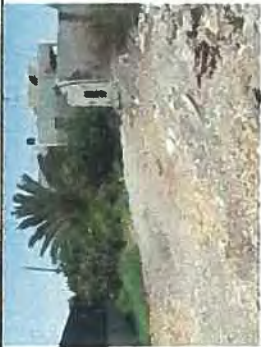
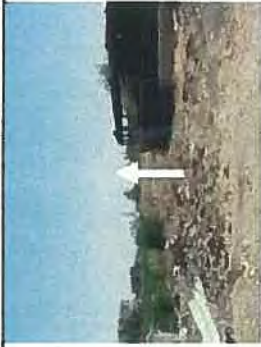
入口は使われていない小屋があり、幅 2.5m である。 先は農地。行き止まり。	コメント	Abu odeh Al mughrabi 道路機能 コメント
64

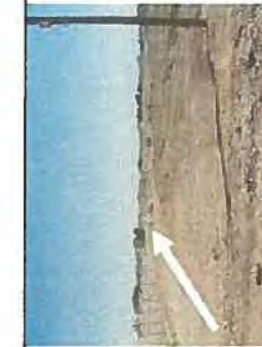
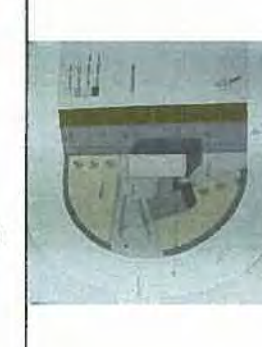
フェンスに沿って道路整備する予定。 計画図 (半円の中に建設される)	コメント	延長：500m 道路幅：なし

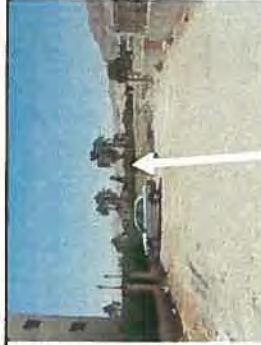
写真のようにアクセス道路を利用し、その先の農地を通過するルートとなっている。	先にユダヤ教会があり、その施設へのアクセス道路。  コメント 一部、建物のアクセス道路があるが、その先は農地である。行き止まり。	
66

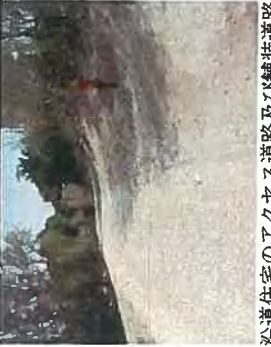
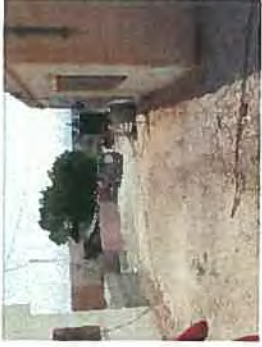
Al Douk 地区における住宅へのアクセス道路 (計 5 本) である。No.69-2 は舗装道路同士を接続する道路となるがそれ以外は沿道住宅までのアクセス道路 全て未舗装区間。全て民地で ROW は取得されていない。 No.69-1 Mohammad Khalaf Samarat Heirs St. 延長 60m, No.69-2 Asakerah St. 延長 260m, No.69-3 Mohmoud Samarat St. 延長 60m, No.69-4 Al-Daman St. 延長 100m, No.69-5 Al fhedat St. 延長 100m,	延長：計 580m
	No.69-2 (沿道住宅のアクセス道路及び舗装道路を接続する。)	No.69-5 (住宅へのアクセス道路)	道路機能 コメント	道路幅：7-10m
70

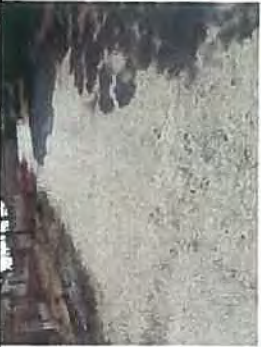
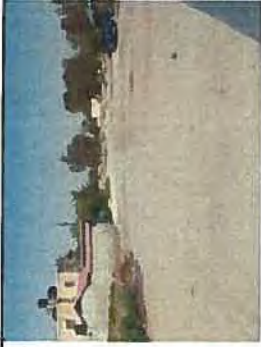
Al dahia 道路機能 コメント	延長：860m
			空き地を中心に扇形に道路が形成され、沿道住宅のアクセス道路となっている。 ガレageが道路で比較的、路面状況は良好。各区間用地幅は広い。	
71

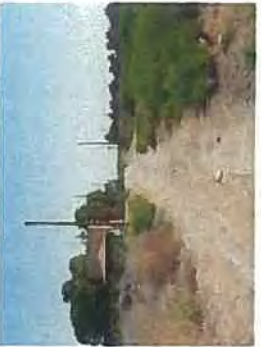
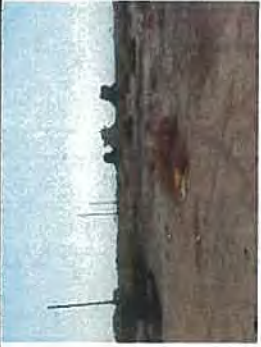
Shahrazad 道路機能 コメント	延長：540m
			沿道施設へアクセス道路であるが、周辺道路 (要請道路 No36,87 等) と接続し、地区内道路網を形成する 逆丁字型で2本の道路が整備対象。1本が未舗装道路、他1本は農地 (ただし官地) である。	道路幅：3.5-10 m
72

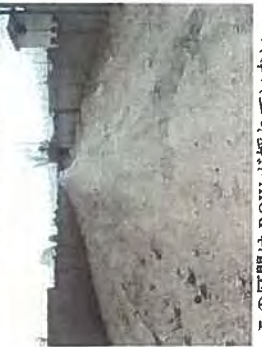
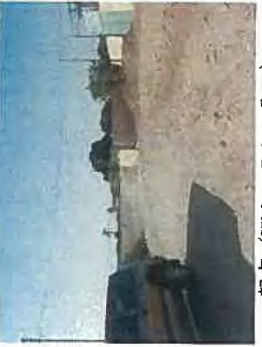
Hisham palace 道路機能 コメント	延長：920m
	この区間は ROW が採れていない。	起点 (Hisham Palace 入口)	沿道のアクセス道路であるとともに、Hisham Palace 遺跡と接続しており、観光施設のアクセス道路としても機能を有する。 一部、ROW が取得できていない区間がある。この区間は Government の土地である。 実施の場合、一部、幅が狭いため、フェンスの撤去が必要となる。その他、灌漑用の溝が道路横にある。	道路幅 5.8m

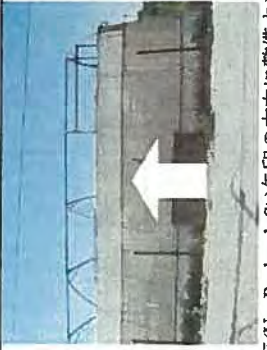
<p>起点(Um Rashrash St.)矢印の方向に整備する。</p>

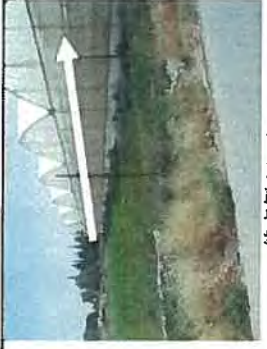
<p>終点側(Mutah St.)</p>	<p>東西に走行する 2 本の道路を接続する道路(Missing Link)である。</p> <p>コメント 現在道路はなく、写真に示すビニールハウスを撤去して整備する。ただし、まだ、所有者との合意は探れていない。</p>	延長：80m 道路幅：なし
74

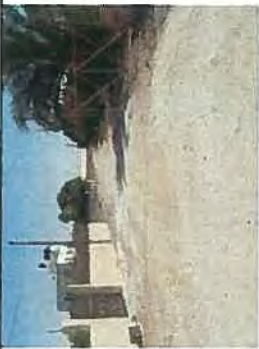
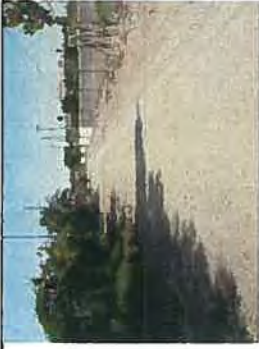
コメント 未舗装区間。先に接続する道路は未舗装道路。舗装要請区間 No.62 と並行に位置する。	
78

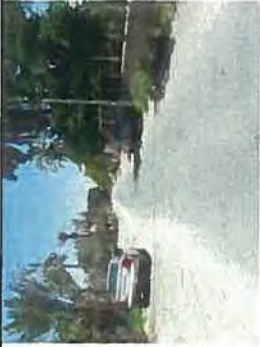
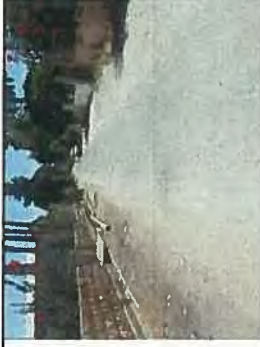
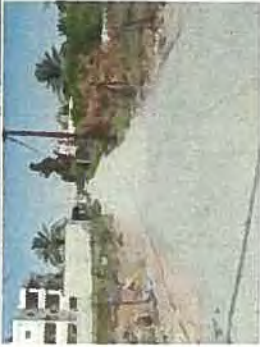
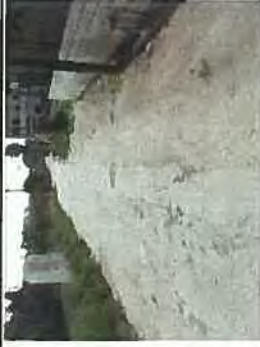
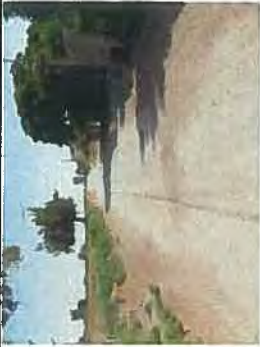
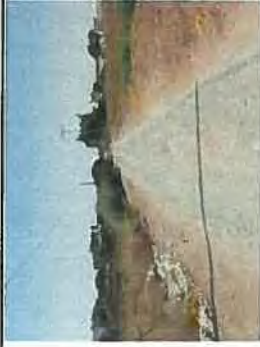
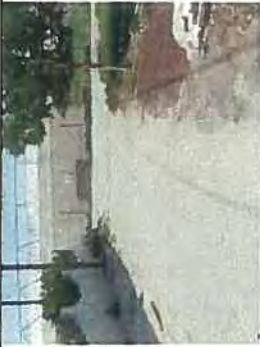
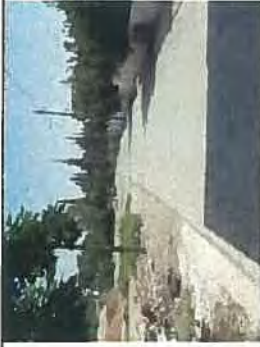
Yafa	道路幅：10m
85

幹線道路(Ain Es Sultan Street)と接続し、地区内集約道路	延長：480m
			舗装年	2001
86

縦断凹凸量	10mm
			ひび割れ率	30%
87

損傷・補修状況	全体的には損傷は少ないものの、一部、舗装がはがれていたり、ひび割れているところが見られる。
			コメント	全区間オーバーレイするもの、歩道整備に併せ、舗装幅を4mから5mとする。
88

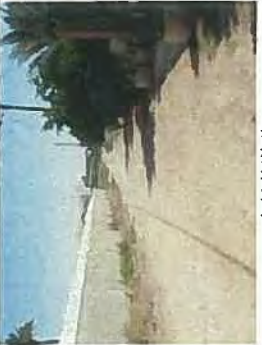
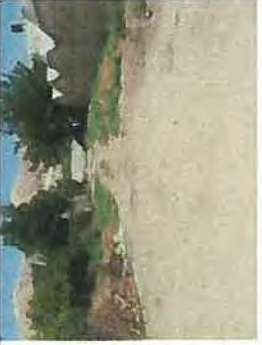
Al Shaouri 道路機能 コメント	延長：160m 道路幅：10 m 住宅へのアクセス道路 住宅が4軒程、立地しておりそれらのアクセス道路。未舗装道路であり、縦断凹凸量 5~10cm 程度である。行き止まり。
91

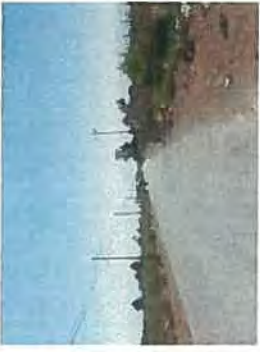
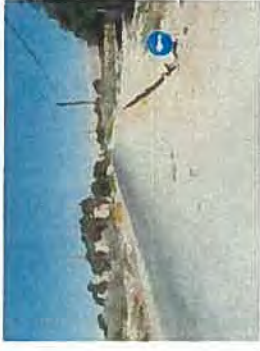
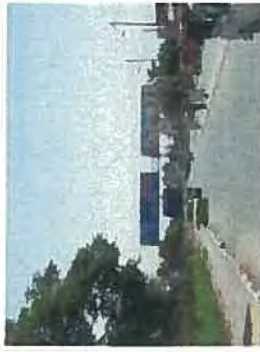
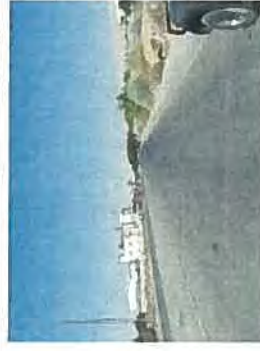
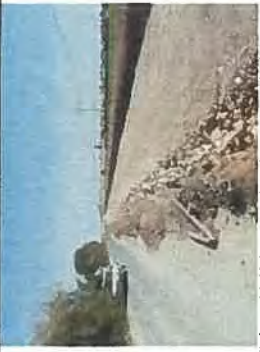
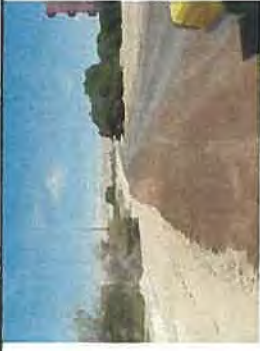
路線 No	現状写真		調査結果	
	現状写真	現状写真	Al Magtas Street	道路機能
5

市中部にて、Amman Street に分岐して、西部の地域を結ぶ放射幹線道路である。また、終点にはゴミ焼却場がある。	延長：2200m 道路幅：12m
6

終点 (当区間は中央分離帯なし)	当地域の住民が市中部にアクセスするために利用される他、ゴミ焼却場の収集トラックが利用されている。日交通量は1,000台以上である。 街灯は全て北側とし、街路灯の柱も一緒に設置する。(Type B)	延長：570m 道路幅：20m
7

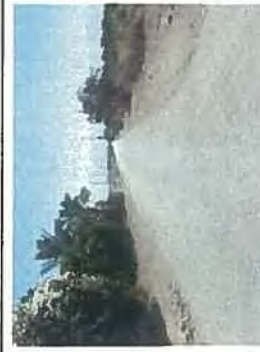
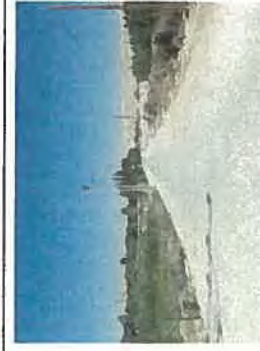
新ベジタブルマーケットを越えたところまで	ヨルダンとジェリコ市内を結ぶ骨格幹線道路であり、Al Qades Street (Jerusalem St.) と同等に、とても重要な道路である。 骨格幹線道路であり、日交通量は7,000台以上である。歩行者は120(人/日)程度で多くはない。 対象区間の前後は、街路灯が設置されており、中央分離帯上に設置されている。当区間は、中央分離帯が設置されておらず、4車線道路であることから、街路灯は両側に設置し、街路灯の柱も一緒に設置する。(Type B)	延長：1200m 道路幅：12m
8

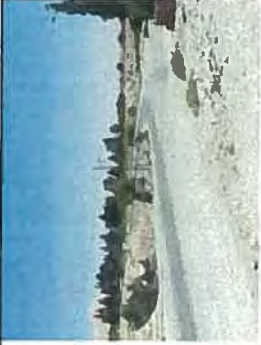
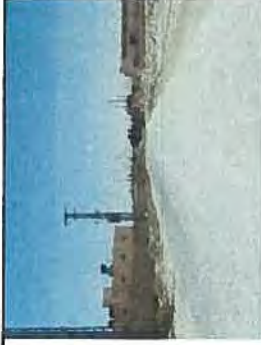
Bisan Street 道路機能 交通状況 コメント	<p>延長：2000m 道路幅：20m</p> <p>北部の都市とジェリコ市内を結ぶ幹線道路であり、重要な道路である。</p> <p>郊外部にあるものの、幹線道路であり交通量は多い。</p> <p>既存の街路灯は全て交換。新しい街灯は東側とし、街路灯の柱も一緒に設置する。(Type B)</p>
14

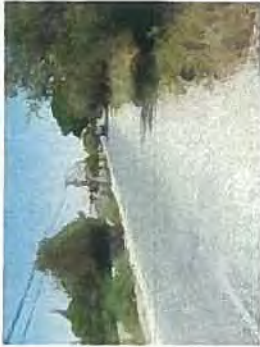
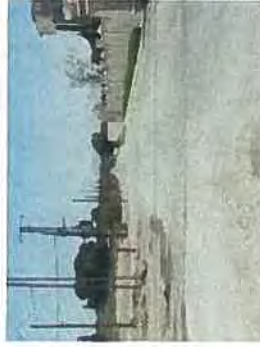
路線 No	現状写真		調査結果	
	起点	終点	Hisham Palace Street	道路幅：11.5m
1

終点	<p>Hisham Palace Street は南北に走る幹線道路であり、また、Hisham Palace の遺跡にもアクセスする観光ルート。自動車交通量が見られるが、郊外で住居が少ないため歩行者数は少ない。</p> <p>舗装幅 5m で両側に 3m 程のスペースがあり、歩道設置の幅は確保されている。両側に 2m 幅の歩道整備計画となっているが、まだ歩行者は少ないことから、今回は片側のみにしている。市中心部から起点までは 1.5m 幅の歩道 (コンクリート) が設置されている。</p>	延長：1430m
2

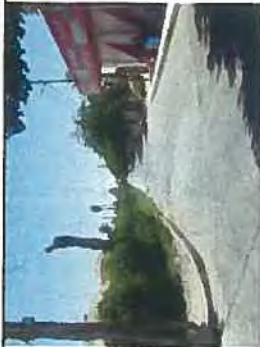
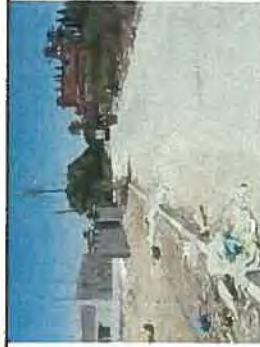
起点(Ain-es-Sultan St.との交差点)

終点 (教会がある。)	<p>Alkedawi Street</p> <p>幹線道路の Ain Es Sultan Street と接続しており、地区内の南北に走行し、交差する多くの生活道路と接続しており、集積道路の機能を有している。</p> <p>この通りには、学校、モスク及び教会が立地しており、歩行者が多いとのことである。</p> <p>一部、古い歩道や縁石もあるが、これらを取り壊して歩道整備する。両側に歩道整備計画となっているが、まだ歩行者数は多くなく、また、既存の用水路を排水路として活用できることから、歩道は片側のみ幅 2m とする。</p>	延長：1090m 道路幅：16m
3

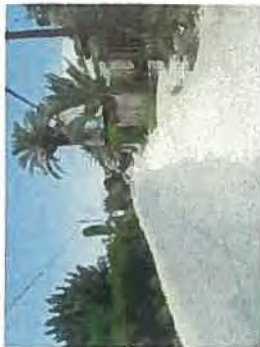
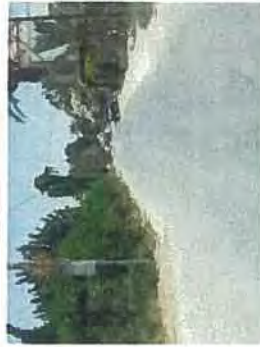
起点

終点 (モスクまで)	<p>Palestine Street</p> <p>幹線道路の Amman Street と接続しており、地区内の南北に走行し、交差する多くの生活道路と接続しており、集積道路の機能を有している。</p> <p>幹線道路に比較すると交通量は多くないものの 2,100 台 / 日 が利用。終点部にモスクがあり、起点には病院もあり、歩行者数は多いと思われる。平日では、500 人 / 日であったが、金曜にはモスクへ行く人で更に多くなる。</p> <p>両側に 1.5m 幅の歩道整備計画であったが、既存の用水路を排水路として残すことから、歩道は片側のみ幅 2m、</p>	延長：600m 道路幅：10m

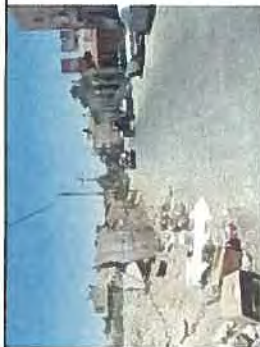
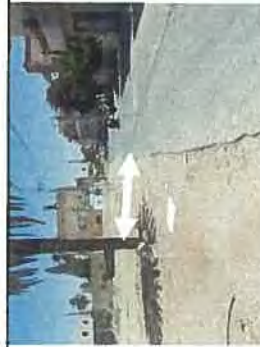
起点側 (右側は商店が建ち並ぶ)

終点近く	<p>the Library Street</p> <p>市中心部と幹線道路の Al Magtas Street を接続する道路である。また、沿道には洋品店、図書館等が建ち並び屋間も自動車が多く走行している。また、商店が立地していることから歩行者も多く見られる。</p> <p>幅員は全体で 10m あり、舗装幅は 5~6m となっている。現計画では、片側のみ (北側) に 2m の歩道設置としている。反対側は商店が立地しており、沿道の高さが異なり、歩道設置が難しい。</p>	延長：250m 道路幅：12m

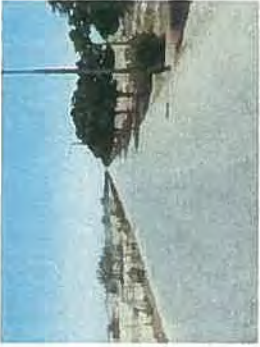
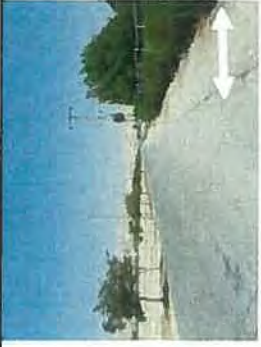
<p>始点 (Jerusalem road との交差点) 左側に歩道整備</p>

<p>終点 (病院横)</p>	<p>幹線道路から、病院までのアクセス道路である。現在、病院のみであるが、大学や公園の建設計画がある。昼間でも病院にアクセスする自家用車及び乗り合いタクシーは多く走行しており、交通量は比較的多い。ただし、歩行者はほとんど見られず、多くは自動車を使って病院を利用している。</p> <p>歩道整備は片側の計画となっており、50cmの高さの木が多く植えられているが、市側は歩道整備の際には、一部、撤去することである。なお、将来的には拡幅計画がある (歩道を設置しない側に拡幅)。</p>	<p>延長：780m</p>
6

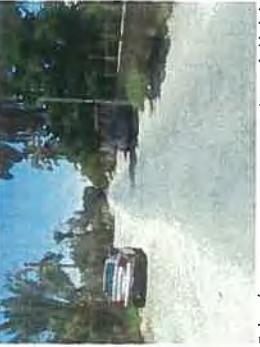
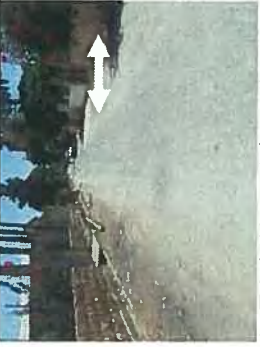
<p>起点 ( Ain Es Sultan Street との交差点)</p>

<p>終点 (左側に排水路がある。現在は、特に使われていないが、降雨時の排水路として活用できる。) (矢印が歩道整備箇所)</p>	<p>Yafa Street</p> <p>延長：480m</p> <p>道路幅：10 m</p> <p>幹線道路の Ain Es Sultan Street と接続しており、地区内の集散道路となっている。</p> <p>地区内に入りやすいためアクセス道路であることから、集散道路として交通量が多い。また、この先に学校があり、歩行者も多いとのことである。現地調査時は夏休みであったため、通学による歩行状況は確認できなかった。</p>	<p>延長：約 450m</p> <p>道路幅：7.4m</p>
7

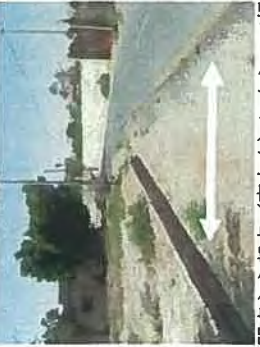
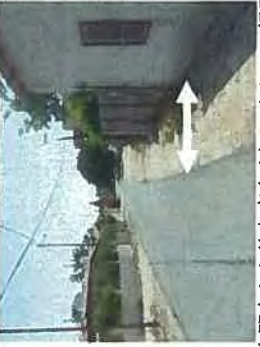
<p>中間点から起点 (南方向) に向かって撮影 (矢印が歩道整備箇所)</p>

<p>中間点から終点(南方向) に向かって撮影 (矢印が歩道整備箇所)</p>	<p>Ministry of Education Street</p> <p>延長：約 450m</p> <p>道路幅：7.4m</p> <p>幹線道路の Ain Es Sultan Street と接続しており、地区内の集散道路となっている。</p> <p>地区内に入りやすいためアクセス道路であることから、集散道路として交通量が多い。また、沿道には住宅が立地しており、Ministry of Education もあり、歩行者も見られる。</p> <p>歩道整備は片側のみ、起点 (Ain Es Sultan Street との交差点) からみて、右側に 2m 幅の歩道を設置する計画である。反対側は、歩道を設置する程の用地幅がないため、片側みの計画である。水溝があるため、歩道設置は一部カバーが必要となる。</p>
