## 2-2-7 対象橋梁の現状

### （1）スラウェシ島本島移民地区道路

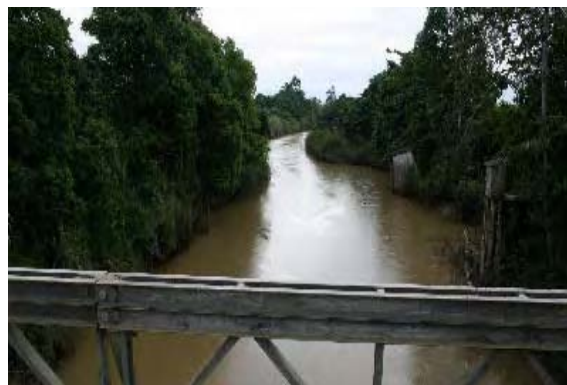
橋梁から上流側をみると、水位観測塔がある。上流側にあるのは傾いた観測塔で放棄されたもの。

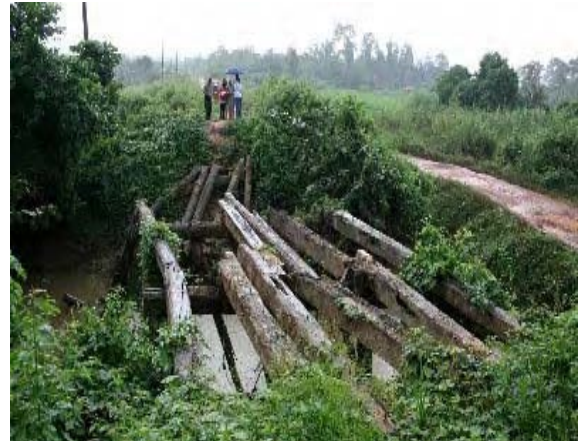
左岸側からみる右岸側。その向こうは田である。

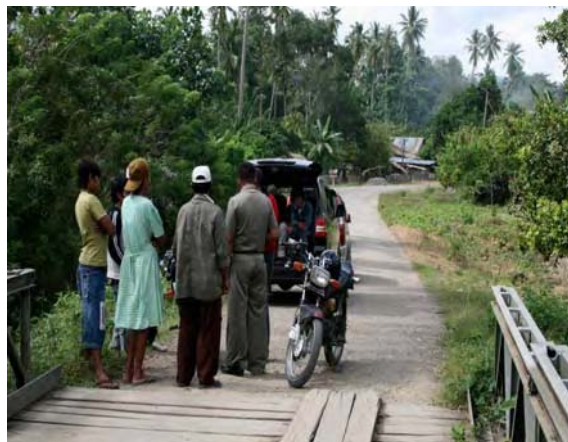
この橋の左側に旧道路がある。この地点から村までは約80m。右側には空き家がある。

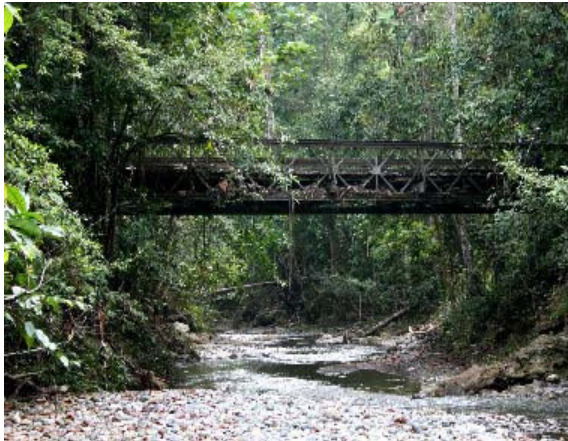
#### <No.18 Siloi Bridgeの現況写真>

マリガノを発って、エレケに向かう最初の山中にあるベイリー橋である。スパンは30mである。ベイリー橋自体は健全だが木の床版のみ取り換える必要がある。現橋の下流側に、左岸から流れ込む小さな流れがある。

上流側からみる。右がエレケ側、左がマリガノ側

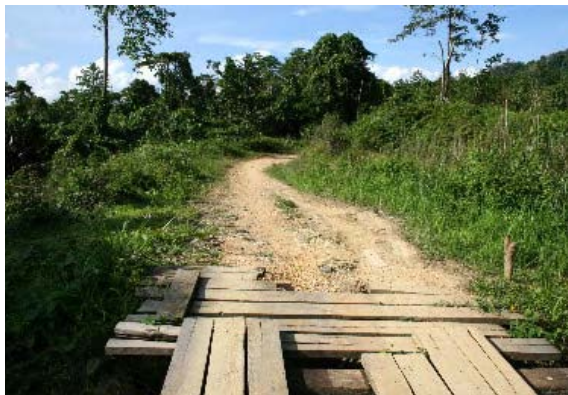
エレケ方面。橋は盛土で狭くした位置に架けられている。

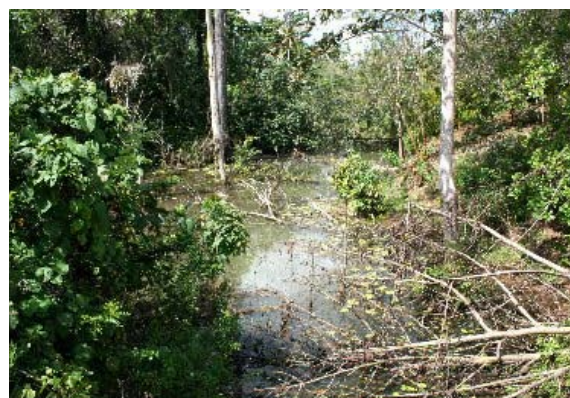
上流側のせき止められた水たまり

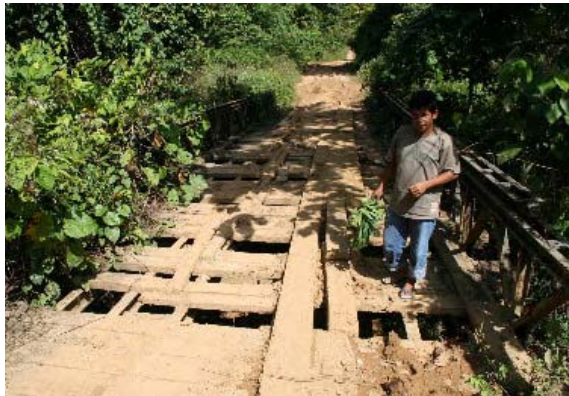
現橋はスパン15mのベイリー橋であるが、川幅を狭めて架設している。木床版の状態が悪いためオートバイ、車の通行には不便な状態であった。上流側に橋がなかったころの旧道がある。また、高水位は橋面上1 mくらいまでくるという話であった。

エレケ側から橋をみる。

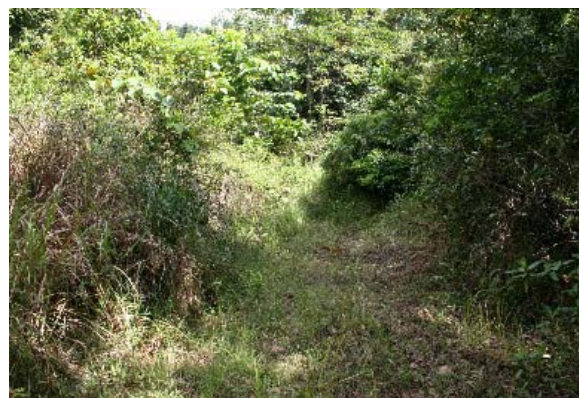
エレケ側からみる上流側の元の道

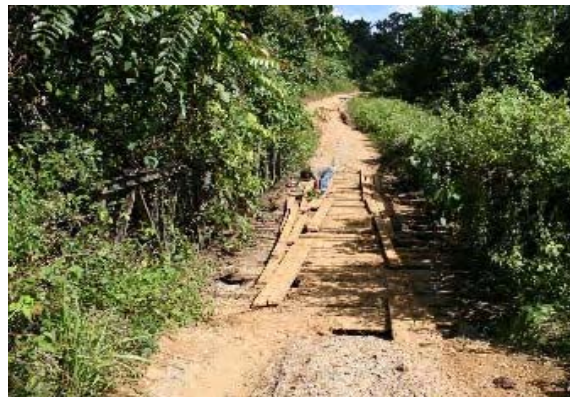
新しく提案された橋梁である。現橋はスパン15mのベイリー橋であるが、盛土で川幅を狭めて建設されている。木床版の状態が悪いためにオートバイ、車の通行には不便な状態であった。現地でオートバイごと下に落ちたという人もいた。しかし、ベイリー橋の状態は良く、木床版さえ取り換えれば、まだ十分に使える状態である。上流側に橋のない時にあった旧道がある。高水位は現橋の路面から1m程度の位置とのことである。

エレケ側からみる橋

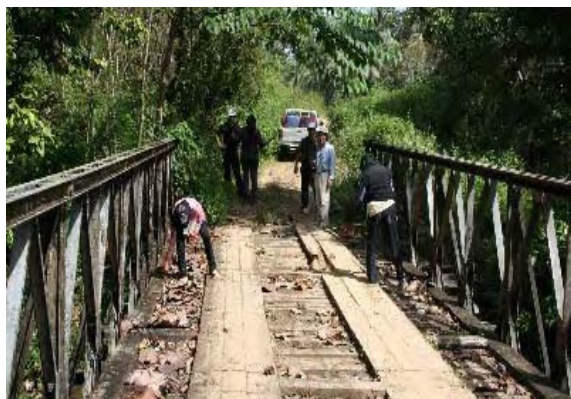
新しく提案された橋梁である。現橋はスパン18.5mのベイリー橋であるが、状態は良好で、木床版さえ取り換えれば、まだ十分に使える状態であった。見通しの良い道路線計上にあり、下流側には川を横断する旧道がある。高水位は現橋の路面から1m程度の位置である。

マリガノ側からみる橋。左手奥に大きな木がある。上流側左岸

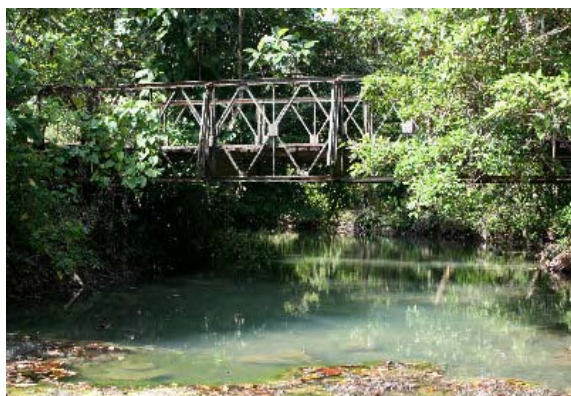
下流側の旧道から現橋をみる。
