パラグアイ共和国  
水・衛生セクター基礎調査  
最終報告書

Vol.5 写真集

平成 21 年 9 月  
(2009 年)

独立行政法人  
国際協力機構 (JICA)

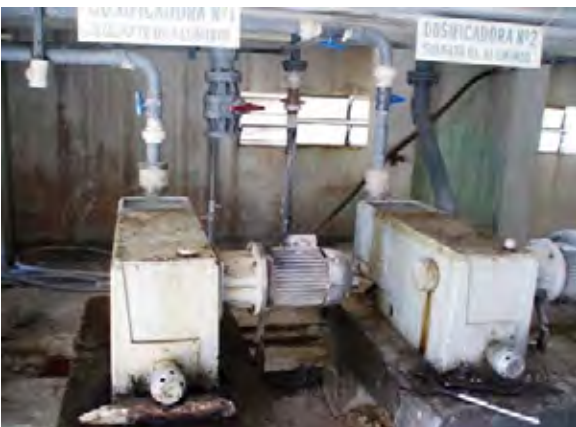
Asunción首都圏 Viñas kue浄水場  
薬品注入器(硫酸アルミニウム)

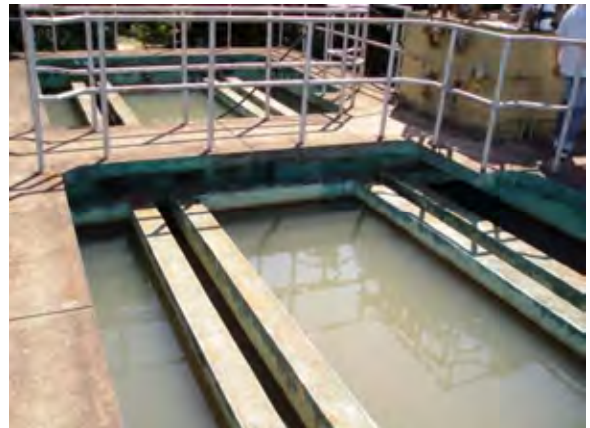
Caacupe市  
急速ろ過池

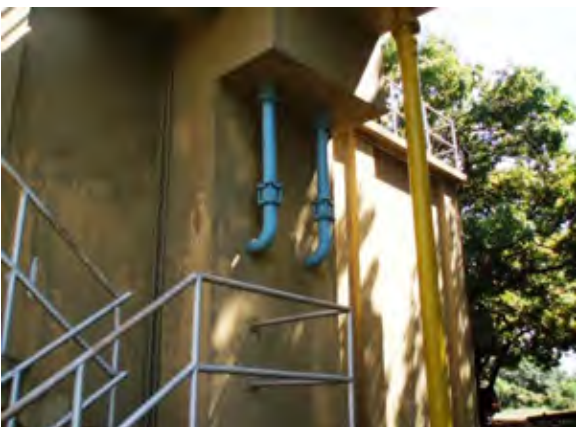
Caacupe市  
浄水処理施設

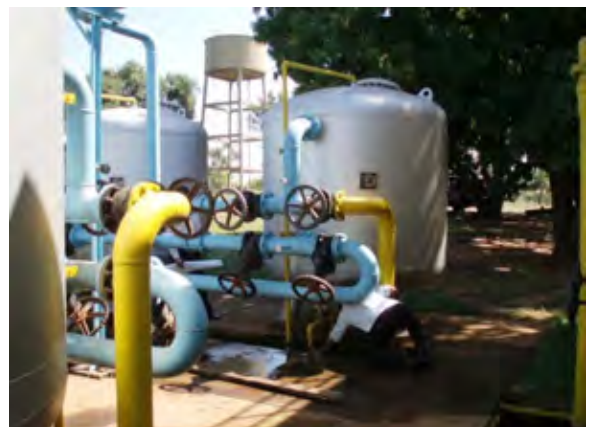
Caacupe市  
浄水処理施設

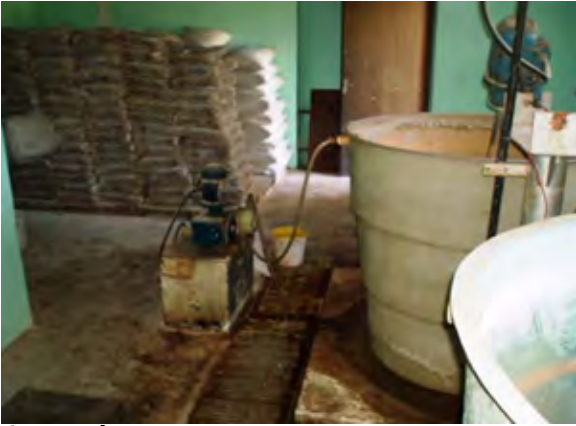
**Caacupe市**  
凝集剤攪拌機

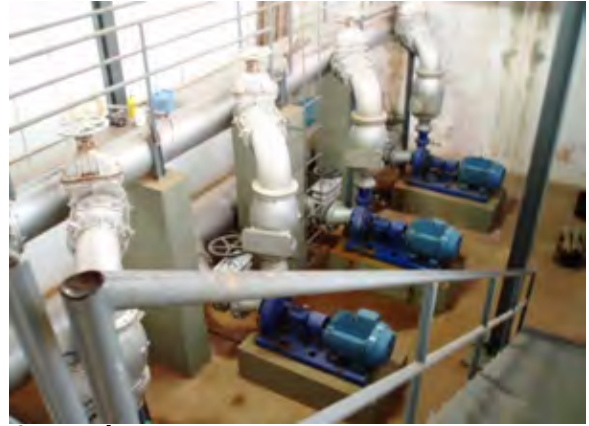
**Caaguaz市**  
送水ポンプ

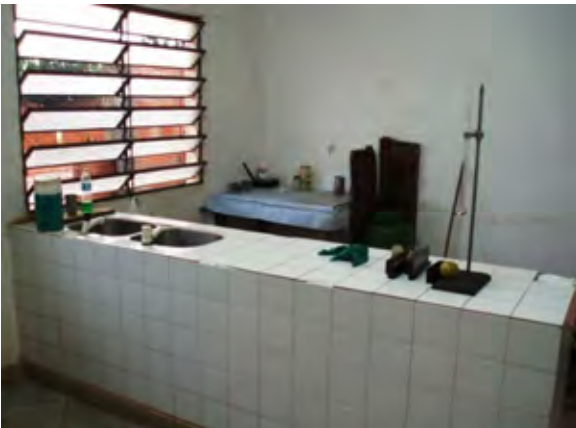
**Caaguaz市**  
水質管理室

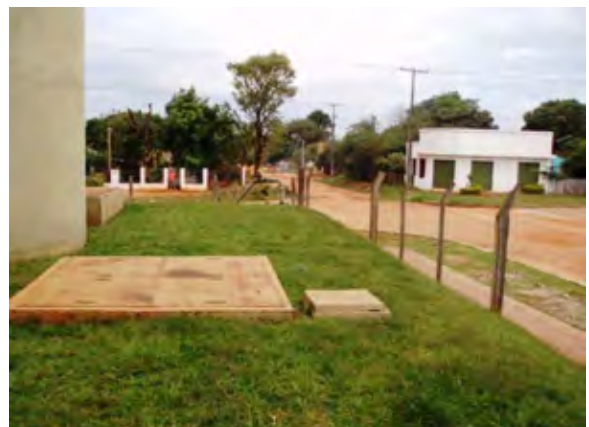
**Caaguaz市**  
配水池バルブボックス

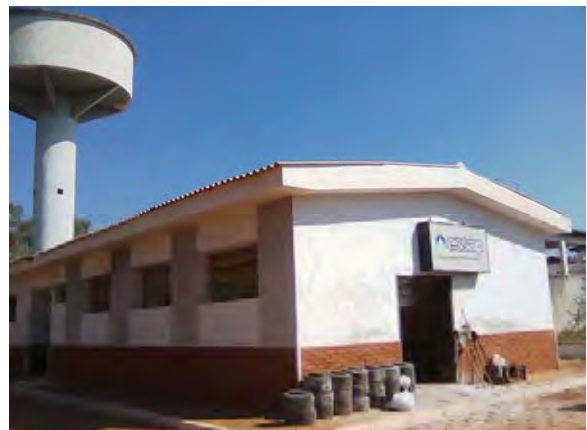
Concepcion市  
浄水場施設

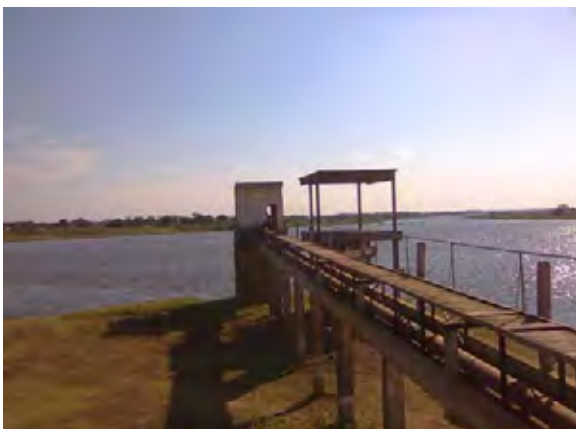
Concepcion市  
取水塔

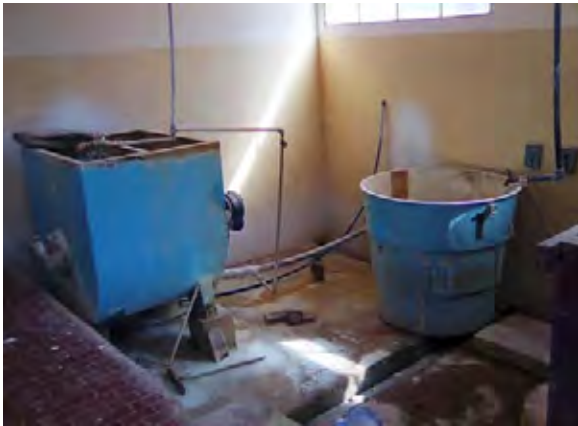
Concepción市  
凝集剤攪拌機

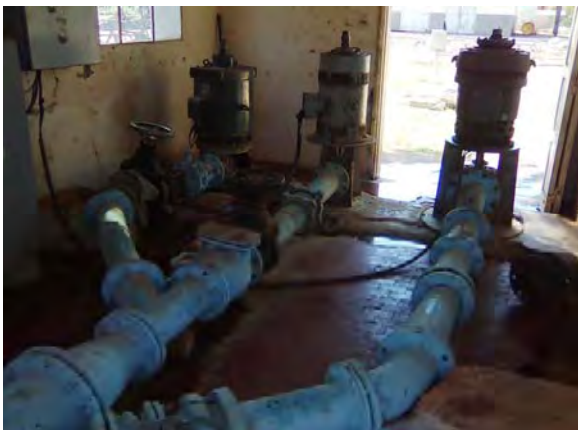
Concepción市  
送水ポンプ

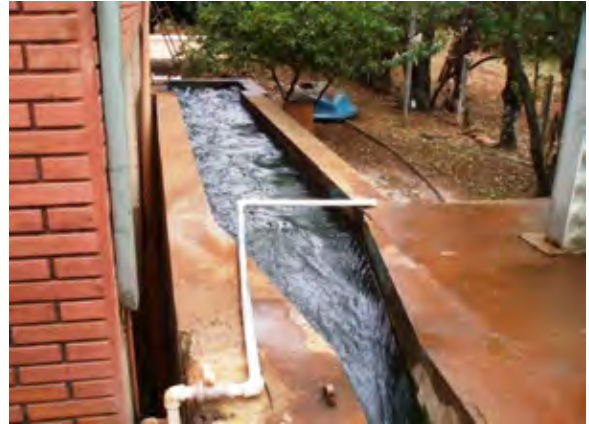
**Encarnacion市**  
着水井兼凝集剤混和池

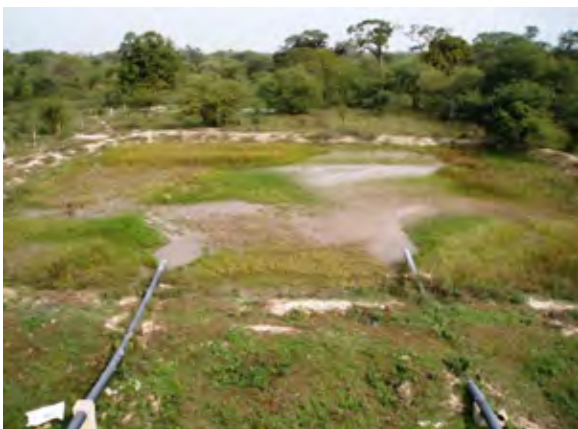
Falcon市  
浄水場施設からの排水

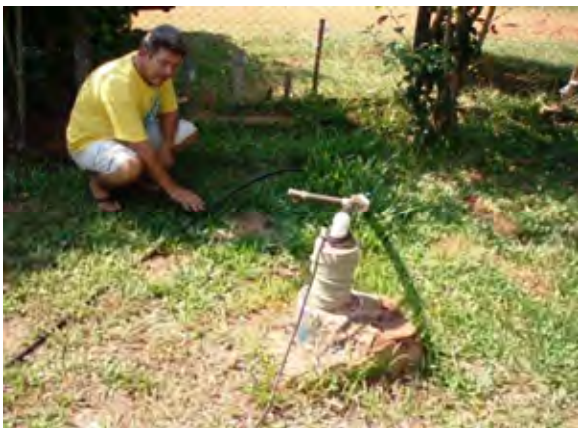
**Koeju 民間水道業者**  
屋外給水栓

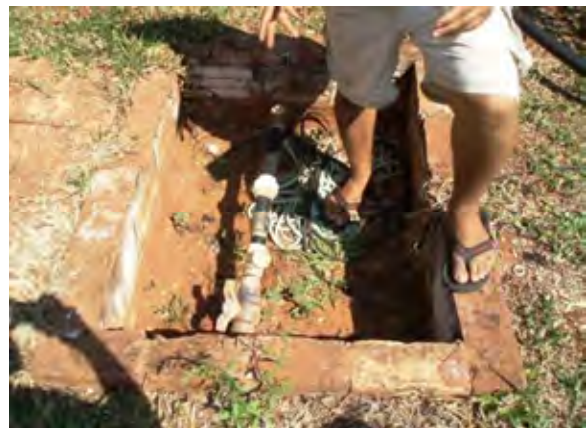
**Koeju 民間水道業者**  
配水管

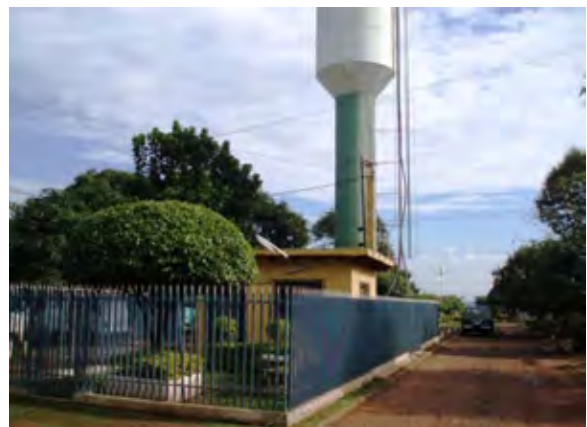
**Conl.Obeide市**  
高架タンク  
県援助による住民組合の給水施設

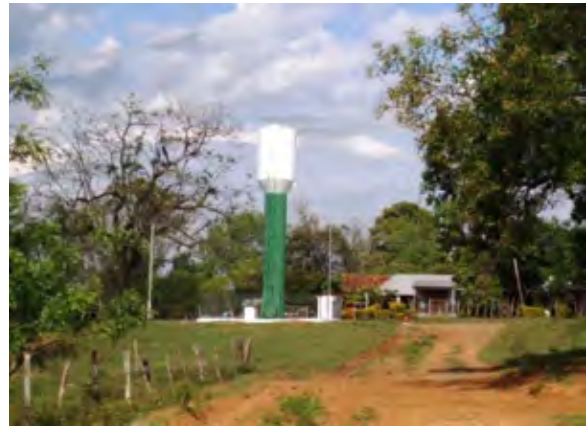
Conl.Obeide市 住民組合  
高架タンク  
県援助による住民組合の給水施設

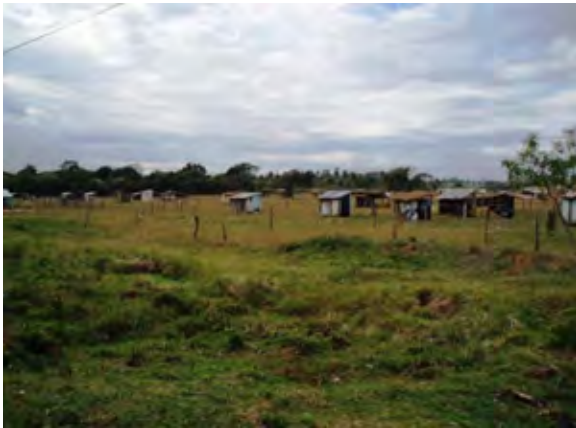
**Conil Obeide市**  
市部外にあるアセンタミエント(不法占拠民)

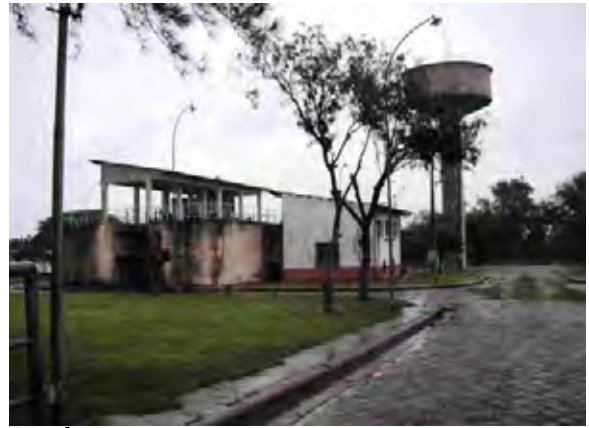
**Pilar市**  
浄水場施設

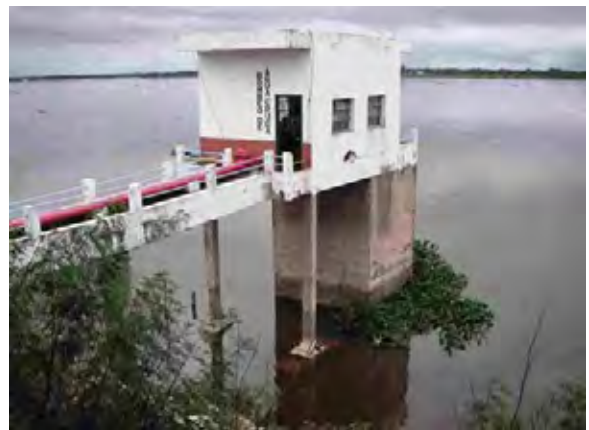
**Pilar市**  
取水塔

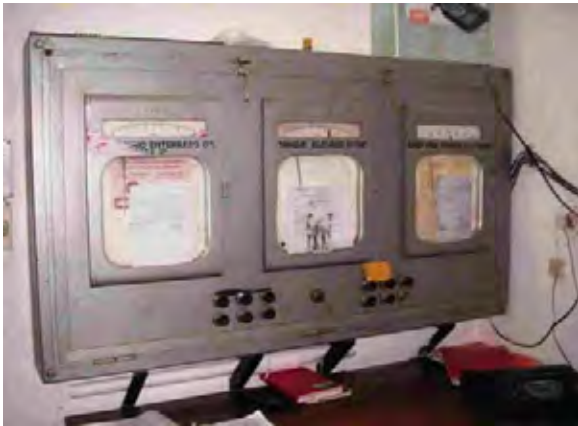
**Pilar市**  
貯水管理盤

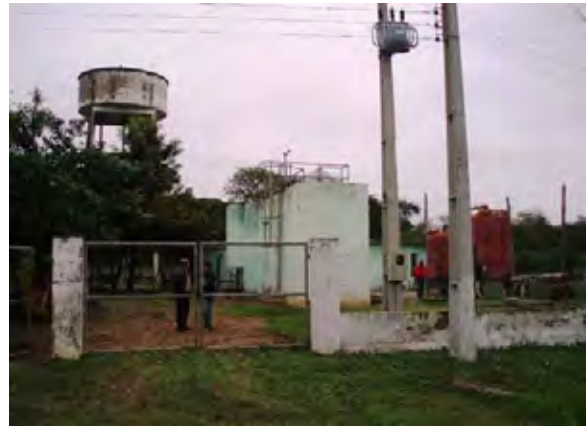
**San Pedro市 水衛生委員会による浄水場**  
浄水場施設 (ドイツ援助による)

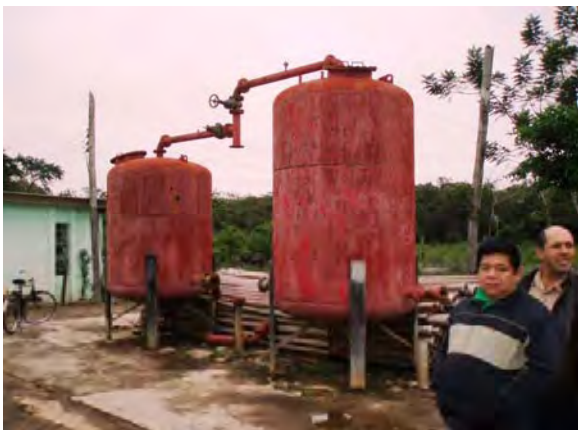
**San Pedro市 水衛生委員会による浄水場**  
過去に使われていたプラント

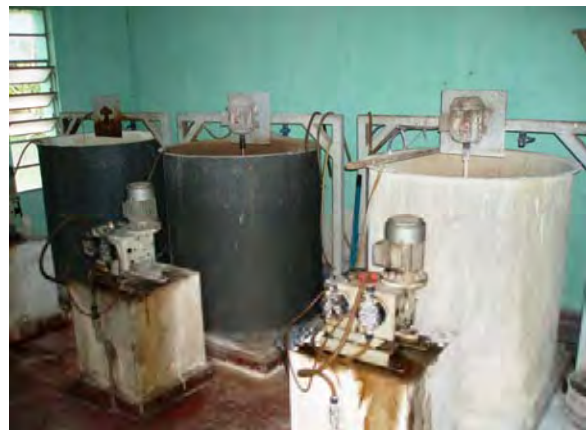
**San Pedro市**  
凝集剤攪拌機(左)とアルカリ剤攪拌機(右)

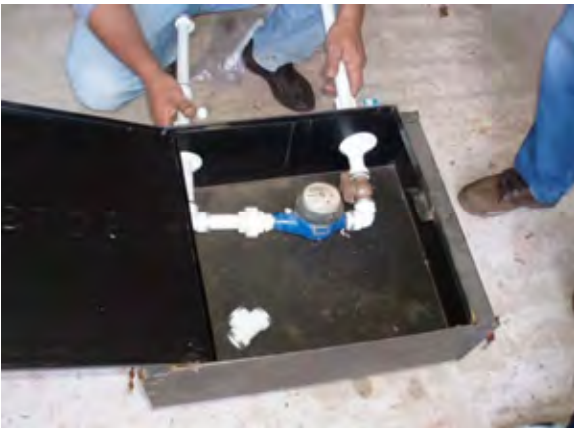
San Estanislao市  
水道メータとメタル製ボックス

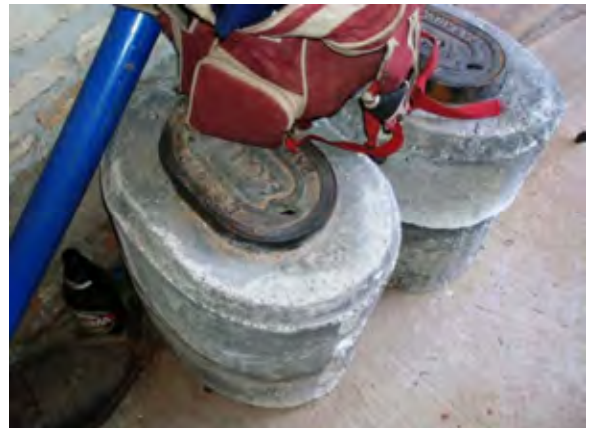
San Estanislao市  
水道メータ検針ボックス

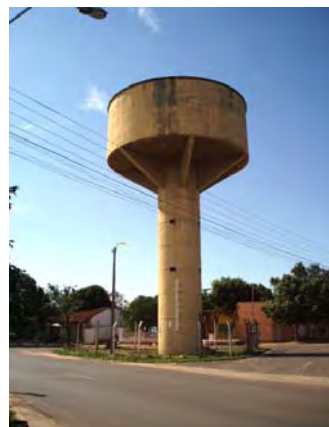
San Estanislao市  
高架タンク

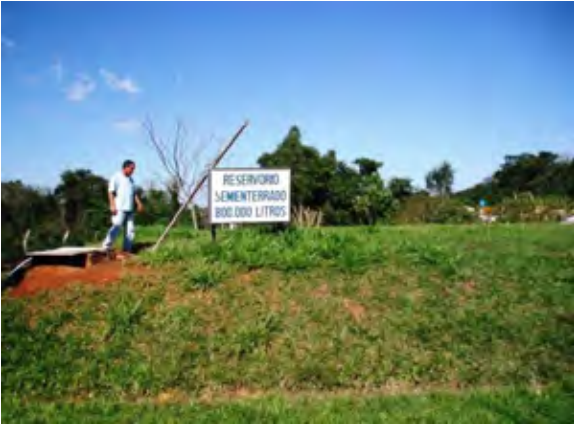
**San Estanislao市**  
配水池

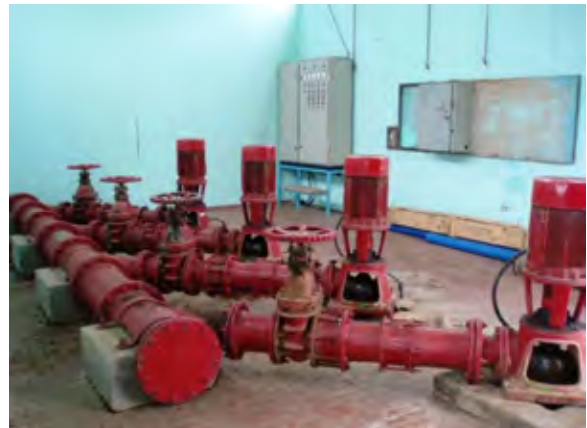
**Tebicuary Mi 浄水場 (Villarrica市 Conl.Obeide市)**  
送水ポンプ  
浄水場からVillarrica市とConl.Obeide市に送水されている

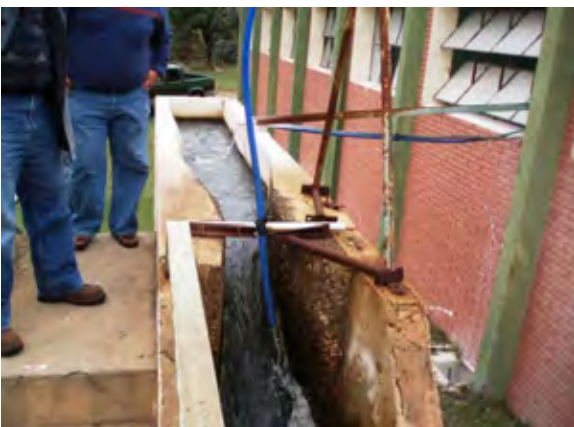
**Villarrica市**  
着水池兼凝集剤混和池

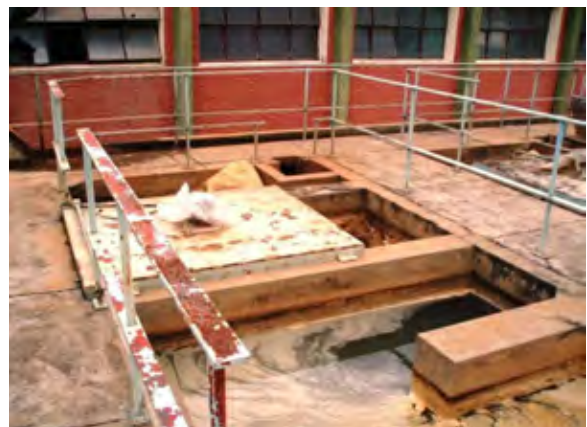
**Villarrica市**  
薬品沈殿池

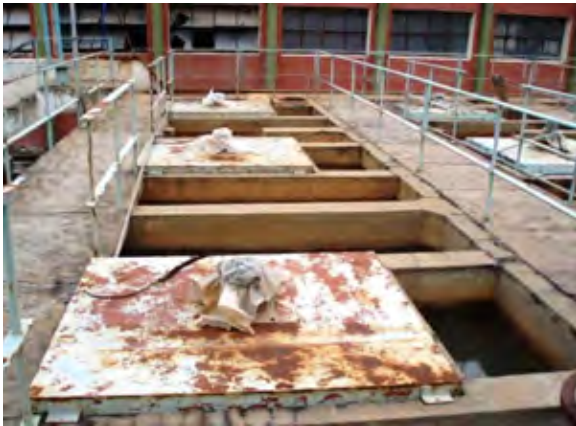
**Villarrica市**  
混和池

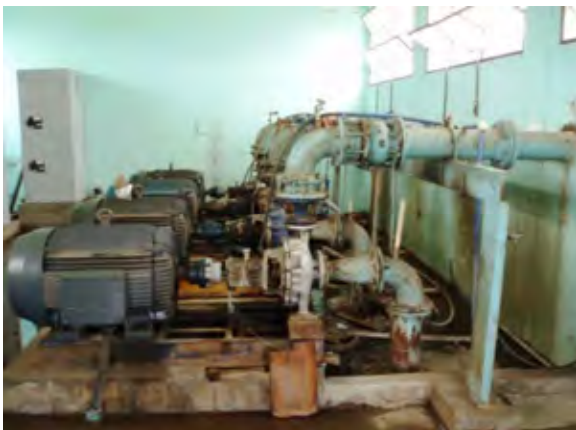
**Villarrica市**  
送水ポンプ

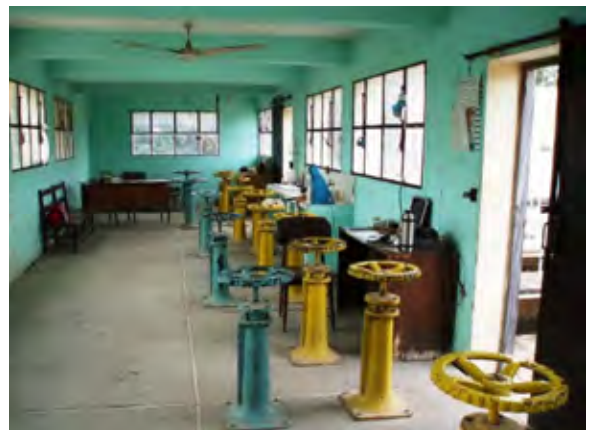
**Villarrica市**  
急速ろ過池管理バルブ

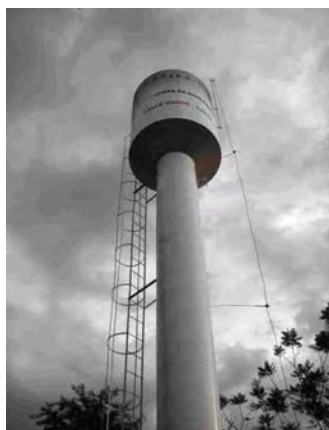
**Caaguazu県 Calle Guazú村**  
 高架水槽 (IDB)

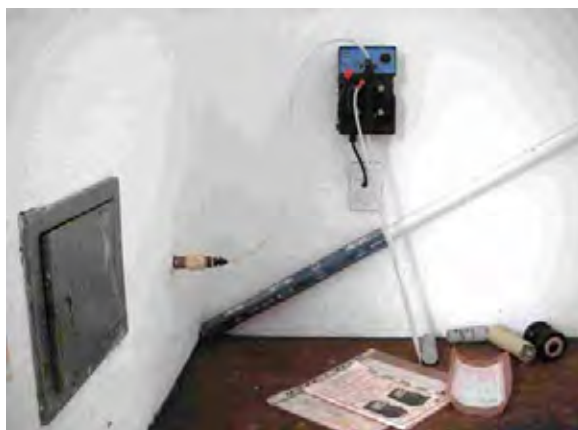
**Caaguazu県 Calle Guazú村**  
 塩素注入器 (IDB)

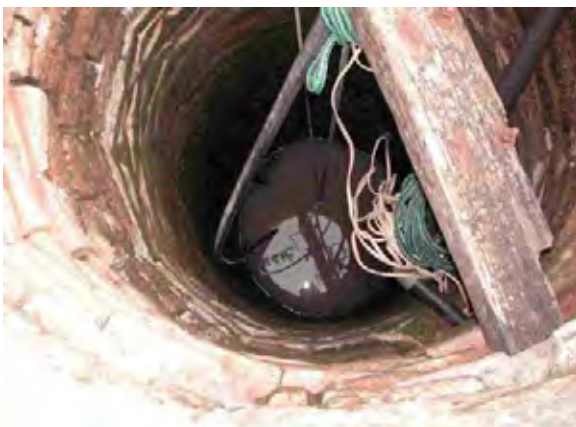
**Caaguazu県 Caraudayty村**  
未給水村落  
小学校内にある浅井戸

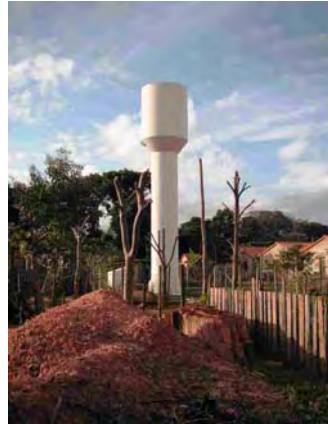
**Caaguazu県 Mercedes村**  
MERCOSURの支援による「アセンタメント」支援プロジェクト  
高架水槽

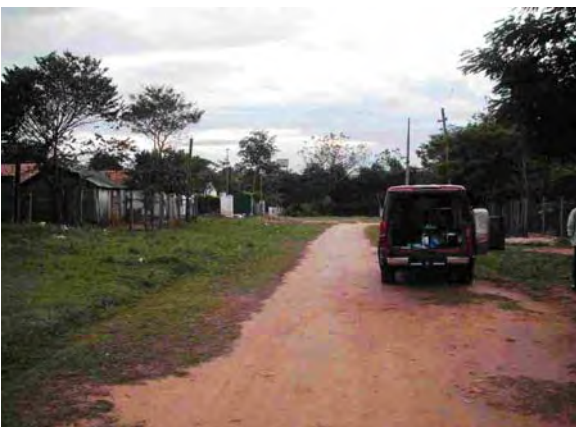
**Caaguazu県 Quinta Neluye村**  
未給水村落  
隣接する村落の高架水槽が写真中央に見える

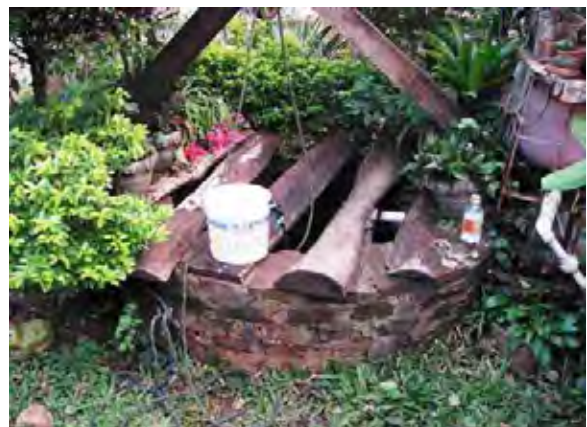
**Caaguazu県 Quinta Neluye村**  
未給水村落  
浅井戸

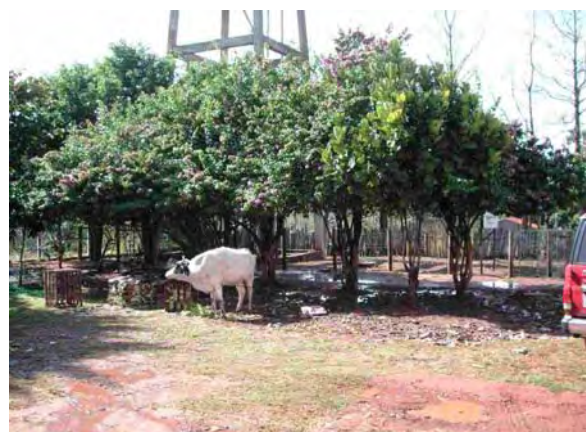
**Central県 Las Piedras村**  
世銀の支援によって建設された高架式配水池  
配水池下部に遮水シートが施されていない井戸が増設されている

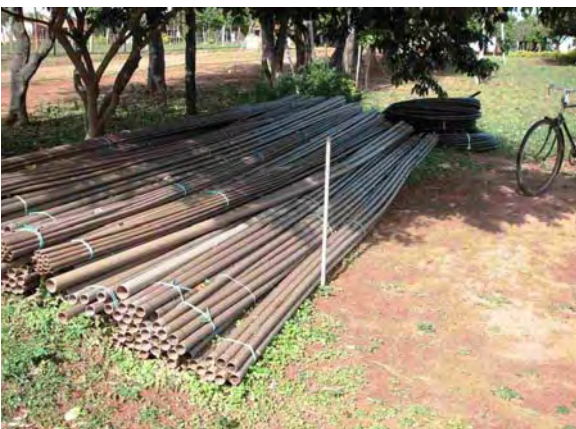
**Paraguari県 Isra Alta村**  
円借款「農業部門強化事業II」の対象村落  
水源が確保されていないため、民家の浅井戸を現在も使用している

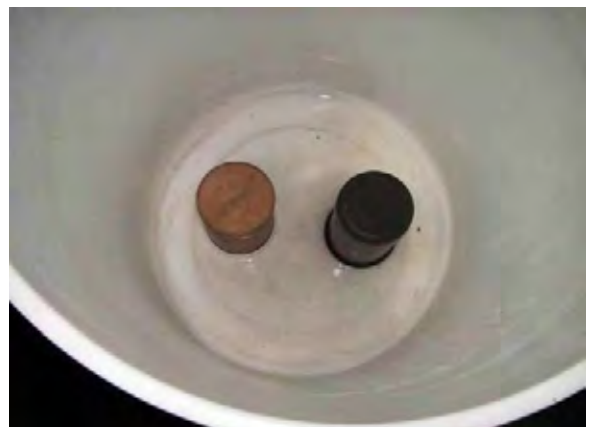
**簡易浄水器**  
SENASAが西部村落に配布している浄水器  
ため池や雨水を水源としている村落に配布している
