ベトナム国
クアンガイ省小規模貯水池修復計画
協力準備調査（予備調査）報告書

平成21年4月
(2009年)

独立行政法人 国際協力機構
農村開発部

農村
J R
09-080

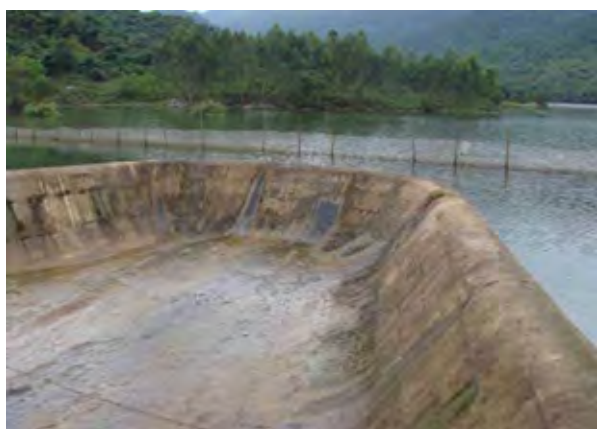
ADBの支援により修復された Hoc Sam 貯水池の洪水吐。規模は他の貯水池と比較してかなり大きい。

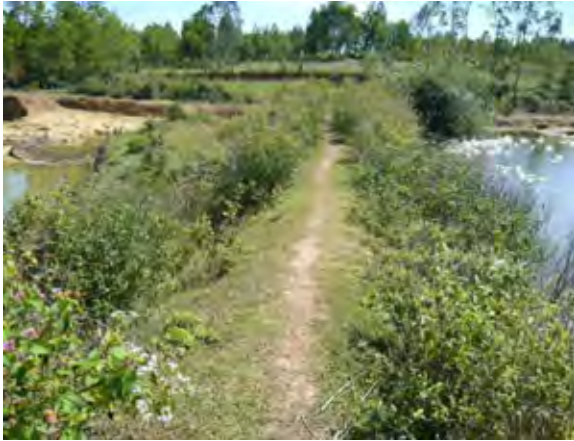
締切堤(右側:貯水池、左側:洪水吐下流)

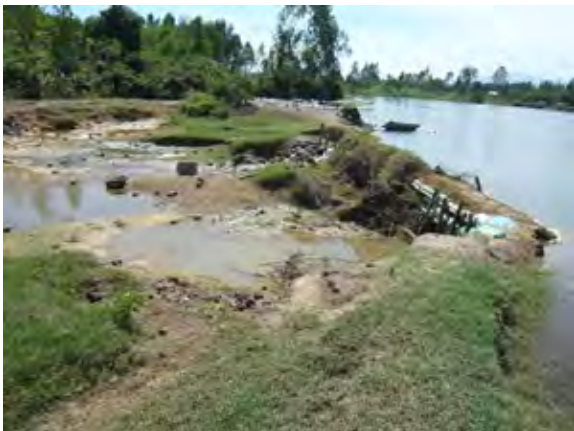
自然地形を利用した洪水吐。手前部分が締切堤。

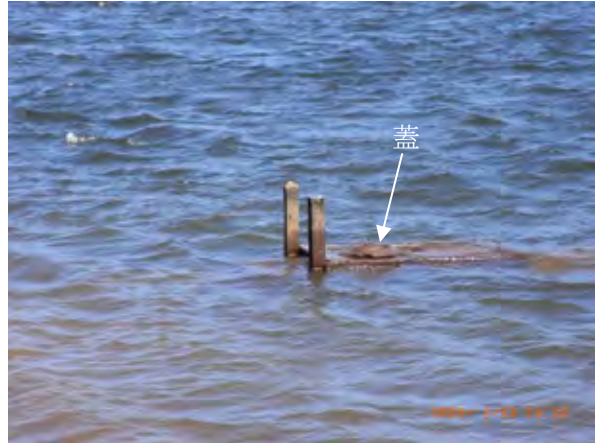
取水工は池の中であり、コンクリートの蓋で開閉を行う。

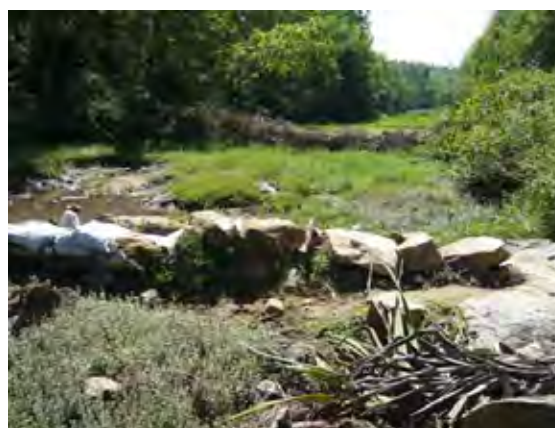
嵩上げ箇所より下流側を見る（流路は水田に利用されている）。

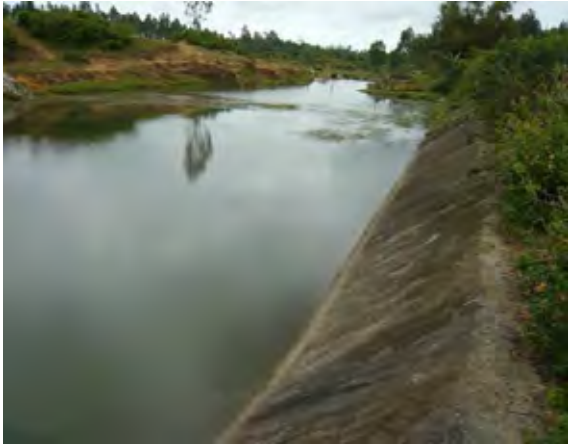
洪水吐角落し用杵（杵の高さは流入部の天端付近までである）。

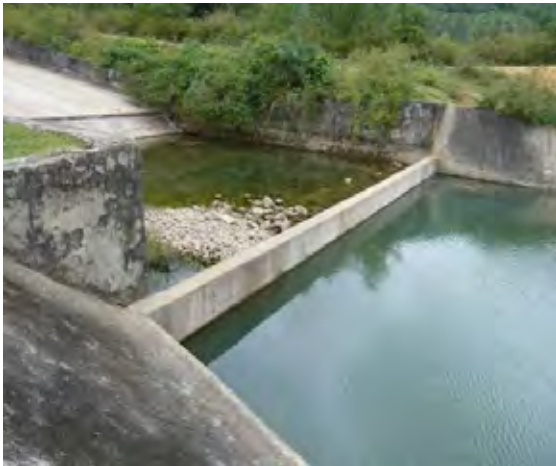
シュート部末端、減勢池、接続水路

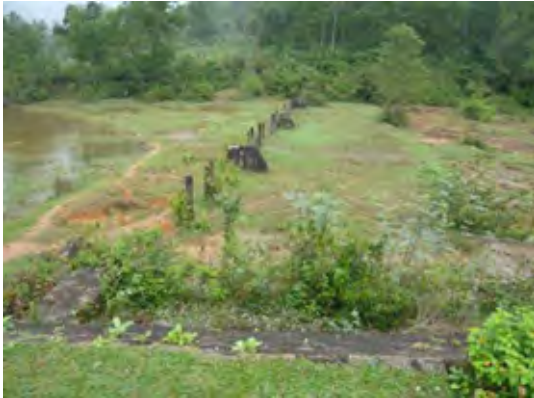
洪水吐流入部（角落し用杵が設置されている）。

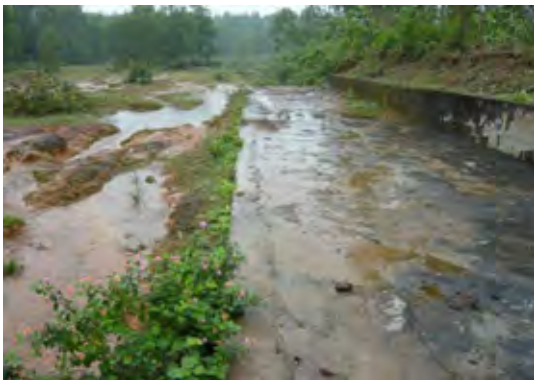
洪水吐流下部（右岸側は堤体のためコンクリートで保護）。

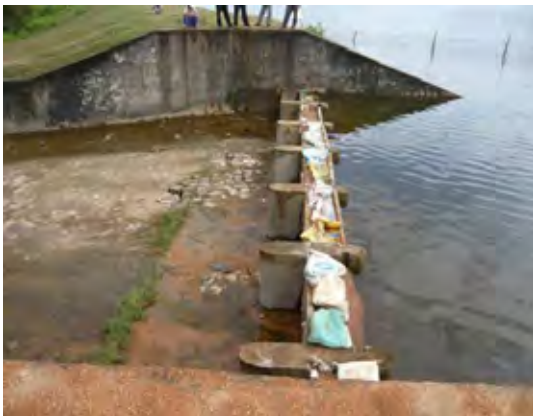
洪水吐角落し設置状況

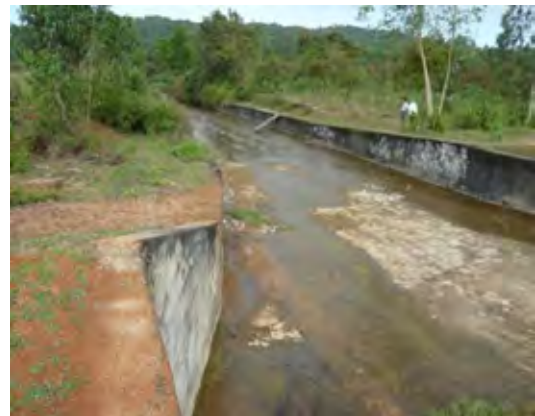
洪水吐シュート部

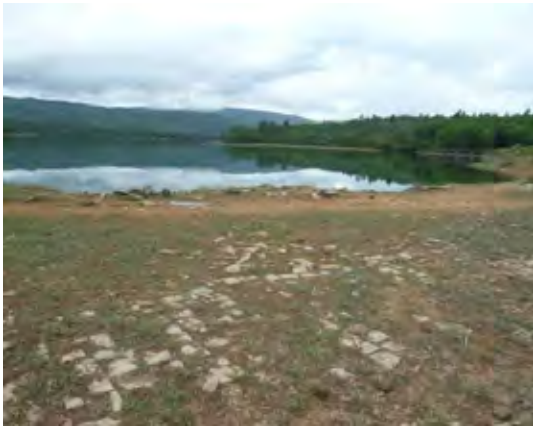
洪水吐流入部(一応、石張りになっている)

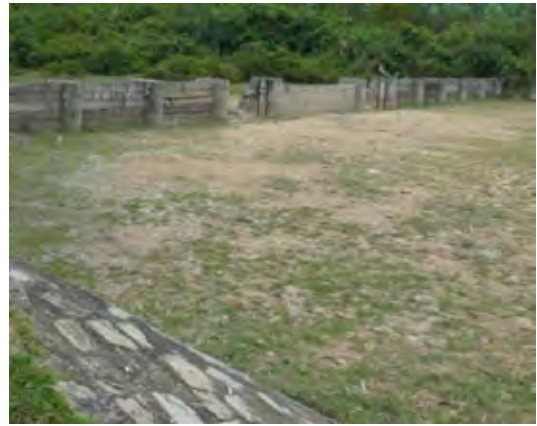
中央部の越流堰及び角落しの設置状況

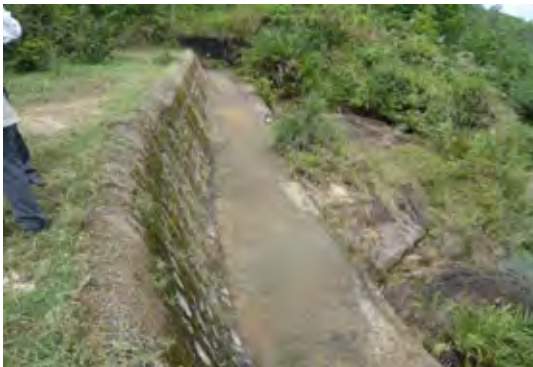
練石積の落差工及び下流流路

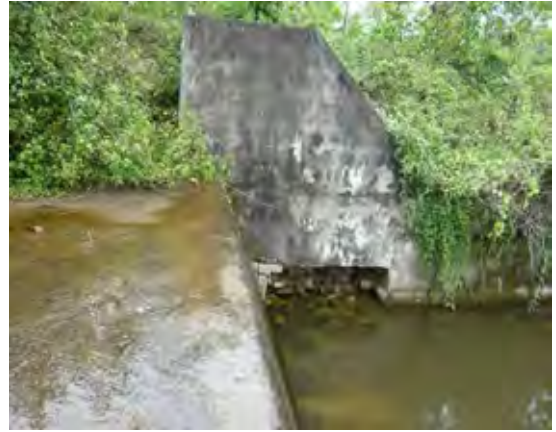
第二落差工左岸側側壁
