治山事業概要

林野庁森林整備部治山課

附属資料 5 四川大地震関連資料

附属資料 7 試験施工候補地の調査概要

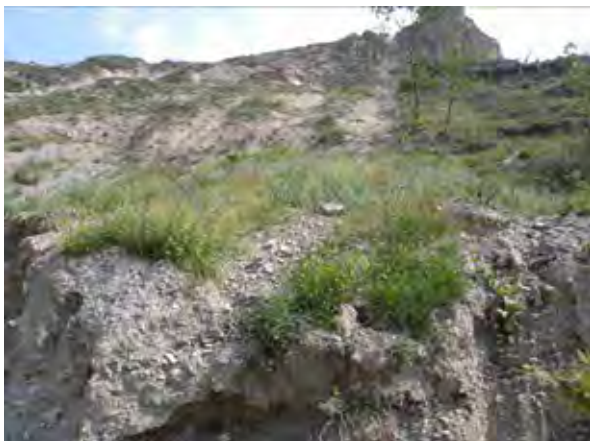
上部の状況
(下部の堆積土に草本種子の播種を試みている)

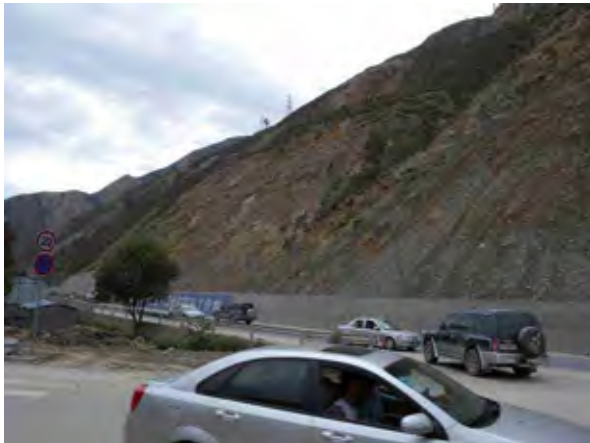
向かって左側の崩壊地

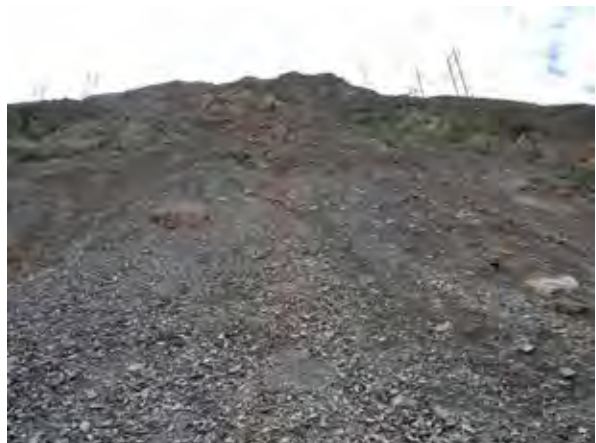
向かって右側の崩壊地の上部

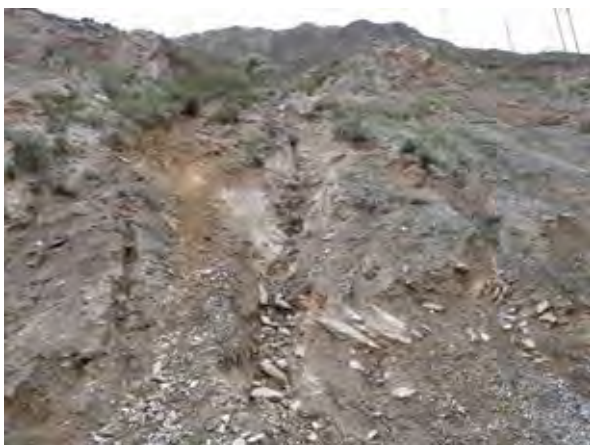
崩壊地やや左側の上部

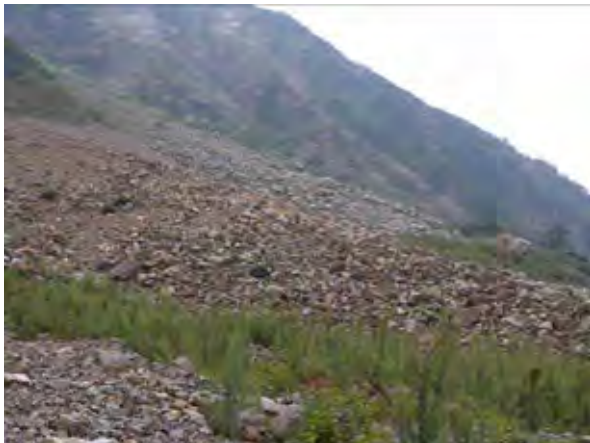
崩壊の下部で崩落した土砂礫が堆積している

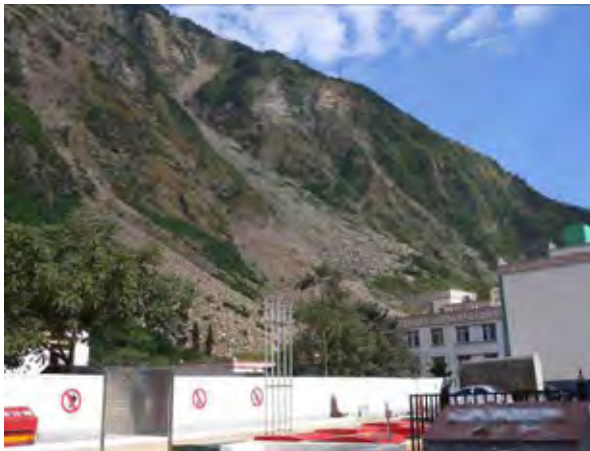
下部のガソリンスタンドから見た崩壊地の全景

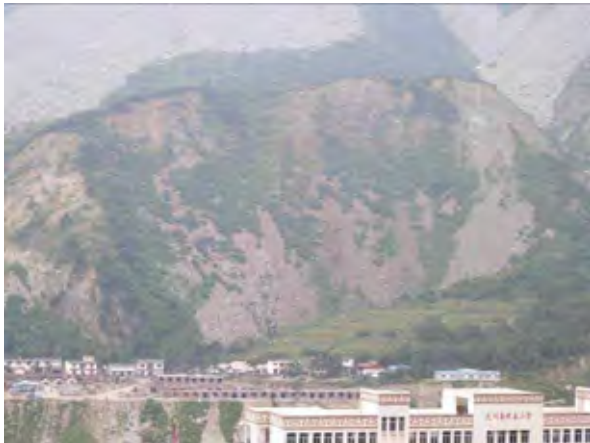
崩壊地からみた対岸の崩壊の状況

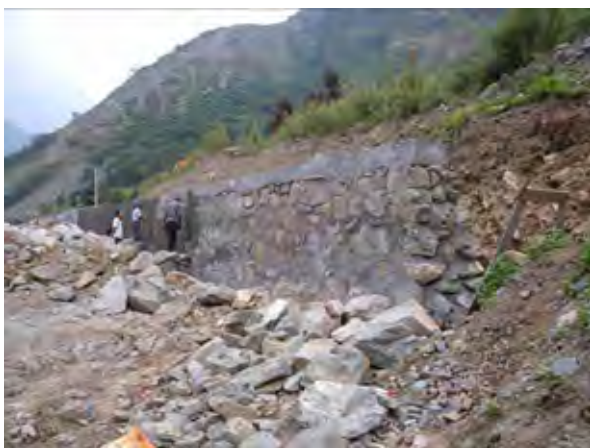
崩壊の下方部（银杏小学校の裏手）で
現在施工中の練石積土留工

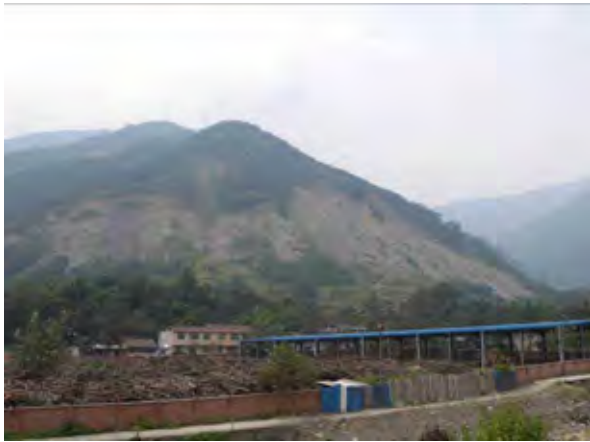
対岸の道路から見た崩壊の全景

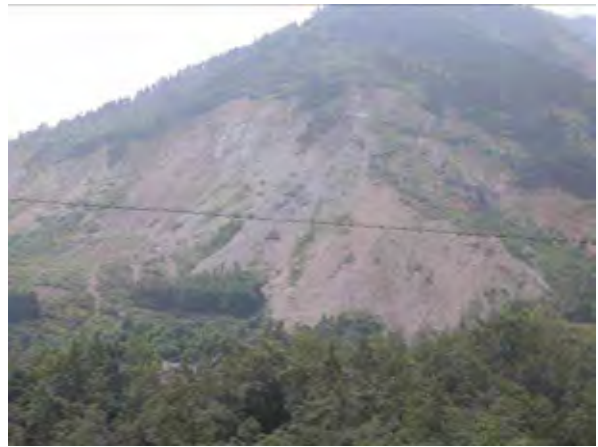
対岸の道路から見た崩壊から向かって右側の状況

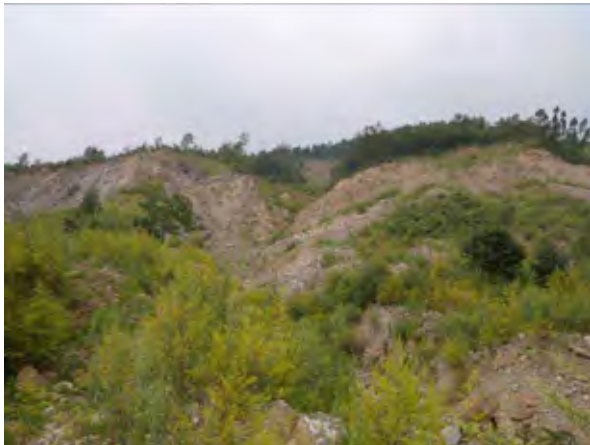
崩壊下部から見た崩壊中央上部の状況

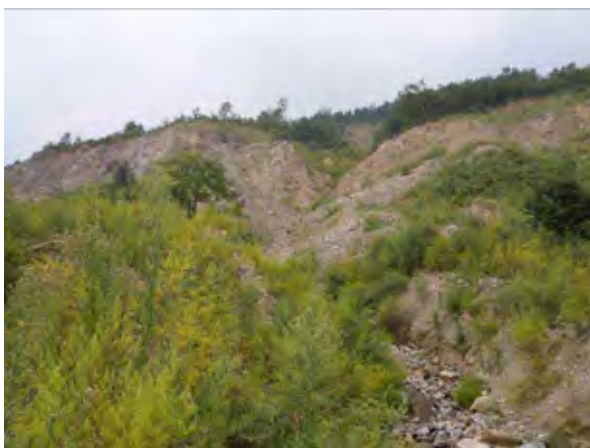
崩壊下部から見た崩壊中央上部及び浸食溝の状況

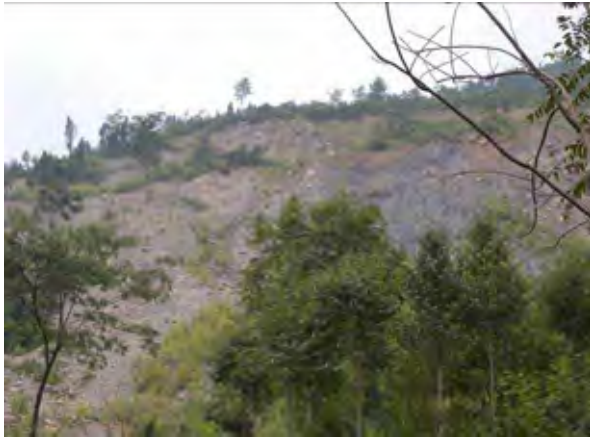
崩壊下部から見た崩壊から向かって左側の状況

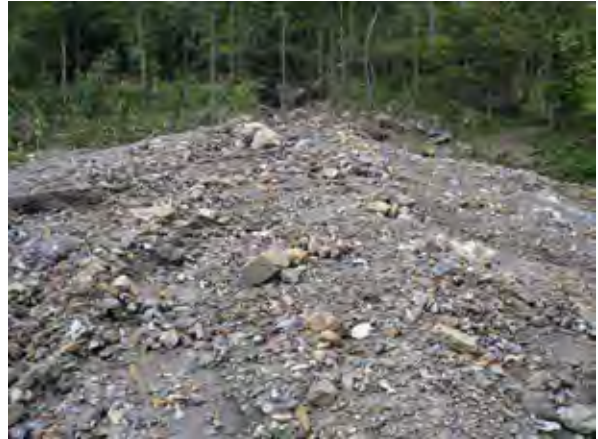
現在も降雨により土砂が下方に流出している

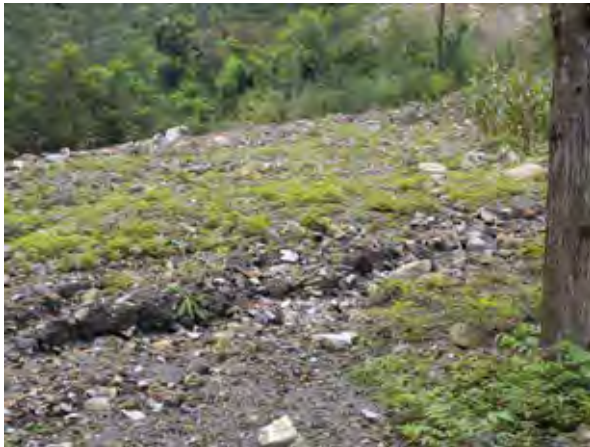
上部から流出した土砂が
勾配約 16° で耕地に堆積している

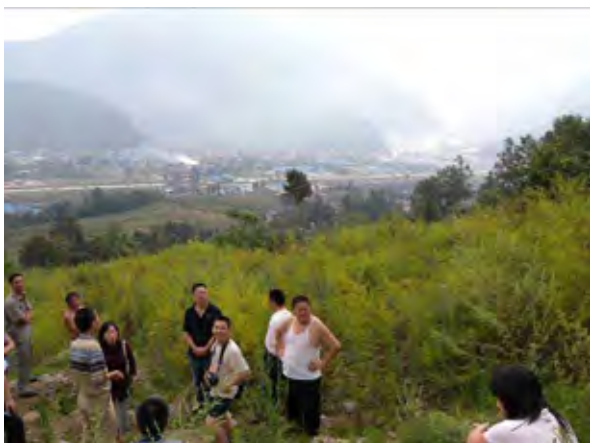
崩壊地からみた下方の播鼓鎮の状況

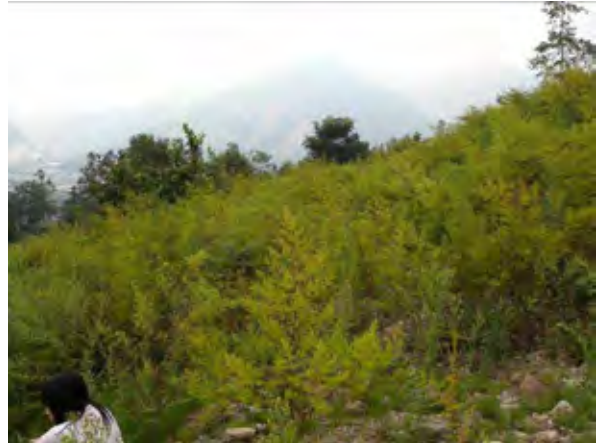
崩落、堆積した土砂礫の上に侵入した
ヨモギなどの雑草や灌木

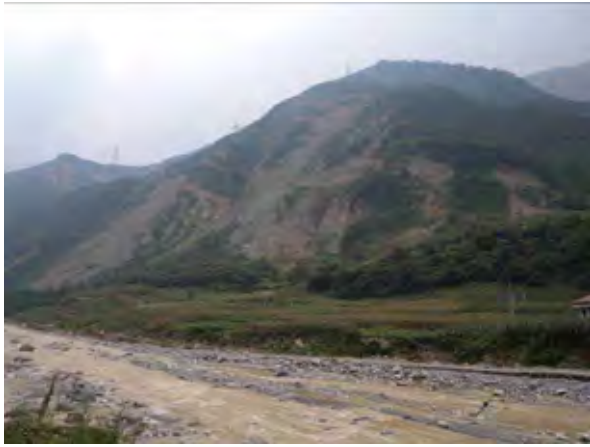
対岸から見た崩壊地全景

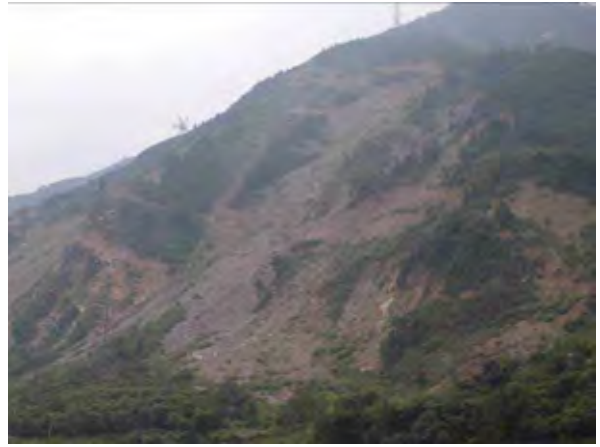
向かって右側の崩壊地

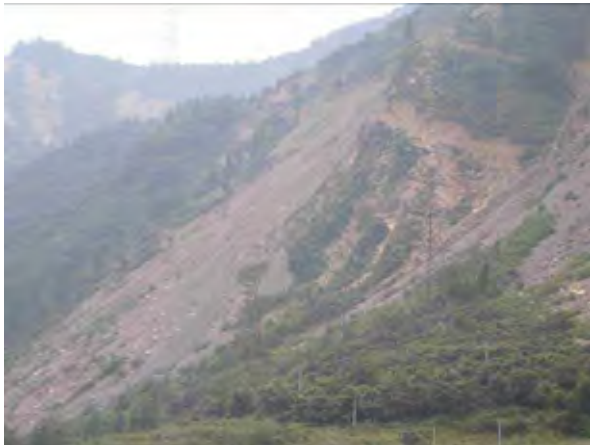
向かって左側の崩壊

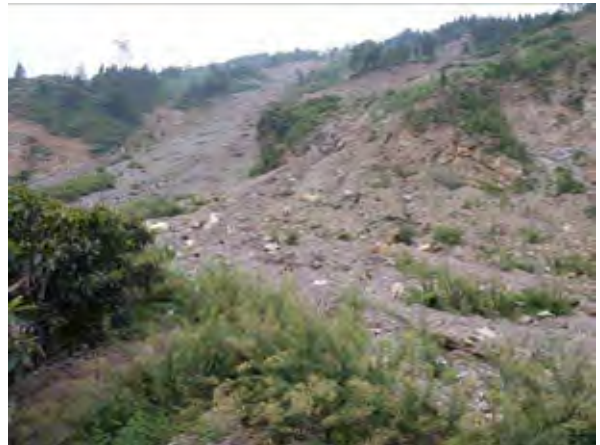
崩壊下部から見た右側崩壊地上部の状況

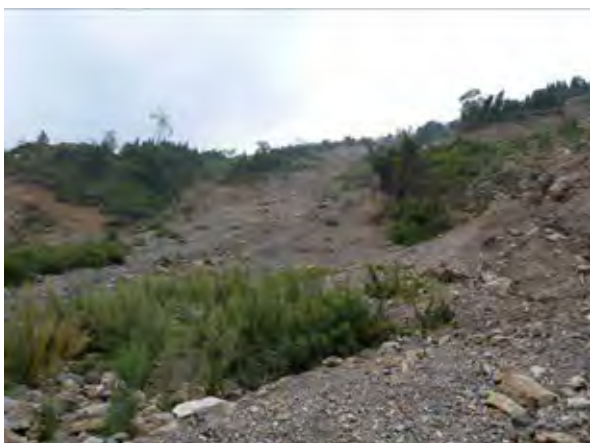
向かって左側の上部の状況

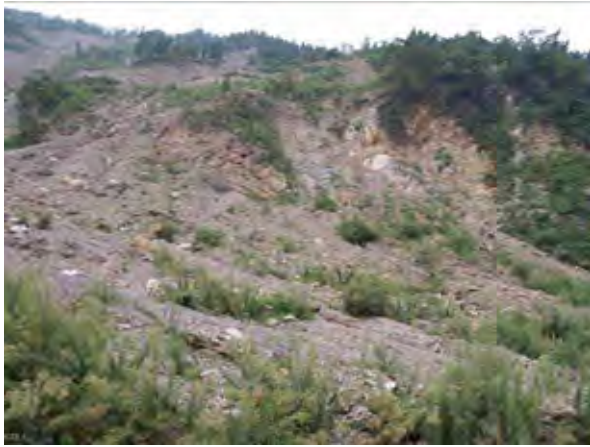
向って右側の上部の状況

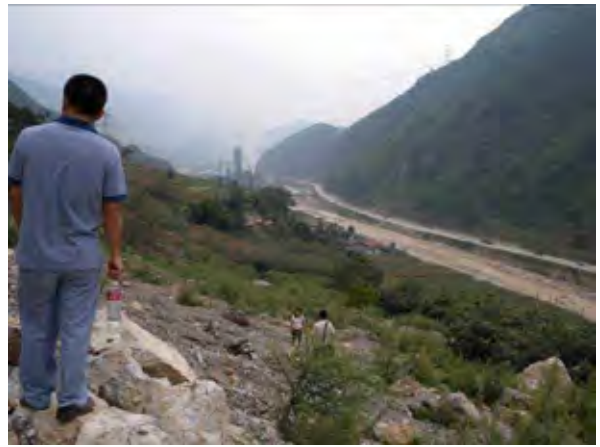
崩壊地からみた下方部の状況
(セメント工場、畑、川、道路)

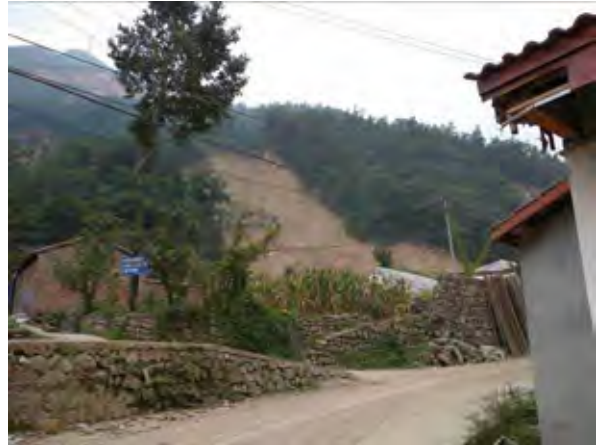
付近の崩壊の状況

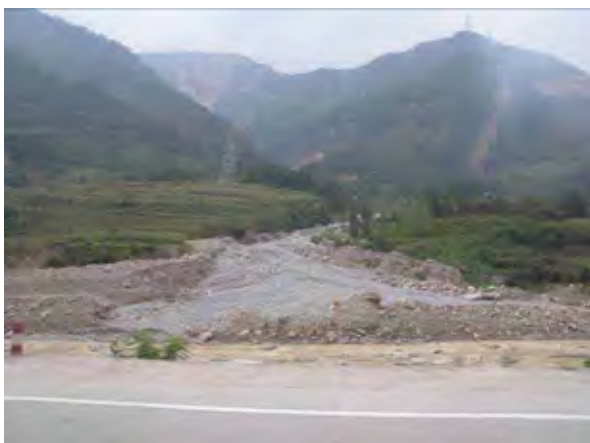
付近の溪流から流出した土砂

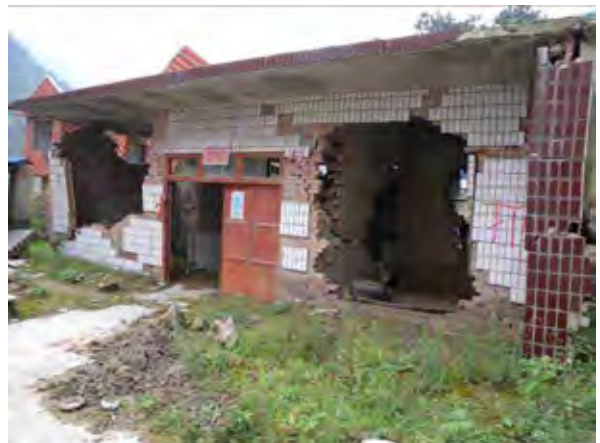
地震で破壊された家屋

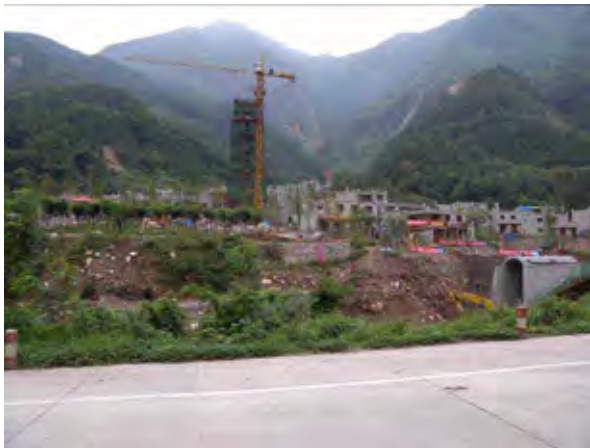
対岸の道路から見た扇状地上に建設された
猫児石村と後背の小流域

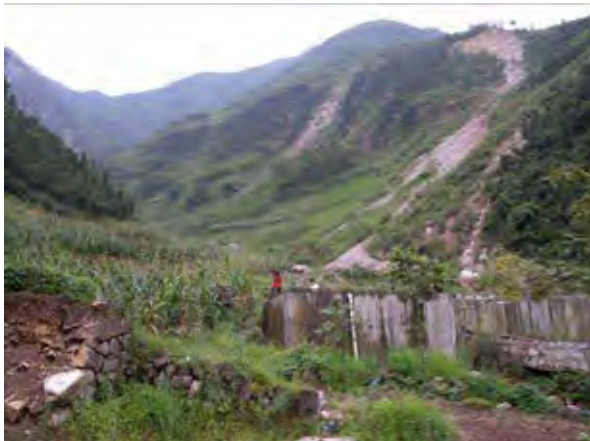
溪流の下流部と左岸に発生した崩壊地の状況

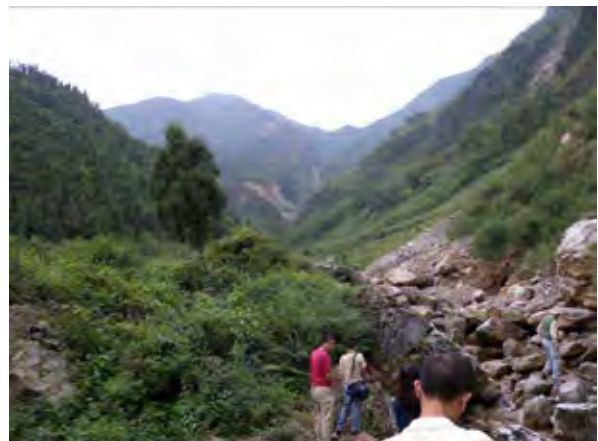
溪流の下流部と上流の崩壊の状況

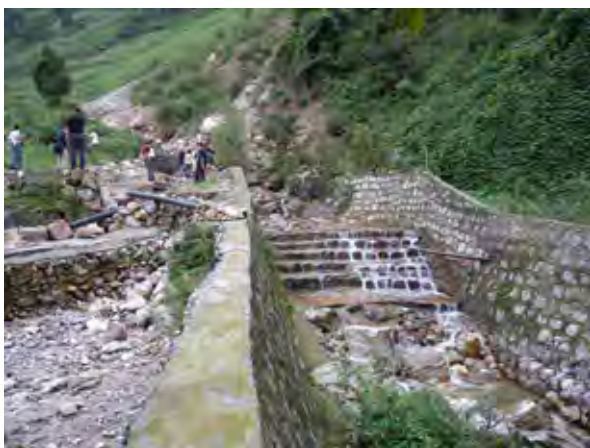
溪流出口付近に作られた練積護岸と水路の施設

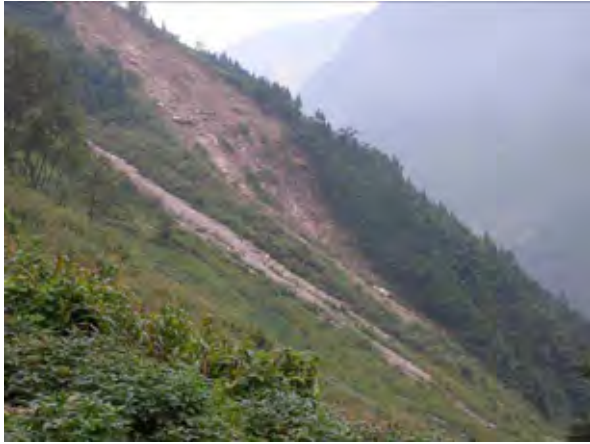
下流部左岸に発生した二つの崩壊地

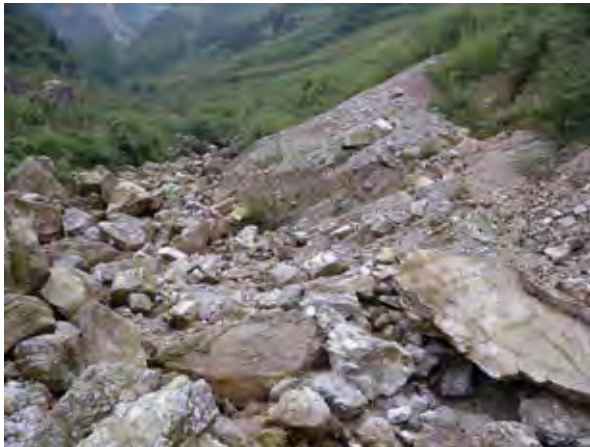
下流部左岸に発生した崩壊地から溪流に
流出した土砂

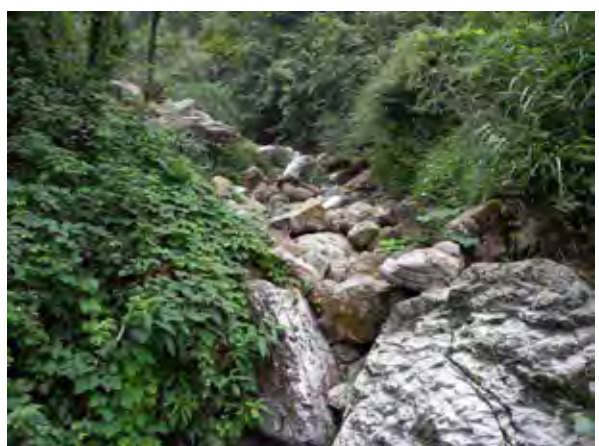
溪流の上流の状況
(通常表流水はなく伏流している)

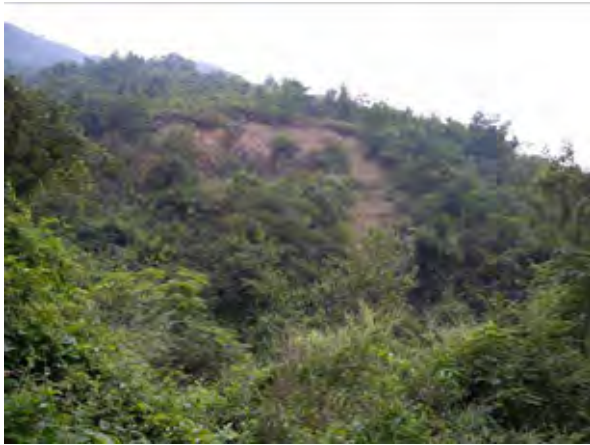
中流部左岸の崩壊地

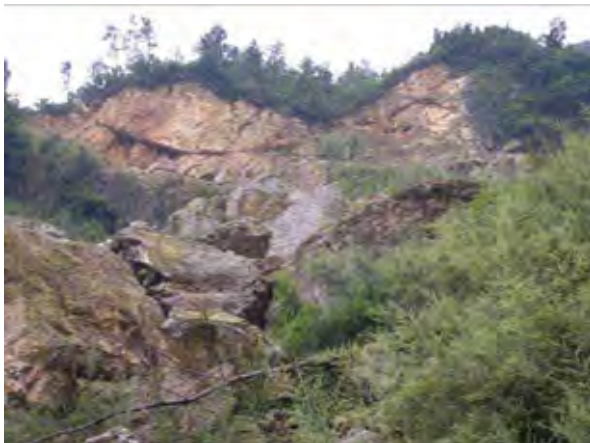
崩壊の発生源
(岩盤が崩落し巨石が堆積している)

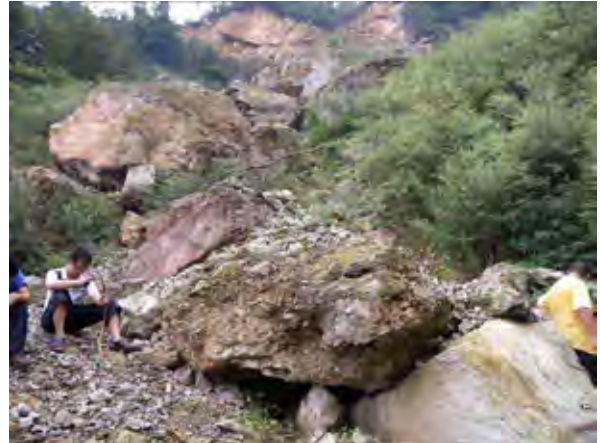
崩壊の発生源と崩落した巨石

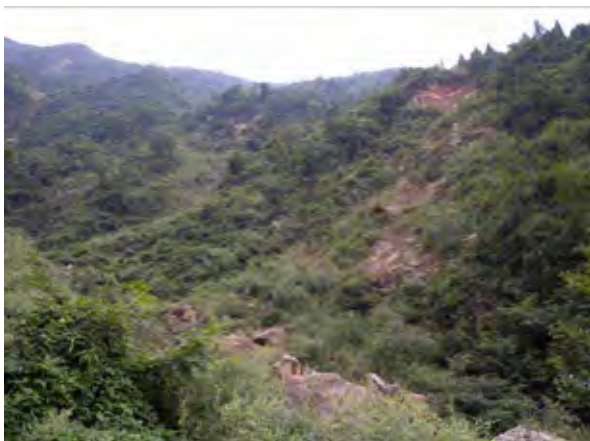
上流左岸支流の崩壊地

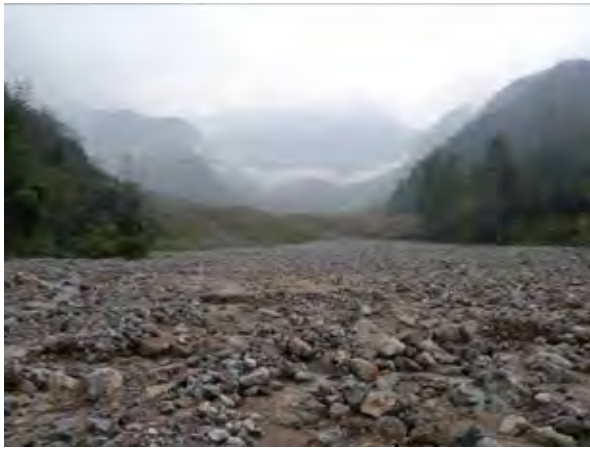
調査項目	内容の説明
位置	綿竹市清平郷塩井村文家沟
箇所概要	清平郷の仮庁舎から近い場所に位置する。本流の綿遠河に注ぐ溪流（文家沟）である。
荒廃状況 山腹崩壊地及び溪流 荒廃	静かな谷間の集落を、地震の際噴出（隆起）した土砂と上流で崩壊した土砂が埋め尽くした箇所である。40世帯中38世帯が倒壊埋没した。人口146人のうち、当日46人が死亡したとされ、現在もかつての谷底に埋まったままである。地震の後、9月24日の豪雨で土石流が発生し、さらに土砂が流入・堆積したことにより、現状のような地形になった。現在、80～100mの深さの土砂礫が一面に扇状地状に埋め尽くされている。最下流の扇状地の幅は100m余りで、勾配5°程度である。
地すべり	—
震災前の荒廃状況	ほとんど森林であった。
治山対策の概要 と課題	崩壊した上流部の山腹面の復旧が必要であるが、まだ崩落の危険がある部分も多い。中流部の裸地化した部分の緑化が必要である。また、中流部や下流部扇状地における流路の規正が必要である。 地元では土地利用を考えており調整が必要である。 なお、表土が安定している場合、植生の侵入は容易である。
降水量・気温 年間 降雪 気温	1032mm（綿竹2008） 雪はちらついても積もらない。 16℃（綿竹2008）
過去最大雨量 連続雨量 日雨量 時間雨量	— — —
林況・地況	地質は堆積岩で石灰岩が主体である。崩壊周辺の森林は植栽したスギなどが見られる。
その他	成都の北、直線で約105km、車で約3時間20分の距離である。 綿竹市林業局の所在地である綿竹市までは成都からは約1時間50分程度であるが、清平郷までは、さらに車で1時間30分程度を要する。

溪流出口に形成された扇状地
(幅は広いところで 100m程度、勾配 5° 程度)

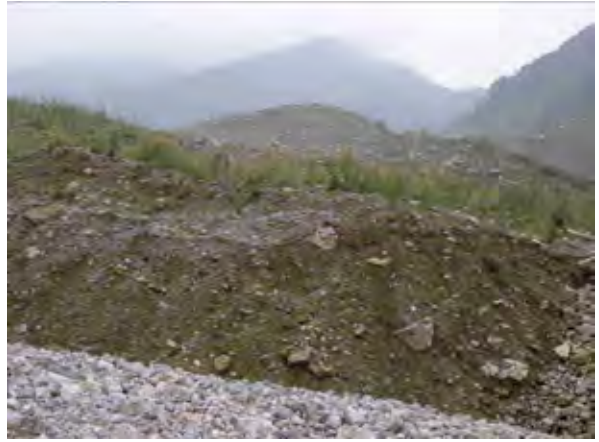
地下から土砂が噴出（隆起）して出来たとされる正面の小高い丘

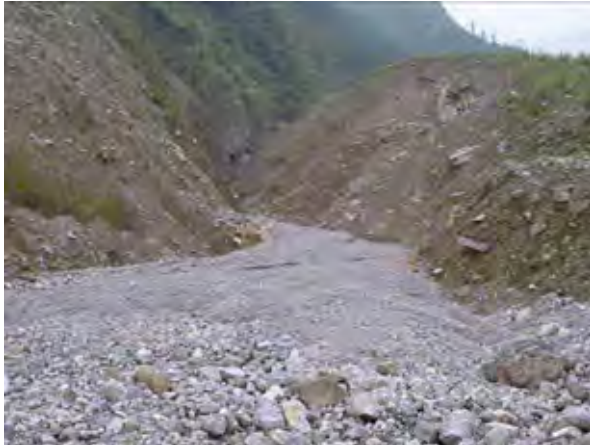
右岸部で谷を形作っている状態。
上部では現在も表土の崩落がある。

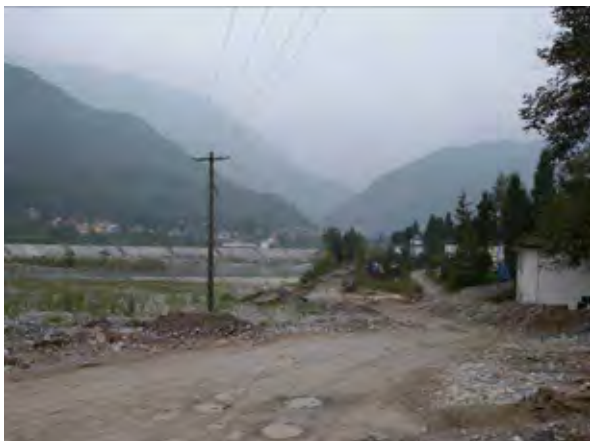
本流である綿遠河との合流点から本流の上流部を見る。本流上流部にはさらに崩壊が多いとされる。工場や工場の宿泊施設があるが、集落は少ない。

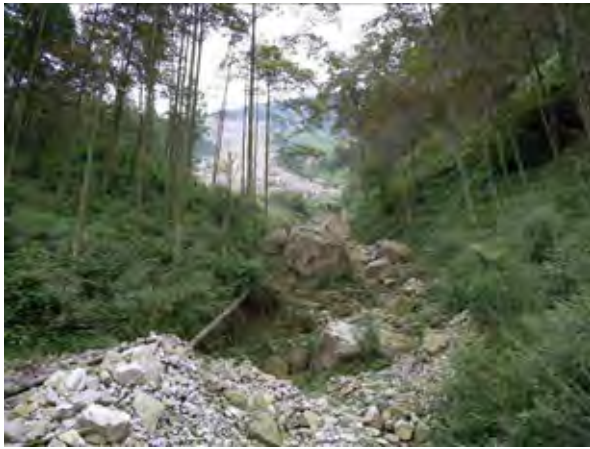
調査項目	内容の説明
位置	綿竹市九龍鎮清泉村白岩溝
箇所概要	麓から 400m程の山頂付近尾根部分から崩壊したもので、崩壊箇所までは耕作地に利用されている斜面を登る。
荒廃状況 山腹崩壊地	尾根部分から斜面長約 400m 余り、幅 100m程度 of 崩壊である。傾斜は約 35° 程度である。崩落した石礫が多く残留している。
溪流荒廃	溪流に石礫や土砂が流入している。
地すべり	—
震災前の荒廃状況	ほとんど森林・草地であった。
治山対策の概要 と課題	このまま放置した場合、豪雨により土砂が流出し、その後、残留している大きい石礫も流下する。また、上部の落石箇所では不安定な部分からの落石の恐れがある。これらに対処する必要がある。 なお、表土が安定している場合、植生の侵入は容易である。
降水量・気温 年間 降雪 気温	1032mm (綿竹 2008) 雪はちらついても積もらない。 16℃ (綿竹 2008)
過去最大雨量 連続雨量 日雨量 時間雨量	— — —
林況・地況	地質は堆積岩で石灰岩が主体である。崩壊周辺の森林は植栽したハンノキなどが見られる。
その他	成都の北、直線で約 100km の地点である。成都から車で約 1 時間 40 分程度を要する。綿竹市林業局の所在地である綿竹市からは車で 20 分程度である。さらに、山を登って 50 分程度である。 畑等が多く作業道の作設は難しいため、人力その他による運搬が必要である。

崩壊の下から見た状況。溪流に石礫が残留している。

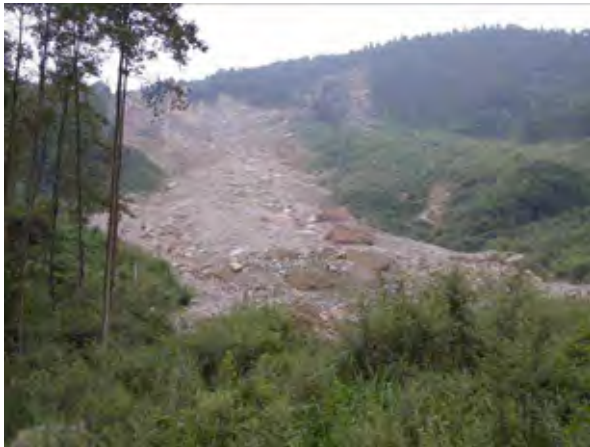
崩壊地全景
(向って右側草生地は崩落後植生が侵入したもの)

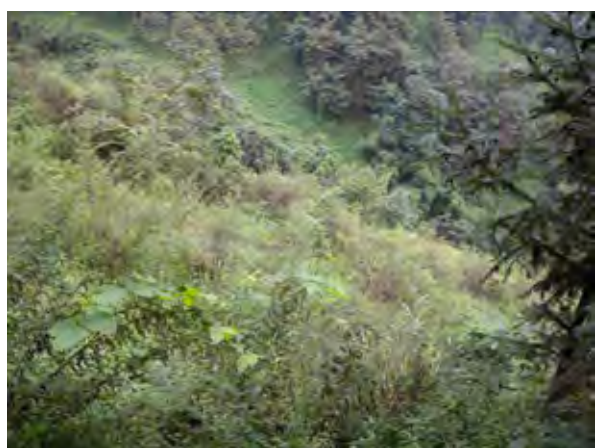
崩壊のある沢の中流部
(地震で崩壊した斜面であるが草・灌木が生えた)

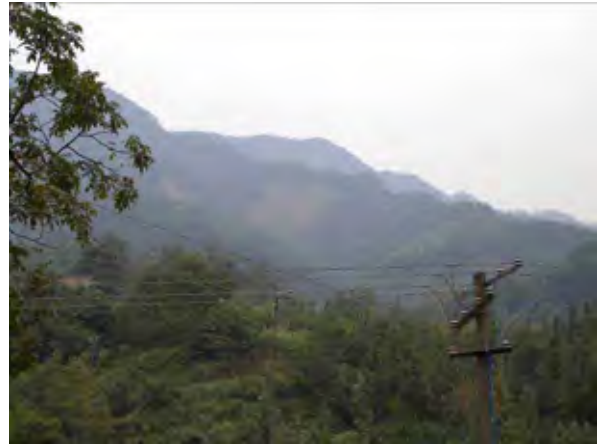
崩壊のある沢の中流部左岸の山腹崩壊

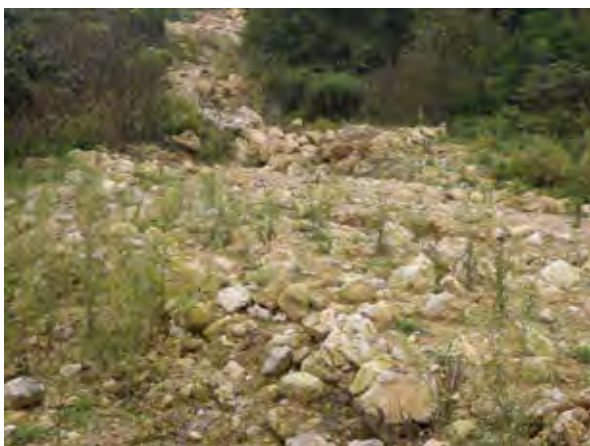
流出した土砂に植生が侵入した状況

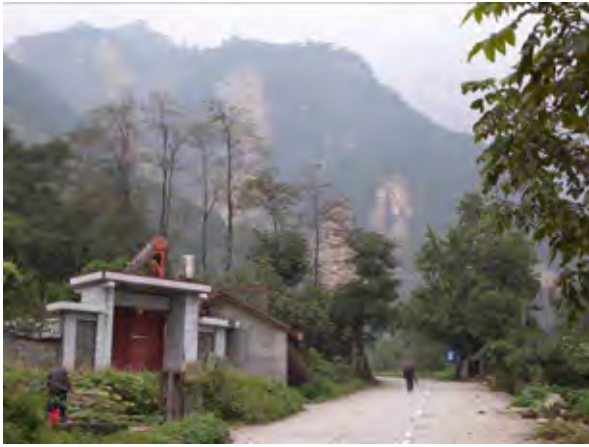
右隣の山の斜面の崩壊状況
