モザンビーク共和国  
イレ・クアンバ間道路橋梁整備計画  
準備調査（その１）  
報告書

平成 22 年 6 月  
（2010 年）

独立行政法人国際協力機構  
経済基盤開発部

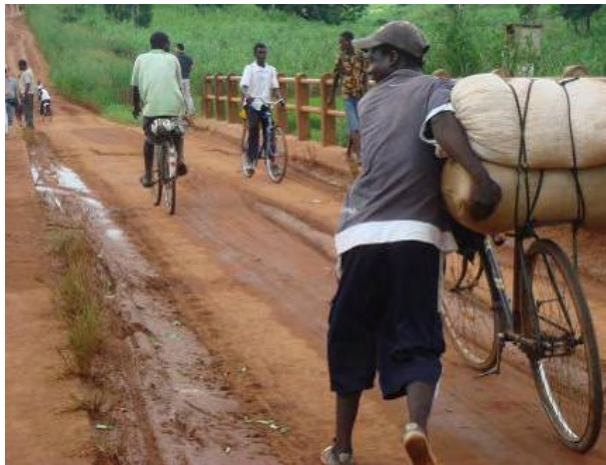
リクンゴ橋（1 車線の橋梁）。道路は未舗装。人、自転車の往来が頻繁にある。

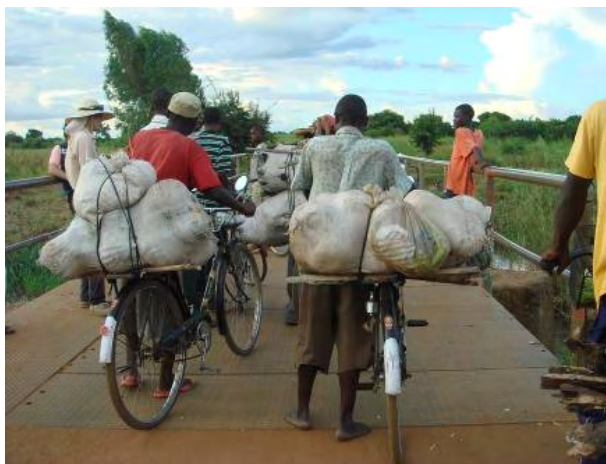
ナムティンブア橋（1 車線の仮橋）。道路は未舗装。人、自転車の往来が頻繁にある。

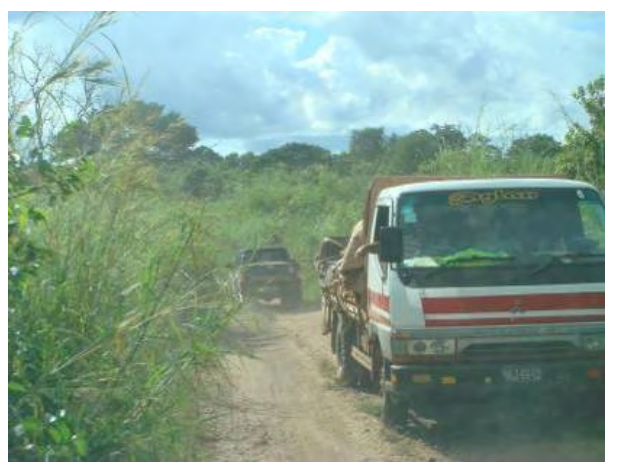
1 車線の未舗装道路。幅員 4m 程度のためすれ違いが困難な区間がある。

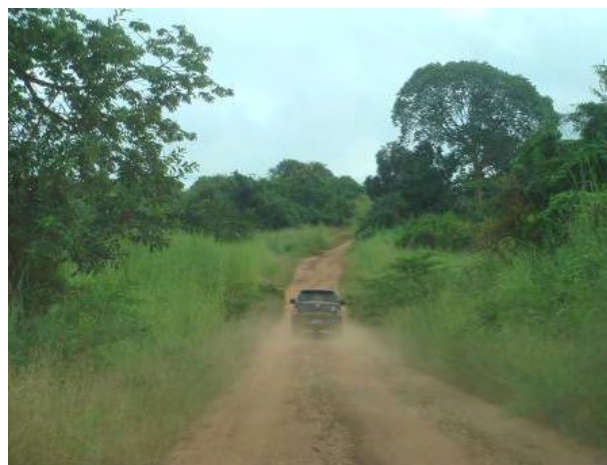
ムツアリークアンバ。迂回路の一部である国道 13 号線。部分的に 1 車線幅員の区間があるが、舗装化・2 車線化が予定されている。

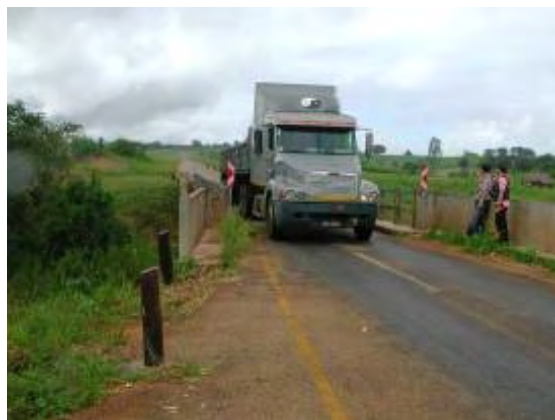
下記写真に示すような大型車両交通が増加しておりベイリー橋部での落橋の恐れがある。

写真 3 6 軸車両が橋梁を通過している様子

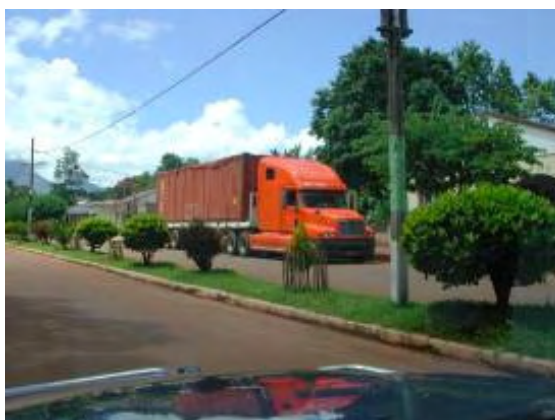
写真 4 グルエを通過しているコンテナ車両
