ガイアナ国
東デメララ貯水池管理施設修復計画
協力準備調査報告書

平成22年3月
(2010年)

独立行政法人国際協力機構
中南米部

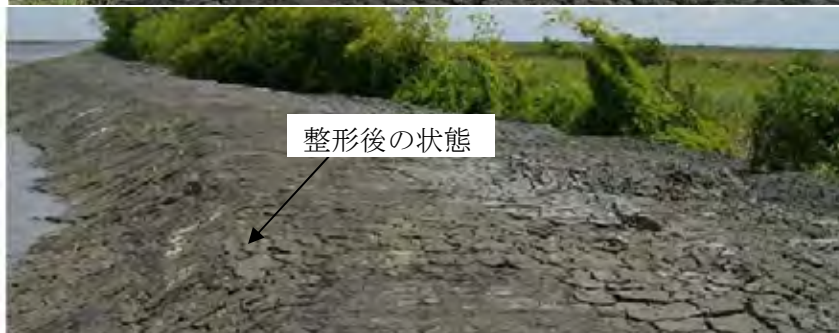
超ロングアーム・バックホー～台船方式による現在進行中の堤体

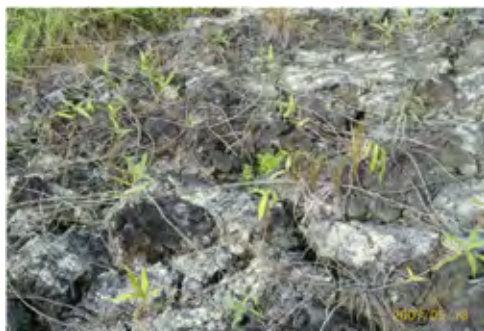
- ・ 盛土は湿润状態のピート（泥炭、ペガス）より成る。ピートは「樹皮の腐食物の塊」である。
- ・ 盛土表面の乾燥収縮クラックの深さは約20cm。
- ・ ピートより成る盛土は「スカスカ状」で、指が簡単に入るような空隙がある。
- ・ コーン指数は、 $q_c=1\sim4$ (kg/cm²) (Dep=0~1.5m)を示す。これは、粘着力 $C=4.0\sim12.0$ (t/m²) に相当する。
- ・ 孔中に注いだ水の水面降下状況から判断すると、盛土の透水係数は 10^{-3} cm/sec オーダーである。

下流側盛土面の状況

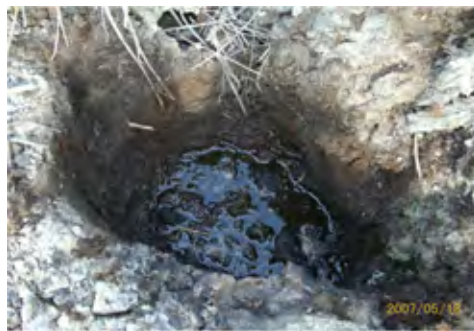
注水後の観測孔の状況

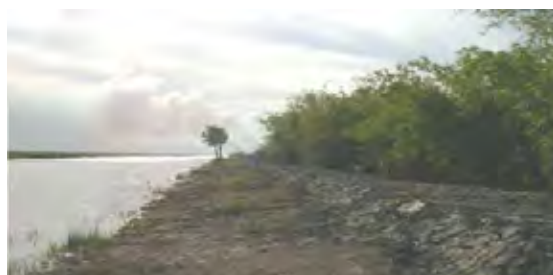
- ・盛土は主に青灰色の粘土から成る。一部ピートを含む。
- ・粘土は高含水比、極めて軟質であるが液状ではない。
- ・盛土表面の乾燥収縮クラックの深さは約20cm。
- ・空隙はなく、印象として盛土は密である。
- ・コーン指数は、 $q_c=1\sim4$ (kg/cm²) (Dep=0~1.5m)を示す。これは、粘着力 $C=4.0\sim12.0$ (t/m²) に相当する。
- ・孔中に注いだ水の水面降下状況から判断すると、盛土の透水係数は 10^{-4} cm/sec オーダーである(ピート中に含まれていた空気が気泡として孔底から上がってきた)。

上流斜面の状況（施工後約2週間）

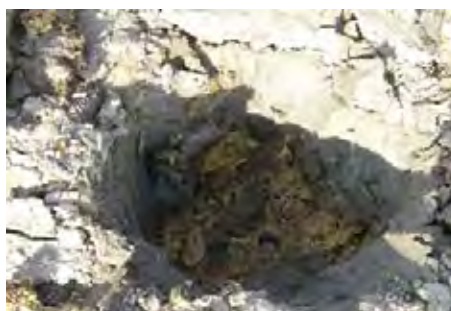
注水後の観測孔の状況

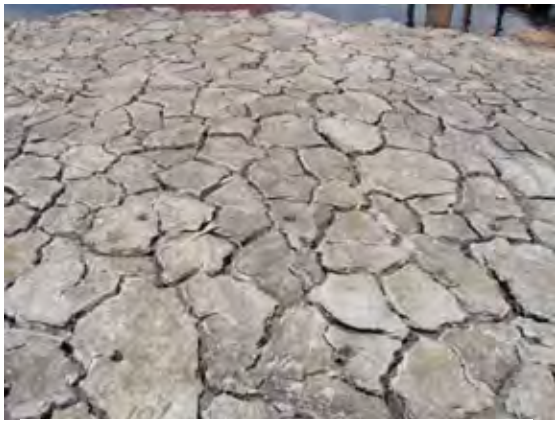
Case-0; 11/7 時点 (施工後 12 日目)
クラックの深さは約 20cm

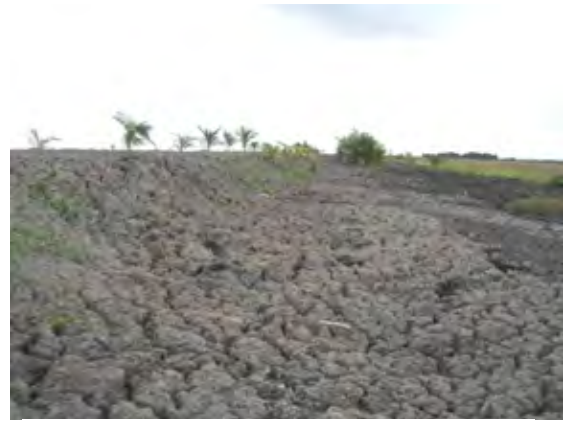
NDIA 施工部のクラック発生状況

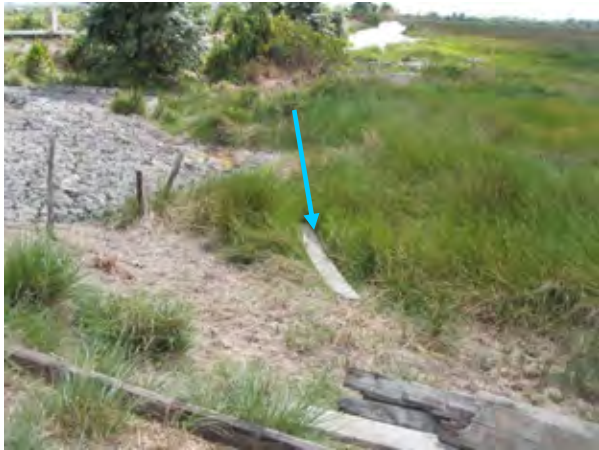
No.1 Point (浸透水の水溜まり・東側堤背面)

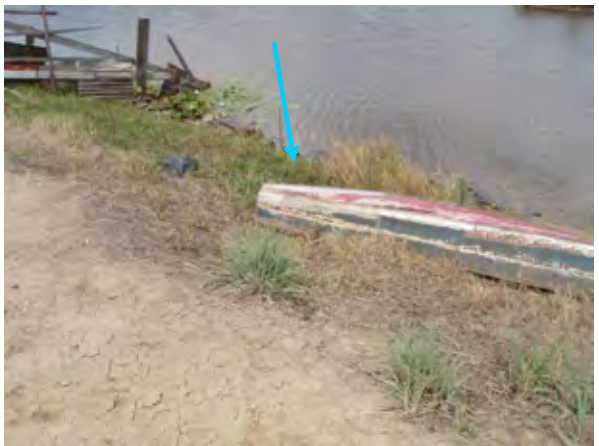
No.3 Point (東側堤前面水路)
