東ティモール民主共和国
第二次ベモス-ディリ給水施設
緊急改修計画

事業化調査報告書

平成 22 年 12 月
(2010 年)

独立行政法人
国際協力機構 (JICA)

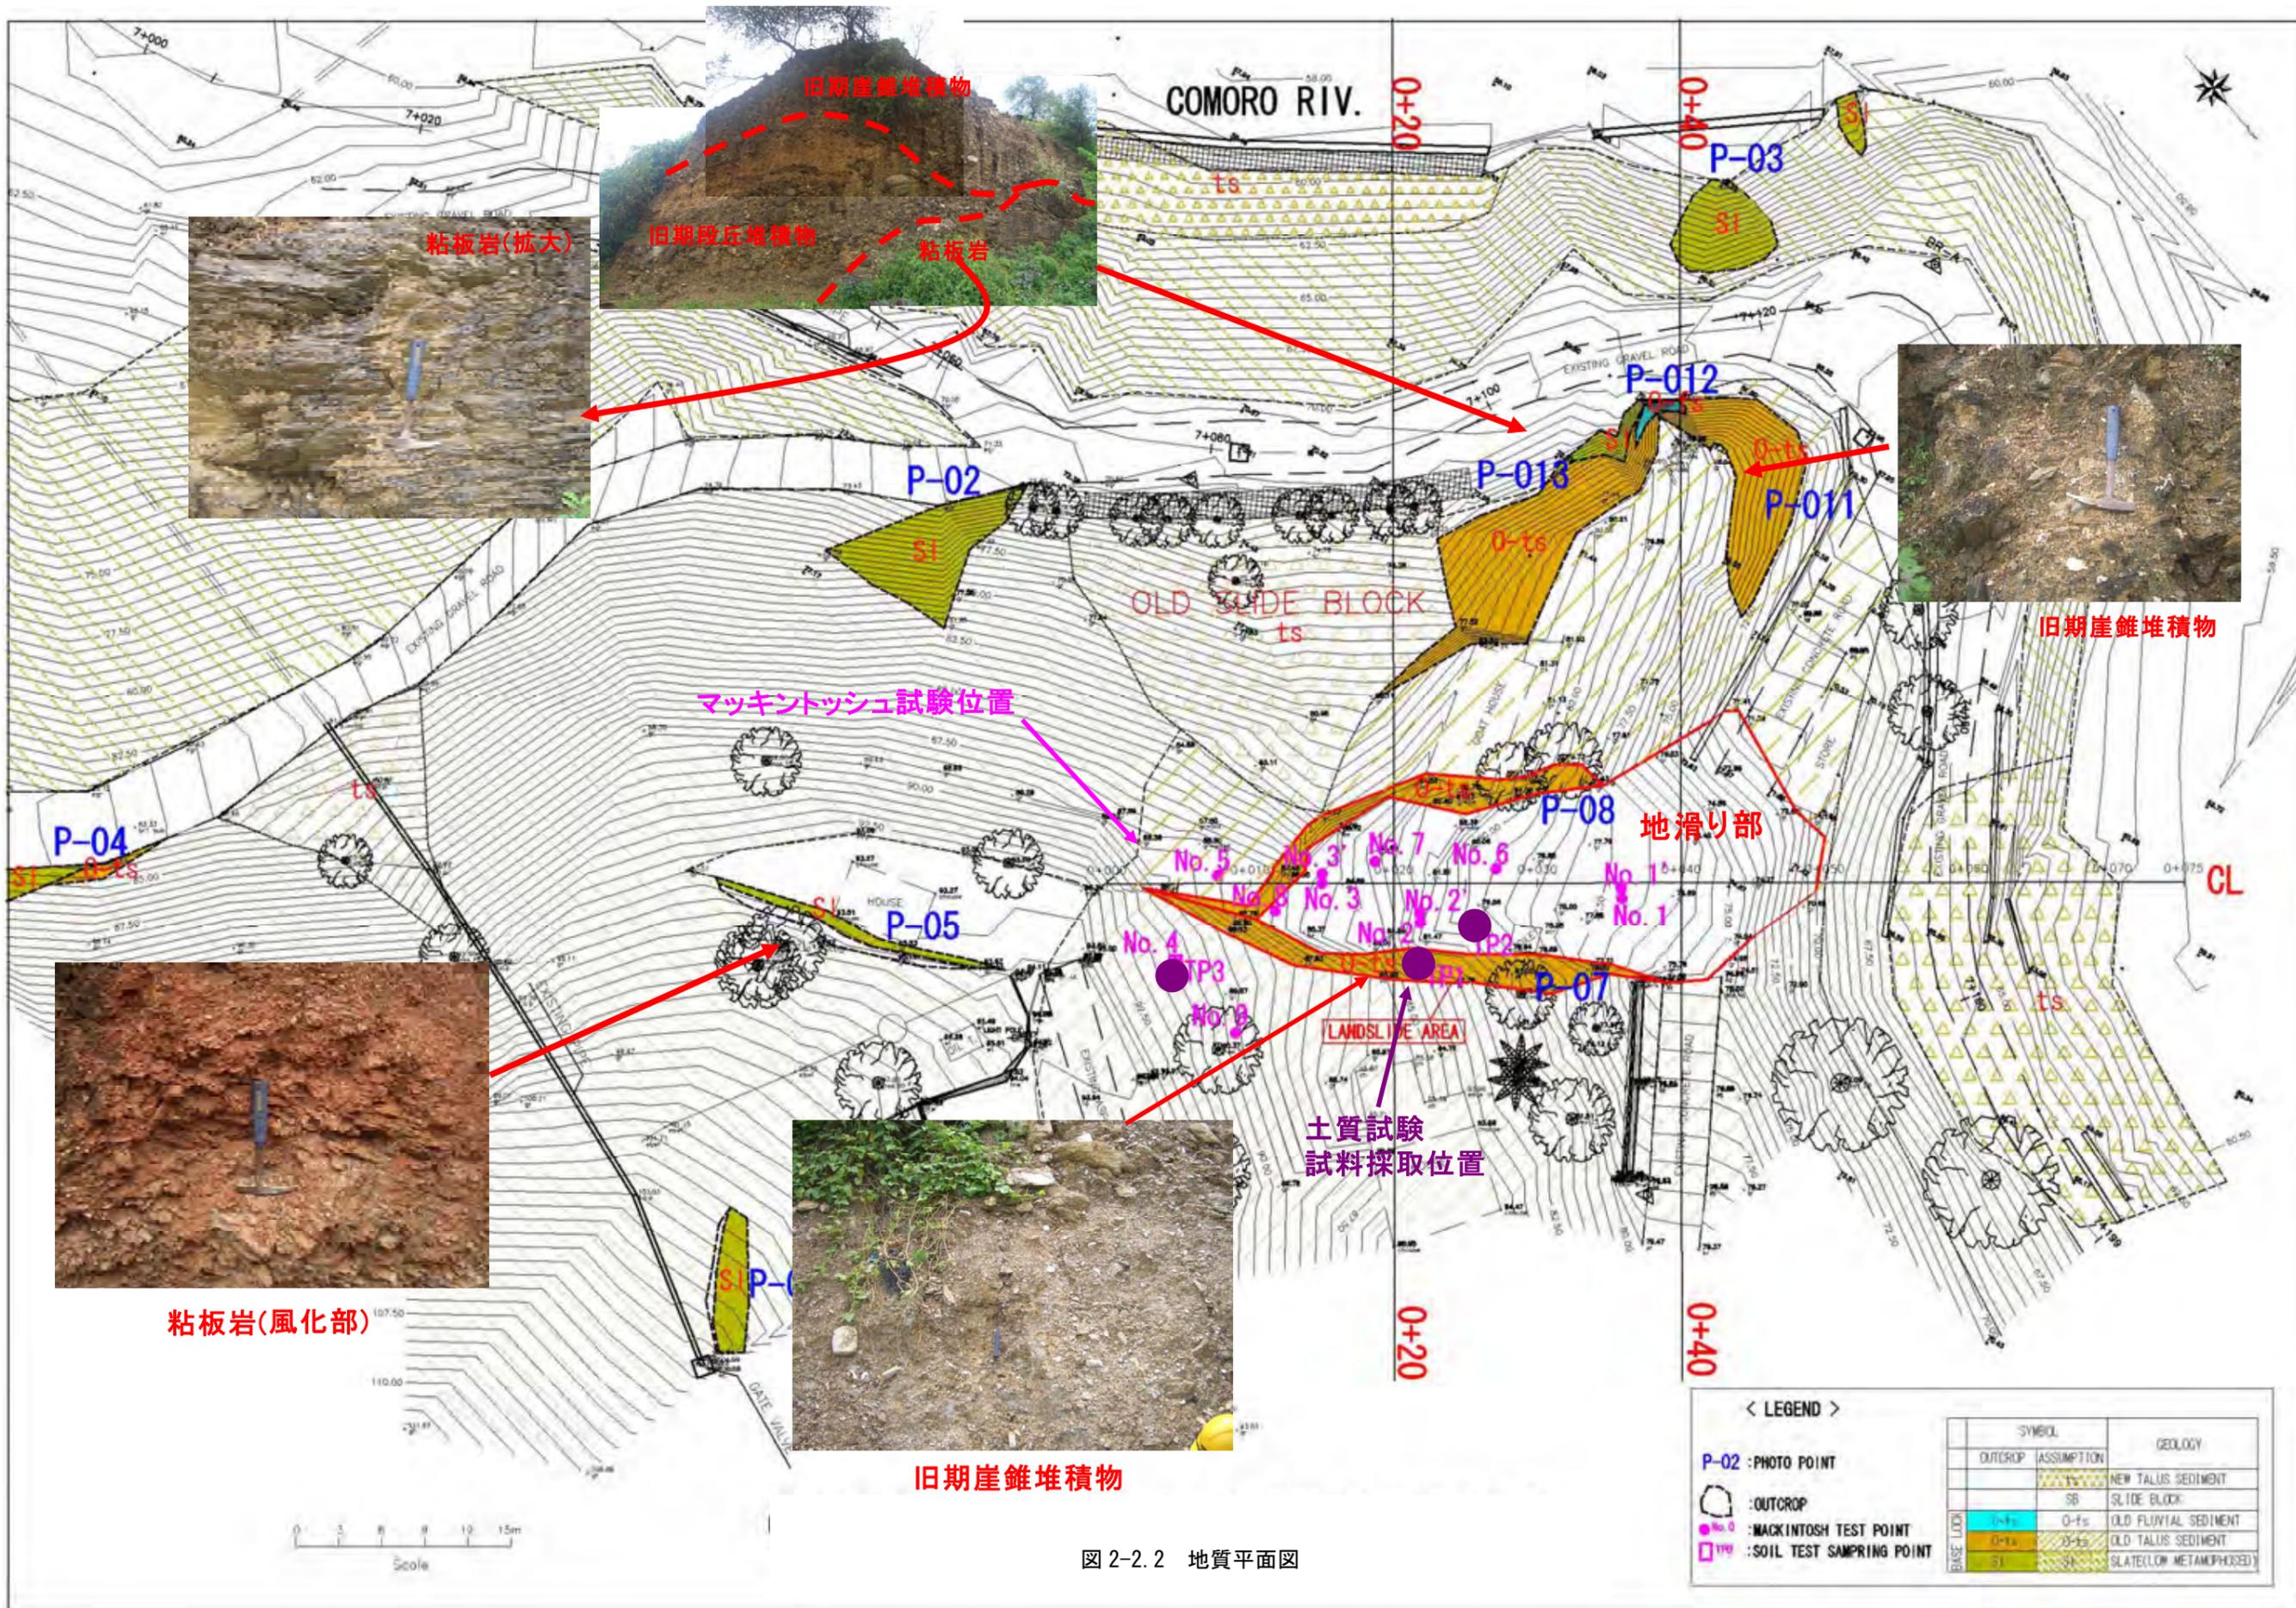
図 2-2.2 地質平面図

地すべり地周辺の露頭の分布状況から、地質状況を把握して地質図（図 2-2.2 地質平面図）を作成した。また、現地においてすべり土塊の深度、土質定数(N 値、単位体積重量)等を把握することを目的として、Mackintosh 貫入試験、土質試験を実施した。土質試験については密度試験、含水比試験、粒度試験を実施し、安定計算に必要な条件(湿潤重量、飽和重量)と土質状況を把握した。試験結果は以下のとおりである。

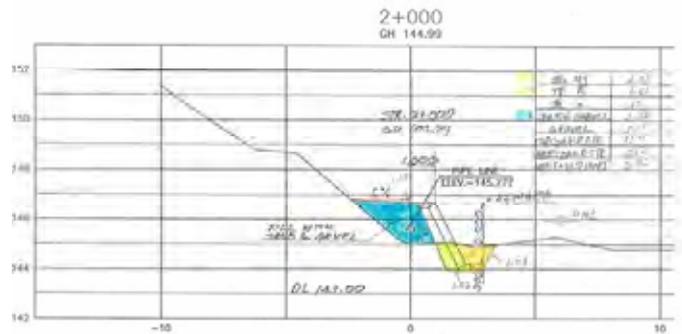
図 3-2.6 改修箇所 No. 9 の計画断面図

この区間は、管路が露出していて落石による損傷の恐れがあり、また、洪水時には流水が管路までおよぶと考えられることから、既設管をそのまま利用することとし、川側に護岸工を設置して、管がその背面に埋設されるように、落石に対する保護工を計画する。

水理計算の結果、低水路護岸工を選定するための指標となる支配流量時の流速が 4.79m/sec であることから、低水護岸工は、法勾配 1:0.5 の練石積護岸工（控え 30cm 程度）とする。高さは管路の高さにより変化するが、1.5m の高さを基本とする。導水管は落石から保護するため、管頂で最小 60cm の土被りとする。計画洪水の水面高は低水護岸工より高いが、計画洪水時の高水敷の流速は 2.13m/sec と推定されることから、高水敷は現場発生の砂利による盛土とする。

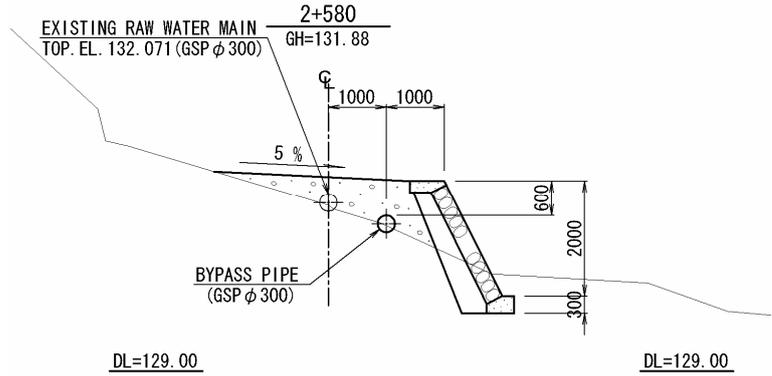
図 3-2.7 改修箇所 No. 11 の計画断面図

この区間の左岸側斜面表層は強風化岩の斜面となっており表層に浮石が散在している。既設管は露出管路として施工されており、IP50 (Sta.2+413) 付近では落石が管に当たっている。基本設計時点では、管に目立った損傷はなかったが、管周辺に多くの落石が散在しており、今後落石による損傷が生じることも想定されたことから、既設管の川側に護岸工を設置して、管がその背面に埋設されるようにして、落石から保護する計画とていた。

しかし、詳細設計時に測量を行った結果、管路は縦断的に 3 箇所の凹凸形状であり、また、落石による管損傷箇所も、植生の伐採により新たに 2 箇所の重度損傷箇所が確認された。導水管の蛇行した敷設、特に縦断的な凹凸のある敷設は好ましくない。調圧水槽より下流部の口径 $\phi 300\text{mm}$ の区間では水頭に余裕は無く、凹部での土砂の堆積や凸部での空気溜りなどの発生により流積が減少し、流水障害が発生する状況は改善する必要がある。

このため、水理的に安定した流況が得られ、維持管理も容易、かつ経済的にも有利となることから、管の損傷箇所と波状に変化する管路部を含めて、一様の下り勾配となるように、管路の縦断形状に配慮して管路を路線変更する計画とし、併せて練石積護岸工と盛土による落石保護工とする計画に変更した。

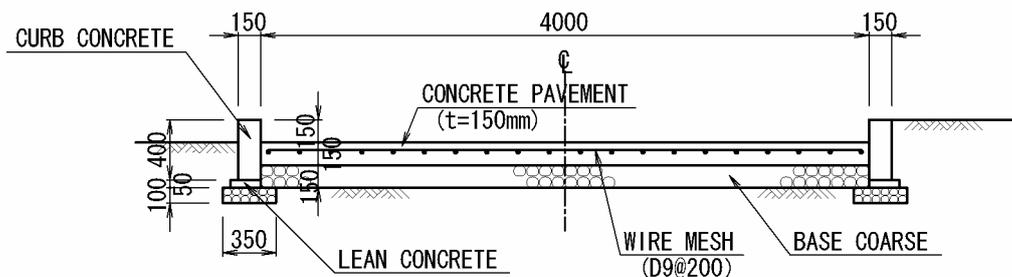
図 3-2.8 コモロ川右岸急勾配道路標準断面図

既設コモロ川右岸急勾配道路の幅員は 1.5~5.0m 程度ある。極端に狭い区間は川側の路側帯が崩落して狭くなっているためである。このような状況を勘案して、ベモス浄水場へのアクセス道路と同様に 4.0m の復員を確保するように改良する。
