5 海岸の現状

5.1 既存の海岸構造物

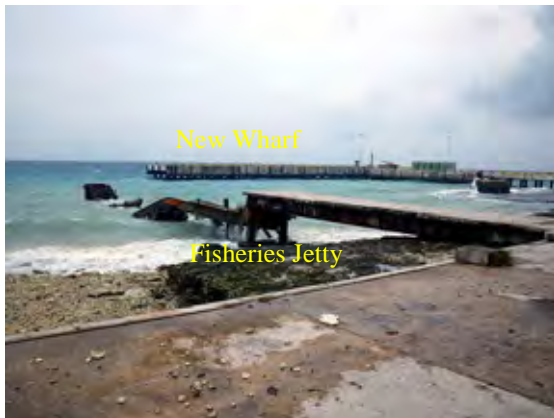
写真 5.2 崩落した水産センター栈橋

2008 年春に先端の一部が崩落、2009 年 12 月に中央部が崩落

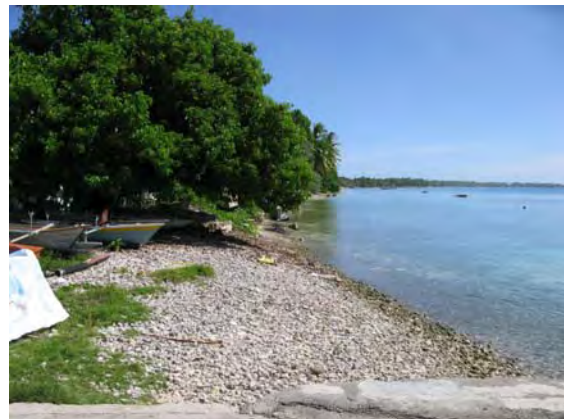
写真 5.17 同左南側

下図は、1995年にSOPACにより実施されたVaiaku 棧橋周辺の海岸・底質調査の結果である。これと現状を比較すると、堆積状況は1995年当時と大きな変化は無く、上記のとおり汀線の非対称性、汀線部を構成する底質の状況からも当地点では北向きの沿岸漂砂が卓越していることが分かる。

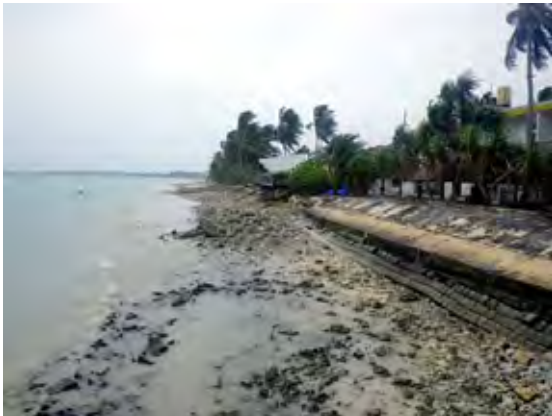
写真 5.18 小型船用ホテル栈橋の北側

ホテル前の小型栈橋は完全な不透過型の突堤ではないが、この基部周辺も上記 a) の Vaiaaku 栈橋と基本的に同様に、北側のホテル護岸前面に礫浜が存在しないのに対し、南側には栈橋基部に向かい三角形の礫浜が形成されている。

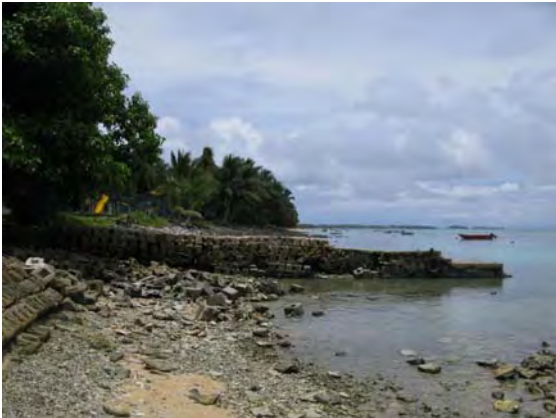
写真 5.22 ブロック塊を流用した突堤

公共工事によるものは、Catalina Ramp（旧米軍飛行艇用斜路）の海岸周辺に見られる一辺の大きさ 30cm の立方体のコンクリートブロックを用いたブロック張り護岸であったようだが、現在は、殆どが崩壊し大部分はコンクリートブロックや礫が散乱してしまい乱雑な捨石護岸と化しており、歩行が困難な程に荒れた海岸となっている。

沿岸の住民の中には、崩れたブロック塊を流用して船揚げ用の斜路や小型の突堤を作ったりしている。写真 5.22；Calalina Ramp 南側（立方体のブロック塊を積み上げたもの。写真 5.23 は、Calalina Ramp 北側の個人の船揚げ斜路、ブロック塊を敷き並べたものである。

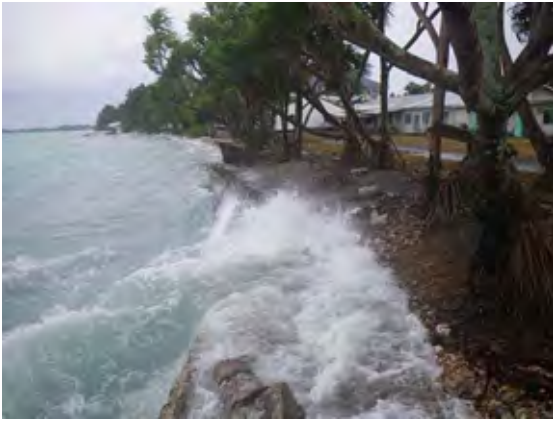
写真 5.26 直立護岸前の波浪の打ち上がり

これらの護岸の殆どは、消波機能を持たない直立式護岸であるため、護岸に高波浪が当たると激しく波飛沫が打ち上がり、同時に海水と共に礫やゴミが陸上に打ち上がったり、建築物の塩害の主因になったりしている。写真 5.26 及び写真 5.27 は、2010 年 1 月末に上の写真と同一箇所を大潮時に低気圧が通過した際に撮影した写真である。

Vaiaku Lagi Hotel 前の直立・傾斜の混成護岸
(大潮時の低気圧来襲時に撮影)

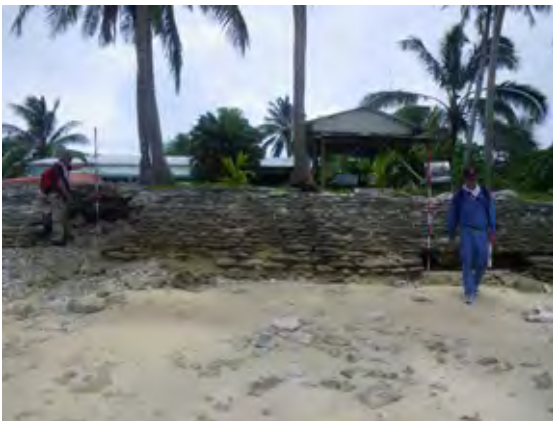
写真 5.28 個人による護岸工の例

Vaiaku Lagi Hotel 北側の練り石積み護岸
(一部崩壊している)

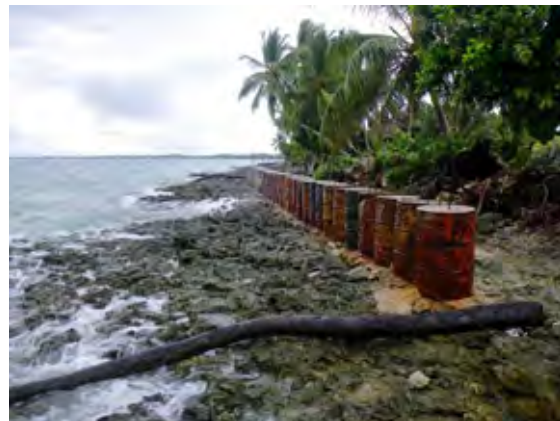
写真 5.29 個人による護岸工の例

フナフチ南端部沿岸のドラム缶にコンクリートを詰めた護岸

また、これらの殆どは、汀線から海岸に前出しして作られているために、沿岸漂砂の流れを阻害することにより周辺の汀線部の侵食、堆積などの原因となっている。また、構造的にも耐波性能が不十分なもの、断面形状的に護岸基部が洗掘されたり、波浪による飛沫が飛びやすかったり、反射波による波の擾乱を招きやすい直立護岸に近いものや、周辺の汀線の侵食を促すようなものなど、構造的に不適切な物が大半である。しかも、完成前に

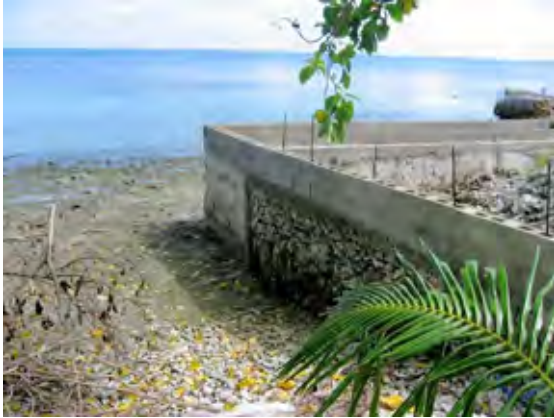
写真 5.30 個人による護岸工の例
下部はじゃ籠、上部は笠木コンクリート

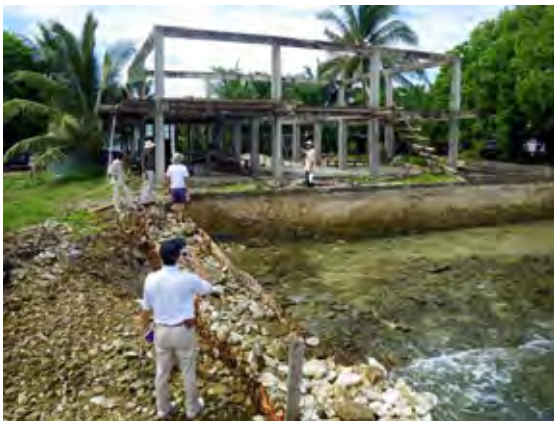
個人による護岸工事の多くは、沿岸の住民が汀線部の侵食や波の打ち上げを恐れて、住民が石積みやじゃ籠による護岸やコンクリート護岸を築造したものであるが、ツバルの現行法では自然堆積、人為的埋立を問わず自然の汀線より前に陸地が出来た場合、沿岸に土地を所有する者の私有地とすることが認められていることから、住民の中には従来の自然の汀線から海側に張り出して護岸を築き私有地化しようとするものなどもある。

写真 5.32 個人による護岸工の例
土地の造成を目的としたもの

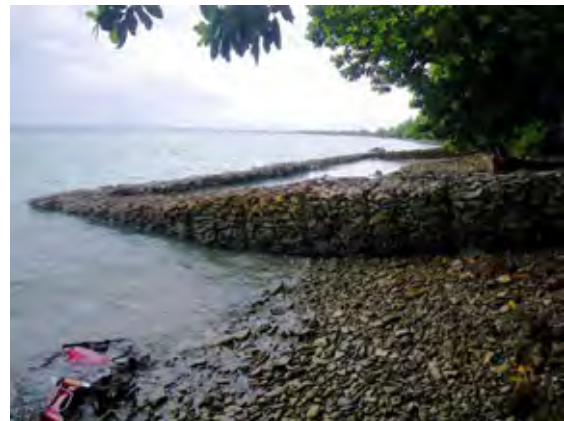
崩壊している場合が多く、無計画な埋立・護岸工事などの護岸構造物を住民が思い思いに築造していることも、将来の海岸防護計画を立案する上での課題となろう。

写真 5.33 個人による護岸工の例
まだ、じゃ籠工しか出来ていない状態

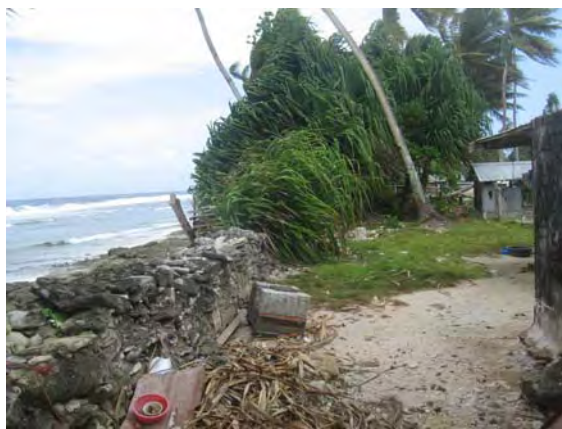
写真 5.34 から写真 5.37 に見られるように、滑走路北側の Fakai Fou 地区における外海側の海岸の一部では、beach rock 片を積み上げた石積み護岸やコンクリート護岸が築造されている。特に、東側を南太平洋に西側を borrow pit のため出来た池に挟まれた狭小な土

写真 5.34 個人による護岸工の例
Beach rock 片を積み上げた石積み護岸
Ocean Side No.1

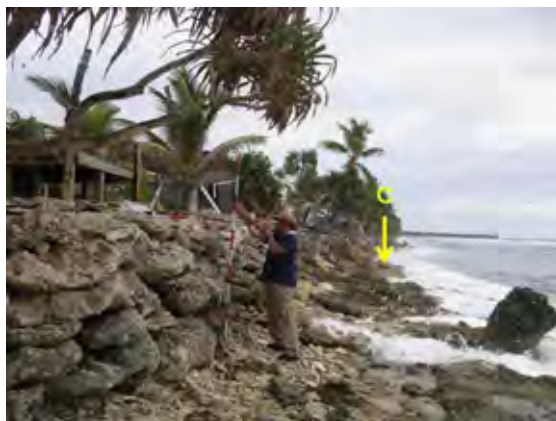
地に立地する海岸では、写真 5.36 から写真 5.37 に見るように、そのすぐ海側では beach rock 面が露出しており、通常 beach rock 片が波の作用で堆積し形成される礫斜面が全く見られない。このことは、この石積み護岸は、その前面に散乱していた石を集めて護岸状に積み上げたものであり、しかも陸側の平坦面を広げるため護岸の法線がかなり海側へ出したことが分かる。また、beach ridge の大部分は掘り崩れており、ridge の高さはかなり低くなっている。

写真 5.36 個人による護岸工の例
Beach rock 片を積み上げた石積み護岸
Ocean Side No.2

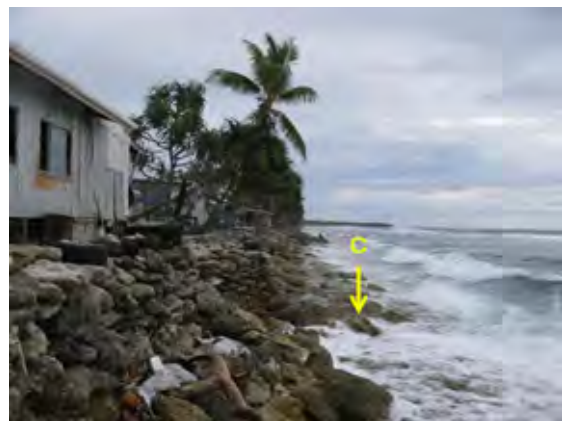
写真 5.37 個人による護岸工の例
Beach rock 片とタイヤを積み上げた護岸
Ocean Side No.2

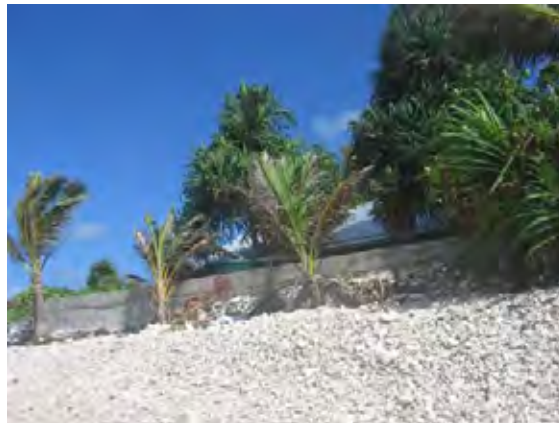
一方、滑走路南側の Kavatoetoe 地区における外海側の海岸の一部では、写真 5.36 から写真 5.38 に見るように、幅 50cm、高さ 1.2m 程度のコンクリート護岸や練り石積み護岸が

築造されている。なお、滑走路南側の海岸は、ストームリッジのすぐ裏側までアダンやヤシなどの植生が生育しているが、この護岸周辺では植生は非常に少ない。このことは、ストームリッジにある植生を伐採し、ストームリッジのすぐ裏側まで陸側の平坦面を広げるために護岸の法線をかなり海側へ出したことが分かる。

写真 5.40 個人による護岸工の例
コンクリート護岸
Ocean Side No.4

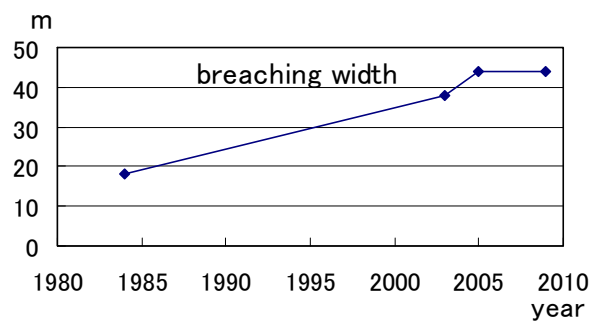
図 5.8 Breaching の開口部の変化

Breaching は図 5.8 に示すように、太平洋戦争中に米軍が滑走路建設の土砂を得るために島の中央部を縦に掘ってできた細長い溝へと東海岸に沿って発達している storm ridge が崩壊し、砂礫が細長い溝へと流れ込んだことによる。この周辺には、人家等はないが、Breaching の開口幅は最近まで拡大傾向を示しており、開口部の拡大やそれに伴いラグーン側への影響が懸念される場所である。

- 島の中央部に細長く伸びた溝へと外海側の beach ridge が切れて大量の土砂が運び込まれたことを示している。いわゆる Breaching は barrier が切れ、外海側からラグーン側へと海水と土砂が流れ込む現象で、今回観察された現象は正確には Breaching ではない。しかし beach ridge が崩壊し、中央に細長く掘られた溝に大量の物質が運び込まれる点において Breaching とよく似た現象である。よって広義の意味からここで観察された現象も Breaching に含めることができる。
- Breaching により溝には大量の土砂が打ち込まれたが、その結果海水流入箇所の地盤高は上昇している。このことは、波の作用があるたびに周辺海岸から礫が打ち込まれ beach ridge の復元が進むことを意味する。
- Breaching により陸側に大量の礫が運び込まれると、溝の地盤高の上昇に繋がり、結果的に溝と西岸との間にある細長い ridge への作用波力の低減が起こる。したがって時間経過とともに lagoon 側の ridge の安定性が増す。よってこの ridge が切れる恐れはないと見てよい。ただし、これは beach ridge を形成している beach rock 片またはサンゴ塊が十分な供給量があることを前提としている。これが有限量の場合、例えば breaching 箇所においては開口部の塞がり不十分となり、beach ridge が十分発達できない事態が起こる。その場合、beach ridge の越流が止まらないので、beach ridge の lagoon 側への移動が停止しない。サンゴが死滅した場合、beach ridge への礫の供給が途絶えるので、beach ridge はその分全体に陸側へ移動することになる。

なお、Breaching が生じている Tengako 島の borrow pit については、EU の支援により廃棄物により borrow pit を埋め戻すプロジェクトが進行しており、この EU プロジェクトにより storm ridge の崩壊を防ぐことが期待できる。以上の結果より、本プロジェクトでは Tengako 島の Breaching の対策については検討の対象外とした。

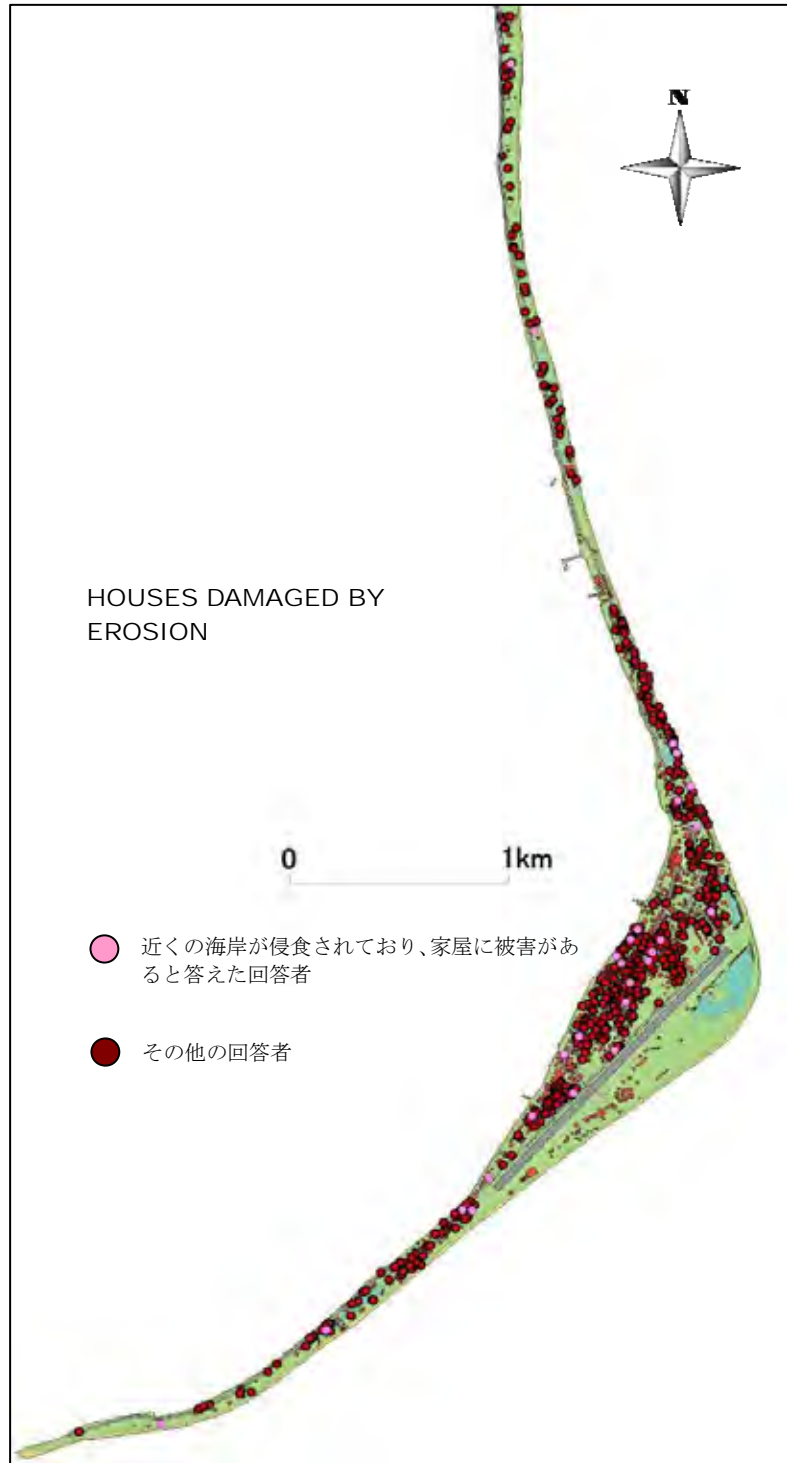
図 5.10 侵食による家屋の被害分布

近くの海岸が侵食されていると答え、更に侵食で家屋が被害を受けていると答えた人を図 5.10 に示した。該当する回答者は、回答者全体に比べると少ない。内陸部の点は誤回答と見ると、侵食被害にあった家屋はほとんどないものと考えられる。

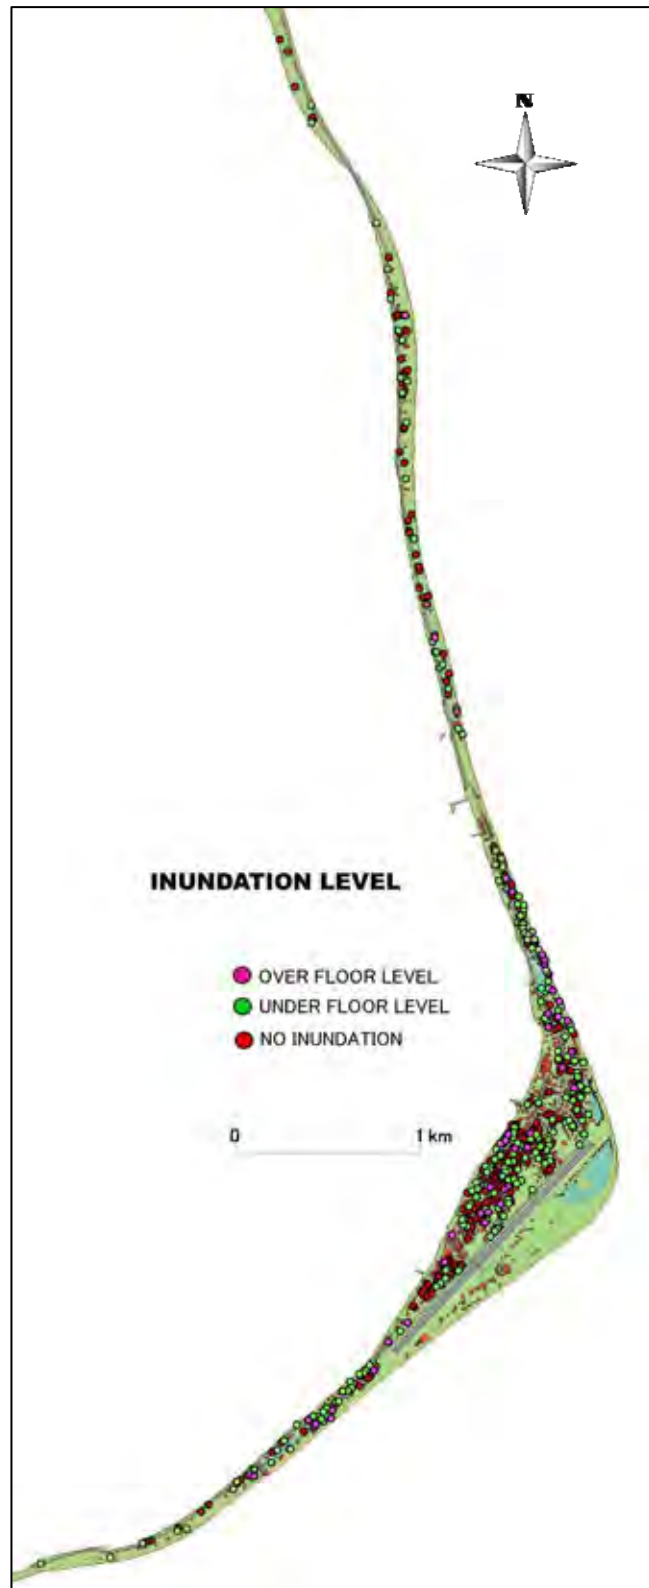
図 5.11 冠水レベルの分布

中央部の従来からの居住区は浸水しない地区があるほかは、内陸部を含むほとんど全ての居住区で床上もしくは床下浸水が生じていることがわかる。

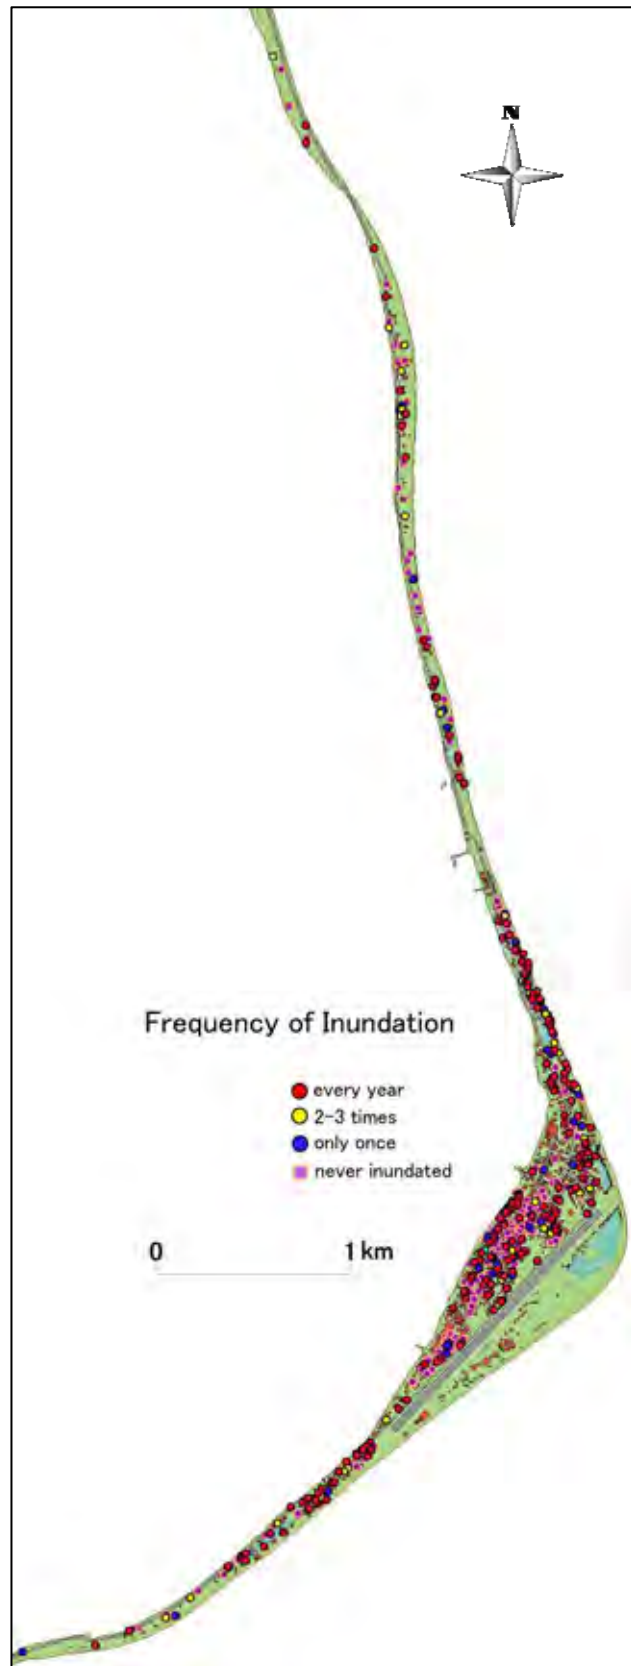
図 5.12 冠水頻度の分布

中央部の浸水しない地区以外では、ほぼ毎年浸水しているようである。

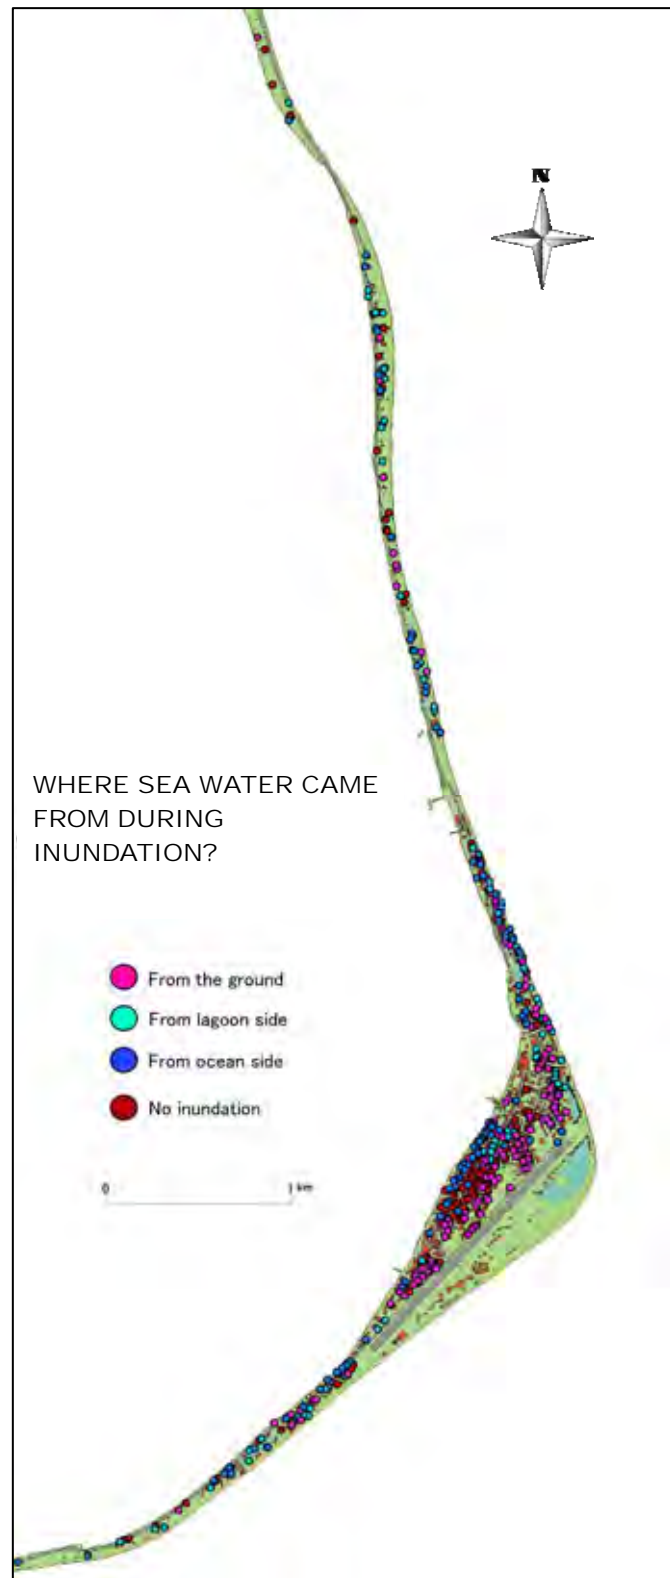
図 5.13 塩水の浸入元

島の北部と南部ではラグーン側および外洋側から浸水が発生し、中央部およびボローピット跡地では、主として地中からの湧出によって浸水しているものと推定される結果となった。

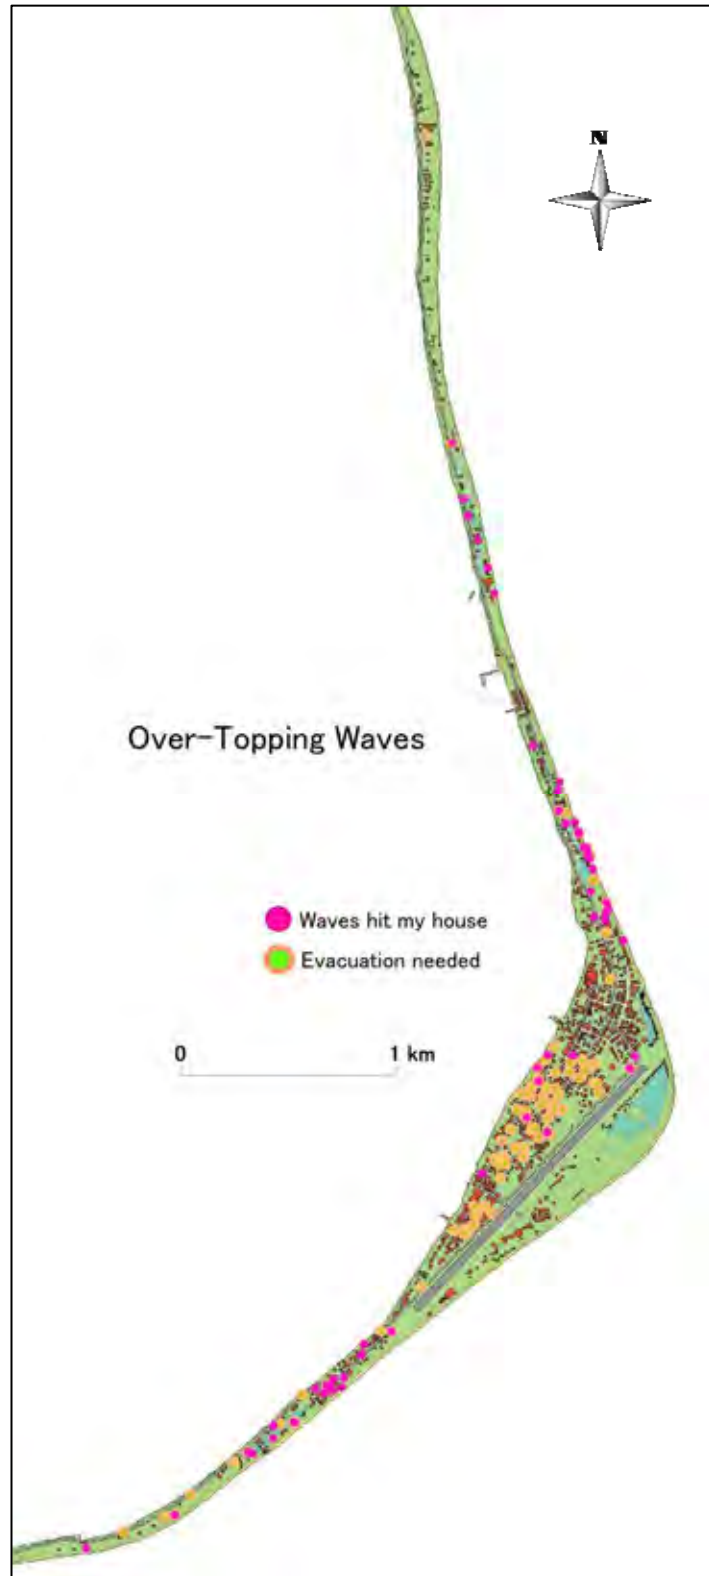
図 5.14 越波状況

越波は北部と南部の外洋側に集中している一方、越波時に「避難が必要であった」と答えた人は古くからの浸水しない地区に住む人々に多い。この理由は不明であるが、この地域は長年住んでいる人が多いことから 1972 年のハリケーン **Bebe** のことを示している可能性もある。

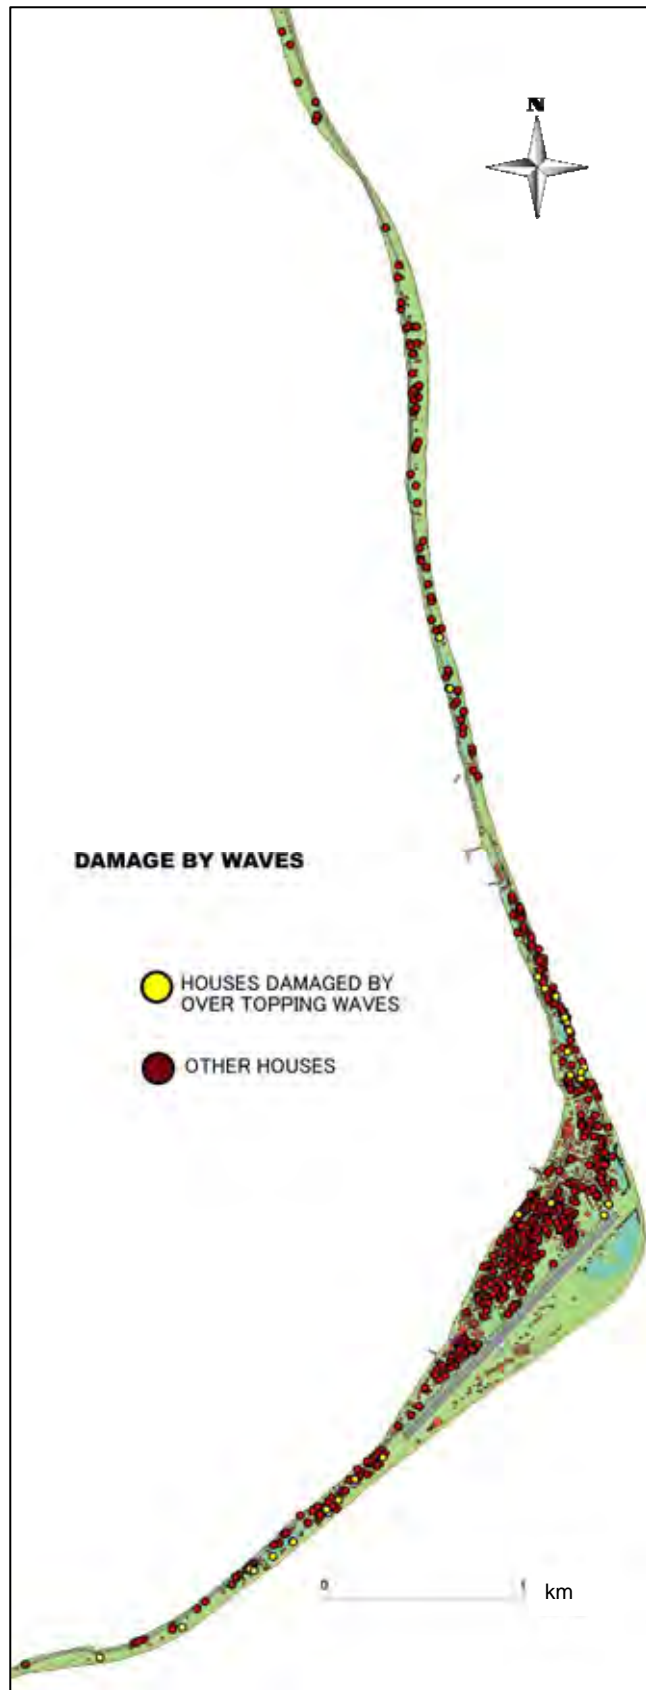
図 5.15 越波による家屋の被害発生分布

越波により家屋が被害を受けた、と答えた人は更に少なく、北部、南部の外洋側にほぼ限られている。内陸の中央部は誤回答と考えるべきである。

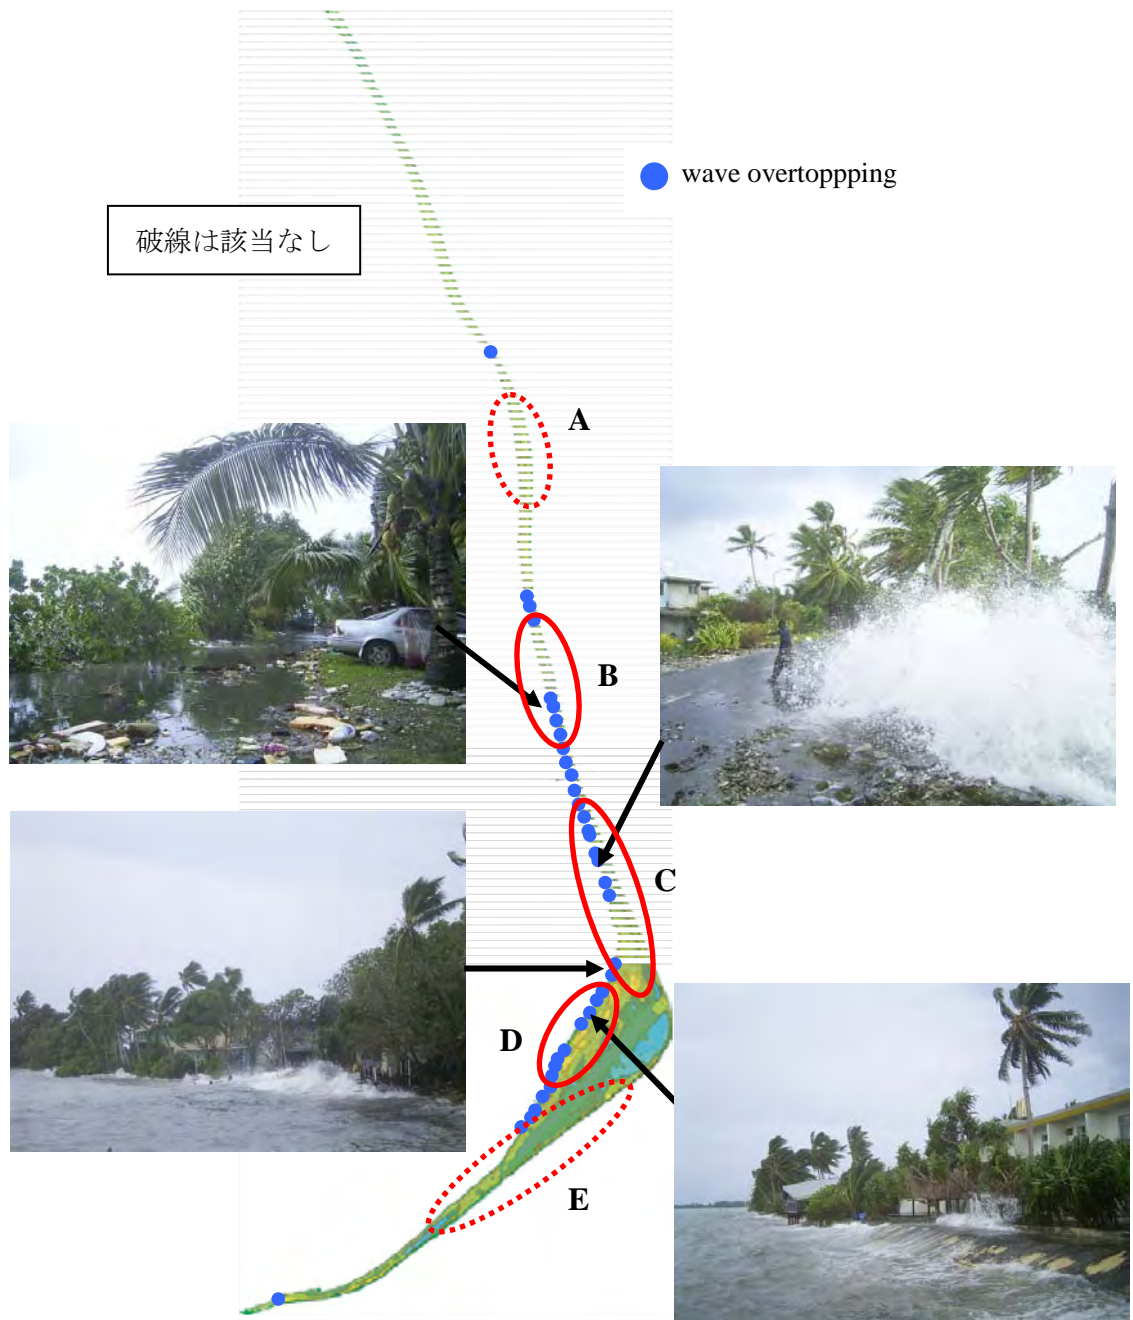
図 5.19 越波状況実態調査による被害状況分布

越波状況実態調査を実施した2010年1月30日17時26分の潮位は、3.24mの高潮位であり、風速10m前後の西風によりラグーン側の随所で越波が生じた。この時の現地の状況を写真で示すとともに簡易GPSで越波が生じた地点を図5.19に整理した。赤枠でアンケート調査による被害地域を示すが、E地区を除いて、概ねアンケート調査結果と実態調査結果の位置は一致している。なお、E地区が実態調査で現れていないのは、アンケート調査には外海側の越波被害が含まれていること、実態調査時の海象条件によるものと考えられる。
