### 3.1.3 点検作業・評価マニュアルの概要

### 3.3 橋梁点検

### 3.3.4 橋梁点検結果

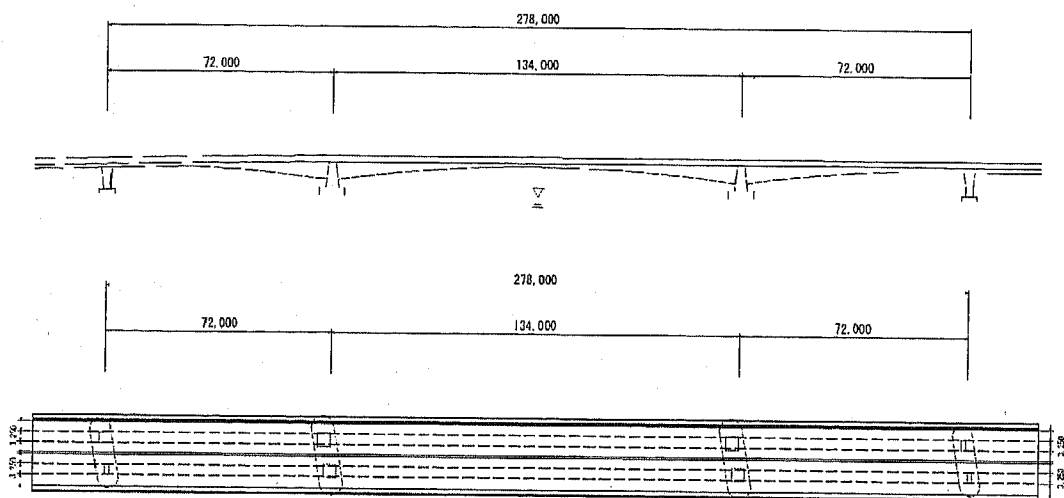
図3.3.1: Rama4橋 全体図

支点付近の主桁側面にひびわれ、主桁下面に遊離石灰がみられることが主な損傷である。支点付近の主桁側面のひびわれはRama 4橋だけでなく、同様の構造を有する他のPC箱桁橋でも複数個所で確認されている。その他、本体構造物の損傷は比較的少ないが、照明施設支柱の傾きや、国旗を掲揚している支柱のボルトが不足している（おそらく建設当初からボルトが設置されていない）など、付属施設の損傷が多く確認された。

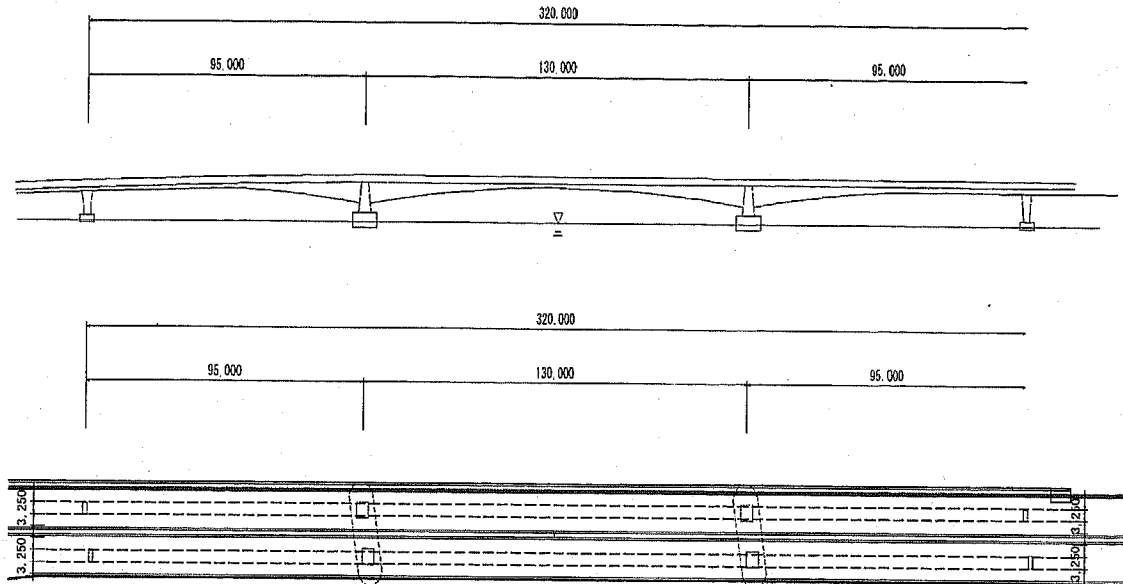
図3.3.4: Rama5橋 全体図

主桁側面や張出部下面にひびわれ、遊離石灰が確認された。また特筆すべき損傷として、トンプリ側の橋脚に傾斜、周辺の地盤の沈下、流動、砂の噴出が確認された。

橋脚の傾斜、周辺地盤の沈下、流動、砂の噴出は、トンプリ側の橋脚、橋台の複数で発生している。傾斜に伴い支承の移動拘束が生じているおそれがあるが、支承周辺部の上部構造にはひびわれや剥離などは生じておらず、緊急的に安全性が損なわれる状況ではないものと思われる。この損傷についてはより詳細な調査を行い、原因の究明を行うとともに、追跡点検が必要と考えられることから、損傷状況についてDRRに報告したところ、早速DRRよりモニタリングを開始するとの連絡を受けた。

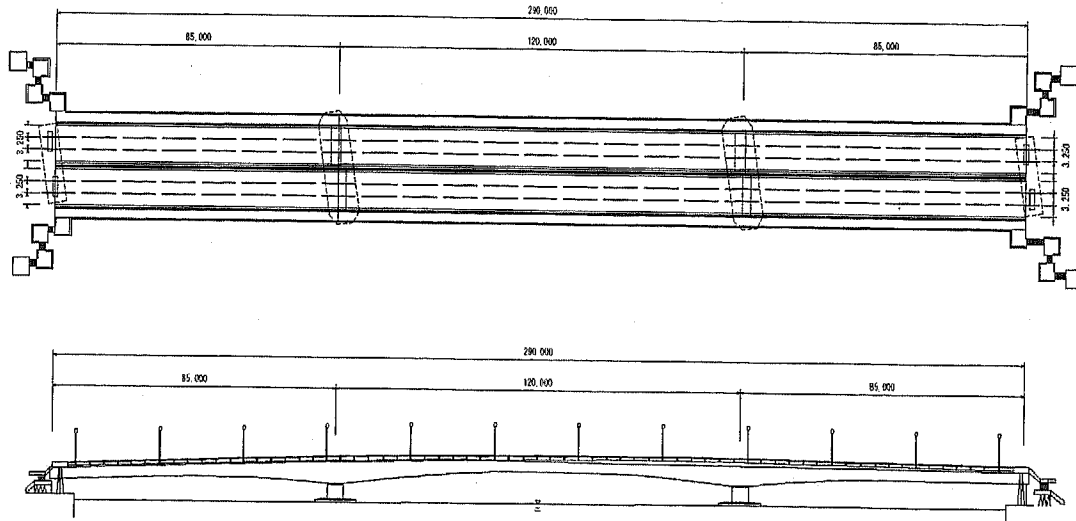
図3.3.9: Rama7橋 全体図

他のPC箱桁橋の橋梁と同様に支点付近の主桁側面にひびわれが確認された。このひびわれは過去に補修した跡が見受けられた。その他、床版下面に遊離石灰、桁の端部に剥離が確認された。支承の移動拘束のおそれが発見されたが、当該支承箇所周辺の沓座モルタルや橋脚にひびわれはみられなかった。

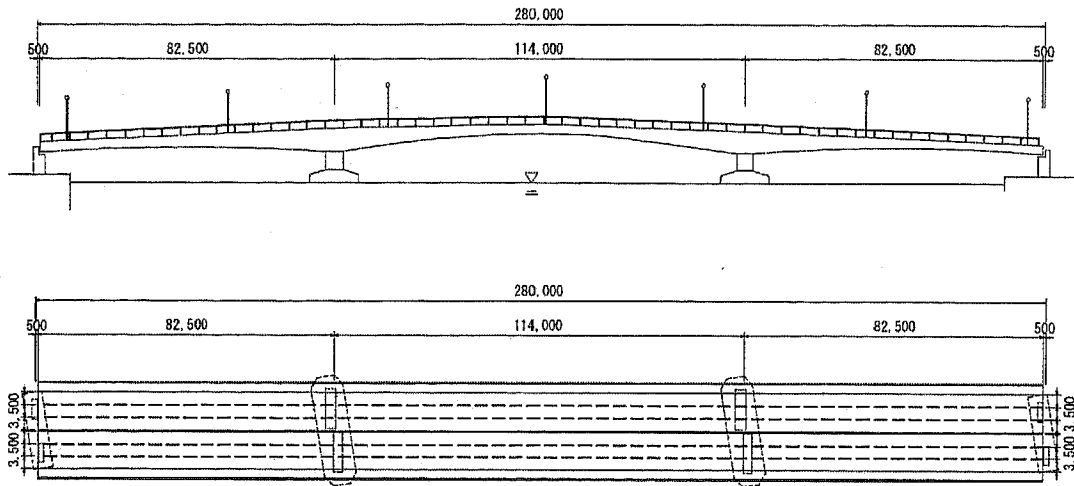
図3.3.12: Phra Pinklao橋 全体図

主桁の側面や下面などにひびわれ、遊離石灰が確認された。

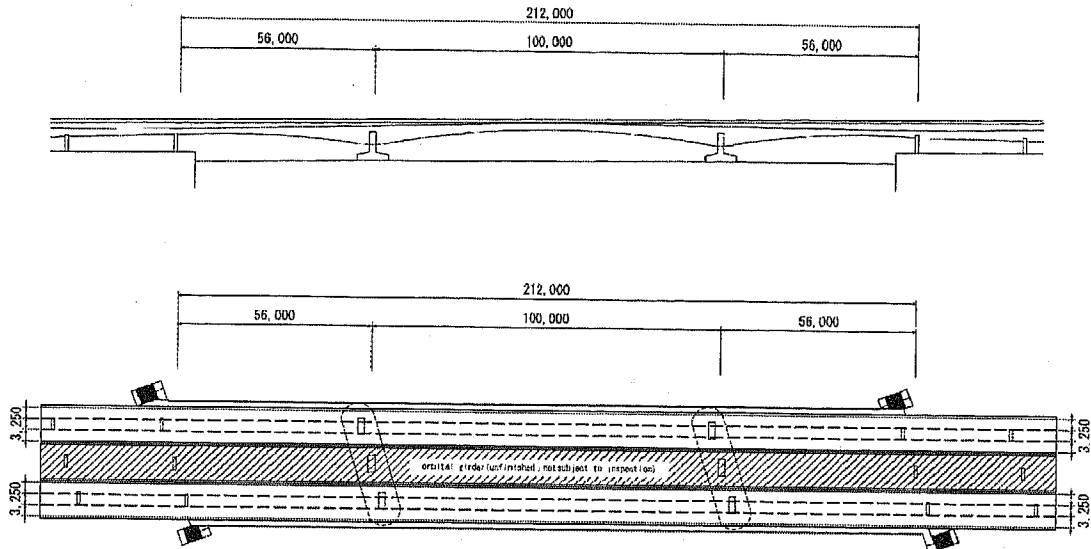
図3.3.15: Phra Pokklao橋 全体図

他のPC箱桁橋と同様に支点付近の主桁側面のひびわれがみられる。その他、主桁に船舶が接触した痕跡、高欄の剥離、ひびわれがみられる。

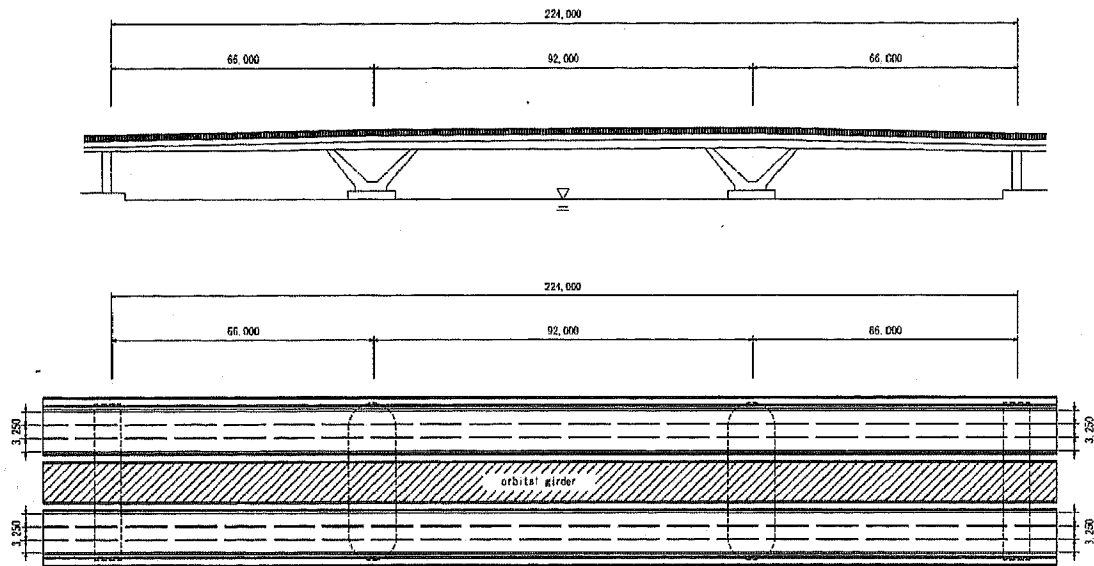
図3.3.18: Taksin橋 全体図

主桁側面にせん断方向にひびわれが確認された。また、その他にも橋脚の隅角部周辺に発生したひびわれ、橋脚側面のひびわれ、遊離石灰を伴ったひびわれ、支承の移動拘束のおそれがあることなどが確認された。

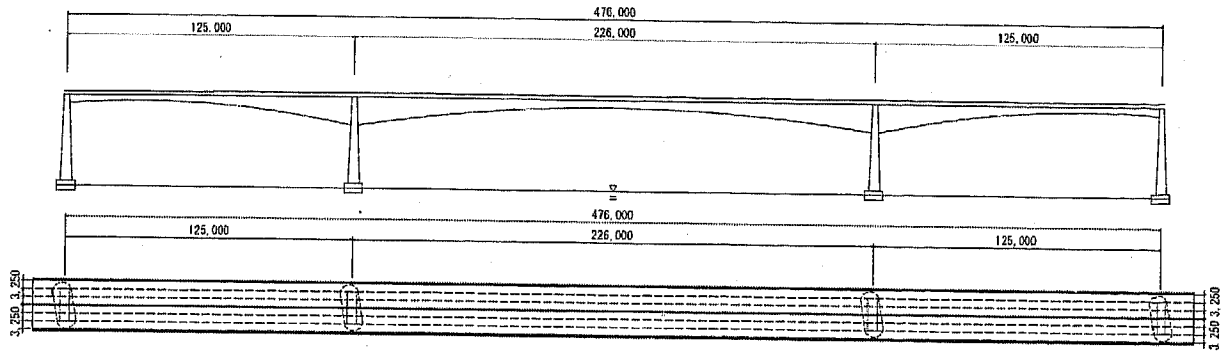
図3.3.21: Rama 3橋 全体図

床版張出部の下面や、主桁側面、橋脚などにひびわれが確認された。一部遊離石灰を伴うひびわれも確認された。

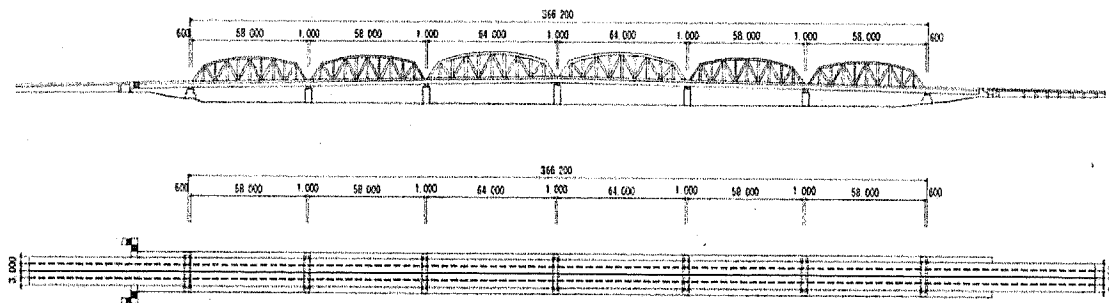
図3.3.24: Krung Thon橋 全体図

部材の変形が多数みられる。下弦材や下横構などにみられる変形は、桁下を通行する船舶や車両の衝突により生じているものである。また、橋上のトラス垂直材上部にも変形がみられる箇所がある。

その他の損傷として、橋面上の斜材下部の保護コンクリートに生じているひびわれや剥離がみられる。その他、床版のひびわれ、遊離石灰や、支承台座コンクリートのひびわれなどがみられた。

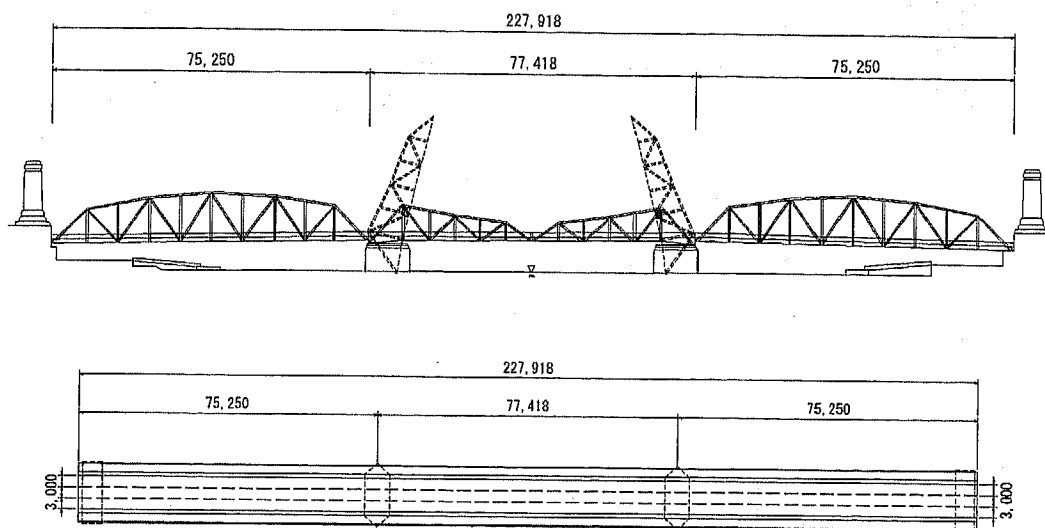
図3.3.27: Memorial橋 全体図

Krung Thonと同様に下弦材や下横構など変形がみられた。これらは、桁下を通行する船舶や車両の衝突により生じていると思われるものである。

橋面上の斜材下部に、腐食、保護コンクリートのひびわれ、また斜材が床版を貫通している箇所からの遊離石灰、漏水跡がみられる。特に床版貫通部からの遊離石灰、漏水跡は、雨水の浸入を裏付けるものであり、床版貫通部内部の構造によっては浸入した水が滞水することも考えられる。

中央径間の添接部において、添接板に腐食がみられる。構造上、雨水が滞水しやすい場所であり、減肉も一部でみられた。現況は腐食部には塗装が施されており、応急的な対応はなされている。

添接位置におけるボルトの欠落、ゆるみがみられた。また格点部の多数で鳥害（鳩などが営巣している）がみられる。

その他に、コンクリート部材の損傷として床版のひびわれ、遊離石灰、橋脚のひびわれがみられた。

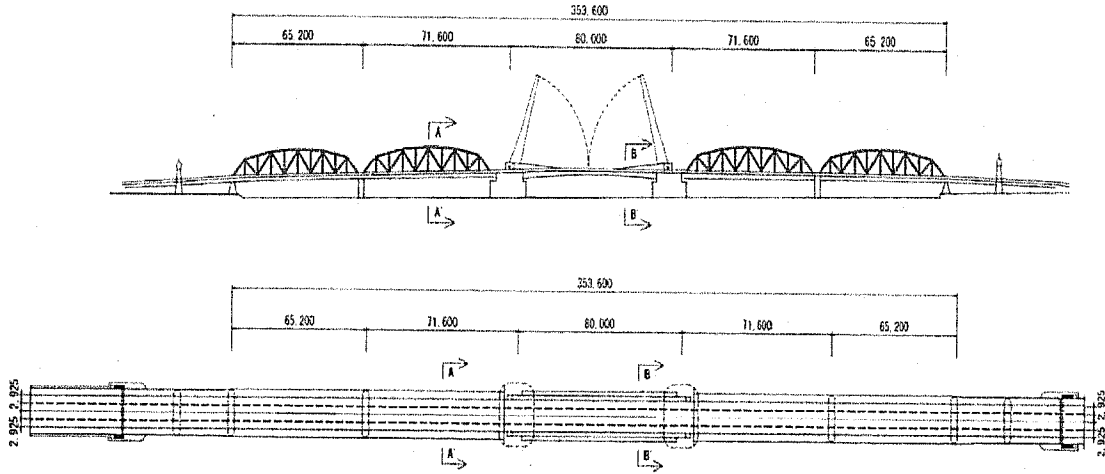
図3.3.30: Krung Thep橋 全体図

跳ね橋部の床版下面の鋼板にき裂が生じているのが船上からの点検で発見された。

中央径間の開閉部では、30～50mm程度の段差がみられる。その他、RC床版のひびわれ、遊離石灰がみられる。

下弦材、下横構の変形は他のトラス橋（Krung Thon橋、Memorial橋）と比較すると少ない。斜材下部の床版貫通部には、保護コンクリートと斜材の間にシール材による止水措置が施されており、雨水の浸入を防いでいた。しかし一部のシール材には劣化がみられた。斜材の床版貫通部下面付近の床版では剥離がみられた。

中央径間の垂直補剛材下部では、腐食による断面の減少（減肉）がみられた。雨水が滞水しやすい箇所であるが、現況は塗装がなされている。

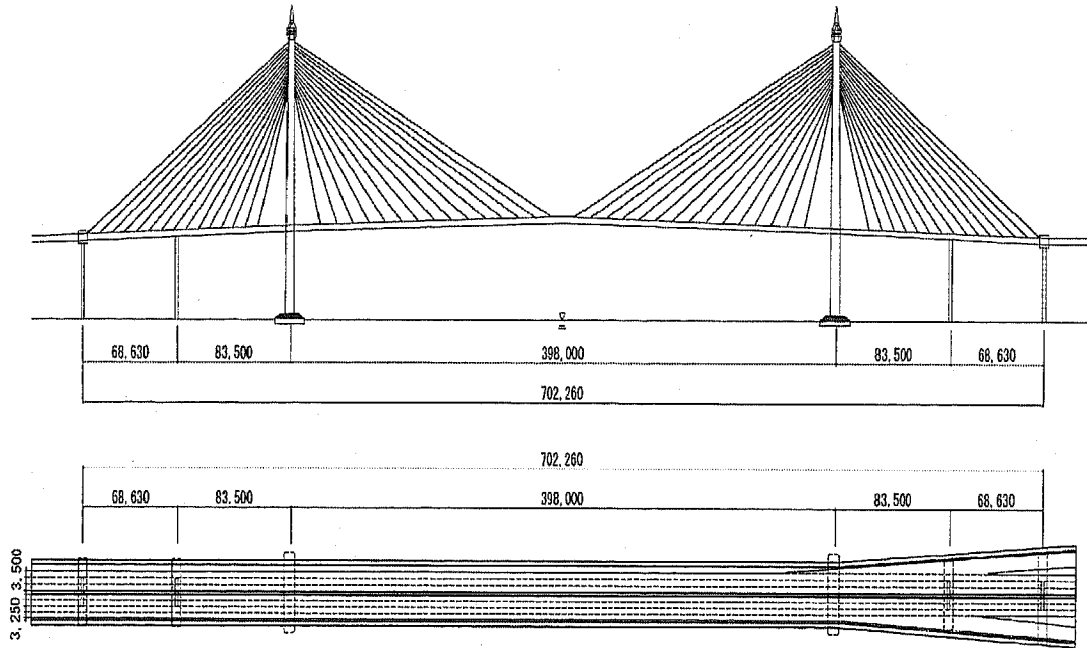
図3.3.33: IRR South橋 全体図

主塔基部に水平方向、鉛直方向のひびわれがある。また主塔と横梁との接合部付近の隅角部から下方向にむけてひびわれが発生している。その他主塔内部への管理用扉に腐食が見られる。

主塔と接合する横梁（web面）に何条かのひびわれが張出床版上から視認された。また、張出床版のケーブル定着部付近に主塔方向に向かうひびわれが複数本確認された。

また、主塔側のケーブル定着部周辺のひびわれ、ケーブルのダンパーからの油漏れが発生している。

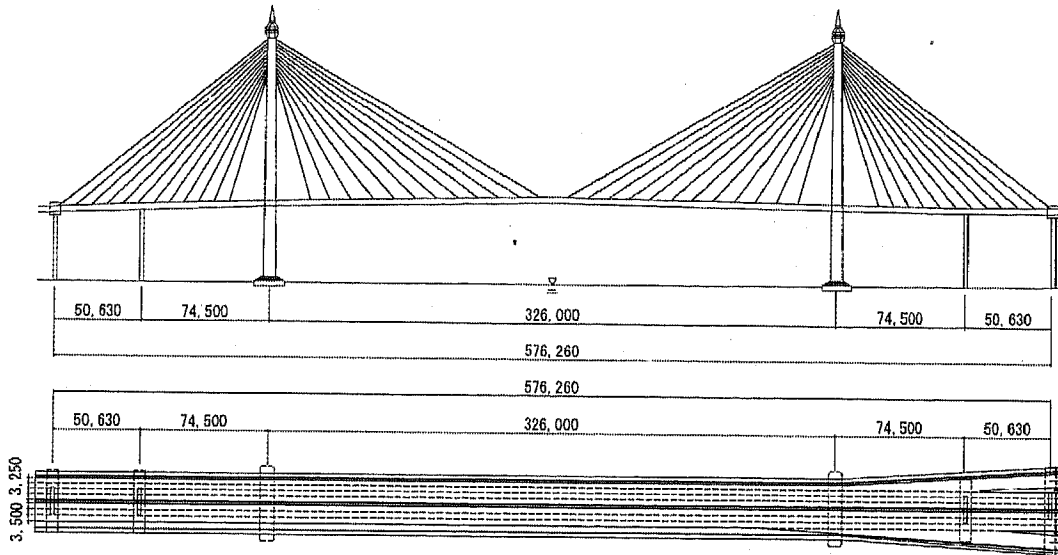
図3.3.36: IRR North橋 全体図

主塔基部に鉛直方向のひびわれ、端橋脚に網目状のひびわれが発生している。橋脚が鋭角に折れている横梁接合部付近でもひびわれが視認できた。

V橋脚においては横梁にひびわれと遊離石灰の析出が確認された。端橋脚においては、水平方向、鉛直方向に等間隔に筋が視認できその上に網目状のひびわれが確認された。

張出床版のコンクリートスラブにおいては、一方向に複数本のひびわれが確認できた。同じひびわれは大多数のコンクリートスラブで確認できた。また、管をとめる金具の根本付近から遊離石灰が析出されていた。
