**ホンジュラス共和国
イラマ橋及びデモクラシア橋建設計画
事後現状調査報告書**

**平成 22 年 5 月
(2010 年)**

**独立行政法人国際協力機構
(JICA)**

セントラルコンサルタント株式会社

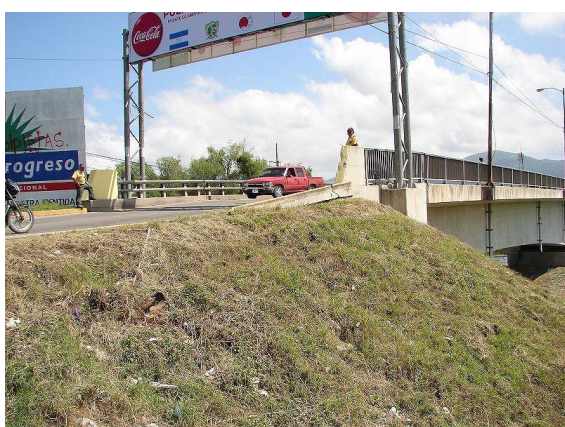
写真-5 橋台と土工部に発生した沈下状況 (デモクラシア新橋サンペドロスーラ市側)

今回の地震によって、図 3-4-1 に示すように橋梁の取り付け道路で地盤沈下が認められた。沈下量は A2 橋台側より A1 橋台側が大きく、最大 75cm であった。また、周辺道路に発生した亀裂によって、車両の通行止めは起こらなかったが、今後雨期になり、雨水が亀裂に浸透し、地盤沈下が進行した場合、車両の走行に支障が発生することも想定されることから、早期の対策が必要である。

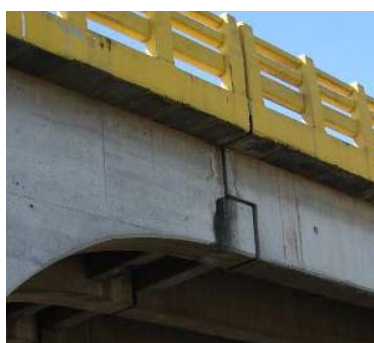
サンペドロスーラ市近郊の橋梁では、地震による被害は確認されなかった。特に、サンペドロスーラ市内の公称メガプラザ橋は、耐震性に問題があるとされるゲルバーを有する橋梁であったが、ゲルバー支点部や取付擁壁を含めて、地震による損傷は受けていなかった。ただし、伸縮装置からの漏水が確認された。

写真 3-2-2
ゲルバー支点部の状況

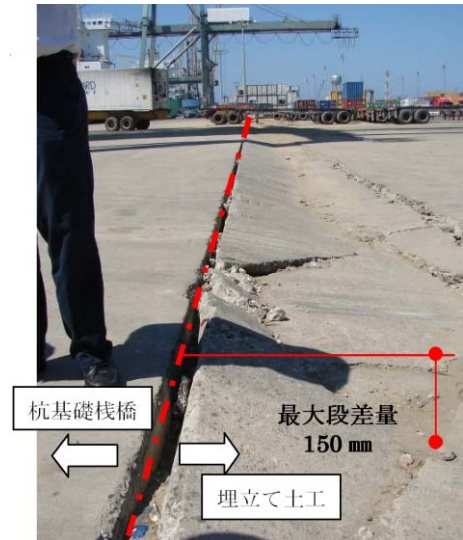
コルテス港では地表面に大きな段差が発生している箇所が認められ、特に、杭基礎棧橋部と埋立て土工部の境界で大きな被害を受けていた。

港湾事務所での聞き取り調査から、この土地には 25m～30m 程度の緩い砂層が存在しており液状化によって地盤の沈下が発生したことが判明した。

写真 3-2-4 コルテス港の被災状況

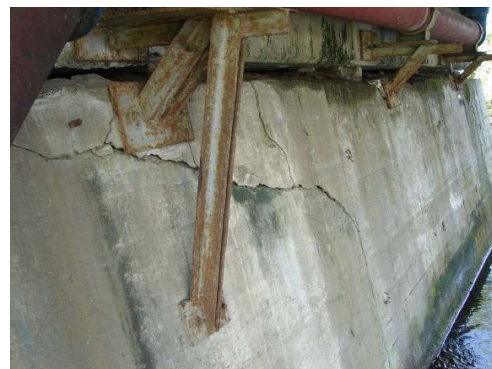
写真 3-2-7 A1 橋台の状況

本道路の付近の無名橋では、パイルベント橋台の基礎杭前面の保護コンクリートに損傷が見られた。地震によって基礎杭が大きく変形したため、前面のコンクリートにクラックが入ったものと思われる。

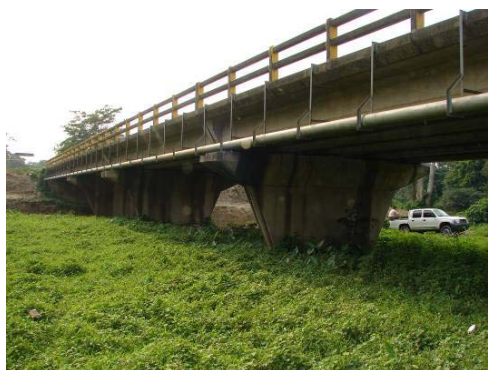
写真 3-2-7 ハイランドグリーク川橋

エル プログレソ〜テラ間の国道 CA13 号の主要構造物の状況を確認したが、目視では地震による被害はわからなかった。

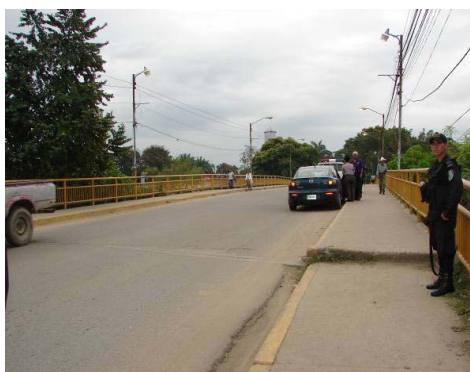
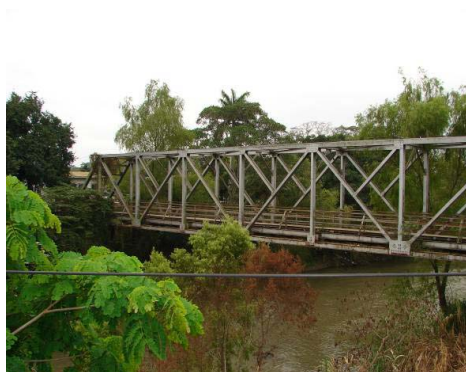
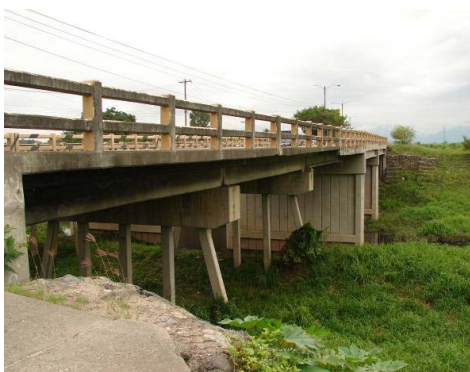
本線橋の上流に、過去に鉄道橋として使用されていた鋼トラス橋が、人道橋として利用されていた。両橋および取付擁壁等の構造物に明らかな地震の被害は見受けられなかった。

写真 3-2-10 リマの市街地に近接する橋（その1） 写真 3-2-11 リマの市街地に近接する橋（その2）

写真 3-2-12 リマの市街地に近接する橋（その3）

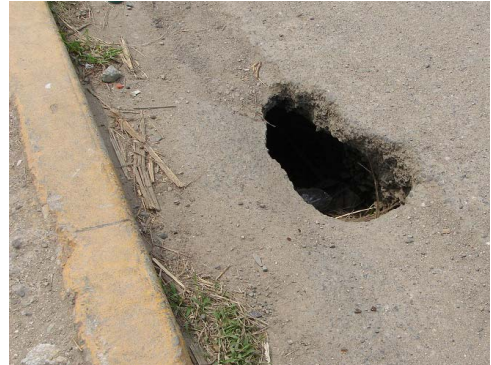
また、地震の被害と断定できないが、写真 3-4-1 に示す陥没箇所も確認された。

写真 3-4-1 取付道路部の陥没状況

これらの補修工事を実施する技術力を「ホ」国は保有しており、自国内のコンサルタント・施工業者によって設計・施工は可能であると判断される。

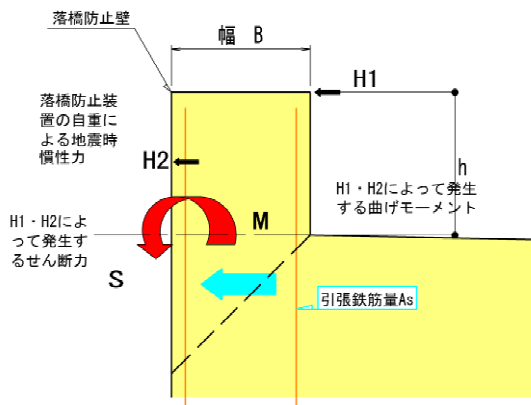
図 3-8-2 地震時における橋脚部落橋防止装置の作用力

以上の結果、落橋防止装置の損傷程度から地震の応答加速度は 398gal 以上であったと推定される。

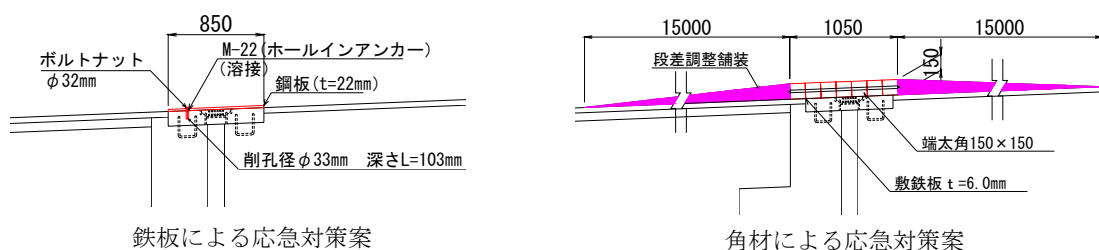
図 4-3-1 伸縮装置の応急対策

「ホ」国で震災後に実施された対策を確認した結果、地震直後に行われた鋼板の設置は、通行車両による衝撃を緩和する効果が期待できた。しかし、鋼板が盗難されたため、大型車両が通行する度に胸壁に大きな衝撃が加わっている状況であり、早急に対応が必要である。

具体的には、図 4-3-1 伸縮装置の応急対策に示す 2 案のいずれかを推奨する。

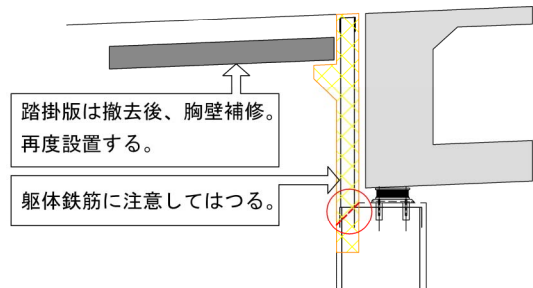
図 4-3-2 橋台胸壁のコンクリート取り壊し範囲

橋台胸壁部において、損傷部のはつり調査により主鉄筋が降伏に至るほどの損傷を受けていたことが確認されたため、橋台の胸壁の打ち換え後、伸縮装置を取り替える必要がある。現在、SOPTRAVI で進められている工事では、胸壁の損傷を表面的なひび割れと捉えているが、ひび割れ充填後の伸縮装置取替えでは補修が不十分であり、伸縮装置を再施工する必要が生じる。

損傷を受けた橋台胸壁および橋脚落橋防止装置については、それぞれの主鉄筋をはつり出し、新たに同じ鉄筋を配置した後、再度コンクリートを打設する。

はつり範囲は、それぞれの鉄筋の定着部を包括するとともに、発生したひびわれの周辺および鉄筋とコンクリートの剥離が認められる箇所を包括した範囲とする。施工にあたっては、はつり作業で撤去しない本体や翼壁などの鉄筋を損傷させることのないように、手はつりなど慎重な作業が必要である。ウォータージェットなどを併用することも有効である。

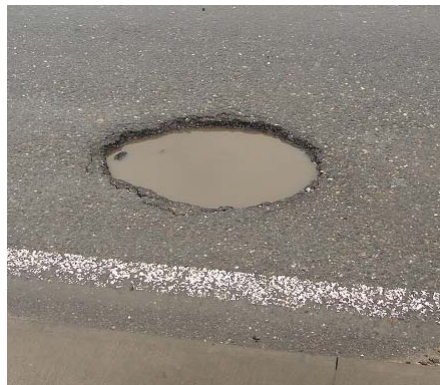
写真 6-1-1 橋面のポットホールト
（デモクラシア橋）

ポットホールおよび舗装の劣化箇所は、劣化部周辺を含む部分を取り除き、新規にアスファルト合材により修復することを推奨する。このとき、床版上面の防水層に留意する必要がある。

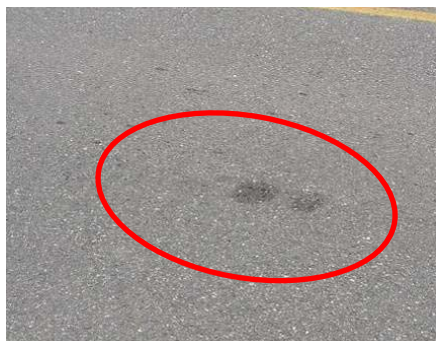
但し、舗装面には、通行車両による摩耗およびポットホールの発生などの経年劣化が認められた。

写真 6-2-2 橋面の舗装の摩耗
（イラマ橋 左岸側橋台付近）

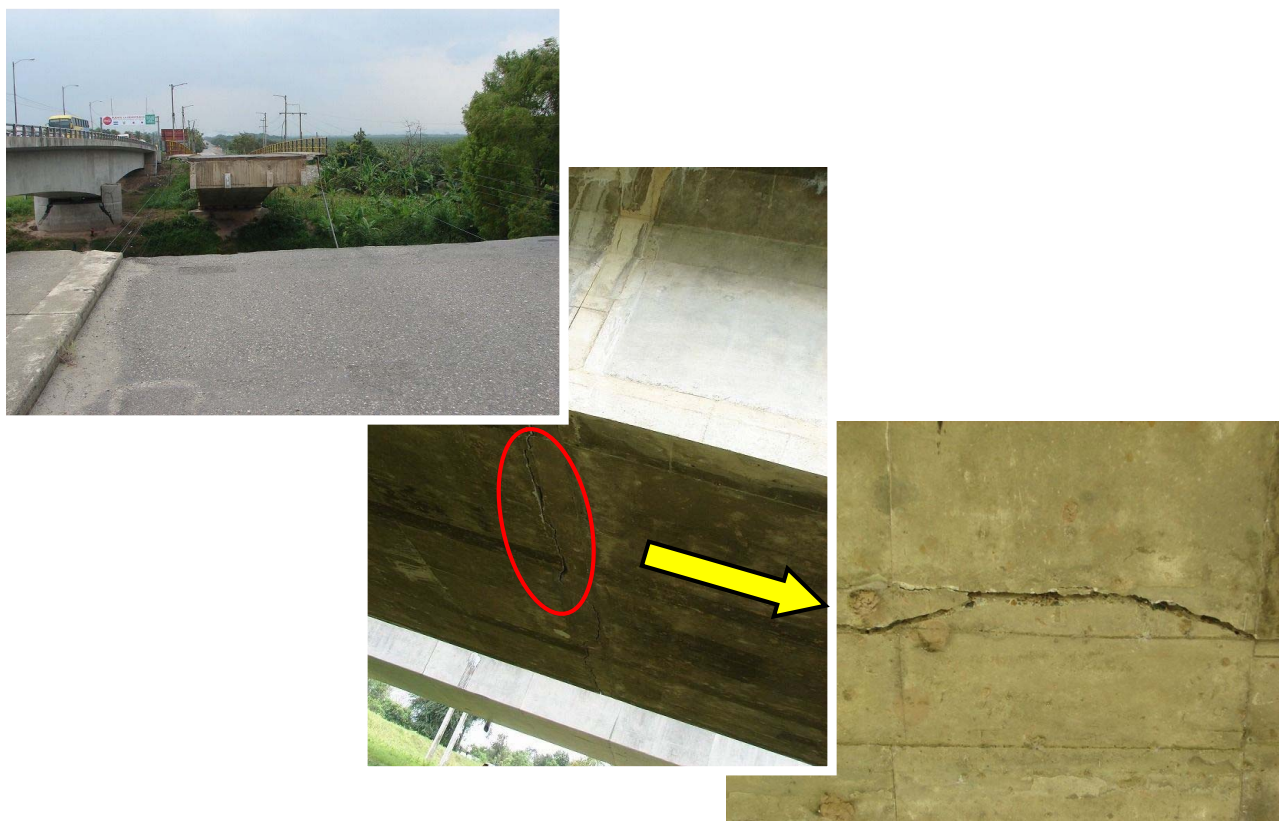
- ・ 中央径間のゲルバー桁間が落橋している。
- ・ P 2 橋脚～A 2 橋台間では、大きなクラックの発生により桁が分離した状態となっている。

・デモクラシア旧橋の被災の程度は非常に大きく、落橋した中央径間以外でも、大きな損傷が多くみられた。

・特に、P 2 橋脚～A 2 橋台の第 3 径間では、主桁の損傷が大きいことや A 2 橋台部の大きな変位から、構造安全性に大きく欠ける。

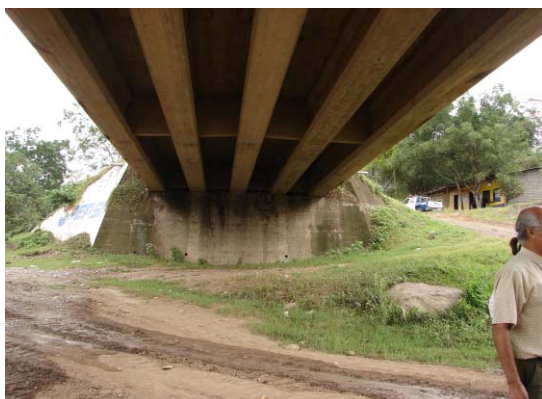
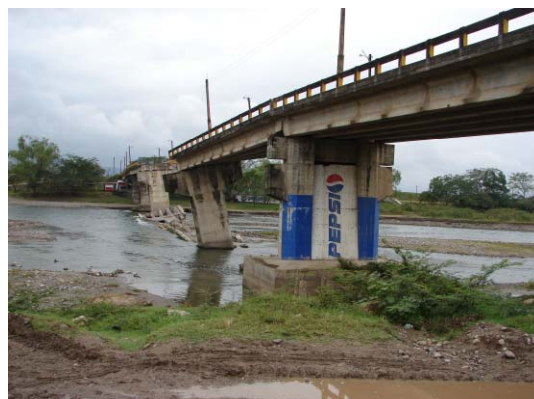
A1 橋台正面図

- ・ P5橋脚が倒壊し、第4及び第5径間が落橋している。

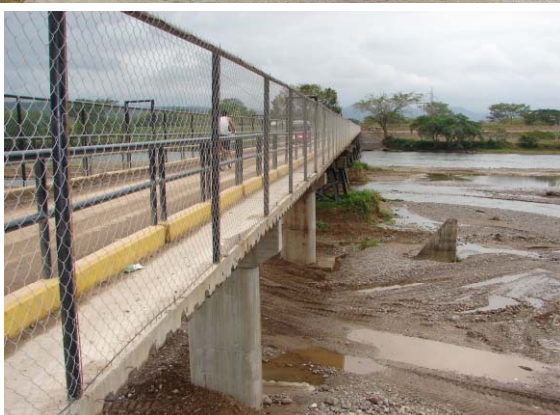
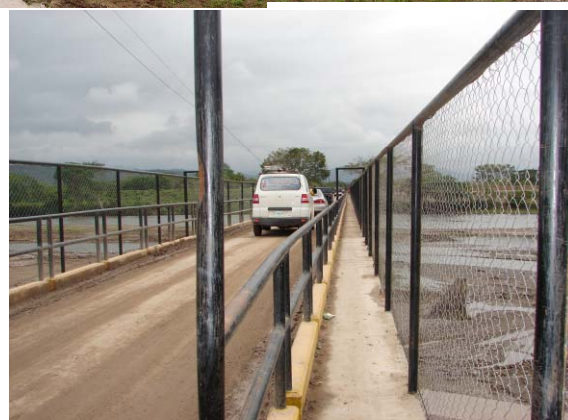
現在の交通状況

- ・本橋の落橋後は、上流側の旧鉄道橋を簡易的に修復して現道交通を確保している。(写真参照)
交通量は比較的多く、数台の車両が両橋台部で対向車の通過待ちをしており、バスやトレーラーなどの大型車両も多く通行している。
- ・この橋梁は、過去に洪水の被害を受けて右岸側橋台部が流出し、その後、右岸側の径間を増設・延伸した経緯がある。
- ・橋梁の構造は、橋桁上に載せた鋼矢板上にコンクリートを打設して床版を構築しているだけの簡易な構造であり、十分な耐力を有しているとは考えられない。
したがって、簡易橋の長期間の供用や大型車の通行には、その安全性に疑問があるため、早急な、本橋の復旧が望まれる。

- ・上流側の簡易橋を使用して、片側交互通行をしているが、対向車を規制して安全走行を誘導する交通整理員などは配置していない。信号処理を行うなどの改善が必要である。
