**INFORME DEL ESTUDIO DEL ESTADO POSTERIOR
A LA IMPLEMENTACIÓN SOBRE
EL PROYECTO PARA LA CONSTRUCCIÓN DE LOS
PUENTES ILAMA Y DEMOCRACIA
EN
LA REPÚBLICA DE HONDURAS**

Mayo de 2010

Agencia de Cooperación Internacional del Japón

Central Consultant Inc.

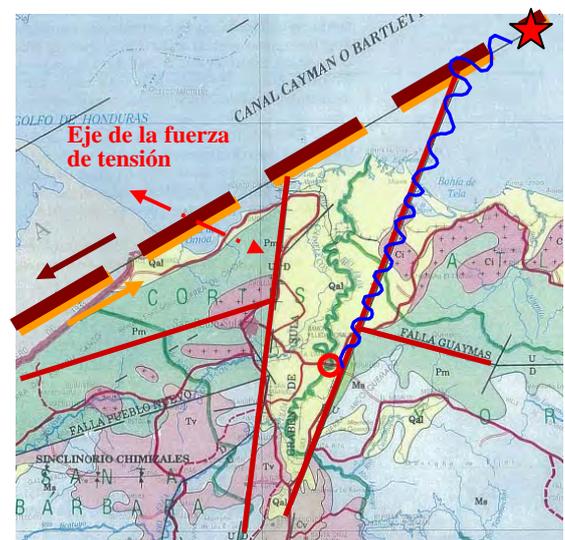
Mecanismo del sismo

El mecanismo de generación sísmica en este caso, tal como muestra la Fig. a la derecha, es una falla transcurrente con eje de tensión en dirección ONO– ESE, con el hipocentro en el contacto entre la Placa Norteamericana y la Placa del Caribe (Falla Montagua Polochic). El Puente La Democracia se ubica en el valle hondureño suspendido sobre la Placa del Caribe, y probablemente ha sufrido el esfuerzo de dirección ESE, al igual que la Placa del Caribe.

De lo anterior, se deduce que el daño sufrido por el Puente La Democracia se debe a la fuerte incidencia del estrato frágil de la parte norte del valle suspendido de Honduras asociado al borde de la placa de hipocentro (Falla Motagua Polochic), y a la presencia de la falla.

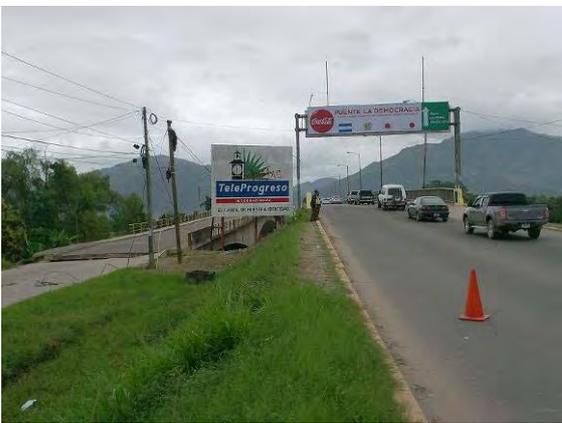
Foto-3 Vía de acceso al nuevo Puente Democracia luego de sufrir daños sísmicos

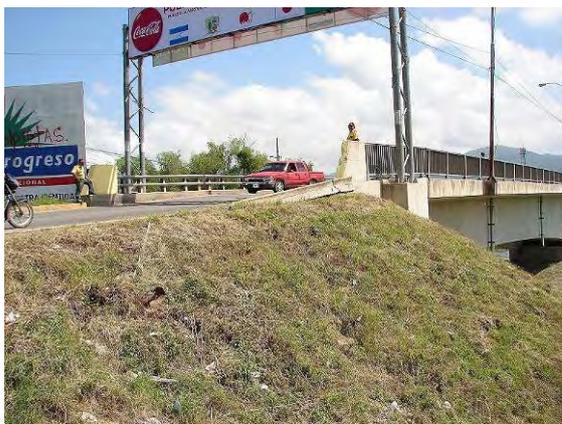
Foto-5 Hundimiento producido en el estribo y el terraplén (Nuevo puente Democracia visto desde el lado de la ciudad de San Pedro Sula)

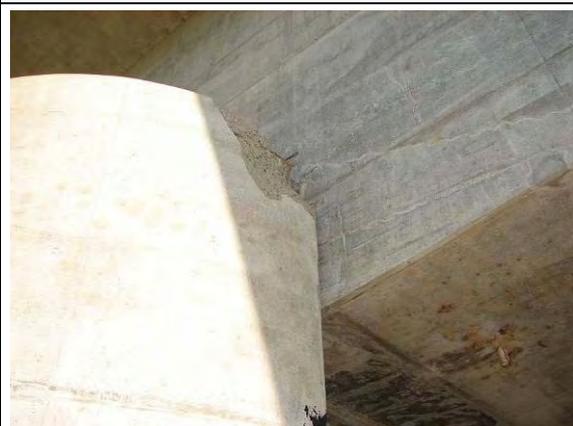
Foto-11 Parte quebrada de la corona del bloque protector contra caída del puente instalado en la pila P1 en el lado de curso alto

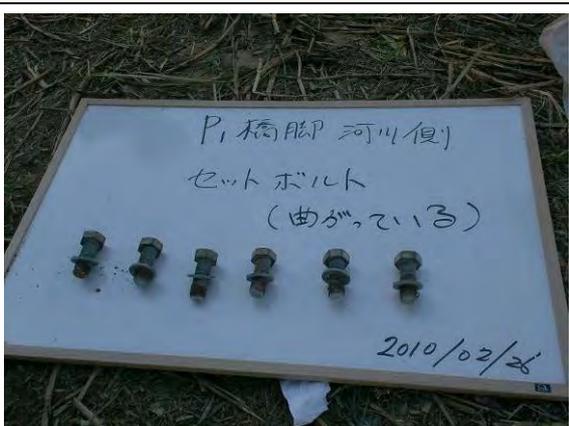
Foto-12 Pernos de fijación caídos identificados en el estudio (lado de la pila P1)

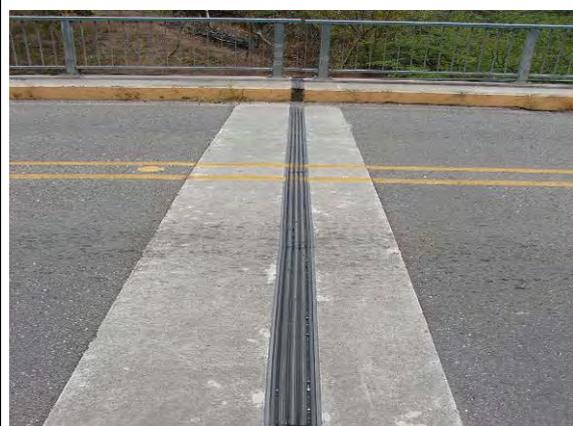
Foto-18 Estado de la junta de extensión

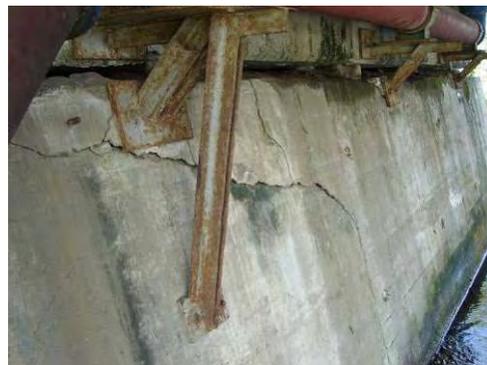
En un puente sin nombre cercano a esta carretera se han observado daños en el hormigón protector de la parte frontal de pilotes de cimentación del estribo de pila de pilotes. Se supone que la gran deformación causada por el sismo produjo grietas en el hormigón de la parte frontal.

Foto 3-2-7 Estado del estribo A1

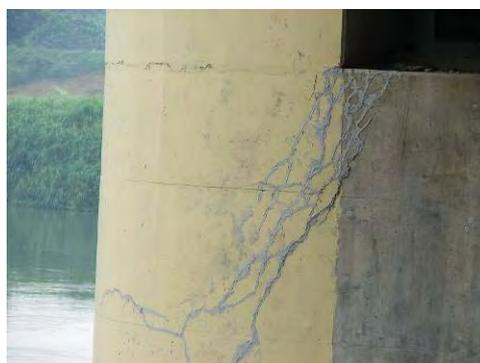
Al igual que la pila P1, se observaron grietas en la base del bloque protector contra caída del puente. También fue comprobado que en la zapata soporte un perno está caído.

Foto 3-3-4 Grietas de la pila P2

De lo arriba mencionado, juzgamos que está sufriendo un mismo nivel de daños que la pila P1. No se observó ninguna huella del choque de la superestructura con el bloque protector contra caída del puente.

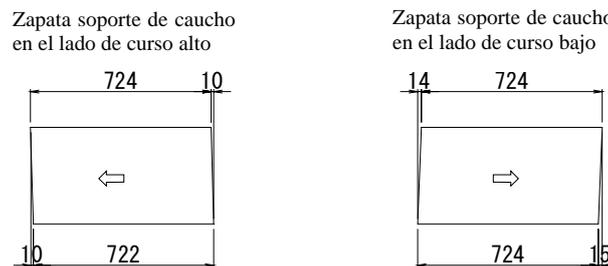
Fig. 3-3-2 Deformación de la zapata soporte del estribo A2

Tiene un mismo nivel de daños que el estribo A1.

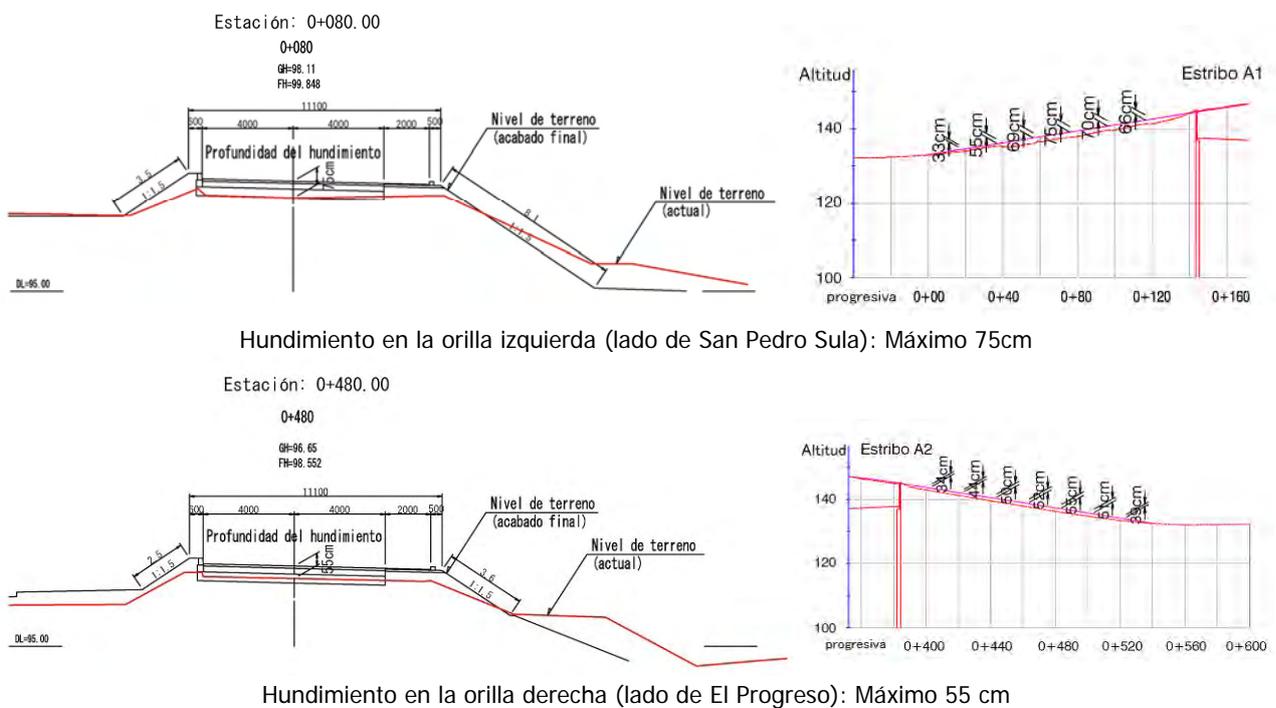
Fig. 3-4-1 Corte transversal de la medición del hundimiento del suelo

En la vía de acceso al puente se observa un hundimiento del suelo provocado por el sismo, como se muestra en la Fig.3-4-1. El hundimiento es mayor en el estribo A1 que en el estribo A2, siendo 75 cm al máximo. Las grietas producidas en la carretera alrededor del puente no ha causado el corte de paso de vehículos, pero al llegar la próxima época de lluvias, si el agua de lluvias penetra en las grietas y avanza el hundimiento del suelo, se pueden producir dificultades en la circulación de vehículos, por lo que es necesario tomar medidas con antelación.

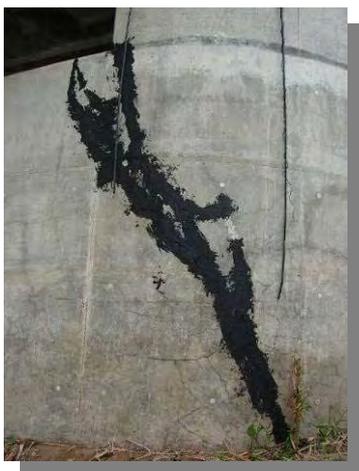
Foto 3-5-1 Medida de impermeabilización de grietas en el bloque protector de caída del puente

- ① A las grietas producidas en el parapeto y la base del bloque protector contra caída del puente, se les ha hecho un pintado de alquitrán como una medida de impermeabilización.
- ② Inmediatamente después del sismo, se colocó una plancha de acero encima de la junta de dilatación dañada, pero más tarde la plancha fue robada y ya no queda nada actualmente. El impacto producido por el paso de vehículos está afectando la junta de dilatación dañada, por tanto pobladores locales llenan el espacio abierto de la junta con la tierra y arena para mitigar el impacto.
- ③ Para las grietas del suelo producidas en el dique y plantaciones de banano alrededor del nuevo puente Democracia, las del dique han sido reparadas por el municipio de El Progreso y las de plantaciones, por sus propietarios.

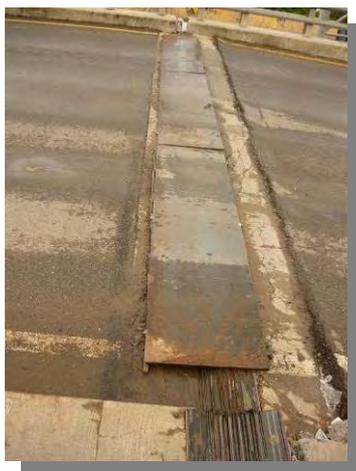
Foto 3-5-2 Medida contra el desnivel de la junta de dilatación dañada

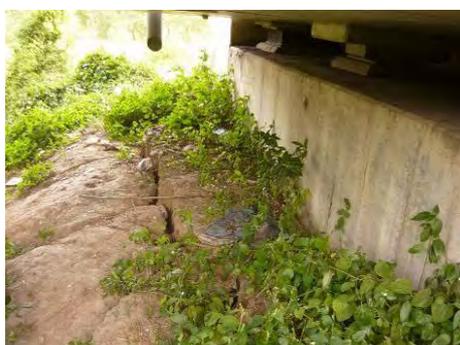
Foto 3-8-1 Grieta en frente del estribo A1

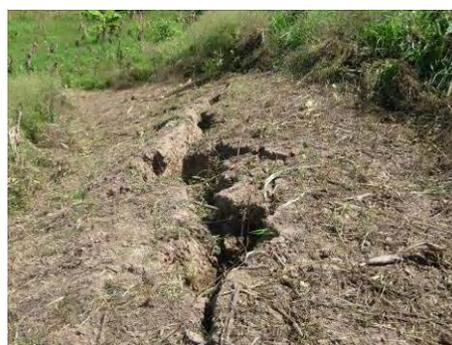
Foto 3-8-2 Grietas sobre el dique

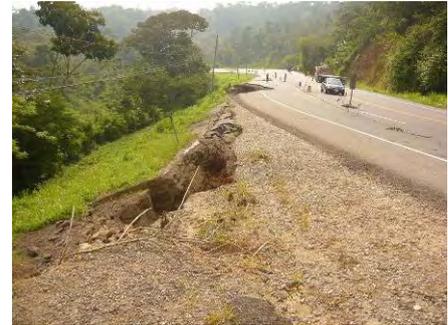
Foto 3-8-5 Derrumbe en la carretera

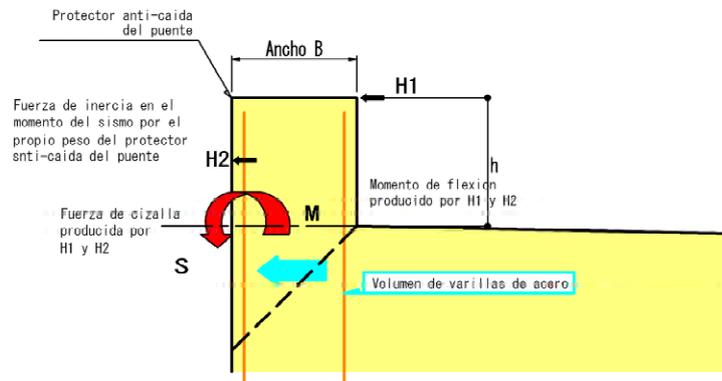
Fig.3-8-2 Fuerza de acción sobre el bloque protector contra caída del puente

De los resultados de arriba, se estima que fueron más de 398 gal la aceleración sísmica juzgando del estado de daños en el bloque protector contra caída del puente.

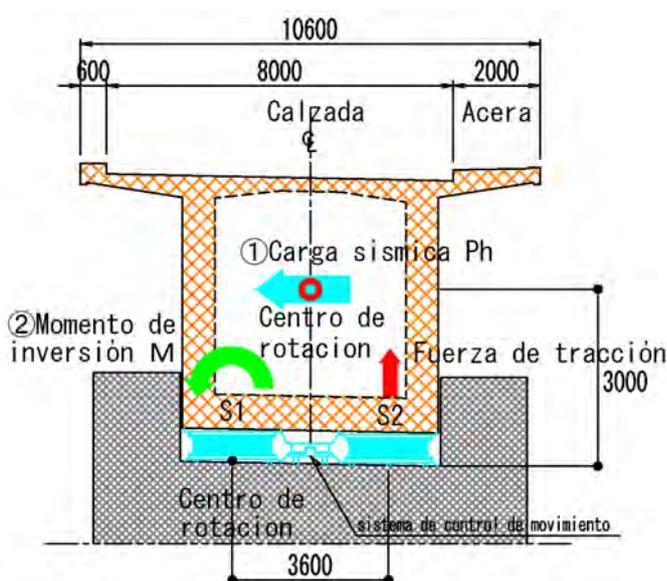
- ① Por el sismo ocurrido, acciona la fuerza de inercia sísmica P_h sobre el centro de gravedad de la superestructura.
- ② La fuerza de inercia de la superestructura produce el momento rotatorio M en torno de la zapata soporte S_1 .
- ③ El momento rotatorio en torno de la zapata soporte S_1 produce una fuerza de extracción P en la zapata soporte S_2 .
- ④ Por esta fuerza de extracción fueron arrancados los pernos de fijación de la zapata soporte S_2 .

De los cálculos de arriba, según la rotura de los pernos se estima que la aceleración sísmica fue más de 200gal.

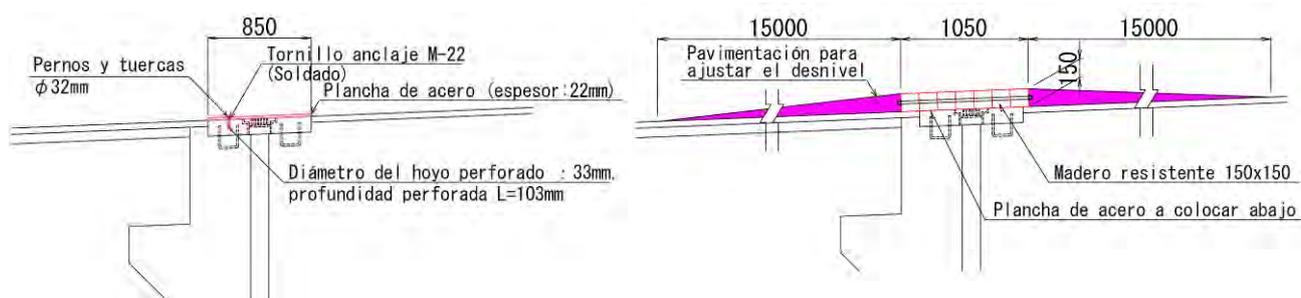
Fig. 4-3-1 Medidas de urgencia para juntas de dilatación

Como resultado de comprobación de medida implementada después del sismo en Honduras, vemos que con la colocación de planchas de acero realizada inmediatamente después de ocurrir el sismo, se esperaba una amortiguación de las sacudidas que los vehículos transitantes transmiten a la estructura. Pero al haber sido robadas las planchas de acero, la situación es que cada vez que transita un vehículo pesado la sacudida que se produce es enorme, y una medida de urgencia es a todas luces necesaria. En concreto, se recomienda implementar en las juntas de dilatación cualquiera de las dos sugerencias expresadas en Fig. 4-3-1.

Propuesta de medida de urgencia con Plancha de acero

Propuesta de medida de urgencia con maderos cuadrados

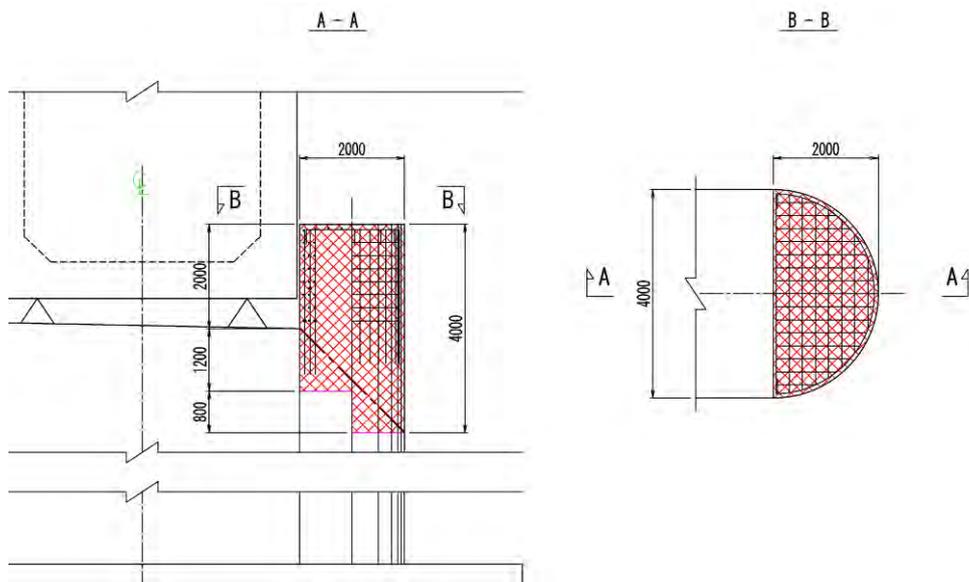
Fig. 4-3-3 Ámbito de extracción de hormigón armado en bloque protector contra caída adosado a pilares

Al reforzar los pilares para que puedan resistir sismos como el último conocido, se tiene presente que una causa importante del daño fue que en los bloques protector contra caída del puente adosados a pilares fue insuficiente la resistencia a la cizalla, por tanto esta vez se implementará una medida de refuerzo anti-corte en la parte superior de la columna del pilar.

En Japón el método más empleado comúnmente en estos casos es, como se muestra en Fig. 4-3-3, rodear esa parte de la estructura con plancha de acero o con fibra de carbono.

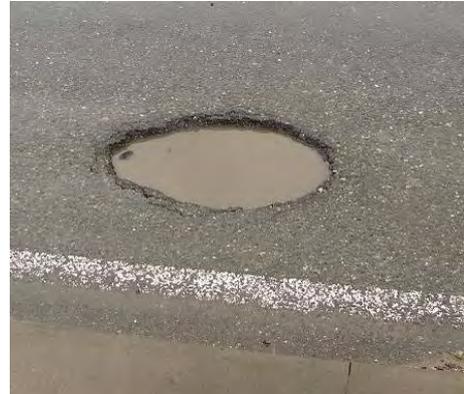
Foto6-1-1: Bache sobre la superficie del puente (Puente La Democracia)

Por tratarse de una vía donde incide un alto índice de vehículos pesados, es importante revisar periódicamente las juntas elásticas del puente.

En este sentido, se recomienda introducir un sistema de chequeo periódico del puente fotografiando y anotando detalles de su estado. En el sistema de chequeo del puente, además de la revisión de las juntas arriba mencionada, será efectiva la observación visual y fotografías de las zonas en que estén ubicados los dispositivos antisísmicos, desde un punto fijo (siempre en una misma dirección y con el mismo objetivo), para registrar los efectos de cualquier terremoto.

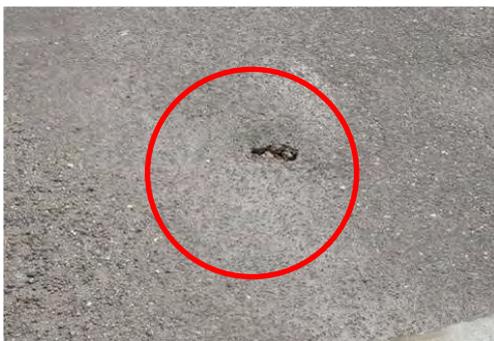
No obstante, se han observado deterioros como baches sobre la superficie del pavimento por el paso de vehículos y por el correr del tiempo.

Foto6-2-1: Bache sobre la superficie de puente (Puente Ilima)

Por tanto, se requiere reparación temprana de pavimentación en estas áreas, ya que puede repercutir a la larga en las mismas vigas del puente por las sacudidas ocasionadas por los vehículos que pasan.

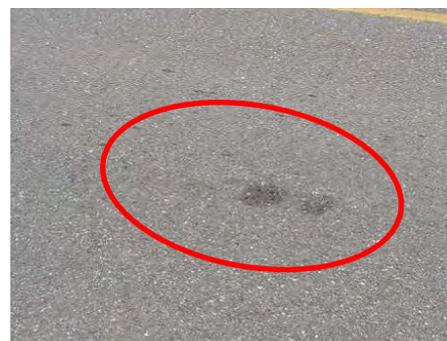
Foto6-2-2: Desgaste del pavimento en la superficie del puente (Puente Ilima, cerca del estibo de la margen izda.)

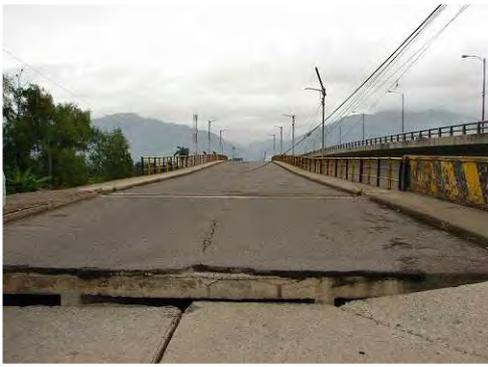
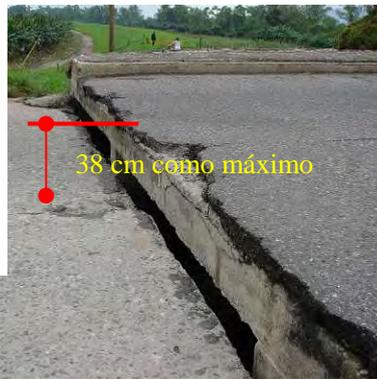
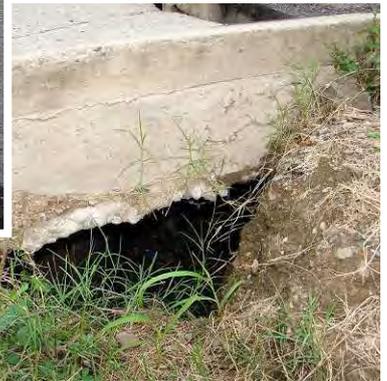
El terraplén detrás del estribo A1 está muy hundido. (Hundimiento: 38 cm aprox.)

Además, la parte atrás del estribo queda vacía y de los daños en el dique contiguo se supone la posibilidad de haberse derramado la tierra y arena de la parte atrás en el momento del hundimiento del terraplén del dique causado por la licuación.

Reparación del dique en la orilla izquierda de curso bajo
La parte del dique fracturada por el hundimiento a causa de la licuación en el momento del sismo, ha sido reparada con gaviones por el propietario de la plantación de banano local.

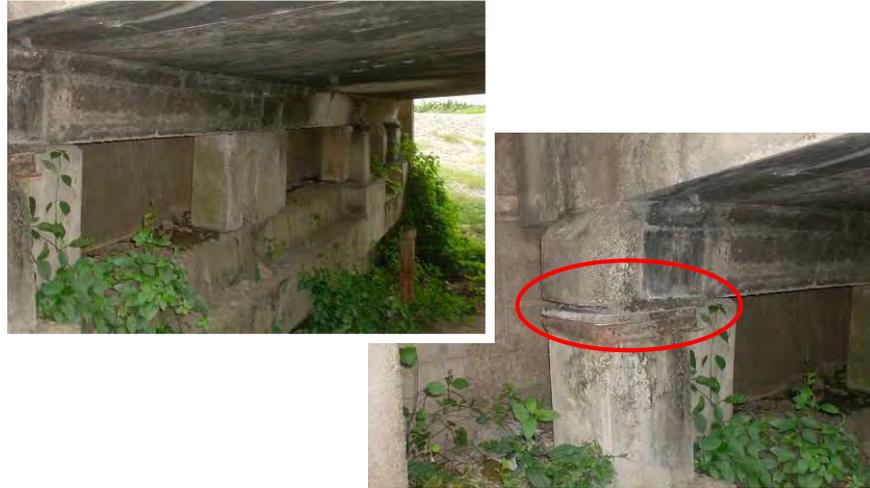
En comparación con el lado del estribo A2, es menor el movimiento horizontal y casi no hay inclinación en el asiento de la zapata.

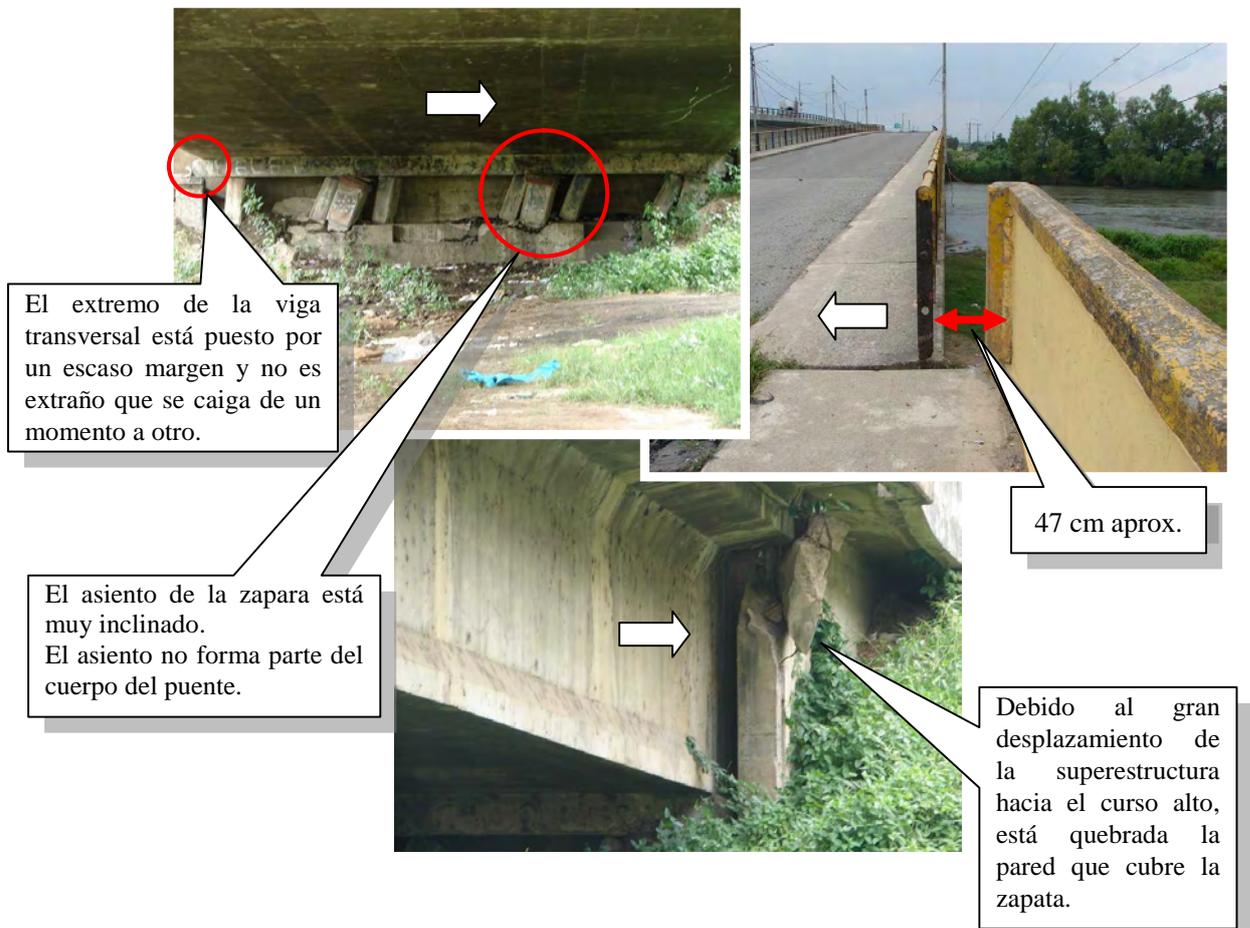
② Estado de daños en el lado del estribo A2

* En la zapata soporte del estribo A2, el asiento de la zapata está muy inclinado hacia el lado de curso alto y la superestructura está desplazada hacia el curso alto.

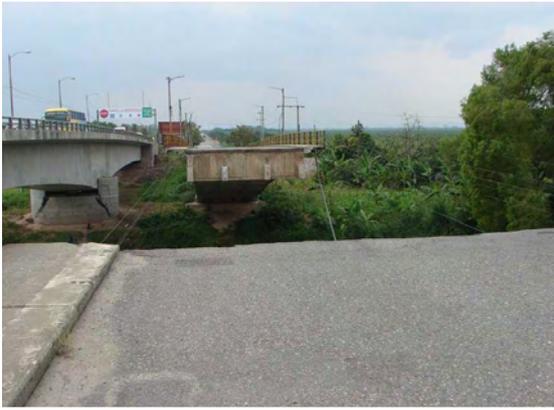
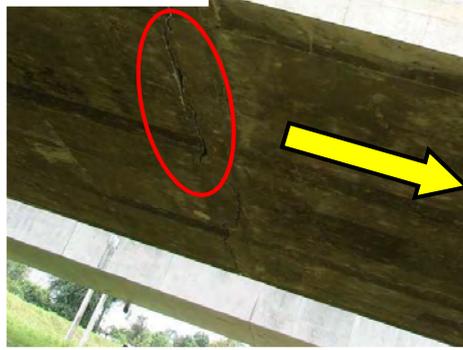
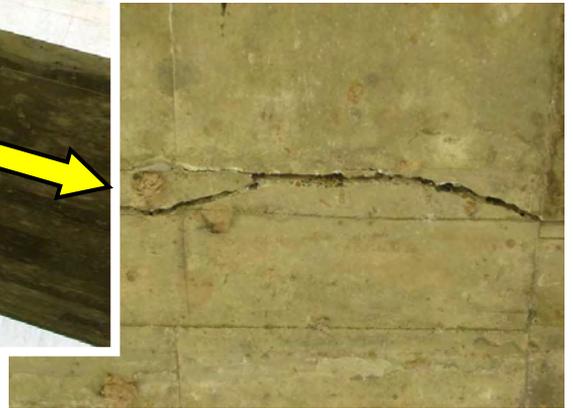
③ Estado de daños de la viga principal

Está caído el tramo de la viga en ménsula de celosía de la luz central.

Entre la pila P2 y el estribo A2, la viga queda discontinuada por las grandes grietas producidas.

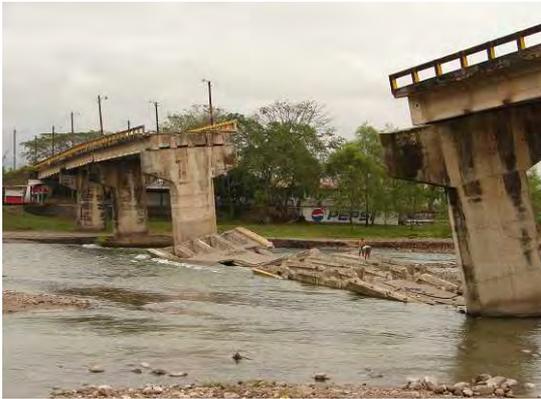
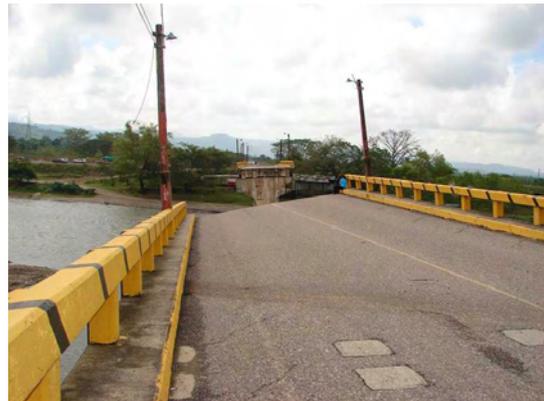
Por consiguiente, la caída del puente se debe a una consecuencia compuesta de los socavones de inundaciones y la fuerza de inercia del sismo y no es la única causa de la caída del puente este sismo.

Estado del caída del puente
La pila P5 está derrumbada y las
luces 4^a y 5^a están caídas.
