キルギス国  
ビシュケクーオシュ道路改修事業に  
関する援助効果促進調査  
ファイナル・レポート  
Vol.1 調査概要

平成23年6月  
(2011年)

独立行政法人  
国際協力機構 (JICA)

株式会社 片平エンジニアリング・インターナショナル

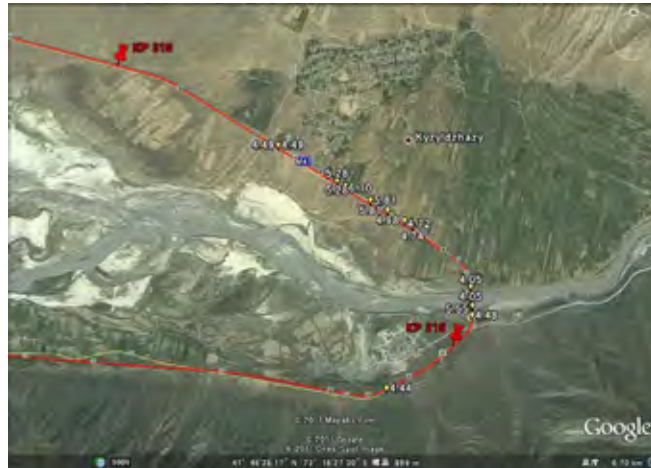
図-9 312km 地点付近の IRI 分布

同様に、IRI が 5.28～6.93 を示している 312km 付近においては、道路状況調査によって 312km+700m 地点と 313km+100m 地点において沈下が確認されている。したがって、312km 付近においても、沈下がラフネス増加（IRI 上昇）の主な要因であると考えられる。この地点の IRI 分布を図-9 示す。

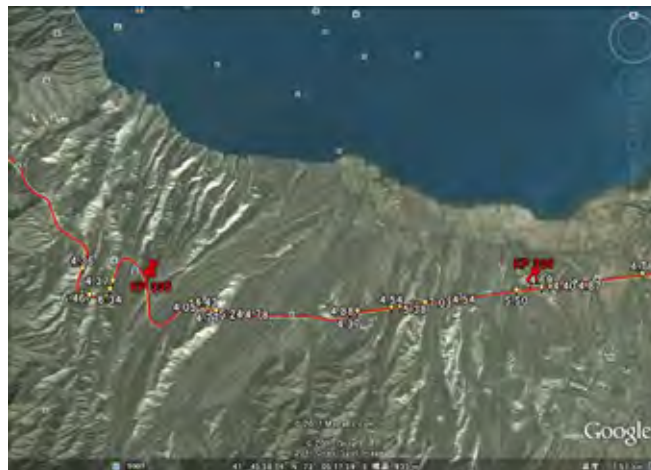
図-10 333km 地点付近の IRI 分布

図-10 に示すとおり、330km 地点付近から 335km を越える区間においては、IRI が 4 強以上を示す区間が散見され、331km 付近においては、一部で 7 を超える IRI が示された。一方、道路状況調査では、同区間において沈下が確認されている。

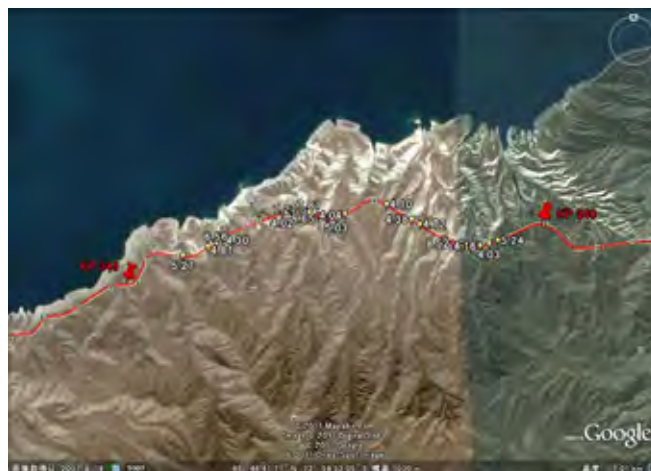
図-11 340km 地点～345km 地点区間の IRI 分布

この区間においては、全域的に IRI が 4 を超える区間が多く、340km 付近と 343km 付近においてはそれぞれ高いところで 8.52、8.65 を示している。この地点の IRI 分布図を図-11 に示す。この区間の道路状況調査では、340km+705m 地点において沈下が確認されている。また、パッチングなどの舗装補修跡が多い区間であり、これらが IRI を高くしているものと考えられる。

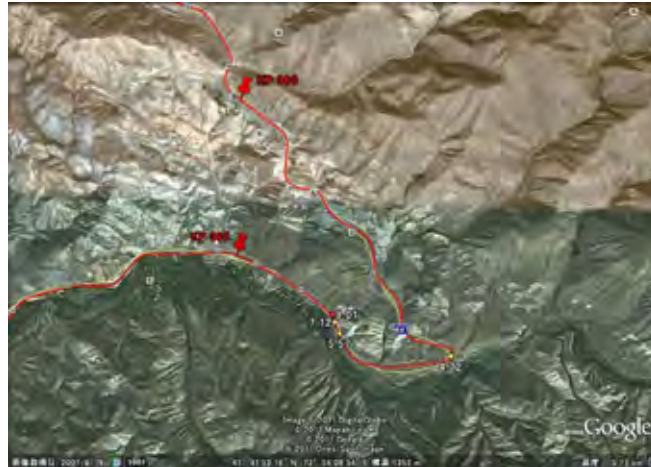
図-12 364km 地点付近の IRI 分布

KP412 起点車線の 364km 地点付近においては、IRI が高いところで 7.12、9.01 を示す区間が見られた。この区間の付近における道路状況調査でも沈下が確認されている。この地点の IRI 分布図を図-12 に示す。

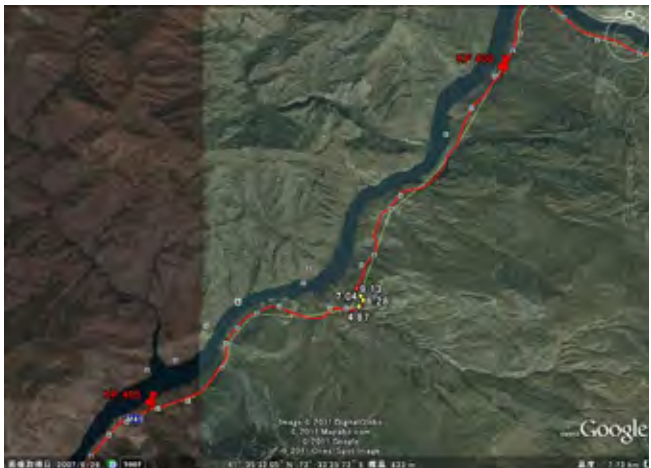
図-13 403km 地点付近の IRI 分布

図-13 に示すとおり、KP248 起点車線の 403km 地点付近は一部の区間で IRI が 7.04、9.13 を示し、KP412 起点車線も一部の区間で 6.28、7.08 を示した。この地域の道路は KP248 起点車線側が谷側、KP412 起点車線側が山側となる溪谷に沿った道路であるが、道路状況調査によって、403km+550m 地点の谷側車線に沈下が確認された。これらの結果から、沈下地点に該当すると考えられ、また、IRI 分布から山側車線においても沈下の影響が生じている可能性が確認された。

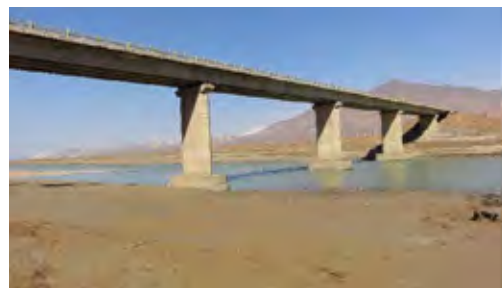
No. 10 Naryn 橋の状況

10	Naryn	314+790		1974	<ul style="list-style-type: none"> <li>・側径間部床版下面に散発的に剥落が発生している。</li> <li>・主橋梁部の床版下面にコンクリート打設時の型枠が残っており除去の必要有り。</li> <li>・路面上伸縮装置の損傷が著しい。</li> </ul>	D3
11	Sargata I (右側)	322+000	30	2003	<ul style="list-style-type: none"> <li>・本橋は、5本主桁のRC桁である。</li> <li>・G4-G5桁間床版下面に遊離石灰が全長に見られる。間詰コンクリートとの境界からの漏水が原因である。</li> <li>・支承はゴム支承が使用されているが、供用後10年未満にもかかわらずパルジングが生じており、表面に多数のクラックが生じて劣化が進んでいる。</li> </ul>	D2
12	Sargata II (左側)	322+000		2003	<ul style="list-style-type: none"> <li>・本橋は、5主桁のRC桁橋である。主桁に少数のせん断クラックが発生している。</li> <li>・P1橋脚とP2橋脚間にはG1桁とG2桁間に数カ所遊離石灰が見られる。</li> <li>・P1橋脚及UP2橋脚鋼管内部にコンクリートを打設した橋脚で表面鋼材が腐食しており塗装が必要。</li> <li>・支承はゴム支承が使用されているが、(右側) 橋梁と異なり表面もクラックは見られず健全であった。</li> </ul>	D2
13	Karasu I	373+700		不明 (2002)	<ul style="list-style-type: none"> <li>・本橋はRC単純桁橋で旧橋部支間長が15mで拡幅部支間長18m、幅員10.1m。</li> <li>・A2橋台上G1桁支承上のスポーリング損傷が大きいので、出来るだけ早く補修することが望ましい。</li> <li>・G6桁に長さ1m以上のスポーリングが発生しており補修の必要性がある。</li> </ul>	D4

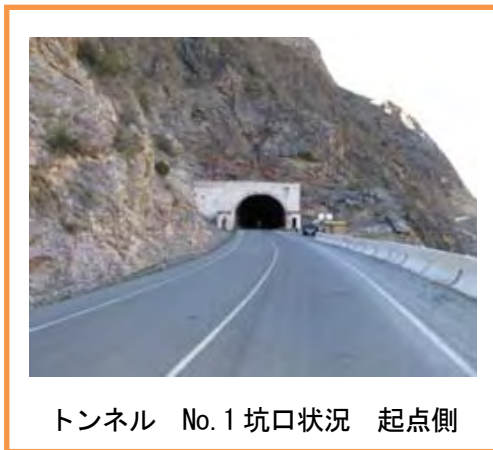
トンネル No. 1 坑口状況 起点側

トンネル No.1 は、1981 年のソ連時代に建設された延長 313m の道路トンネルである。トンネル坑口付近に関しては、型枠を用いて打設された覆工コンクリートの上から吹付けコンクリートが施されている構造になっている。一方、トンネル坑奥部に関しては、吹付けコンクリートのみが施された構造である。また、トンネル建設当時には、照明設備が設けられていた。しかし、近隣の発電所で発生した事故の影響により設備が破損し現在は機能していない。そのため、トンネル内は点検や維持管理を適切に行い難い環境にある。

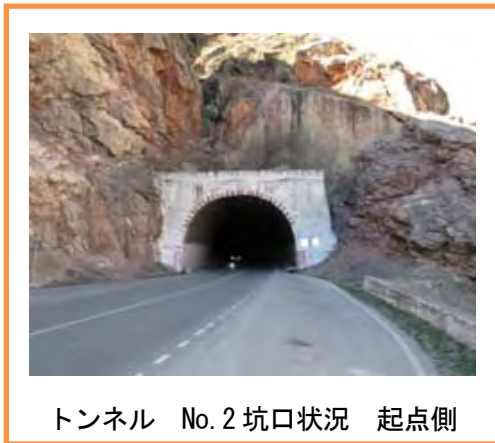
トンネル No. 2 坑口状況 起点側

トンネル No.2 は、トンネル No.1 と同様に、1981 年のソ連時代に建設された延長 355m の道路トンネルである。トンネル両坑口部付近および坑口から 180m 付近では、型枠を用いて打設された覆工コンクリートの上から吹付けコンクリートが施される構造となっている。その他の区間に関しては、吹付けコンクリートのみが施された構造である。また、トンネル No.1 と同様にトンネル建設当時には、照明設備が設けられていた。しかし、近隣の発電所で発生した事故の影響により設備が破損し、現在は機能していない。そのため、トンネル内は点検・維持管理を適切に行い難い環境にある。

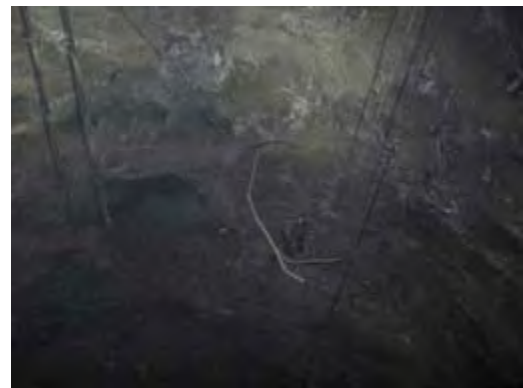
トンネル坑内では、既往の照明等に用いられたと考えられるケーブルが垂れ下がっている箇所が確認された。大型車等が通行した際に、ケーブルに引っかかると周辺の金具等の付属物が落下する可能性がある。そのため、垂れ下がっているケーブルに関しては撤去することが望ましいと判断する。

トンネル No. 1 ケーブルの垂れ下がり  
(起点側坑口から 250m 付近)

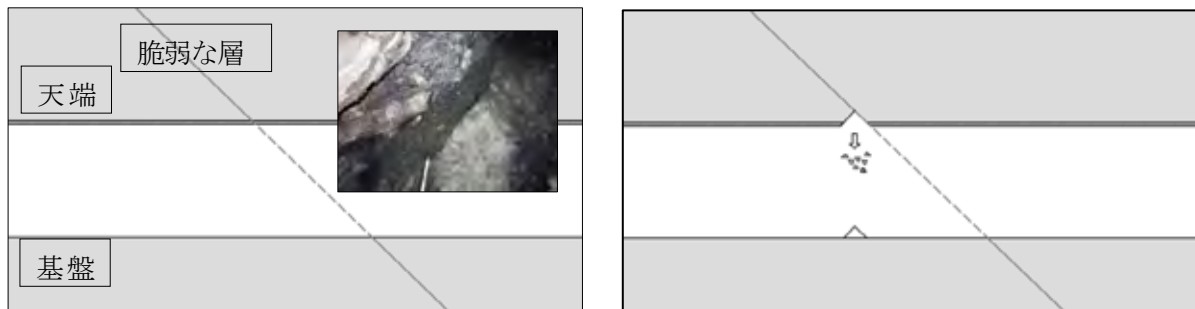
図-24 トンネル No. 2 の変状発生概要図

変状の発生箇所および崩落箇所を確認できる地質状況より、トンネルに対して以下の図-24 に示すような方向で脆弱な層が存在していると考えられる。本箇所における変状は、岩盤中の脆弱な層が湧水等により緩み、崩落が発生したものと考えられる。ただし、本見解は遠望目視結果に基づき推定したものであるため、今後の詳細調査結果により、変状原因を確認する必要がある。以下の図-24 に、本箇所における、変状の概要図を示す。

本箇所の変状に関しては、崩落が徐々に進行していることから、早急に対策を実施する必要がある。

トンネル No.2 の起点側坑口から 240m 付近の崩落箇所に関しては、支保耐力が不足していることから、上表に示したような工法で既設吹付けコンクリート内側に新たなライニングを構築する必要がある。また、対策工に関しては、起点側坑口から 189.4～285.9m (L=96.5m) 区間に変状が発生していることから、この区間を実施範囲とすることが妥当であると考えられる。しかしながら、実際の対策実施範囲については、今後の調査結果に基づき決定することが重要である。

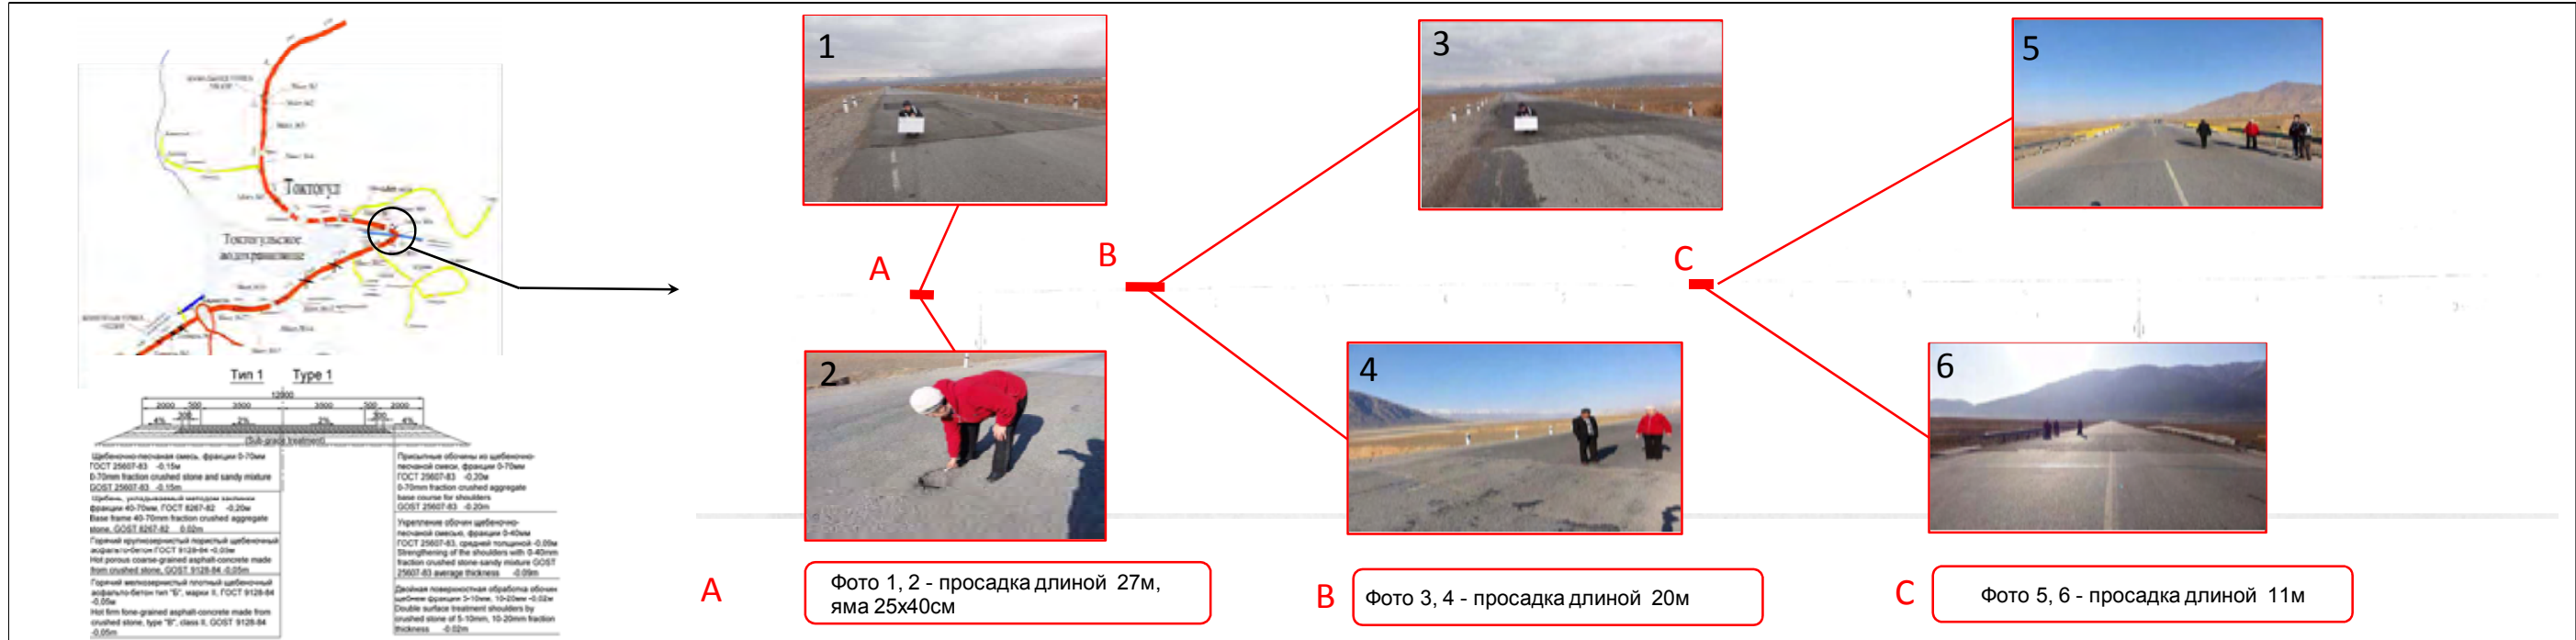
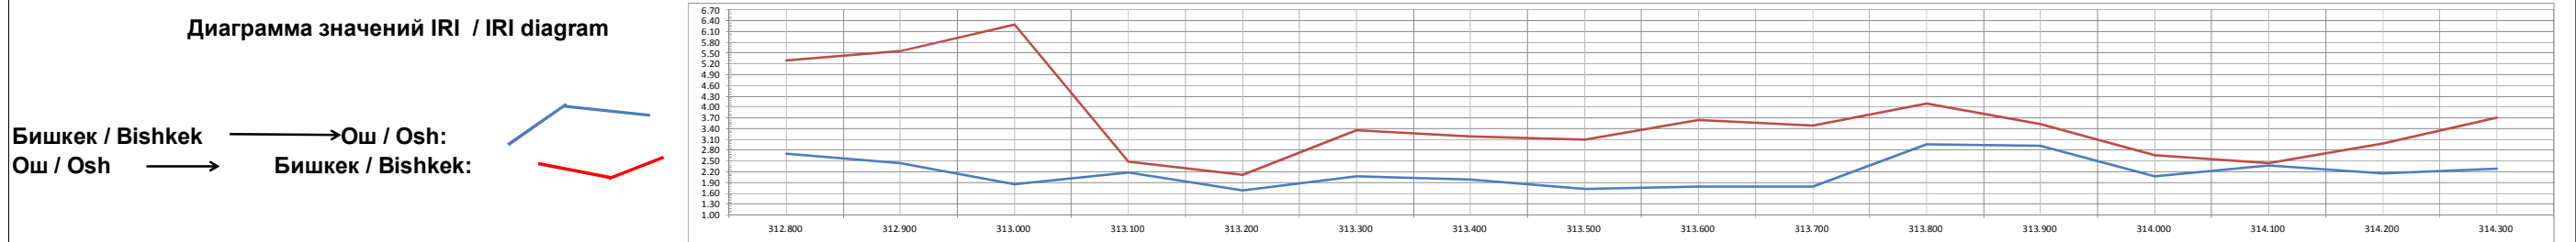
Записи о ремонте / Repair history: 2009, 2010 год: Повторная укладка дорожной одежды на участках км 312+900 и км 313+200 / Twice overlay repair of 312KM+900 and 313KM+200 in 2009 and 2010

Местоположение / Distance	км 312+900		км 313+100		км 313+200		км 313+300		км 313+400		км 313+500		км 313+600	
	1	2	3	4	5	6	7	8	9	10	11	12	13	14
Ширина дорожного покрытия / Pavement width	8	8	8	8	8	8	8	8	8	8	8	8	8	8
Ширина обочины (лев/прав) / Shoulder width (left/right)	2	2	2	2	2	2	2	2	2	2	2	2	2	2
Цикл тех. Обслуживания / Maintenance Cycle Index MCI	5.4	5.0	5.8	5.4	4.9	9.4	9.5	9.5	9.0	9.5	9.5	9.5	9.5	9.5

Трещины / Cracks, (%)	14-29	27	21	9-29	9-29									
Ямы / Potholes, (см x см)		25 x 40												
Повреждение структуры дороги / Road structural damage														
Состояние обочин / Shoulders condition														
Состояние откосов / Condition of slopes														
Состояние дренажа / Condition of drainage														
Интенсивность дв-ия, (авт/сут.) / Traffic data, (veh/day)	По данным на 19 Апреля 2011 года: 2184 / As for the 19 April 2011: 2184

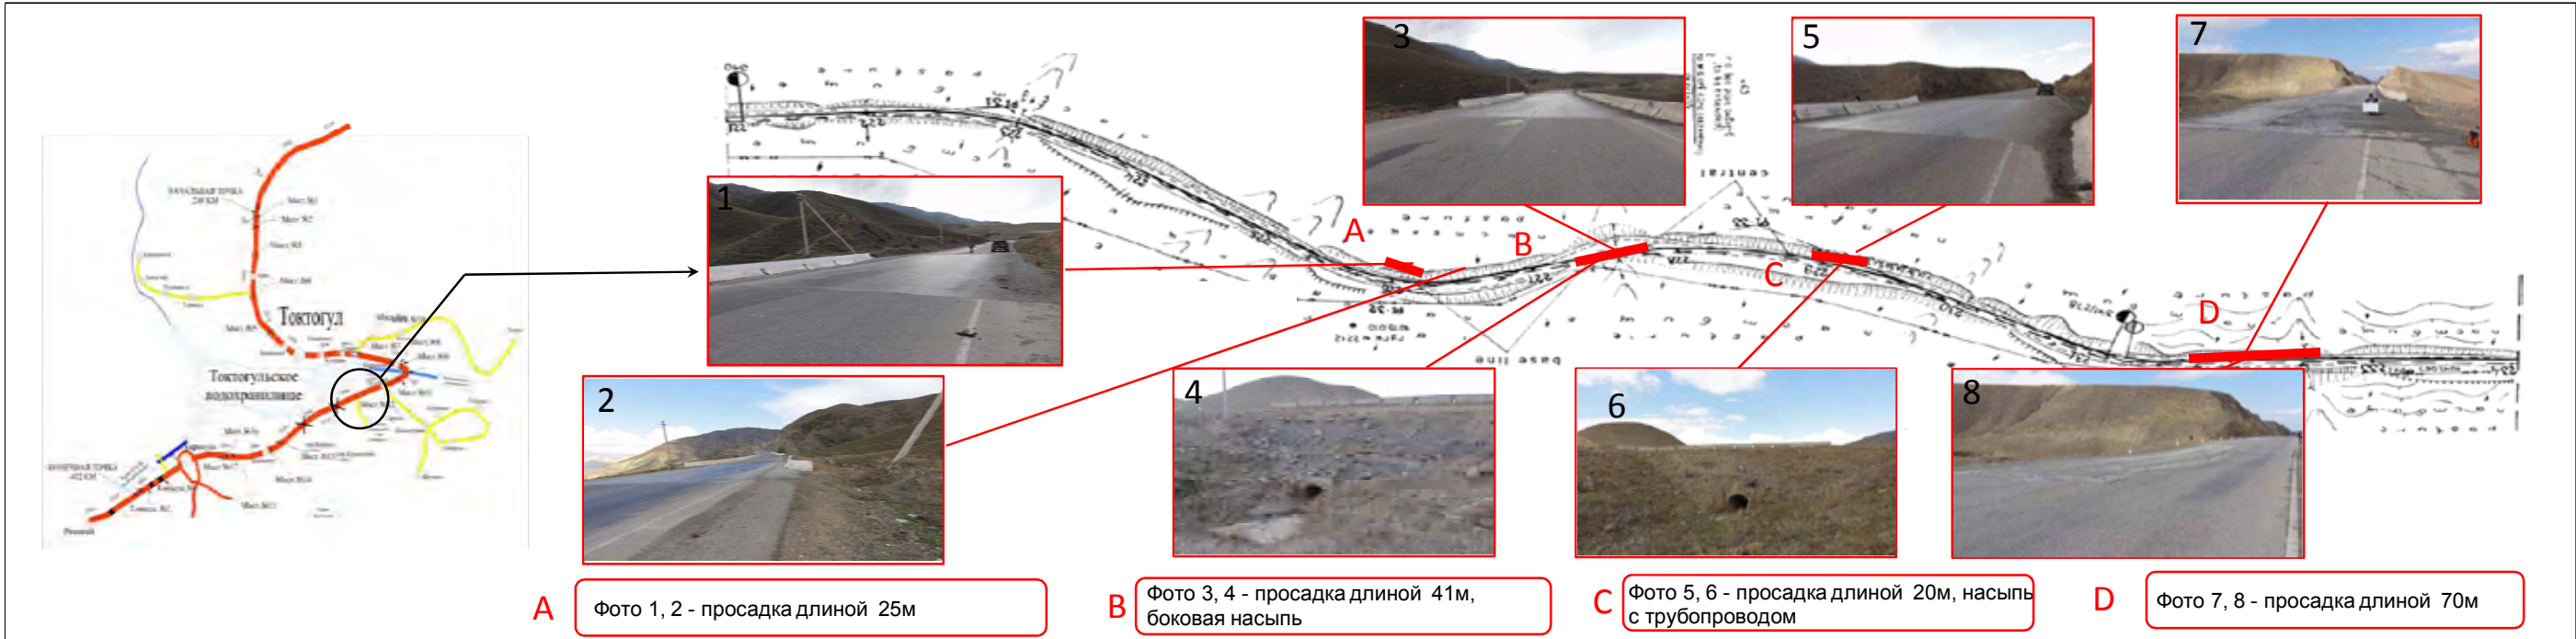
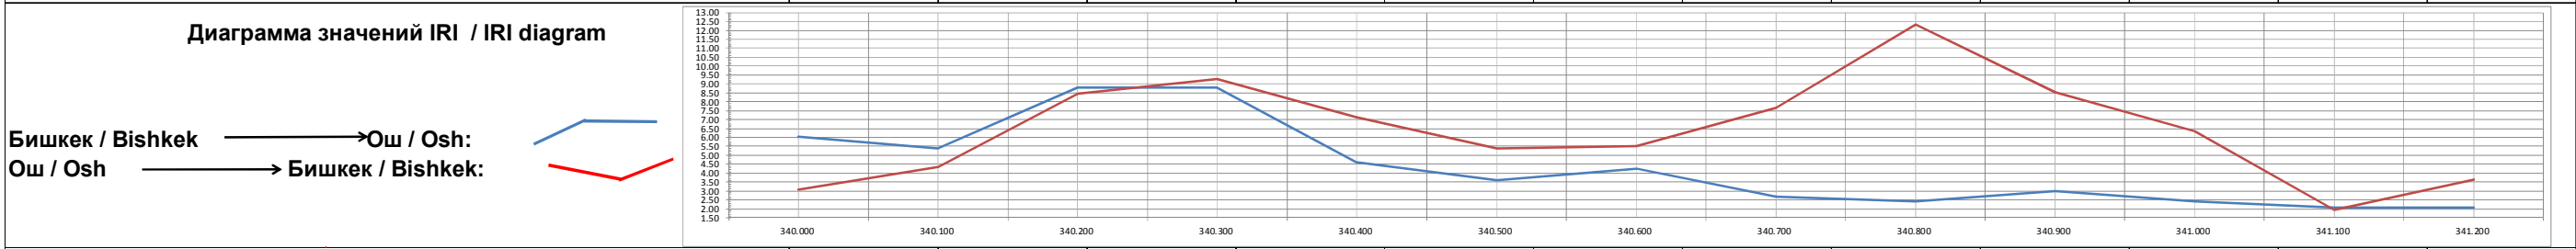
Записи о ремонте / Repair history	Следы ремонта дорожного покрытия / Signs of surface repair works											
					км 340+550	км 340+705		км 340+930		км 341+030		
Местоположение / Distance												
Ширина дорожного покрытия / Pavement width	8	8	8	8	8	8	8	8	8	8	8	8
Ширина обочины / Shoulder width	2	2	2	2	2	2	2	2	2	2	2	2
Цикл тех. Обслуживания / Maintenance Cycle Index MCI	9.4	9.4	9.4	9.4	9.4	9.0	9.4	8.9	9.4	9.0	9.0	9.3
