キルギス国
ビシュケクーオシュ道路改修事業に
関する援助効果促進調査
ファイナル・レポート
Vol.2 路面性状調査

平成 23 年 6 月
(2011年)

独立行政法人
国際協力機構 (JICA)

株式会社 片平エンジニアリング・インターナショナル

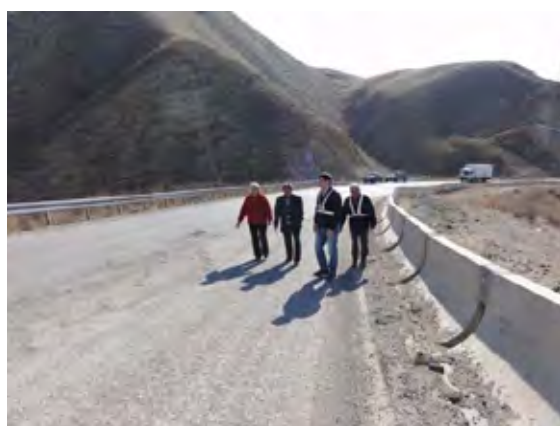
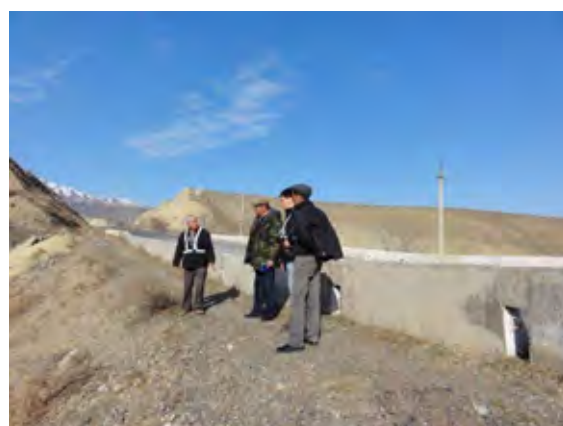
写真-4 沈下箇所調査

路面の沈下が多発している区間が数カ所あった。その多くが施工直後から発生しているもので、引渡し前に補修した沈下も報告されており、ほとんどの箇所ですべて再び沈下が発生している。道路局では原因の調査手法を持っていないこと、また舗装路盤・路床の設計を含めた施工方法の経験がないことなどから、沈下箇所の補修としては、表層アスファルトのオーバーレイ施工を行うのみとなっている。しかしながら、根本的な原因を解消するための対策とはなっていないため、オーバーレイ補修箇所も毎年沈下が発生し、再度補修を繰り返すこととなっている。

303K+300 付近 路面沈下箇所調査状況

331K+300 付近 路面沈下箇所調査状況

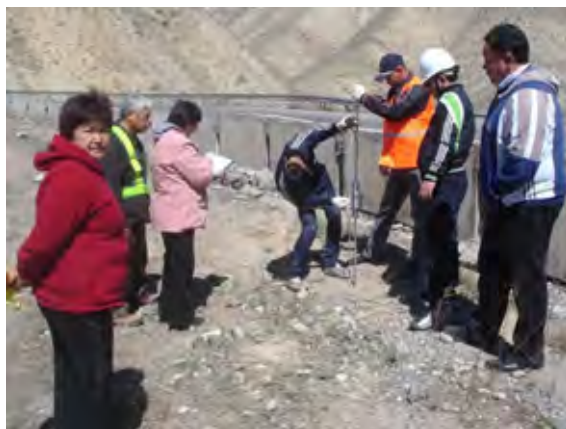
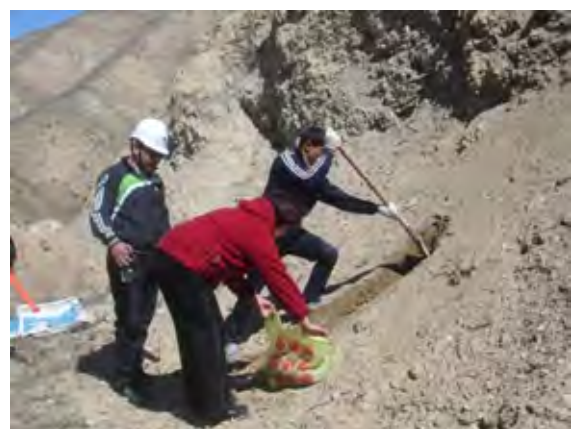
写真-5 DCP 試験および試料採取

路面沈下箇所の調査は目視だけでは原因の判断が困難であるが、ある程度の原因解明が安全性の面からも緊急に必要であると判断した。このため道路維持管理能力向上プロジェクト（技プロ）と連携し、本技プロにて育成したコチコール道路試験所所属の2人のエンジニアの派遣をMOTCに要請した。派遣された二人のエンジニアと協力し、技プロにて平成22年に供与した動的貫入試験器（DCP：Dynamic Cone Penetrometer）を使用し、沈下箇所の路盤性状調査を実施した。DCPは原位置で簡易的に土のCBR（California Bearing Ratio）を求めるための試験器であり、求められたデータは今後の開削調査の予備資料とする。試験の実施に際しては、DEPのチーフエンジニアおよび技術職員参加し、ここで試験手法の指導を行った。また、盛土材についても試料を採取し、コチコール道路試験所にてふるい分け試験および液性塑性試験を実施し、求められたデータは詳細調査時の予備資料とする。

DCP 試験（302K+302-212 付近）

試料採取（302K+302-212 付近）

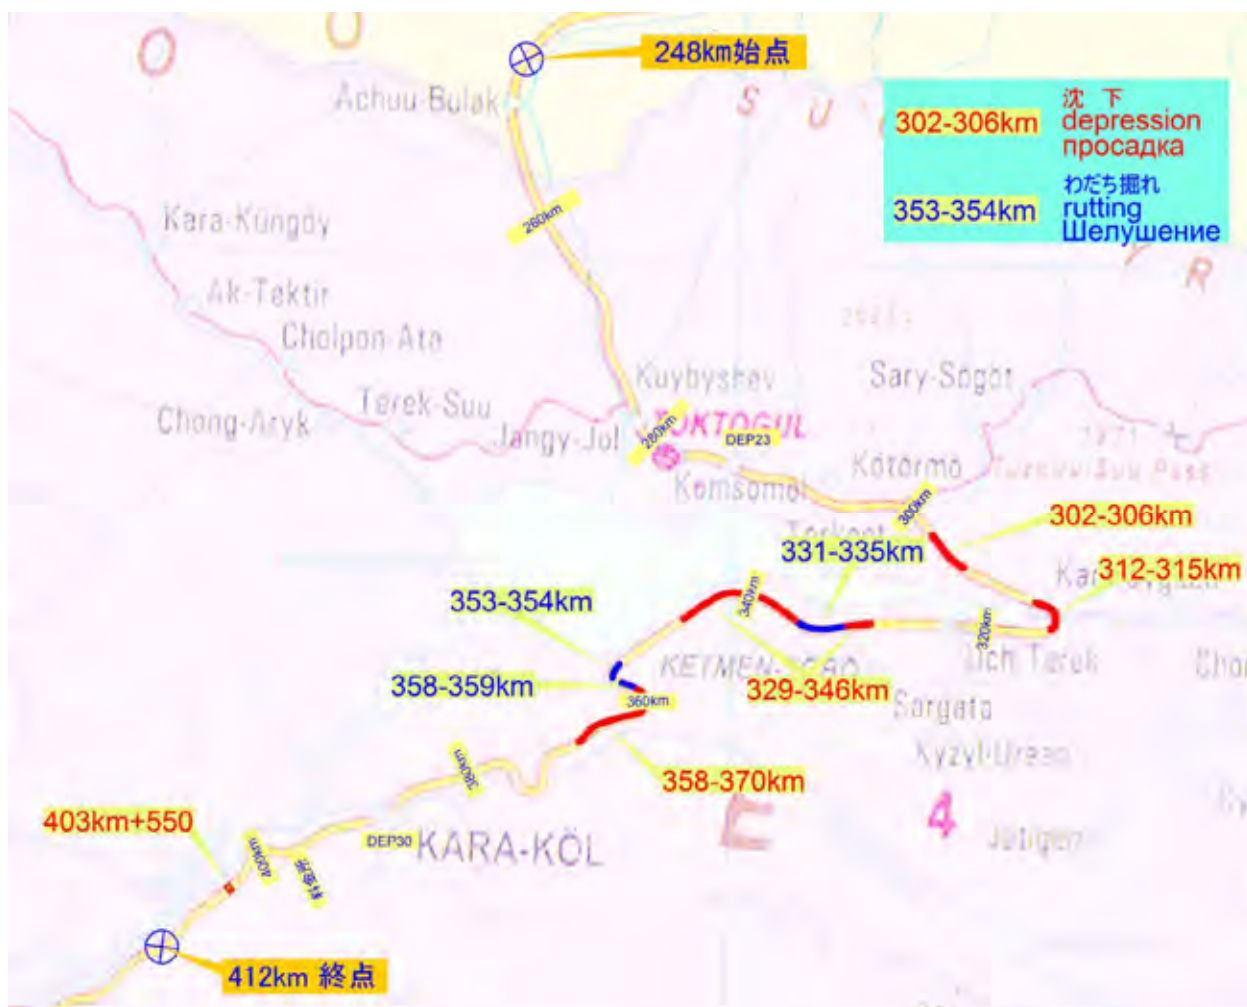
図-1 損傷箇所位置図

図-1 に損傷箇所位置図を示した。目視調査による路面性状のおよび道路概況を表-2、表-3 に整理した。また、各損傷状況および位置については別添資料に示した。

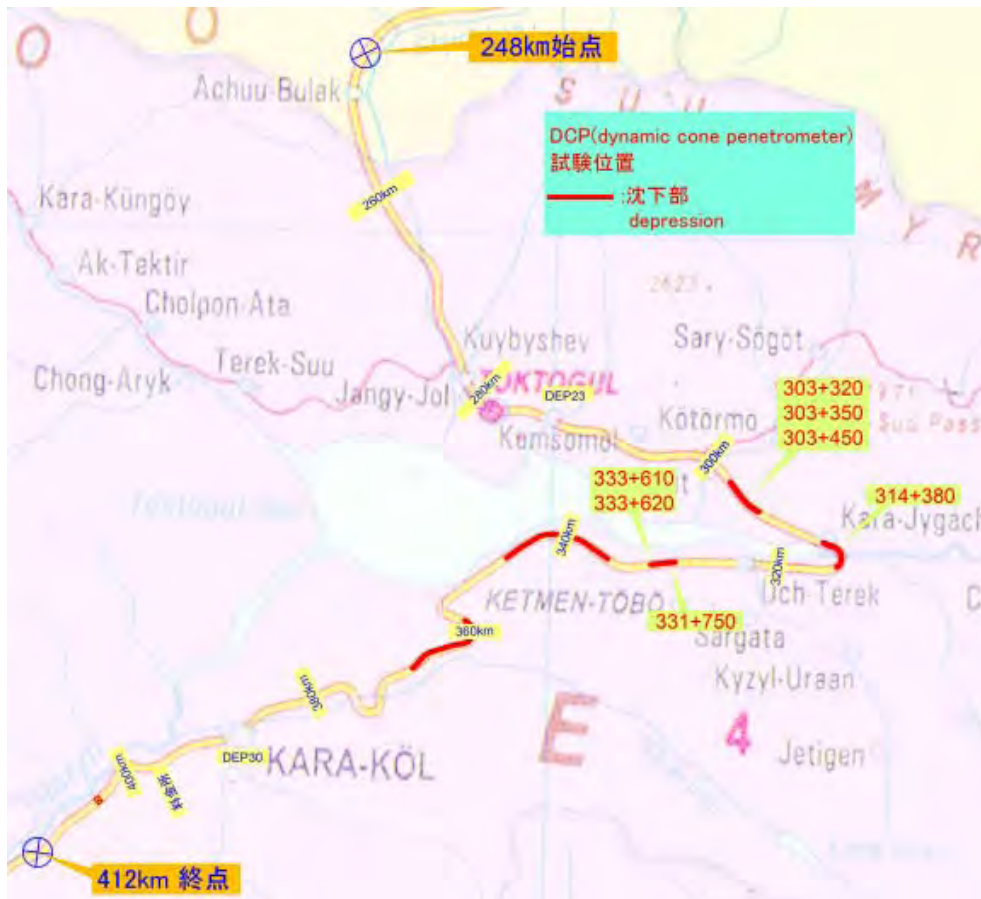
图-2 DCP 測定位置图

舗装沈下部の舗装強度調査を DCP 試験にて調査した。調査位置を図-2 に、調査結果を表-4 に示す。また、調査の一例を図-3 に示す。

測点	詳細	上部(mm/blow)	下部(mm/blow) < CBR 換算 >
303km+320	左路肩 沈下部	3.8	2.4<109.5%>
303km+350	左路肩 沈下部	21.0	6.9<33.6%>
303km+350	右路肩 沈下部	7.3	4.7<51.6%>
303km+450	右路肩 沈下部	0.5	測定不能
303km+450	左在来切土部	21.6	4.4<55.6%>
314km+380	右法肩 沈下部	2.0	測定不能
314km+380	右法尻 沈下部	14.6	7.0<33.0%>
331km+750	左路肩 沈下部	8.2	4.6<52.9%>
331km+750	左路肩 良好部	3.3	9.2<24.3%>
333km+610	右路肩 沈下部	10.6	3.3<76.7%>
333km+620	右路肩 良好部	1.3	測定不能

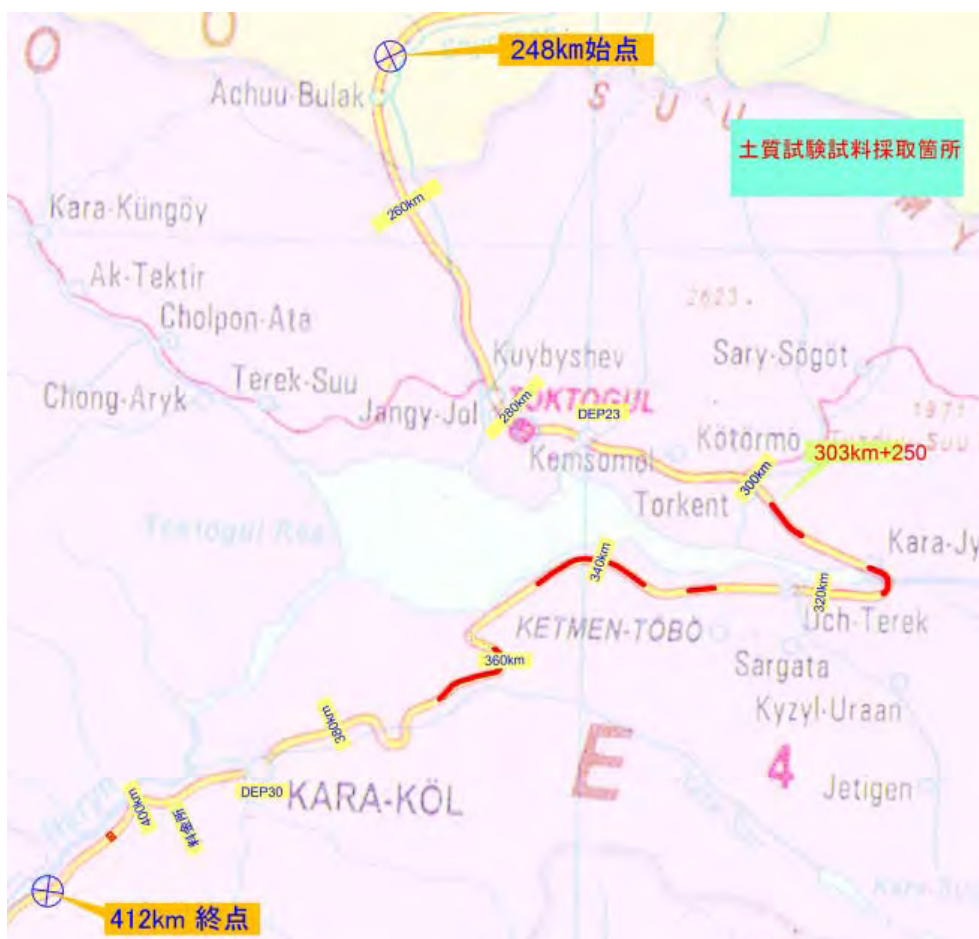
图-4 試料採取箇所

このことより、今回採取した土は路床土として不適合ばかりではなく路体として使用する場合にも他の試験 (三軸試験、圧密試験等) により強度および圧密性の確認が必要な土であった。表-5、表-6 に試験結果一覧を図-4 に試料採取箇所を示す。また、一例として図-5 に No.1 採取土の塑性指数試験を示す。

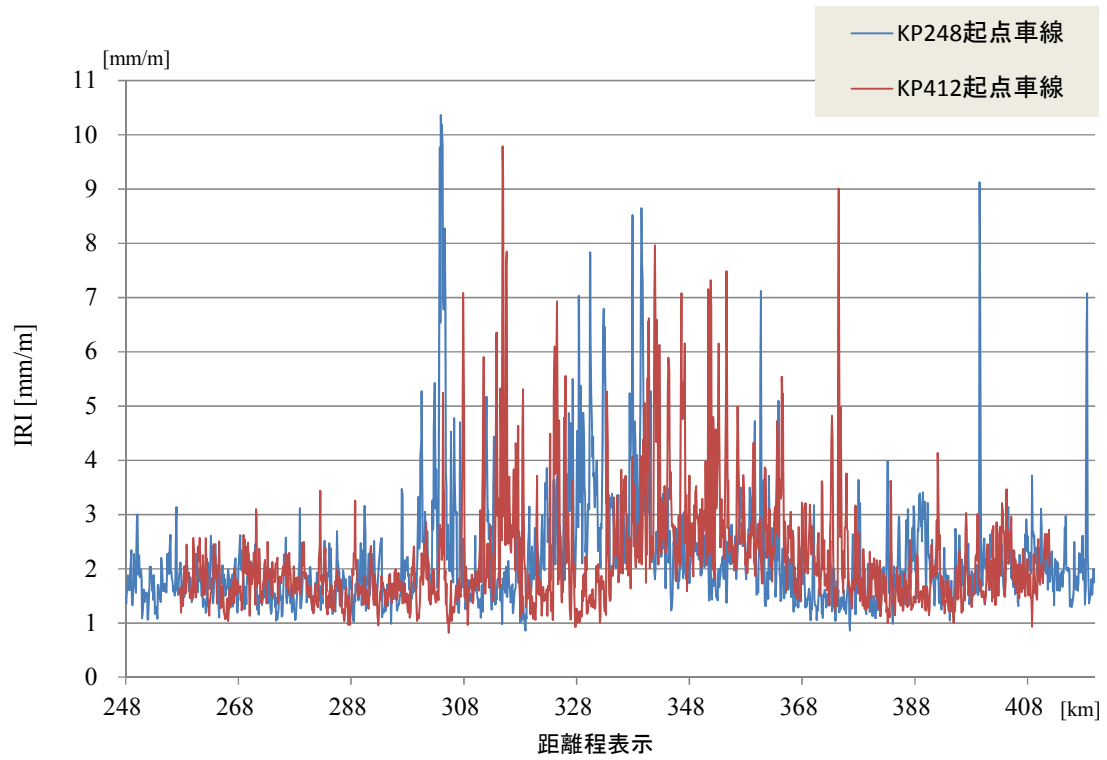
図-6 調査対象区間全線の IRI 分布

対象区間道路の IRI は、図-6 に示す分布となっており、KP248 起点車線において平均 2.17、最小値 0.86、最大値 10.37、KP412 起点車線において平均 2.18、最小値 0.82、最大値 9.78 であった。本調査では、解析プログラムに改良を加え、算出される IRI に任意に閾値を設定して解析結果を表示可能とした。これを用いて、閾値を 2.0、4.0、8.0 に設定し解析を行った結果を図-7 から図-9 に示す。各図中において、赤線はデータが集録されている区間を示し、バルーン・アイコンは IRI が閾値を超えている区間 200m の中間点を示している。各図中の左フィールドには、アイコンが示す地点の緯度・経度座標を表示しており、さらに事前調査時に携帯型 GPS 装置によって記録されたキロポスト標識地点の座標に基づいて各標識地点を併せて表示している。

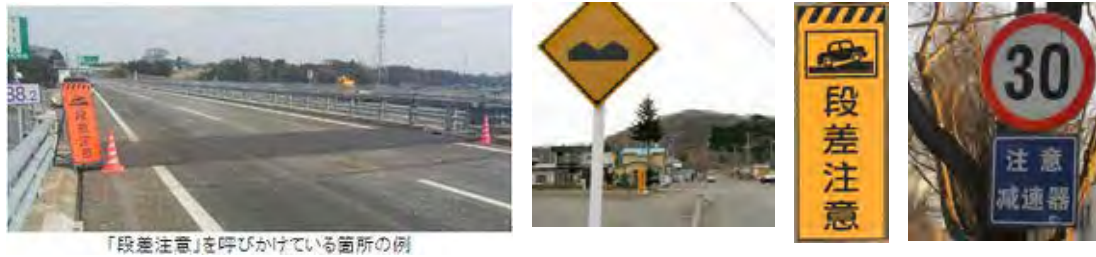
写真-24 段差注意の安全標識および減速標識

「段差注意」を呼びかけている箇所の例

沈下部に発生した亀甲状クラックに対しては上記(1)で述べたチップシール施工を実施し、クラックの進展を抑制する。また、沈下による段差が激しい箇所については、応急的なオーバーレイ施工による段差を少なくする。

また、各沈下部での事故を防止する目的で、注意を促すための標識を設置するなどして安全対策を講じる必要がある。
