キルギス国  
ビシュケクーオシュ道路改修事業に  
関する援助効果促進調査  
ファイナル・レポート  
Vol.4 トンネル調査

平成23年6月  
(2011年)

独立行政法人  
国際協力機構 (JICA)

株式会社 片平エンジニアリング・インターナショナル

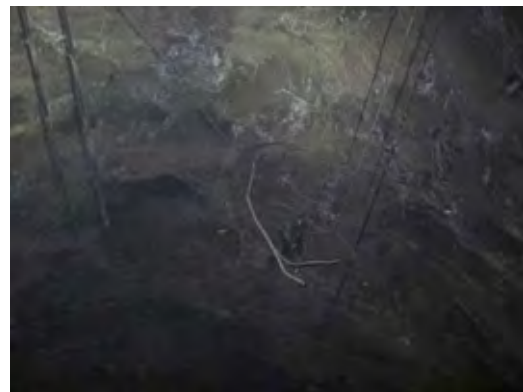
トンネル坑内では、既往の照明等に用いられたと考えられるケーブルが垂れ下がっている箇所が確認された。大型車等が通行した際に、ケーブルに引っかかると周辺の金具等の付属物が落下する可能性がある。そのため、垂れ下がっているケーブルに関しては撤去することが望ましいと判断する。

写真-5 トンネル No.1 ケーブルの垂れ下がり（起点側坑口から 250m 付近）

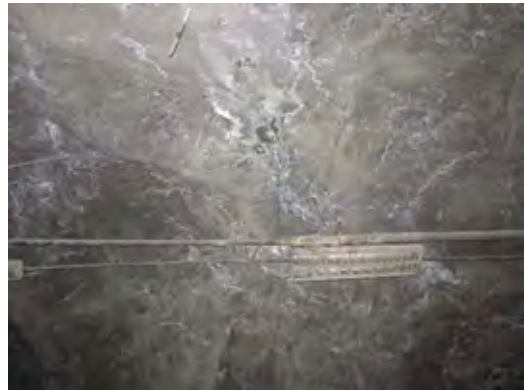
写真-6 トンネル No.1 既設照明の状況

トンネル内の照明は先に述べたように機能しておらず、トンネル内は照明が無い状況である。トンネル内通行車両の安全性の向上だけでなく、トンネルの維持管理を適切に行う上でも、照明設備を設置することが望ましいと考える。

また、既存の照明設備に関しては、老朽化により落下する危険があるため、早い段階で撤去することが得策であると考ええる。

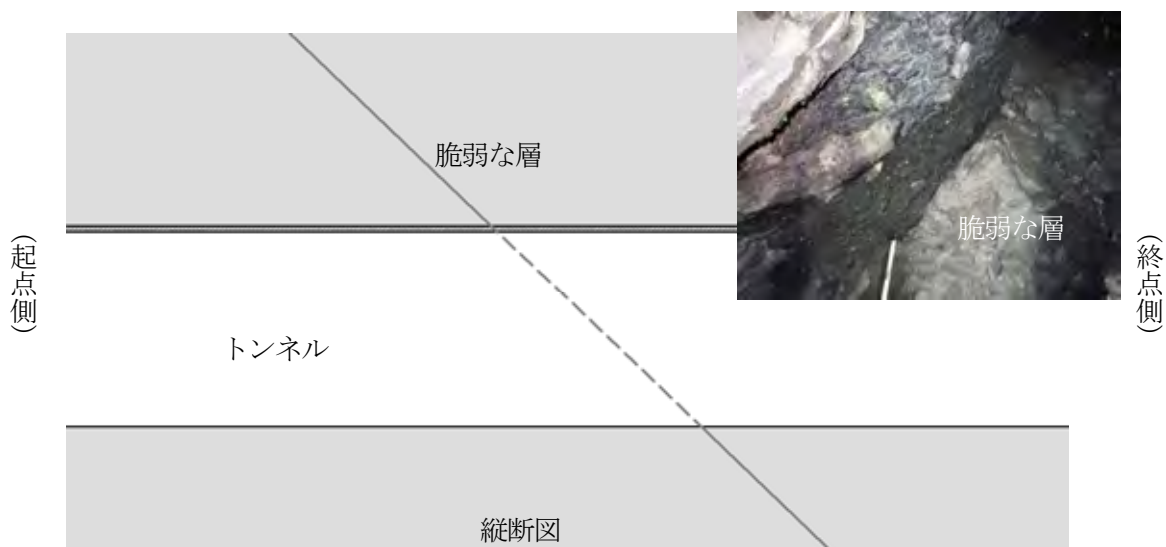
図-4 トンネル No. 2 変状箇所付近の地質構造

変状の発生箇所および崩落箇所を確認できる地質状況より、トンネルに対して以下の図-4に示すような方向で脆弱な層が存在していると考えられる。

以上より、本箇所における変状は、岩盤中の脆弱な層が湧水等により緩み崩落が発生したものと考えられる。ただし、本見解は遠望目視結果に基づき推定したのものであるため、今後の詳細調査結果により、変状原因を確認する必要がある。

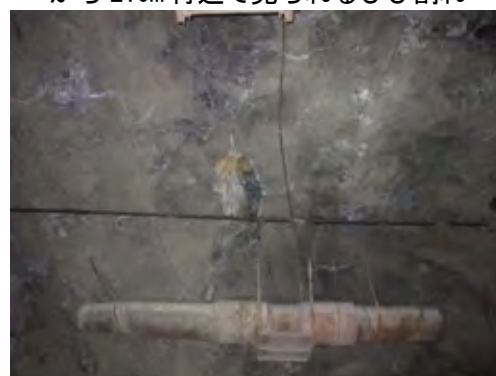
坑口から 250m 付近にも天端付近に崩落箇所、左側肩部に吹付けコンクリートのはく落が発生しており、また周辺にも 240m 付近と同様のひび割れが発生している。

起点側坑口から 210m 付近や 250m 付近に関しても、ひび割れの方向等から判断して、240m 付近と同様の剥落・崩落が今後発生する可能性が非常に高いと考えられる。よって、これらの箇所も 240m 付近と同様に、早急な対策が必要である。

写真-10 トンネル No.2 起点側坑口から 250m 付近天端の崩落状況
