ボツワナ国  
モルプール火力発電所リハビリ・環境対策  
事業準備調査

最終報告書(要約)

平成23年11月  
(2011年)

独立行政法人 国際協力機構(JICA)

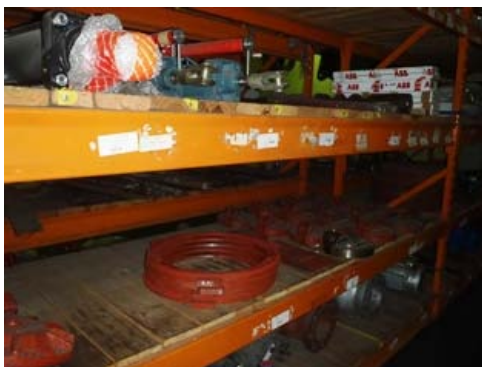
写真 3-3 交換部品棚

交換部品の保存の状態や部品庫の管理は、すべての交換部品が分類されて適切に整然と保管されている。

数名の担当者が配置され、コンピュータを使って出入庫を管理している。埃や部品に発錆は見られない。

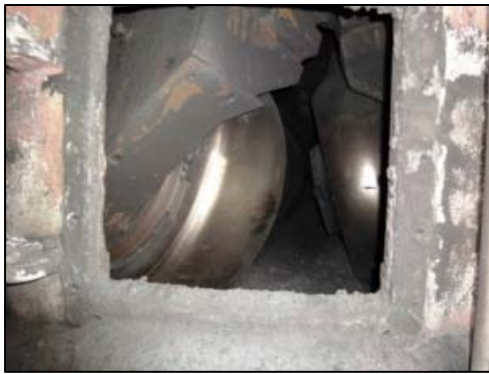
写真4-6 ミルローラ

排出される異物量が多いことから、ミルとテーブルの締め付け圧を調整することを推奨する(参照:写真4-6)。

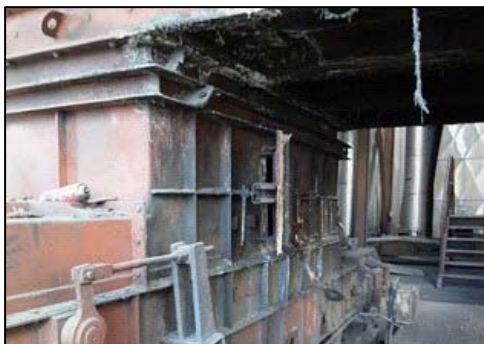
コールゲート、駆動部、給炭機全体が腐食・浸食している。これが石炭詰まりや棚吊りを引き起こしていると想定される (参照: 写真4-8)。

写真 4-8 コールゲート

2011年度のタービン点検停止期間中、ユニット3と4の給炭機の保守を行っていた。しかしそれは、摩耗した部品の一時的な修理であることから、システム全体の更新を推奨する。

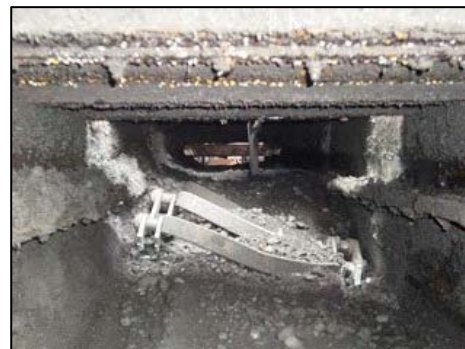
微粉炭機に投入される石炭量は、可変式のチェーンで制御する方式である。しかし、実際に投入された石炭量は計量されていない。連続計量方式の給炭機に置き換えることによって、実量が把握できてより効率的な効率管理を行うことが推奨される (参照: 写真4-9)。

写真 4-9 給炭機内部(閉塞の状況)

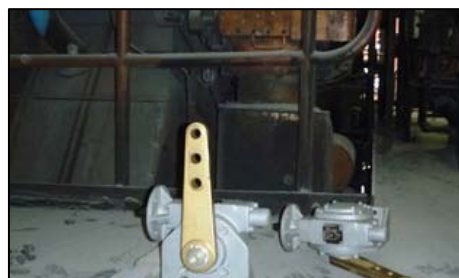
写真4-12 ボイラーの更新後のアクチュエータ

現在の停止期間中、3.4号機のボイラコントロール用駆動装置は更新されていた。1・2号機についても2011年度同様に更新予定である(参照写真4-12)。

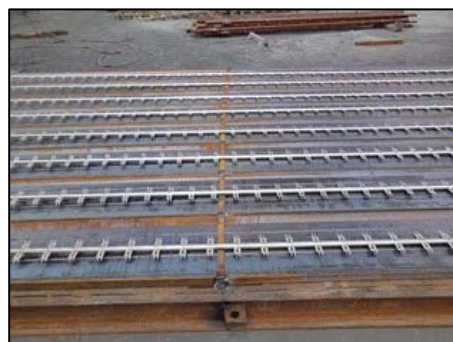
1~3号機電気集塵器(ESP) の電極と集塵極(集塵板)の更新は終了している。4号機の電気集塵器についても同様の更新をBPCの予算にて計画している(参照:写真4-14)。

写真 4-14 電気集塵機(リハビリ中の新電極)

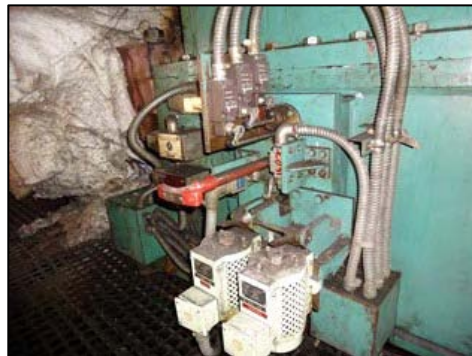
表 4-14にタービン本体の聞き診断結果を示す。タービンは日常の潤滑油管理の問題と、度重なるトリップの発生により、いくつかの不具合を抱えている。たとえば、ケーシングとローターの伸び差(熱膨張の差)や軸振動の規定値オーバーのためにしばしばトリップしている。タービン保護装置の保守も良くない。運転中に不具合が発生しても確実に動作するか保証できない(参照:写真4-15)

写真 4-15 タービン保護装置

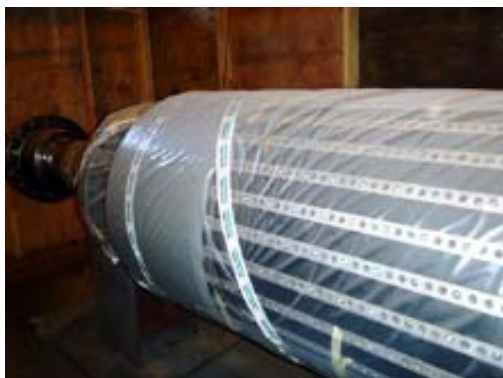
写真 4-18 発電機回転子

詳細な試験は、南アメリカにあるシーメンスの工場で行われている。摩耗したジャーナル軸受の修理と緩んでいた回転子コイルを固定している楔を締め直した程度のわずかな不具合であった。

絶縁劣化(の傾向)を監視するため、定期的な絶縁抵抗測定が必要である。

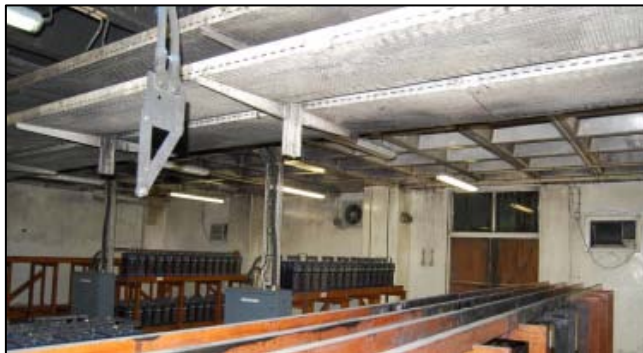
写真 4-24 バッテリー室

注:       \*1   :   予備品無し  
           \*2   :   バッテリー室内の仕様が不適格  
           \*3   :   発電機室が汚い  
           \*4   :   ケーブルラック内が満杯で、ケーブルがはみ出している箇所有り  
           \*5   :   不適切な貫通処理箇所有り

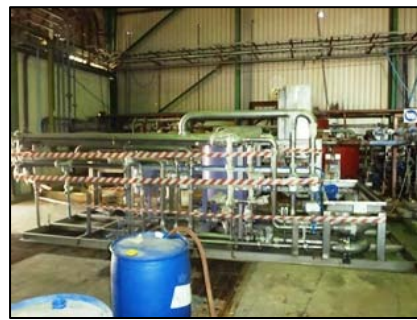
給水処理装置は、1986年に使用を開始して以来、日常保守と1999年に操作盤のリレーを交換した以外更新されていない。硫酸とアルカリの希釈システムは2011年度にBPC予算で更新が行われている。タンクレベル、電導度、pHのモニタリングは、指示計の劣化により、コンピュータ画面で監視できるよう更新されている。しかし、スイッチと表示は、今もなお当初の操作盤を使用している。隔膜型バルブの内部リークにより、pH調整の不具合や電磁弁の不具合が報告されている。

写真 4-31 更新された希釈システム
