Capítulo 6 Estudio de Caso de la Evaluación del Plan de Cierre de Minas

6.1 Estudio de Caso de la Evaluación del Plan de Cierre de Minas

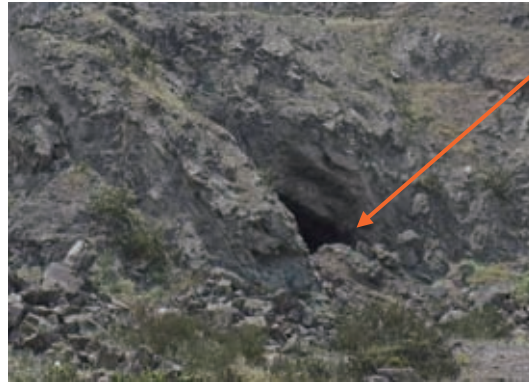
Relleno de escombros

Para el cierre de bocaminas se emplea un método que evita el ingreso de terceros o animales con el relleno de escombros, pero dejando un espacio en la parte superior de la bocamina para realizar algún control o inspección cuando fuera necesario. En la Foto 6.1 se ilustra el resto de la explotación a cielo abierto sobre el cual se examina el método de cierre.

Foto 6.2 Situación del Cierre de Bocaminas

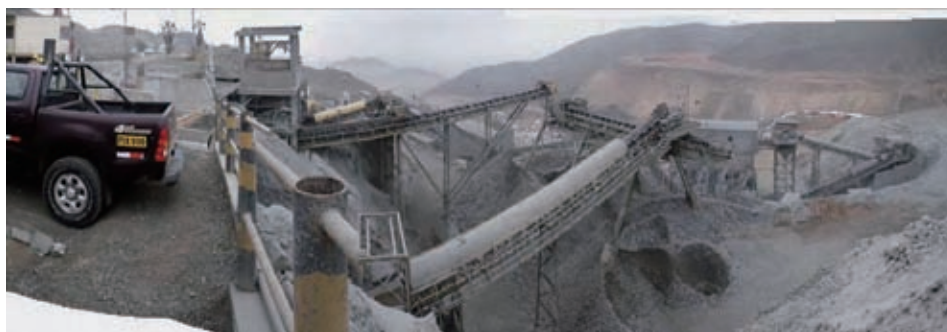
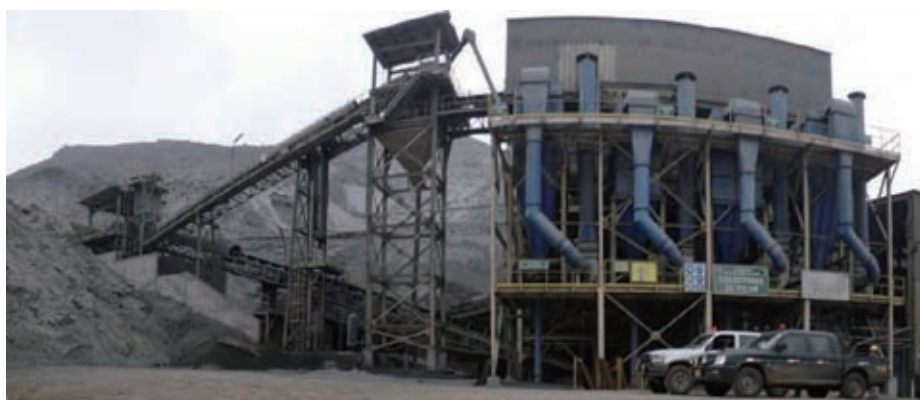
【Planta de Recepción y Trituración Primaria】

En la planta de flotación se realiza el ajuste de pH mediante el óxido de calcio (pH10,3. pH10,6) en caso de que el contenido de hierro sea mayor), se agrega reactivos para recuperar el cobre y se recupera el concentrado de cobre con una ley de aproximadamente 26%. La recuperación es de 90%. La pasta de beneficio que queda luego de recuperar el concentrado de cobre es sometida a la separación sólido-líquido en el espesador reciclando el agua decantada obtenida de dicho proceso, mientras que la pasta concentrada es trasladada al dique de colas. En la Foto 6.4 y 6.5 se ilustran las principales instalaciones de la planta de beneficio.

Foto 6.4 Principales Instalaciones de la Planta de Beneficio - 1

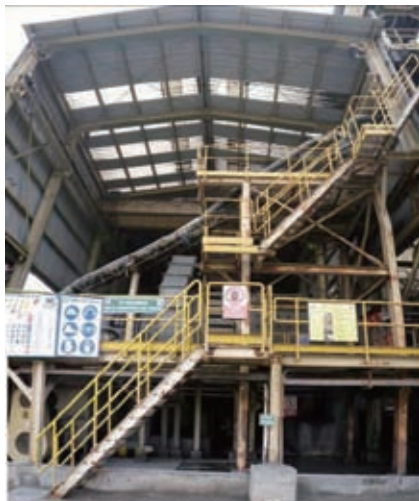
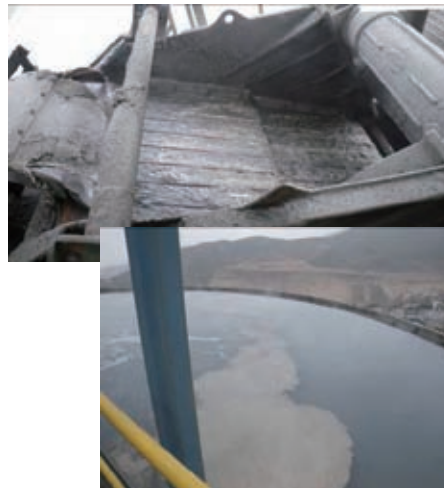
【Molino de Bolas】

Foto 6.5 Principales Instalaciones de la Planta de Beneficio - 2

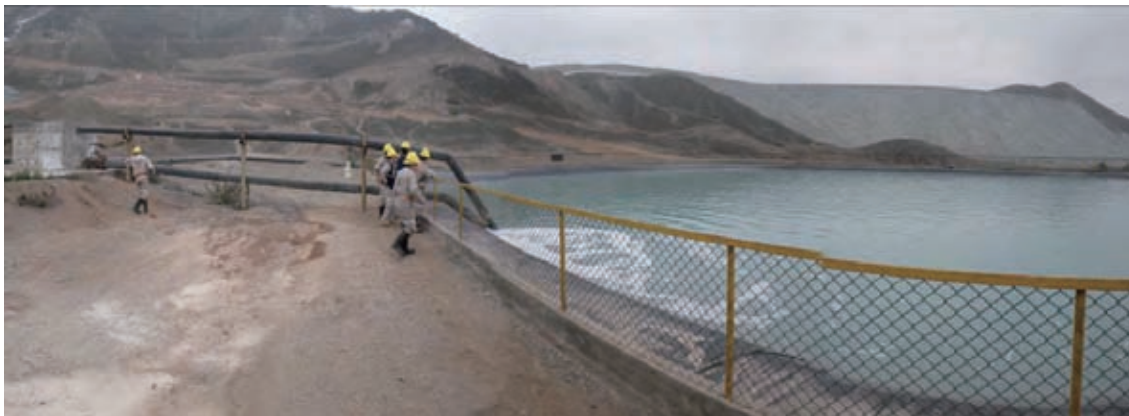
El agua filtrada, captada a través del sistema de captación colocado en la parte inferior del dique, es reciclada en su totalidad como agua para beneficio, una vez almacenada en la pileta para el agua filtrada, sin observar aguas evacuadas fuera del sistema. Además, la pileta para el agua filtrada se hallaba cubierta con geomembrana. La Foto 6.11 ilustra la situación de uso del estanque de

captación de agua filtrada.

Foto 6.11 Estanque de Captación de Agua Filtrada del Dique de Relaves No.4

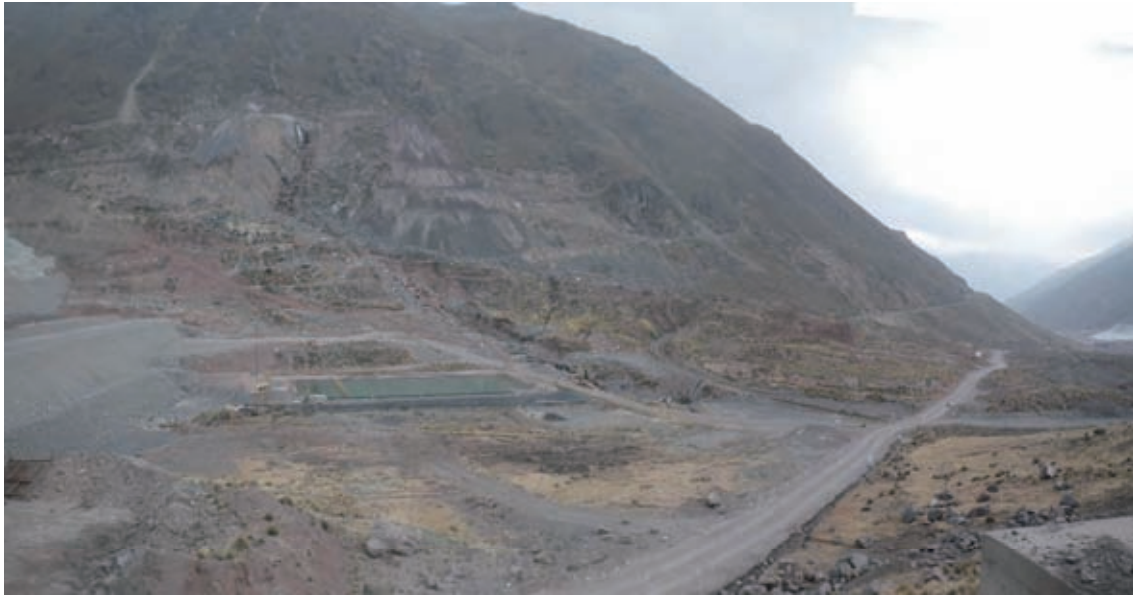
Foto 6.15 Estanque de Captación de Filtraciones del Dique de Relaves Chinchán

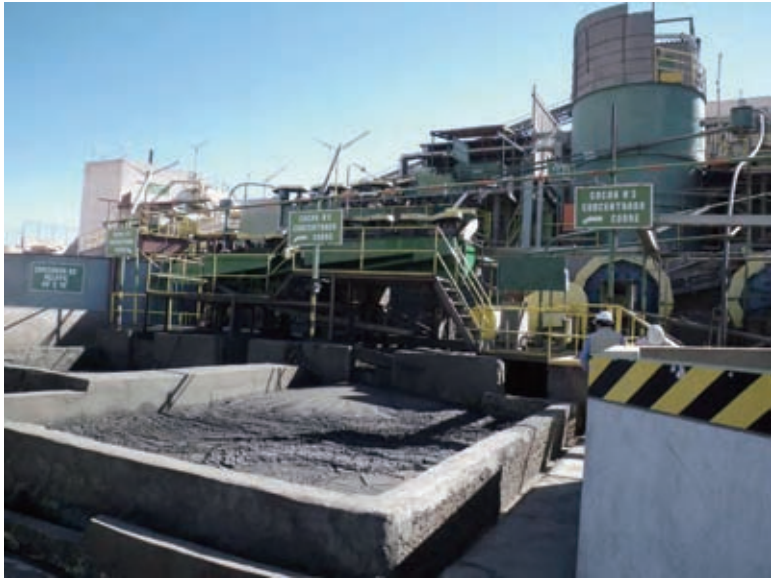
En la planta de beneficio se realiza el tratamiento con cianuro del concentrado de piritas y el tratamiento de flotación con piritas que contienen cobre y oro. Los relaves que contienen aguas residuales, provenientes del tratamiento con cianuro, son trasladados directamente al botadero de

escombros. Actualmente, la planta de beneficio es operada luego de reunir cierta cantidad de stock de mena, debido a la reducción en el volumen de producción de mena. Realiza además operaciones nocturnas, a fin de lograr la nivelación del consumo eléctrico.

Foto 6.17 Planta de Beneficio

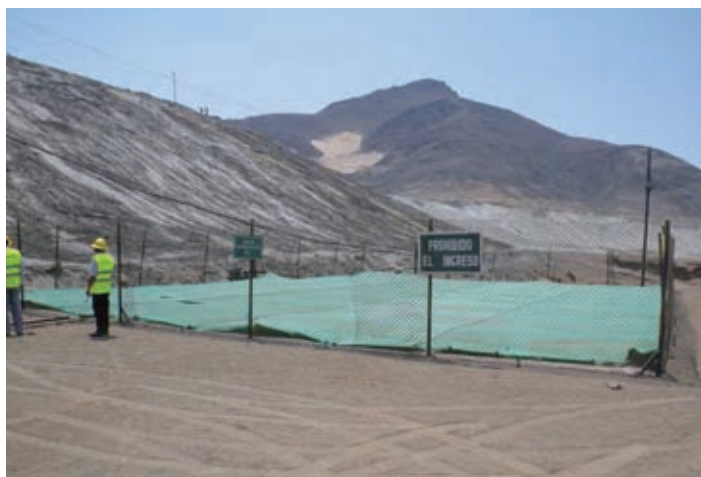
El agua de uso minero proviene de los pozos y del río Chancay, el cual es conducido a través del canal Calichera, mientras que también se recicla el agua filtrada del depósito de relaves para su reutilización en las perforaciones y concentración de menas. Parte del agua reciclada es utilizada en la reforestación dentro del predio minero.

Foto 6.25 Tanque de Sedimentación de Agua Filtrada desde la Relavera

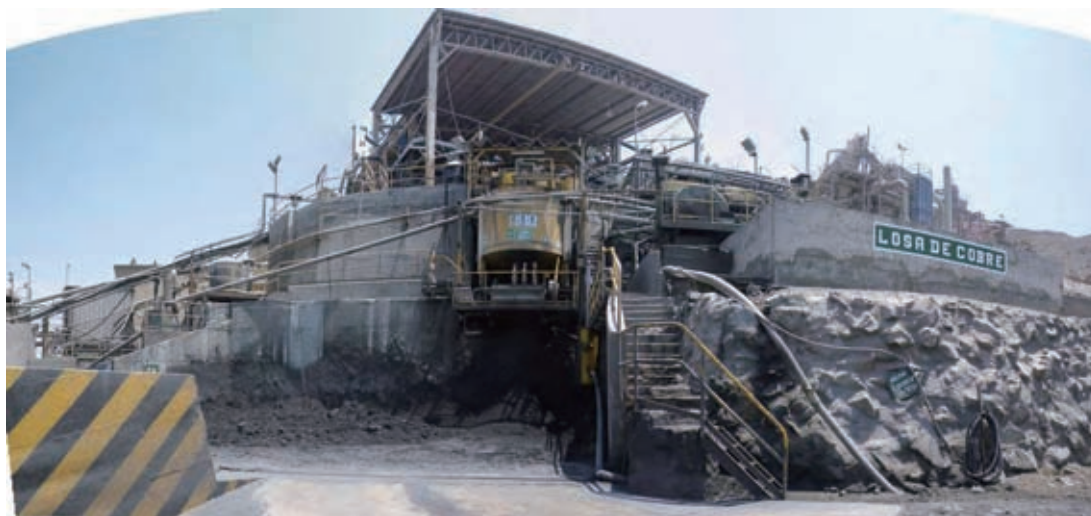
Trata 1.500 toneladas diarias de menas, recuperando zinc, cobre, plomo y plata. Las aguas residuales del beneficio son transferidas al depósito de relaves No. 3 en forma continua, durante las 24 horas del día.

Foto 6.26 Planta de Beneficio

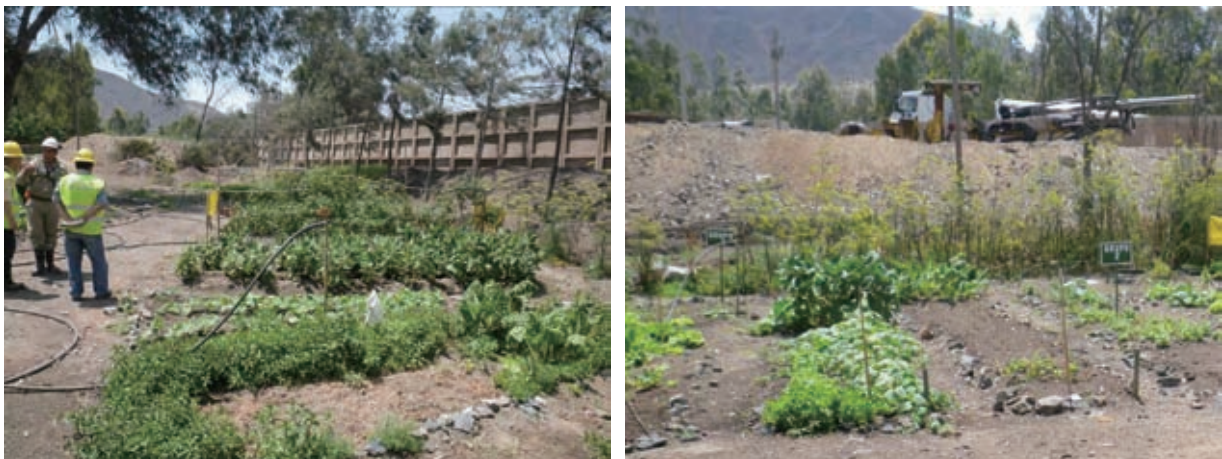
La Mina cuenta con una huerta preparada para el entrenamiento vocacional, que se utilizará posteriormente al cierre de la Mina, y está llevándose a cabo la enseñanza sobre conocimientos y técnicas necesarias para las actividades agrícolas, agrupando a los 147 trabajadores que forman el plantel de la Mina. La unidad minera que posee la Minera Colquisiri S.A. es únicamente la Mina María Teresa, de modo que todos los empleados quedarán desocupados luego del cierre de la Mina. Los productos agrícolas cosechados se consumen en el comedor de la Mina.

Foto 6.28 Huerta para el Entrenamiento Vocacional

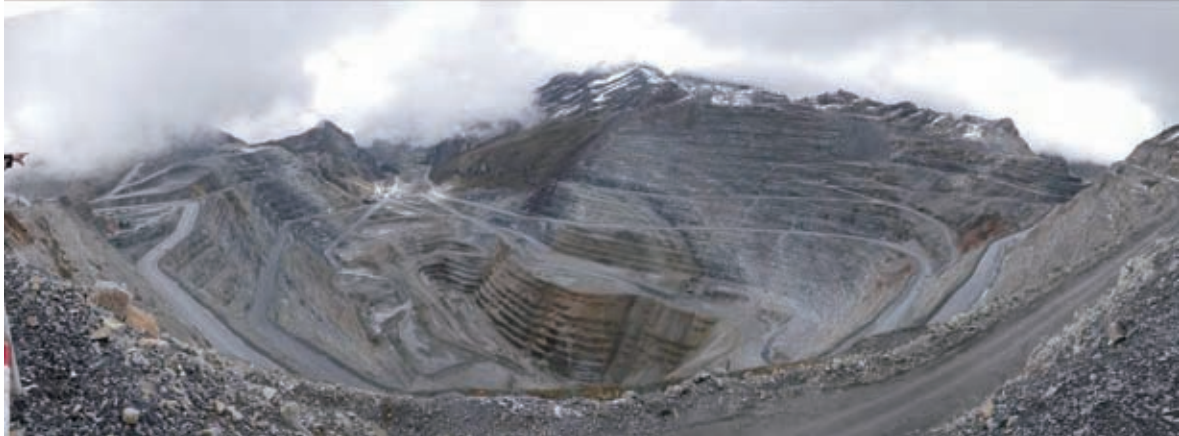
El tajo abierto tritura un volumen de 190 á 300 mil toneladas de minerales a la vez. El 60% de las rocas se halla constituido por rocas calizas. Las aguas pluviales dentro del tajo abierto son transferidas a la relavera.

Foto 6.29 Situación del Tajo Abierto

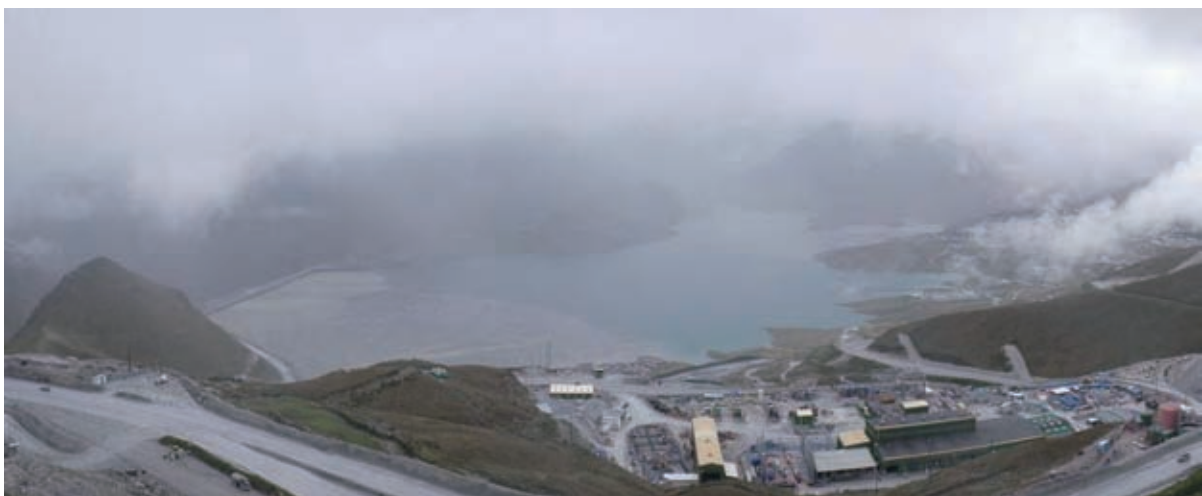
La relavera posee una superficie de 587,9 ha, con una capacidad de almacenamiento de 353 millones de m³, y la cantidad de relaves para el relleno es de 346 millones de m³. Además la relavera es utilizado como presa de almacenamiento de todas las aguas residuales descargadas de la Mina Antamina, de modo que los relaves de la planta de beneficio, los efluentes del botadero de escombros y las aguas filtradas desde el dique de relaves y el botadero de escombros, son transportados primero a la relavera. De las aguas embalsadas en la relavera, para el beneficio de minerales se recoge cierto volumen de éstas, mientras que el volumen que satisface las normas de descargas, es descargado en la Quebrada Ayash.

Foto 6.30 Situación de la Relavera

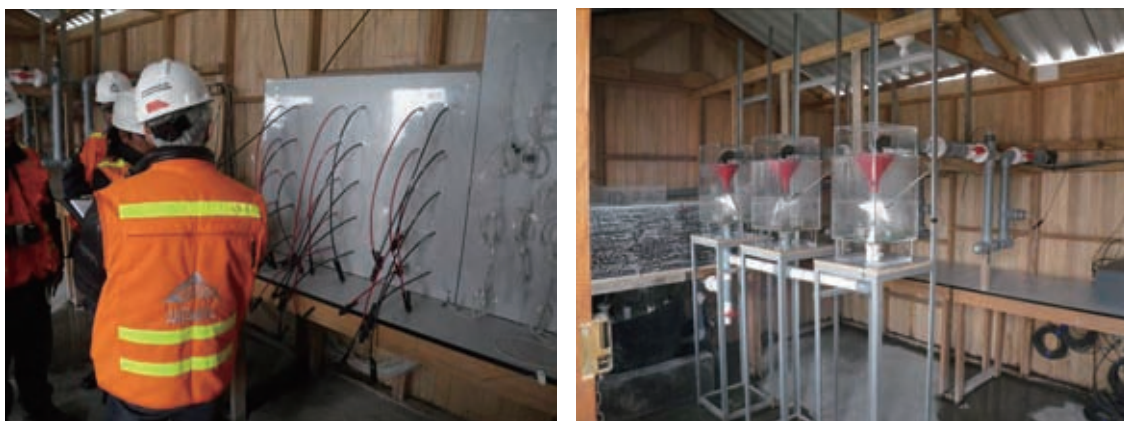
En la Mina Antamina se lleva a cabo la prueba de laboratorio y de campo con los escombros producidos en la Mina. Los escombros son categorizados en clase A, B, y C, en orden de mayor posibilidad de formación de ácido con contenido de cobre, zinc y sulfuro, mientras que la clase C posee un alto porcentaje de roca caliza y baja posibilidad de formación de ácido. La prueba consiste en pronosticar las características del agua filtrada de los botaderos de escombros, recogiendo los datos sobre las características hidrológicas y cambios en la calidad del agua filtrada, variando la proporción de mezcla y el espesor de la cobertura de tierras de las respectivas muestras; y además reducir el potencial de la generación de la contaminación minera.

Foto 6.32 Imagen de la Prueba de Laboratorio

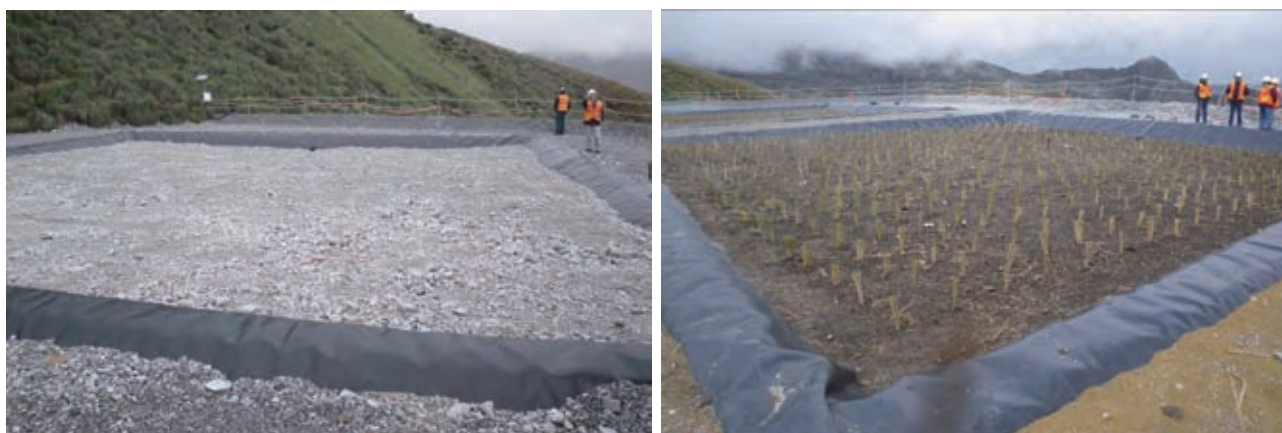
En la Mina Antamina se llevan a cabo pruebas de cultivo cambiando la composición de la tierra de cobertura y variedades de plantas a ser plantadas, a fin de estudiar la variedad óptima de la vegetación y composición óptima de tierra para la rehabilitación ambiental del área minera como botaderos de escombros.

Foto 6.33 Imagen de la Estación Experimental de la Plantación

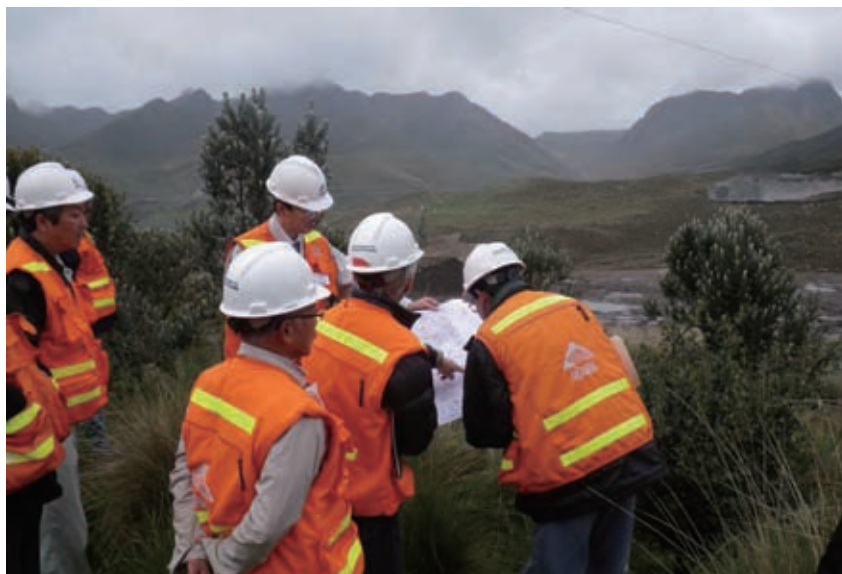
En la Mina Antamina se realiza continuamente la consecución de la tierra para cobertura que se empleará en la rehabilitación ambiental del área minera. En definitiva, se requerirán 370 millones de m³ de tierra, asegurándose hasta el momento 300 millones m³ de tierra distribuidos en 19 lugares ubicados dentro del predio minero. La cantidad restante requerida sería extraída del suelo superficial de la periferia de la relavera que se prevé inundar.

En la capa superficial de la tierra conseguida, se planta la vegetación para evitar la pérdida del suelo y nutrientes.

Foto 6.34 Imagen del Lugar de Almacenamiento de la Tierra
