## CAPÍTULO 6 GEOLOGIA DE ENGENHARIA EM SITES SELECIONADOS MEDIDAS ESTRUTURAIS

### 6.1 Barragem Oeste

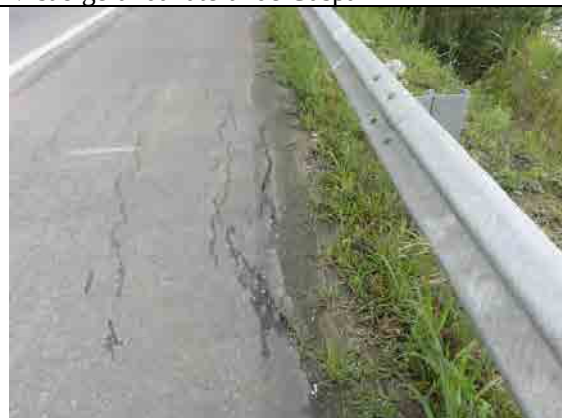
Rachaduras no pavimento das estradas

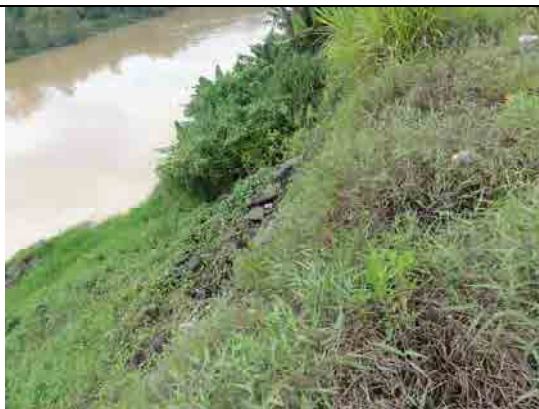
Proteção temporária dos taludes com gabiões

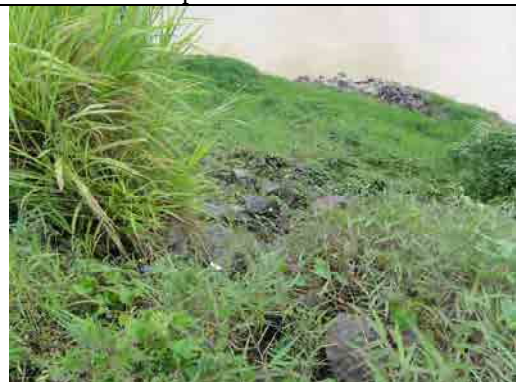
Proteção temporária dos taludes com gabiões

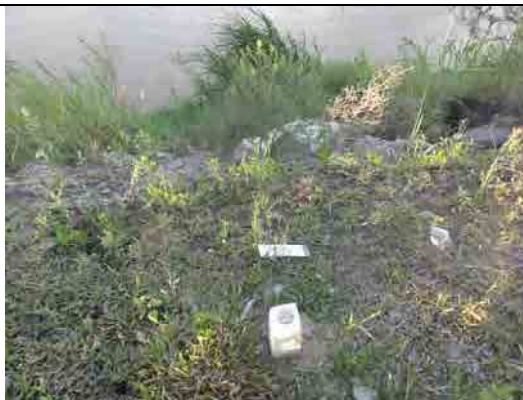
O talude foi rompido pelas tempestades de Novembro de 2008. O talude foi temporariamente restaurado e protegido com gabiões, mas uma deformação no acostamento de estrada esta acontecendo. É possível que ocorra o rompimento dos canos de drenagem que correm através da estrada. No caso, a água mal drenada pode causar mais falhas nos taludes das estradas.

Situação do talude da parte mais deformada  
Seção transversal mostrado na Figura 6.5.7.

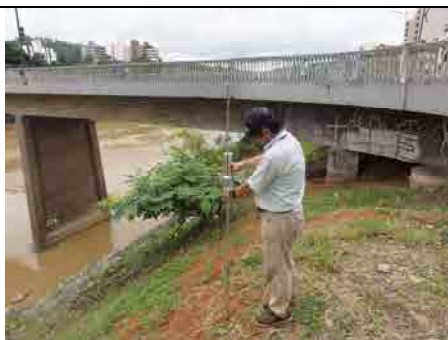
Rachaduras e deformações foram encontradas na estrada. A deformação do talude com escarpas de minério de 10-20 cm da margem do rio também é observada. O teste penetração com o cone dinâmico mostra que argila mole esta distribuída na superfície do talude e possui mais de 3 metros de profundidade.

Parte do lado da Estrada, sondagem com o cone dinâmico de penetração

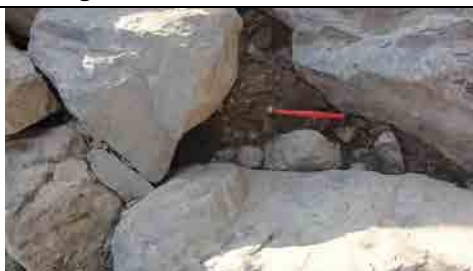
Trabalhos nos escombros do depósito do talude. (solo de granulometria fina com pedregulhos, alguns pedregulhos estão intemperizados e moles.

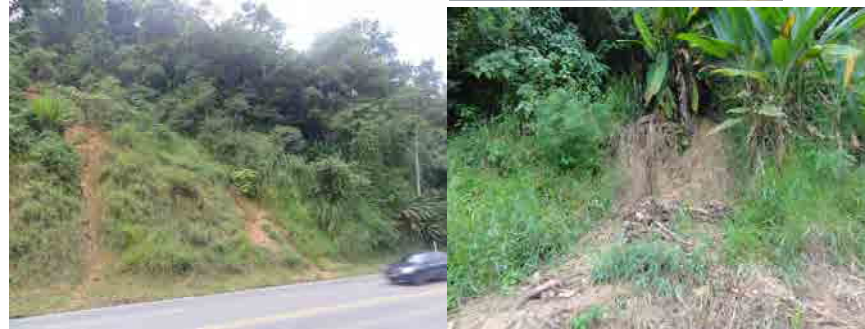
Talude com partes propensas ao rompimento, lateral da cidade de Massaranduba

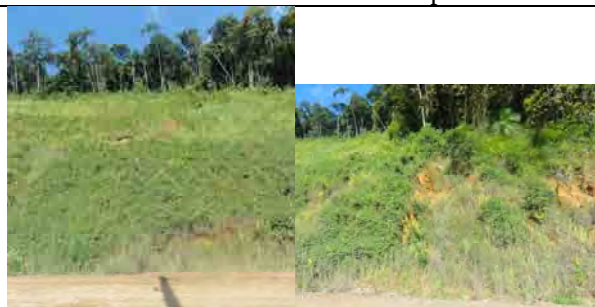
Existem cortes no talude da lateral de Luiz Alves

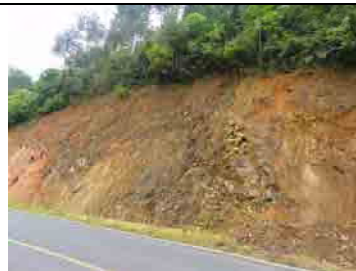
Talude rochoso com 60 graus, na parte central

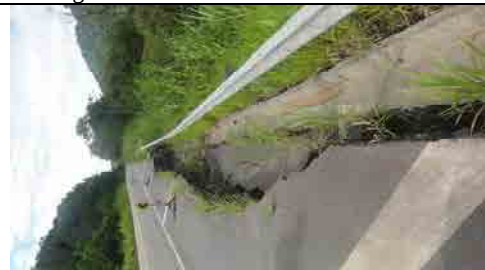
Lado leste do talude está deformado

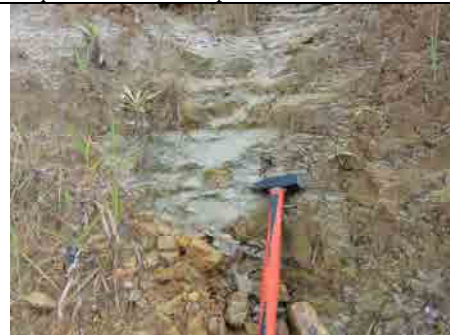
Rocha siltosa e xisto na parte inferior do talude
