ガイアナ国
農業省国家排水灌漑庁

ガイアナ国
東デメララ貯水池管理施設緊急
修復計画 準備調査報告書

平成23年9月

独立行政法人
国際協力機構 (JICA)

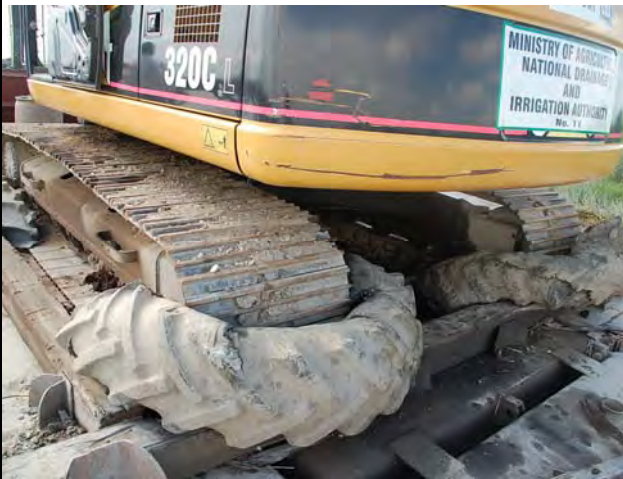
写真-2 掘削機のすべり防止対策

台船との間にタイヤを敷いて、掘削作業中に掘削機が滑り落ちないようにしている。

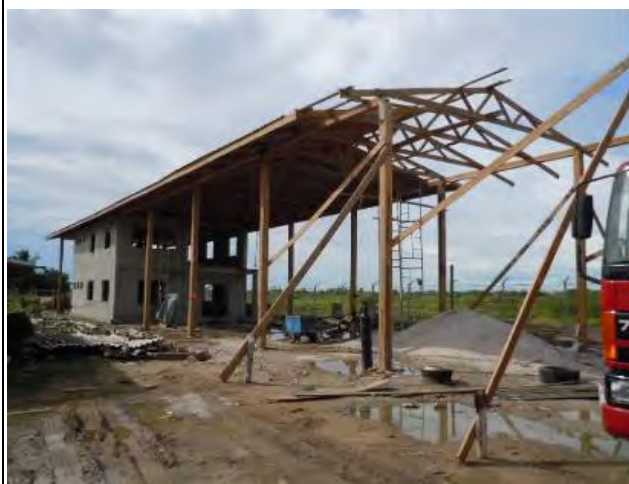
写真-6 建設中のワークショップ
調達機材の修理や維持管理に対応する。

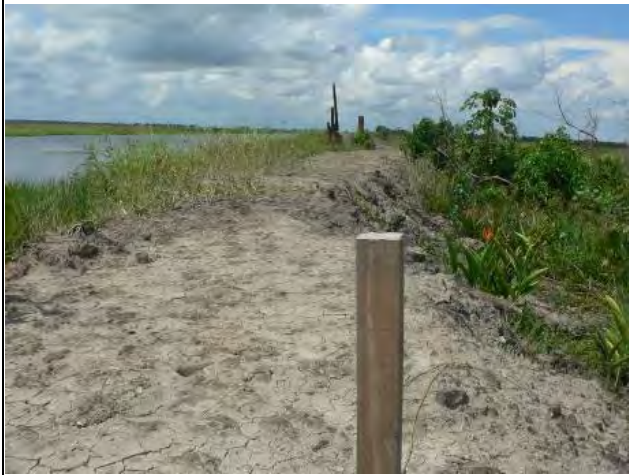
写真-8 段階盛土工法に伴う盛土の状況
法面の侵食・崩壊により堤体軸線が大きく湾曲している。

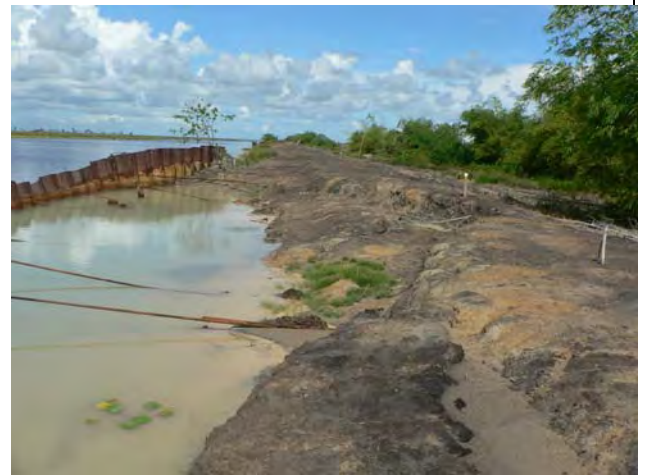
写真-9 鋼矢板による堤体の補強状況
貯水池側の法面でスベリが生じ、鋼矢板が倒壊している。

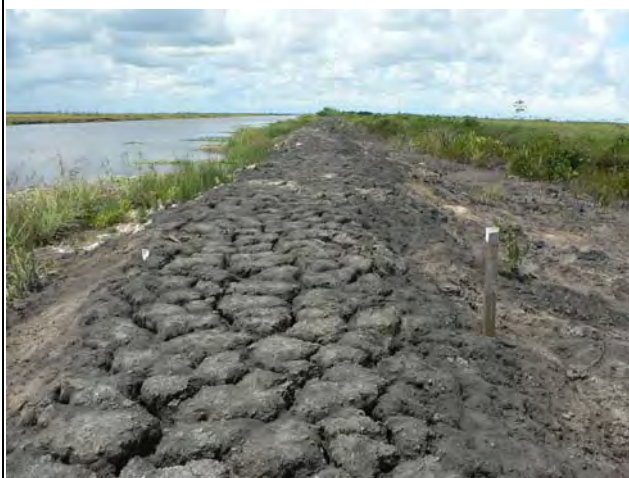
写真-10 修復後間もない堤体の盛土の状況
乾燥収縮による土塊間空隙の発生により、有機質土塊のブロック状盛土堤体となっている。

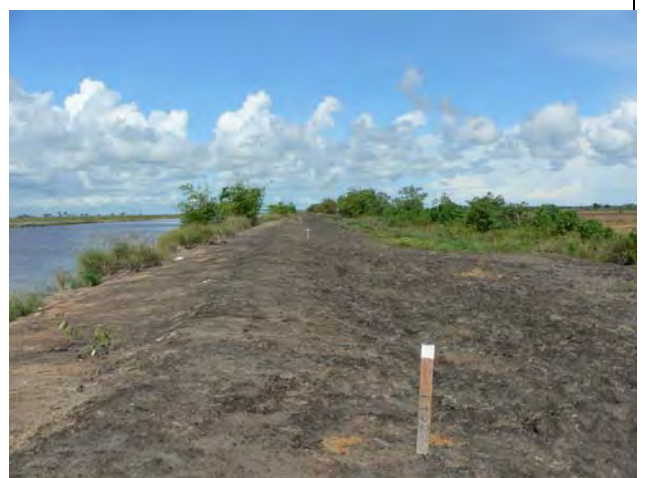
写真-11 雨期を経験した堤体の盛土の状況
降雨による堤体土の侵食により、クラックが充填され、硬化している。

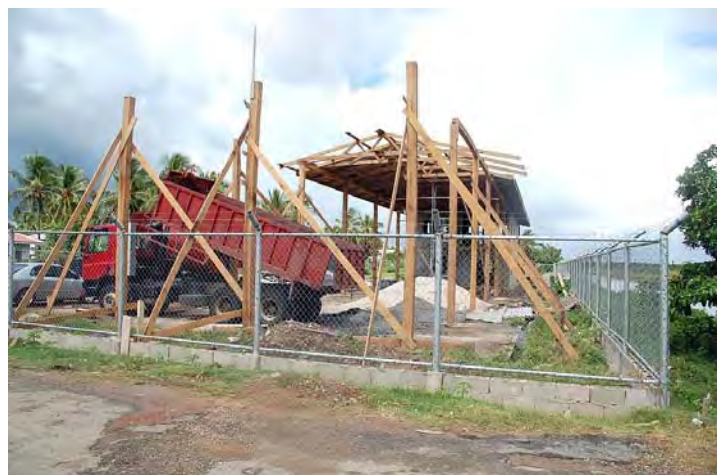
写真 2-1 ワークショップ建設状況(2010 年 10 月現在)
