(4) 下水管の状況診断

リマ北部Ⅱ調査地域の下水管の状態を診断するために、次の項目を調査した。

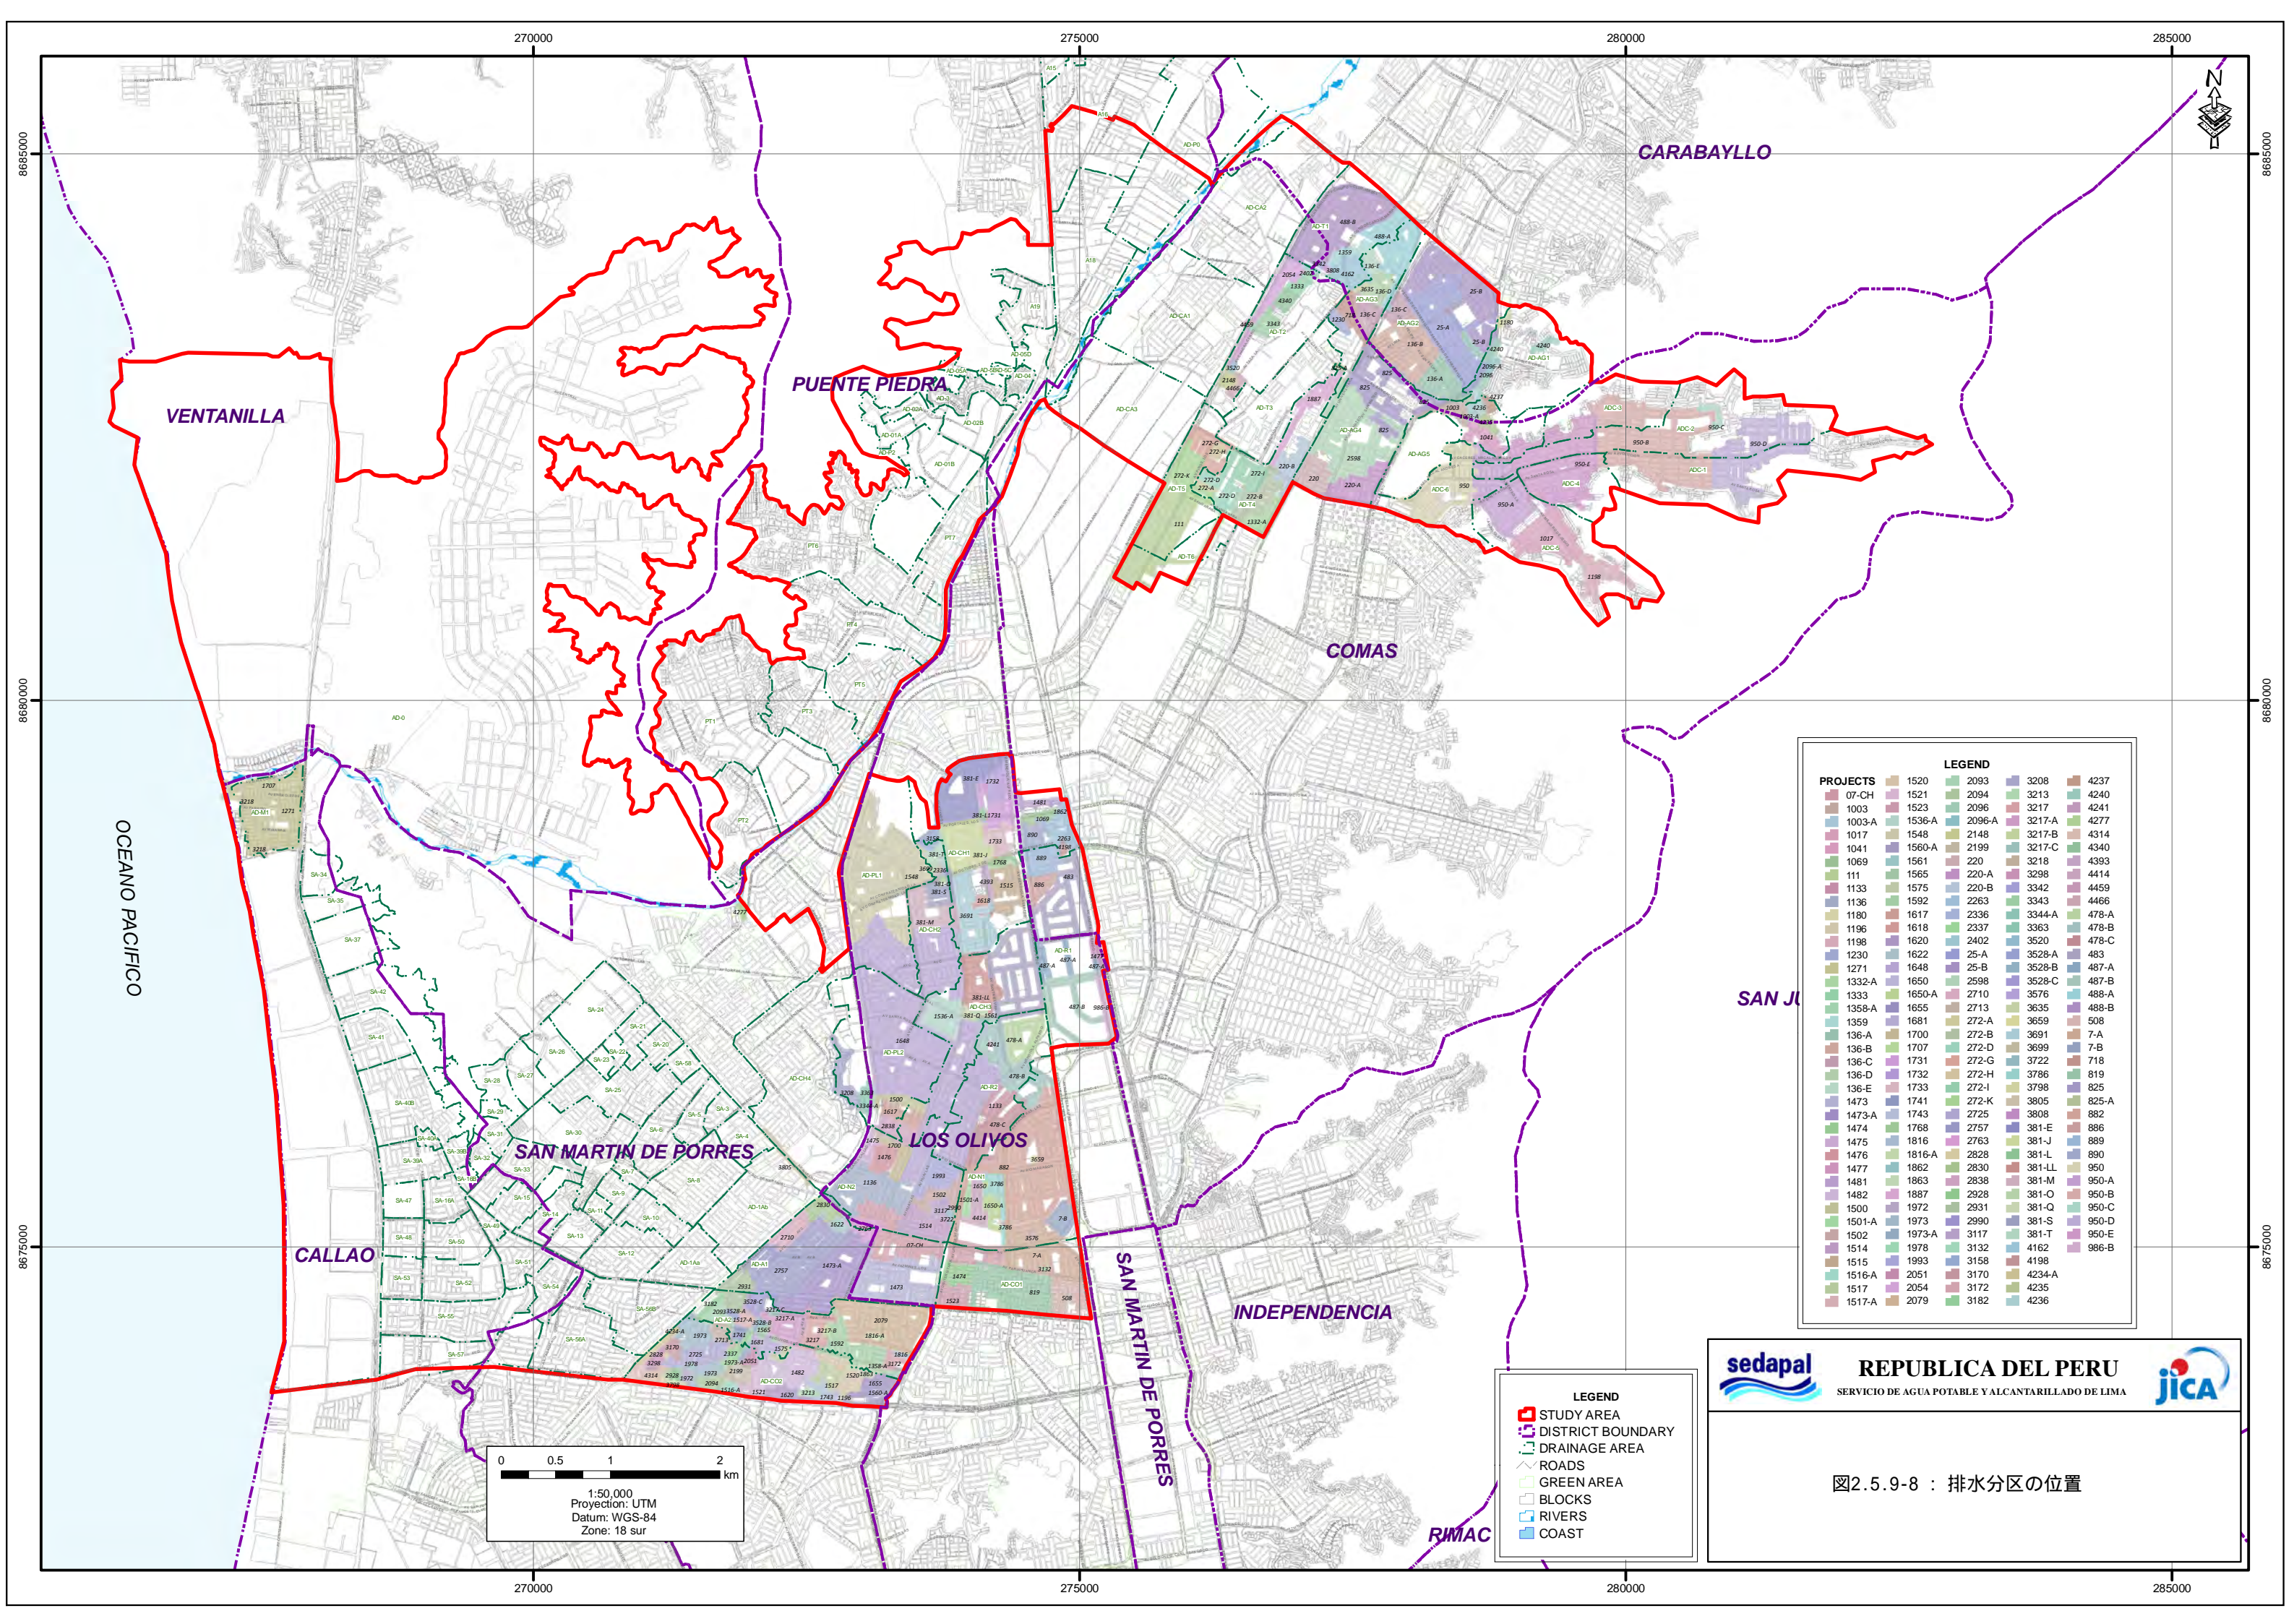
図2.5.9-8 : 排水分区の位置

図 2.5.9-8 は、建設記録を示した図である。この図は事業対象地域の管とマンホールの状況を調査する際の、代表サンプルを決めるのに役立つ。またこの図は、管の物理的特徴、腐食の状況、腐食速度、残余年数などを確認するうえで利用できる。
