(4) Diagnostico de estado de redes de alcantarillado

Para definir el estado de las tuberías de Alcantarillado en el área de Estudios Lima Norte II se ha considerando los siguientes criterios:

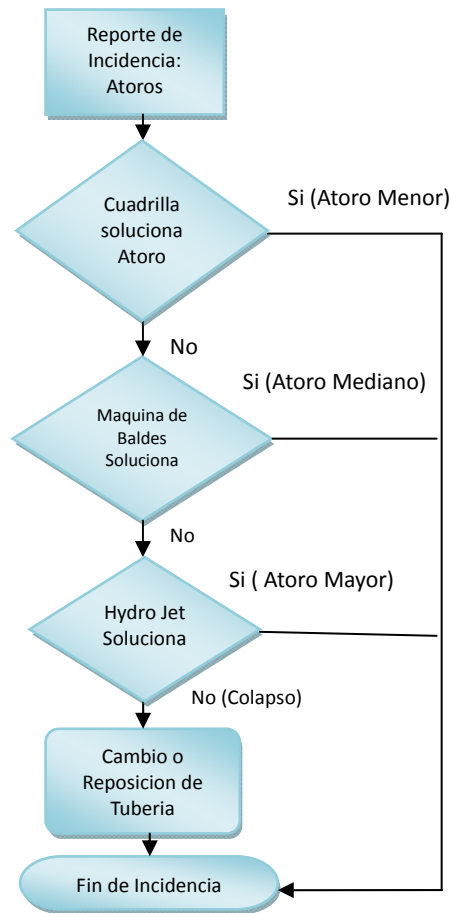
**Gráfico N° 2.5.9-13: Diagrama de Flujo de Colapsos**

En el Gráfico N° 2.5.9-13 se presenta un diagrama de flujo en el cual se muestra la forma de que se ha discriminado el tipo de incidencias que es relevante a la condición directa del estado de la tubería. “Cambio o reposición de tubería” es la actividad que nos permitiría inferir el estado situacional de las tuberías en las zonas adyacentes.

El número de este tipo de actividad nos permite tener un conocimiento general de la zona. En el Gráfico N° 2.5.9-14 se presenta la ubicación de estas incidencias a las que se ha denominado “Colapso”.
