第5章 本格調査への提言

5-1-2 マニラ首都圏橋梁の耐震化

(2) 橋梁健全度診断、周辺環境調査

表5-4 メトロマニラ圏内橋梁健全度診断及び周辺環境調査結果

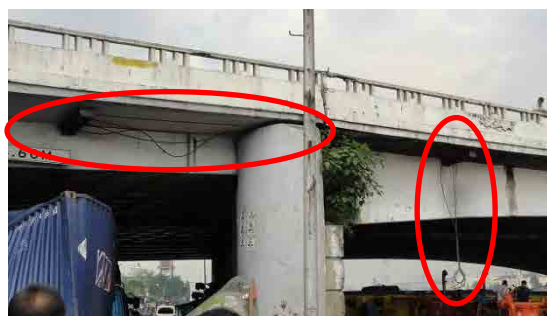
地震による損傷ではなく、何らかの人為的な損傷と思われる。

追加された耐震ケーブルが切られている。

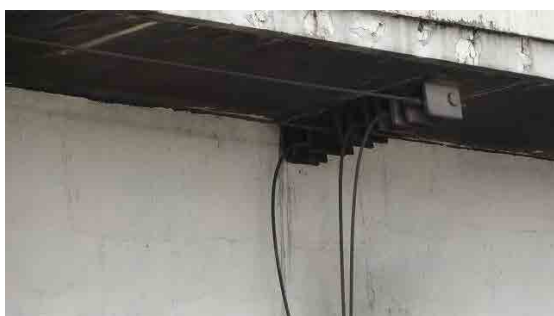
耐震ケーブルが切れた位置詳細

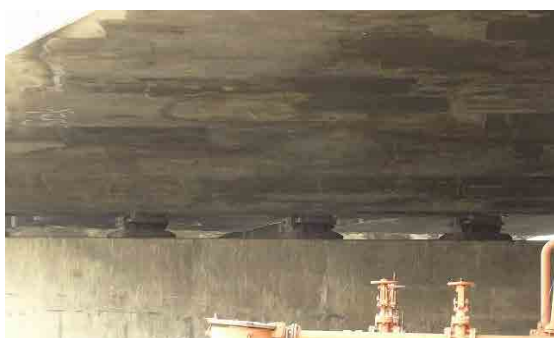
支承は鋼製支承が用いられており、移動制限装置は特に取り付けられていない。

中間支点上鋼製支承

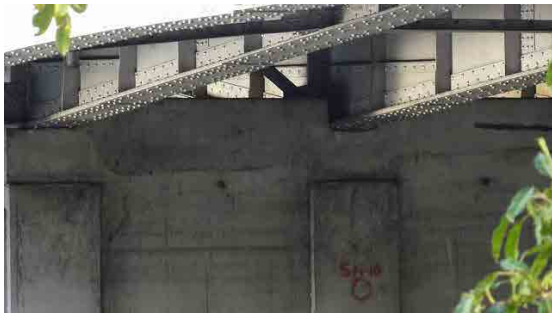
直角方向の移動制限コンクリートの設置

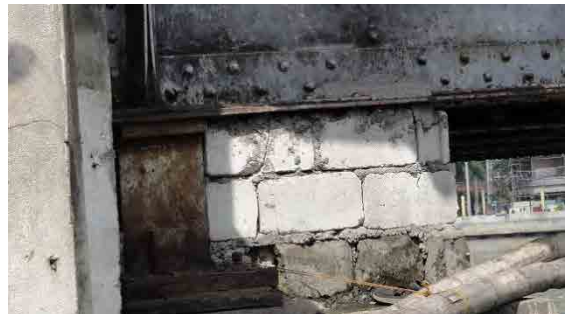
側径間端部の侵入防止ブロック設置

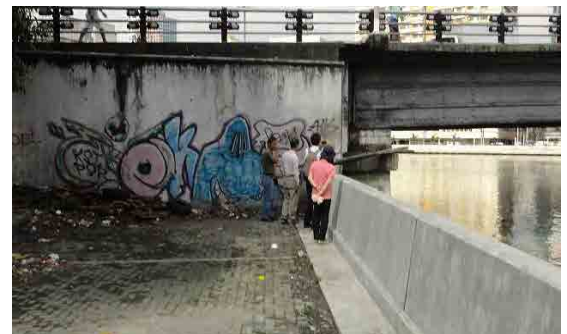
側径間端部へのアプローチ困難

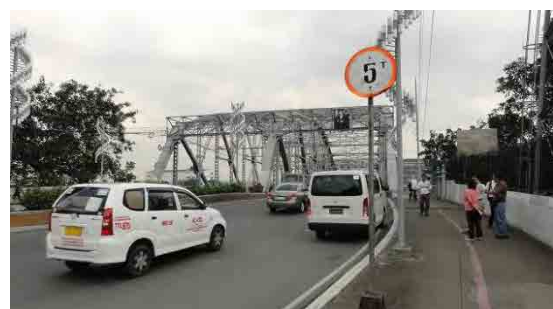
荷重制限5tの標識だが守られていない。

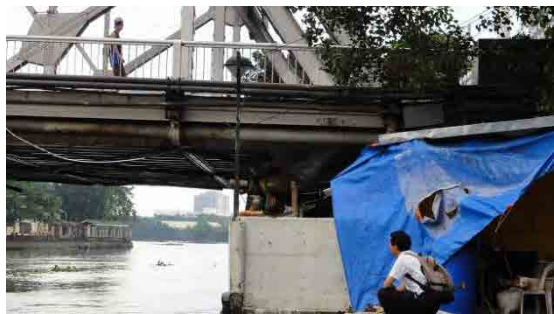
端部状況、人家になっている。

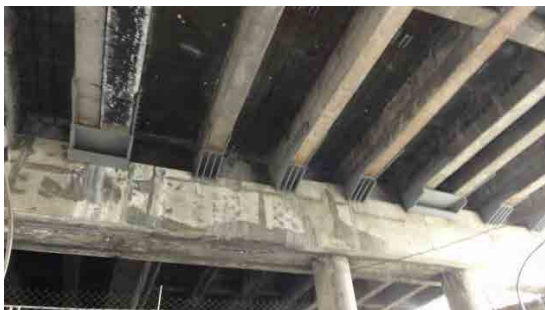
上部工の脱落防止のブラケットが設置済み

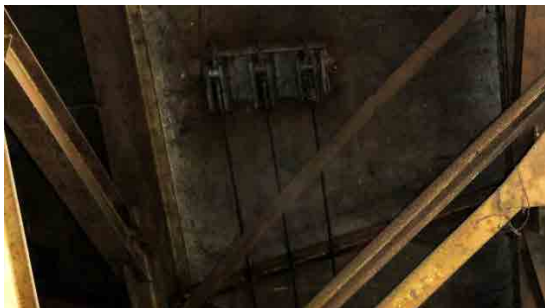
トラス主桁と側径間コンクリート桁は耐震ケーブルが設置されていた。

トラス部とアプローチ支間の連結ケーブル

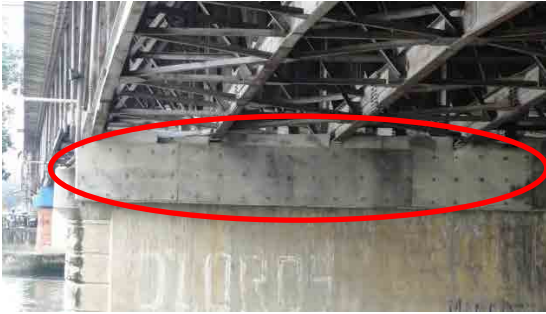
橋脚にはコンクリートブロックが追加され耐震補強が一定の範囲なされていた。

橋脚に追加されたコンクリートブロック

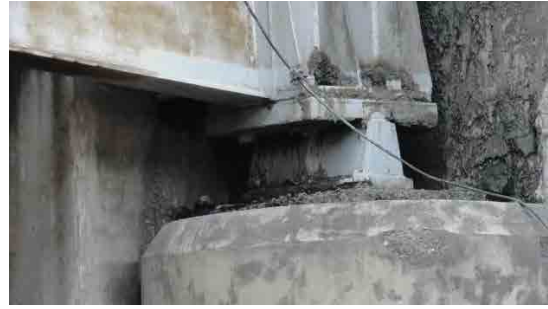
オリジナルのピン支承で移動制限装置はない。

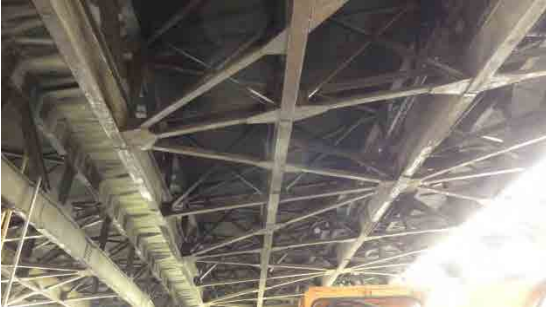
トラス主部材はほとんど無塗装に近い状態

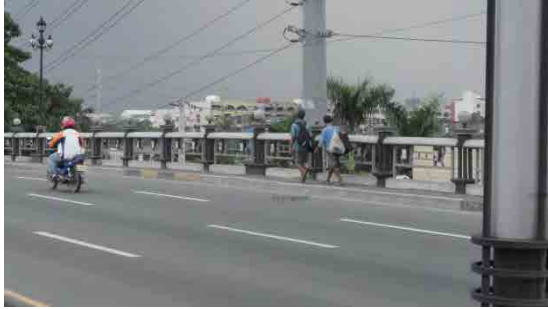
橋面状況は良い。

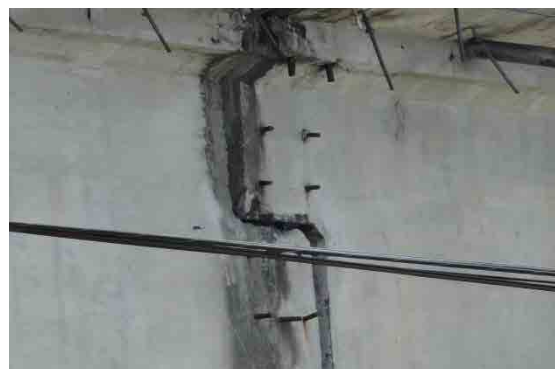
ゲルバー掛け違い部には耐震ケーブルは設置されていない。

上部工はゲルバーヒンジのPC桁橋で吊り桁部に垂れが少々みられる。垂れの原因については外観調査からは分からないので、詳細点検時に確認する必要がある。また、外面からはこのゲルバーヒンジ部にクラックがあるかどうかは見られなかったが、詳細に点検する必要がある。深刻な損傷が発見された場合は架替も含め検討する必要がある。また、ゲルバーヒンジ部に耐震ケーブルの設置が必要である。

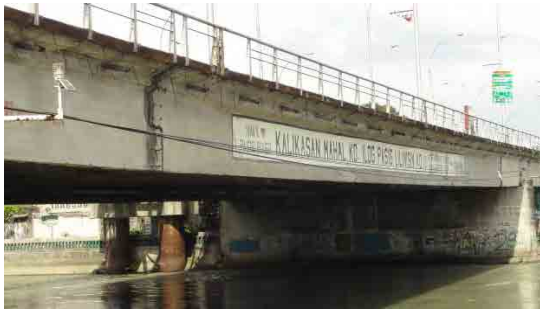
ゲルバー吊り桁部に垂れ下がりがみられる。

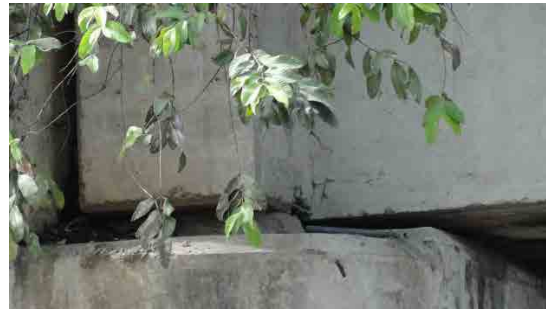
横ブラケット張り出し支承のためクラックがみられる。

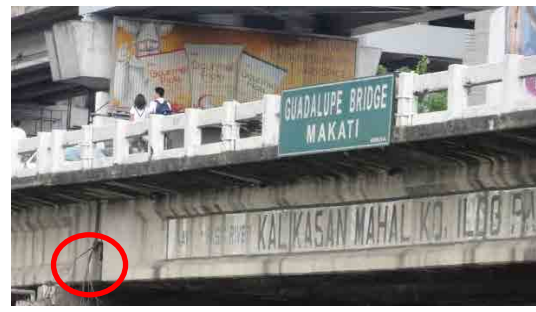
ゲルバー掛け違い部には耐震ケーブルは設置されていない。

上部工はPC桁橋のゲルバーヒンジ部にクラックが発生しており、詳細点検の実施が望ましく、補修が困難な場合は架替案も視野に入れた検討が必要。また、ゲルバーヒンジ部に耐震ケーブルの設置が必要である。

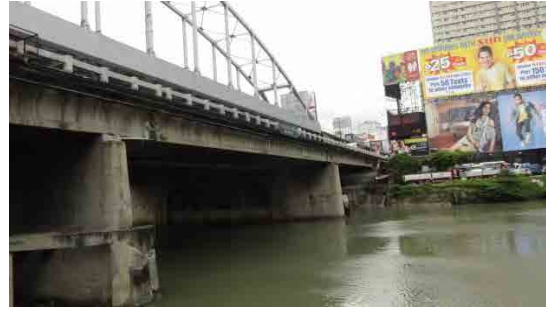
ゲルバー吊り桁に特別な垂れはみられない。

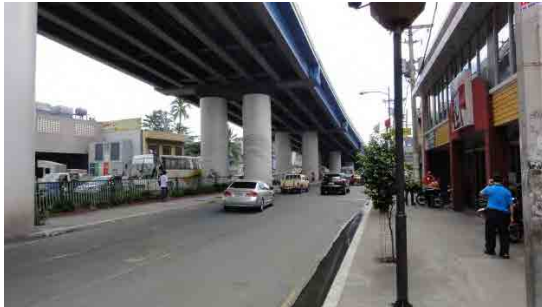
白く塗られた部分が鋼板巻立ての箇所

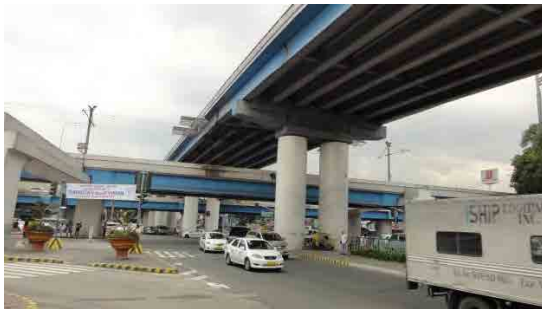
鋼板巻立ての仕上げは良い。

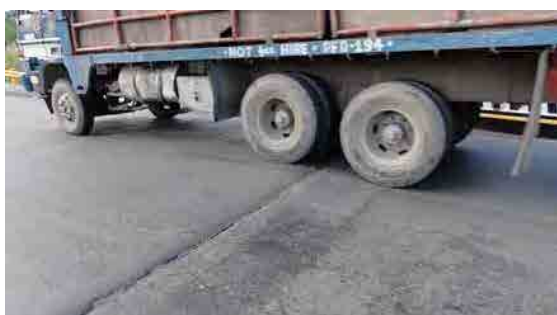
アプローチスラブと橋台に隙間がある。

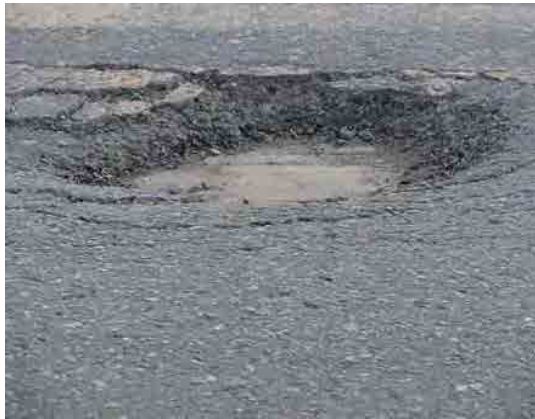
鋼床版の鋼板表面が見えるポットホール

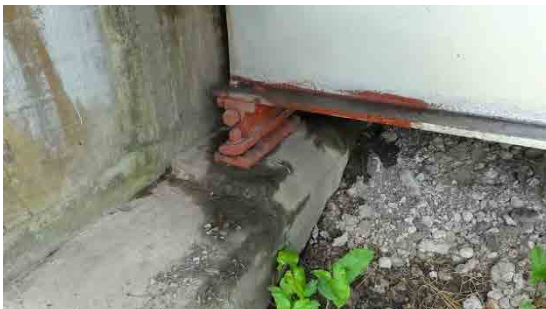
鈑桁部支点上支承の過大な転び

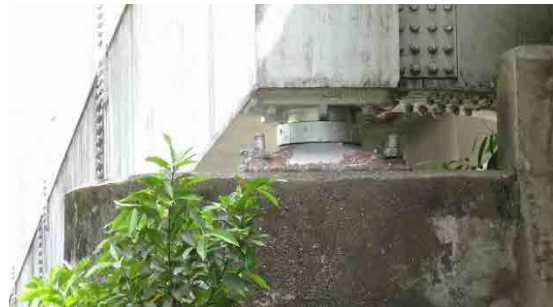
固定側はピボット支承が用いられている。

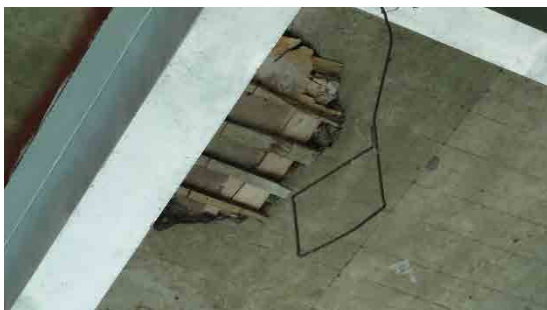
床版部分取替箇所

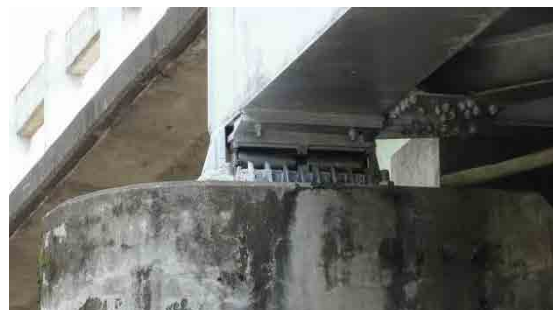
補修済み可動側ピンローラ支承

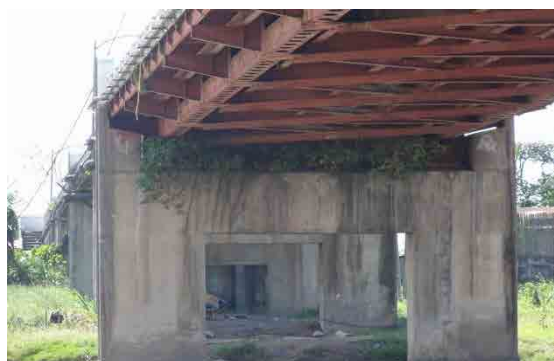
支承付近の植物は取り除く必要あり。

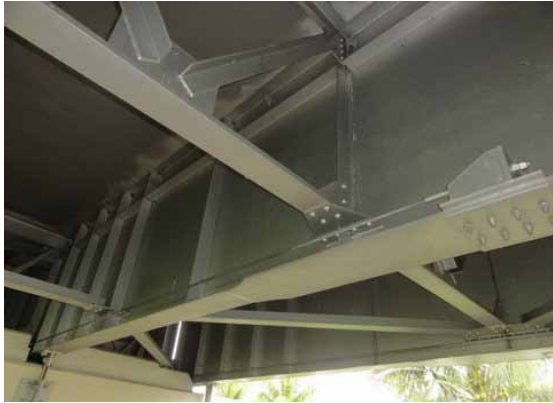
耐震補強の連結ケーブルが設置済み

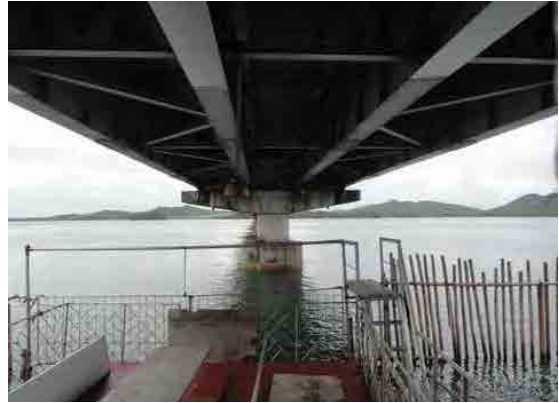
アプローチ桁橋区間は一本柱橋脚（レイテ側）
強震動にはいささか心もとない気もする。

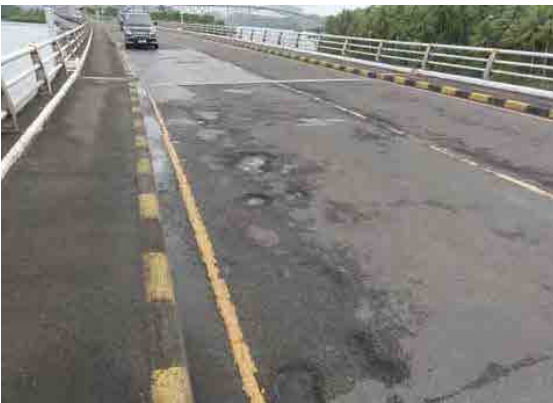
サマル側桁橋の一部で舗装ポットホールが発生

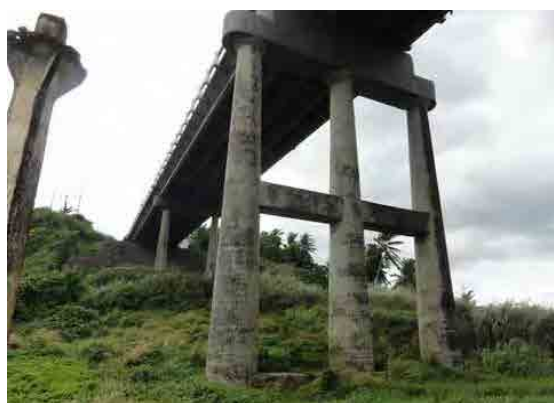
レイテ本島側の橋脚。鳥居のように上細りし、橋軸方向の揺れに対して弱そうである。

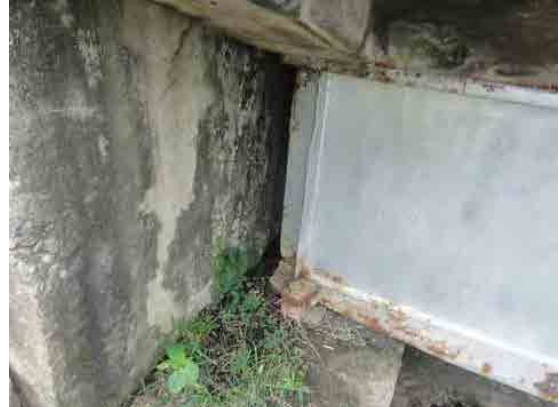
レイテ側アプローチ桁橋端に生じた錆

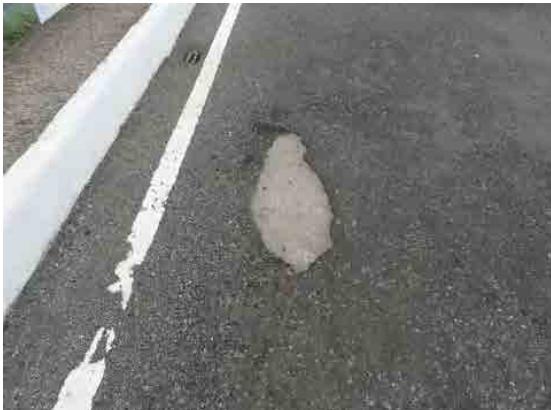
アスファルト舗装のポットホール

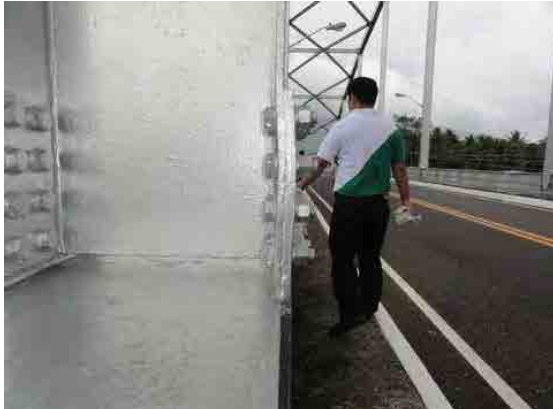
ボルト継ぎ目付近の鋼板が歪んでいる。

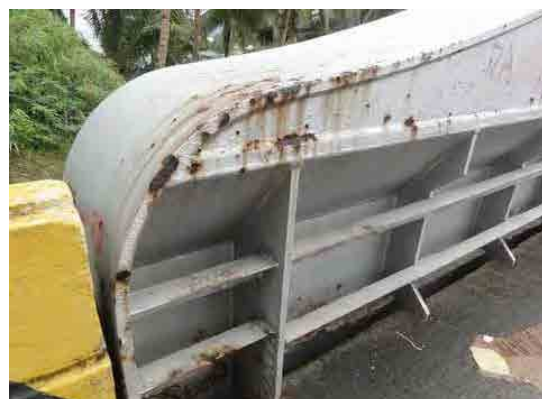
桁端部に発生した錆

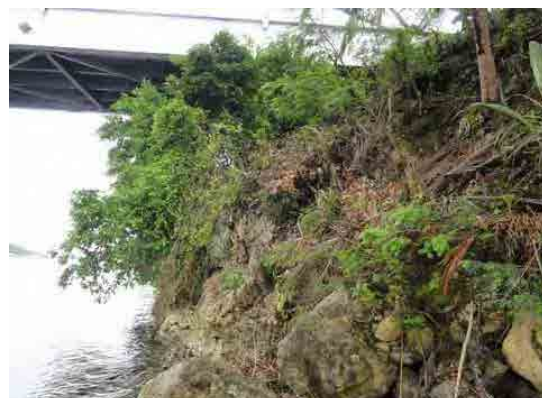
レイテ側橋台下の岩盤は緩んでおり、地震による崩壊が懸念される。

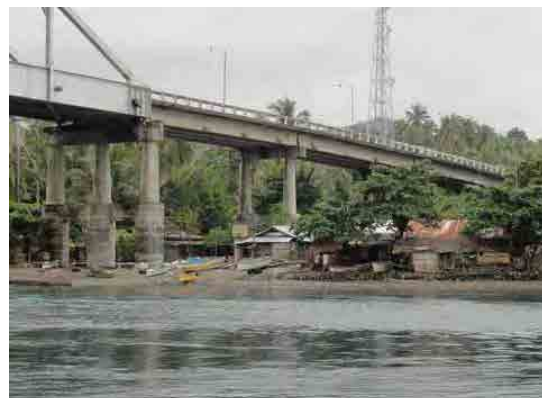
パナオン島側のアプローチ桁橋

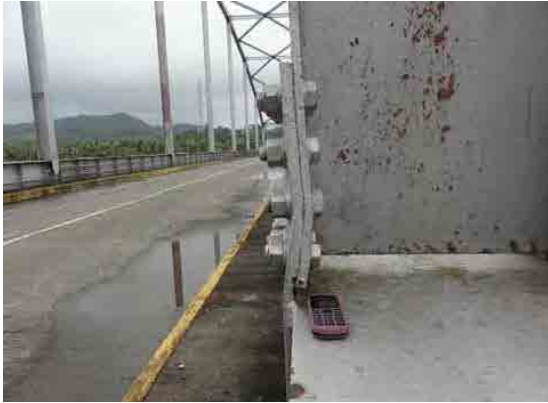
ボルト添接板部分に曲げ歪みが発生

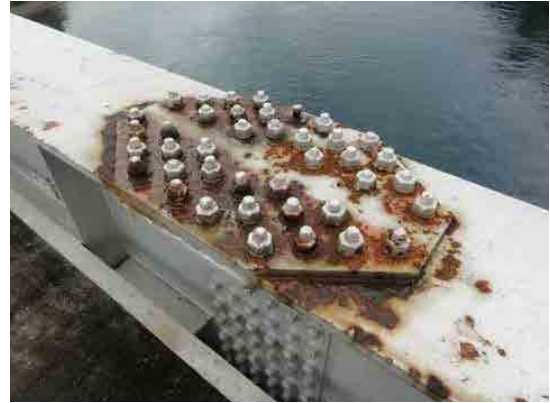
添接板、ボルト結合部分の錆が著しい。

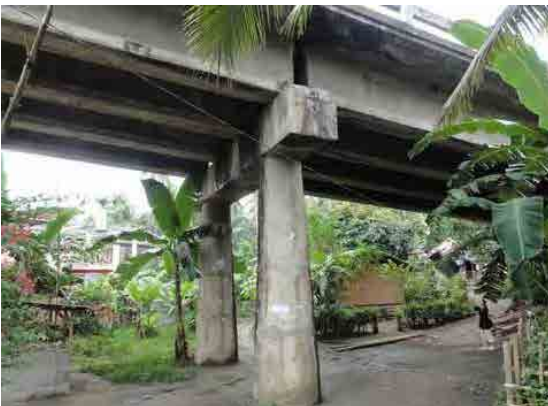
橋脚ブラケット先端のひび割れ

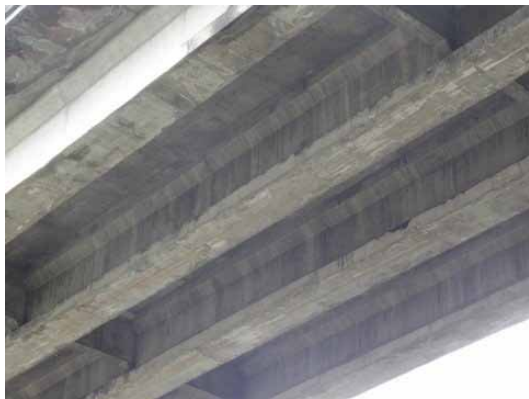
アーチとコンクリート桁の連結部分

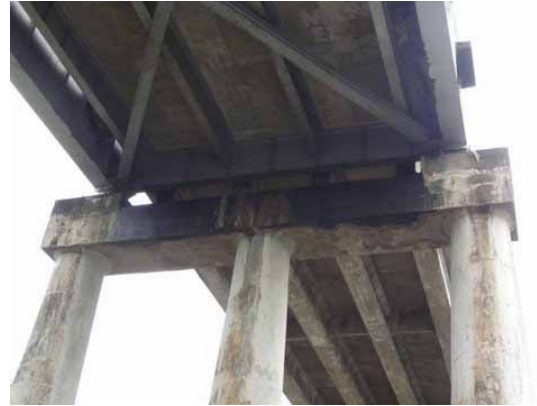
コンクリート桁橋の支承部（パナオン側）

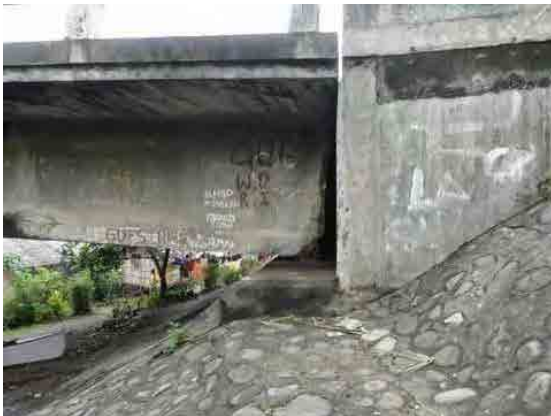
レイテ側橋台下の状況。緩んだ岩盤が地震時に海へすべる可能性がある。
