៥. ផែនការយុទ្ធសាស្ត្រសម្រាប់អភិវឌ្ឍន៍កំពង់ផែក្រុងព្រះសីហនុ

**គម្រោងសិក្សាពីការពង្រឹងលទ្ធភាពប្រកួតប្រជែង
និងការអភិវឌ្ឍន៍កំពង់ផែក្រុងព្រះសីហនុ
នៅព្រះរាជាណាចក្រកម្ពុជា**

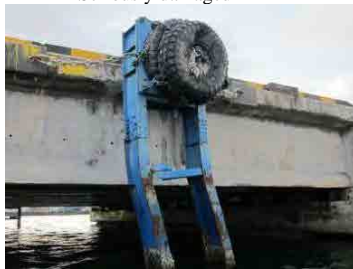
(10) Fender Supporting H-Piles (offshore side), Deformed

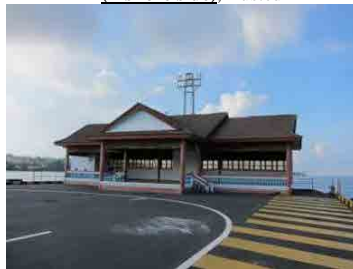
(14) Small Shed

នៅចុងស្ថានីយ៍ផែនការមានស្នូបគ្មានជញ្ជាំងតូចមួយ ទំហំប្រហែល ១៧០ ម^២ ។ ស្នូបនេះគេមិនប្រើសម្រាប់សកម្មភាពលើកដាក់/ផ្ទុកទំនិញអ្វីទេ តែទុកសម្រាប់ធ្វើជាកន្លែងរៀបចំពិធីផ្សេងៗនៅស្ថានីយ៍ផែនការនោះ។

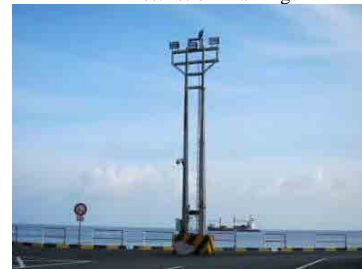
ប្រព័ន្ធបំបាំងភ្លើងមានលក្ខណៈធម្មតា ហើយមានបំបាំងភ្លើងប្រភេទដាក់នៅទិសលិច (៣) នៅស្ថានីយ៍ផែនការ។ បង្គោលភ្លើងប្រភេទដាក់នៅតាមផ្នូលចំនួនប្រាំ (៥) នៅតាមស្ថានីយ៍ចូលផែពីមុនមកគេដាក់នៅទីនោះ តែបច្ចុប្បន្នគេដកចេញហើយ។ ប្រព័ន្ធនេះទំនងជាគេយកមកប្រើ នៅពេលធ្វើការថែទាំម្តងម្កាល។ តភ្ជាប់ជាមួយប្រព័ន្ធបំបាំងភ្លើង ស្ថានីយ៍ផែនការមានការមេរ៉ាសន្តិសុខ CCTV មួយ (១) ដែលបានដាក់នៅពេលថ្មីៗ ដើម្បីតាមដានត្រួតពិនិត្យសកម្មភាពផែនការលើស្ថានីយ៍ផែនការនោះ។

(15) Apron Lighting System
CCTV camera attached

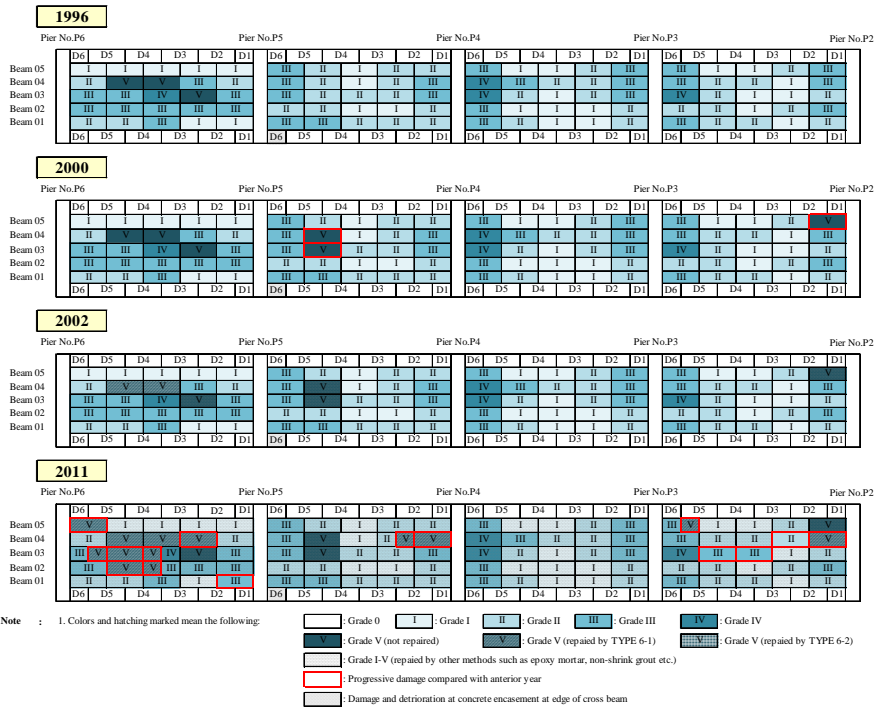
រូប ៥.២-១៣: ការប្រៀបធៀបកាលប្រវត្តិនៃកម្រិតខូចខាត (ស្ថានចូលផ្តែ)

ដូចបានបង្ហាញក្នុងតារាង ៥.២-១៤ និងរូប ៥.២-១៤ និន្នាការបង្ហាញពីថយចុះក្នុងកម្រិត I និង II ហើយកើនឡើង ក្នុងកម្រិត III, IV និង V ដូចជាស្ថានផែដែរ ។ នៅឆ្នាំ ១៩៩៦ សមាមាត្ររួមនៅកម្រិត 0, I និង II មានច្រើនជាង ៦០% និងនៅសល់គឺលើសកម្រិត III ។ បន្ទាប់ពីឆ្នាំ ២០០០ សមាមាត្របង្ហាញឱ្យឃើញពីការខូចខាតធ្ងន់ធ្ងរទៅៗលើកម្រិត III រហូតដល់ ៤៣% នៅឆ្នាំ ២០១១ ធៀបទៅឆ្នាំ ១៩៩៦ មាន ៣៨% ។

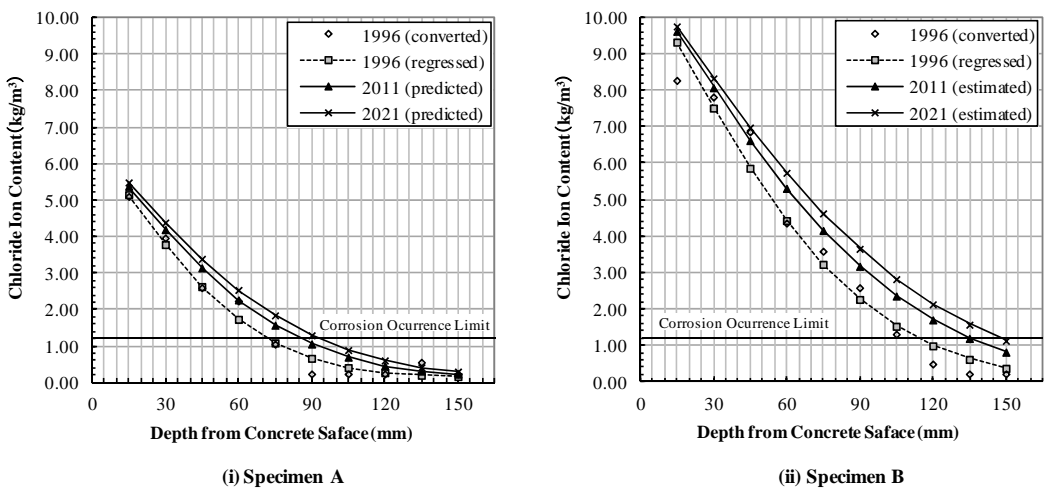
រូប ៥.២-១៦: បរិមាណសារធាតុឃ្និតអ៊ីយ៉ូដគេព្យាករណ៍ (គំរូ A&B)

| Item | Methodology/Content | Result/Conclusion |
|---|--|--|
| Saline Contents Test | Sampling two Specimens A & B by core drilling machine, cutting each test piece by 15mm, and conducting chemical analysis in Japanese laboratory in compliance with JIS No. R5202 | Two Specimens A and B identified as Grade III of damage level classification in the visual inspection, sampled from beam No. 11 between pier Nos. A6 and A5, and beam No. 12 between pier Nos. A3 and A2, indicated serious infiltration of saline contents. |
| | | Especially, the infiltration reached rebars and even some P/C cables for Specimen B |
| | | This situation implied possible damages of reinforcing rebars and P/C cables certainly for some other beams identified as Grades III, IV as well as V. |

ដូចមានបង្ហាញក្នុងរូប ៥.២-១៥ (i) គំរូ A ជម្រៅពីផ្ទៃបេតុងមានប្រមាណ ៨៧ មម (២០១១) និង ៩៥ មម (២០២១) ធៀបទៅនឹង ៧៥ ម (១៩៩៦) មានបរិមាណសារធាតុឃ្និត 1.2 kg/m^3 ហើយភាពខុសគ្នា ៨ មម (២០១១) និង ២០ មម (២០២១) ពីទិន្នន័យនៅឆ្នាំ ១៩៩៦ រៀងគ្នាបង្ហាញថាមានការជ្រាបឃ្និតអ៊ីយ៉ូដពីស្ថានភាពនៅឆ្នាំ ១៩៩៦ ។ បើទោះបេតុងជាក់ស្តែងគិតជាសរុបដែលមានកម្រាស់មិនច្បាស់លាស់ក៏ដោយ ព្រោះគ្មានរូបបង្ហាញលំអិត នោះគេសន្មត់យកកម្រាស់ ៥០ មម ផ្អែកទៅតាមព័ត៌មានរបស់ ក.ស.ស ទទួលបានពីការងារជួសជុលជាក់ស្តែង គេព្យាករណ៍ថា ប្រតិកម្មស៊ីកាត់បានឈានទៅដល់កម្រិតភាគដាច់ខ្លាំងនៅពេលបច្ចុប្បន្ន ហើយនឹងទៅដល់ជិតស្រទាប់ខ្សែកាប P/C ទីមួយនៅឆ្នាំ ២០២១ ។

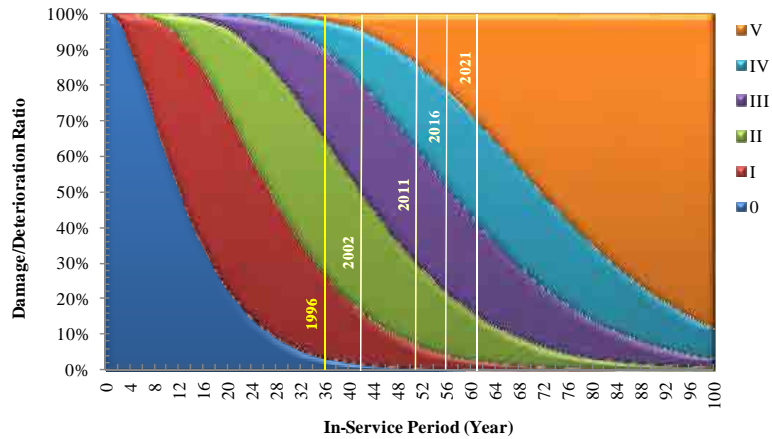
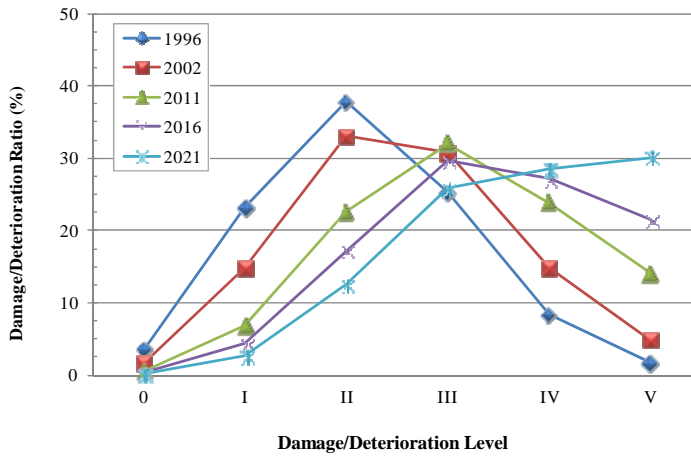
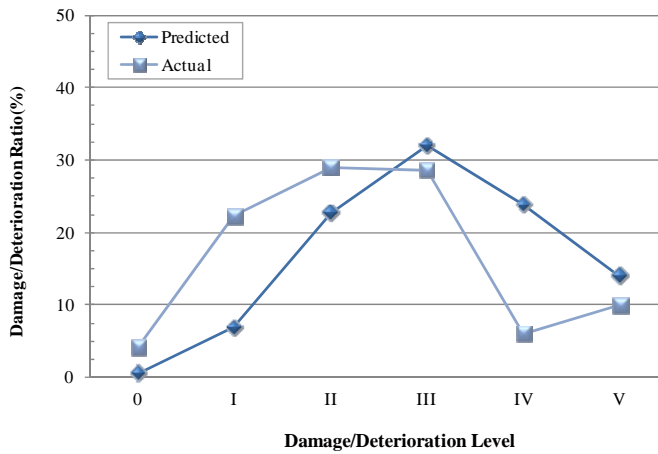
រៀបចំដោយក្រុមសិក្សាគម្រោង
រូប ៥.២-១៨: ដំណើរវិវត្តន៍នៃការខូចខាត/ទ្រុឌទ្រោមថ្នម P/C តាមការព្យាករណ៍ (ស្ថានផែម)

រូប ៥.២-១៨ បង្ហាញពីដំណើរវិវត្តន៍ការខូចខាត/ភាពទ្រុឌទ្រោមឆ្នើម P/C តាមការព្យាករណ៍តាមវិធី Markov Chain ដែលមាន i) របាយផលធៀបកម្រិតខូចខាត/ភាពទ្រុឌទ្រោមនៅរយៈពេលផ្តល់សេវាកម្ម ii) ការប្រៀបធៀបដំណើរការអន្តរកាលឆ្ពោះទៅរកការខូចខាត/ទ្រុឌទ្រោម និង iii) ការប្រៀបធៀបរវាងផលធៀបកម្រិតខូចខាត/ទ្រុឌទ្រោមជាក់ស្តែង និងផលធៀបព្យាករណ៍តាមវិធី Markov Chain ។

ដូចបានបង្ហាញក្នុងរូបទី ១ i) មើលទៅទំនងជាផលធៀបកម្រិតខូចខាត/ទ្រុឌទ្រោមដែលបានបង្ហាញខុសគ្នាទៅឆ្នាំ ១៩៩៦, ២០០២, ២០១១, ២០១៦ និង ២០២១ ។ ជាពិសេស តួលេខបង្ហាញពីនិទ្ទាការ ដែលភាគរយកម្រិត 0, I និង II តូចជាង ហើយកម្រិត IV និង V ធំជាង នៅពេលរយៈពេលផ្តល់សេវាកម្មមានកាន់តែច្រើន ។ រូបទី ២ ii) បង្ហាញពីនិទ្ទាការស្រដៀងគ្នាក្នុងនោះ ចំណុចកំពូលនៃរបាយចិតនៅយ៉ាងច្បាស់នៅកម្រិត II ដល់ឆ្នាំ ២០០២ តែអាចនឹងប្តូរទៅកម្រិត III វិញបន្ទាប់ពីឆ្នាំ ២០១១ ដោយថយចុះនៅកម្រិត 0, I និង II ហើយកើនឡើងក្នុងកម្រិត IV និង V ។ រូបទីបី iii) បញ្ជាក់ពីបដិលោមភាពរវាងរបាយផលធៀបកម្រិតខូចខាត/ទ្រុឌទ្រោមជាក់ស្តែង និងតាមការព្យាករណ៍នៅឆ្នាំ ២០១១ ។ បដិលោមភាពនេះបង្ហាញពីដំណើរអន្តរកាលខូចខាត/ទ្រុឌទ្រោម អាចនឹងត្រូវពន្យារទៅវែងទៀត ព្រោះកម្រិត I និង II នៅមានច្រើនសន្លឹក ហើយនិទ្ទាការមានលក្ខណៈស្រដៀងគ្នាទៅការព្យាករណ៍នៅឆ្នាំ ២០០២ ដែរ ។ គួរឱ្យកត់សំគាល់ផងដែរថាការប៉ះពាល់ និងការងារថែទាំដែល ក.ស.ស បានធ្វើក្នុងពេលកន្លងអាចមានទំនាក់ទំនងទៅនឹងការពន្យារដំណើរការអន្តរកាលនេះ ។

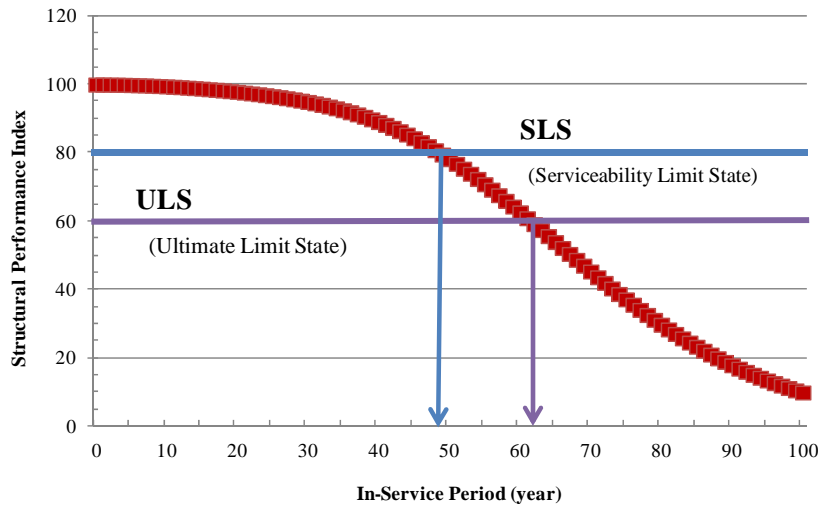
រូប ៥.២-១៩: ការខូចខាតដំណើរការប្រតិបត្តិការសំណង់តាមការសន្ទត់ (ស្ថានផែមេ)

- ✚ SPI ថយចុះខ្លាំង ក្រោយពីរយៈពេល ៣៥-៤០ ឆ្នាំ (ឆ្នាំ ១៩៩៥-២០០០)
- ✚ លក្ខណៈកម្រិតលទ្ធភាពធ្វើសេវាកម្មបាន (SLS) ធ្លាក់ចុះនៅ ៤៩ ឆ្នាំ (ឆ្នាំ ២០០៩)
- ✚ លក្ខណៈកម្រិតខ្ពស់បំផុត (ULS) កើតមាននៅ ៦២ ឆ្នាំ (ឆ្នាំ ២០២២)

ការសង្កេតខាងលើកំណត់រយៈពេលបំពេញសេវាកម្មកម្រិតជាក់លាក់សម្រាប់ទាំង SLS និង ULS នៅពេលត្រួតពិនិត្យ វាយតម្លៃ ។ បើទោះលទ្ធផលអាចមិនស៊ីគ្នាទៅនឹងលក្ខណៈជាក់ស្តែងនៃស្ថានផែមេ ហើយអាចមិនមានប៉ាន់តម្លៃឱ្យទុកចិត្តបាន គ្រប់គ្រាន់ដើម្បីពិភាក្សាពីបញ្ហានេះ ការសង្កេតតួសបញ្ជាក់ពីកត្តាផ្សេងៗដែលអាចកើតមាន ។ យ៉ាងហោចណាស់ គេអាច និយាយសន្ទស្សន៍ដំណើរការប្រតិបត្តិការសំណង់មានការធ្លាក់ចុះខ្លាំងលើស SLS ទៅទៀត ។
