3. 現地調査 一般道(主要幹線道路等;後期)

3-1. 調査範囲

3-2. 橋梁調査

4-3 橋梁部調査

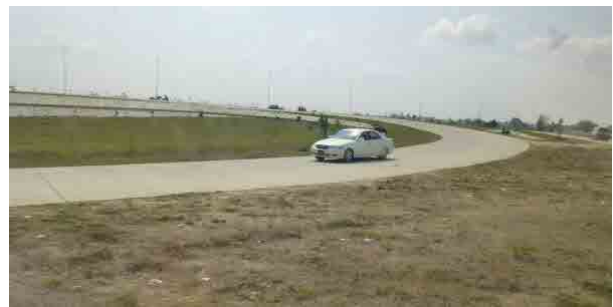
ICランプでは、安全施設が全くない箇所あり
ネピドーのICランプ (夜間視認性は非常に悪い)

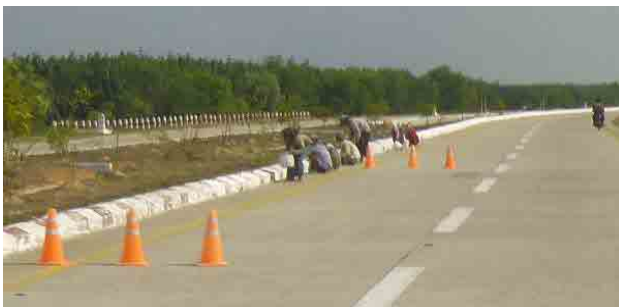
中央分離帯側の縁石の塗装工事
非常に簡易な車線規制となっている

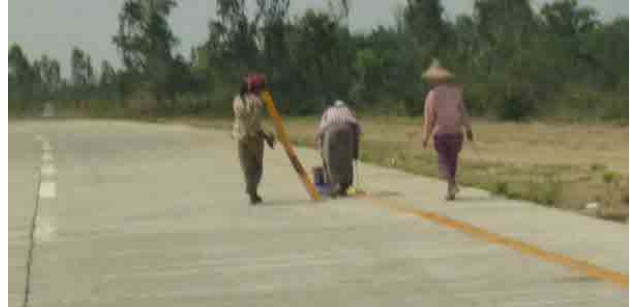
レーンマークの補修工事
規制なし。交尾警戒員はなし。
