キルギス国  
ビシュケクーオシュ道路改修事業に  
関する第二次援助効果促進調査  
(SAPS)  
ファイナル・レポート

平成 24 年 10 月  
(2012 年)

独立行政法人  
国際協力機構 (JICA)

株式会社 片平エンジニアリング・インターナショナル

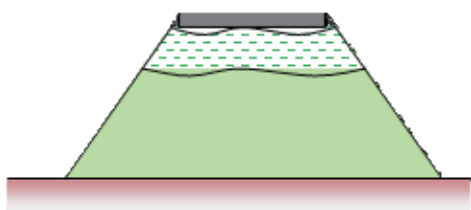
図-5 路床または路体の支持力不足  
(沈下要因A) イメージ図

今回の調査箇所を道路構造別に見ると、高盛土（15m 以上）、低盛土、平場、切土、橋梁前後などその道路構造はさまざまであり、沈下の要因が道路構造だけに起因しているとは考えられない。しかしながら、切土区間では沈下箇所が極めて少ない状況から盛土の路床または路体の支持力に問題があると考えられる。（図-5、写真-19 参照）

この要因による沈下は45箇所全てでみられる。

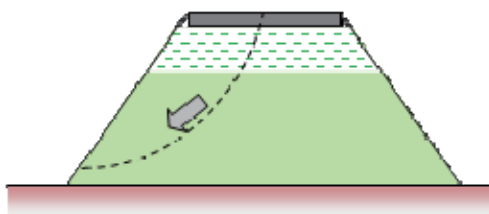
図-6 盛土スベリ破壊(沈下要因B)イメージ図

調査箇所の中には盛土のスベリ破壊によると思われる半円形クラックが路面上に多く見られる。これらの箇所の盛土高さは11m～32m（平均18.5m）と高く、また、盛土のり面勾配は一般的に盛土の安定に必要なとされている $29^{\circ}$ ～ $33^{\circ}$ （1:1.8～1:1.5）に対して $34^{\circ}$ ～ $42^{\circ}$ （1:1.48～1:1.1）（平均 $38.3^{\circ}$ 、1:1.27）と急勾配になっており盛土内部で円弧すべ

り破壊を発生して路面が沈下している可能性が高い。盛土は高さが高くなるほど上部すべり土塊の影響が大きくなり、盛土の安定化にはよりゆるいのり面勾配が必要となる。

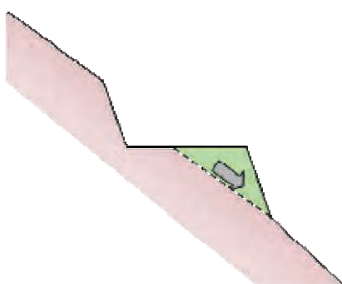
図-7 切盛境界スベリ破壊(沈下要因C)イメージ図

今回の調査箇所には切土と盛土の境界をスベリ面とするスベリ破壊による沈下を生じている箇所がある。これらの箇所の盛土高さは19~27mと高く、また、のり面勾配も35~39°(1:1.42~1:1.23)と急勾配となっていることから、洗掘やのり面の崩落などにより道路構造が不安定化して切土と盛土の境界でスベリ破壊を生じているものとする。(図-7、写真-21、表-22 参照)

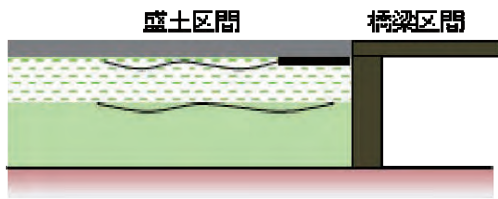
図－ 8 橋台背面沈下 (沈下要因 D) イメージ図

KP313+340 (D15)、No. 8 橋梁では、A1 側、A2 側とも橋台背面に沈下が見られる。橋台から 3m 付近までは踏掛版が設置されていると見られたため沈下がスムーズに擦り付けられているが、その背後部では路面に不等沈下がある。一般的に橋台背面部は盛土の転圧等が十分に行われず、また雨水の侵入などによって盛土が流出し空洞化しているケースが多く見られる。当該箇所でも側面からの目視で橋台ウイングと盛土の間に空隙が見られることから盛土が流出し路面が沈下したものと考える。(図－8、写真－22 参照)
