#### 4-3 トンネル調査

本調査の対象トンネル No.2 は、ビシュケクーオシュ道路 411km+700m 付近に位置する延長約 356m のトンネルである。以下に、本トンネルの概要を示す。

## 第5章 補修計画

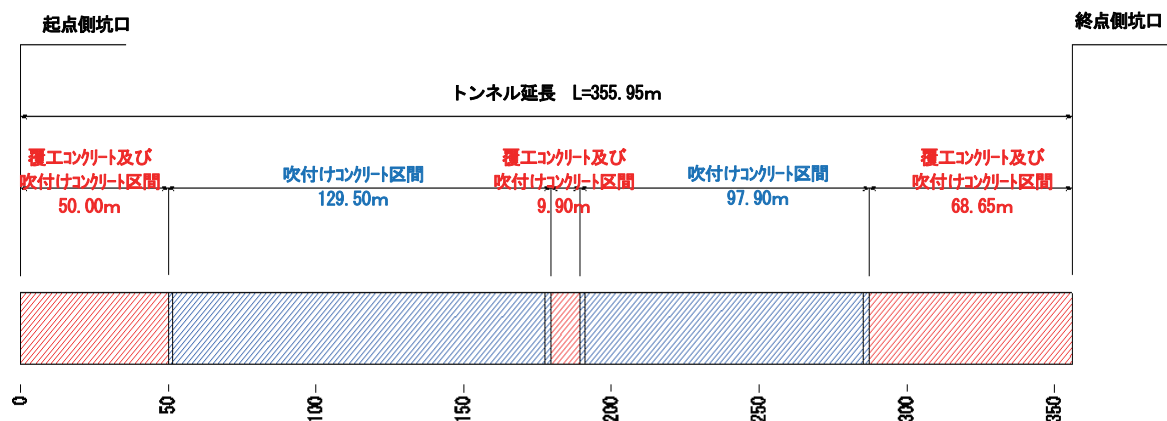
図ー 10 トンネル内の支保構造

- ・本トンネルは起点側坑口付近ならびに中間部（180～190m 付近）では木製型枠を用いて打設された覆工コンクリートの上から吹付けコンクリートが施された支保構造となっている。その他の区間に関しては、吹付けコンクリートのみが実施された支保構造である。

- ・覆工コンクリートの厚さは、箇所毎で異なり確認された覆工厚は 15cm～98cm であった（削孔跡により確認）。

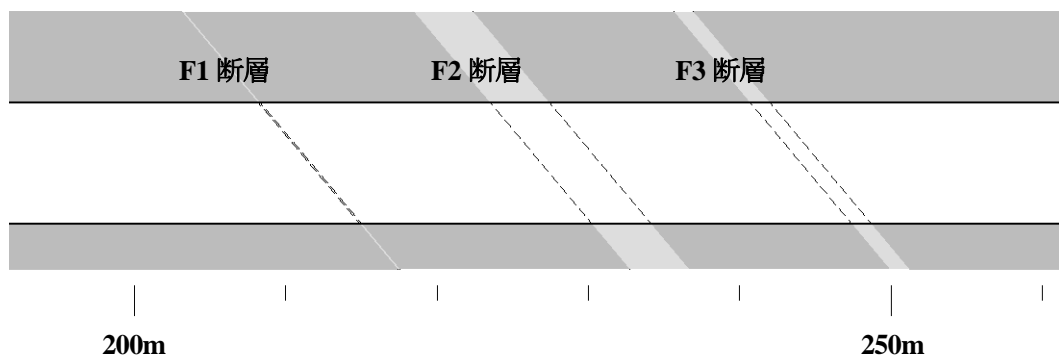
図－ 11 断層の位置（縦断図）

本トンネルでは、局所的な剥落部や崩落部が確認され、それらの箇所では 3 本の断層が確認された。それらを本報告書では、起点側から順に F-1 断層、F-2 断層、F-3 断層と命名する。またそれらの状況を以下に整理する。

断層名	破碎部の規模	走行傾斜	性状	備考
F-1 断層	約 0.1m	N30° W45° S	土砂状	214m 付近側部の剥落部で確認
F-2 断層	約 3m	N20° W45° S ～N60° W50° S (しゅう曲のため変化あり)	れき混り土砂状で暗黒色の粘土を一部にはさむ。 地下水のしみだし部周辺で崩れやすい	232m 付近天端、240m 付近側部の崩落部で確認
F-3 断層	約 1m	N40° W50° S	れき混り土砂状 半固結状	246m 付近の天端の崩落部で一部を確認

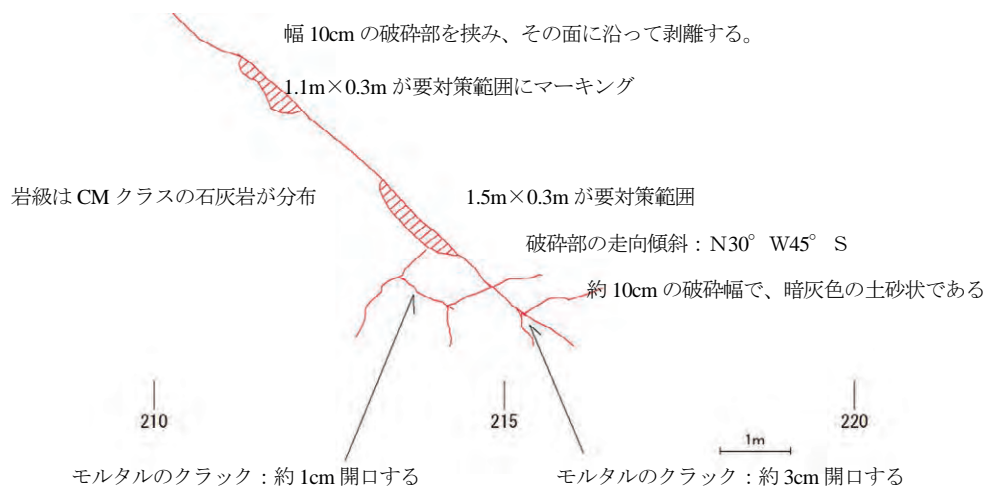
図－ 12 F-1 断層のスケッチ

F-1 断層は、214m 付近の側部の剥落部で確認された。破碎部は土砂状で、幅は約 10cm と規模は小さいが、吹き付けコンクリートの一部が剥落し、その延長部に沿って 1～3cm 程度の開口亀裂が認められる。断層の前後は硬質の石灰岩が分布し、破碎部以外の部分は健全である。そのスケッチを図－12 に、状況写真を写真－54 に示す。

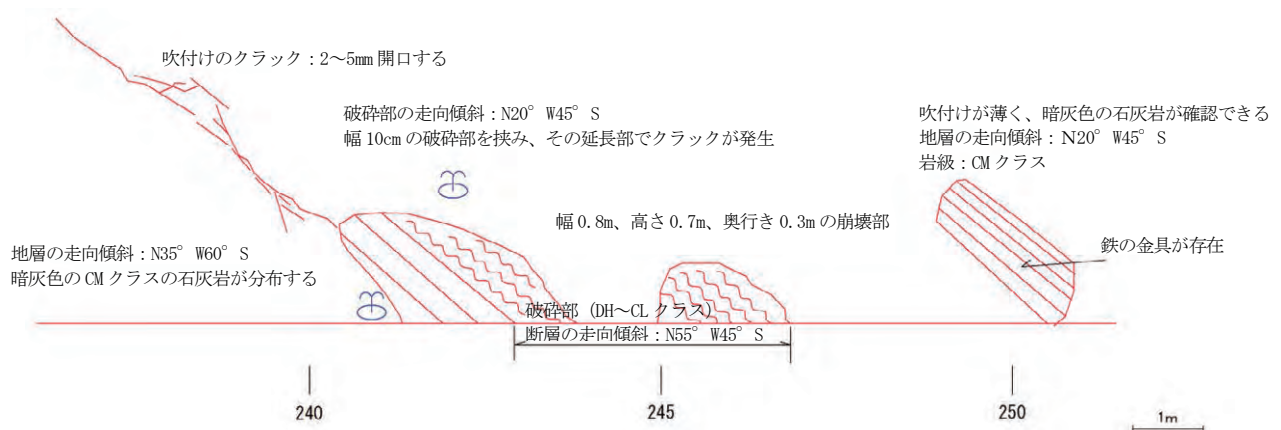
図－ 13 F-2 断層のスケッチ (245m 付近左側)

F-2 断層は、232m 付近の天端、240m 付近の側部の崩落部で確認された。破碎部の規模は約 3m で、吹付けコンクリートの一部が剥落し、土砂の崩落が認められ、右側車線では崩壊した土砂が側部に堆積している。また 1 年前の点検の時と比較すると、2 箇所で吹付け部の新しい崩落が認められ、変状が拡大していることが認められた。また、この崩落部の上部は非常に不安定であり、今後崩壊が進行する恐れがある。

断層の部分は硬質の石灰岩と接しており、破碎部は黒色で一部粘土をはさみ地下水のしみ出しも認められ脆弱である。それらのスケッチを図－13、14 に、状況写真を写真－55～58 に示す。

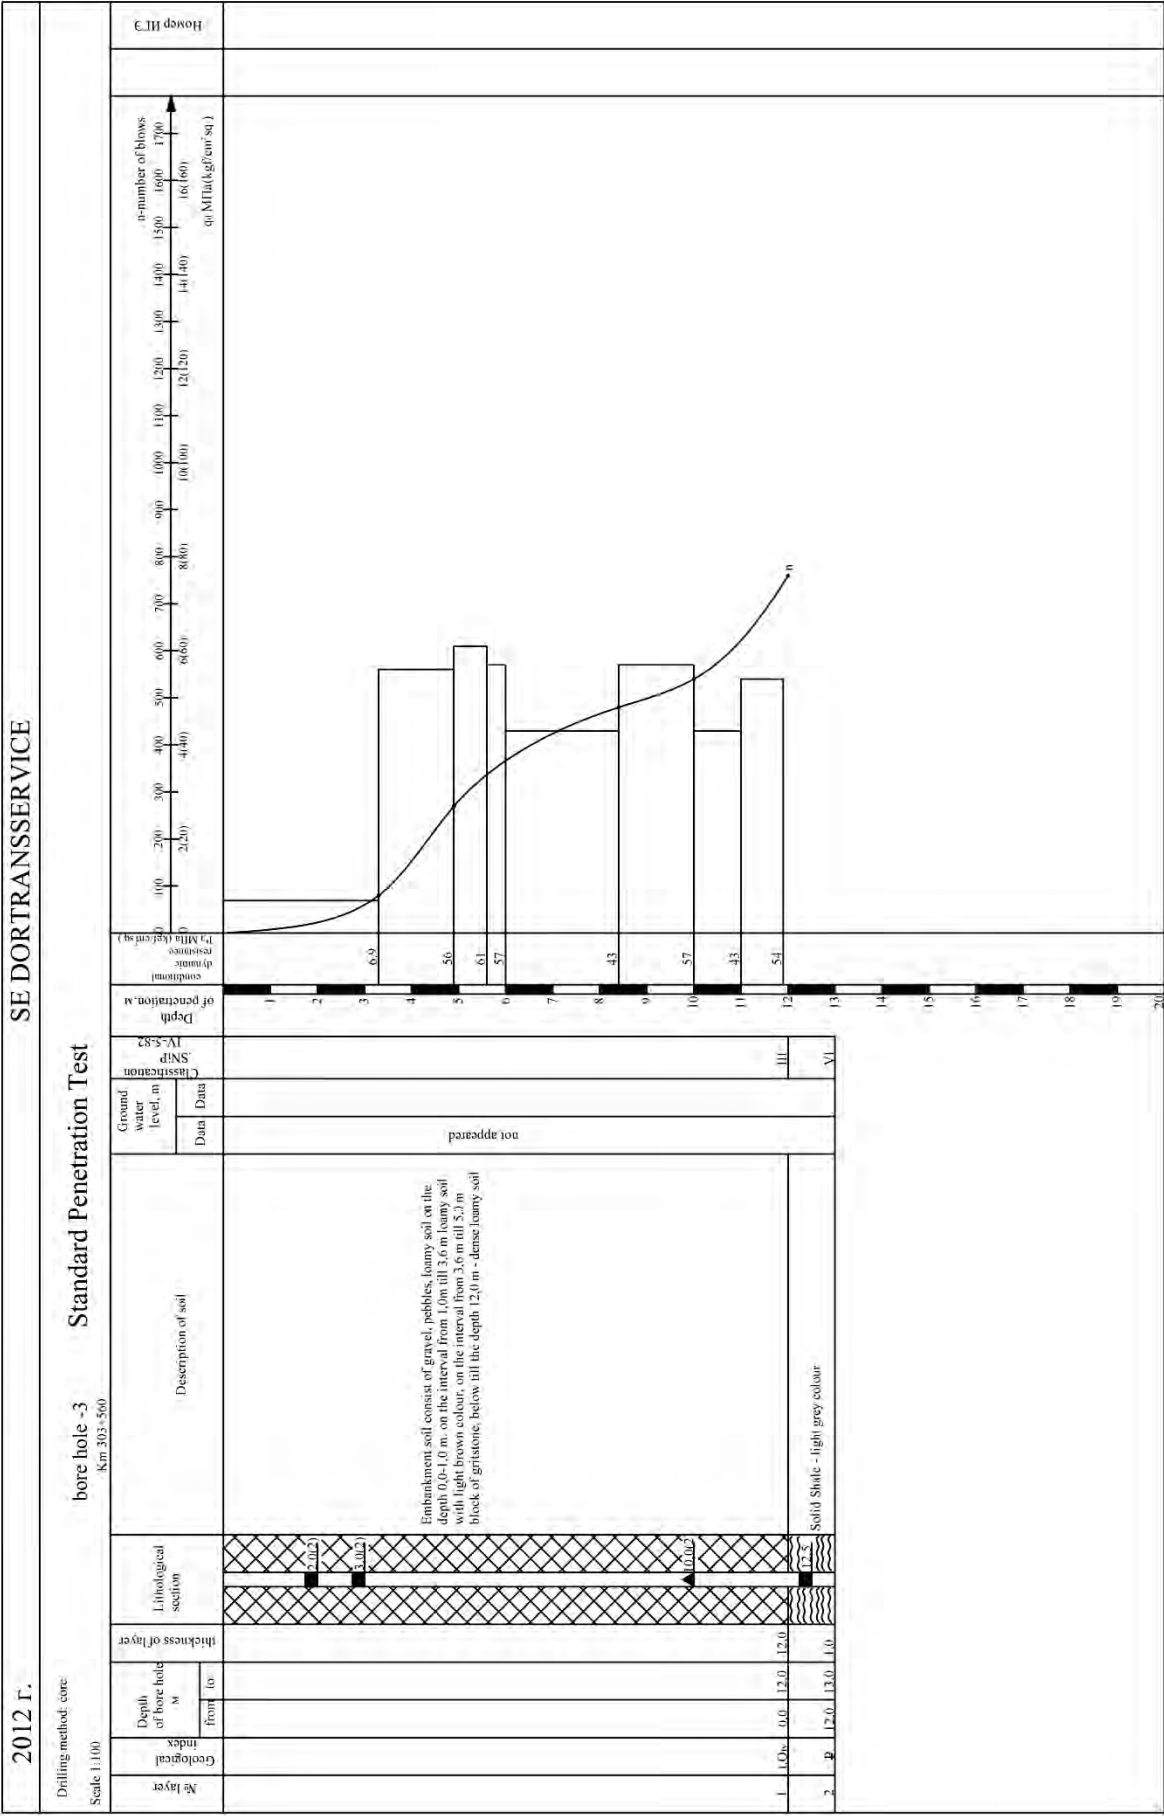
図ー 15    D3 箇所のボーリング柱状図

D3、D4 のボーリング柱状図を図－15、16 に示す。これより D3 では路面から深さ 3m 付近まで、D4 では路面から深さ 5m 付近までは盛土の支持力が著しく低いことがわかる。したがって、当該箇所では深さ 3～5m まで置き換えることが適当と考える。ただし、D3（延長 150m）、D4（85m）は合計延長 235m であるが、今回行ったボーリング箇所は、各沈下区間の中央部付近の 2 箇所のみであり D3、D4 の全体では部分的に変化すると予想される。また、置換え深さが深くなると補修工事也大規模となることから、置換え深さの設定は慎重に行う必要がある。

本調査ではこれらを勘案して置換え深さを 3m と設定して補修工法を検討するが、今後の調査、工事では盛土の状況をより詳細に把握して補修工法の見直しをすることが重要である。

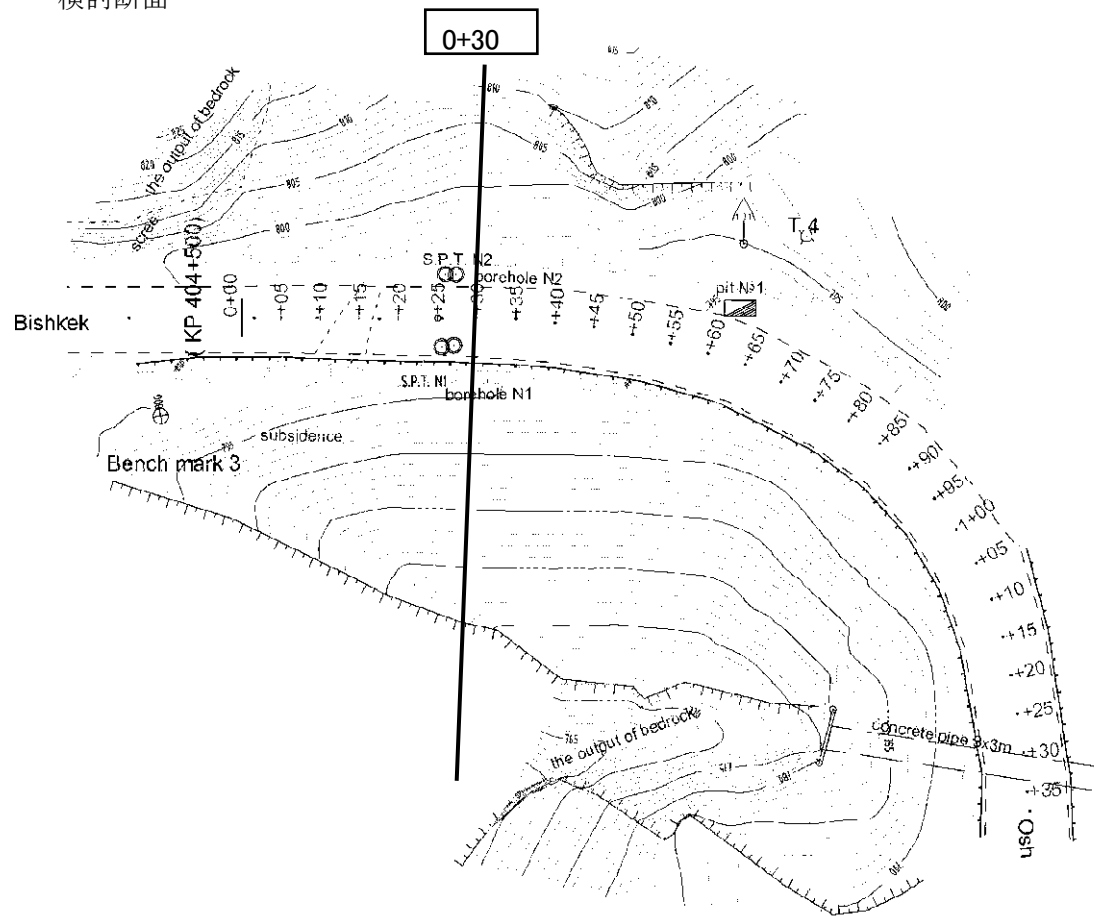
図－ 25 D45 安定計算位置

当該箇所では起点側路面に明確な段差・クラックが見られ、スベリ破壊が発生していると考えられる。道路構造は左側切土と右側盛土の片切片盛構造が見られることから、切盛境界をスベリ面とするスベリ破壊の可能性が高い。

他の調査箇所でもここまで明確な段差が見られる箇所はなく、他の箇所に比べ沈下及びスベリ破壊が進行していると考えられる。近い将来、道路盛土が崩壊し通行できなくなる恐れがあることから、今回の調査でボーリング調査、現地測量等により現地状況を把握するとともに安定解析による具体的な対策を検討し提案を行う。

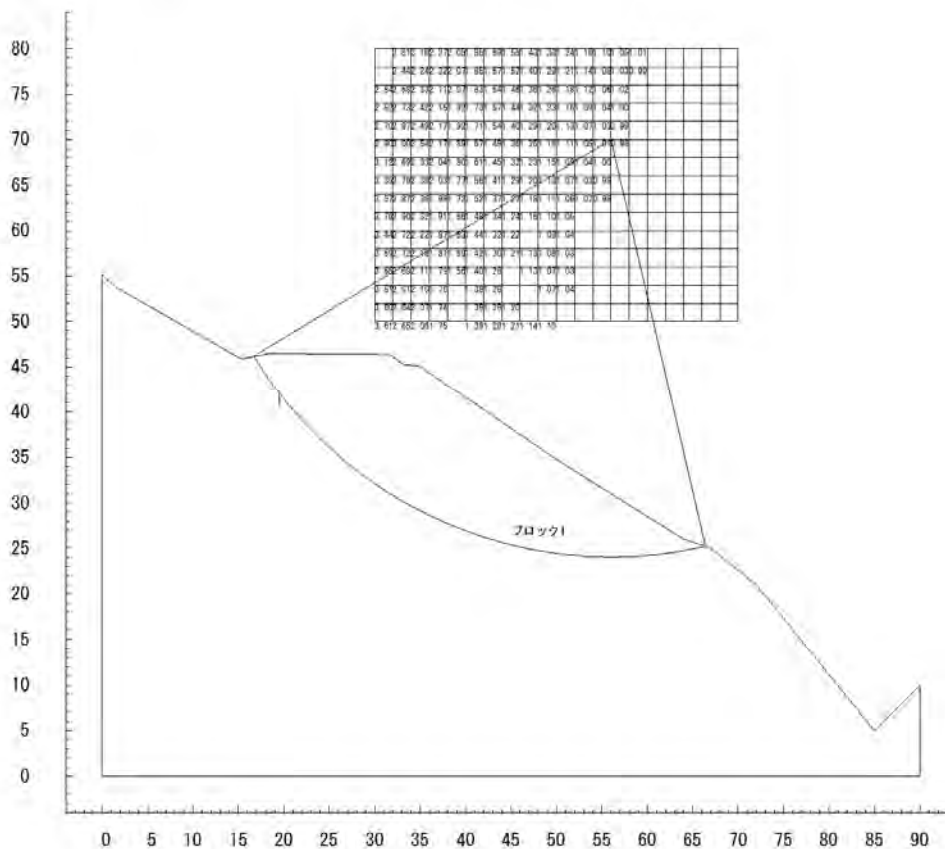
図一 27 D45 安定計算 (逆算)

D45 では既に路面にクラックが発生し、段差が生じていることから、すべり破壊は始まっていると考えられる。つまり、この断面では盛土の安定が保たれておらず安全率 (Fs) の考え方というとは 1.00 未満になっているものと思われる。

計画安全率	1.20
安全率(モーメントの比)	0.98
円弧中心座標 X (m)	56.000
円弧中心座標 Y (m)	70.000
円弧半径 R (m)	46.000
抵抗モーメント MR (kN・m)	150921.391
滑動モーメント MD (kN・m)	154570.266
抑止力 (kN)	751.368

当該箇所では盛土外側の用地に問題がなく盛土材料の調達も可能であることから抑え盛土工法を採用する。

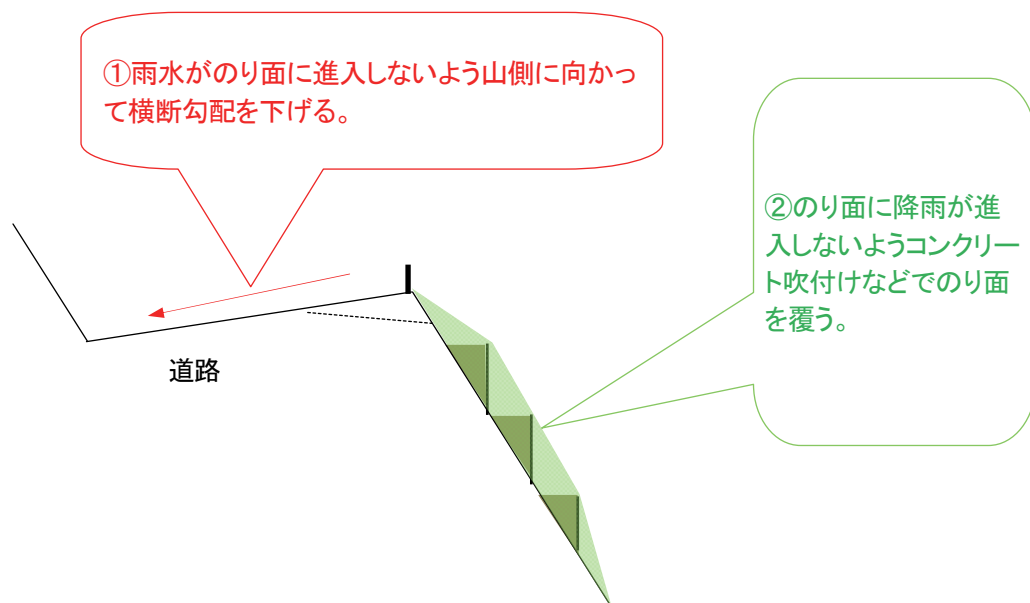
図ー 28 補修工法 イメージ図

崩落箇所上部路面は、コンクリート製防護柵と舗装の間に亀裂が生じており（写真－66、67）、雨水が道路下及び蛇籠背面に浸入していると推測できる。これら雨水が蛇籠背面の土砂を洗い流す形で舗装路面下に空洞が生じ路面が沈下する可能性がある。

上部路面からの雨水浸入を防止するため、現在破損している舗装路面の亀裂を防水性の高い材料（コンクリート、アスファルトなど）で充填する。また、今後、雨水が崩壊箇所に集中しないよう山側が低くなるよう横断勾配を変更する。

のり面への降雨が土砂を洗掘しないようにするため、のり面全体をコンクリート、モルタル吹きつけなどで被膜する。

また、コンクリート、モルタルなどはそのもの自体に重量があり、のり面に加重を加えることが可能となる、厚層吹付けなどにより植生を促すことでも防水効果、土砂流出防止効果は期待できる
