キルギス国
ビシュケクーオシュ道路改修事業に
関する第二次援助効果促進調査
(SAPS)

ファイナル・レポート
別冊資料集

平成 24 年 10 月
(2012 年)

1-1. 詳細調査個所の現状

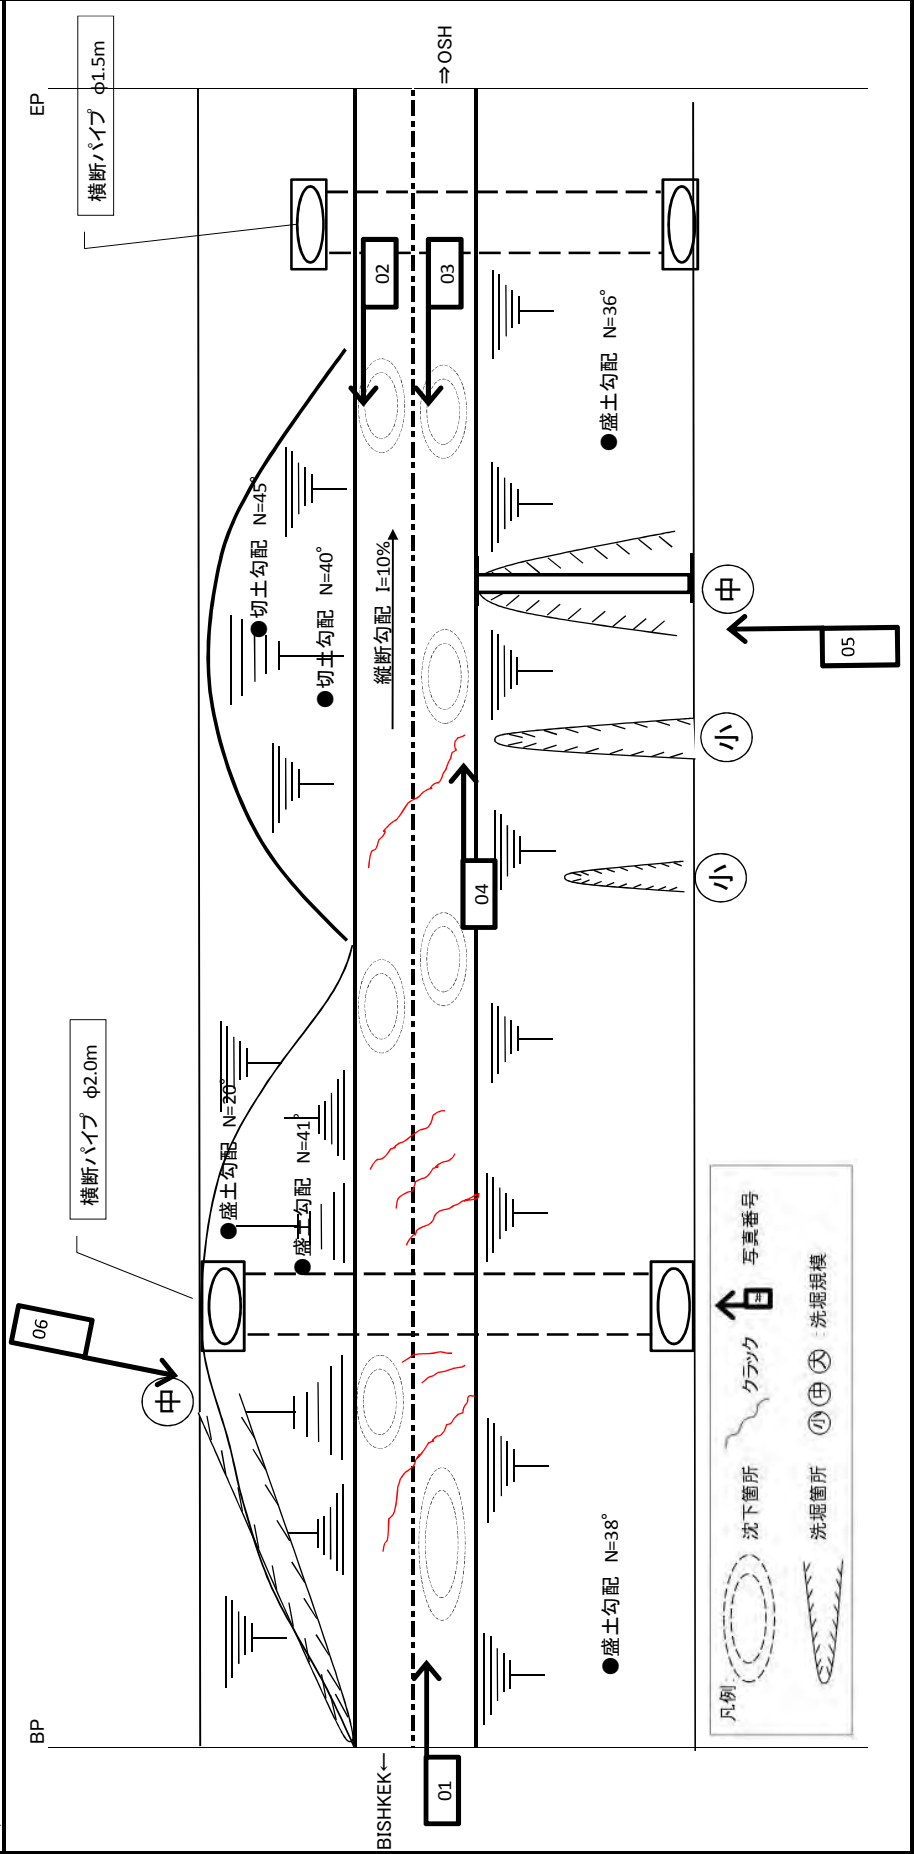
No. D3 K.P. 303 + 230 ~ 303 + 380

調査箇所	D03	調査日	2012/4/9
写真番号	D03 -01		
 	損傷名 全景 損傷概要 調査区間全体的に沈下が見られ、沈下量も大きい。通行車両は徐行して通行している。	判定 全体として損傷の程度は大きい。緊急性も高く早期の補修が必要。	
	写真番号		
 	損傷名 路面沈下、クラック 損傷概要 調査区間全体的に沈下が見られ、沈下量も大きい。通行車両は徐行して通行している。	判定 全体として損傷の程度は大きい。緊急性も高く早期の補修が必要。	
	写真番号		
 	損傷名 路面沈下 損傷概要 補修跡もみられるが路面の損傷は改善していない。	判定 全体として損傷の程度は大きい。緊急性も高く早期の補修が必要。

調査箇所	D03	調査日	2012/4/9
写真番号	D03 -04		
 	損傷名 のり面洗掘 損傷概要 コンクリート製防護柵外側のり面。(洗掘されている)	判定 洗掘が路面に影響する状態になりつつある。早急な対策が必要。	
	写真番号	D03 -05	
 	損傷名 のり面洗掘 損傷概要 縦溝周辺の洗掘が著しい。	判定 のり面保護のため早急な対策が必要。	
	写真番号	D03 -06	
 	損傷名 のり面洗掘 損傷概要 盛土のり尻部の排水溝が洗掘により破損。	判定 のり面保護のため早急な対策が必要。

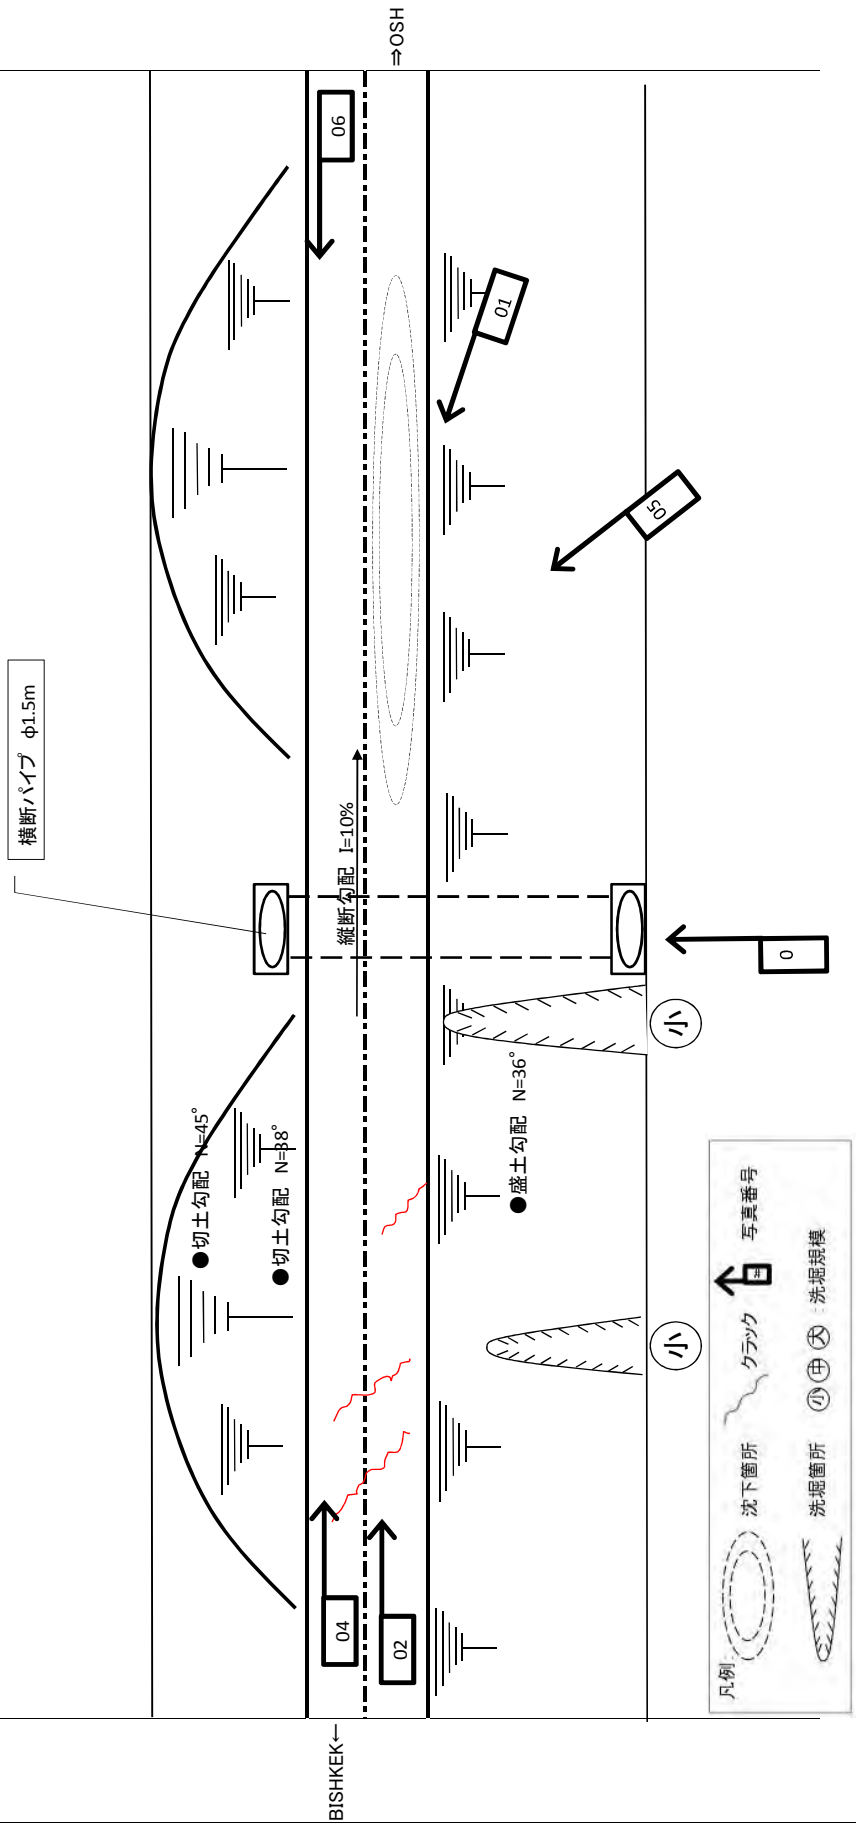
No. D4 K.P. 303+420 ~ 303+505

調査箇所	D04	調査日	2012/4/9
写真番号	D04 -01		
 	損傷名 全景 損傷概要 D3から連続して調査区間全体的が沈下している。沈下量も大きく通行車両は徐行して通行している。	判定 全体として損傷の程度は大きい。緊急性も高く早期の補修が必要。	
	写真番号	D04 -02	
 	損傷名 路面沈下、クラック 損傷概要 横断方向クラック	判定 全体として損傷の程度は大きい。緊急性も高く早期の補修が必要。	
	写真番号	D04 -03	
 	損傷名 洗掘、土砂堆積 損傷概要 縦排水溝周辺が洗掘されるとともに、土砂が堆積し横断管が埋没している。	判定 すぐに路面への影響はないが早急な対策が必要。

調査箇所	D04	調査日	2012/4/9
写真番号	D04 -04		
 	損傷名 切土側排水溝 損傷概要 土砂が堆積している。	判定 定期的な清掃が必要。	
写真番号	D04 -05		
 	損傷名 のり面洗掘 損傷概要 2箇所でのり面洗掘が見られる。	判定 早急な対策が必要。	
写真番号	D04 -06		
 	損傷名 路面沈下 損傷概要 補修跡も見られるが路面状況は改善していない。沈下量も大きい。	判定 早急な対策が必要。

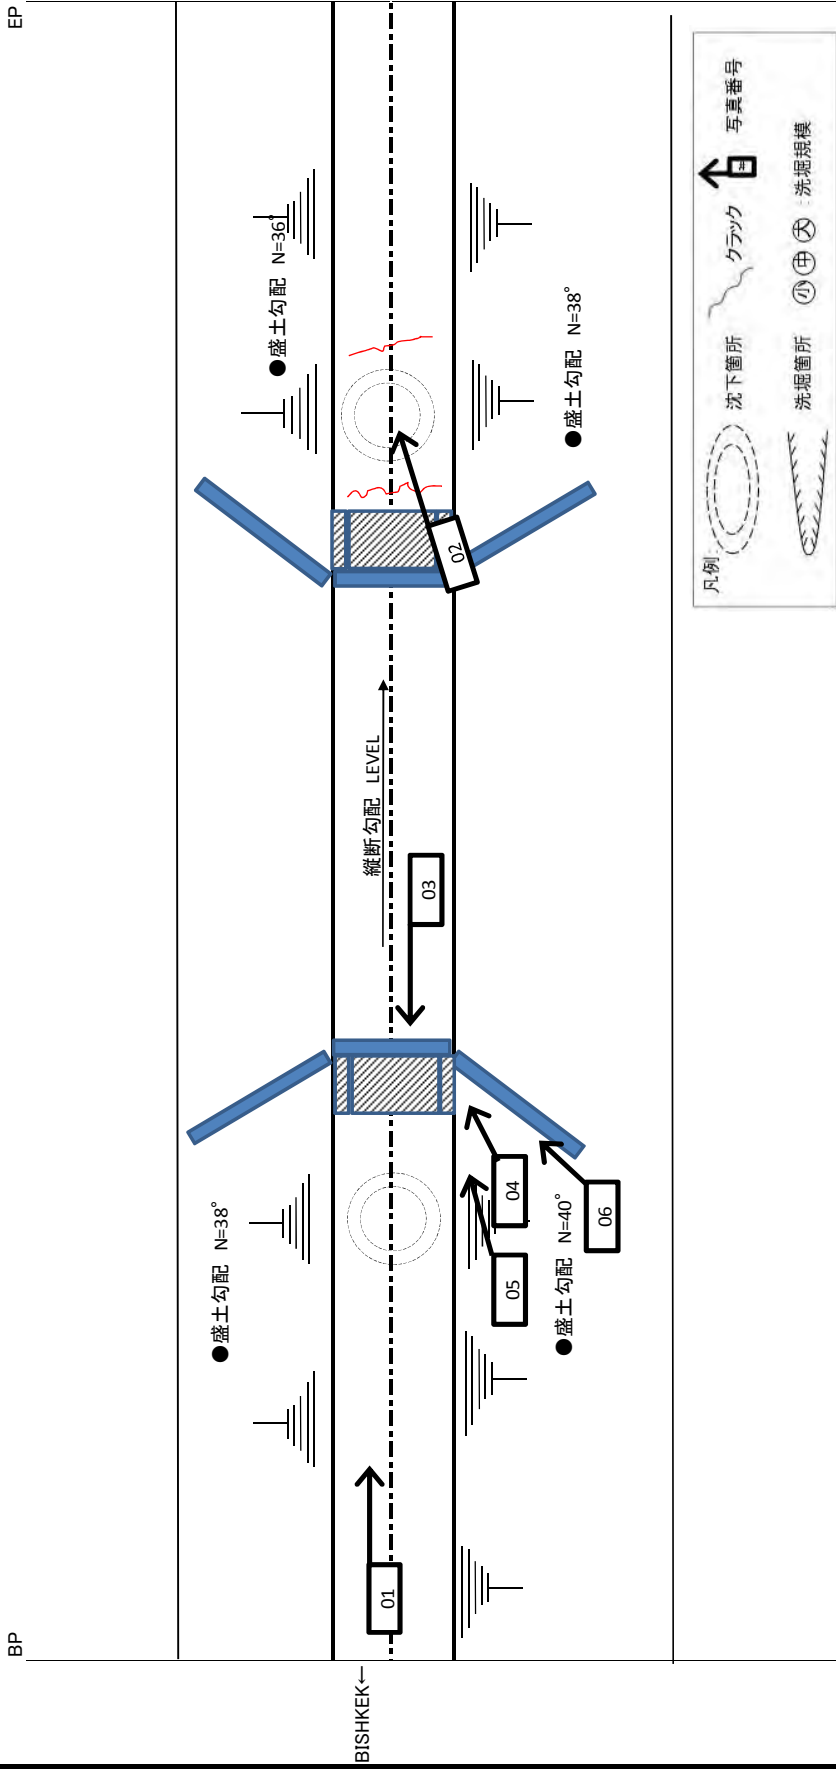
No. D15 K.P. 313 + 340 ~ 313 + 388

調査箇所	D15	調査日	2012/4/10
写真番号	D15 -01		
 	損傷名 全景 損傷概要 橋台背面が沈下。		
	判定 規模も小さく優先度は低い。		
写真番号	D15 -02		
 	損傷名 路面沈下、クラック 損傷概要 橋台背面が沈下。		
	判定 規模も小さく優先度は低い。		
写真番号	D15 -03		
 	損傷名 損傷概要 橋台背面が沈下。		
	判定 規模も小さく優先度は低い。

調査箇所	D15	調査日	2012/4/10
写真番号	D15 -04		
 		損傷名 損傷概要 橋台側面の空隙。	
		判定 規模も小さく優先度は低い。	
写真番号	D15 -05

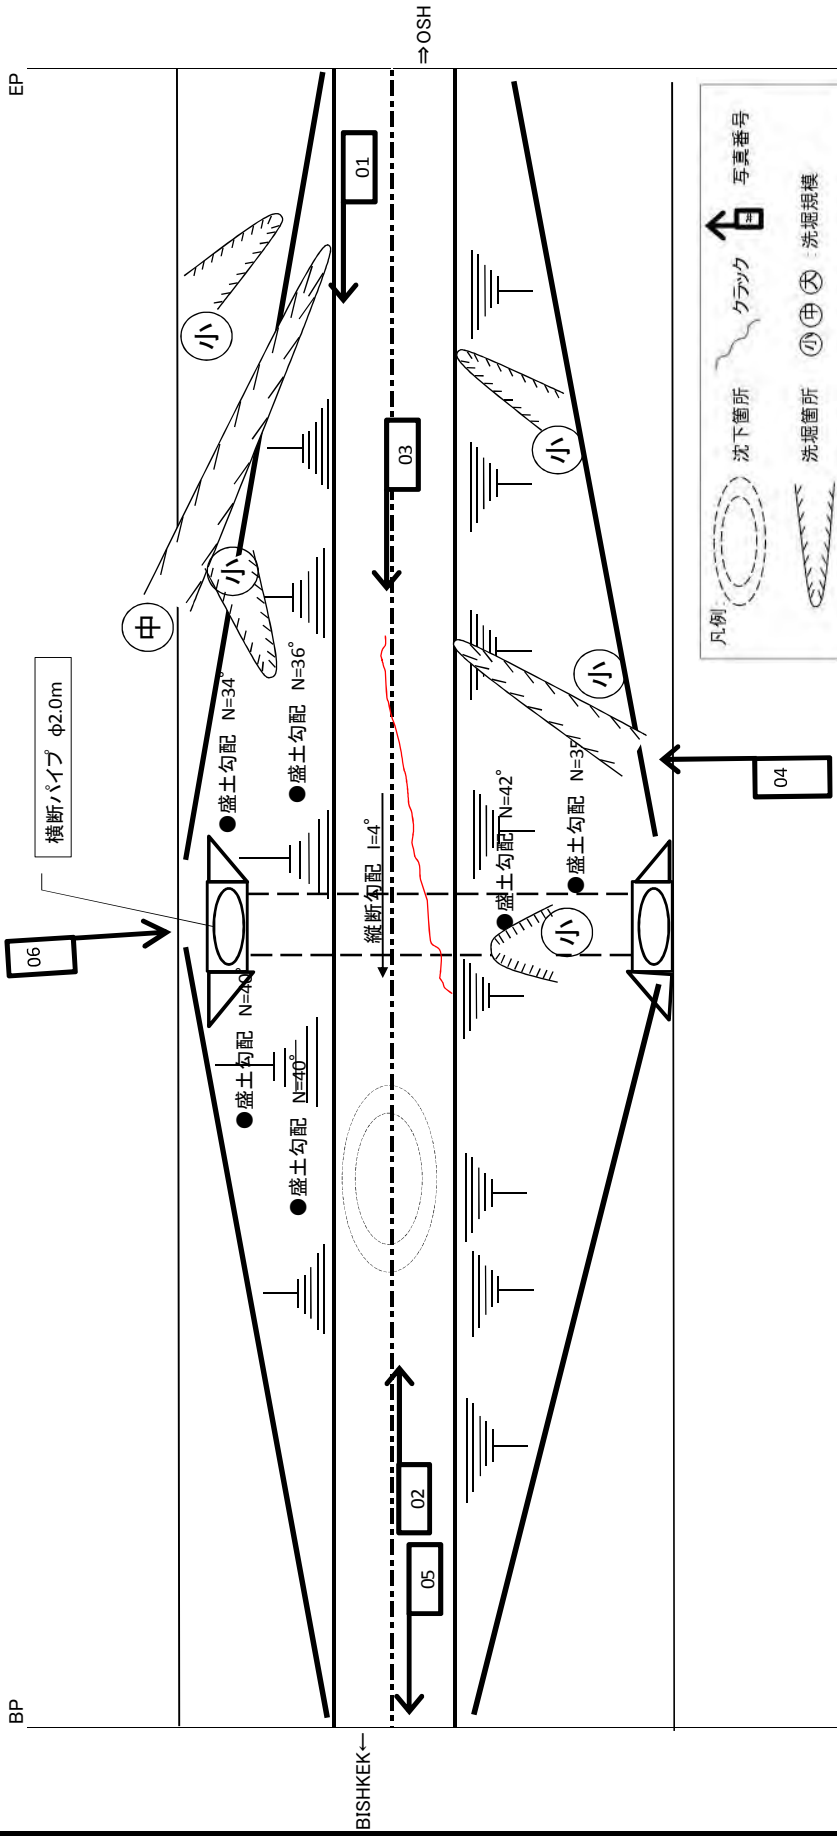
No. D19 K.P. 331 + 320 ~ 331 + 418

調査箇所	D19	調査日	2012/4/11
写真番号	D19 -01		
 	損傷名	全景	
	損傷概要 D18と同様、切土に挟まれた短い盛土区間で盛土全体が沈下している。補修跡も見られるが沈下に対しては改善されていない。	判定 比較的規模も大きく補修の優先度は高い。	
写真番号	D19 -02		
 	損傷名	路面沈下、クラック	
	損傷概要 補修跡と見られるが、路面状態は良くない。	判定 比較的規模も大きく補修の優先度は高い。	
写真番号	D19 -03		
 	損傷名	クラック	
	損傷概要 道路中央に縦断方向のクラックが発生している。発生位置から補修時の施工目地から発展した可能性もある。	判定 クラック幅も大きいため、シーリングなどによる補修が必要。

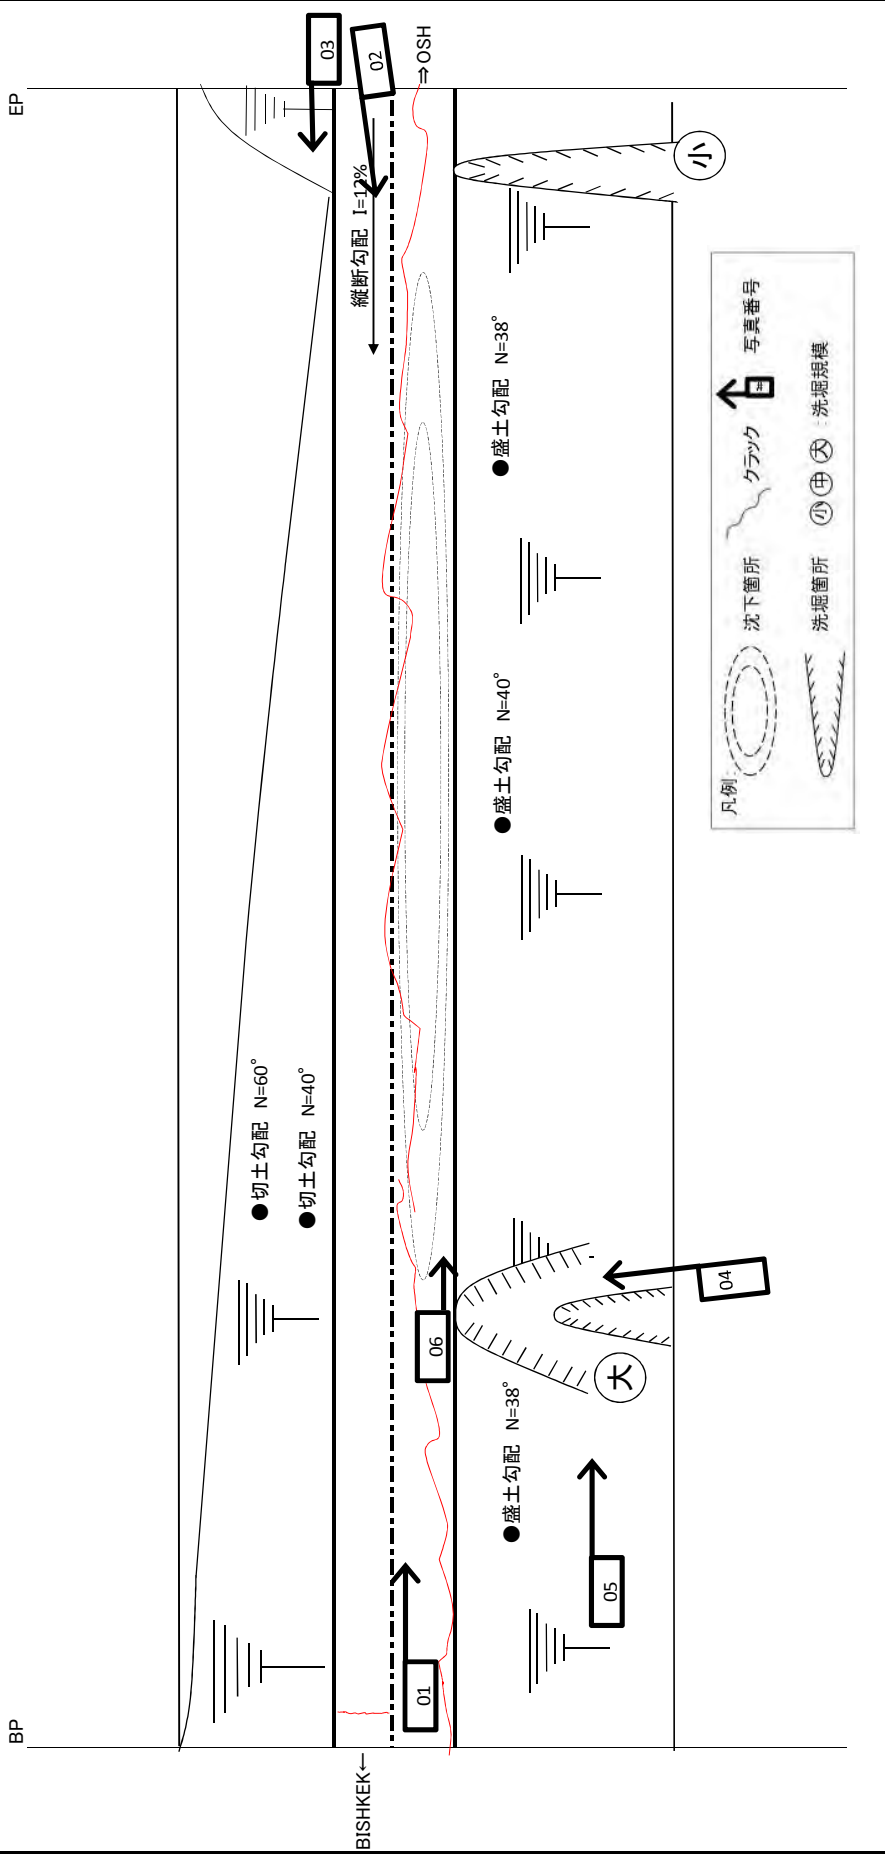
No. D41 K.P. 359 + 712 ~ 359 + 773

調査箇所	D41	調査日	2012/4/13
写真番号	D41 -01		
 	損傷名	全景	
	損傷概要	片切片盛構造で、盛土が沈下しているため切盛境界付近にクラックが発生している。	
		判定	早期に対策が必要。要観察。
写真番号	D41 -02		
 	損傷名	クラック	
	損傷概要	道路中央部付近にクラックが見られる。補修跡あり。	
		判定	早期に対策が必要。要観察。
写真番号	D41 -03		
 	損傷名	クラック	
	損傷概要	道路中央部付近にクラックが見られる。補修跡あり。	
		判定	早期に対策が必要。要観察。

調査箇所	D41	調査日	2012/4/13
写真番号	D41 -04		
 	損傷名	のり面洗掘	
	損傷概要 盛土側のり面に大規模な洗掘が見られ、これが盛土の沈下を促進している可能性もある。		
	判定	早期に対策が必要。要観察。	
写真番号	D41 -05		
 	損傷名	のり面洗掘	
	損傷概要 盛土側のり面に大規模な洗掘が見られ、これが盛土の沈下を促進している可能性もある。		
	判定	早期に対策が必要。要観察。	
写真番号	D41 -06		
 	損傷名	排水工の破損	
	損傷概要 のり面洗掘上部の排水工が破損しており排水が盛土内部に侵入して洗掘を促進した可能性が高い。		
	判定	早期に対策が必要。要観察。

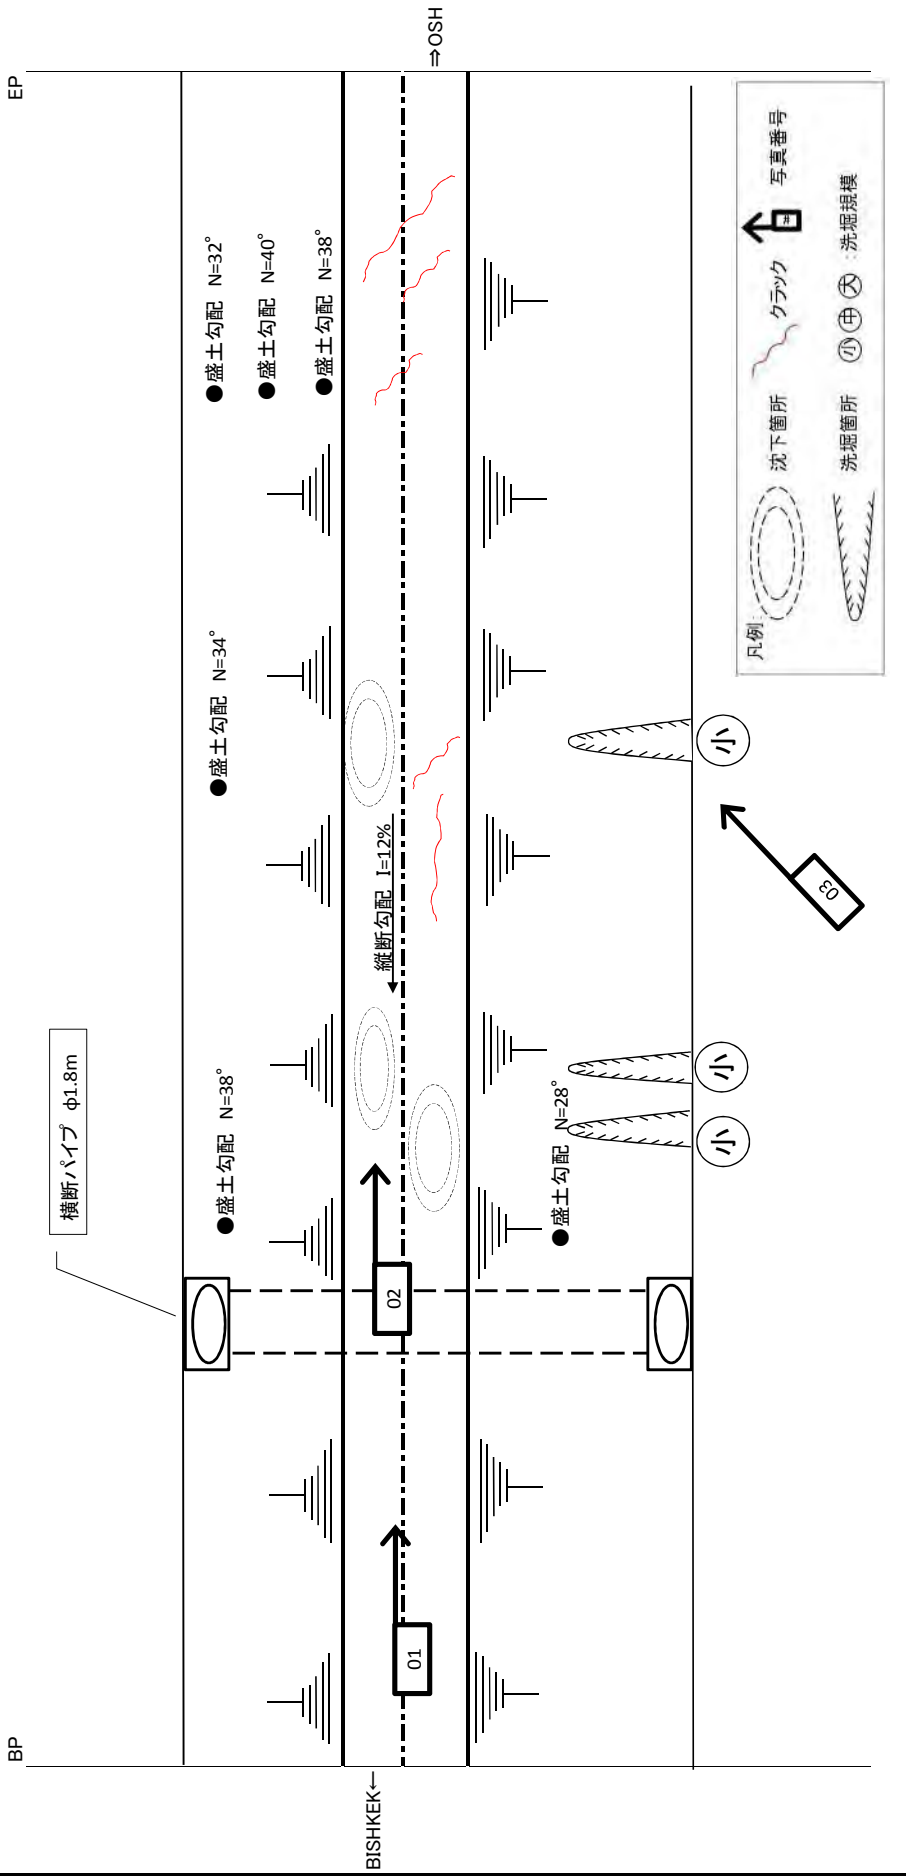
No. D1 KP 302 + 120 ~ 302 + 145

調査箇所	D01	調査日	2012/4/10
写真番号	D01 -01		
 		損傷名	全景
		損傷概要 数箇所に沈下、クラックが見られる。	
		判定	沈下量は比較的小さく補修優先度は低い。
写真番号	D01 -02		
 		損傷名	路面沈下、クラック
		損傷概要 路面沈下が3箇所で確認される。クラックは縦断方向に1箇所、横断方向に4箇所確認される。	
		判定	交通への影響は小さく補修優先度は低い。
写真番号	D01 -03		
 		損傷名	洗掘
		損傷概要 オシュ方向盛土のり面に3箇所洗掘が見られる。	
		判定	規模は小さく、路面には至っていない。

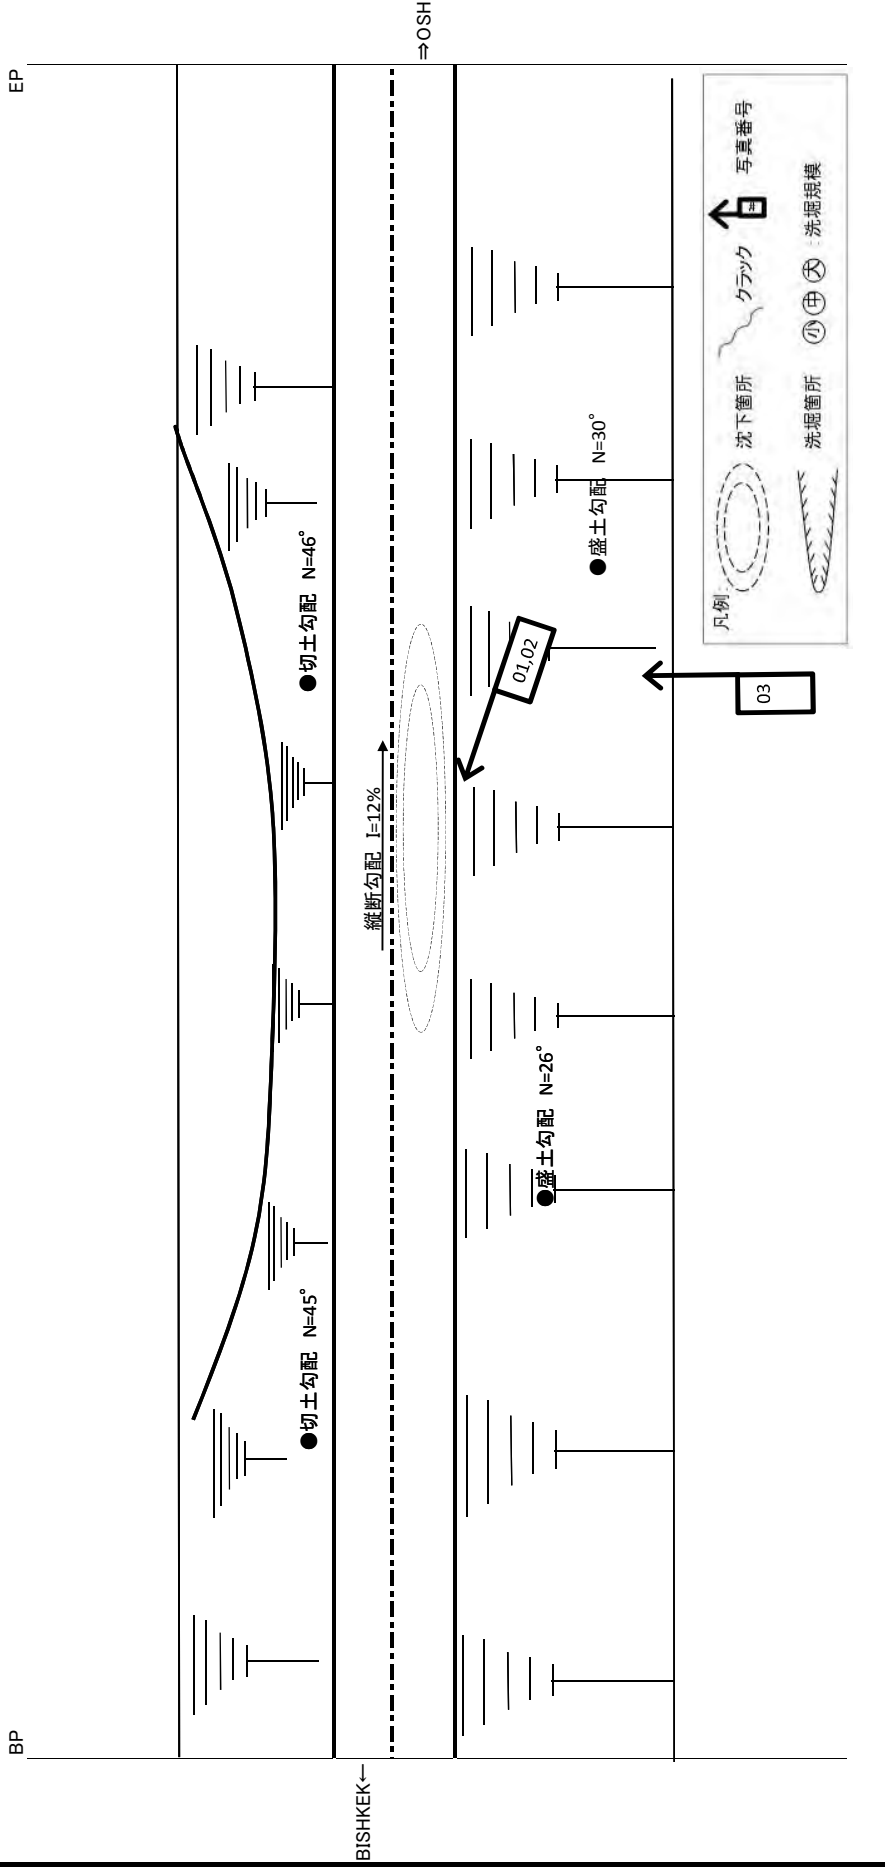
No. D2 K.P. 302 + 938 ~ 302 + 977

調査箇所	D02	調査日	2012/4/9
写真番号	D02 - 01		
 	損傷名	全景	
	損傷概要	オシュ方向に路肩部に沈下、クラックが見られる。	
	判定	沈下量は比較的小さく補修優先度は低い。	
写真番号	D02 - 02		
 	損傷名	路面沈下、クラック	
	損傷概要	路面沈下がオシュ方向路肩部に1箇所確認される。クラックは縦断方向に1箇所確認される。	
	判定	沈下量は比較的小さく補修優先度は低い。	
写真番号	D02 - 03		
 	損傷名	洗掘	
	損傷概要	OSH方向盛土のり面に洗掘が見られる。路肩からのり肩まで十分な離隔があるため道路への影響は少ない。	
	判定	規模は小さく、路面には至っていない。

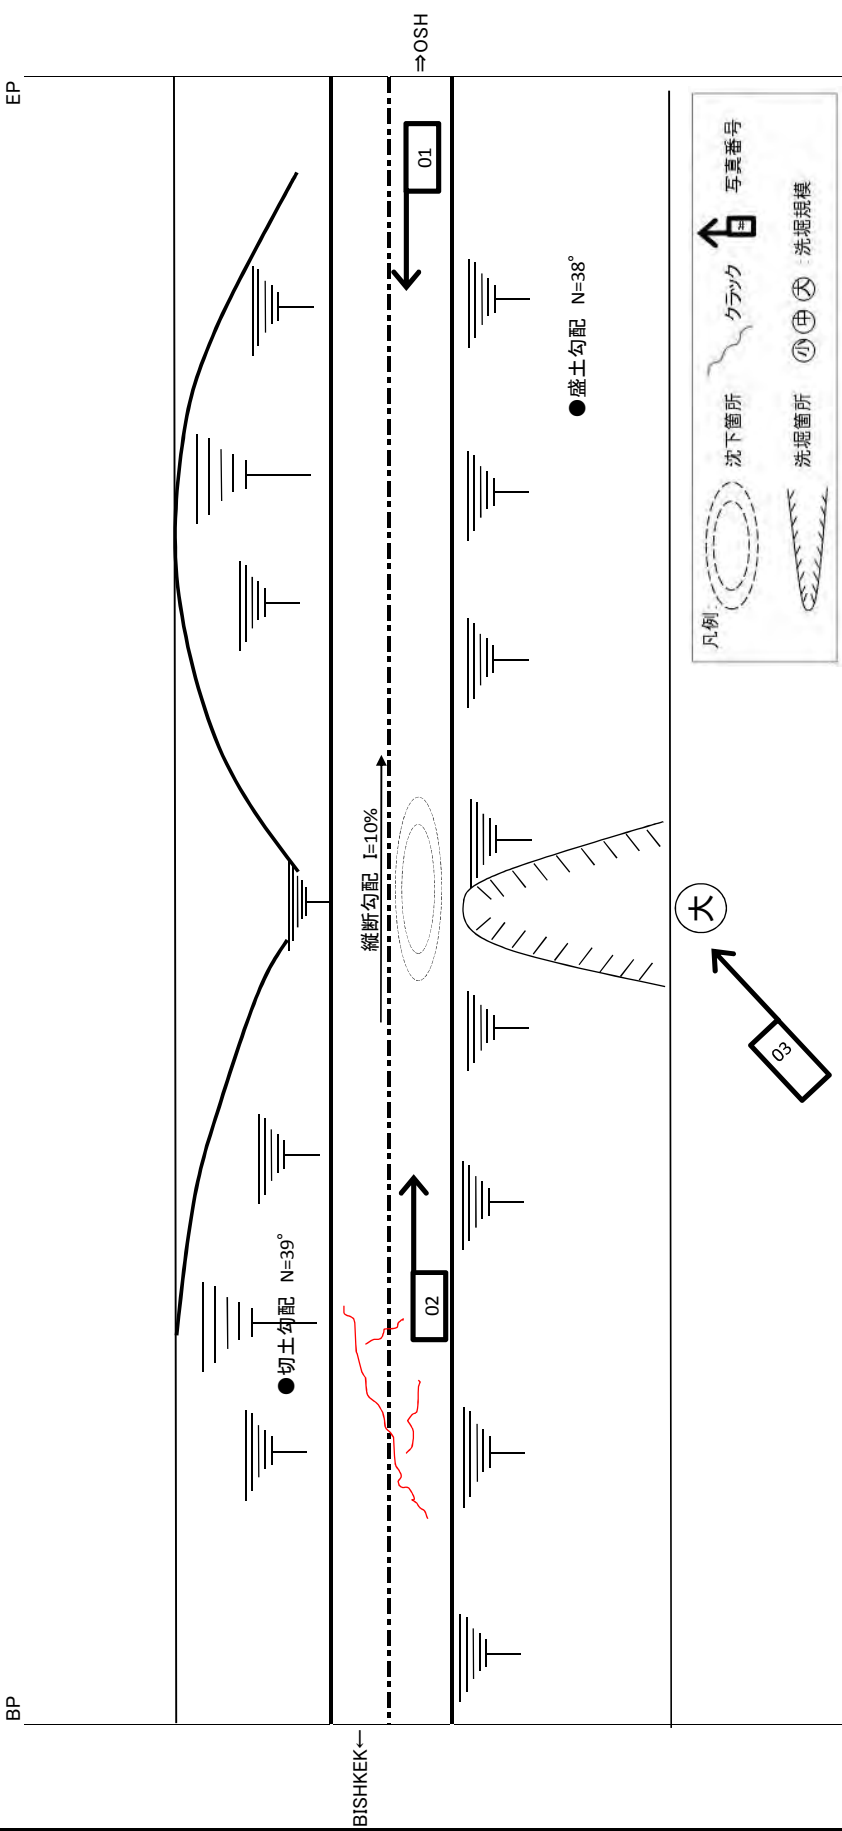
No. D5 K.P. 303+537 ~ 303+589

調査箇所	D05	調査日	2012/4/9
写真番号	D05 -01		
 	損傷名 全景 損傷概要 オシュ方向に路面沈下有。沈下量は大きくない。		
	判定 沈下量は比較的小さく補修優先度は低い。		
写真番号	D05 -02		
 	損傷名 路面沈下 損傷概要 オシュ方向に路面沈下有。沈下量は大きくない。		
	判定 沈下量は比較的小さく補修優先度は低い。		
写真番号	D05 -03		
 	損傷名 のり面洗掘 損傷概要 大規模なのり面洗掘が進んでいる。		
	判定 規模は小さく路面には至っていない。

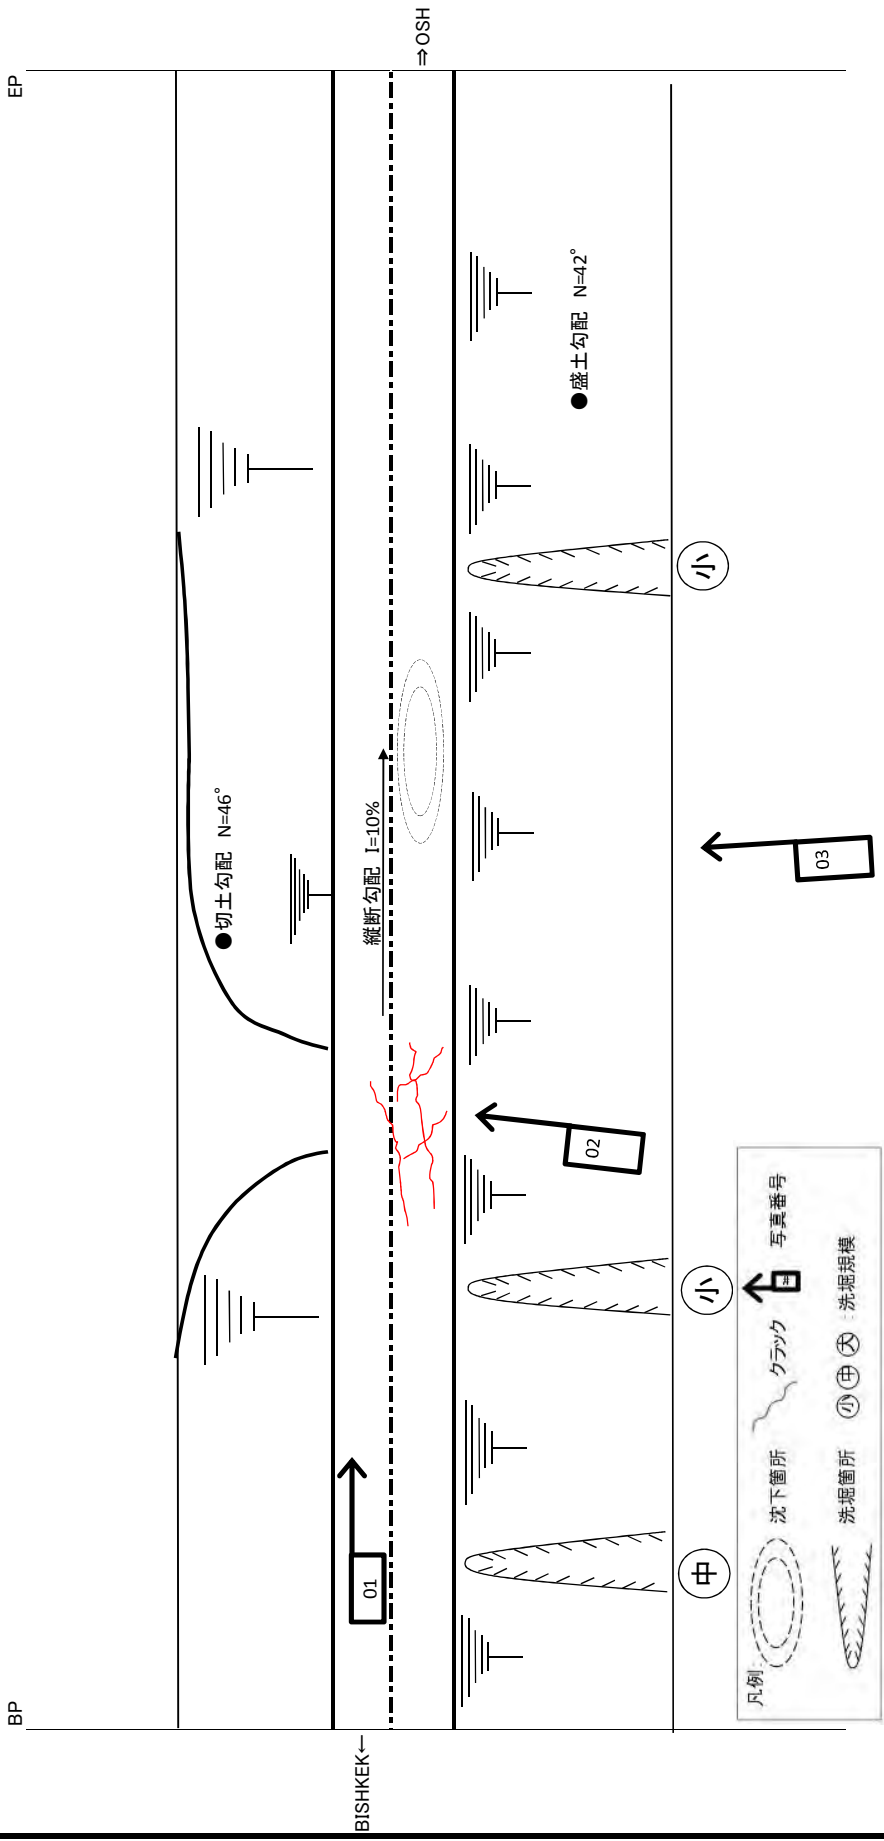
No. D6 K.P. 303 + 600 ~ 303 + 639

調査箇所	D06	調査日	2012/4/9
写真番号	D06 -01		
 	損傷名 全景 損傷概要 小規模な路面沈下とクラックが見られる。	判定 沈下量は比較的小さく補修優先度は低い。	
	写真番号		
 	損傷名 クラック 損傷概要 部分的にクラックが発生しているが、大きく広がってはいない。	判定 交通への影響は小さく補修優先度は低い。	
	写真番号		
 	損傷名 のり面洗掘 損傷概要 数箇所でのり面洗掘が発生している。	判定 規模は小さく、路面には至っていない。

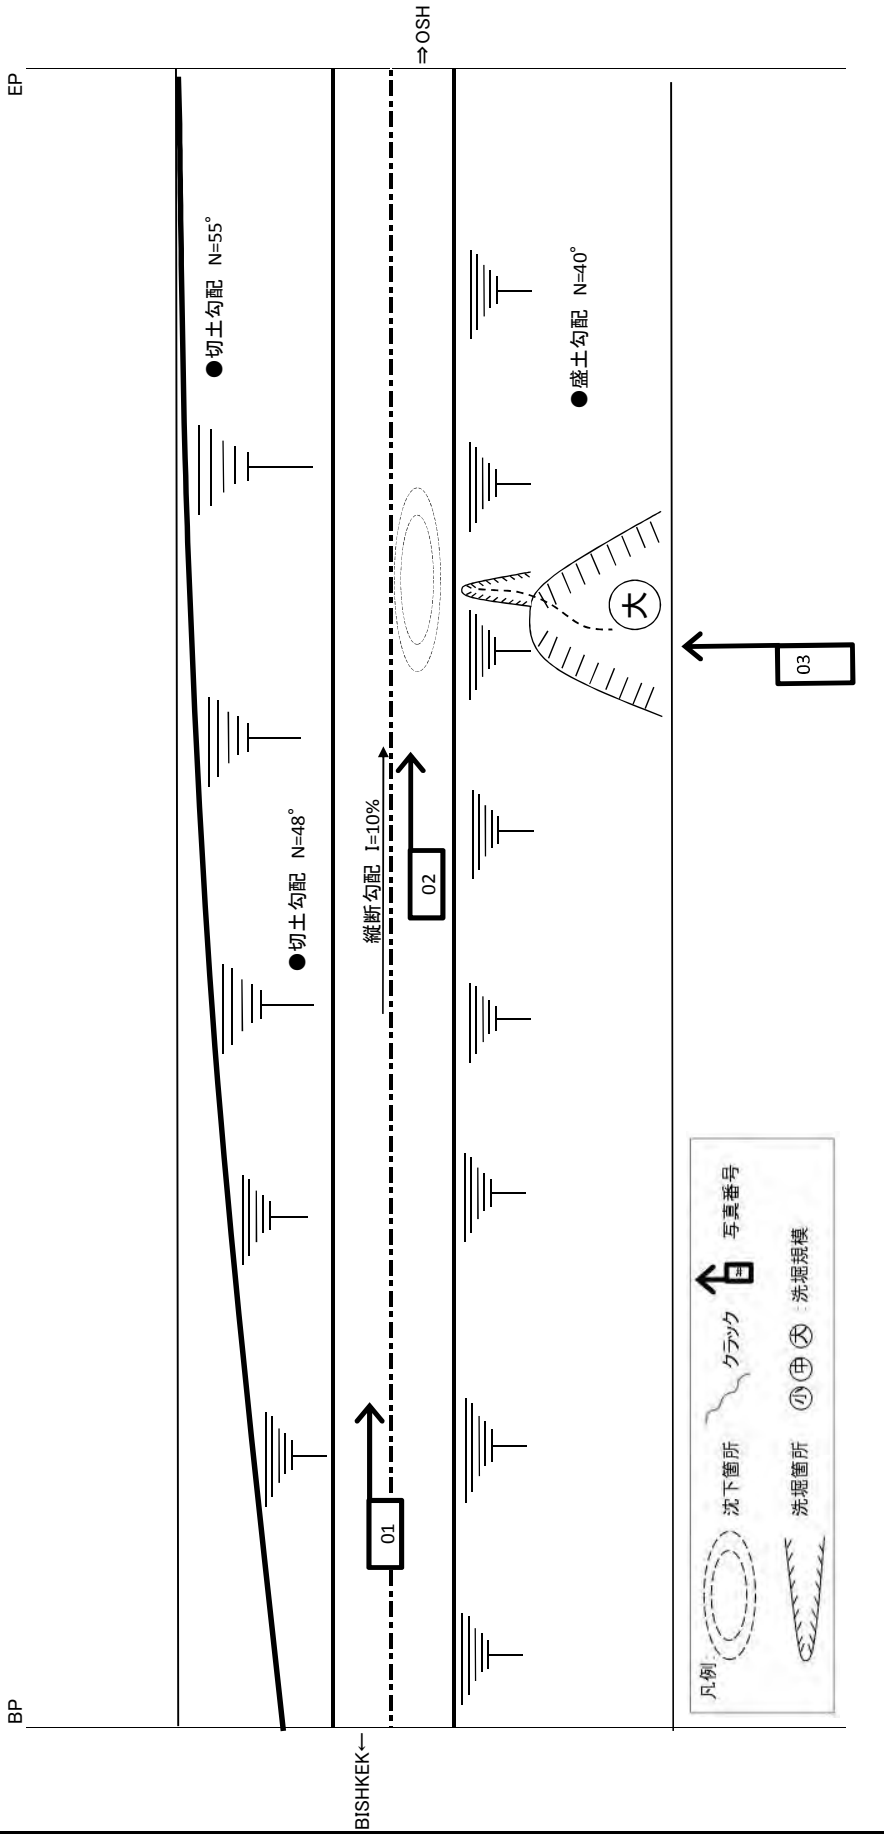
No. D7 K.P. 303 + 653 ~ 303 + 668

調査箇所	D07	調査日	2012/4/9
写真番号	D07 -01		
 	損傷名 全景 損傷概要 部分的に路面沈下が発生。補修跡も見られるが路面状況は改善していない。		
	判定 沈下量は比較的小さく補修優先度は低い。		
写真番号	D07 -02		
 	損傷名 路面沈下、クラック 損傷概要 部分的に路面沈下が発生。補修跡も見られるが路面状況は改善していない。		
	判定 交通への影響は小さく補修優先度は低い。		
写真番号	D07 -03		
 	損傷名 のり面洗掘 損傷概要 大規模なのり面洗掘がみられる。路面沈下の要因とも考えられ対策が必要。		
	判定 規模は小さく、路面には至っていない。

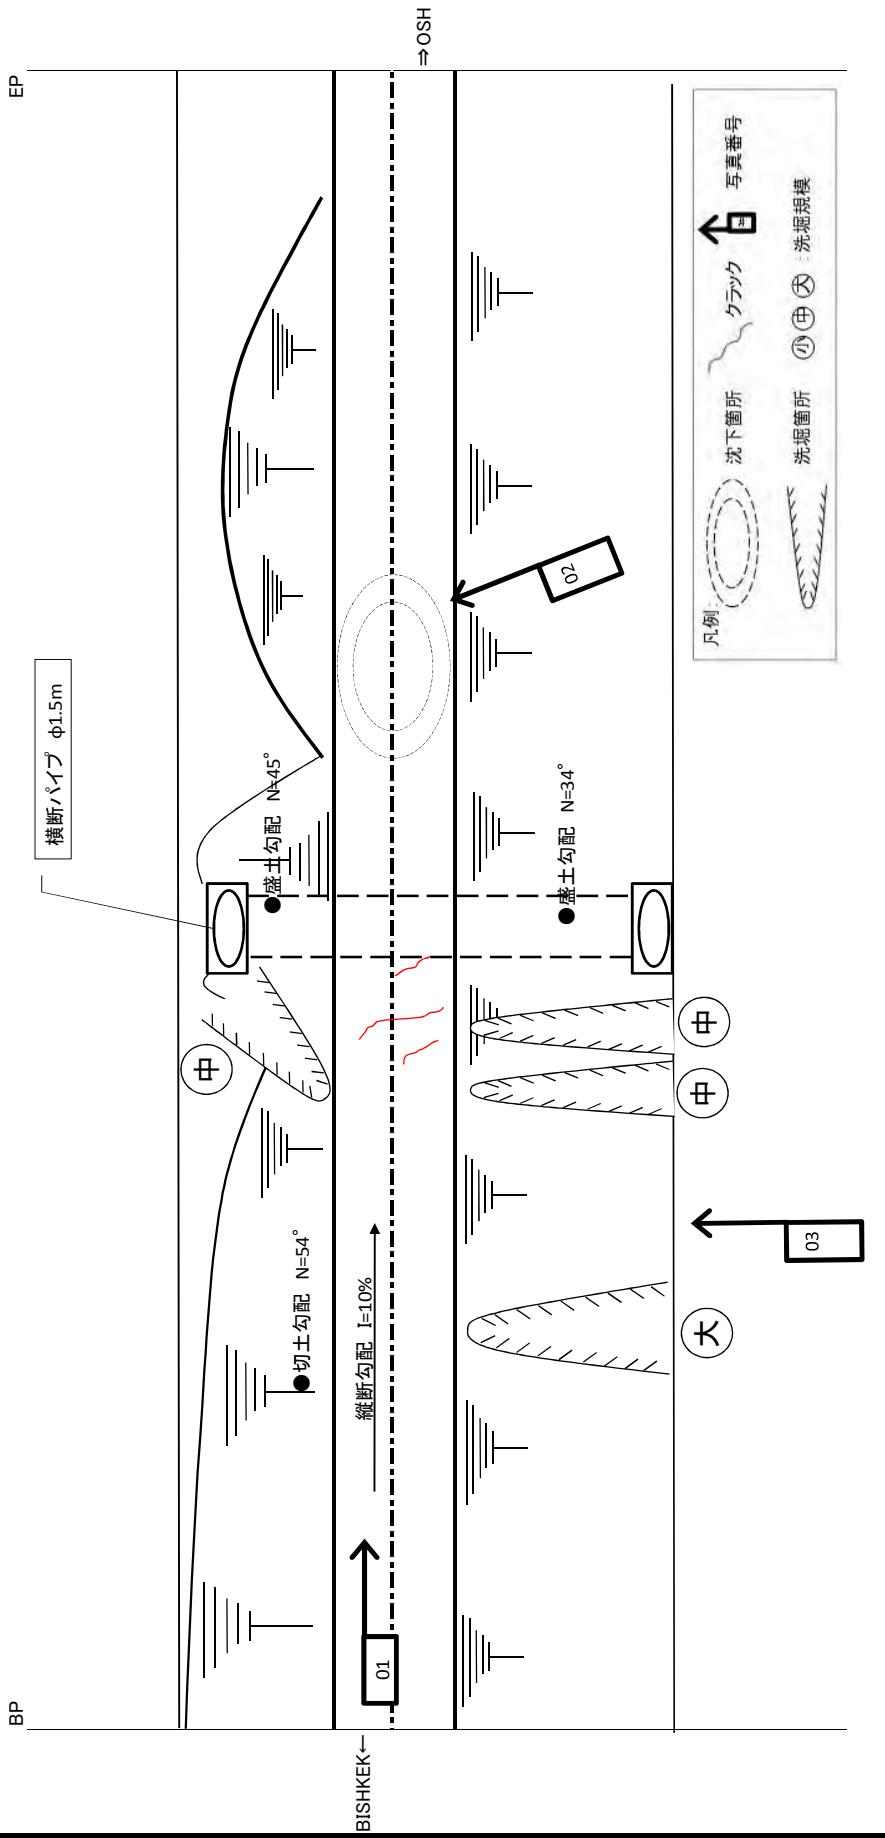
No. D8 K.P. 303 + 836 ~ 303 + 908

損傷名 全景 損傷概要 ほぼ全面に渡って沈下が見られ沈下量も大きい。	判定 比較的規模も大きく補修の優先度は高い。	
	写真番号	D08 -02	
 	損傷名 路面沈下、クラック 損傷概要 ほぼ全面に渡って沈下が見られる。	判定 比較的規模も大きく補修の優先度は高い。	
	写真番号	D08 -03	
 	損傷名 損傷概要 大規模な洗掘が発生しているほか、そのほかにも数箇所で洗掘が発生している。	判定 比較的規模も大きく補修の優先度は高い。

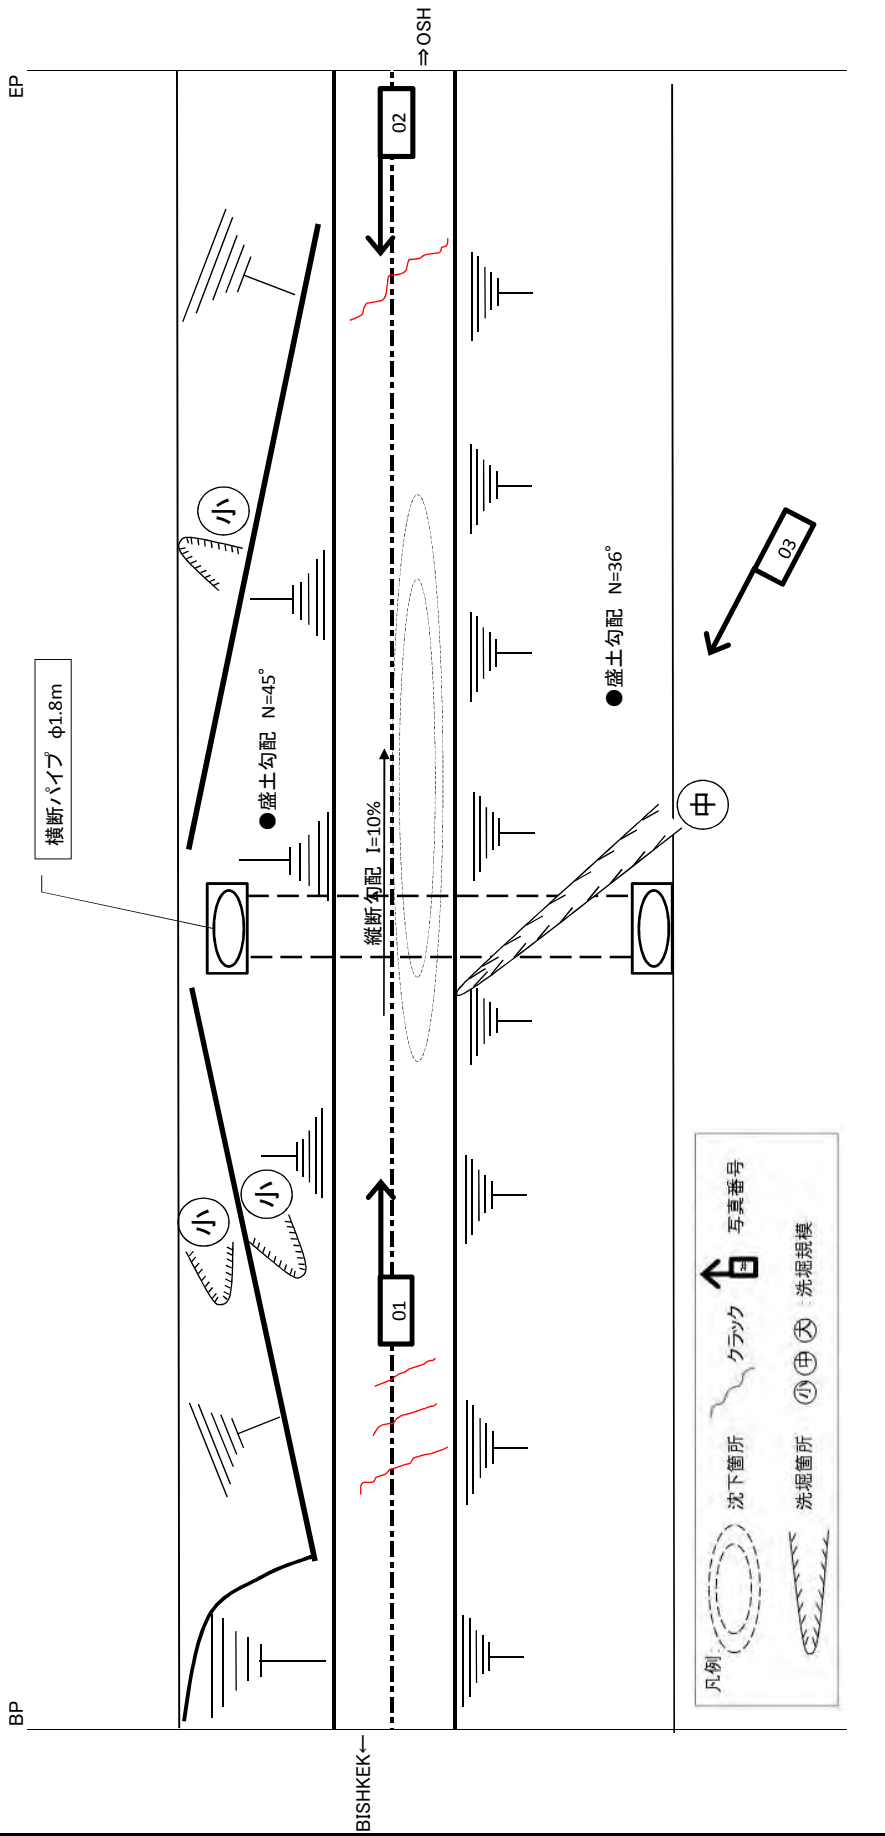
No. D9 K.P. 303 + 943 ~ 303 + 995

調査箇所	D09	調査日	2012/4/9
写真番号	D09 -01		
 	損傷名 全景 損傷概要 D8から連続して沈下している。特にオシュ方向に大きな沈下が見られる。	判定 比較的規模も大きく補修の優先度は高い。	
	写真番号 D09 -02		
 	損傷名 路面沈下、クラック 損傷概要 D8から連続して沈下している。特にオシュ方向に大きな沈下が見られる。	判定 比較的規模も大きく補修の優先度は高い。	
	写真番号 D09 -03		
 	損傷名 のり面洗掘 損傷概要 沈下箇所の盛土のり面が大きく洗掘している。	判定 比較的規模も大きく補修の優先度は高い。

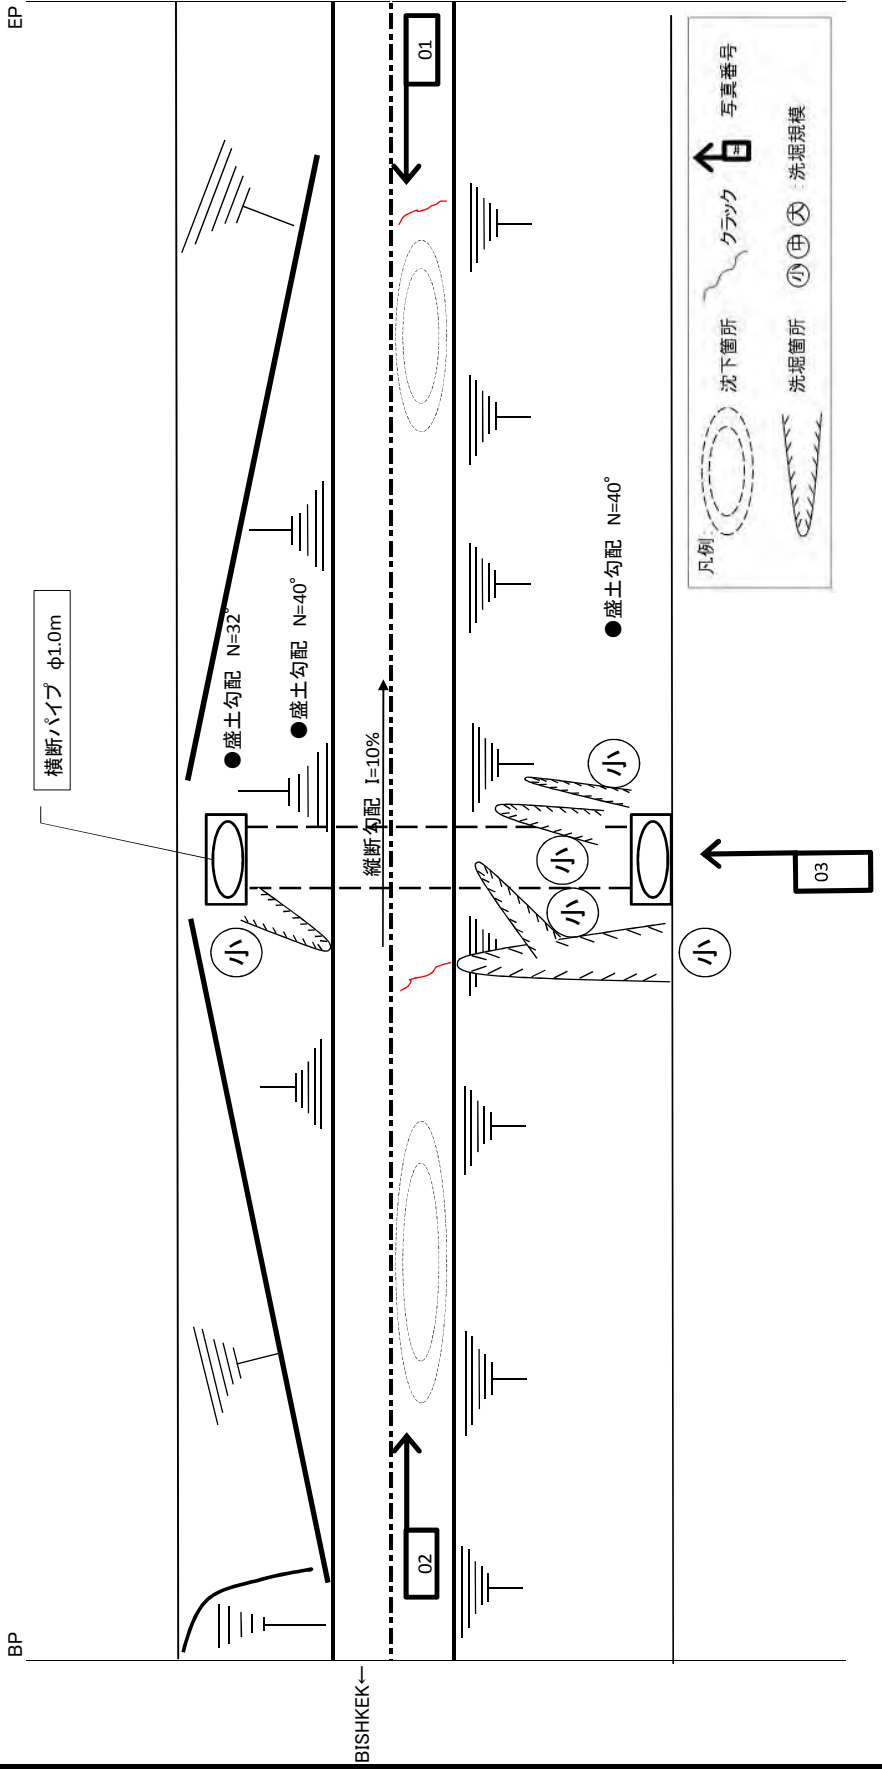
No. D10 K.P. 305 + 575 ~ 305 + 594

調査箇所	D10	調査日	2012/4/10
写真番号	D10 -01		
 	損傷名 全景 損傷概要 オシュ方向の路面に沈下が見られる。	判定 規模も小さく優先度は低い。	
	写真番号		
 	損傷名 路面沈下、クラック 損傷概要 オシュ方向の路面に沈下が見られる。	判定 規模も小さく優先度は低い。	
	写真番号		
 	損傷名 のり面洗掘 損傷概要 横断パイプ上部のり面に洗掘が数箇所見られる。	判定 規模も小さく優先度は低い。
