キルギス国
ビシュケクーオシュ道路改修事業に
関する第二次援助効果促進調査
(SAPS)

ファイナル・レポート
別冊資料集

平成 24 年 10 月
(2012 年)

1-1. 詳細調査個所の現状

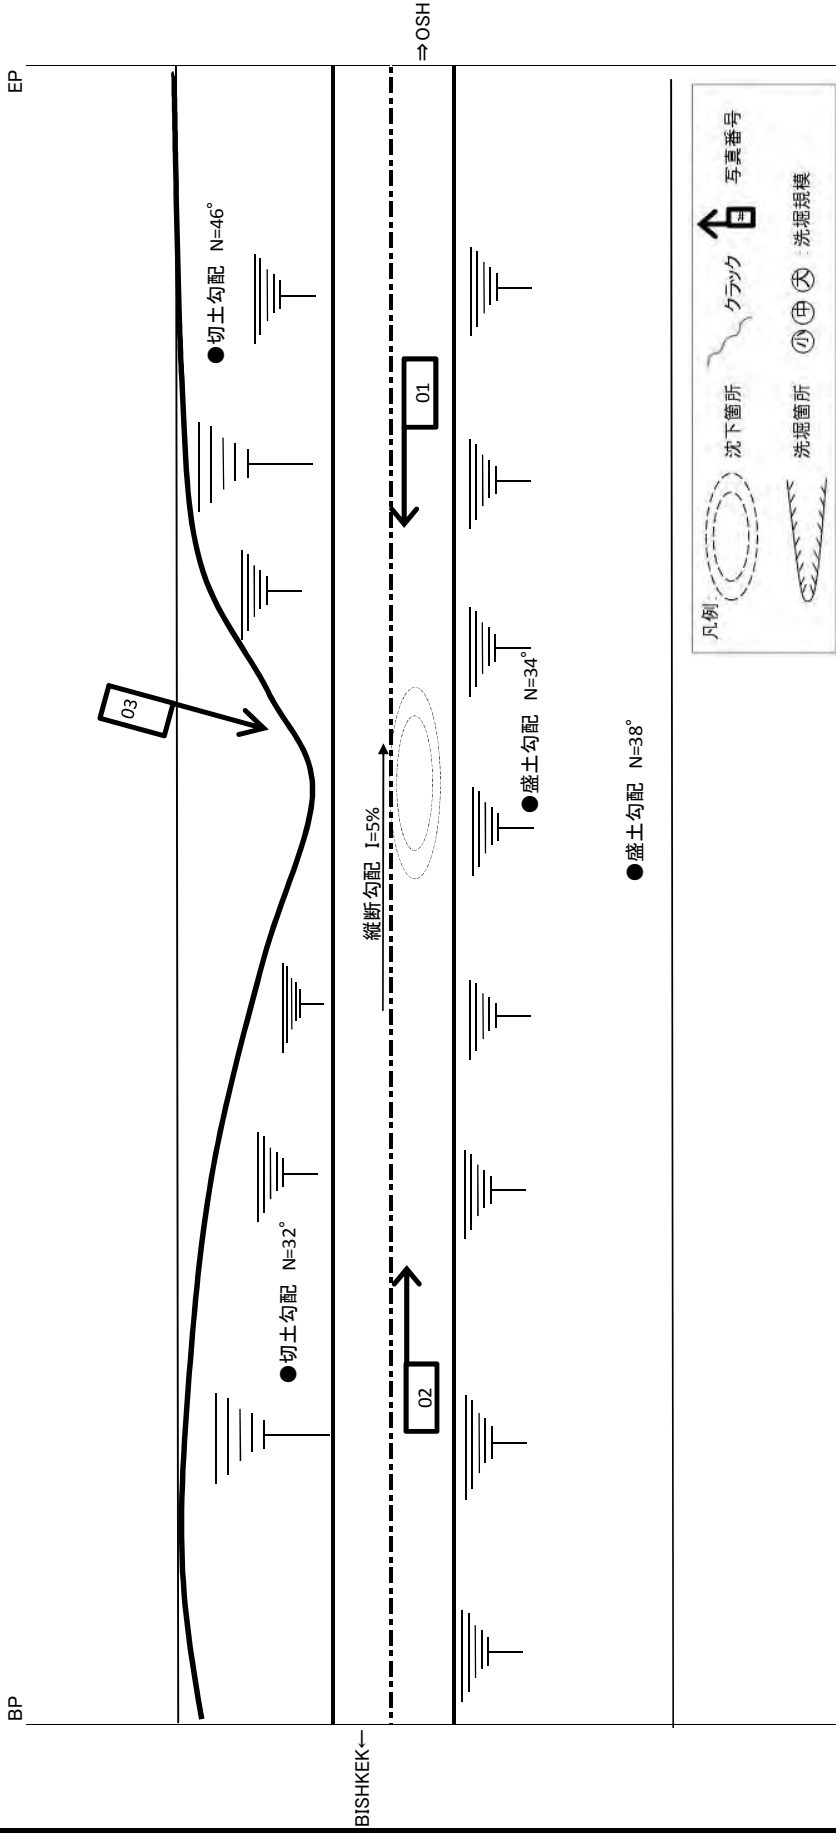
No. D11 K.P. 305 + 735 ~ 305 + 760

調査箇所	D11	調査日	2012/4/10
写真番号	D11 -01		
 	損傷名 全景 損傷概要 オシュ方向に路面沈下が見られる。		
	判定 規模も小さく優先度は低い。		
写真番号	D11 -02		
 	損傷名 路面沈下 損傷概要 オシュ方向に路面沈下が見られる。		
	判定 規模も小さく優先度は低い。		
写真番号	D11 -03		
 	損傷名 路面沈下 損傷概要 オシュ方向に路面沈下が見られる。		
	判定 規模も小さく優先度は低い。

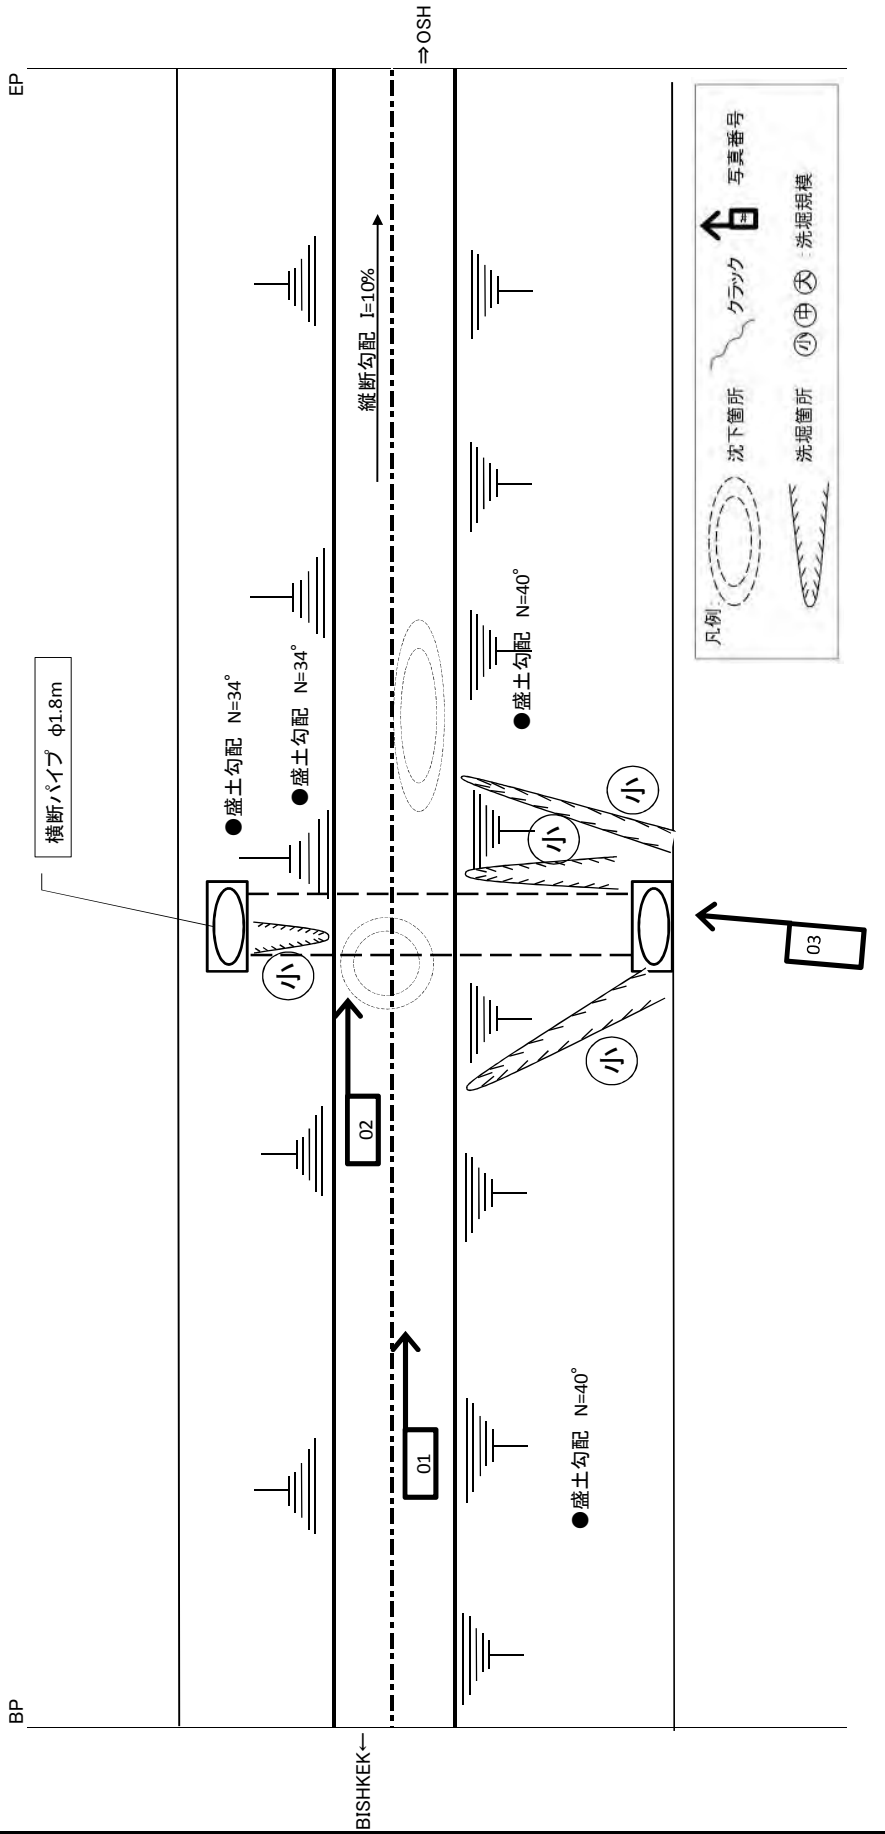
No. D12 K.P. 312 + 533 ~ 312 + 588

損傷名 全景 損傷概要 横断管交差箇所で盛土全体が沈下している。		
	判定 高速で通過する車に対しては大きな影響があるので早急な対策が必要。		
写真番号	D12 -02		
 	損傷名 路面沈下、クラック 損傷概要 横断管交差箇所で盛土全体が沈下している。		
	判定 高速で通過する車に対しては大きな影響があるので早急な対策が必要。		
写真番号	D12 -03

損傷名 のり面洗掘 損傷概要 路面排水が集中する中央部付近でのり面洗掘が数箇所見られる。		
	判定 適切な路面排水処理が必要。

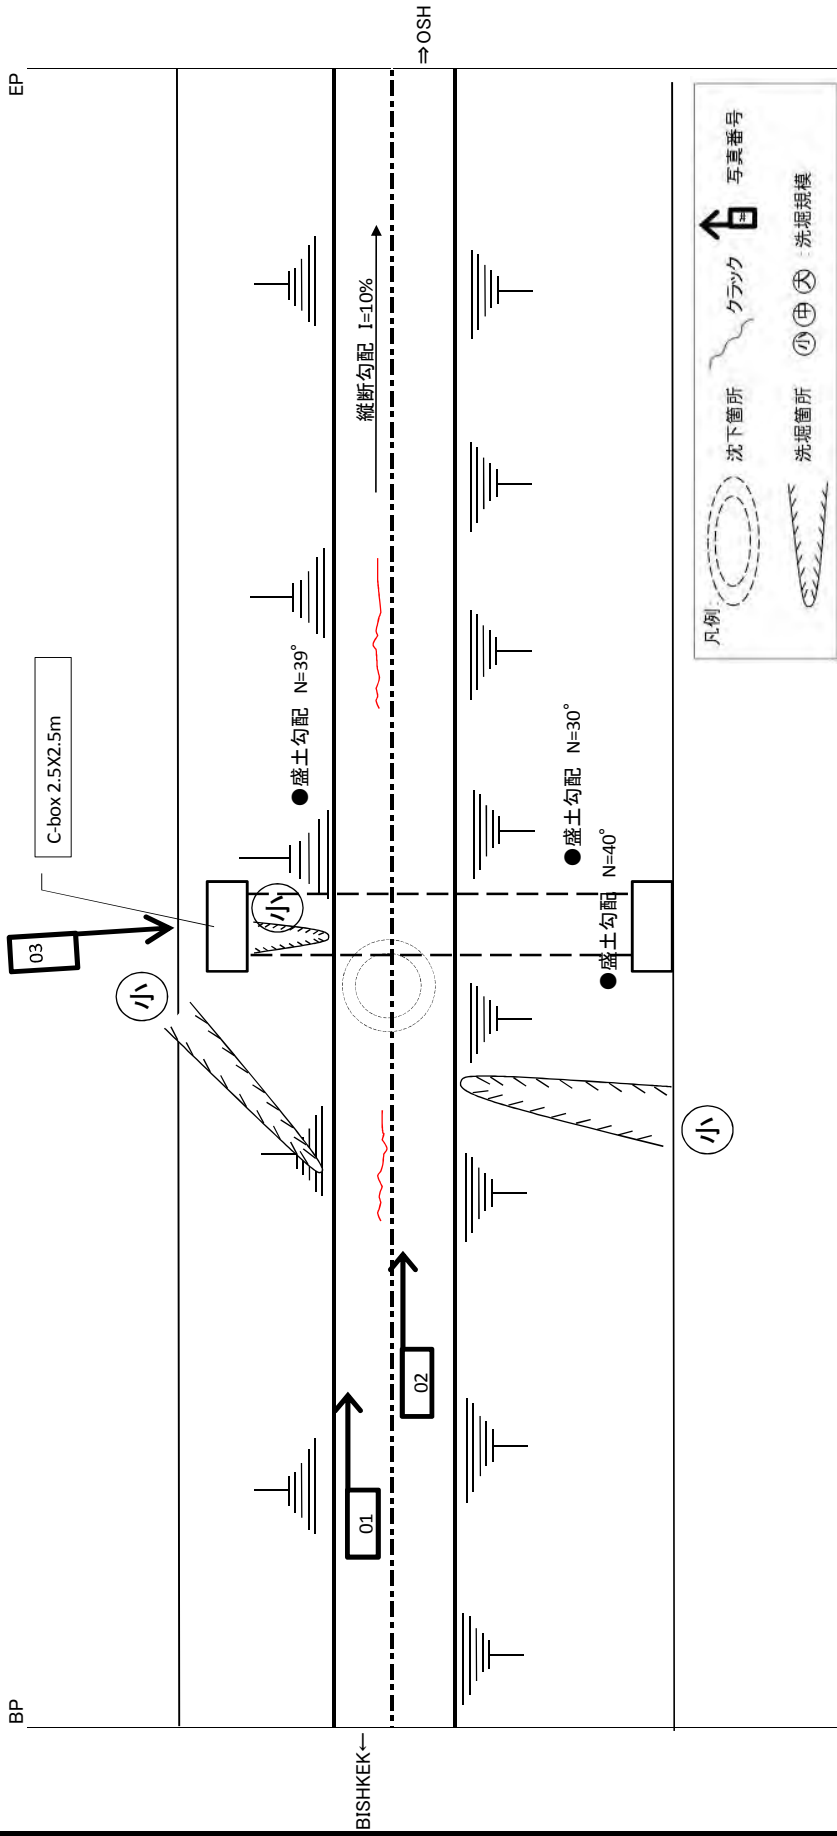
No. D13 K.P. 312 + 796 ~ 312 + 878

調査箇所	D13	調査日	2012/4/10
写真番号	D13 -01		
 	損傷名	全景	
	損傷概要	横断カルバートボックス交差箇所付近で盛土全体が沈下している。	
	判定	高速で通過する車に対しては大きな影響があるので早急な対策が必要。	
写真番号	D13 -02		
 	損傷名	ポットホール	
	損傷概要	道路中央部にポットホールやクラックが見られる。補修跡も見られるが路面状況は改善していない。	
	判定	ポットホールなどに対しては早急な補修が必要。	
写真番号	D13 -03		
 	損傷名		
	損傷概要	路面排水が集中する中央部付近でのり面洗掘が数箇所見られる。	
	判定	適切な路面排水処理が必要。

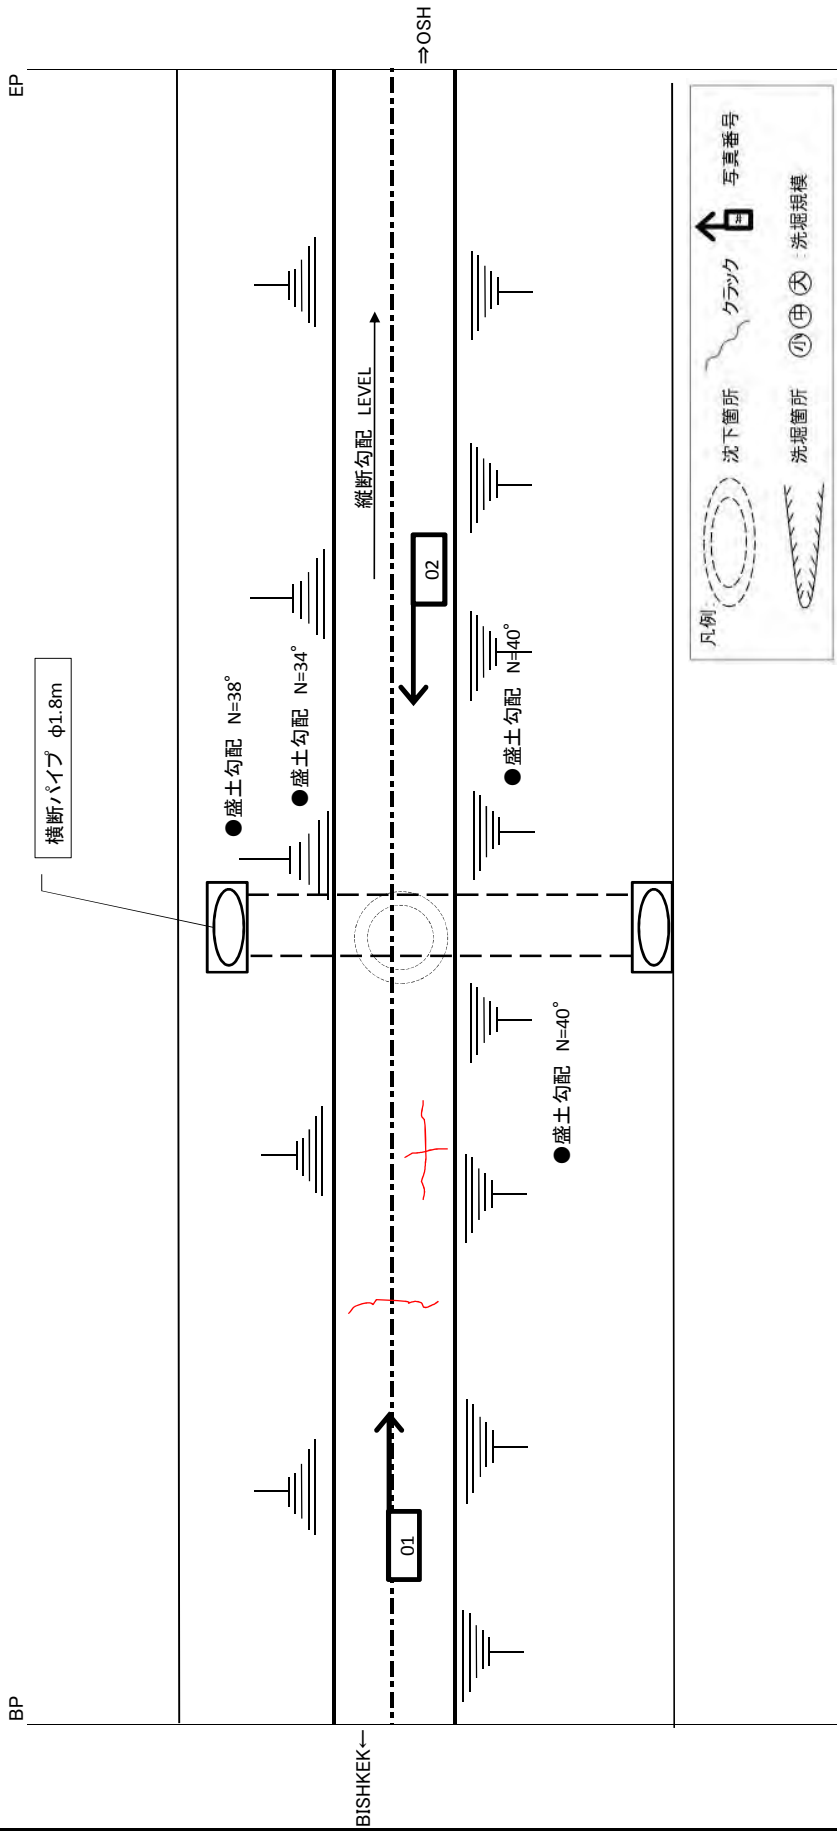
No. D14 K.P. 313 + 75 ~ 313 + 99

損傷名 全景 損傷概要 横断管交差箇所で盛土全体が沈下している。		
	判定 高速で通過する車に対しては大きな影響があるので早急な対策が必要。		
写真番号	D14 -02

損傷名 路面沈下、クラック 損傷概要 横断管交差箇所で盛土全体が沈下している。		
	判定 高速で通過する車に対しては大きな影響があるので早急な対策が必要。		
写真番号	D14 -03		
 	損傷名 横断管土砂堆積 損傷概要 横断管に土砂が堆積し通水断面が大幅に減少している。		
	判定 早急に土砂の取り除きが必要。

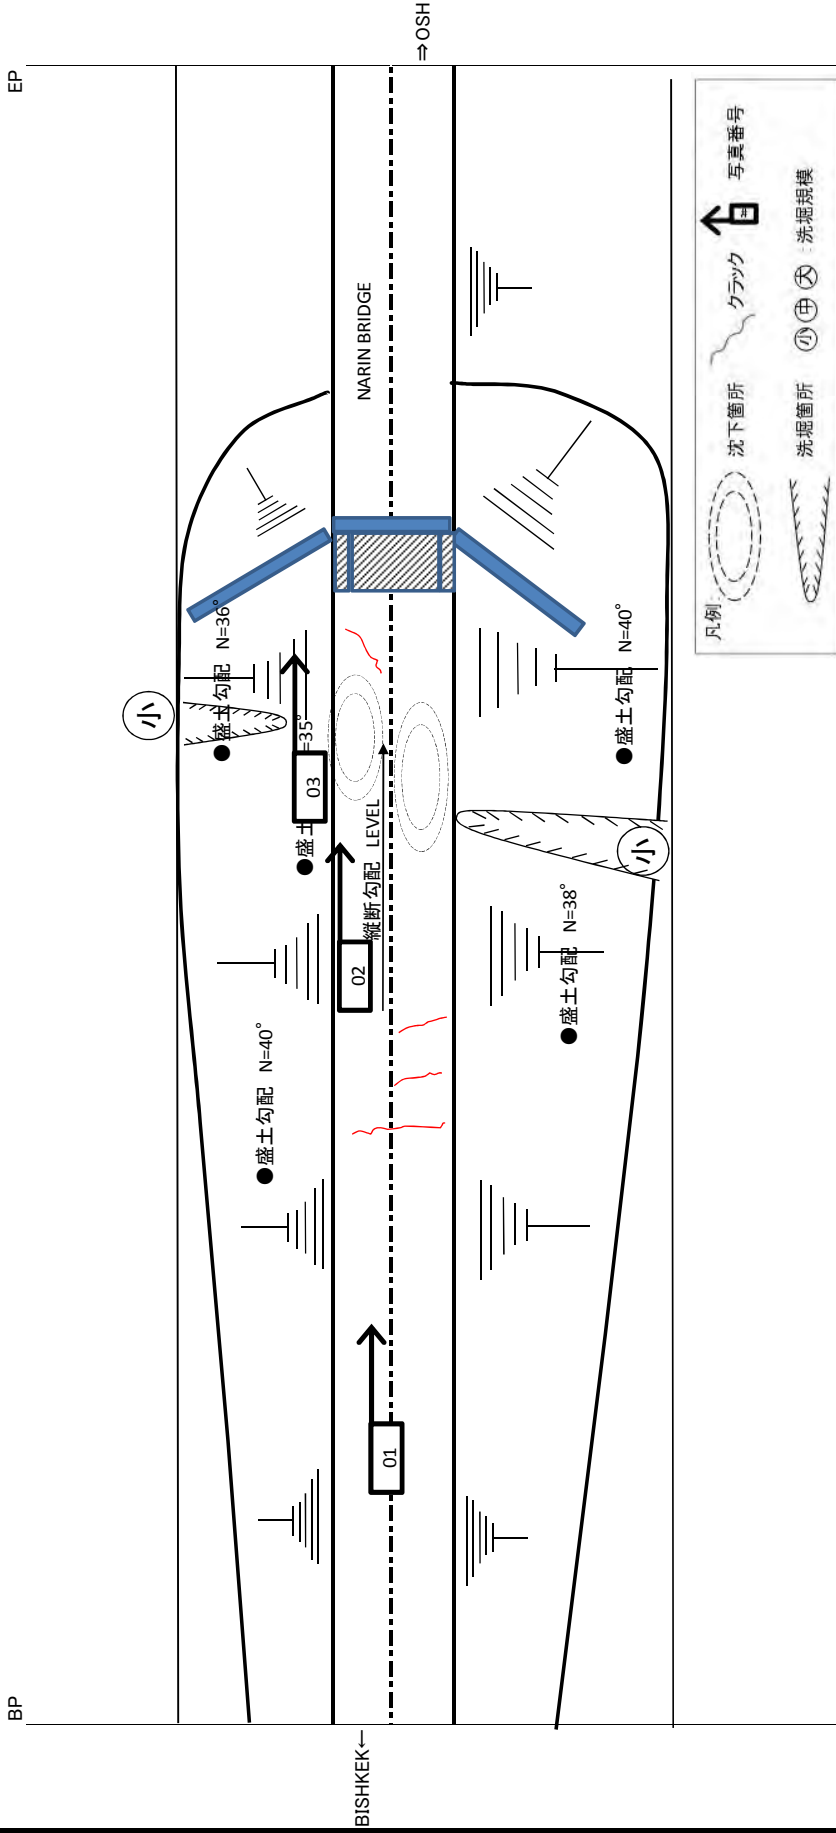
No. D16 K.P. 314 + 305 ~ 314 + 394

調査箇所	D16	調査日	2012/4/10
写真番号	D16 -01		
 	損傷名 全景 損傷概要 橋台近くの盛土高さが高い箇所で路面沈下が見られる。クラックが縦断方向に見られる。	判定 規模も小さく優先度は低い。	
	写真番号		
 	損傷名 路面沈下、クラック 損傷概要 縦断方向にクラックが見られる。盛土のすべり破壊が原因と見られる。	判定 規模も小さく優先度は低いが必要観察。	
	写真番号		
 	損傷名 のり面洗掘 損傷概要 沈下箇所付近の盛土のり面に洗掘が見られる。沈下との関連は不明。	判定 規模も小さく優先度は低いが必要観察。

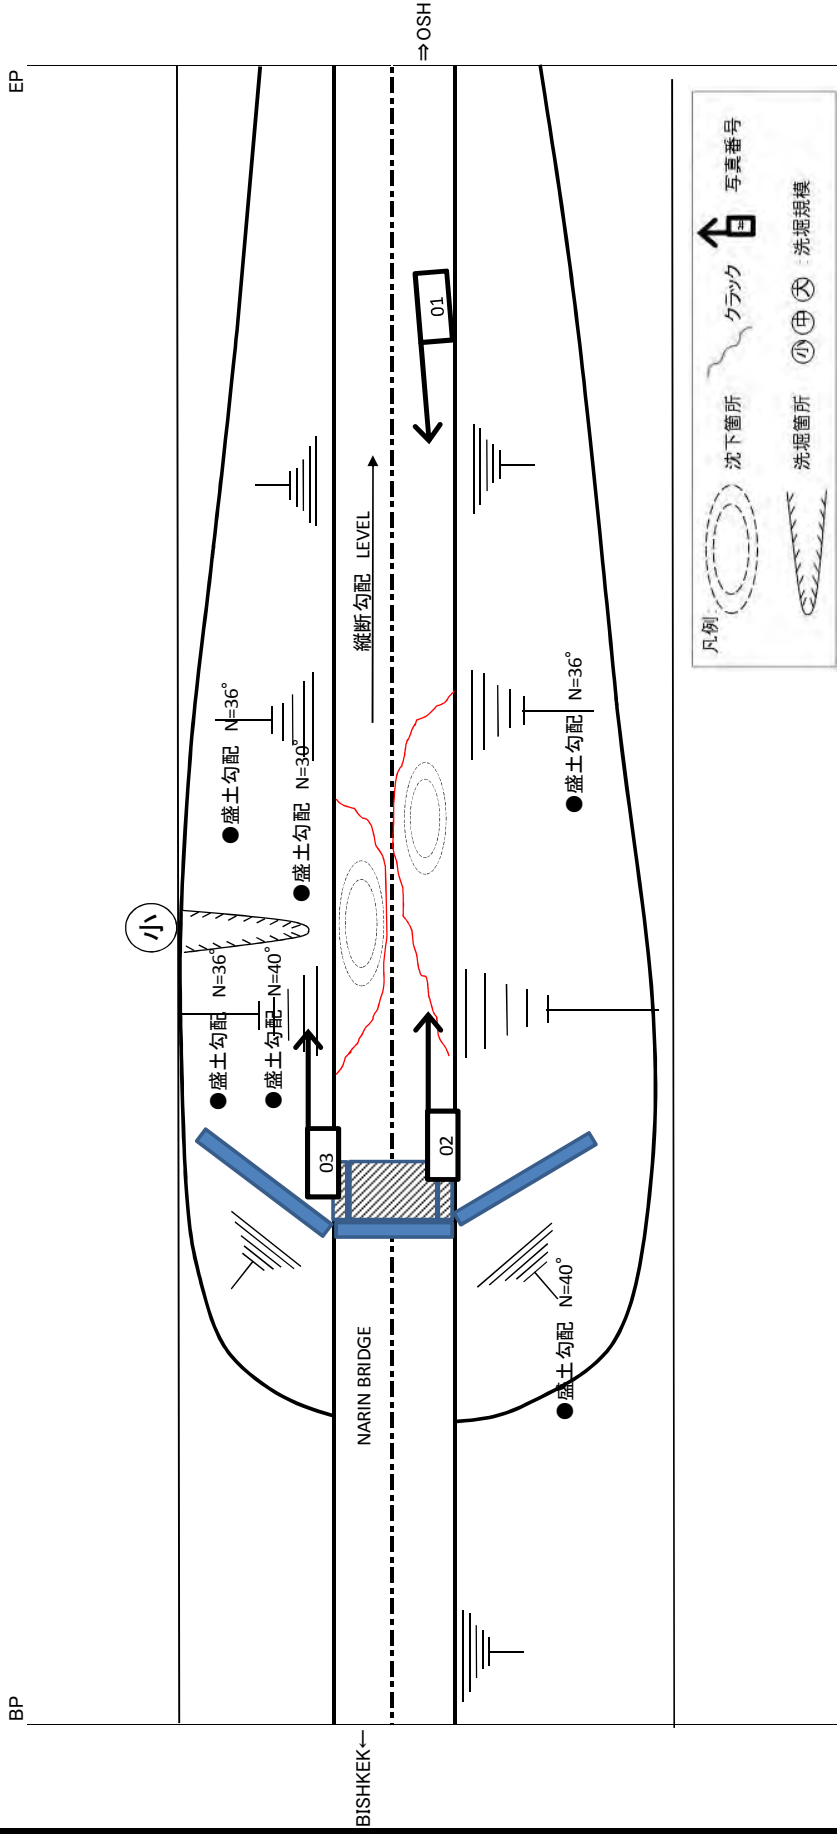
No. D17 K.P. 314 + 628 ~ 314 + 656

調査箇所	D17	調査日	2012/4/10
写真番号	D17 -01		
 	損傷名	全景	
	損傷概要	橋台近くの盛土高さが高い箇所 で路面沈下が見られる。クラックが縦断方向に見られる。	
	判定	規模も小さく優先度は低い。	
写真番号	D17 -02		
 	損傷名	路面沈下、クラック	
	損傷概要	縦断方向に半円形のクラックが見られる。盛土のすべり破壊が原因と見られる。	
	判定	規模も小さく優先度は低いが必要観察。	
写真番号	D17 -03

損傷名	のり面洗掘	
	損傷概要	沈下箇所付近の盛土のり面に洗掘が見られる。沈下との関連は不明。	
	判定	規模も小さく優先度は低いが必要観察。

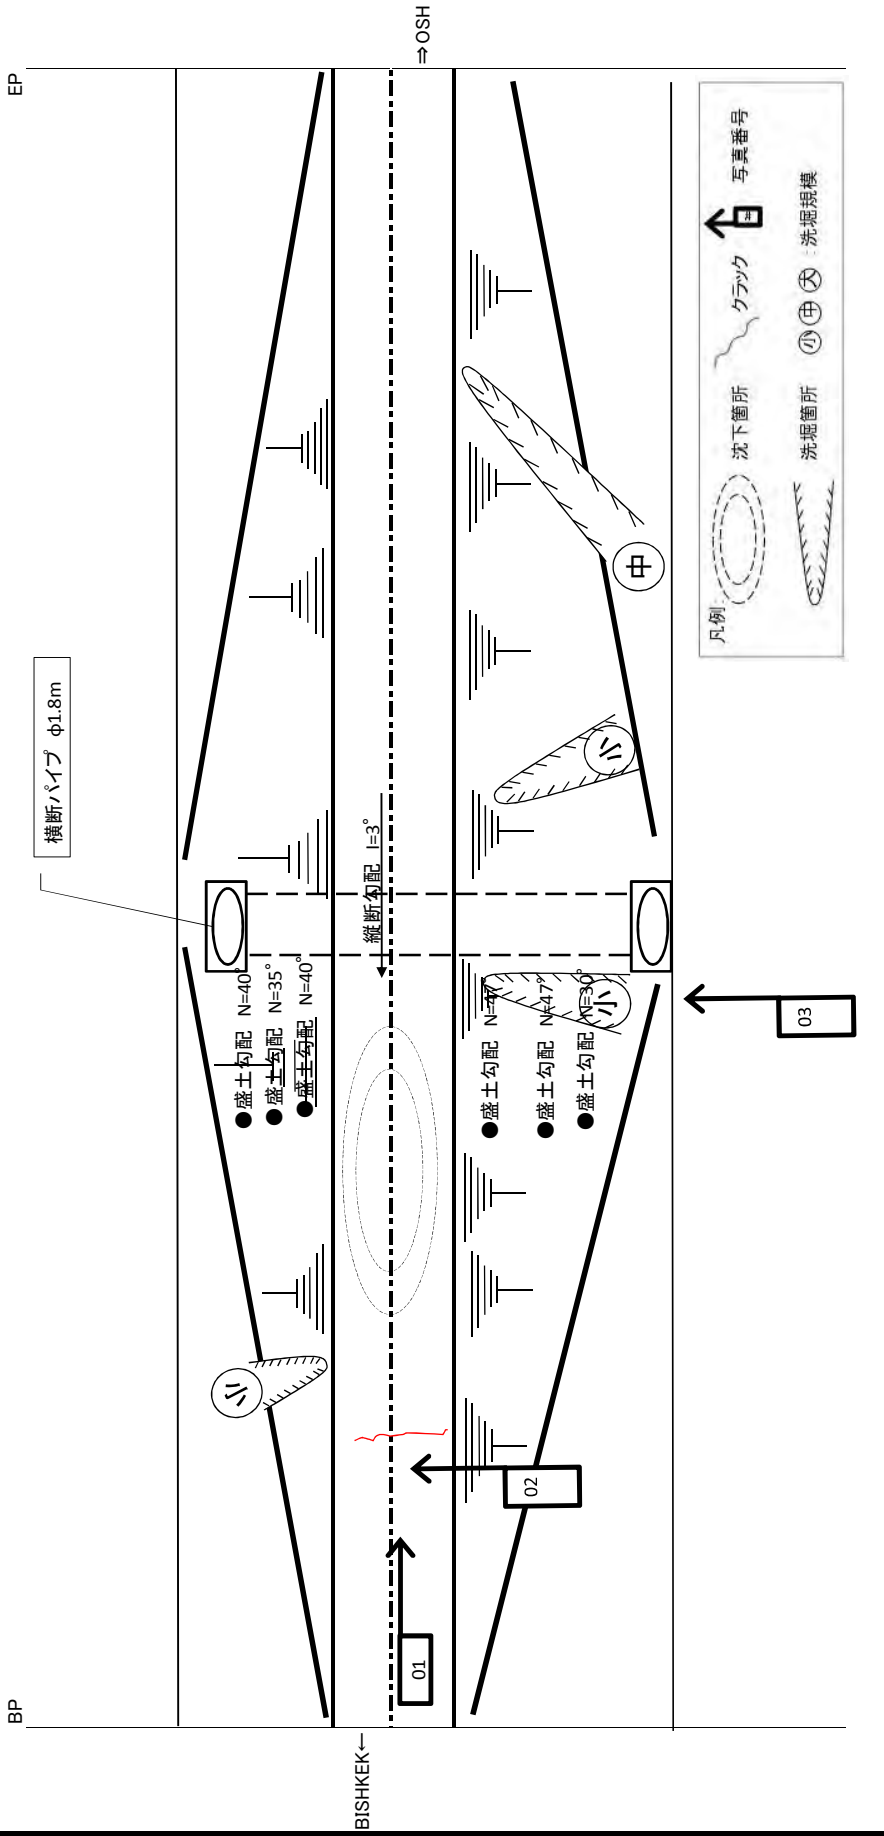
No. D18 K.P. 329 + 204 ~ 329 + 281

損傷概要
切土と切土に挟まれた短い盛土区間で盛土全体が沈下するとともにクラックの発生も見られ路面状態は良くない。

損傷概要
沈下に起因すると思われるクラックが横断方向に発生している。

損傷概要
路面排水によると思われるのり面洗掘が数箇所見られる。

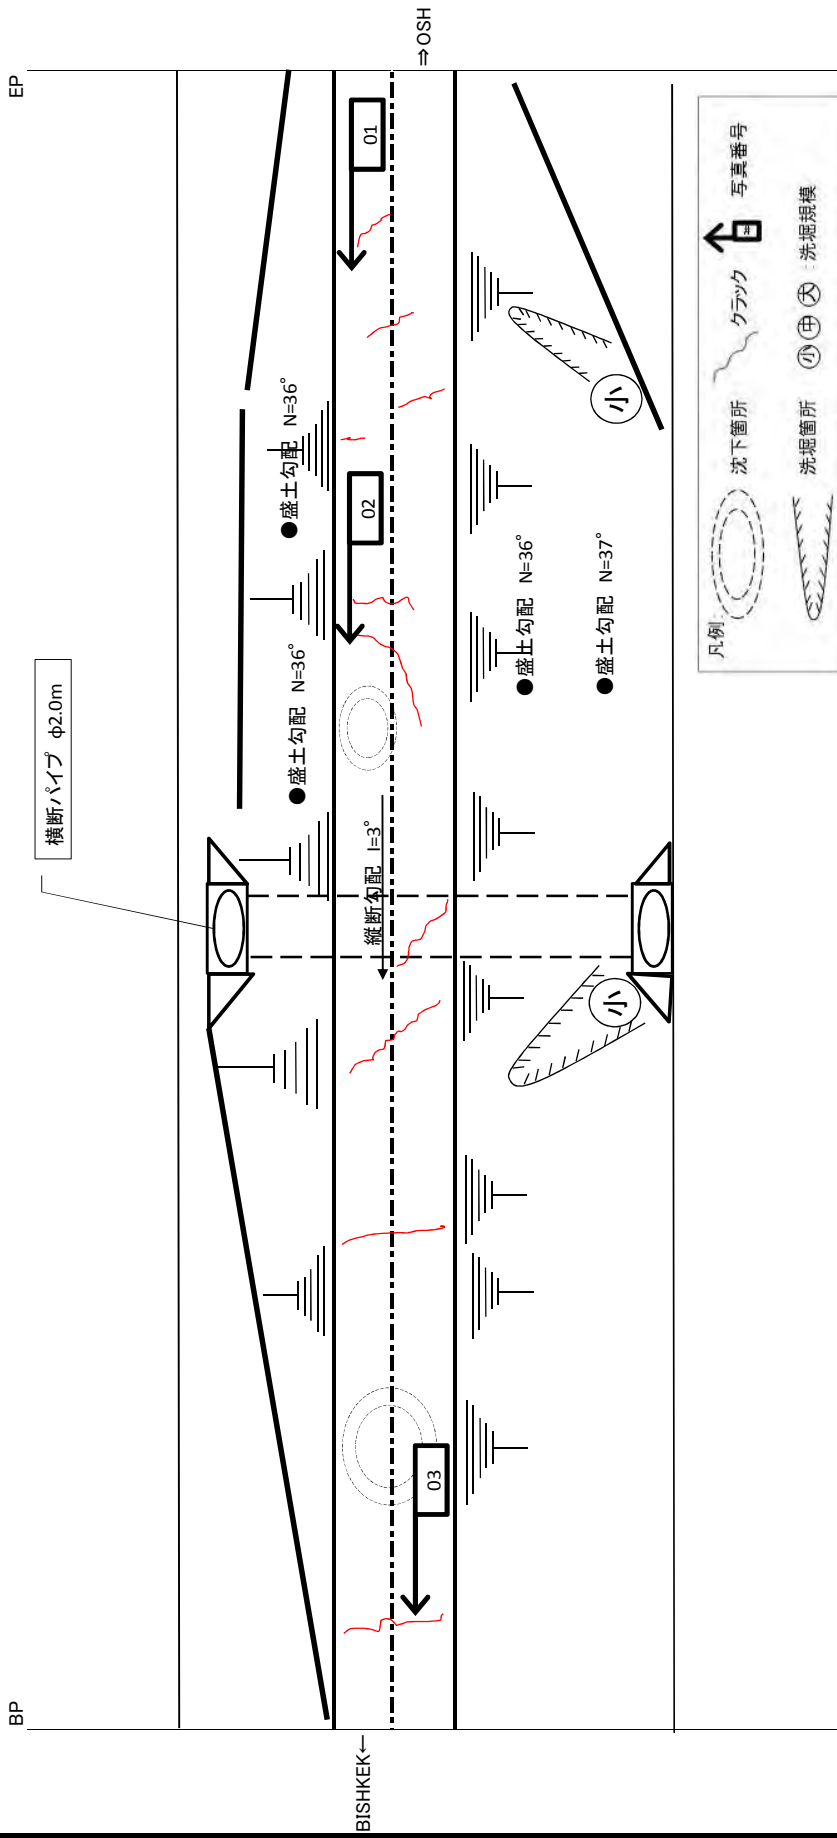
No. D20 K.P. 331 + 662 ~ 331 + 743

調査箇所	D20	調査日	2012/4/11
写真番号	D20 -01		
 	損傷名	全景	
	損傷概要	D18と同様、切土に挟まれた短い盛土区間で盛土全体が沈下している。補修跡も見られるが沈下に対しては改善されていない。	
	判定	比較的規模も大きく補修の優先度は高い。	
写真番号	D20 -02		
 	損傷名	路面沈下、クラック	
	損傷概要	ビシュケク方向の路面沈下。	
	判定	比較的規模も大きく補修の優先度は高い。	
写真番号	D20 -03		
 	損傷名	ポットホール	
	損傷概要	オシュ方向路肩側にあるポットホール。1箇所のみ。	
	判定	拡大する可能性があるため早急に補修が必要。
