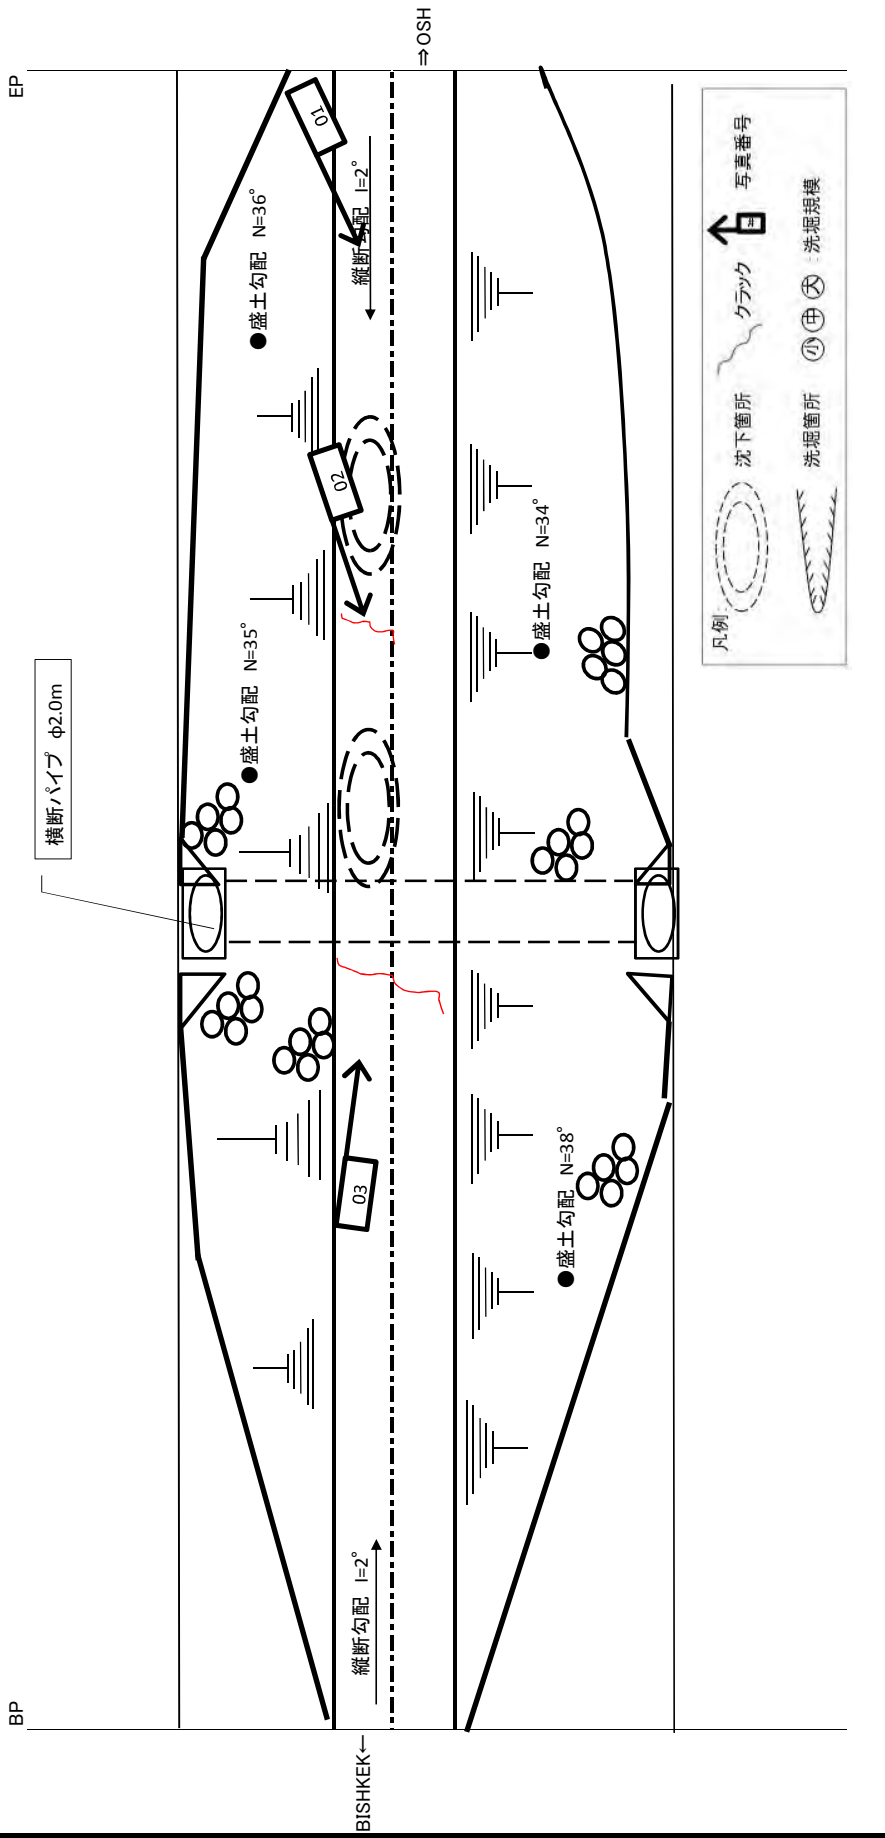
No. D21 K.P. 332 + 45 ~ 332 + 149

調査箇所	D21	調査日	2012/4/11
写真番号	D21 -01		
 	損傷名	全景	
	損傷概要	D18～D20と同様切土に挟まれた短い盛土区間であるが、沈下量は比較的小さい。	
	判定	沈下量が比較的小さいため補修優先度は低い。	
写真番号	D21 -02		
 	損傷名	路面沈下、クラック	
	損傷概要	横断方向にクラックが見られるが補修している。	
	判定	補修優先度は低い。	
写真番号	D21 -03		
 	損傷名	路面沈下、クラック	
	損傷概要	横断方向にクラックが見られるが補修している。	
	判定	補修優先度は低い。

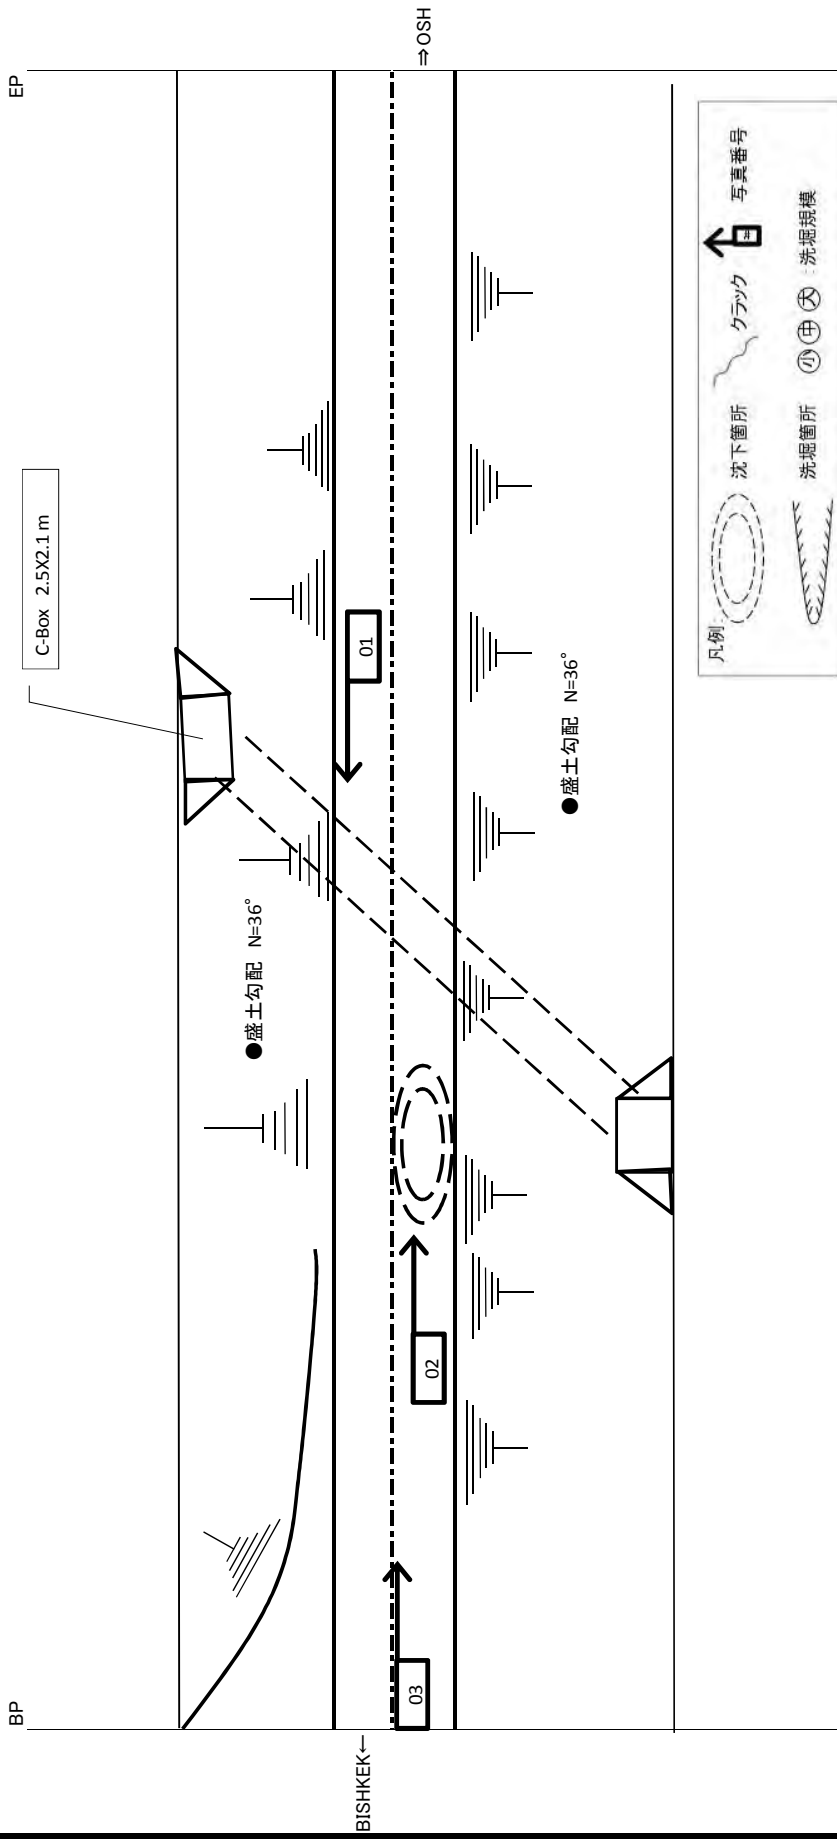
No. D22 K.P. 333 + 474 ~ 333 + 510

調査箇所	D22	調査日	2012/4/11
写真番号	D22 -01		
 	損傷名 全景 損傷概要 D18～D21と同様切土に挟まれた短い盛土区間であるが、沈下量は比較的小さい。	判定 沈下量が比較的小さいため補修優先度は低い。	
	写真番号	D22 -02	
 	損傷名 ポットホール 損傷概要 小規模なポットホールがみられる。交通への影響は少ない。	判定 補修優先度は低い。	
	写真番号	D22 -03	
 	損傷名 路面状況 損傷概要 骨材が露出し路面状況は良くない。	判定 交通への影響は大きくないため補修優先度は低いが要点検・観察。

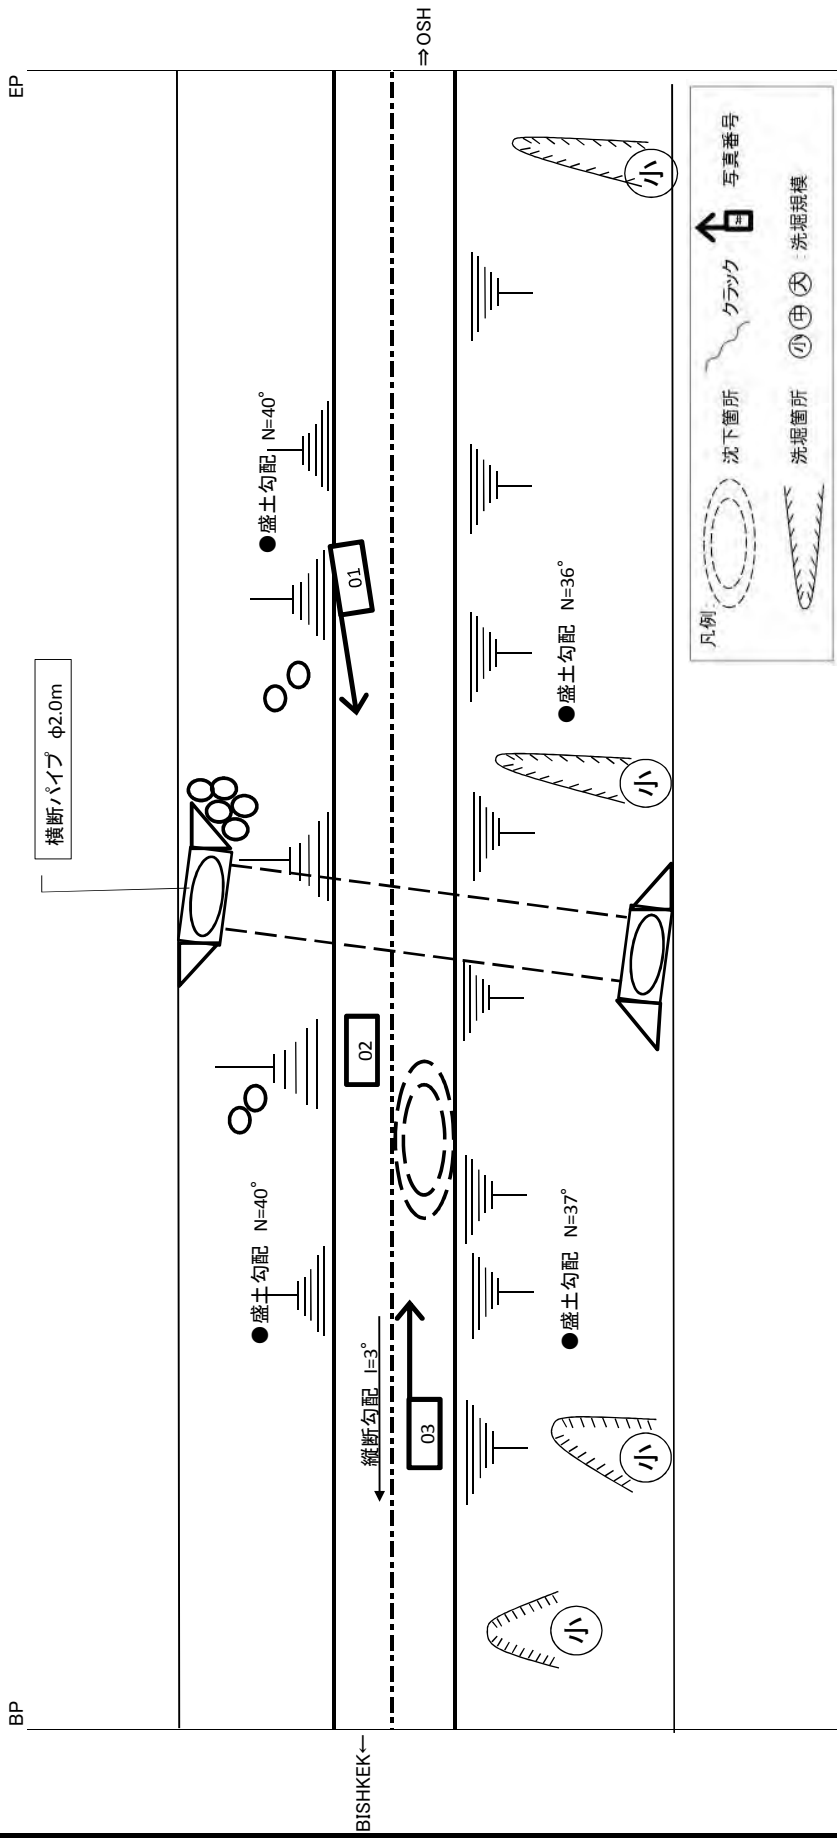
No. D23 K.P. 333 + 548 ~ 333 + 624

調査箇所	D23	調査日	2012/4/11
写真番号	D23 -01		
 	損傷名 全景 損傷概要 D18～D22と同様切土に挟まれた短い盛土区間であるが、沈下量は比較的小さい。	判定 沈下量が比較的小さいため補修優先度は低い。	
	写真番号		
 	損傷名 路面損傷 損傷概要 舗装の削り取り？原因不明。	判定 交通への影響は少なく、補修優先度は低い。	
	写真番号		
 	損傷名 アスファルトの流動化 損傷概要 路面温度の上昇により、アスファルトが軟化したところへ、自動車荷重が加わってアスファルトが流動化したものと考えられる。	判定 事故原因となる可能性があるため部分的に早期取り除きが必要。

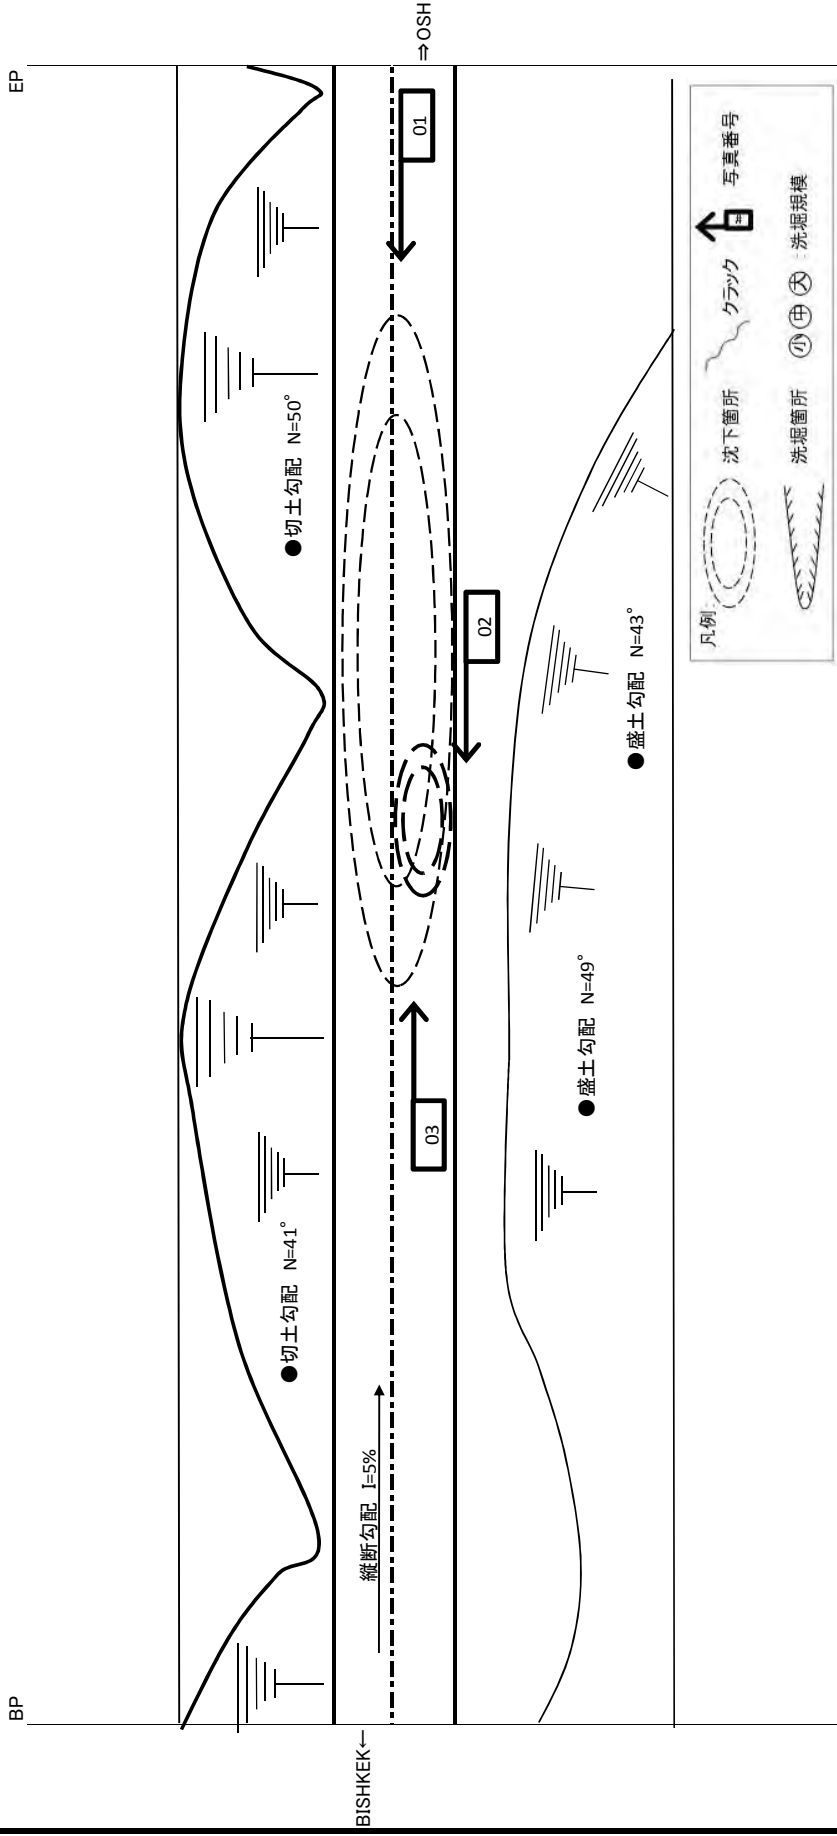
No. D24 K.P. 335 + 722 ~ 335 + 756

調査箇所	D24	調査日	2012/4/11
写真番号	D24 -01		
 	損傷名	全景	
	損傷概要	片切片盛の道路構造で盛土側がやや沈下している。	
	判定	沈下量は比較的少なく補修優先度は低い。	
写真番号	D24 -02		
 	損傷名	水路破損	
	損傷概要	盛土側の水路が破損。路面沈下との関係は不明である。	
	判定	緊急な補修は必要ないが長期的には盛土の安定に悪影響があるため補修が必要。	
写真番号	D24 -03		
 	損傷名	路面沈下	
	損傷概要	盛土側の路面が沈下している。	
	判定	沈下量は比較的少なく補修優先度は低い。

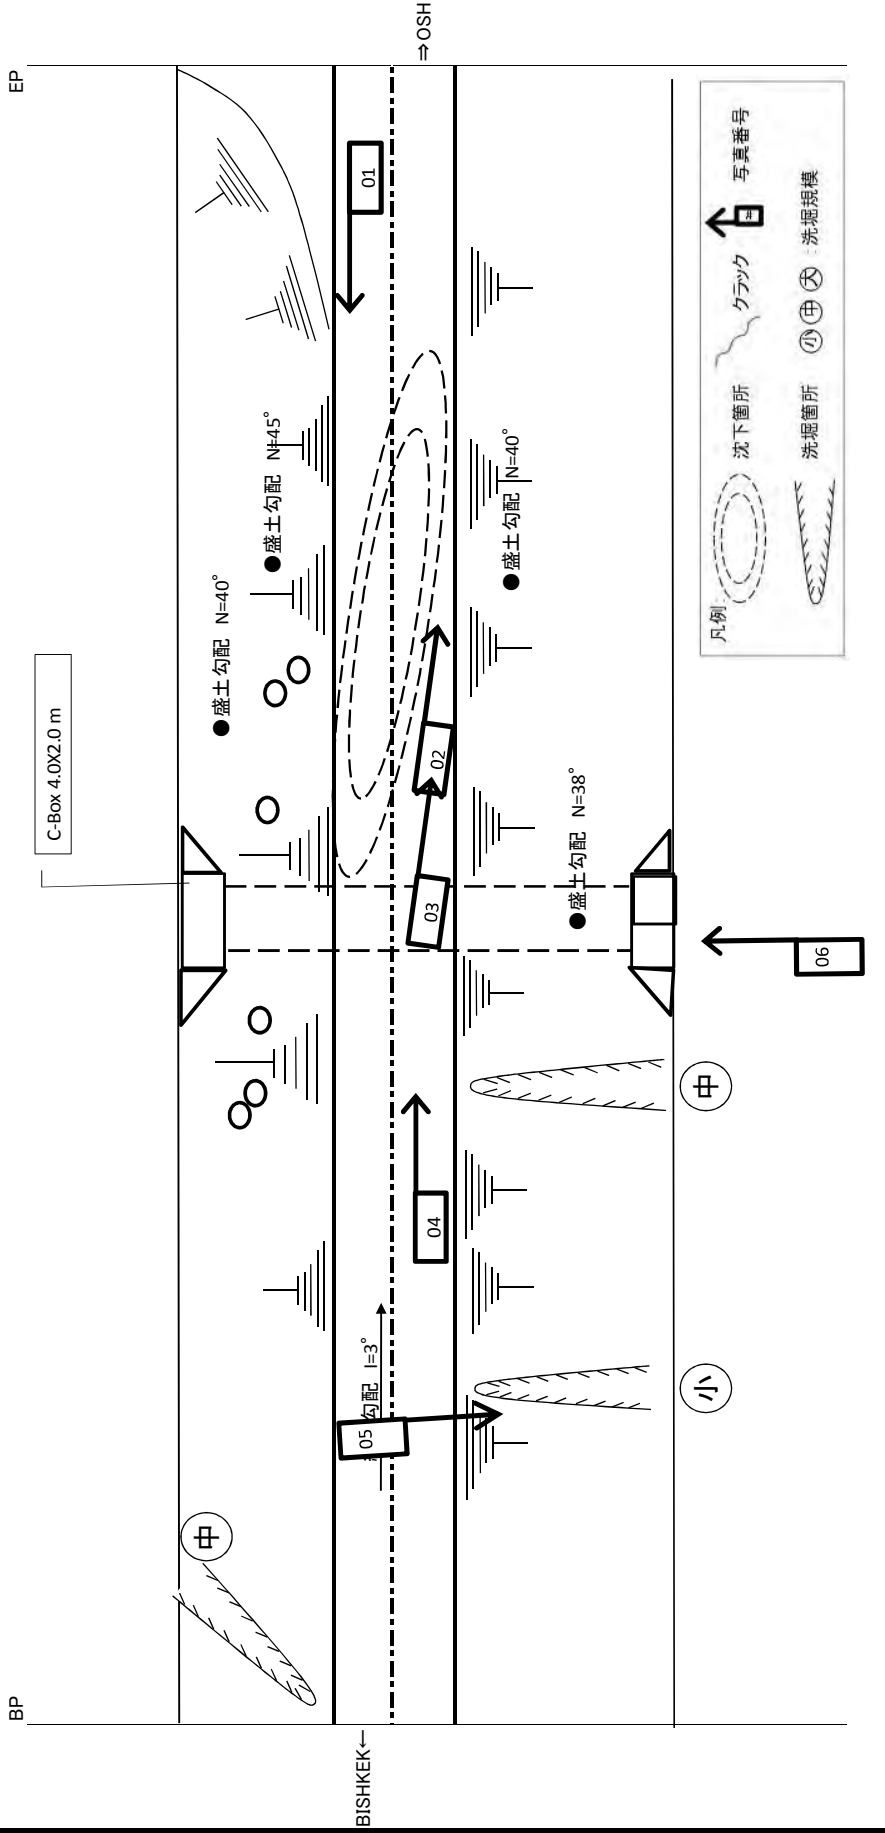
No. D25 K.P. 335 + 916 ~ 336 + 10

調査箇所	D25	調査日	2012/4/11
写真番号	D25 -01		
 	損傷名	全景	
	損傷概要	谷地形を盛土構造で横断している箇所、特にオシュ方向の沈下が大きい。	
	判定	沈下量が大きく補修優先度は高い。	
写真番号	D25 -02		
 	損傷名	路面沈下	
	損傷概要	オシュ方向沈下状況。	
	判定	沈下量が大きく補修優先度は高い。	
写真番号	D25 -03		
 	損傷名	クラック	
	損傷概要	オシュ方向に半円形のクラックが見られることから盛土内すべり破壊が生じている可能性がある。	
	判定	沈下量が大きく補修優先度は高い。

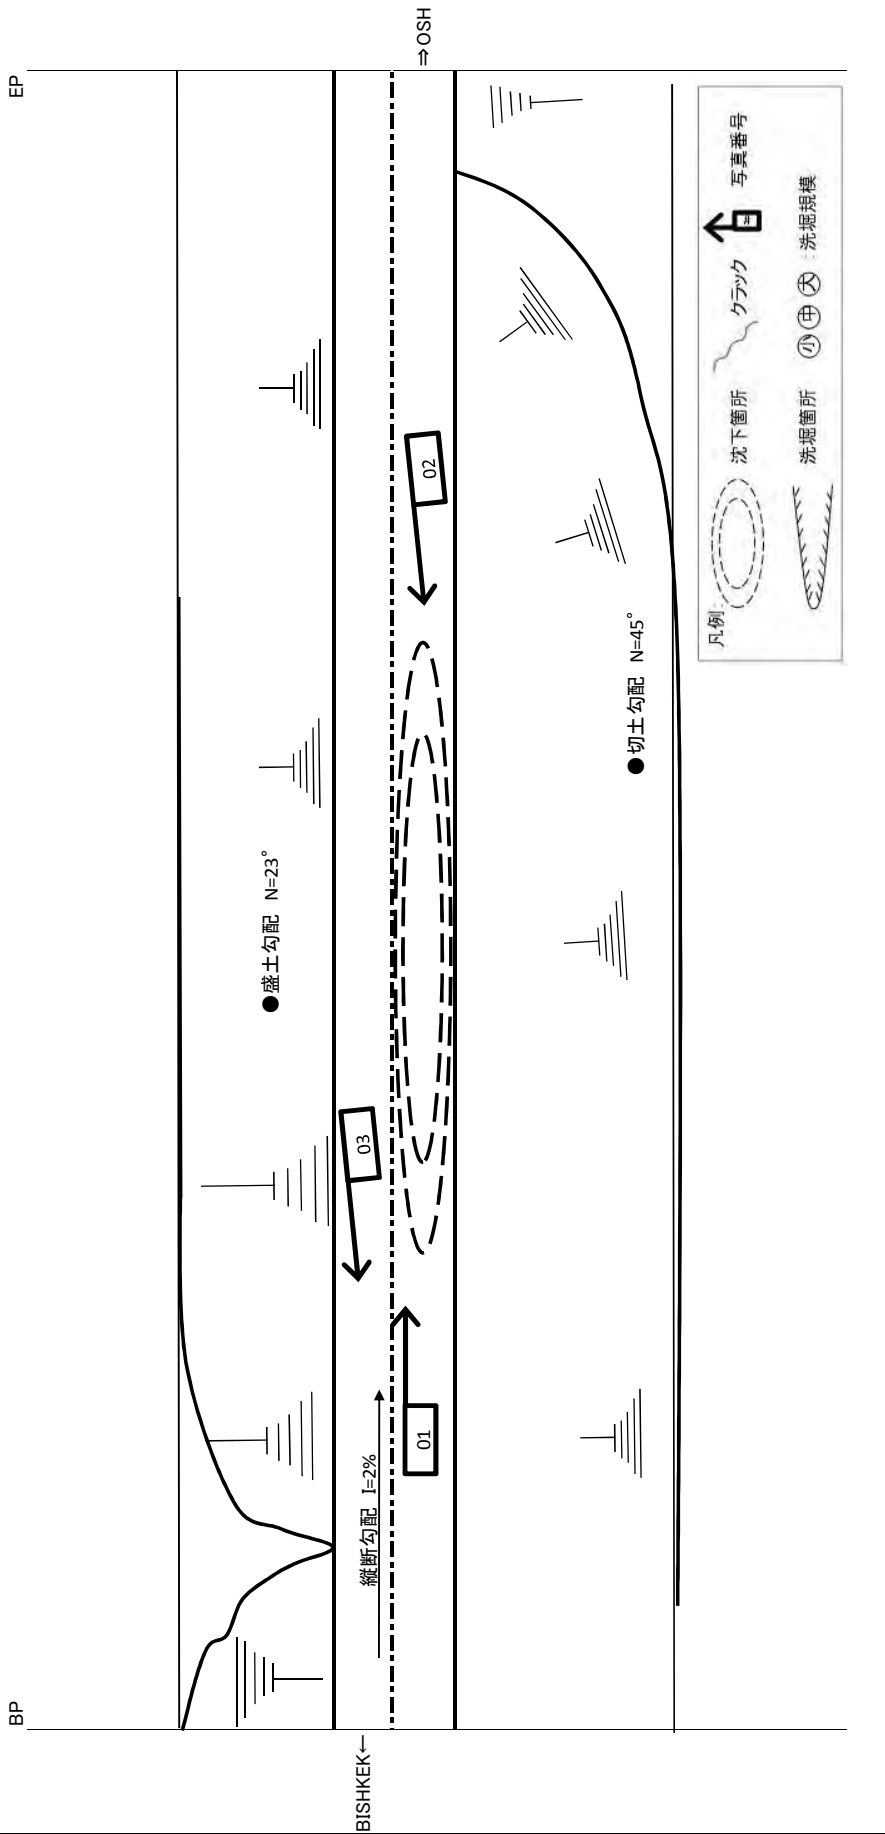
No. D26 K.P. 339 + 401 ~ 339 + 461

調査箇所	D26	調査日	2012/4/11				
写真番号	D26 -01						
 	<table border="1"> <tr> <td>損傷名</td> <td>全景</td> </tr> <tr> <td>損傷概要</td> <td>切土に挟まれた小さな盛土区間で路面沈下が見られる。</td> </tr> <tr> <td>判定</td> <td>沈下量も比較的小さく補修優先度は低い。</td> </tr> </table>	損傷名	全景	損傷概要	切土に挟まれた小さな盛土区間で路面沈下が見られる。	判定	沈下量も比較的小さく補修優先度は低い。
	損傷名	全景					
損傷概要	切土に挟まれた小さな盛土区間で路面沈下が見られる。						
判定	沈下量も比較的小さく補修優先度は低い。						
写真番号	D26 -02						
 	<table border="1"> <tr> <td>損傷名</td> <td>路面沈下</td> </tr> <tr> <td>損傷概要</td> <td>オシュ方向に沈下が見られる。</td> </tr> <tr> <td>判定</td> <td>沈下量も比較的小さく補修優先度は低い。</td> </tr> </table>	損傷名	路面沈下	損傷概要	オシュ方向に沈下が見られる。	判定	沈下量も比較的小さく補修優先度は低い。
	損傷名	路面沈下					
損傷概要	オシュ方向に沈下が見られる。						
判定	沈下量も比較的小さく補修優先度は低い。						
写真番号	D26 -03						
 	<table border="1"> <tr> <td>損傷名</td> <td>路肩状況</td> </tr> <tr> <td>損傷概要</td> <td>特に損傷はない。</td> </tr> <tr> <td>判定</td> <td>沈下量も比較的小さく補修優先度は低い。</td> </tr> </table>	損傷名	路肩状況	損傷概要	特に損傷はない。	判定	沈下量も比較的小さく補修優先度は低い。
	損傷名	路肩状況

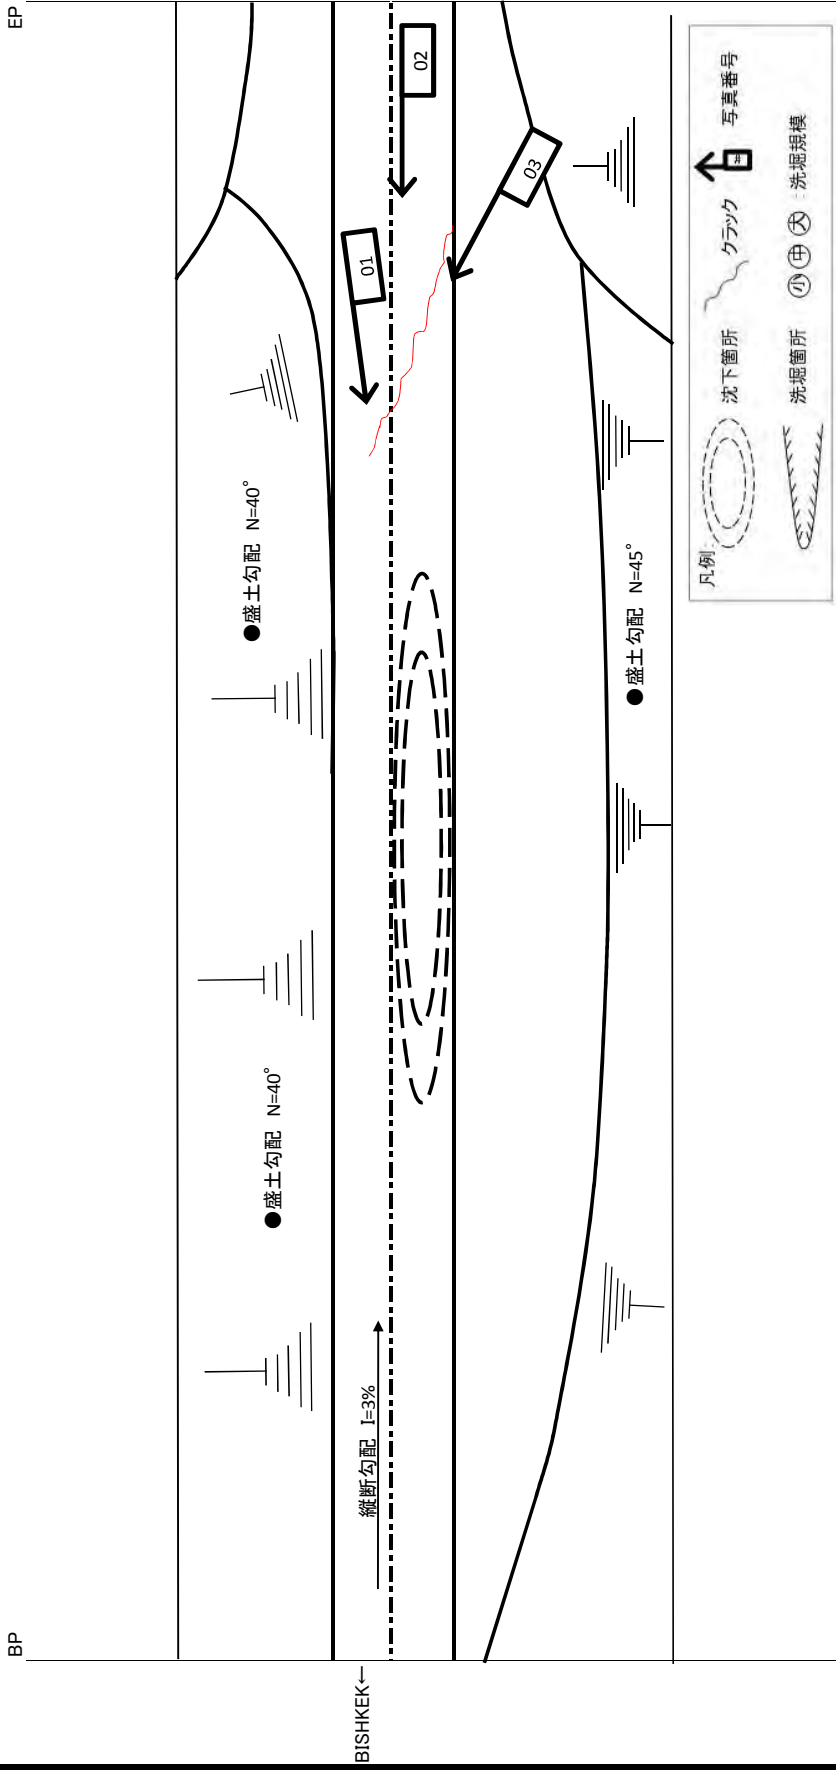
No. D28 K.P. 341 + 548 ~ 341 + 570

調査箇所	D28	調査日	2012/4/11						
写真番号	D28 -01								
 	<table border="1"> <tr> <td>損傷名</td> <td>全景</td> </tr> <tr> <td>損傷概要</td> <td>D27と同様に切土に挟まれた短い盛土区間。特にオシュ方向に路面沈下が見られる。</td> </tr> <tr> <td>判定</td> <td>沈下量は比較的小さく補修優先度は低い。</td> </tr> </table>	損傷名	全景	損傷概要	D27と同様に切土に挟まれた短い盛土区間。特にオシュ方向に路面沈下が見られる。	判定	沈下量は比較的小さく補修優先度は低い。		
	損傷名	全景							
損傷概要	D27と同様に切土に挟まれた短い盛土区間。特にオシュ方向に路面沈下が見られる。								
判定	沈下量は比較的小さく補修優先度は低い。								
写真番号	D28 -02								
 	<table border="1"> <tr> <td>損傷名</td> <td>路面沈下</td> </tr> <tr> <td>損傷概要</td> <td>補修跡が見られるが路面状況は改善していない。</td> </tr> <tr> <td>判定</td> <td>沈下量は比較的小さく補修優先度は低い。</td> </tr> </table>	損傷名	路面沈下	損傷概要	補修跡が見られるが路面状況は改善していない。	判定	沈下量は比較的小さく補修優先度は低い。		
	損傷名	路面沈下							
損傷概要	補修跡が見られるが路面状況は改善していない。								
判定	沈下量は比較的小さく補修優先度は低い。								
写真番号	D28 -03								
 	<table border="1"> <tr> <td>損傷名</td> <td>クラック</td> </tr> <tr> <td>損傷概要</td> <td>横断方向のクラックが見られる。切土と盛土の境界部分と思われる。</td> </tr> <tr> <td>判定</td> <td>沈下によるクラックと思われる。シールなどの対策は必要。</td> </tr> </table>	損傷名	クラック	損傷概要	横断方向のクラックが見られる。切土と盛土の境界部分と思われる。	判定	沈下によるクラックと思われる。シールなどの対策は必要。

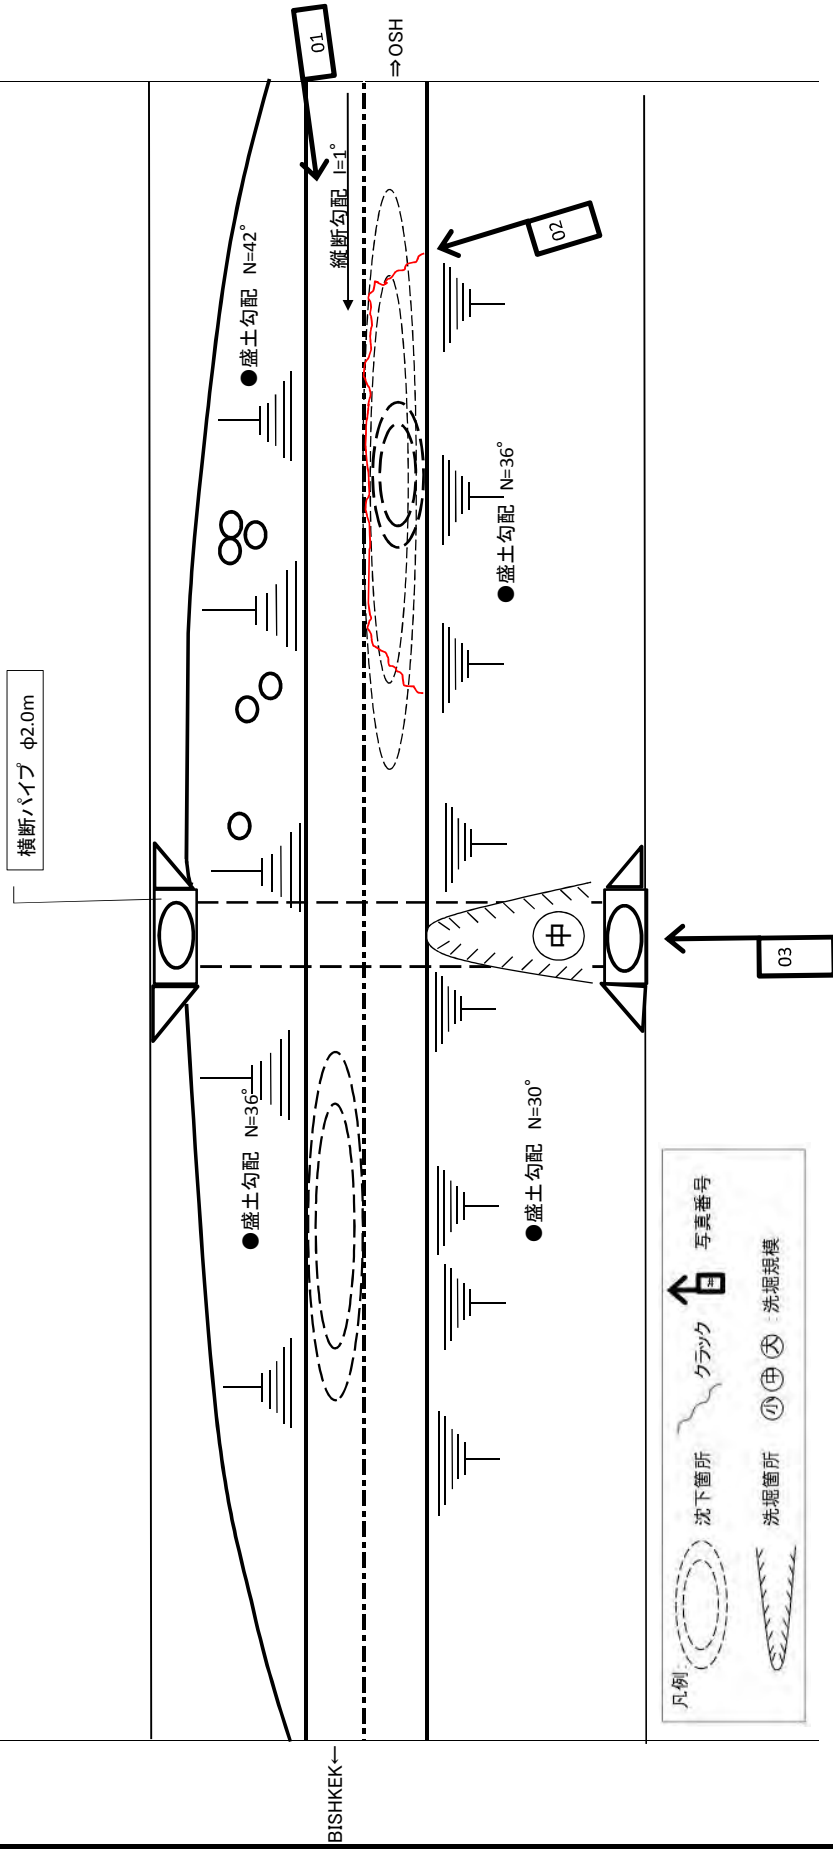
No. D29 K.P. 341 + 681 ~ 341 + 719

調査箇所	D29	調査日	2012/4/11
写真番号	D29 -01		
 	損傷名 全景 損傷概要 D27～D28と同様に切土に挟まれた短い盛土区間。盛土全体に路面沈下が見られる。	判定 沈下量は比較的小さく補修優先度は低い。	
	写真番号	D29 -02	
 	損傷名 路面沈下 損傷概要 補修跡が見られるが路面状況は改善していない。	判定 沈下量は比較的小さく補修優先度は低い。	
	写真番号	D29 -03	
 	損傷名 のり面洗掘 損傷概要 路面排水の侵入によるのり面の洗掘。	判定 盛土の安定に悪影響があるので早期の補修が必要。

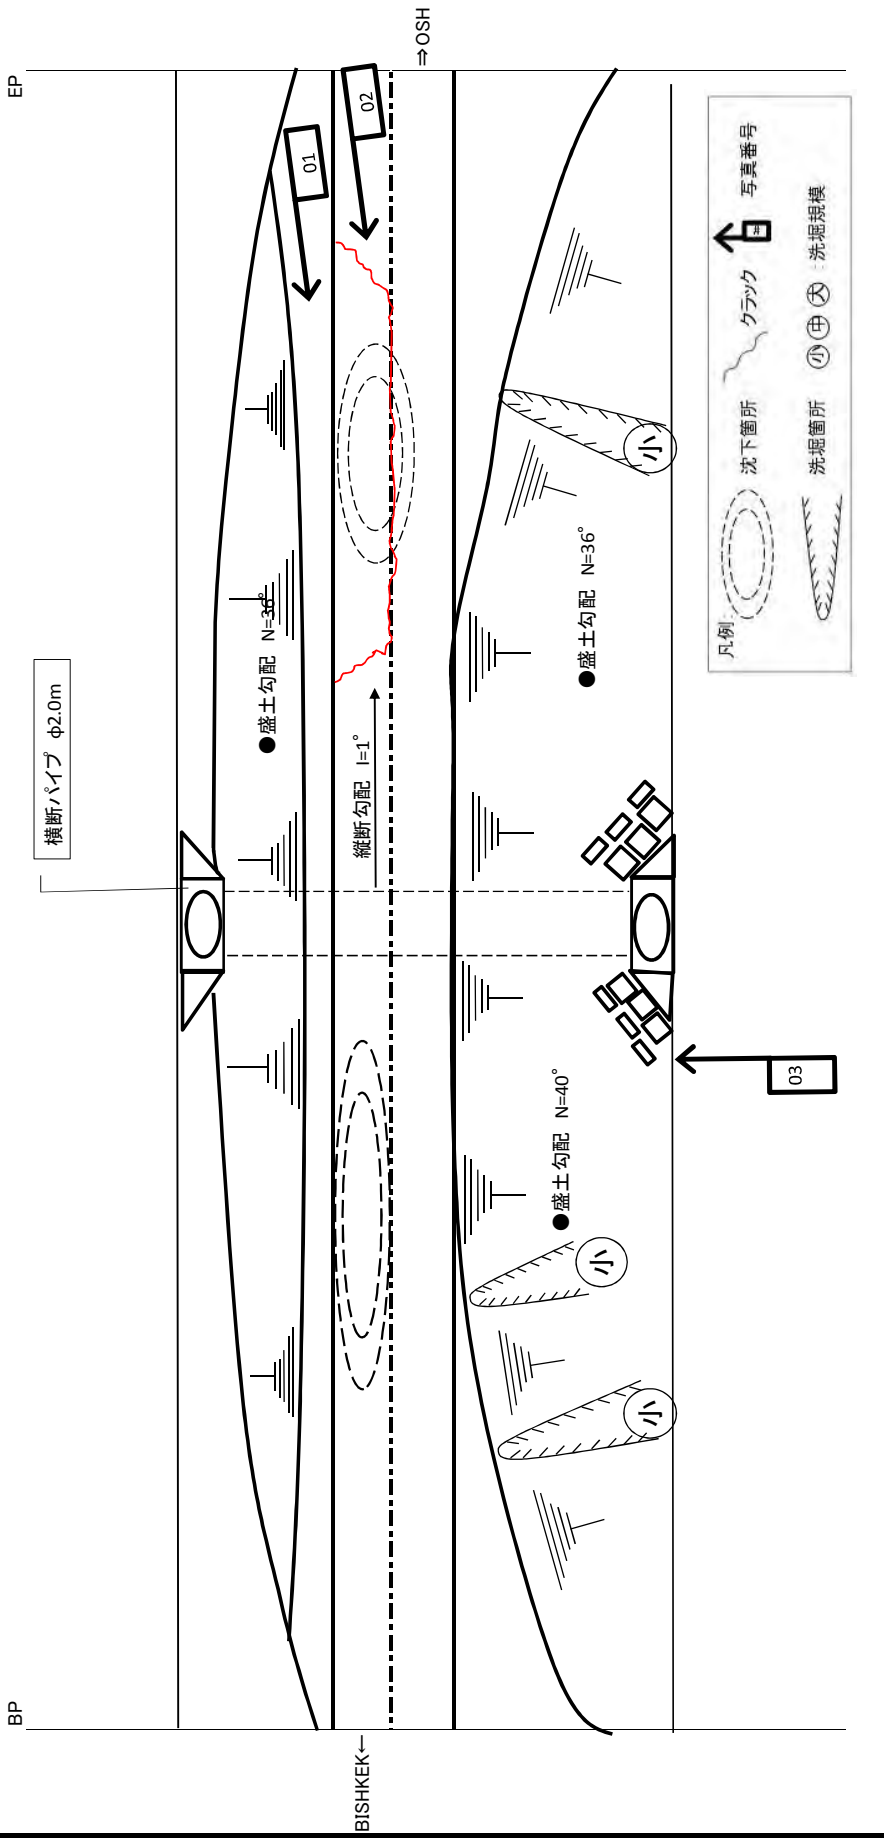
No. D30 K.P. 341 + 904 ~ 341 + 959

調査箇所	D30	調査日	2012/4/11
写真番号	D30 -01		
 	損傷名	全景	
	損傷概要 D27～D29と同様に切土に挟まれた短い盛土区間。盛土全体に路面沈下が見られる。	判定 沈下量は比較的小さく補修優先度は低い。	
写真番号	D30 -02		
 	損傷名	路面沈下、クラック	
	損傷概要 補修跡が見られる。	判定 沈下量は比較的小さく補修優先度は低い。	
写真番号	D30 -03		
 	損傷名	のり面洗掘	
	損傷概要 路面排水の侵入によるのり面洗掘が数箇所見られる。	判定 盛土の安定に悪影響があるので早期の補修が必要。

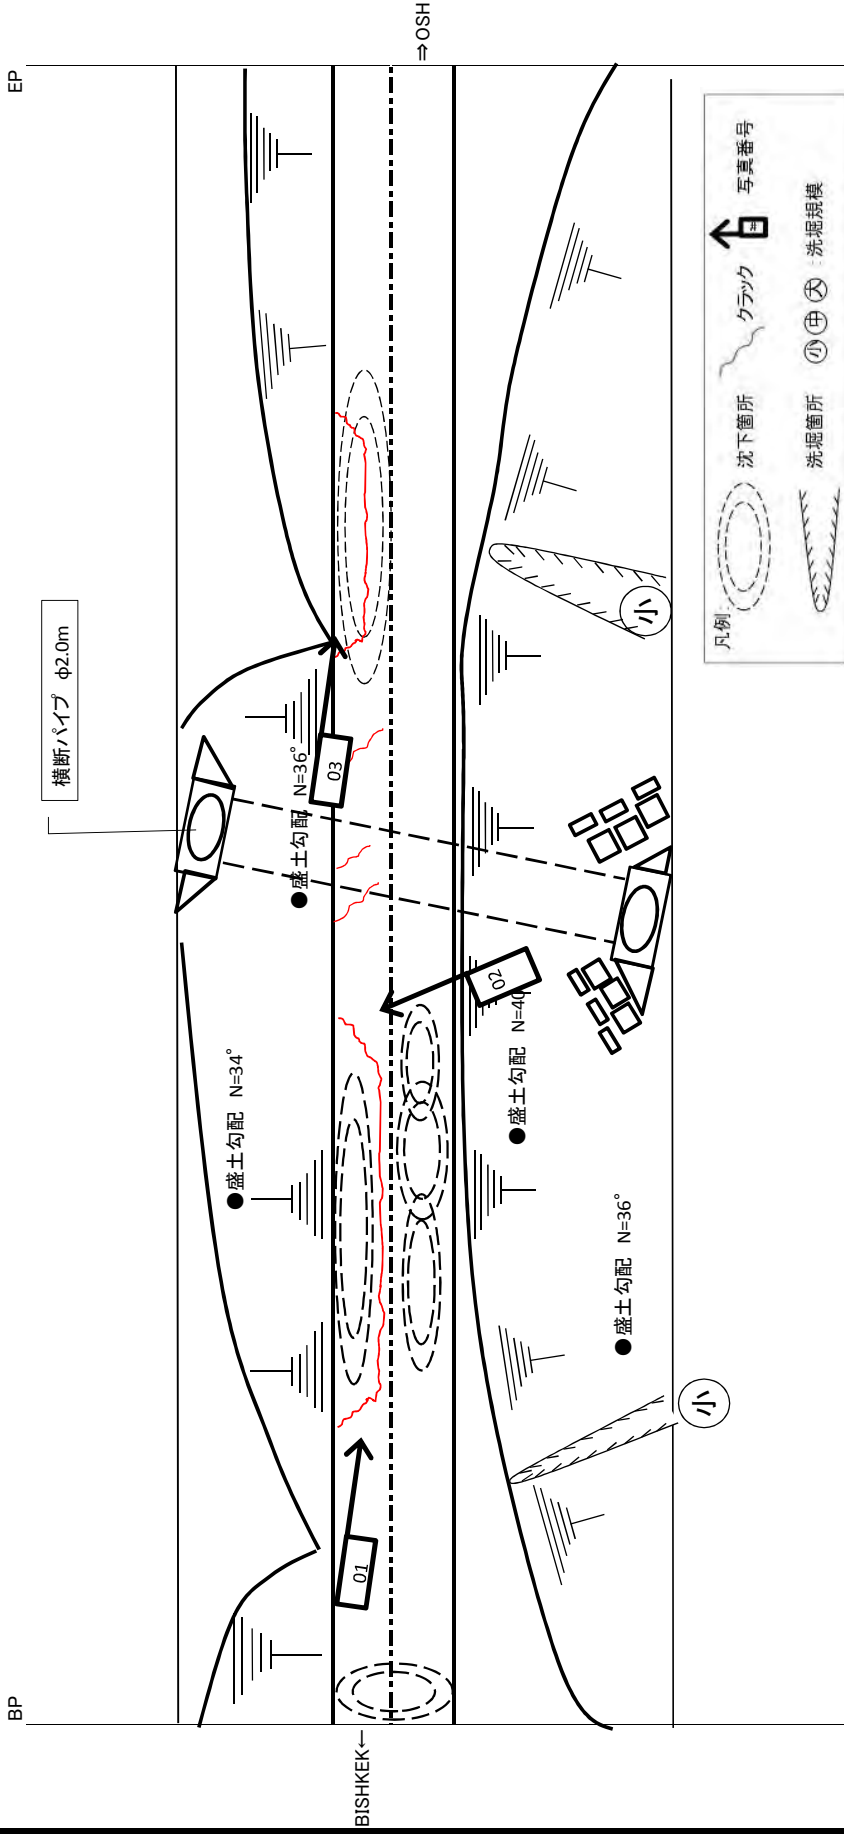
No. D31 K.P. 342 + 44 ~ 342 + 147

調査箇所	D31	調査日	2012/4/11						
写真番号	D31 -01								
 	<table border="1"> <tr> <td>損傷名</td> <td>全景</td> </tr> <tr> <td>損傷概要</td> <td>D27～D30と同様に切土に挟まれた短い盛土区間。盛土全体に路面沈下が見られる。</td> </tr> <tr> <td>判定</td> <td>沈下量は比較的小さく補修優先度は低い。</td> </tr> </table>	損傷名	全景	損傷概要	D27～D30と同様に切土に挟まれた短い盛土区間。盛土全体に路面沈下が見られる。	判定	沈下量は比較的小さく補修優先度は低い。		
	損傷名	全景							
損傷概要	D27～D30と同様に切土に挟まれた短い盛土区間。盛土全体に路面沈下が見られる。								
判定	沈下量は比較的小さく補修優先度は低い。								
写真番号	D31 -02								
 	<table border="1"> <tr> <td>損傷名</td> <td>路面沈下、クラック</td> </tr> <tr> <td>損傷概要</td> <td>補修跡が見受けられるが路面状況は改善していない。</td> </tr> <tr> <td>判定</td> <td>沈下量は比較的小さく補修優先度は低い。</td> </tr> </table>	損傷名	路面沈下、クラック	損傷概要	補修跡が見受けられるが路面状況は改善していない。	判定	沈下量は比較的小さく補修優先度は低い。		
	損傷名	路面沈下、クラック							
損傷概要	補修跡が見受けられるが路面状況は改善していない。								
判定	沈下量は比較的小さく補修優先度は低い。								
写真番号	D31 -03								
 	<table border="1"> <tr> <td>損傷名</td> <td></td> </tr> <tr> <td>損傷概要</td> <td>補修跡が見受けられるが路面状況は改善していない。</td> </tr> <tr> <td>判定</td> <td>沈下量は比較的小さく補修優先度は低い。</td> </tr> </table>	損傷名		損傷概要	補修跡が見受けられるが路面状況は改善していない。	判定	沈下量は比較的小さく補修優先度は低い。

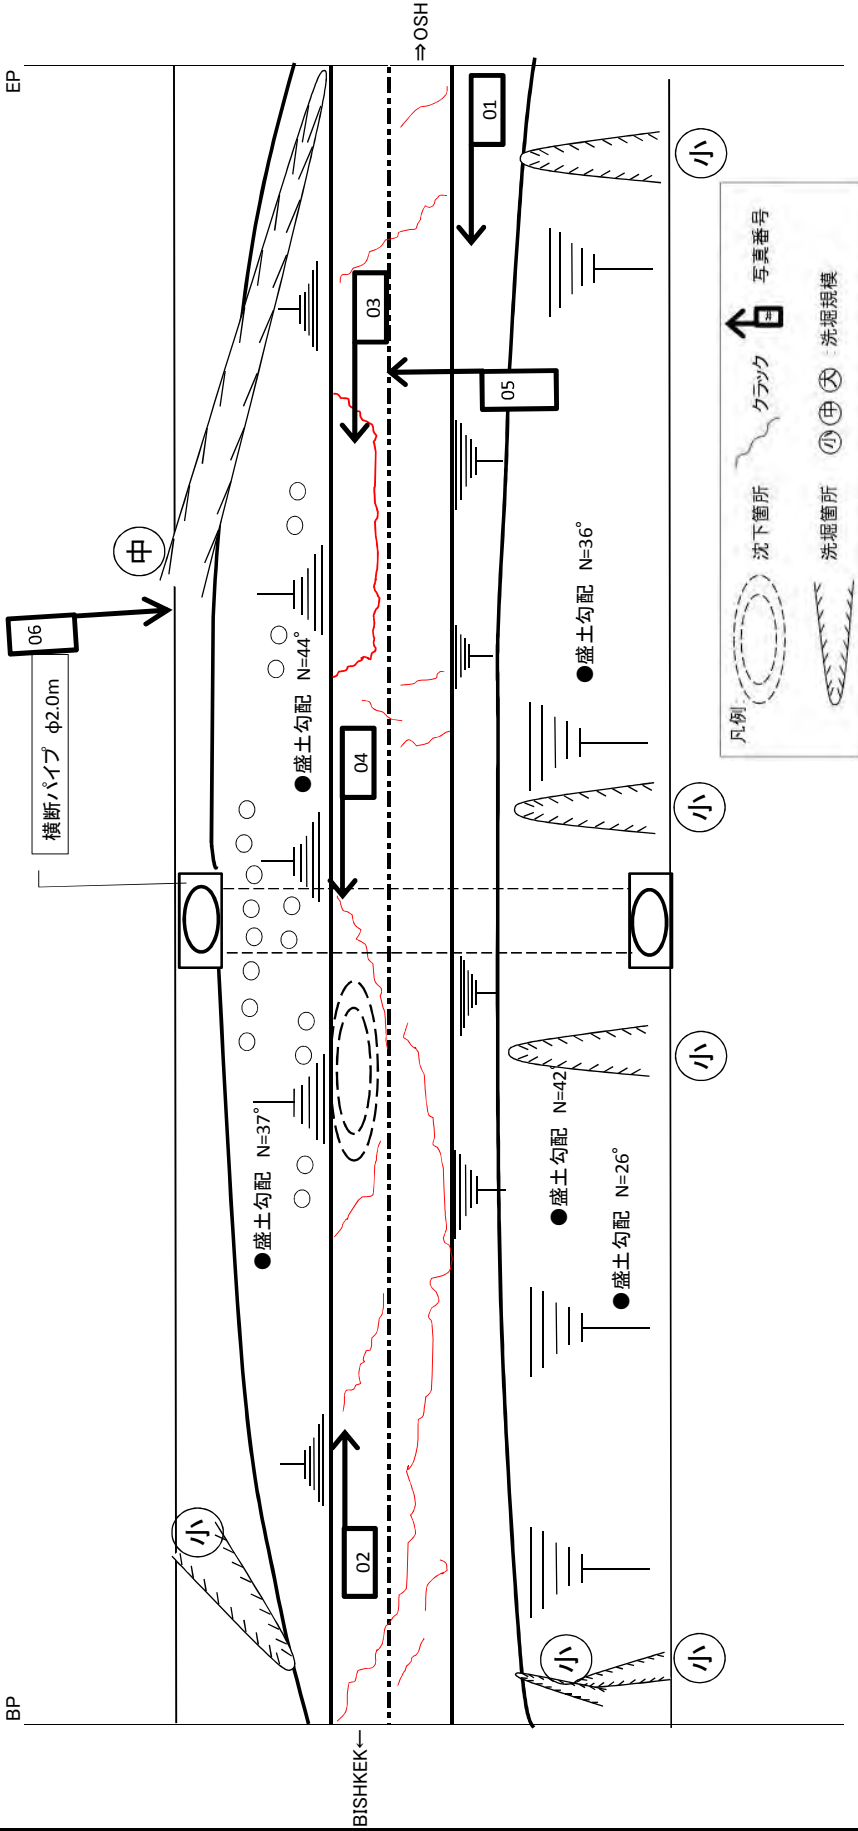
No. D32 K.P. 342 + 421 ~ 342 + 517

調査箇所	D32	調査日	2012/4/11
写真番号	D32 -01		
 	損傷名 全景 損傷概要 谷地形を盛土構造で横断している箇所で、オシュ方向の沈下が大い。クラックは全体に発生している。	判定 沈下量が大きく補修優先度は高い。	
	写真番号		
 	損傷名 路面沈下、クラック 損傷概要 半円形上のクラックが複数見られる。	判定 盛土内すべり破壊の可能性が高く補修優先度は高い。	
	写真番号		
 	損傷名 路面沈下、クラック 損傷概要 半円形上のクラックが複数見られる。	判定 盛土内すべり破壊の可能性が高く補修優先度は高い。

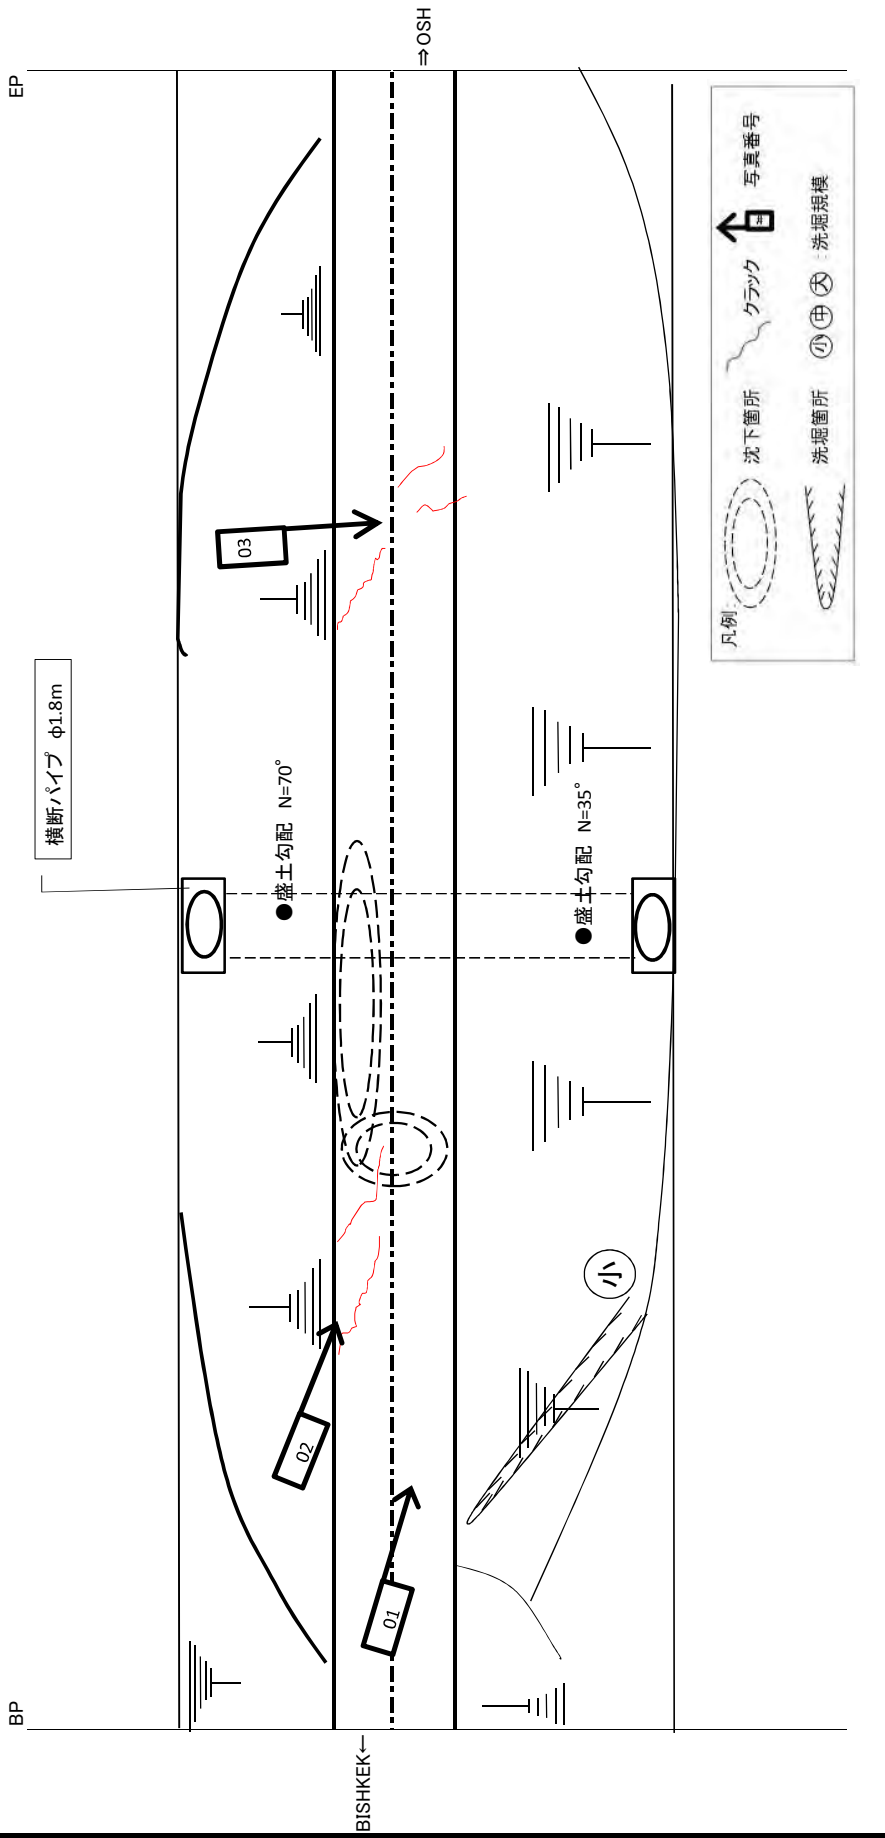
No. D33 K.P. 342 + 847 ~ 342 + 878

調査箇所	D33	調査日	2012/4/11
写真番号	D33 -01		
 	損傷名	全景	
	損傷概要	切土に挟まれた短い盛土区間。オシュ方向に路面沈下が見られる。	
	判定	沈下量は比較的小さく補修優先度は低い。	
写真番号	D33 -02		
 	損傷名	路面沈下、クラック	
	損傷概要	縦断方向のクラック。	
	判定	損傷は比較的小さく補修優先度は低い。	
写真番号	D33 -03		
 	損傷名		
	損傷概要	横断方向のクラック。	
	判定	損傷は比較的小さく補修優先度は低い。

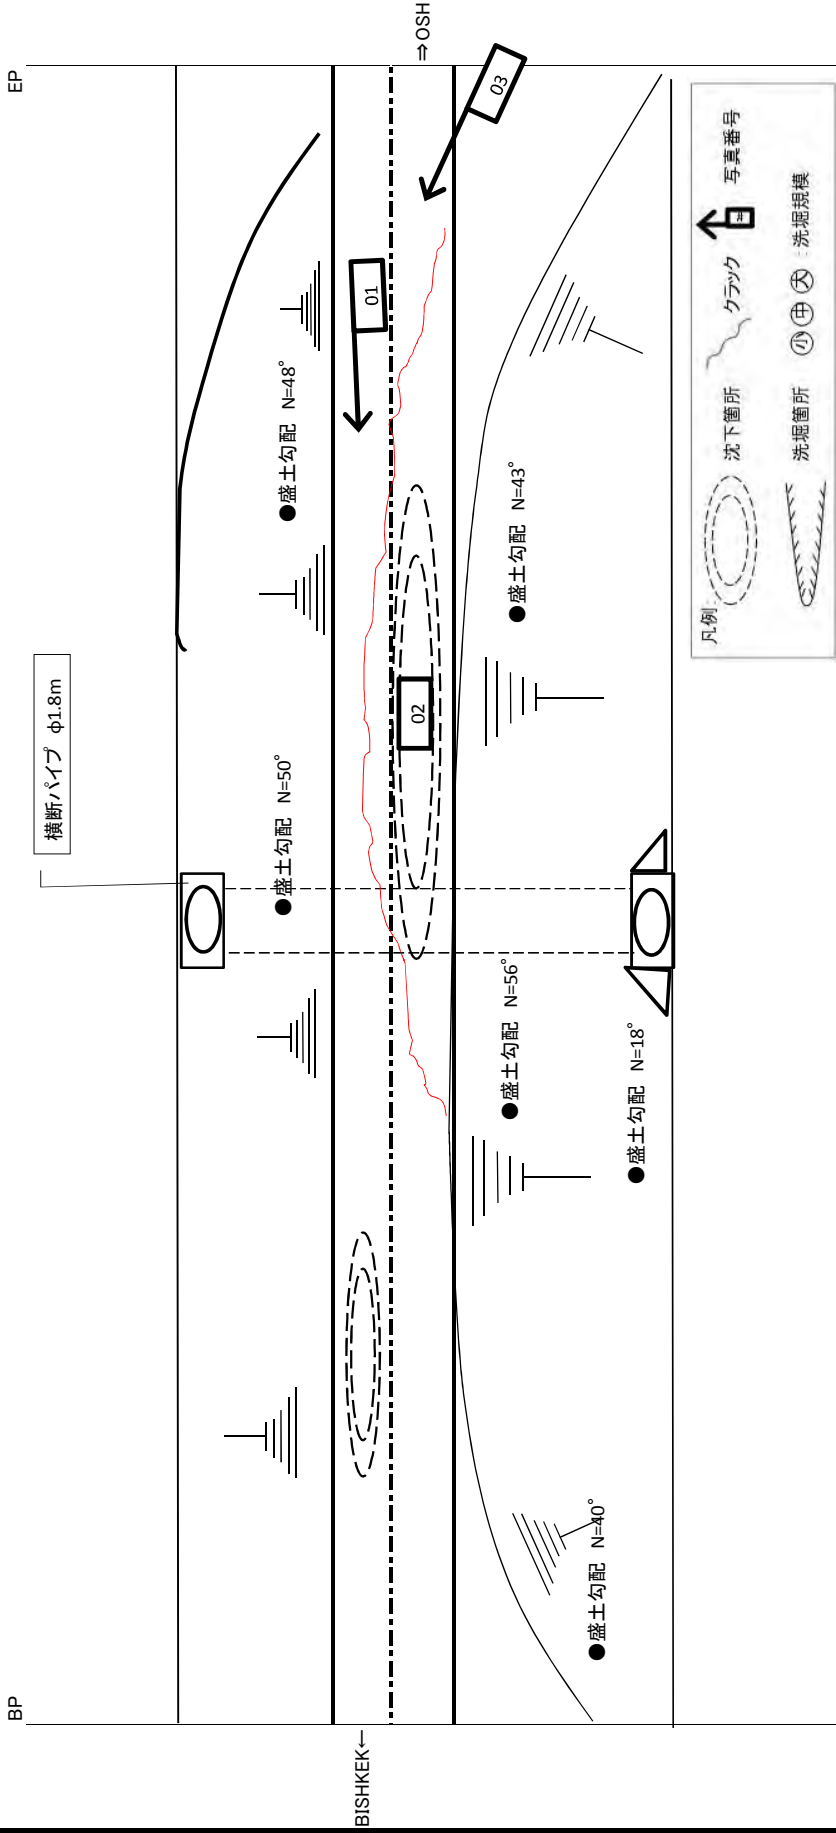
No. D35 K.P. 343 + 316 ~ 343 + 374

調査箇所	D35	調査日	2012/4/11
写真番号	D35 -01		
 	損傷名	全景	
	損傷概要	切土に挟まれた短い盛土区間。オシュ方向に路面沈下が見られる。	
	判定	沈下量は比較的小さく補修優先度は低い。	
写真番号	D35 -02		
 	損傷名	舗装はがれ	
	損傷概要	補修したアスファルト表層がはがれている。	
	判定	早期の補修が必要。	
写真番号	D35 -03		
 	損傷名	クラック	
	損傷概要	オシュ方向に半円形のクラックが見られる。	
	判定	沈下量は比較的小さく補修優先度は低い。
