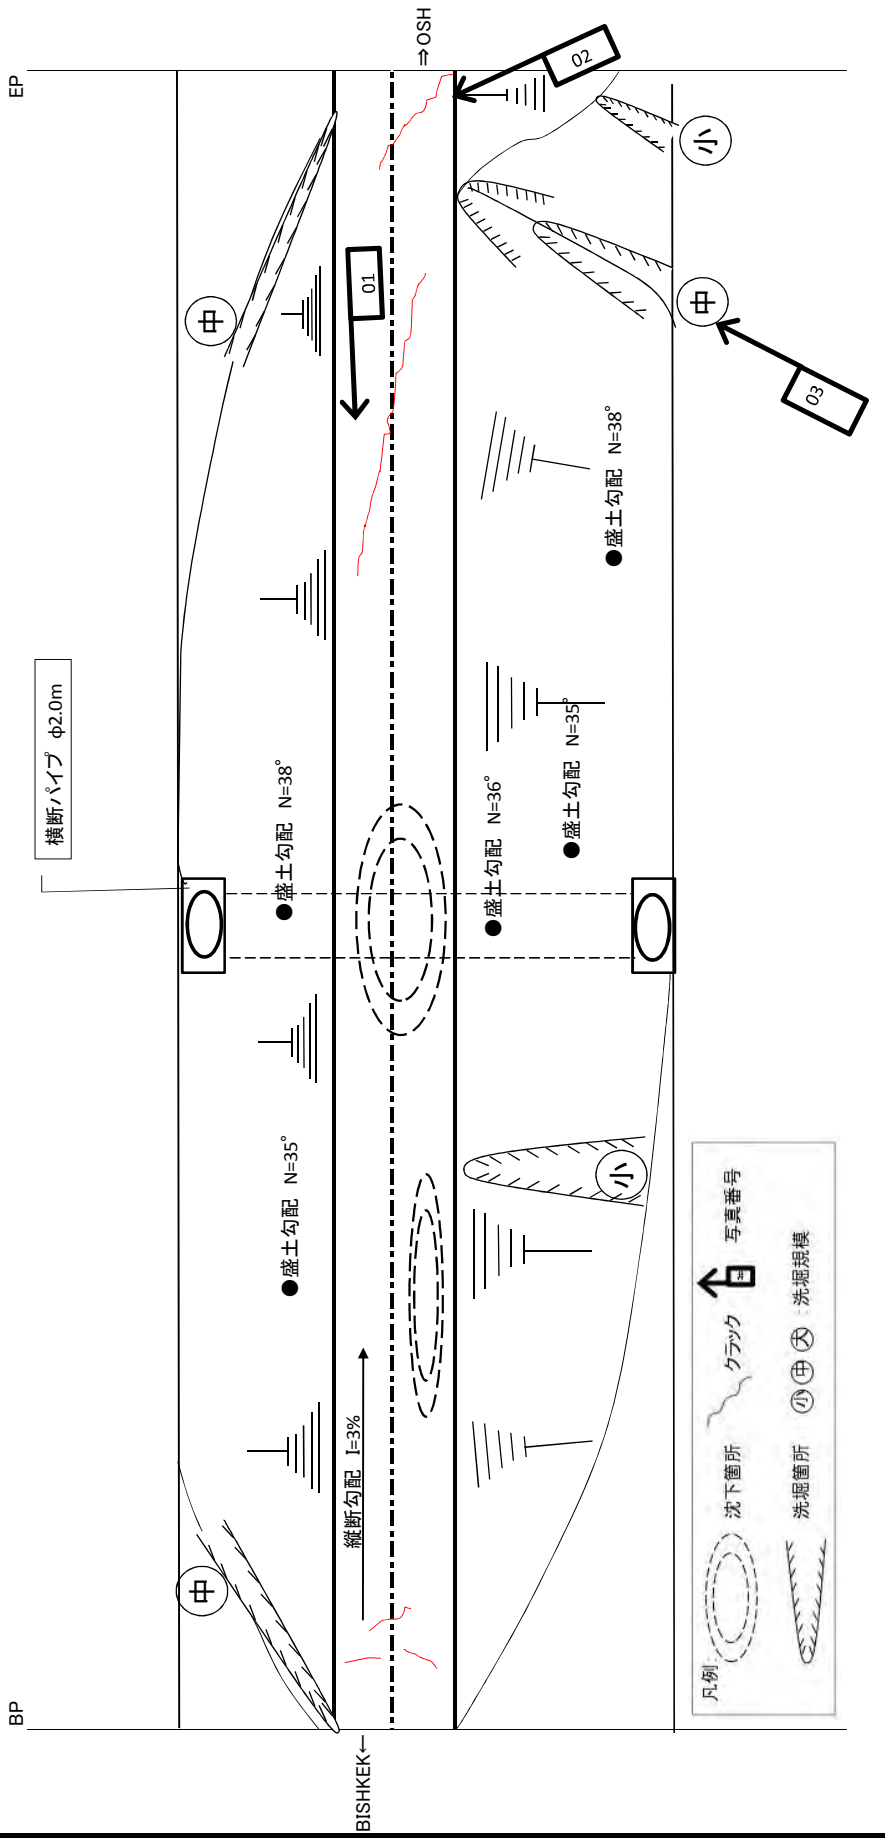
No. D36 K.P. 343 + 462 ~ 343 + 560

調査箇所	D36	調査日	2012/4/11
写真番号	D36 -01		
 	損傷名	全景	
	損傷概要	切土に挟まれた短い盛土区間。全体に路面沈下が見られる。	
	判定	沈下量は比較的小さく補修優先度は低い。	
写真番号	D36 -02		
 	損傷名	クラック	
	損傷概要	横断方向にクラックが見られる。補修跡あり。	
	判定	沈下量は比較的小さく補修優先度は低い。	
写真番号	D36 -03		
 	損傷名	のり面洗掘	
	損傷概要	路面排水がのり面に侵入して洗掘が発生している。	
	判定	盛土の安定に悪影響があるので早期の補修が必要。

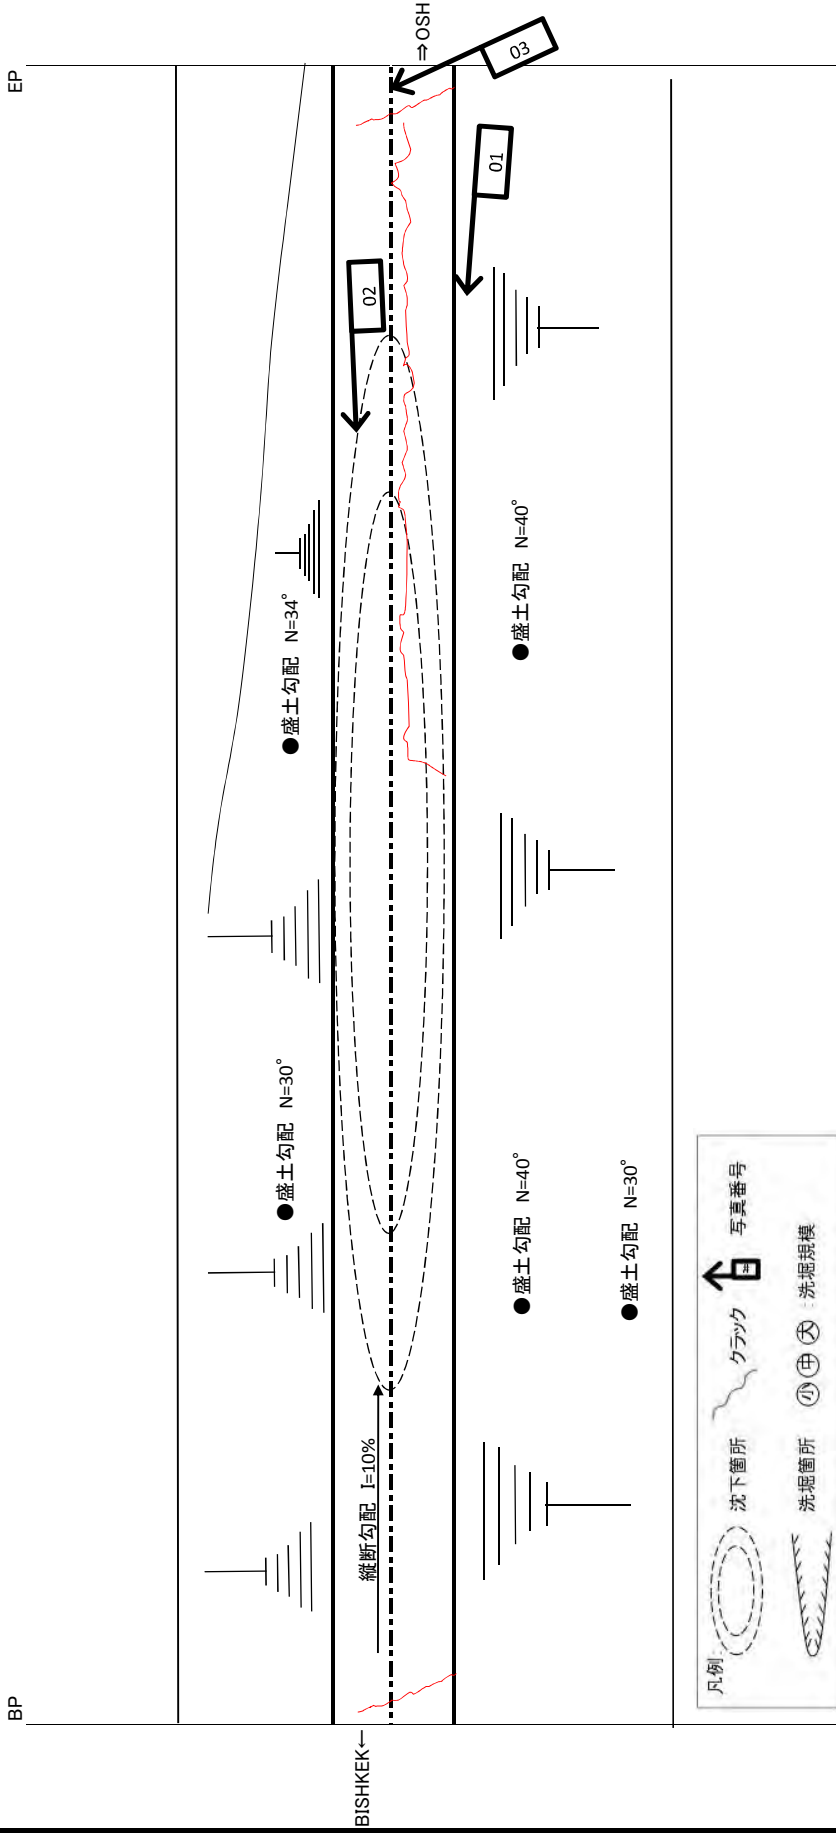
No. D37 K.P. 344 + 92 ~ 344 + 160

調査箇所	D37	調査日	2012/4/11
写真番号	D37 -01		
 	損傷名	全景	
	損傷概要	長い盛土区間の一部に沈下が発生している。	
	判定	沈下量は比較的小さく補修優先度は低い。	
写真番号	D37 -02		
 	損傷名	路面沈下、クラック	
	損傷概要	補修跡が見られるが路面状況は改善していない。	
	判定	沈下量は比較的小さく補修優先度は低い。	
写真番号	D37 -03		
 	損傷名	クラック	
	損傷概要	クラックに対してシールした補修跡が見られる。	
	判定	沈下量は比較的小さく補修優先度は低い。

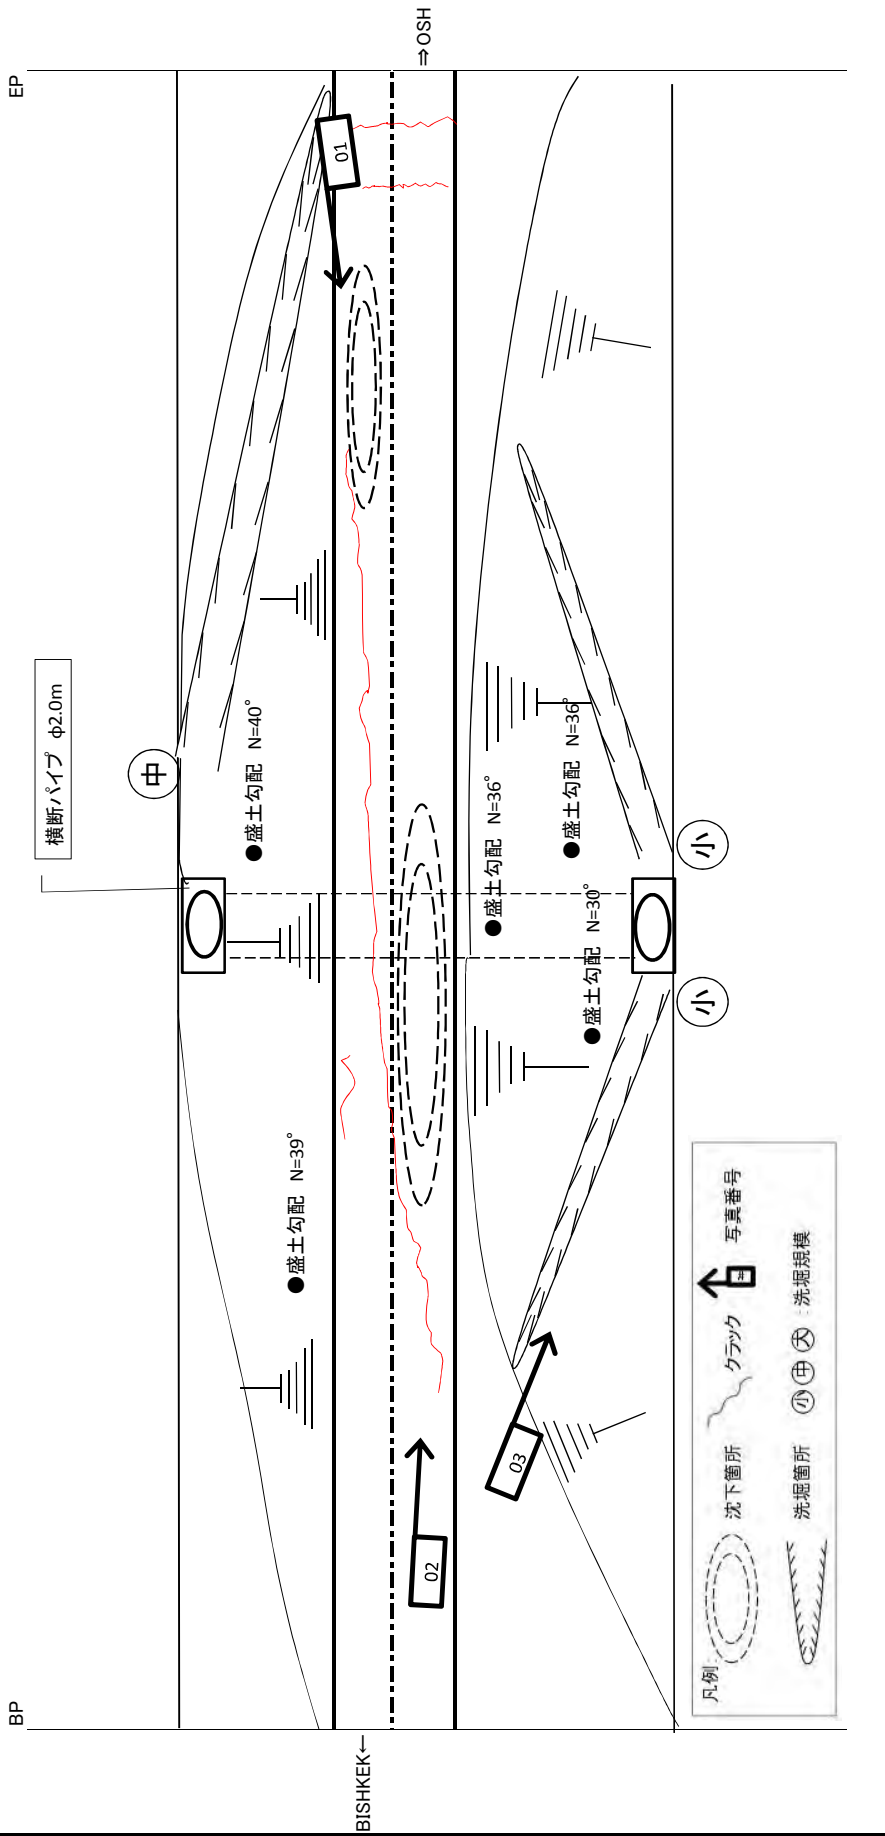
No. D38 K.P. 344 + 744 ~ 344 + 798

調査箇所	D38	調査日	2012/4/11
写真番号	D38 -01		
 	損傷名	全景	
	損傷概要	谷地形を盛土構造で通過している箇所、盛土中央部、オシュ方向に沈下が見られる。	
	判定	沈下量は比較的小さく補修優先度は低い。	
写真番号	D38 -02		
 	損傷名	路面沈下、クラック	
	損傷概要	オシュ方向の沈下箇所。縦断方向にクラックも発生している。	
	判定	沈下量は比較的小さく補修優先度は低い。	
写真番号	D38 -03		
 	損傷名	のり面洗掘	
	損傷概要	路面排水がのり面に侵入して洗掘を発生させている。	
	判定	盛土の安定に悪影響があるので早期の補修が必要。

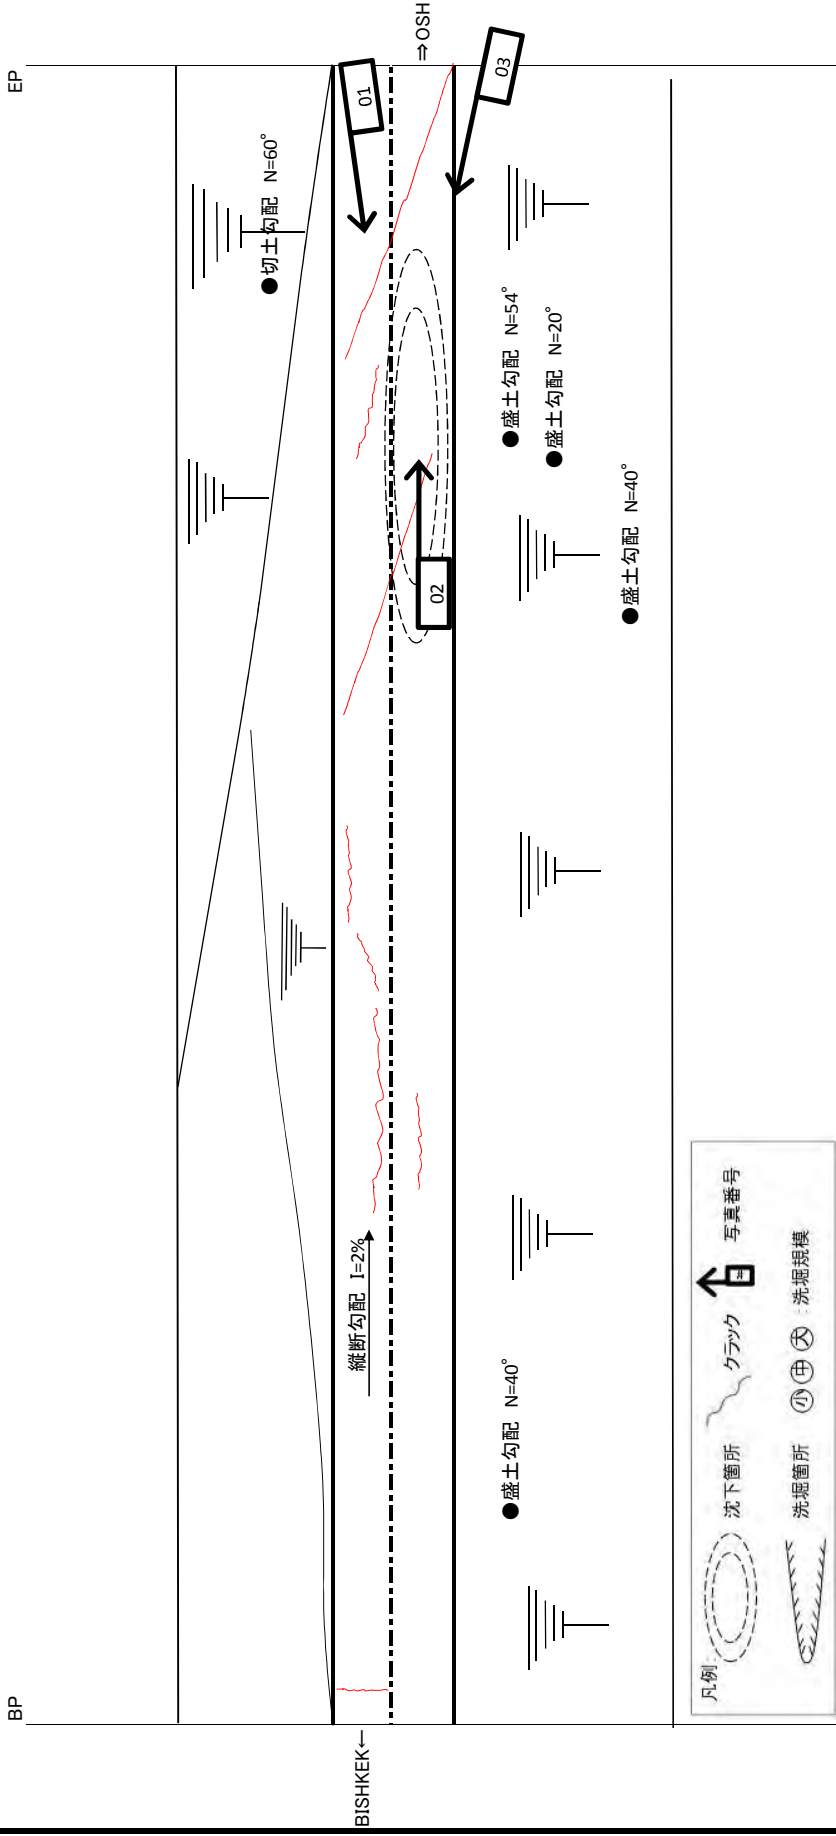
No. D40 K.P. 346 + 641 ~ 346 + 698

調査箇所	D40	調査日	2012/4/11
写真番号	D40 -01		
 	損傷名	全景	
	損傷概要	片切片盛構造で盛土の沈下により切盛境界付近にクラックが発生している。補修跡あり。	
	判定	沈下量は比較的小さく補修優先度は低い。	
写真番号	D40 -02		
 	損傷名	路面沈下、クラック	
	損傷概要	片切片盛構造で盛土の沈下により切盛境界付近にクラックが発生している。補修跡あり。	
	判定	交通への影響は少なく補修優先度は低い。	
写真番号	D40 -03		
 	損傷名	クラック	
	損傷概要	片切片盛構造で盛土の沈下により切盛境界付近にクラックが発生している。補修跡あり。	
	判定	交通への影響は少なく補修優先度は低い。

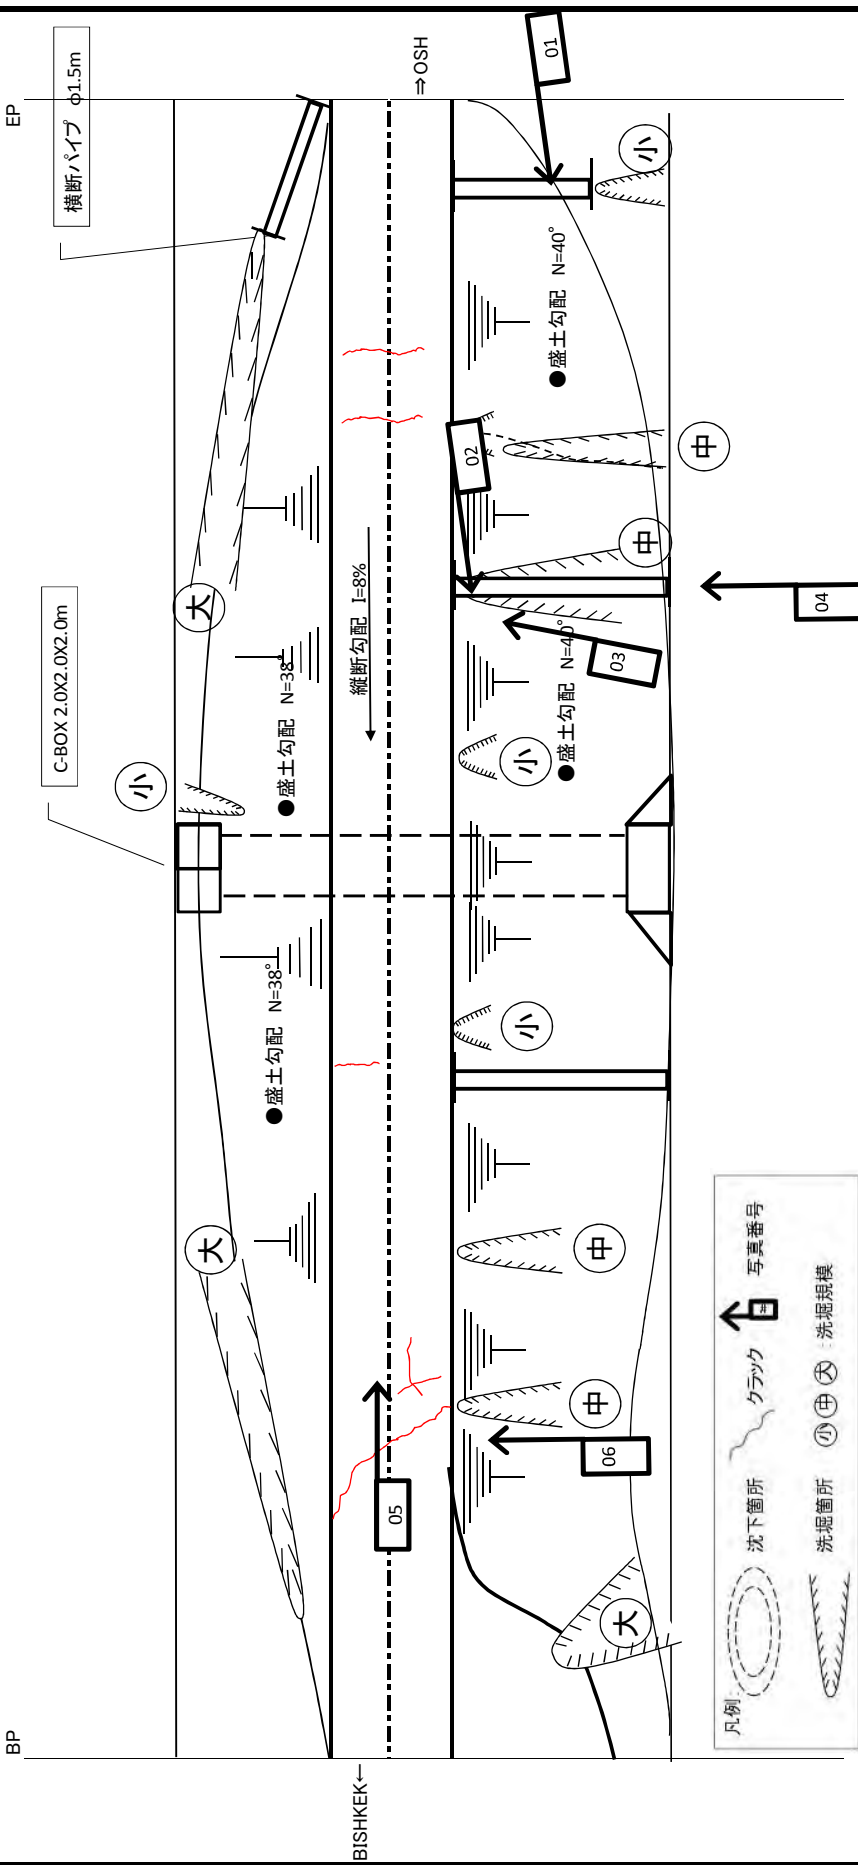
No. S1 K.P. 290 + 752 ~ 291 + 0

調査箇所	S1	調査日	2012/4/9
写真番号	S1 -01		
 	損傷名	全景	
	損傷概要	<p>のり面が大規模に洗掘されており、道路路肩にまで進行している。このまま放置すると道路が沈下し通行不能となる恐れが高い。</p>	
判定		緊急に補修する必要がある。	
写真番号	S1 -02		
 	損傷名	のり面洗掘状況	
	損傷概要	<p>路肩、コンクリート防護柵下まで先掘されている。</p>	
判定		緊急に補修する必要がある。	
写真番号	S1 -03		
 	損傷名	のり面洗掘状況	
	損傷概要	<p>路肩、コンクリート防護柵下まで先掘されている。</p>	
判定		緊急に補修する必要がある。

調査箇所	S1	調査日	2012/4/9
写真番号	S1 -04		
 	損傷名 のり面洗掘状況 損傷概要 のり面の縦排水工も洗掘で破損。		
	判定 緊急に補修する必要がある。		
写真番号	S1 -05		
 	損傷名 クラック 損傷概要 路面に縦断方向、横断方向のクラックが数箇所見られる。		
	判定 交通への影響は少ないが早期の補修が必要。		
写真番号	S1 -06		
 	損傷名 洗掘 損傷概要 路肩水路の破損状況。路肩水路の破損により排水が盛土内部に侵入し、洗掘が進行した可能性が高い。		
	判定 交通への影響は少ないが早期の補修が必要。

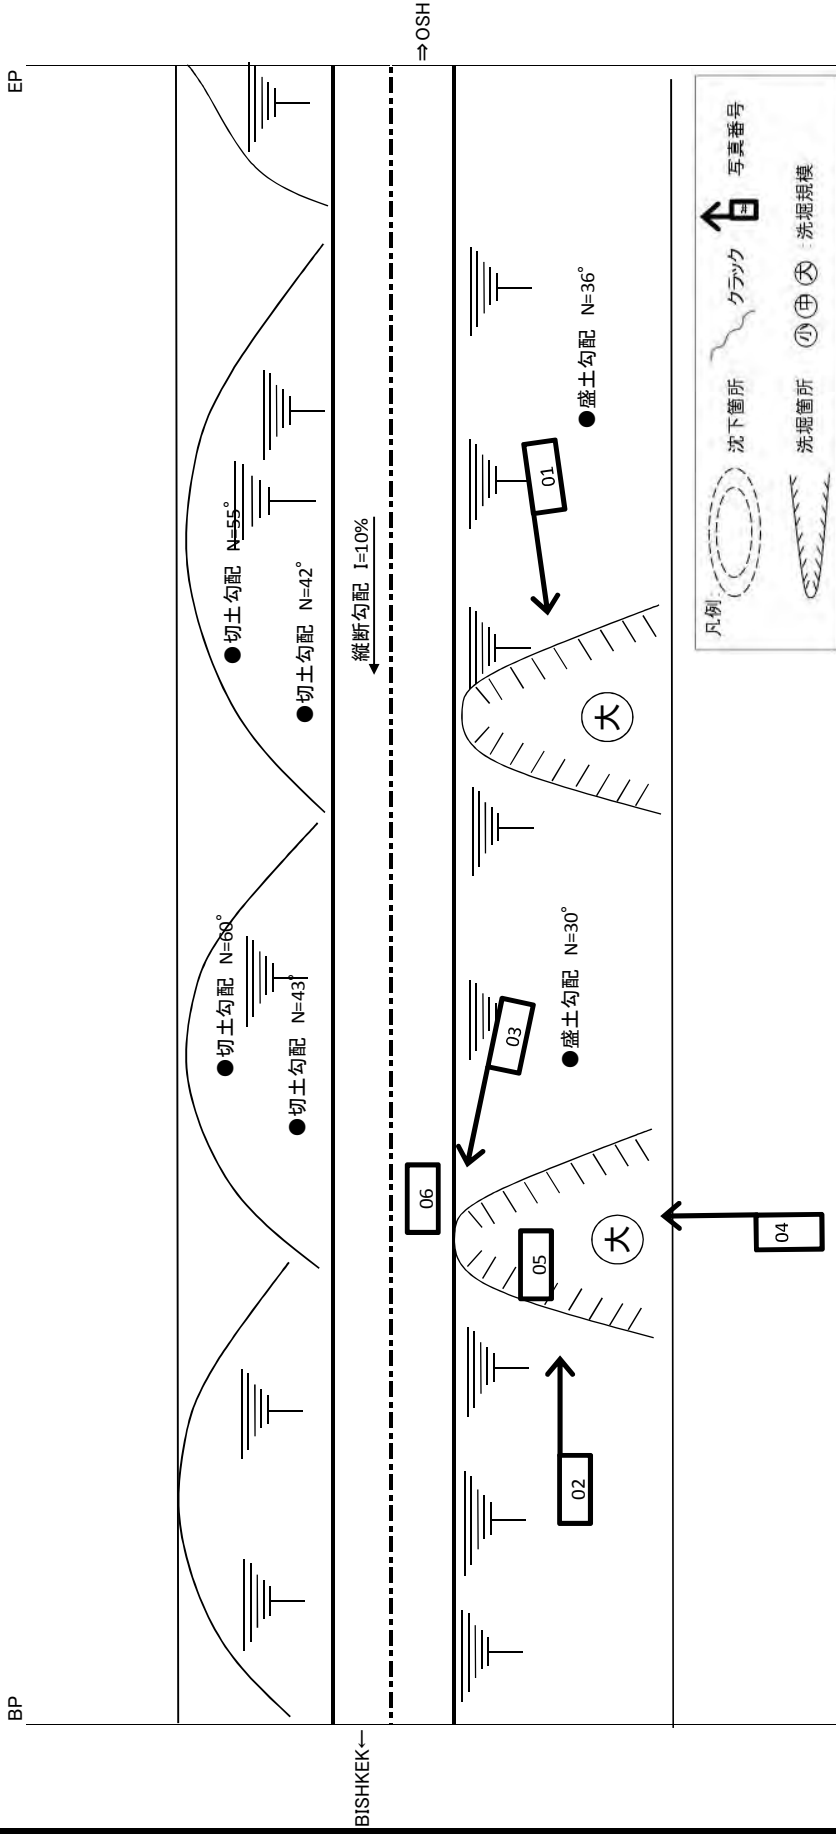
No. S2 K.P. 357 + 526 ~ 357 + 536

調査箇所	S2	調査日	2012/4/13
写真番号	S2 -04		
 	損傷名		
	損傷概要 のり面の縦排水工も洗掘で破損。		
判定		緊急に補修する必要がある。	
写真番号	S2 -05		
 	損傷名		
	損傷概要 路肩、コンクリート防護柵下まで先掘されている。		
判定		緊急に補修する必要がある。	
写真番号	S2 -06		
 	損傷名	洗掘	
	損傷概要 路肩水路の破損状況。路肩水路の破損により排水が盛土内部に侵入し、洗掘が進行した可能性が高い。		
判定		緊急に補修する必要がある。
