2. 橋梁調査

2-1. 調査橋梁の現状

No.4 Chichkan III 橋
(264km+300)

No.6 Torken 橋 (299km+730)
橋面

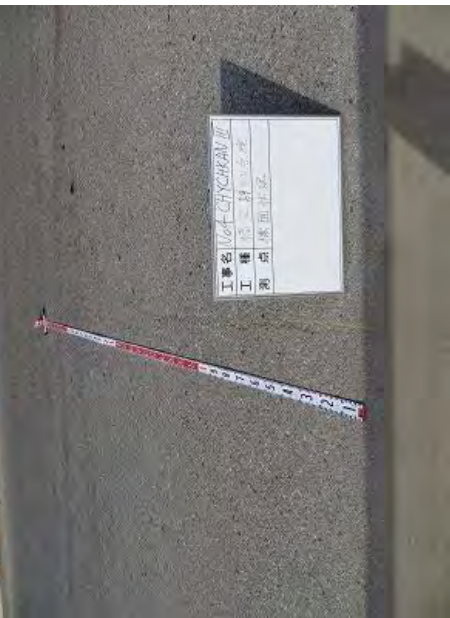
<p>No.A01 [部材] A1 橋台付近 舗装</p>	 	<p>No.A03 [部材] 橋梁中央付近 舗装</p>	 
<p>[損傷状況] 伸縮目地部より 2m 程度橋台背面側に横断方向にクラックあり。踏み掛け板の端部上で生じているものと考えられる。</p>		<p>[損傷状況] 横断方向に長さ 4m のクラックあり。プラスチック床版の継目位置で生じているものと考えられる。</p>	
<p>[調査日] 2012 年 4 月 14 日</p>		<p>[調査日] 2012 年 4 月 14 日</p>	
<p>No.A02 [部材] A1 橋台側 舗装</p>

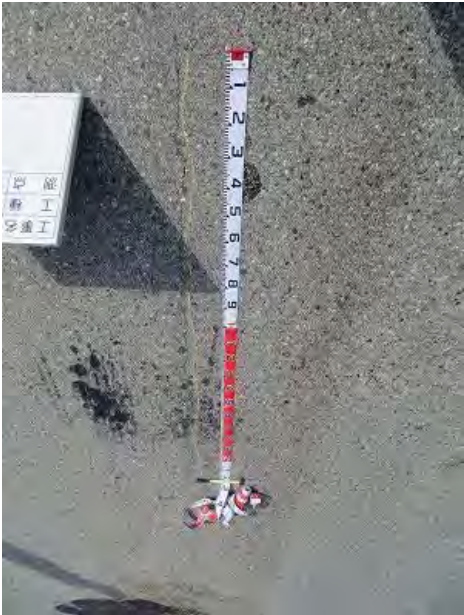
<p>No.A05 [部材] A2 橋台側 舗装</p> <p>[損傷状況] 縦断方向に長さ2.0mのクラックあり。フレキャスト床版の継目位置で生じているものと考えられる。</p>

<p>No.A07 [部材] 橋梁中央付近 舗装</p> <p>[損傷状況] ヒタライ付近に縦断方向に連続して補修跡あり。フレキャスト床版の継目位置で生じているものと考えられる。</p>	 
<p>[調査日] 2012年4月14日</p> <p>No.A06 [部材] A2 橋台付近 舗装</p> <p>[損傷状況] 伸縮目地部より2.0m程度橋台背面側に横断方向にクラックあり。踏み掛け板の端部上で生じているものと考えられる。</p>	 	<p>[調査日] 2012年4月14日</p> <p>No.A08 [部材] A2 側高欄基部</p> <p>[損傷状況] 高欄基部コンクリートの破損。車両の衝撃によるものと考えられる。</p>

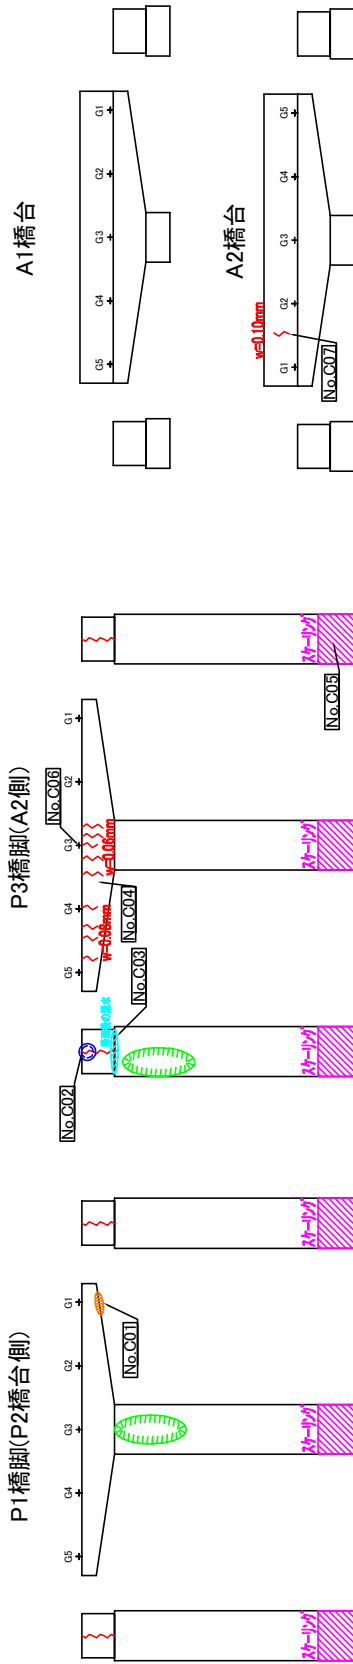
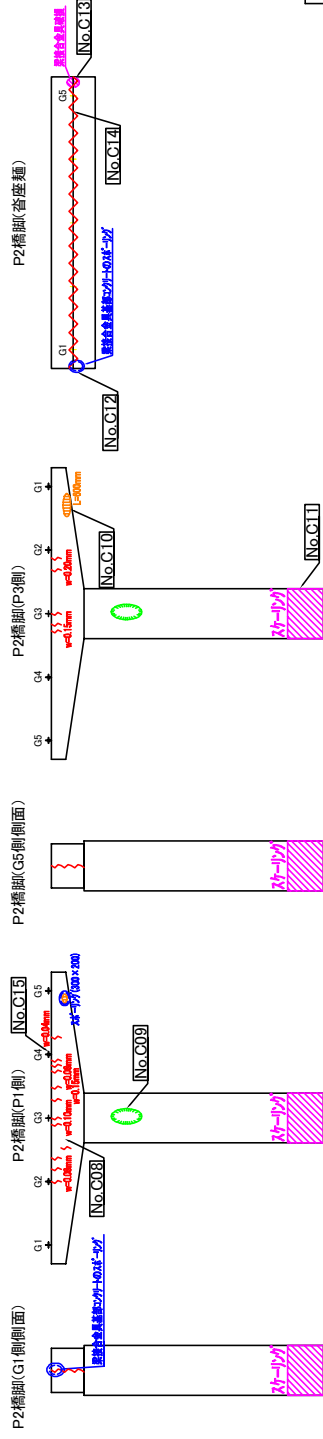
P2橋脚(詳細点検)

※ A1橋台、A2橋台、P1橋脚、P2橋脚、P3橋脚上の全鋼製支承に錆が生じている。

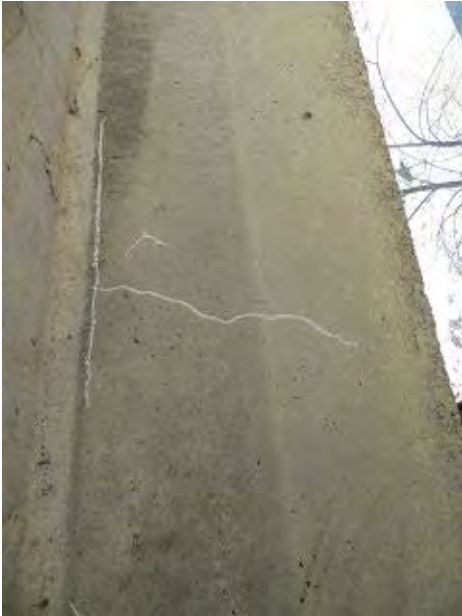
<p>No.B37 [部材] G3 桁側面 (G4 桁側)</p>

<p>[損傷状況] 主桁側面に垂直方向のクラック(0.20mm)あり。鉄筋のかぶり厚が薄く鉄筋の腐食によりコンクリートにクラックが生じたものと考えられる。</p>	<p>[調査日] 2012年4月17日</p>	<p>[損傷状況] 主桁側面に断面欠損あり。施工時の接触等により生じたものと考えられる。</p>	<p>[調査日] 2012年4月17日</p>
<p>No.38 [部材] 床版下面 G4 桁 G5 桁間</p>

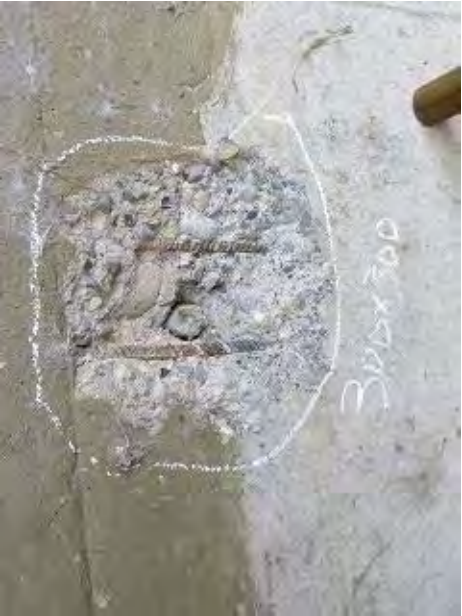
<p>[損傷状況] スホーリング(0.014 m³)および鉄筋露出(延長 1.2m)あり。間詰コンクリートの施工不良によるものと考えられる。</p>	<p>[調査日] 2012年4月17日</p>	<p>[損傷状況] 排水口周辺に漏水跡あり。排水口周辺のコンクリートには鉄筋露出が生じている。排水口からの漏水が原因と考えられる。</p>	<p>[調査日] 2012年4月17日</p>

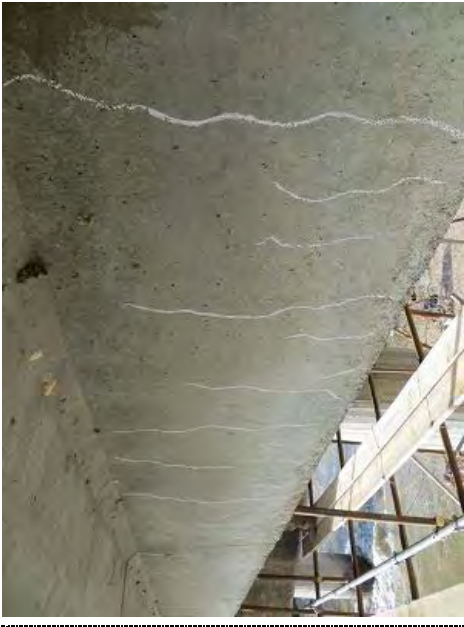
<p>No.B63 [部材] G5 桁側面</p> <p>[損傷状況] 主桁コンクリート側面に打ち継目あり。</p>	 
<p>[調査日] 2012 年 4 月 20 日</p> <p>No.B62 [部材] G5 桁(外側)側面</p>

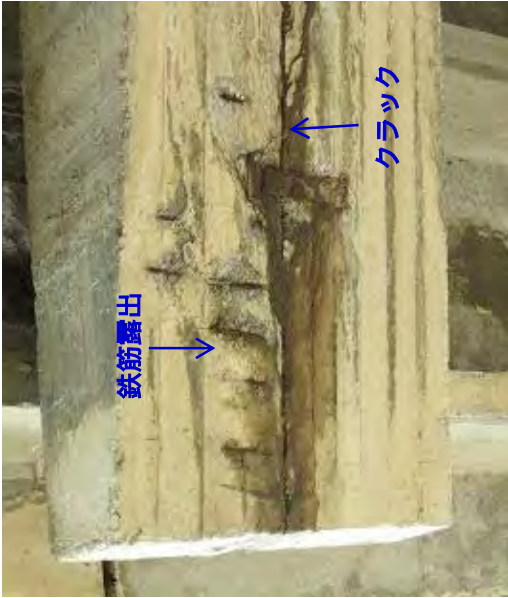
<p>No.C01 [部材] P1 橋脚梁下面</p>

<p>[損傷状況] 橋脚梁下面に鉄筋露 出あり。 竣工時には接合して いたと考えられる梁 部材の間にクラックがあ り、そのクラックより漏 水あり。</p> <p>[調査日] 2012年4月20日</p>	<p>[調査日] 2012年4月20日</p>	<p>[損傷状況] 橋脚の柱と梁の接続 部より降雨後に漏水 あり。</p>	<p>[調査日] 2012年4月20日</p>
<p>No.C02 [部材] P3 橋脚梁端部 G5 桁側</p>	 	<p>No.C04 [部材] P3 橋脚梁側面 (A2 橋台側)</p>

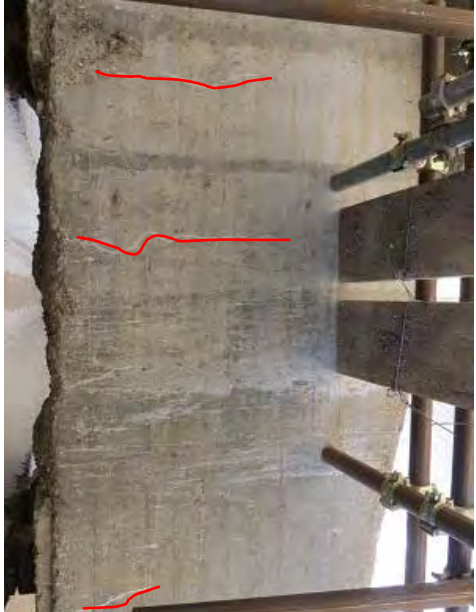
<p>[損傷状況] 梁部材を結合してい ると考えられる金具 直下のコンクリートの破 損。</p> <p>[調査日] 2012年4月20日</p>	<p>[調査日] 2012年4月20日</p>	<p>[損傷状況] 橋脚梁側面上端にク ラック(0.06m ~ 0.8mm) あり。 上部工からの荷重に よる曲げクラックと考え られる。</p>	<p>[調査日] 2012年4月20日</p>

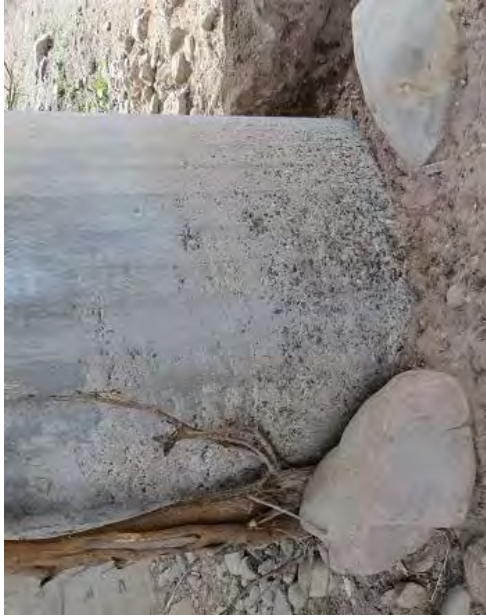
<p>No.C05 [部材] P3 橋脚 柱基部</p>

<p>[損傷状況] 橋脚コンクリートのスケーリングによる損傷あり。</p>	<p>[調査日] 2012年4月20日</p>	<p>[損傷状況] 橋台パレットのコンクリートにクラック(0.10mm)あり。</p>	<p>[調査日] 2012年4月20日</p>
<p>No.C06 [部材] P3 橋脚支承 G3 桁</p>

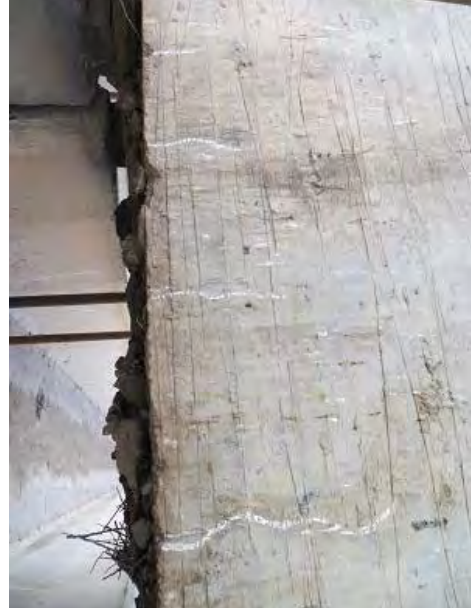
<p>No.C08 [部材] P2 橋脚梁 (P1 橋脚側)</p>

<p>[損傷状況] 鋼製支承の鋼材に錆が生じている。床版端部からの漏水や沓座部の土砂堆積等の影響によるものと考えられる。</p>	<p>[調査日] 2012年4月20日</p>	<p>[損傷状況] 橋脚梁側面上端にクラック(0.04mm ~ 0.15mm)あり。上部工からの荷重による曲げクラックと考えられる。</p>	<p>[調査日] 2012年4月17日</p>

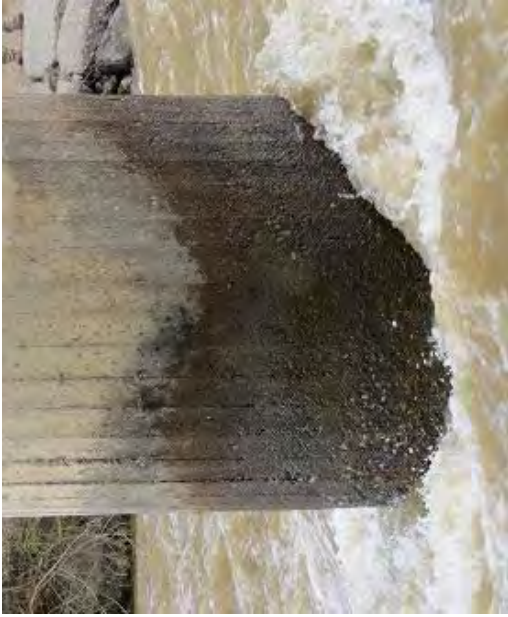
<p>No.C09 [部材] P2 橋脚柱 (P1 橋脚側)</p>	 	<p>No.C11 [部材] P2 橋脚 柱基部</p>

<p>[損傷状況] 橋脚柱コンクリートに遊離石灰あり。</p>	<p>[調査日] 2012 年 4 月 17 日</p>	<p>[損傷状況] 橋脚コンクリートのスケールゲによる損傷あり。</p>	<p>[調査日] 2012 年 4 月 17 日</p>
<p>No.C10 [部材] P2 橋脚梁側面 (P3 橋脚側)</p>

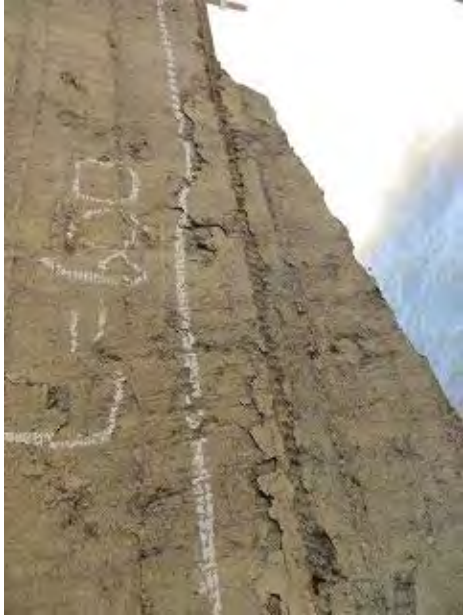
<p>[損傷状況] 橋脚梁コンクリートに鉄筋露出 (延長 0.6m) あり。鉄筋のかぶり不足と考えられる。</p>	<p>[調査日] 2012 年 4 月 17 日</p>	<p>[損傷状況] 梁部材を結合していると考えられる金具直下のコンクリートの破損。</p>	<p>[調査日] 2012 年 4 月 17 日</p>
