無償資金協力に係る技術的監査

平成 24 年 3 月

国際協力機構 (JICA)

報告書目次

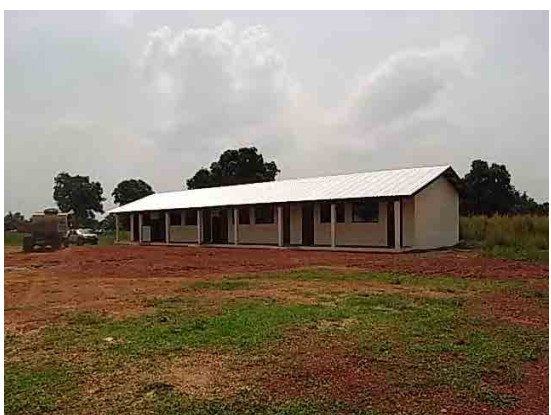
<p>2-5 GbayaDombia 校 (不法占拠家屋)：セッション1 完工、引渡済 (2F8 教室 x1 棟、便所棟 2、家具、外塀) セッション2 完工 (便所棟 1)</p>	<p>2-6 Gobongo 校：セッション 2 完工、引渡済 (1F3 教室 x2 棟、便所棟 2、家具、備品、外塀)</p>

- ・ GBAYA DOMBIA 校の敷地に住民の不法占拠があり、この問題解決と手続きのため、1.5カ月の履行期限延長を余儀なくされた。
- ・ セッション2の6校においてサイト確認の際14箇所の敷地境界杭が紛失していた。先方負担事項として敷地境界杭復旧作業を建築主へ依頼するが迅速な対処がなされず、結果日本側により測量を実施し、工事費の日本側負担と外塀建設の工程に1カ月程度の遅延が発生した。
- ・ ST JEAN 校および PETEVO 校において、配筋済みの10本分柱鉄筋が切断され盗まれた。費用負担はサブコントラクターとしたが約10日程度、工程に遅延が発生した。
- ・ ST JEA 校において敷地北側の住民より施工会社に対して、外塀建設反対の脅し（外塀を建設すれば学校敷地内の井戸を使用するために外塀の一部を破壊する旨）が起きた。

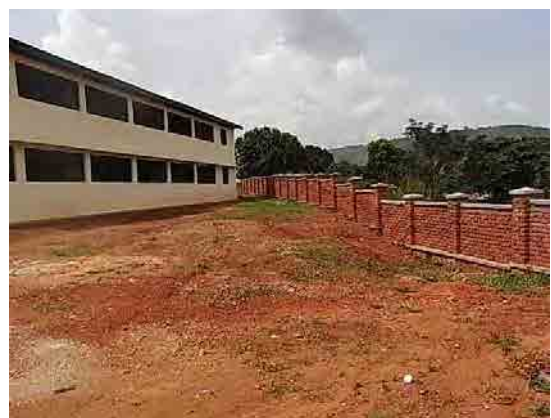
2-10 BoyRabeMixte 校 (外壁)：セッション2 完工、引渡済 (2F6 教室 x1 棟、便所棟1、家具、備品、外塀)

施工状態については、本工事では当初から本国サブコントラクターによる技術能力の低さが指摘されている中、施工業者による継続した技術指導の効果が随所に見られる。それでも、とりわけ左官仕上げの精度が粗く、モルタル仕上げ面の平滑さに欠ける箇所が見受けられた。

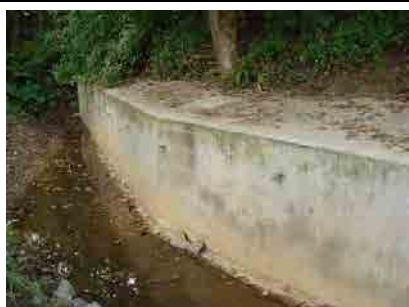
No.111 Kasota 村	Mwanza 州 Geita 県	実施ターム：2	調査日：2011/10/5
湧水保護施設	設計図書（設計変更有り）通りの施設の建設を確認した。調査時には村人数名による水汲みが行われており、水量は十分であった。プラスチック製貯水タンクの蓋が、子供が乗って破損したため、修復後木製のカバーを設置している。コンクリート擁壁内に砂塵が体積するため、定期的（月一回程度）に排水することが望ましい。送水管の支持コンクリート下部が洗掘され基礎が露出している。施設全体をフェンスで囲い施錠しているにもかかわらず、完工引渡後に水栓（蛇口）の盗難が発生し、4個の水栓すべてが1回ないし2回の盗難に遭っている。現在は、当初設置されたタイ国調達のステンレス製水栓ではなく、現地調達可能なブロンズ製の水栓に交換されている。

送水管支持の基礎が露出している

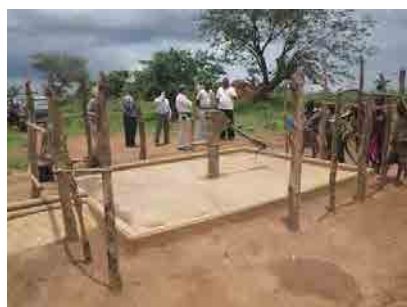
ハンドポンプ施設	揚水確認	保護柵	備考
111-1	OK	レンガ	
111-2	OK	杭（破損）	
111-3	OK	レンガ	
111-4	OK	杭+板	
111-5	OK	杭	給水時間 7～10 時, 12～16 時。
111-6	OK	杭	
111-7	OK	レンガ	プラットフォームぎりぎりに柵が付く

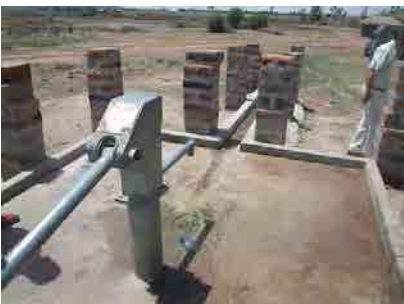
No.108 Mhulya 村	Mwanza 州 Kwinba 県		実施ターム : 1	調査日 : 2011/10/7
ハンドポンプ施設	揚水確認	保護柵	備考	
108-1	OK	レンガ+有刺鉄線	排水を促進するためエプロン表面を削り勾配を増している。水料金 400Tsh/月。利用者は 126 世帯。	
108-2	OK	杭	洗掘防止の土嚢袋が概ね破損している。U シール、O リング、ボビンを交換した。400Tsh/月。約 100 世帯。	
108-3	OK	杭	土嚢が破損し若干の洗掘が見られる。500Tsh/月。80 世帯。	
108-4	OK	レンガ+有刺鉄線	5000Tsh/6 ヶ月。	
108-5	OK	杭	1000Tsh/月。50 世帯。	
108-6	OK	レンガ+有刺鉄線	排水溝の先に貯水池を作り家畜用水としている。2000Tsh/月。70 世帯。

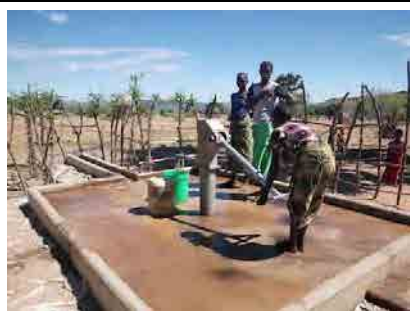
No.202 Ngaya 村	Mwanza 州 Misungwi 県		実施ターム : 1	調査日 : 2011/10/11
ハンドポンプ施設	揚水確認	保護柵	備考	
202-1	OK	杭+門扉	村の中心。利用者多い。土嚢袋破損。1000Tsh/月。95 世帯。	
202-2	OK	杭	202-2,-4,-5 は隣接している。土嚢袋破損。1000Tsh/月。70 世帯。	
202-3	OK	杭+門扉	土嚢袋破損。1000Tsh/月。57 世帯。	
202-4	施錠のため未確認	杭	土嚢袋破損。	
202-5	OK	杭	土嚢袋破損。

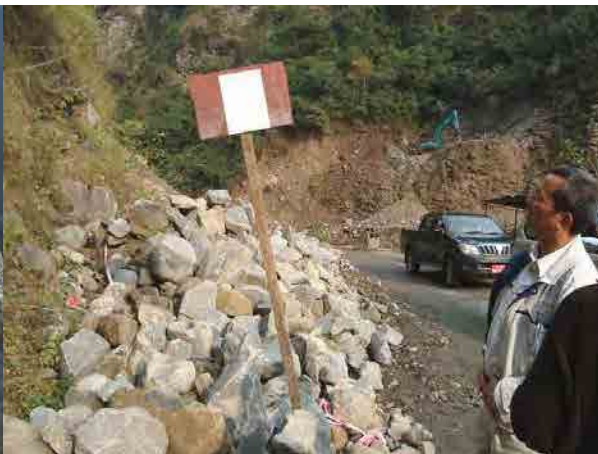
交通止め（規制時間看板）
道路改良工事による交通止め
