### 3. 省エネルギー診断内容

## 5. 省エネルギー診断結果

大気汚染対策能力強化プロジェクト

UGUUJ - SWEET & BISCUIT ウォークスルー省エネルギー診断報告書

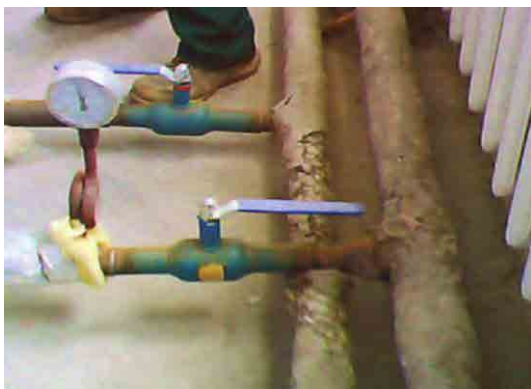
蒸気配管のバルブ、フランジが総て保温されておらず、またパイプ自体も保温されていない個所がある。そのため、これらの部分から大きな放散熱ロスを生じている。(サーモカメラ写真参照)  
また、配管保温厚さも小さいとともに、保温破損個所も見受けられる。

図-5-3-1: 製麺工場エアヒーター用蒸気ヘッダー

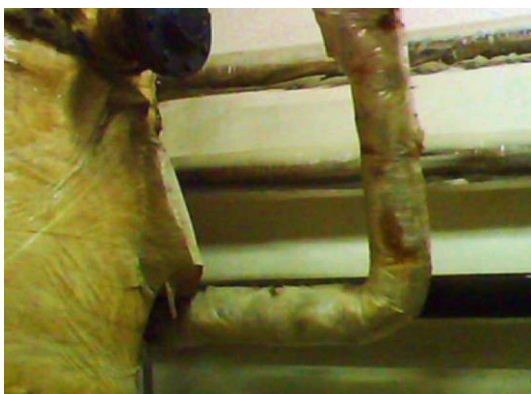
図-5-4-1: 飼料工場ドレンセパレーター入口ノズル廻り

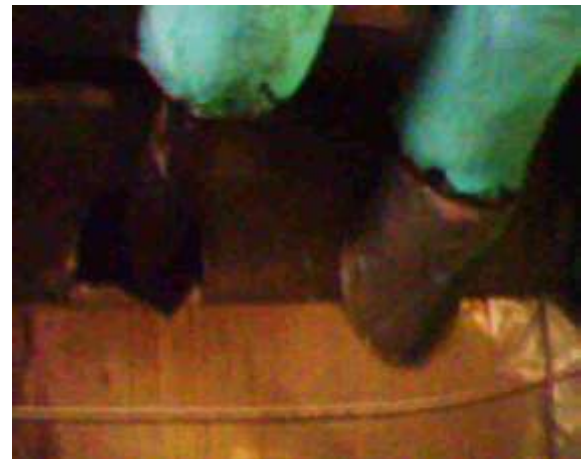
- 1) ボイラ本体、スチームドラム廻り、空気ダクト、蒸気および給水配管のサーモカメラ写真（サーモ写真モードおよび通常写真モード）については、写真-1～8の通りであり、一部保温がない部分、またスーパーヒーター入口部等について、高温の部分がある。
- 2) 放射温度計を用いた計測で、全体的な温度範囲は次の通りで、一部、保温、断熱の不良個所で温度の高い部分がある。しかしその例外には、全体的には、多少高めではあるが、極端に高くはない。
  - ① ボイラ本体外表面（全体的）：50～70 ℃
  - ② スーパーヒーター入口貫通部廻りボイラ本体外表面：100～120 ℃
  - ③ スチームドラム本体表面：40～50 ℃
  - ④ 主蒸気配管表面：45～55 ℃
  - ⑤ 給水配管表面：30～35 ℃
- 3) ボイラ運転状況  
第8号ボイラの運転状況については、図-9～12の通り。
- 4) その他
  - ① 配管等の保温材として、見た範囲では総てアスベストが使用されている。
  - ② アスベスト保温の施工方法については、成形品ではなく、アスベストと石膏等を混ぜ、水で練ったものを表面に塗り込む方法で、この方法は、市中の温水配管と同じ方法である。

写真-4-1：スーパーヒーター入口ボイラ本体  
貫通部サーモ写真

写真-4-1：スーパーヒーター入口ボイラ本体  
貫通部通常写真

- 1) 保温、断熱不良個所で表面温度が高いところもあるが、全体的には多少表面温度が高い程度であり、ボイラ効率の放散熱ロス分に占める割合については、左程大きいものではない。概算ではあるが、ボイラ本体の平均表面温度が 60℃から 50℃に 10℃低下した場合のボイラ本体からのボイラ効率に占める放散熱ロスの減少割合は、約 0.25%と小さい。  
なお、この規模のボイラでのボイラ効率に占める放散熱ロスの割合は、一般的に 1%以下である。
- 2) しかし、スーパーヒーター入口ボイラ外壁貫通部の裸配管等の保温されていない個所、また保温破損個所については、保温の実施が必要である。

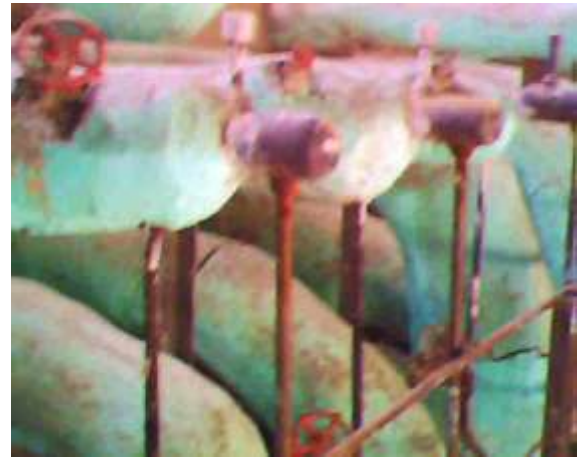
写真-5-1：スチームドラム廻りサーモ写真

写真-5-1：スチームドラム廻り通常写真

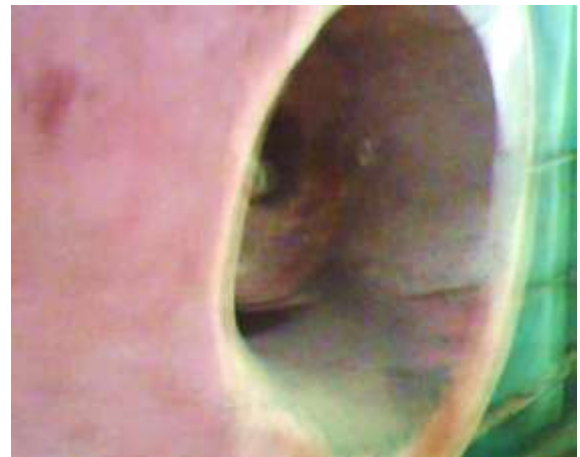
写真-6-1：スチームドラムマンホール廻り  
サーモ写真

写真-6-2：スチームドラムマンホール廻り  
通常写真

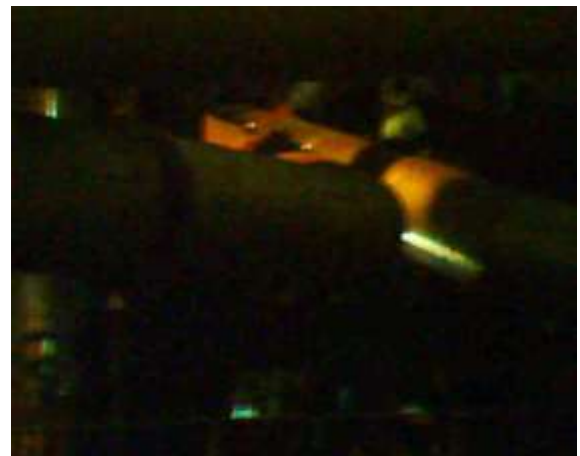
写真-7-1：エコノマイザー出口給水配管  
サーモ写真

写真-7-2：エコノマイザー出口給水配管  
通常写真

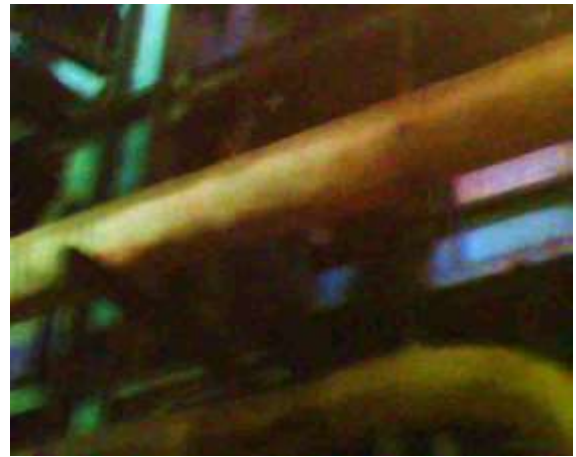
写真-8-1：主蒸気配管サーモ写真

写真-8-2：主蒸気配管通常写真

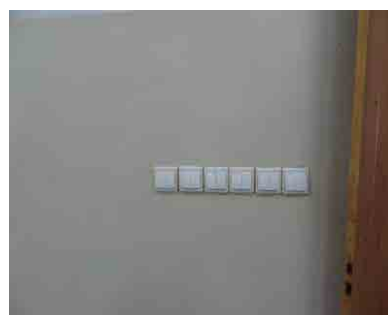
図4-3-4 照明スイッチ

- ① 同一室内でも作業内容が異なる場所があるので、表-4-4-1の基準を参考に、作業に支障のない範囲で、消灯または蛍光管の取り外しを行う。  
例えば、機械設備廻り、細かい作業箇所等を明るくし、粗い作業箇所(製品、半製品の置場等)を暗くする。
- ② スwitchの系統が順不同なので、これを順番通りにするとともに、照明の系統を表示する。

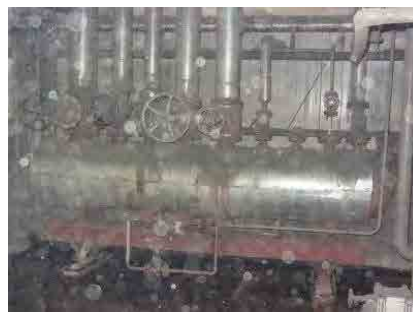
図-4-1-3 各蒸気ヘッダーのサーモ写真と通常写真

- 1) バルブ類、蒸気ヘッダー末端、また配管の一部等が保温されていない
- 2) ボイラ廻りのバルブ、スチームヘッダーのマンホールからの蒸気漏洩が多い
- 3) 工場へ送気される蒸気配管のドレンセパレーター廻りの保温状況が非常に悪い。
- 4) 蒸気圧力は、4～12.5barの間で調整されるが、12.5barに達した場合、燃焼を停止し、更に圧力が15～16barになると、蒸気は大気放出される。

蒸気配管の保温状態は概ね良好であるが、蒸気配管のバルブフランジが総て保温されておらず、またパイプ等も保温されていない個所がある。

これらの部分から大きな放散熱ロスを生じている。(図-4-1-3のサーモカメラの写真参照)

図-4-1-1に示すように、バルブについては保温ジャケットによる保温が、施工も簡単であり、保温効果が高いので本方法を推奨する。

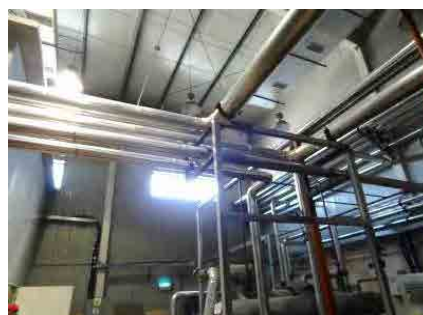
図-4-4-1 照明の例

1) 照明に関しては、以下の状況から良い状況にある。

- ① 不要な照明の消灯
- ② 工場での自然採光の採用

梱包工場の自然採光と消灯

機械室の自然採光と消灯

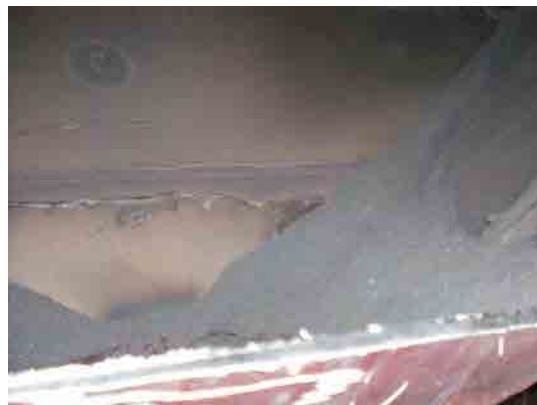
図－2 Hopper の灰残留状況

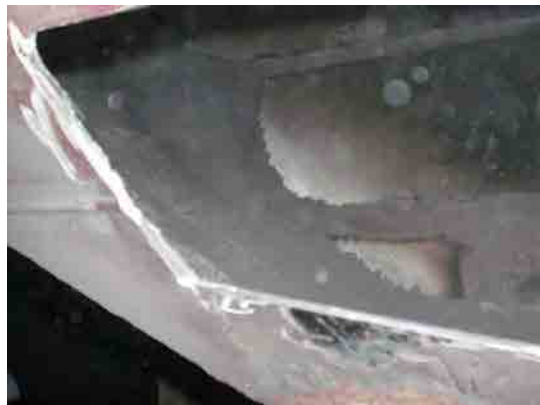
図 - 4 Hopper の灰残留状況

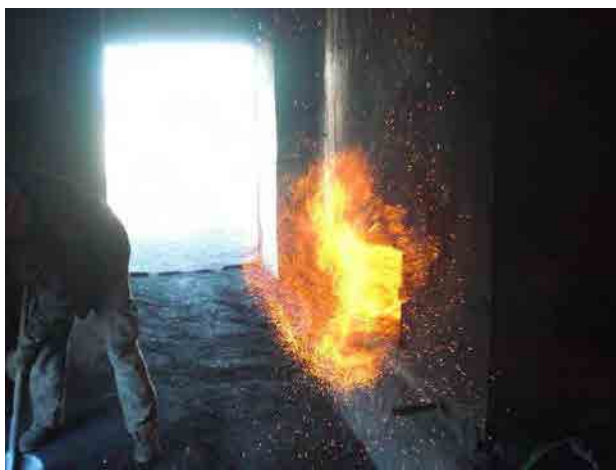
石炭投入口（炉内-Draft が低い）
