フィリピン国
カトゥビグ農業総合開発事業
国家灌漑庁分事業管理支援
(有償勘定技術支援)

業務完了報告書

2020年2月

株式会社 三祐コンサルタンツ

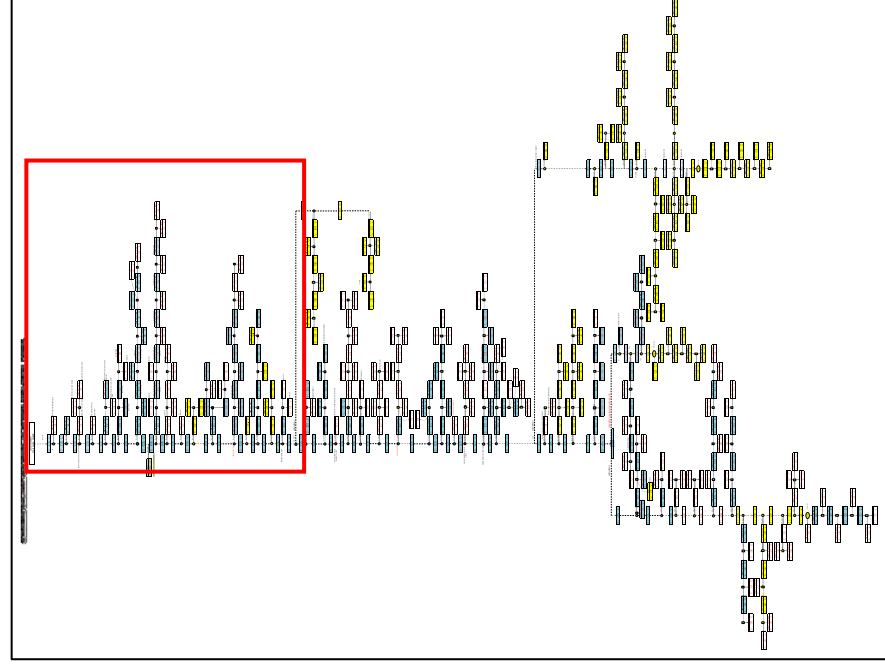
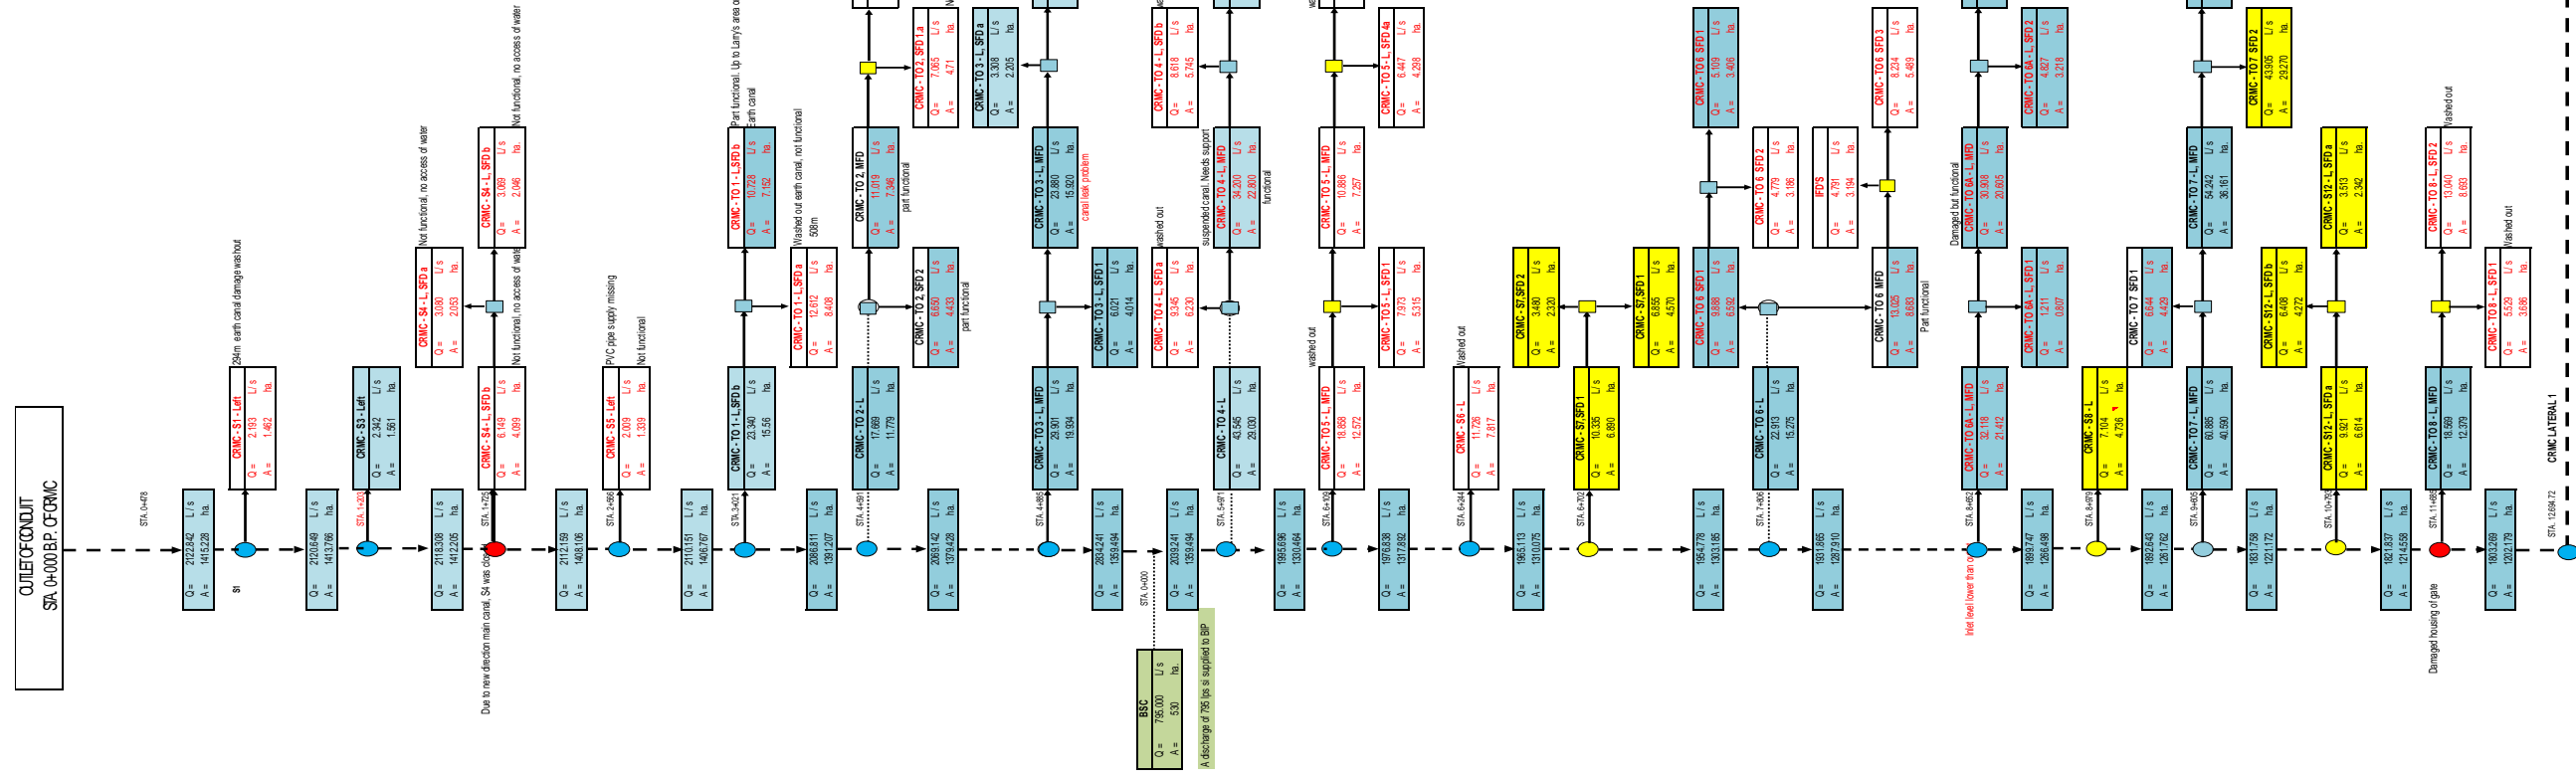
図 3.2.2 施設状況に応じて色分けされた水路網図 (Pinipisakan 灌漑事業: CRMC 詳細) (1/3)

CRMC の幹線水路は機能しているが、損傷/流亡している MFD および SFD が多数みられる。これらの施設は HCAAP 初期に建設されたため、経年劣化や本業務開始時までに発生した洪水により流亡したものと考えられる。なお、支線水路の工事は今後発注されるものが多いため、これら支線水路係りの MDF および SFD は未だ建設されていないものが多い。

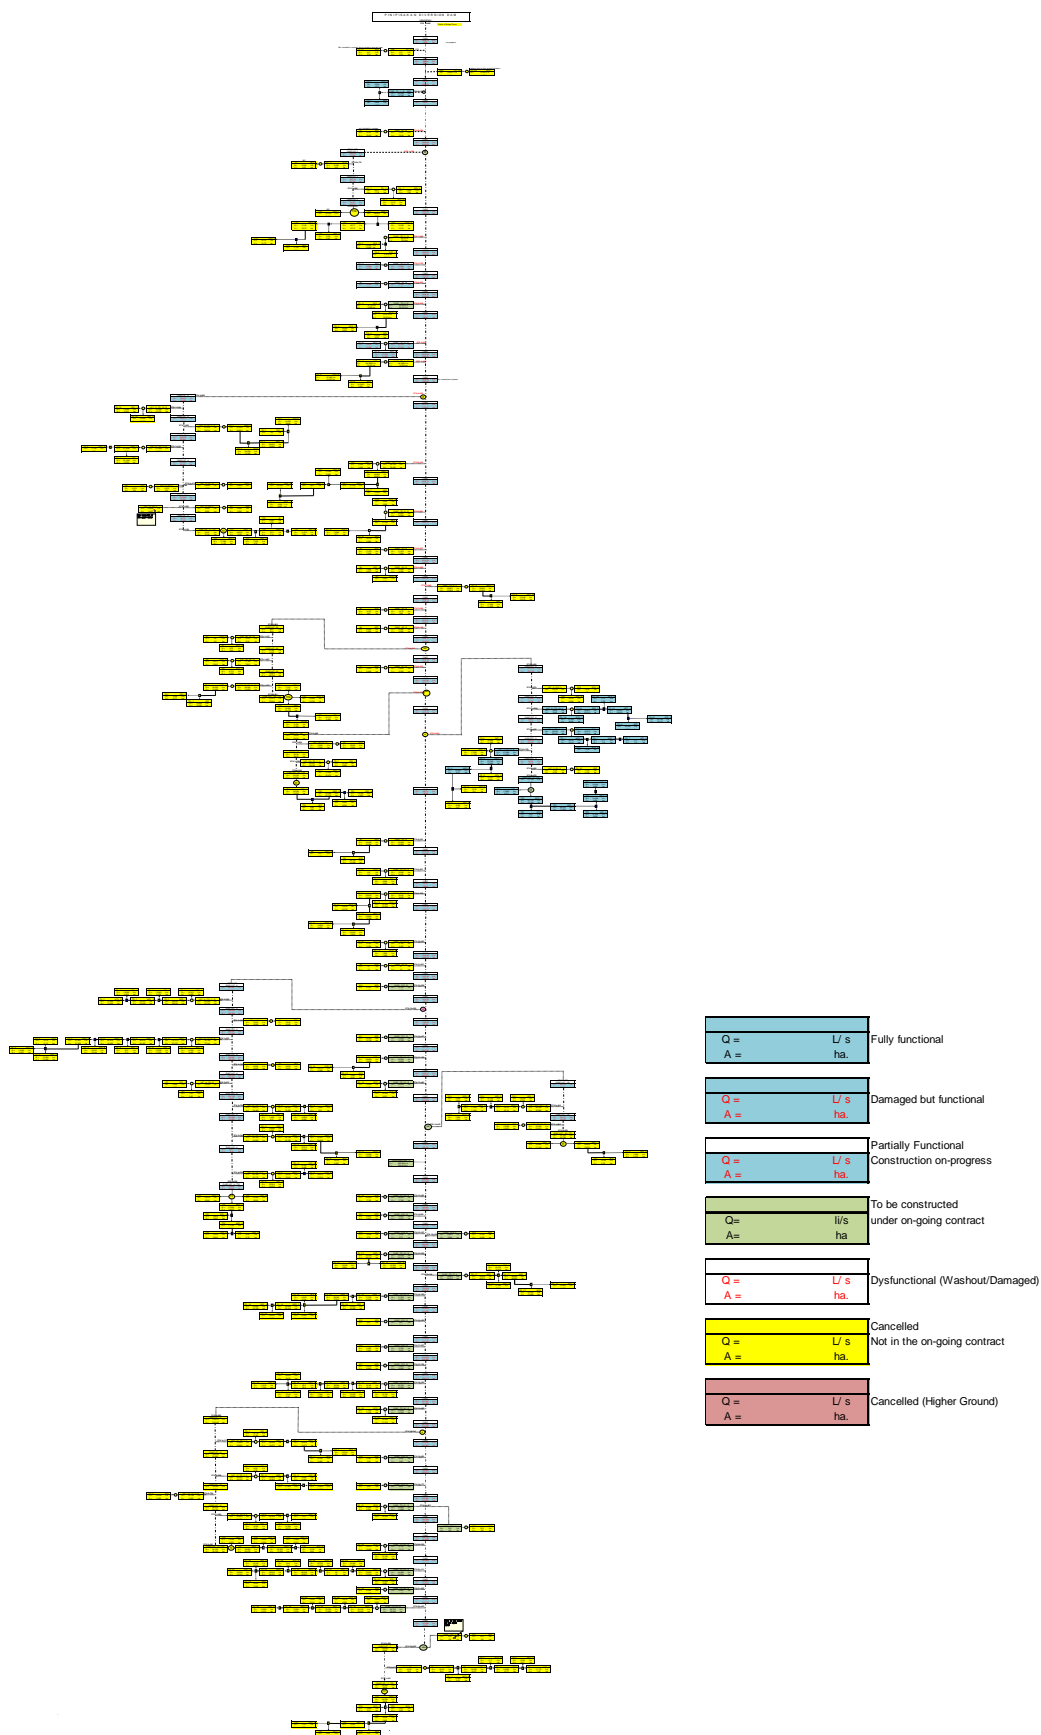
図 3.2.5 施設状況に応じて色分けされた水路網図 (Pinipisakan 灌漑事業: CLMC 全体)

CLMC は幹線水路の施工が完了していないこと、また、支線水路の建設は今後発注されるものがほとんどであるため、既設 MFD/SFD 自体が少なく、損傷/流亡が確認された施設はない。

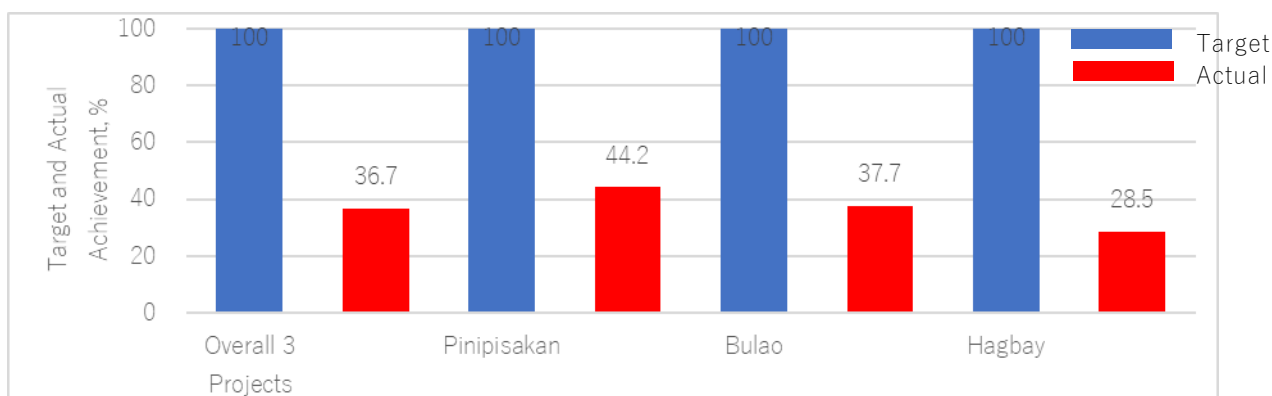
図 7.1.1 残工事に関する2019年12月末時点での目標工事達成度と実績工事進捗

工事の遅れの原因はこれまでも述べてきたとおりであるが、近年の公共事業の大量発注により施工業者は条件の悪い僻地でのNIA発注工事よりDPWH発注の道路工事等を好み、HCAAPに予定通りの機材や人工の投入を行なってこなかった。また、工事期間中となる3月～10月においても降雨が発生するが、特に工事現場の山間部ではより多くの

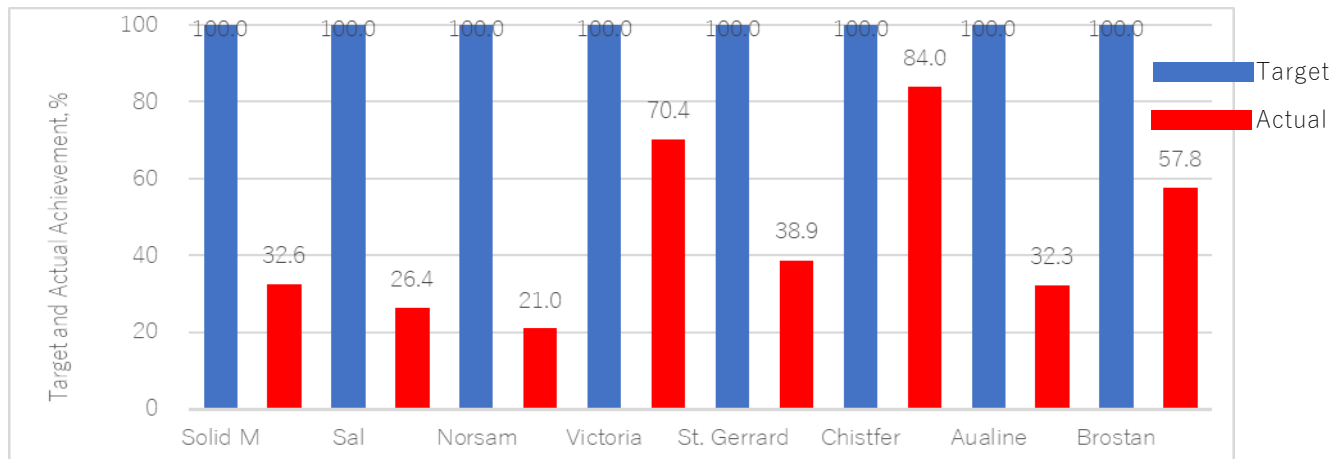
図 7.1.2 残工事に関する施工業者ごとの 2019 年 12 月末時点での目標工事進捗と実績工事進捗

SAL Construction、Aqualine Construction、SOLID M の進捗も各々 26.4%、32.3%、32.6% 程度と非常に低い。Aqualine Construction 実施中の BIP#2-2015 は幹線水路のライニングであり、Norsam 同様 Brostan 実施の C-2 工事に影響を受けている。SAL Construction は計 4PKG、SOLID M は計 10 PKG を実施しており、工事数量が施工業者の実施能力を超過していると考えられる。

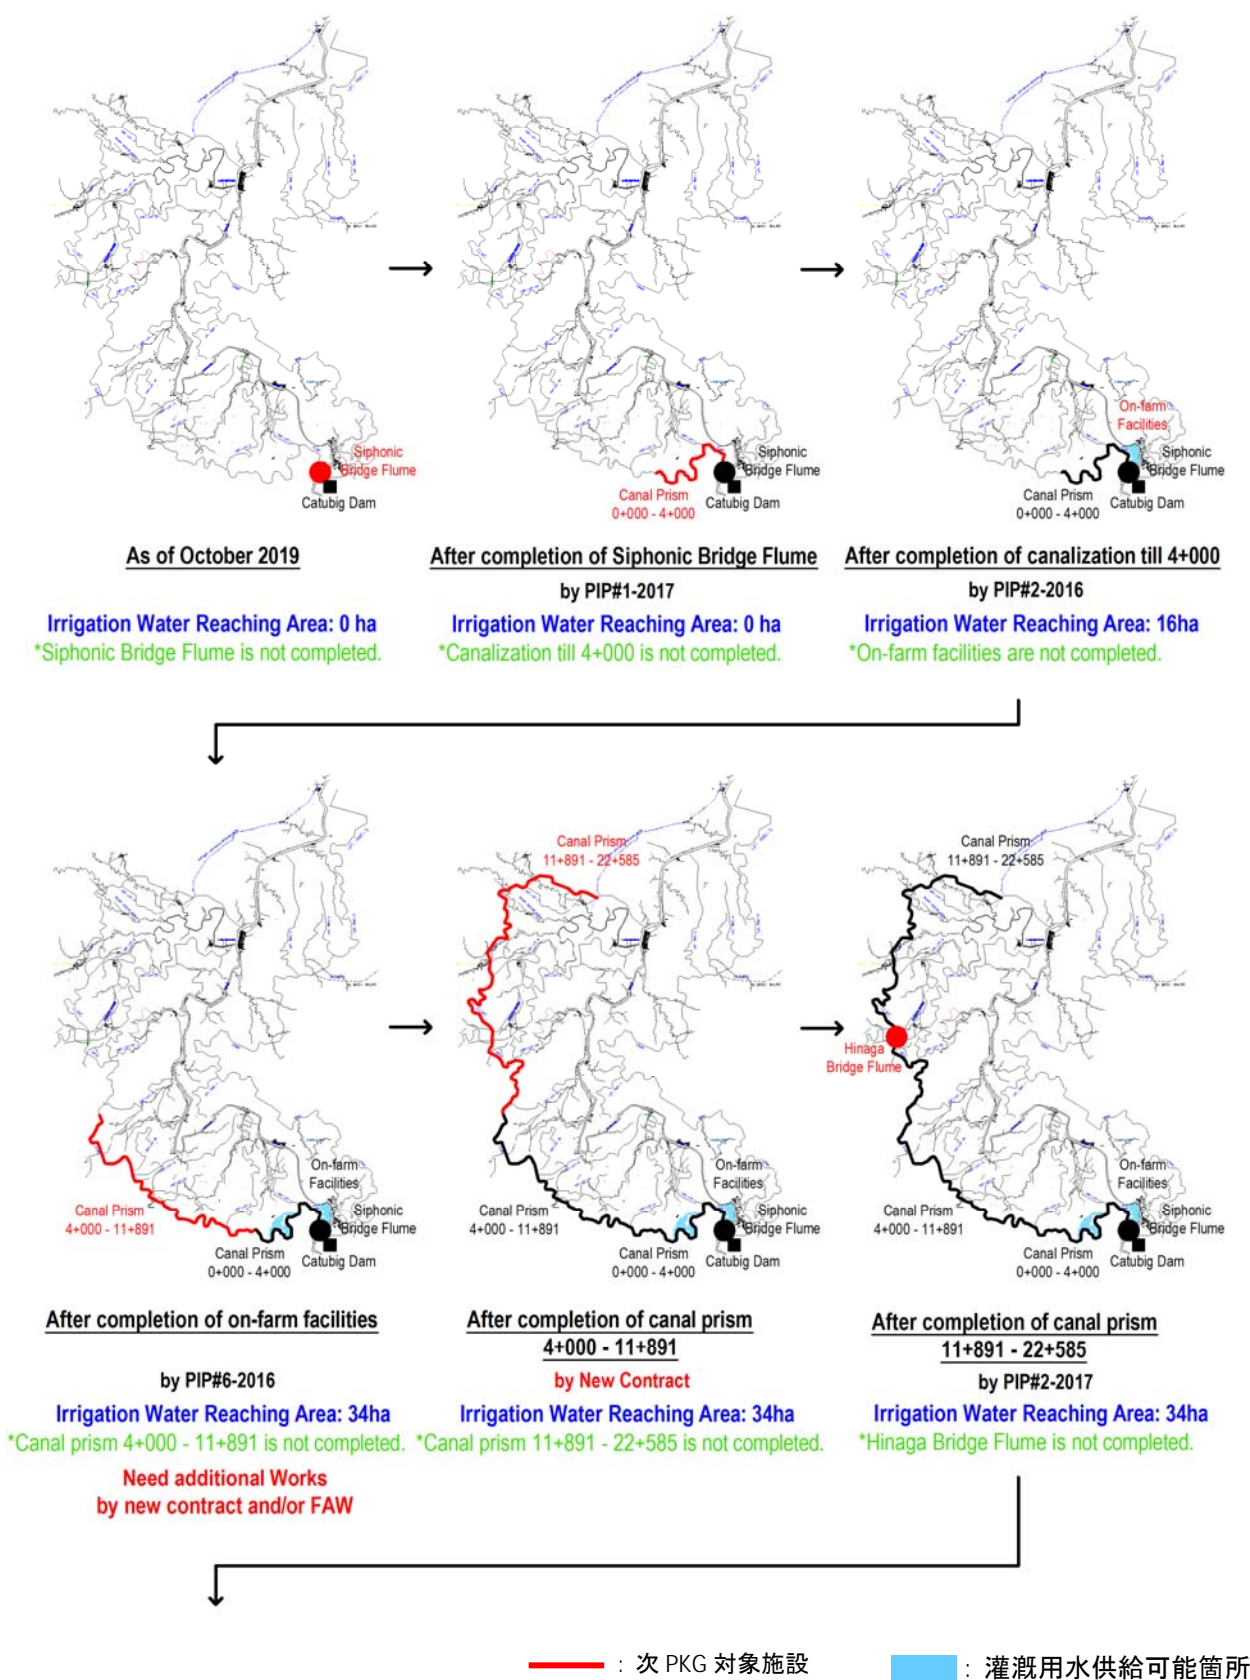
図 7.6.2 各 PKG 実施後の灌漑用水供給可能箇所及び必要追加工事 (Pinipisakan 灌漑事業 : CLMC) (1/2)

複数の支線水路と圃場内水路の建設が未発注であり、進行中の全 PKG が完了しても全受益地に灌漑用水を供給することができず、72ha (全受益地 2,000ha の 3.6%) にしか供給できない。このため、これら支線水路および圃場内水路建設のための追加工事が必要である。当該工事は HCAAP I-C-1 (HANJIN Industry and Construction Co. Ltd) の残工事であり、推定工事費は 125 M.Php である。当該工事については 2020年の入札が予定されている。なお、CLMC には修理や補修が必要な圃場内水路はない。また、幹線水路の一部 (4+000-11+891) は現行 PKG (PIP#2-2016) に含まれるが、現行 PKG の契約金額に当該範囲の工事費が含まれていないため、追加の工事が必要である。当該工事の費用は現在 NIA-PMO により精査中である。

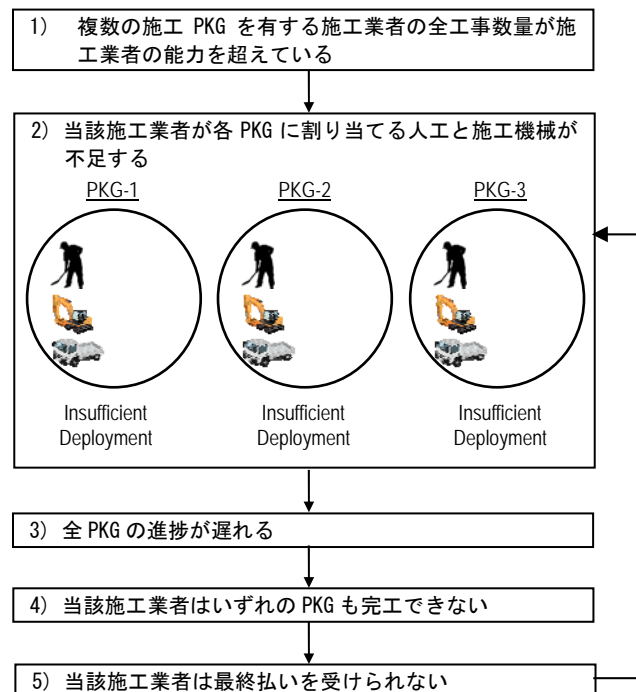
図 8.1.4 施工業者が陥っていると考えられた悪循環

工事工程表には投入する作業員・施工機械数が記載されているが、現地確認お結果、実際に施工現場に配置された数は、工事工程表のそれに比べて少ないものであった。また、この傾向は複数の PKG を有する施工業者において顕著であった。工事数量が施工業者の能力を超えていたことが一点、また仮に施工機械を準備できてもオペレーターを確保することが困難な場合も多かった（NPA の活動地域のため、契約ベースで雇用するオペレーターは当該工事への参加を躊躇していた）。

SAPS 調査団は、施工業者が図 8.1.4 に示す悪循環に陥っており、このままでは通水試験前に一つの PKG も完了しない可能性があるかと判断した。これを打開するため、複数施工 PKG を有する施工業者において、下記の手順で施工を実施することが必要と判断した。

- 1) 複数施工 PKG を実施している施工業者の選定
- 2) 当該施工業者が実施している PKG の優先順位付け
- 3) 当該施工業者が有している全ての作業員および施工機械の最も優先順位の高い施工 PKG への集中
- 4) 優先順位に従った PKG の順次施工
