スリランカ国
災害脆弱地域における道路防災事業情報収集調査

ファイナルレポート（1/2）

2012年12月

国際航業株式会社
株式会社オリエンタルコンサルタンツ
国土防災技術株式会社

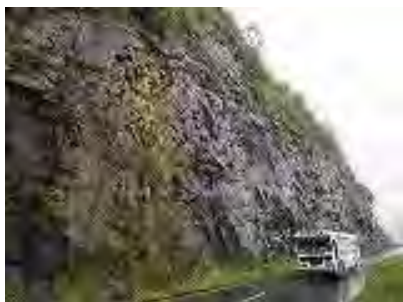
i) まだ新しい崩壊跡が残る絶壁。国道A005号線にて。

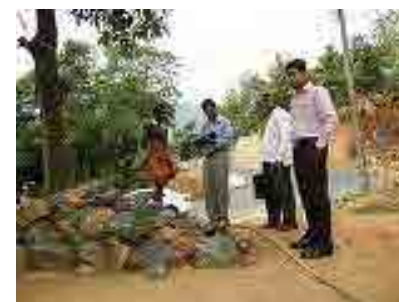
viii) 地すべり災害に脅かされる住民へのインタビュー。

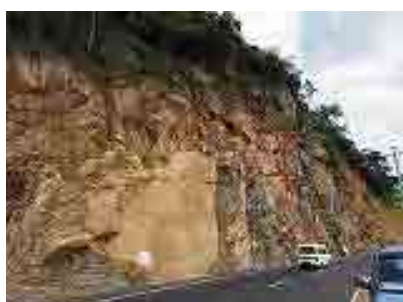
iv) 岩盤崩壊が危惧される急崖。国道A026号線にて。

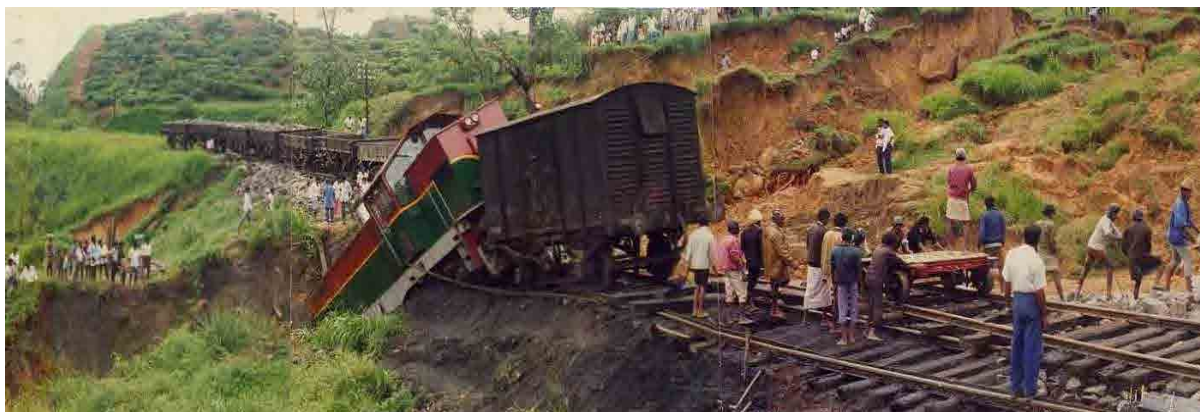
図 2-18 Watawala 地すべりと列車被害(NBRO)

この地すべりはヌワラエリア県 Watawala 山地の南斜面で発生した。地すべり範囲は 33,120m² で、この斜面は過去に 50 年くらいクリープを続けて、1993 年に破局的な地すべりとなった。鉄道が被害を受け、通勤客や観光客に大きな影響を及ぼした。地域経済にも甚大な影響を及ぼした。

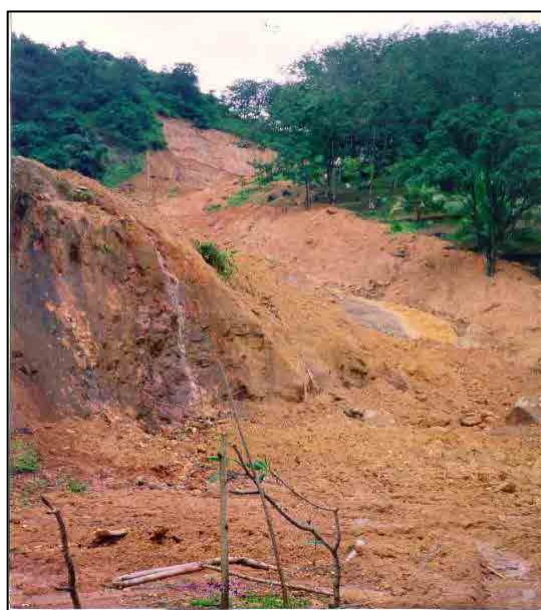
図 2-19 Helauda の土砂流(NBRO)

ラトナプラの市街地から北へ3kmのところにある Helauda 集落で発生した地すべりで、斜面の下にあった国道、住宅に流れくんだり、31 人の死者を出した。大雨により不安定な土砂が厚く分布していた斜面中部から崩れた。同じ斜面で、2003 年と 2006 年にも崩壊が発生した。

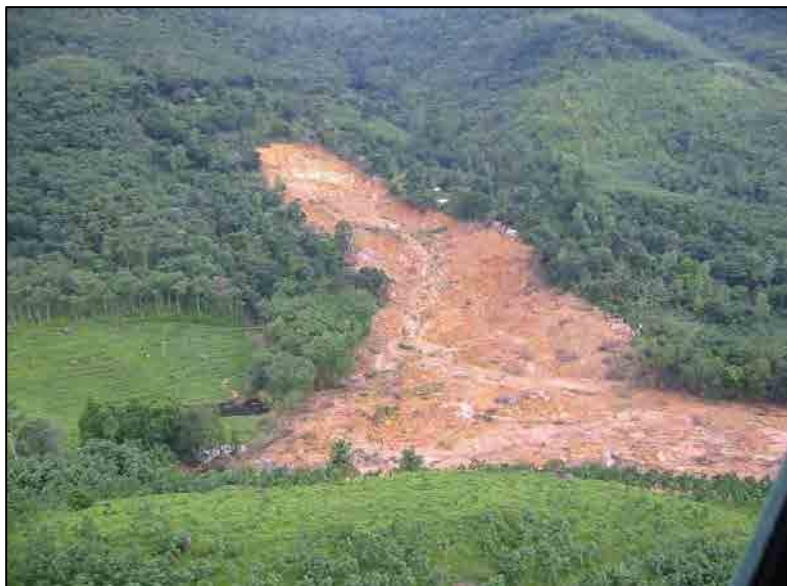
図 2-20 2003 年 Palawela の土石流 (NBRO)

山麓斜面が大きく崩れ、水を多く含んでいたため流動性が高く、反対側の斜面まで駆け上がった。また、先端部が河川の水を混じり、土石流となって下流に流下した。山麓にあった住宅数件が埋没した。

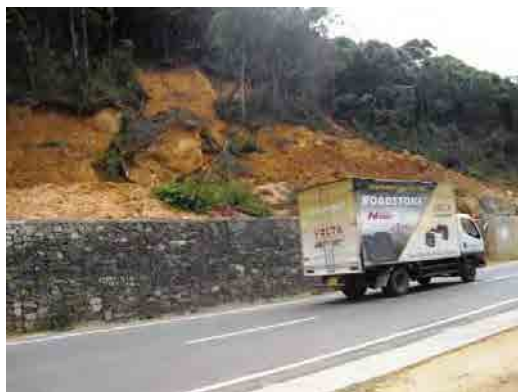
図3-9:フトンかごによる地すべり対策工(A-05 道路 83km、ヌワラエリア)

フトンかごは、施工が容易で安価であるだけに、設置場所は慎重に選ばねばならない。なぜなら背後の土圧に対しては、それほど強い構造ではないからである。図 3-9 の写真の場所でも、延長 5m に渡り、50cm くらいフトンかごが押し出されている箇所がある。応急措置としてはフトンかごは有効だが、土圧がかかる所は、永久構造物としては、別の対策工を考えるべきである。

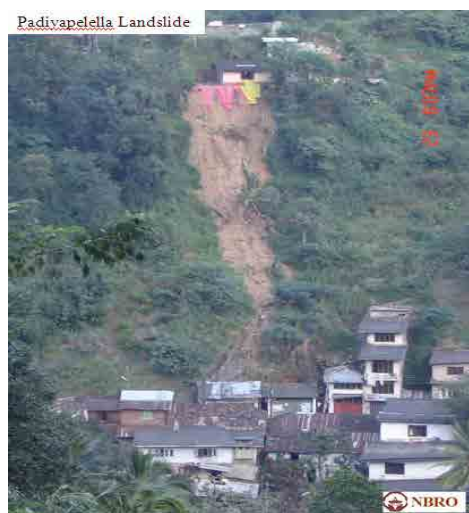
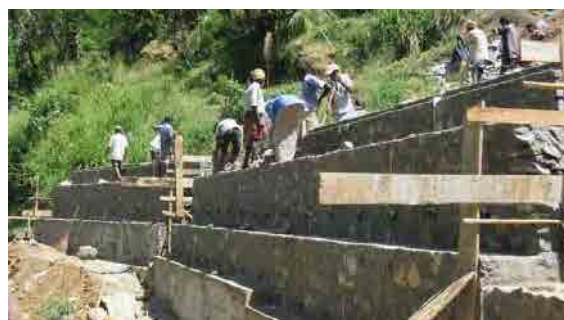
図3-14: Padiyapelella での地すべり対策工事

NBRO は今まで幾つかの地すべり対策、住宅再建業務に、他の機関をジョイントで関わってきた。例えば、国道沿いの Nawalapitiya、Beragala、Kahagolla の地すべり、鉄道沿いの Watawala の地すべりなどである。最近は、NBRO は大きな被害を出し、現在も周辺の住宅やインフラに驚異を及ぼしている Peradeniya、Padiyapelella、Mahawewa、Malhewa、Garandiella での地すべり対策プロジェクトに関わっている。Malhewa の工事は終了し、Peradeniya と Padiyapelella の工事でも、モニタリングは継続するが、工事は終了に近い状況である。他の箇所はプロジェクトが継続中である。

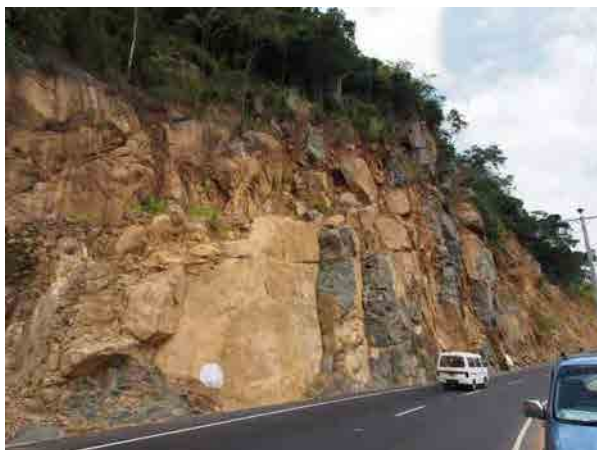
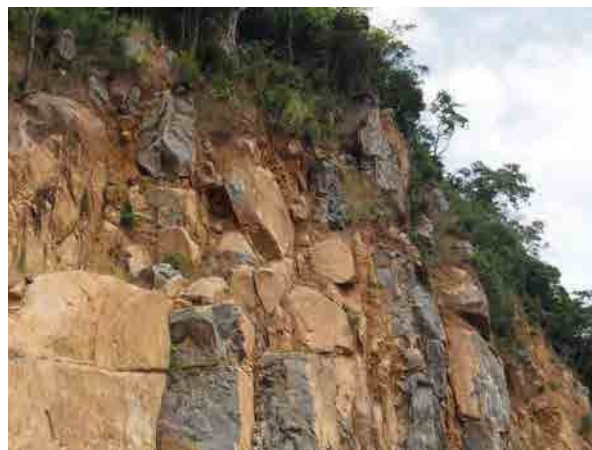
図4-2 A026-055 起点側

図 4-1 から判るように、のり高 15m ほどと推測される斜面の肩部には不安定岩塊が残っており、除去されるか固定されるべきである。一方、図 4-2 は岩盤崩壊の可能性がある岩盤斜面を示している。図 4-2 の拡大画像から理解できるように、急傾斜斜面に分布する岩塊の背面には開口亀裂が確認されている。これらの不安定岩塊もまた、除去されるか物理的な方法により固定されるべきである。

地質状況：チャーノカイト質片麻岩（新鮮だが亀裂が多い）

最も高い地点でこの急崖は高さ 50m 以上にも達すると想定した。これだけの高さから落下する岩塊・落石は破壊的なエネルギーをもたらす。

加えて、ほとんど垂直な急崖は対策に必要な調査と対策工の実施そのものにとって大きな障壁となる。直接的な対策工は不安定箇所除去と、コンクリート法枠とロックボルトのような物理的手段での固定を含むだろう。これらの対策には足場などの仮設工が必要不可欠であるが、仮設工は相当な広さを占めると思われる。したがって、現場において仮設工が設置可能かどうかはよく検討される必要がある。場合によっては、施工中は A005 号線は仮設工で通行が妨げられることもある。
