エジプト国
スエズ運河架橋建設計画
フォローアップ協力調査
(鋼床版舗装)

調査報告書

平成 25 年 3 月
(2013年)

独立行政法人
国際協力機構 (JICA)

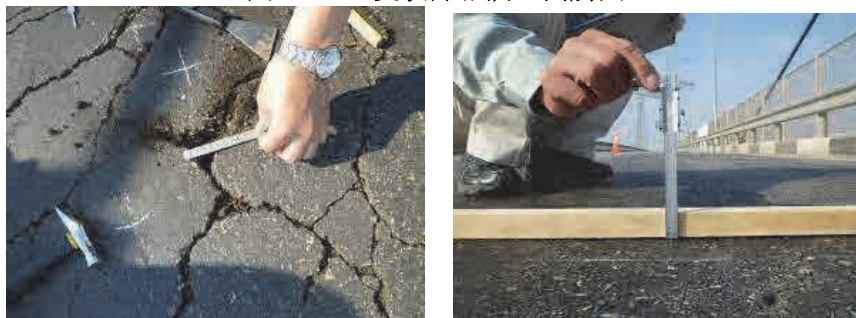
写真 2.2.4 変状詳細調査

- 最大ひび割れ幅は 40mm、深さ 80mm であった。その結果、主なひび割れは鋼床版上面まで達している。
- 70mm×50mm のポットホールが確認された。
- 補修の平坦性値 20mm に対し、5mm 未満であった。平坦性は良好である。
- 数箇所では結合力の悪化による浮きを確認された。
- 主要なひび割れは車輪の走行位置に合致している。

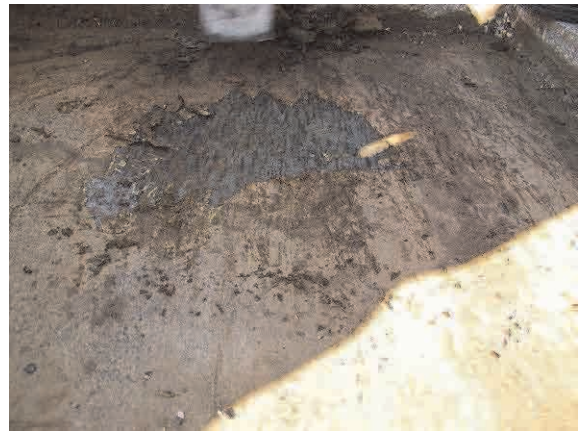
写真 2.3.1 デッキプレート上面（L1）

L1 の舗装撤去時に、接着層に付着した茶色物質を確認

接着層（接着材と錆）

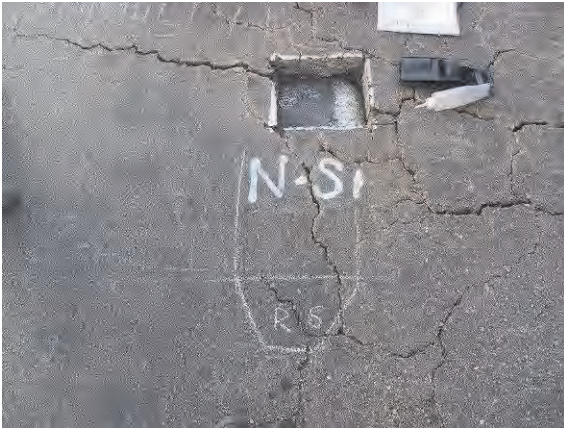
写真 2.3.2 デッキプレート上面（S1）

舗装撤去状況

リブ上の研磨されたデッキプレート上面

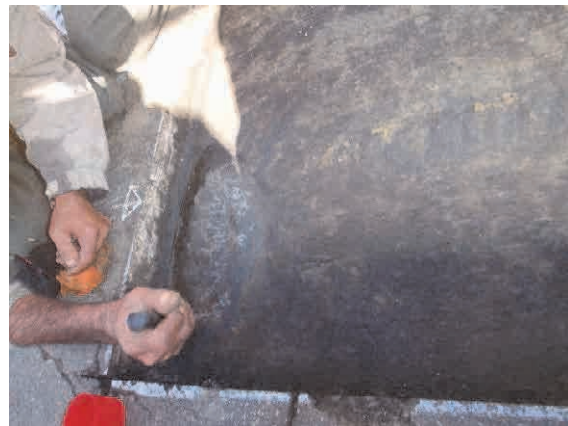
ほぼ全ての調査位置で、デッキプレート上面は腐食していた。デッキプレートの板厚の減少は調査位置により異なっていた。南側走行車線の L2、L3 は北側に比較してかなり腐食していた。

L2 と S2 の開削前状況

舗装撤去状況

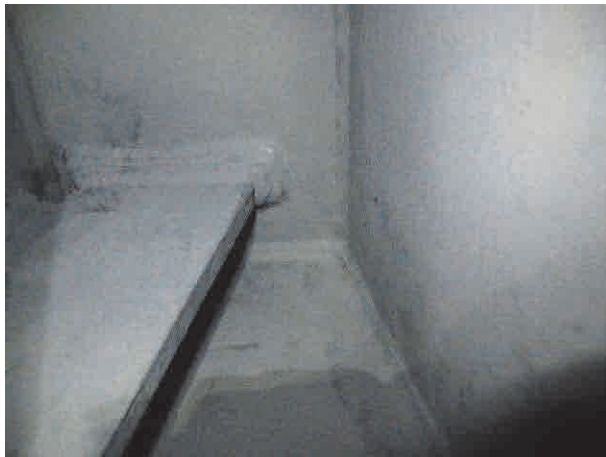
デッキプレートとの垂直補剛材溶接部（特に車輪直下の有害位置）
