フィリピン共和国  
地方都市水質改善計画  
フォローアップ調査・施工監理  
報告書

平成 23 年 9 月  
(2011 年)

独立行政法人国際協力機構  
(JICA)

日本テクノ株式会社

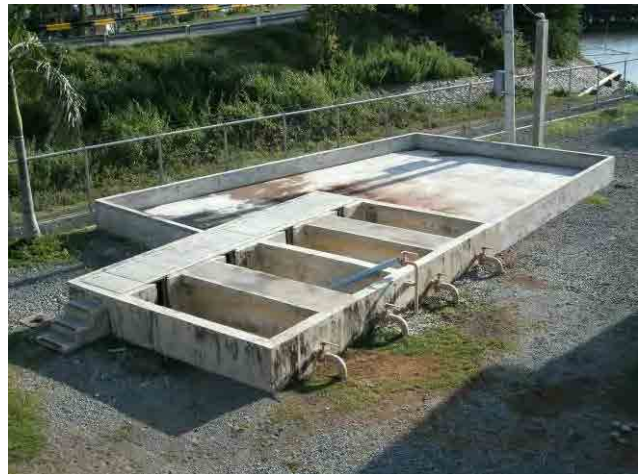
汚泥乾燥床：既存の汚泥乾燥床に WD 側で新たに増設している。

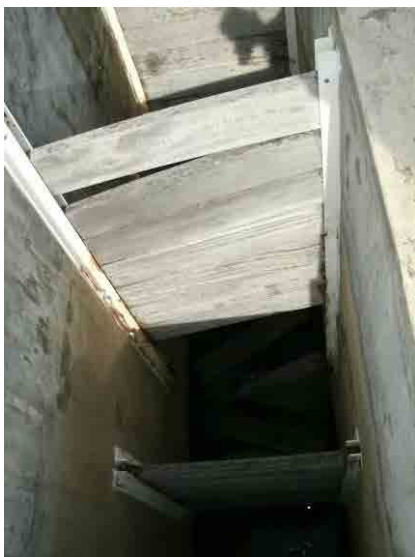
フロック形成池：う流板固定用ネジが腐蝕のため折れているものもあり、板が脱落している箇所がみられる。

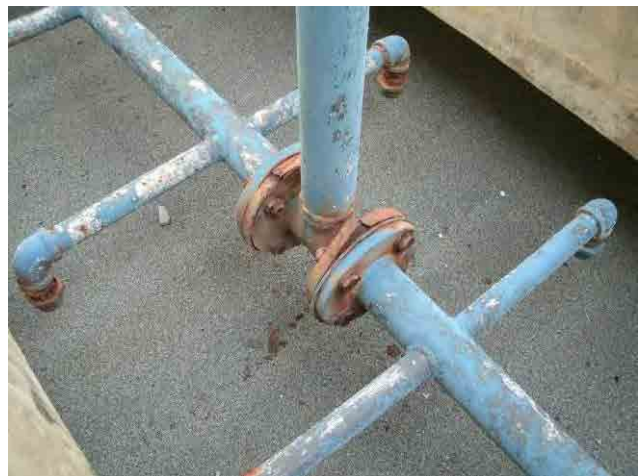
急速ろ過池：表洗管の錆が進行している箇所があるため、補修することが望ましい。

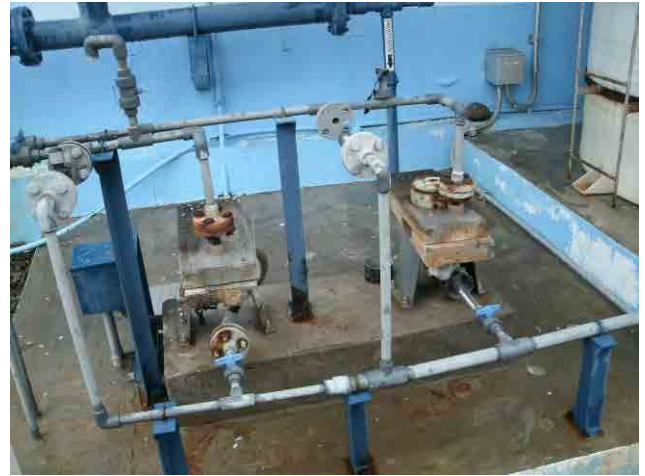
塩素注入ポンプ：屋外設置のためか、腐蝕が進行し撤去した。

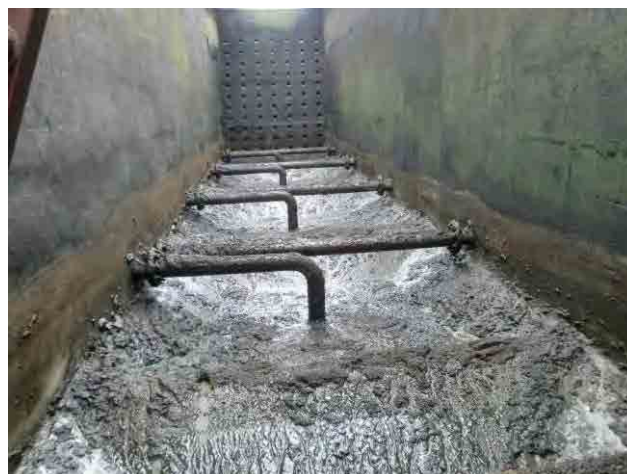
沈殿池：マンガンのためか黒い汚泥である。

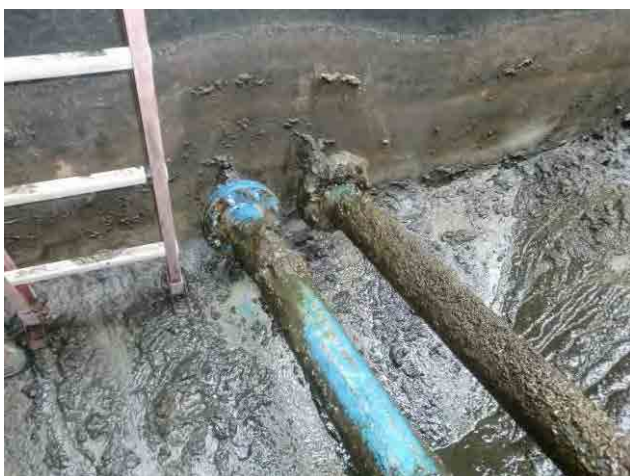
沈殿池汚泥引抜管：表面に汚泥が付着しているものの、配管自体は腐蝕していない。

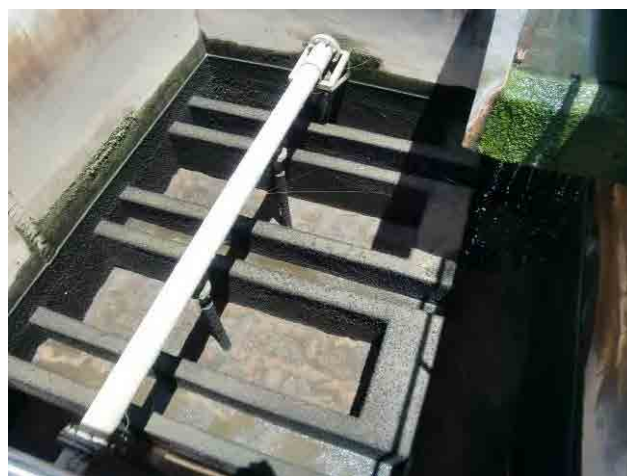
急速ろ過池：ろ過砂が必要以上に投入されており、砂の除去が必要である。

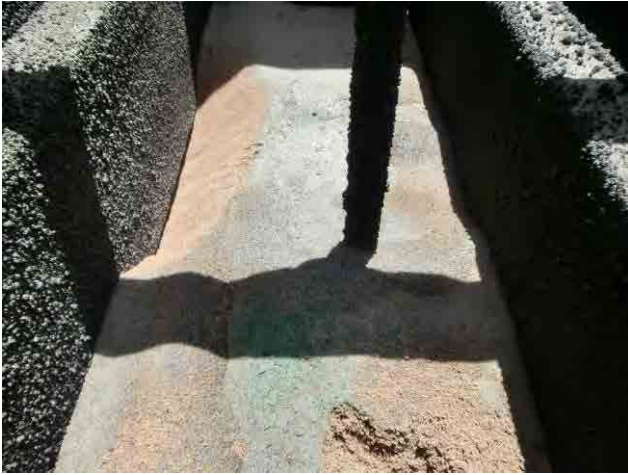
急速ろ過池：計画では砂層厚は60cmであるが、現在90cmもあるため、表洗管が埋もれており、またトラフ下に隙間がないため、ろ過面積も減少している。

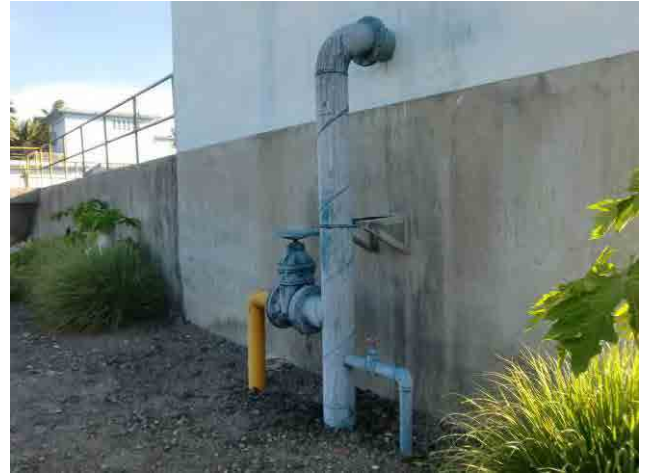
急速ろ過池表洗管：表洗管を送水管に繋ぎ込んで、表洗ポンプを送水用に使っている。そのため、ろ過池の表面洗浄を行っておらず、マッドボールの形成に繋がっている。

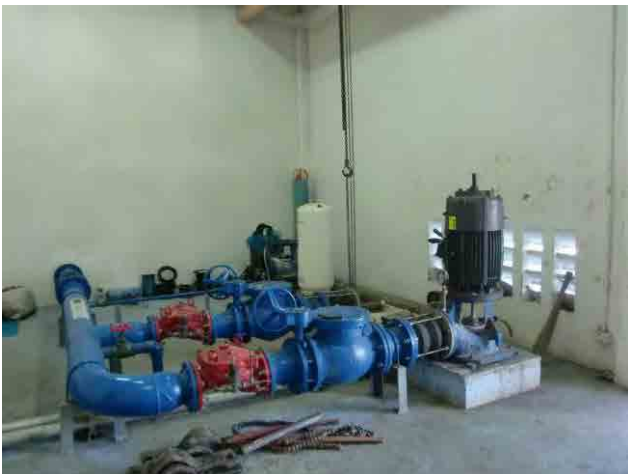
送水ポンプ：No.2ポンプについては、シャフトに問題があり、取り外している。モーターについては問題なし。現在はNo.1ポンプと表洗用ポンプを毎日交互運転している。

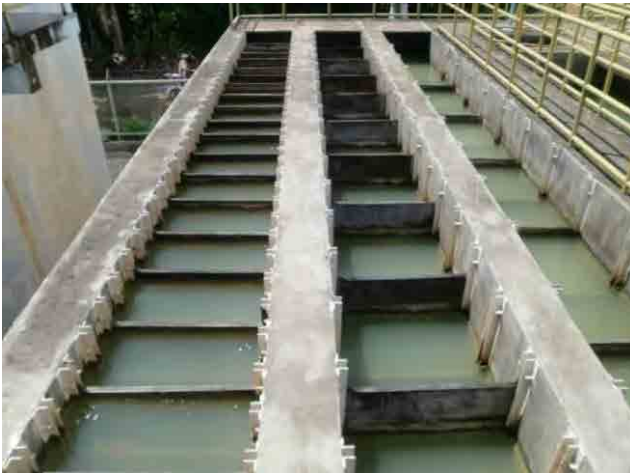
上下ろ流式フロック形成池：う流板の調整が必要。

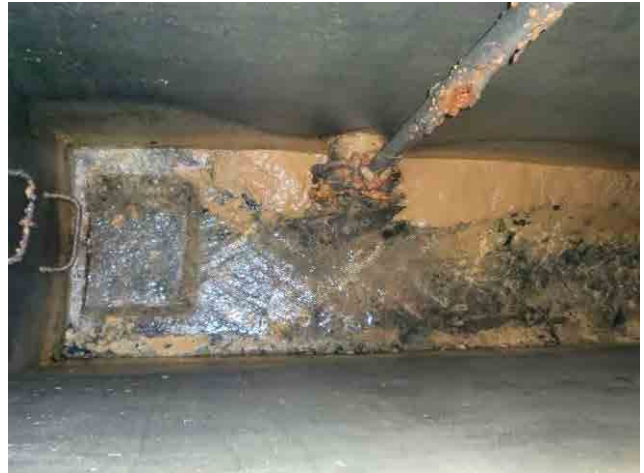
沈殿池流入弁：腐蝕の進行により錆瘤が付着している。

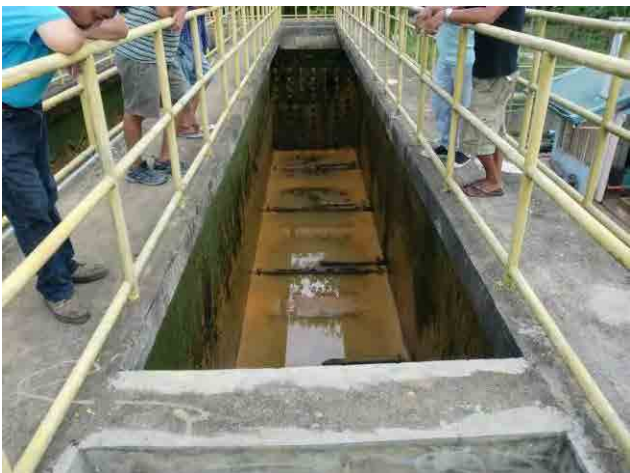
沈殿池汚泥引抜管：原水に塩分が含まれることより全ての配管で腐蝕が進行している。

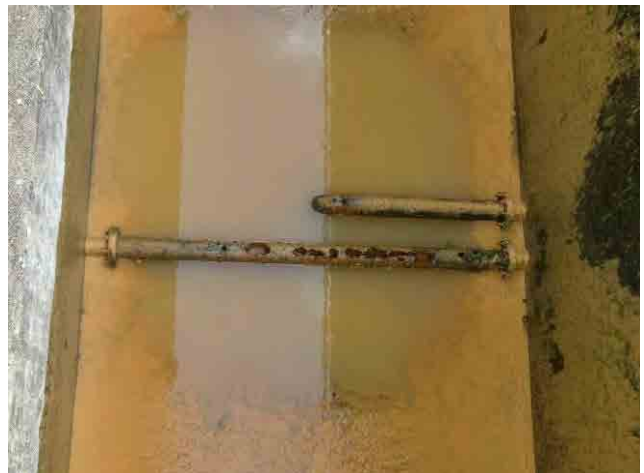
沈殿池汚泥引抜管：腐蝕により穴があいているになった配管。

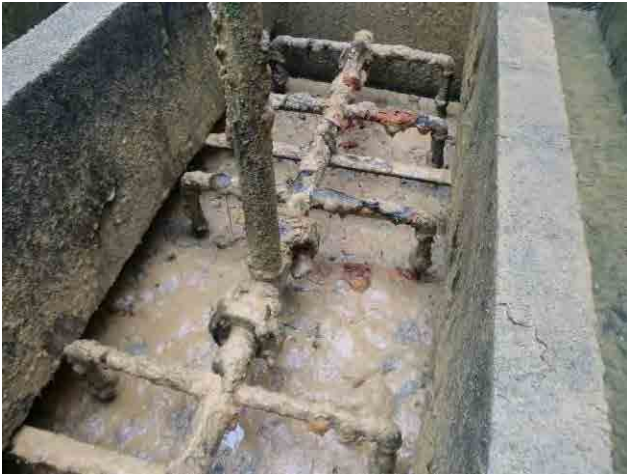
急速ろ過池表洗管：水を抜いた後のろ過池の様子。洗浄不足もあり、表洗管にフロック・汚泥の塊が付着している。

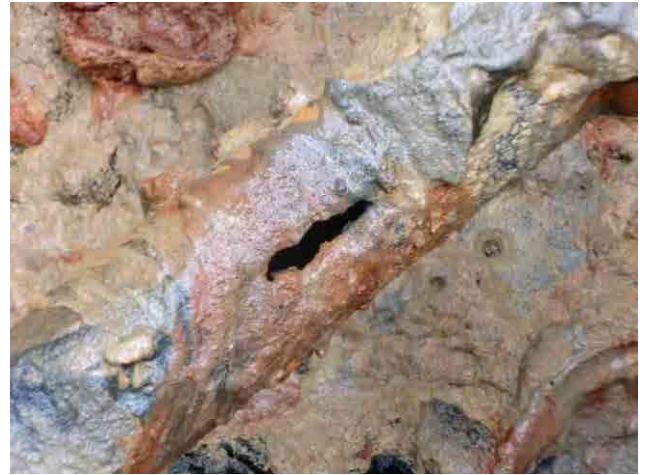
急速ろ過池表洗管：フロックの塊との間での腐蝕が進行したためか、表洗管に穴が開いている。

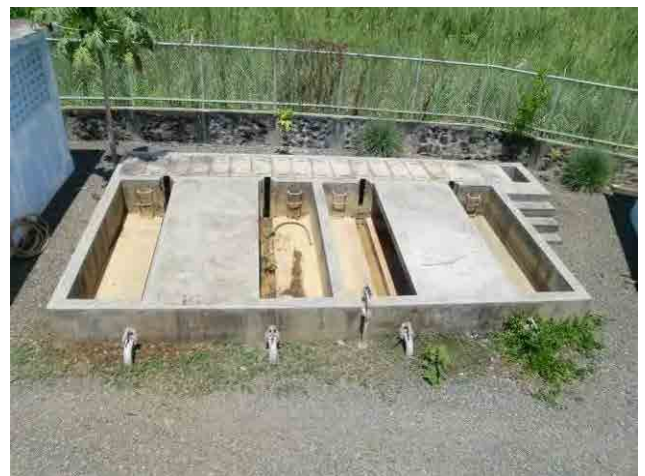
汚泥乾燥床：比国排水基準の変更に伴い、汚泥乾燥床としての機能を持たせるため、砂利等を充填する必要がある。

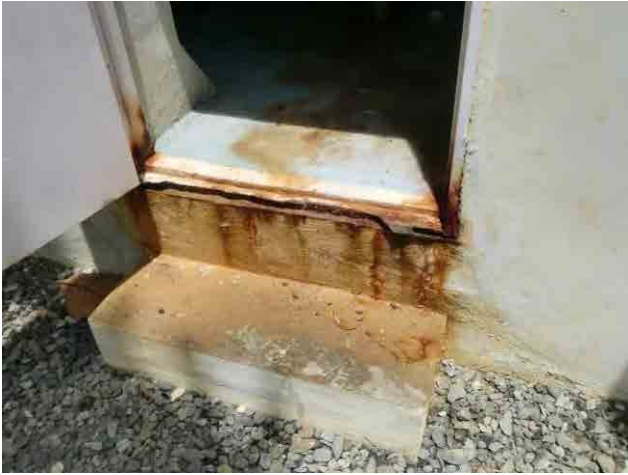
塩素注入室扉：腐蝕によりボロボロになっている。

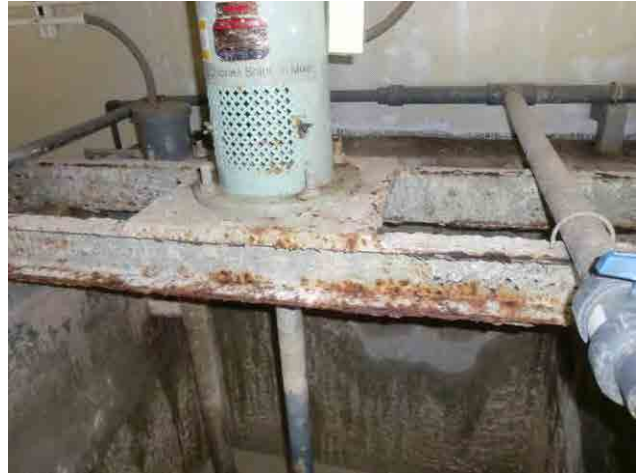
塩素攪拌機支持台：腐蝕による錆がみられる。

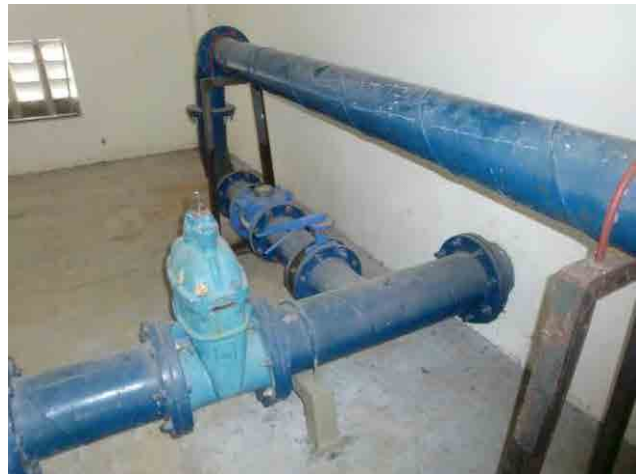
送水管パイパス：浄水池内の塩分濃度を薄めるために設けた他水源からの流入パイパス

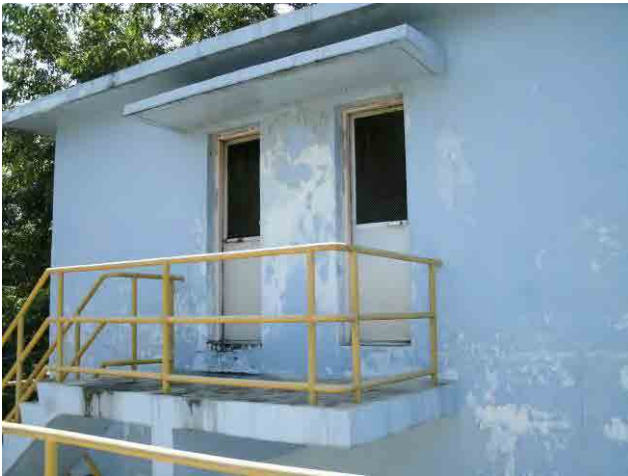
曝気塔：WDにより設置されたアルミ製ドア

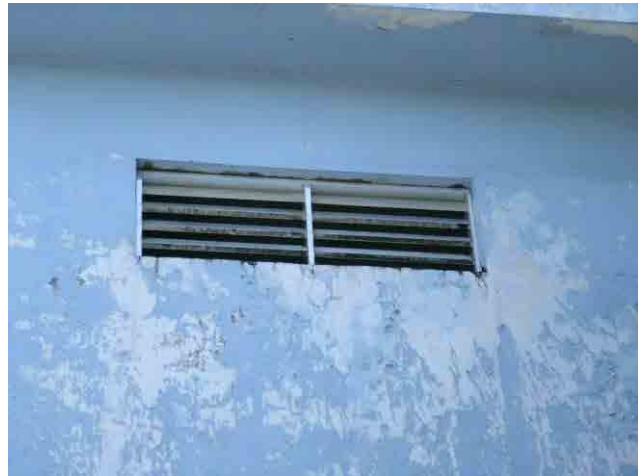
曝気塔：WDにより設置されたアルミ製ガラリ

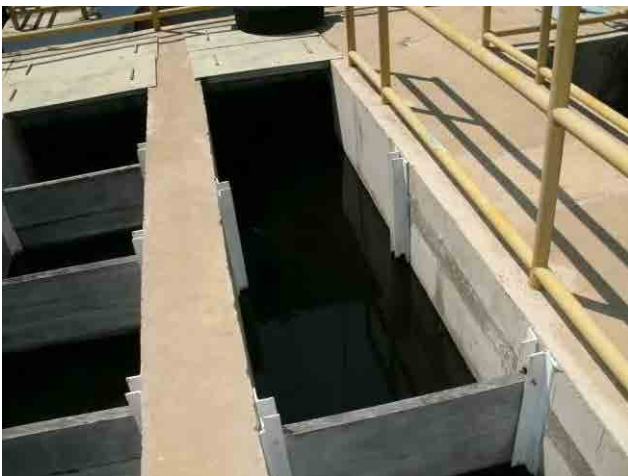
フロック形成池：清掃のため、最後尾の2列の阻流板を取り外している。

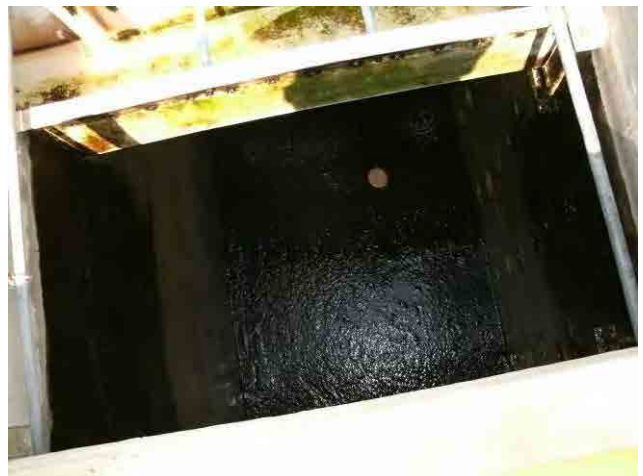
沈殿池：流出側に汚泥が堆積している状況である。フロックの沈降が十分でないことが原因と考えられる。

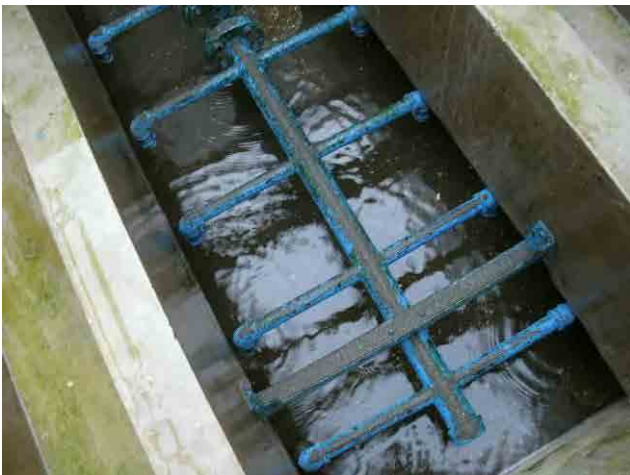
ろ過池：ろ過池洗浄中。

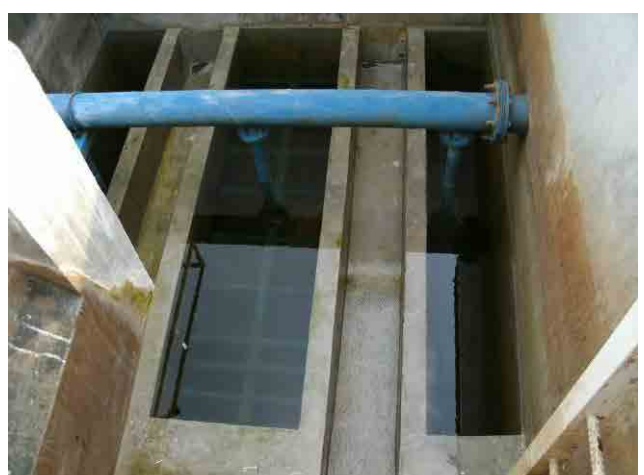
ろ過池：逆洗のみであるが、洗浄した後は比較的クリアな状況である。

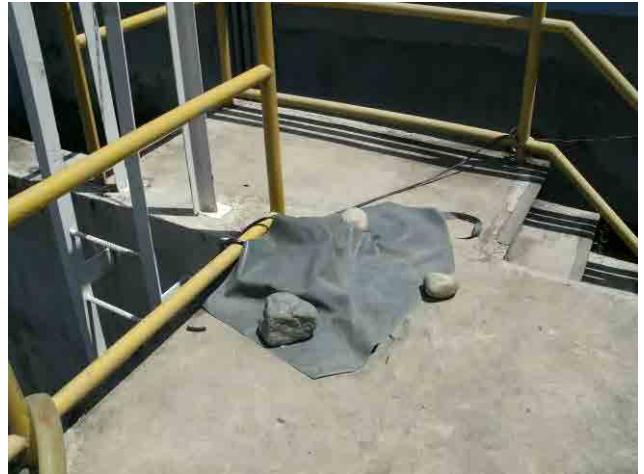
排水槽：シートの下にコンセントがある。雨除けのため、シートを被せている。

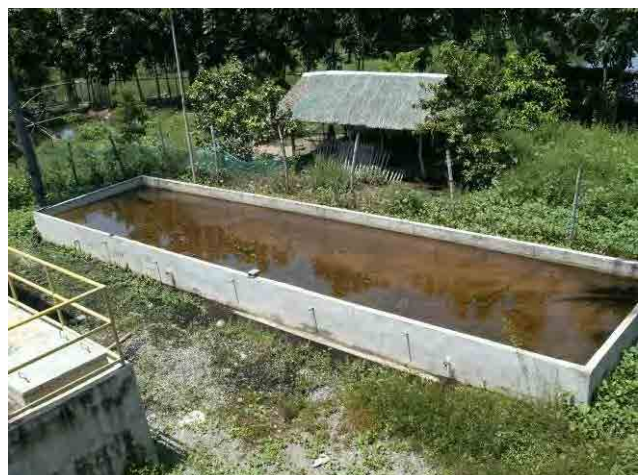
汚泥貯留槽：WD により建設された汚泥貯留槽。汚泥を乾燥させる構造ではなく、自然蒸発させる構造のため、乾燥に3~4 週間程度必要である。

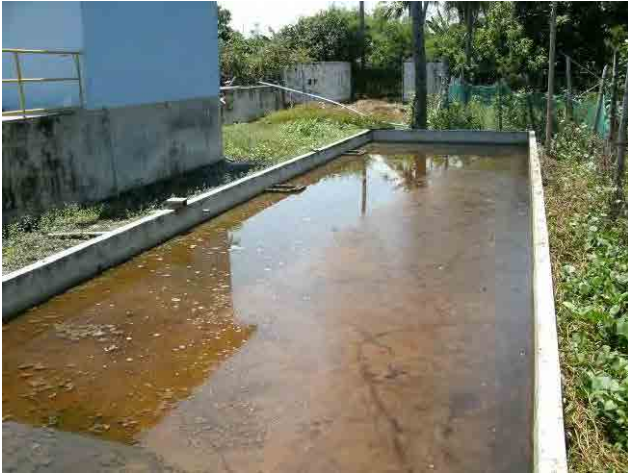
汚泥貯留槽：近影

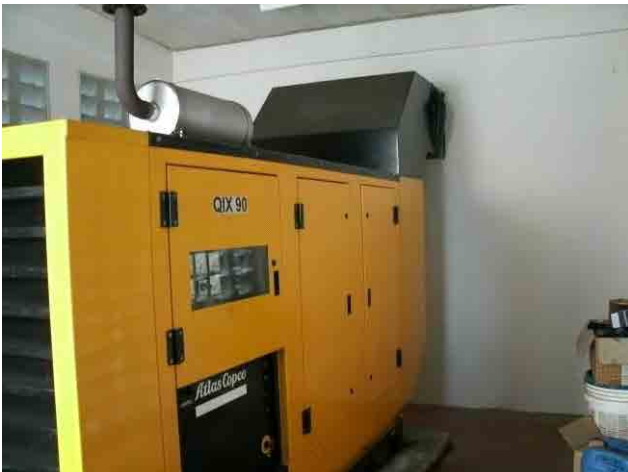
自家発電機：維持管理が大変良好であり、新品同様の状態である。

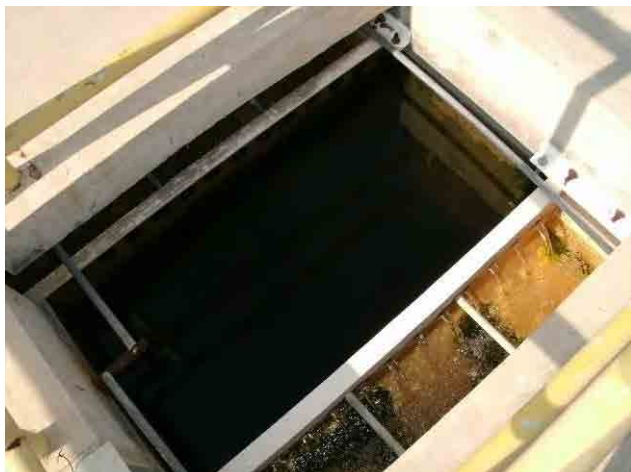
沈殿池：フロックが流出トラフからキャリーオーバーしている。

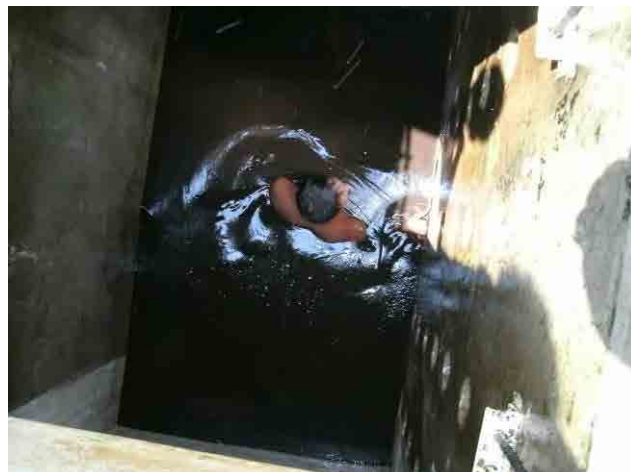
沈殿池：流出側にも汚泥が堆積している。

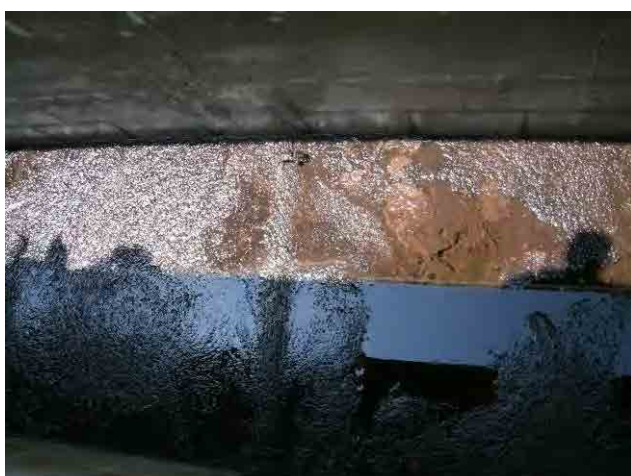
沈殿池：褐色の汚泥が多量に沈殿池に堆積している。

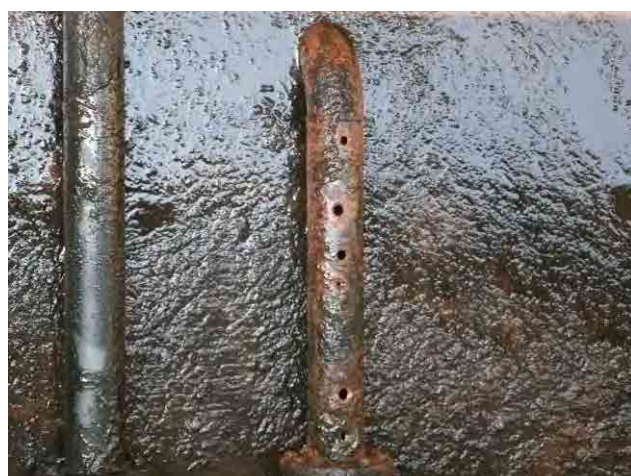
沈殿池：腐蝕により汚泥引抜管に穴が開いている。

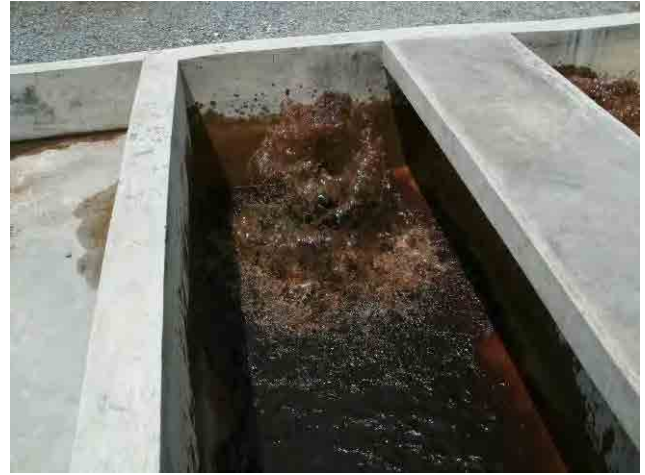
汚泥乾燥床：褐色の汚泥引抜水が流入する様子。

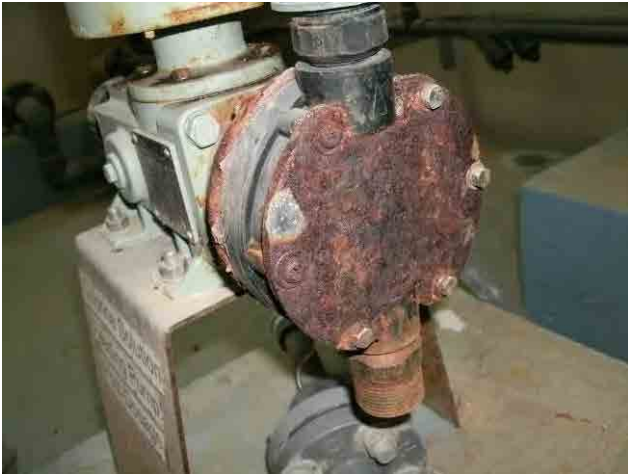
後塩素注入ポンプ：ダイヤフラム部が腐蝕により作動しなくなっている。後塩素の注入は行っていない。

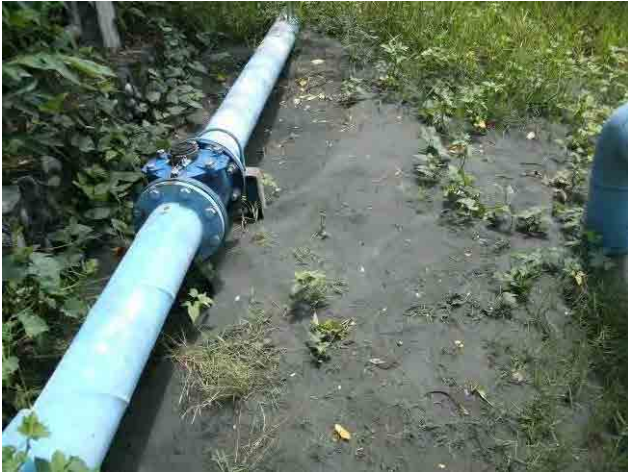
No.7 井戸：砂の巻上げが多い。

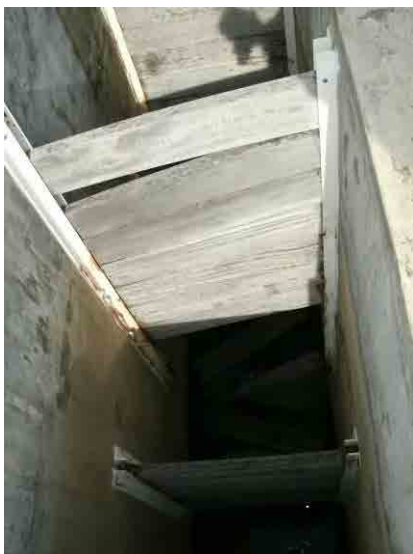
ブロック形成池：う流板固定用ネジが腐蝕のため折れているものもあり、板が脱落している箇所がみられる。

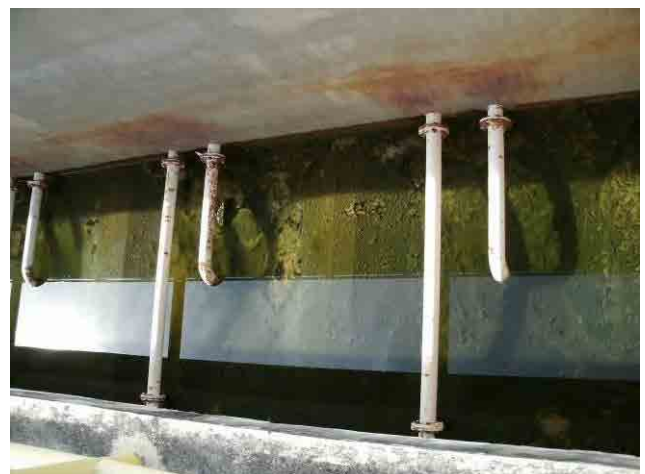
沈殿池：錆が付いている配管があるため、再度防水塗装することが望ましい。

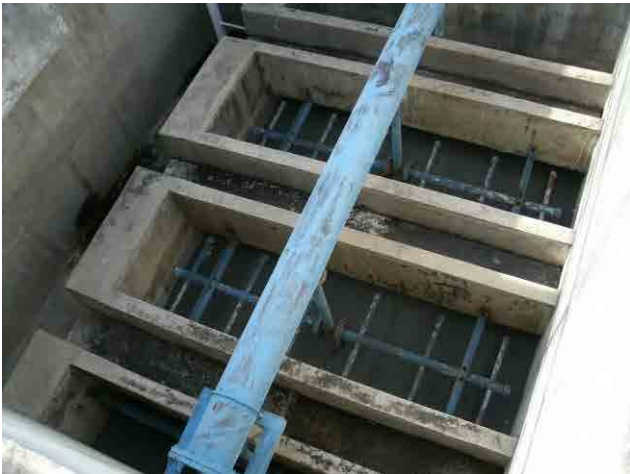
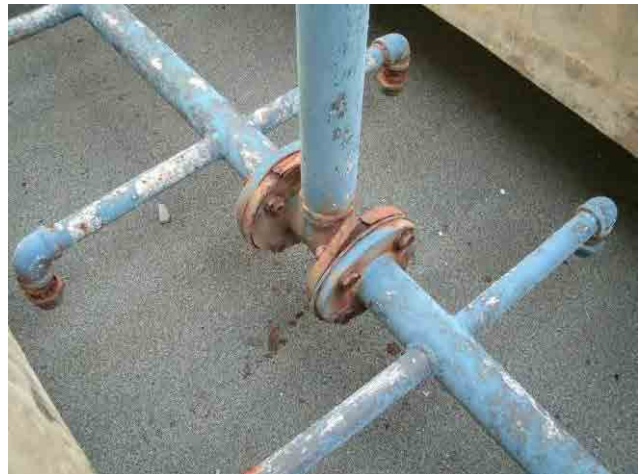
急速ろ過池：表洗管の錆が進行している箇所があるため、補修することが望ましい。

急速ろ過池：同左

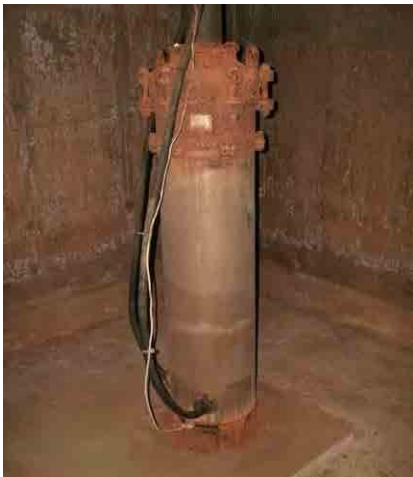
配水ポンプ：運転に支障はないが、錆が付いている。

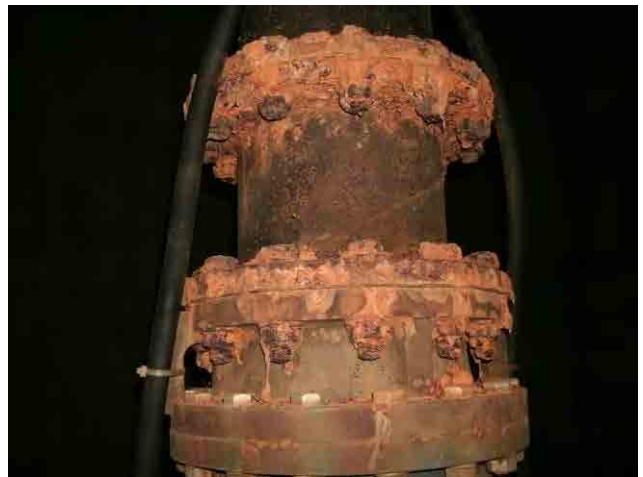
逆洗ポンプ：運転に支障はないが、錆が付いている。

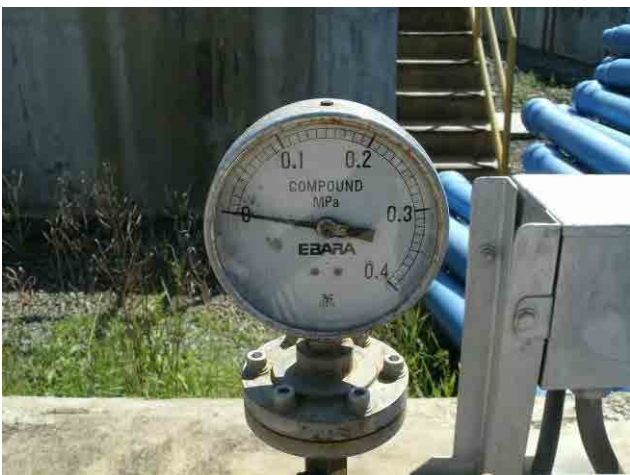
回収ポンプ用圧力計：作動しない。

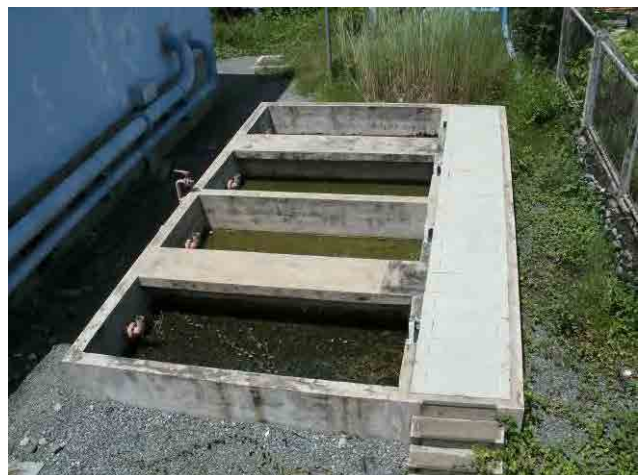
汚泥乾燥床：砂利が充填されているが、使用していない。

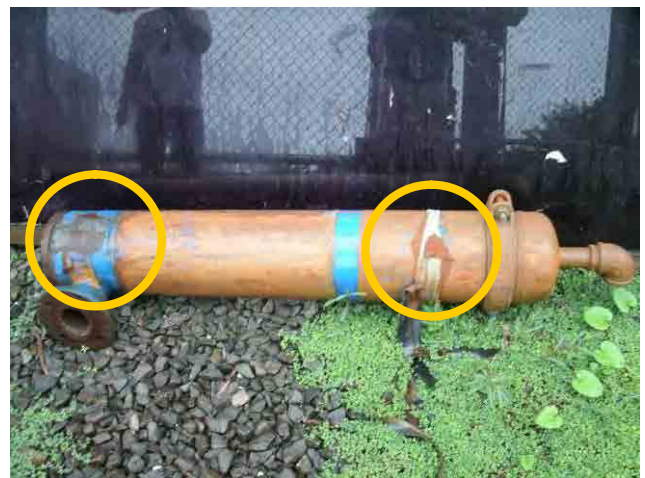
除砂器：穴が開いたため、補修して使用していたが、使用できなくなったため撤去した除砂器。

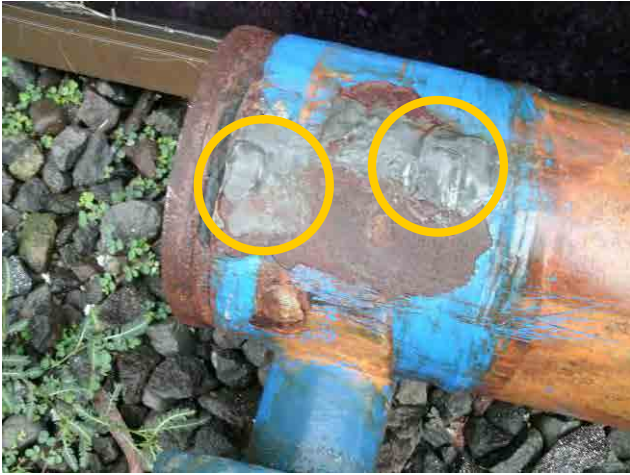
除砂器：パテで穴を塞いだ補修跡。

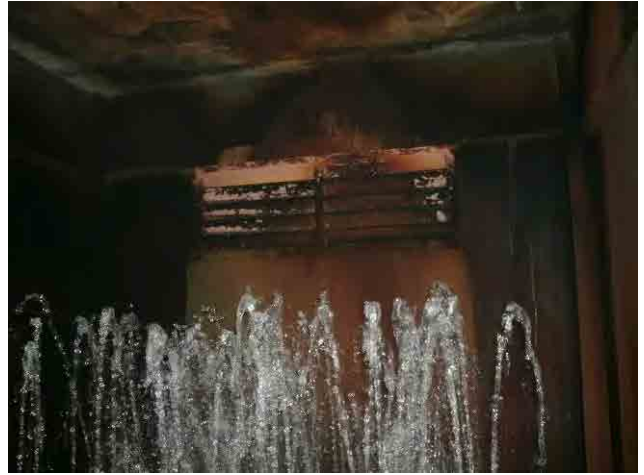
曝気塔：噴射が弱まり、天井まで届かなくなった。溶存酸素は十分であり、特に問題ない。

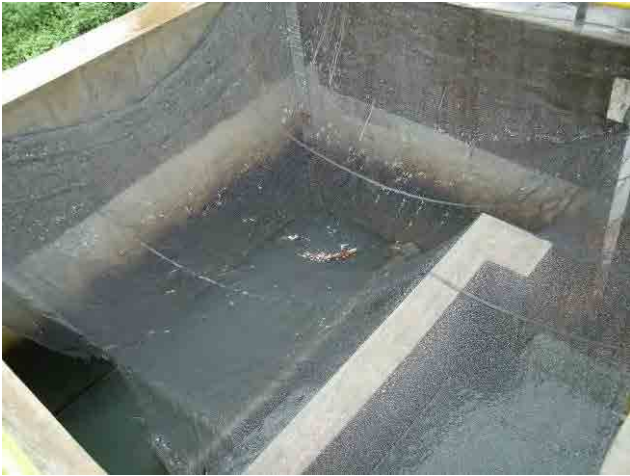
ろ過池：落ち葉の流入を防ぐため、ネットを被せている。

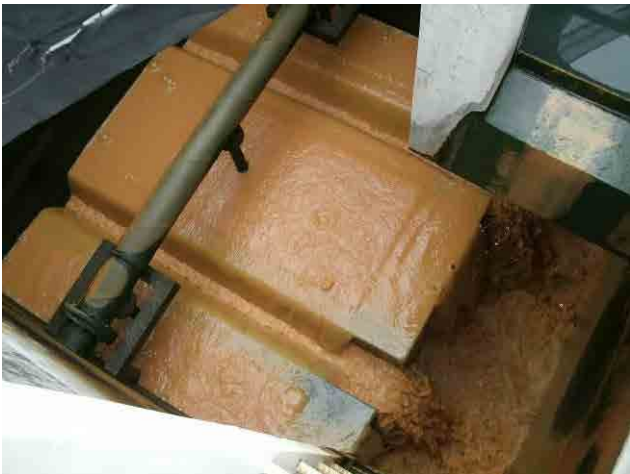
ろ過池：逆洗中。

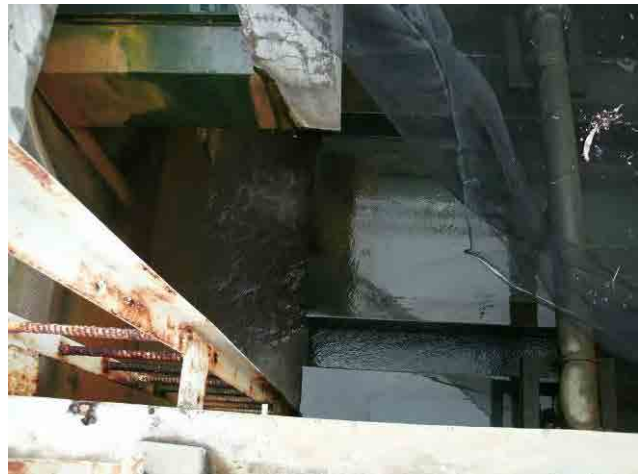
ろ過池：逆洗後。

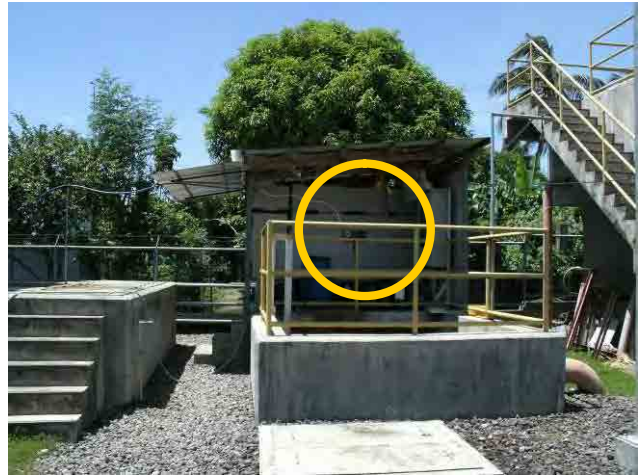
塩素注入ポンプ：WD が設置した塩素注入ポンプ。
