HC No.	C-01	HC Name	Bongsong			Village	Ban Hair	
Coordination	District	Province	Longitude	Latitude	Elevation	調査日	要請内容	
	Pakse	Champasak	15° 8' 49.8"	105° 48' 10.3"	101m	2012/3/12	建替・新敷地	
施設の状況	面積	土地所有権	コメント				Staff House	
	約 50 m ²	村所有	既存施設は 1997 年以前建設で、非常に老朽化が著しい、ミーティングルーム兼用の 1 部屋、上の階はセキュリティ用ドミ。現在の敷地は毎年洪水に襲われている。候補地1は民地でHCを建てることを反対しており、新サイトとして認められない旨を伝えた。翌日村所有地の候補地2の提案をうけ調査を行った。				無	
	自然災害	UXO					Priority	
	—	OK					HC-A	II
電気	現状	コメント						
	有	低圧引き込みが可能。						
給水状況	現状	コメント						
	無	隣地に私有井戸(距離 70m)有。パクセーに近く、私設井戸が多いため、井戸を建設してもコミュニティでの管理は難しい。そのため HC 用の井戸を建設する。						
水源	Longitude	Latitude	Depth	水質コメント	井戸の必要性	備考		
			計画深さ 50m		要			
舗装路へのアクセス	簡易補修路	悪路	舟で渡河	浅い川の渡河	本調査の状況			所要時間
	3km	—	—	—	良好			0.05
保健サービス	受益人口	村数	外来患者数	入院患者数	出産数	病院へ搬送	スタッフ数	
	5,486 人	5 村	473 人/年	N/A 人/年	3 人/年	N/A 人/年	3 人	
機材	コメント							
	ベット以外何も無かった。聴診器も見つけることはできなかった。							
郡病院へのアクセス	舗装路	簡易補修路	悪路	舟で渡河	浅い川の渡河	雨期の影響		
	2km	3km	—km	—	—	—

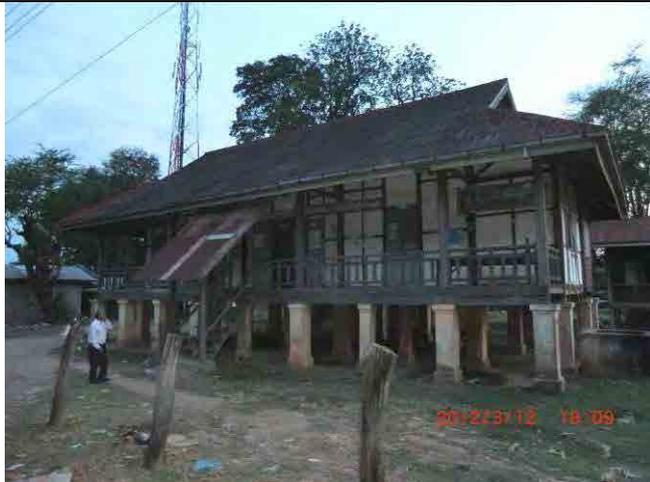
現 HC

HC No.	C-02		HC Name		Saphai		Village	Saphaikang	
Coordination	District		Province		Longitude	Latitude	Elevation	調査日	要請内容
	Sanasomboum		Champasak		15° 11' 43.9"	105° 42' 55.2"	101m	2012/3/12	建替・同敷地
施設の状況	面積	土地所有権		コメント				Staff House	
	約 180 m ²	村所有		堅牢な RC 基礎をもつ老朽化した木造の大きな施設。患者数が多いが、設備が不十分で外来のみ、出産も家に訪問している。敷地に十分な空きスペースがない。毎月 DH に記録を提出しており、何か問題があれば DH のスタッフが来るとのこと、薬は処方箋をだして、患者は薬局で購入する。				—	
	自然災害	UXO						Priority	
	—	—						HC-A	II
電気	現状		コメント						
	有		低圧引き込みが可能。						
給水状況	現状		コメント						
	無		既存の井戸は孔内にパイプを落として使えなくなった。数件の住民が共同で設置した私設の給水塔が隣にあるがサンプル採取できず。集落は大きく、井戸も多いため、HC 用の井戸を建設する。						
水源	Longitude	Latitude	Depth	水質コメント		井戸の必要性		備考	
			計画深さ 50m			要			
舗装路へのアクセス	簡易補修路	悪路	舟で渡河	浅い川の渡河	本調査の状況			所要時間	
	3km	—	—	—	良好			0:05	
保健サービス	受益人口	村数	外来患者数	入院患者数	出産数	病院へ搬送	スタッフ数		
	12,044 人	14 村	N/A 人/年	0 人/年	60 人/年	N/A 人/年	4 人		
機材	コメント								
	老朽化しほとんどない。								
郡病院へのアクセス	舗装路	簡易補修路	悪路	舟で渡河	浅い川の渡河	雨期の影響			
	9km	3km	—km	—	—	—

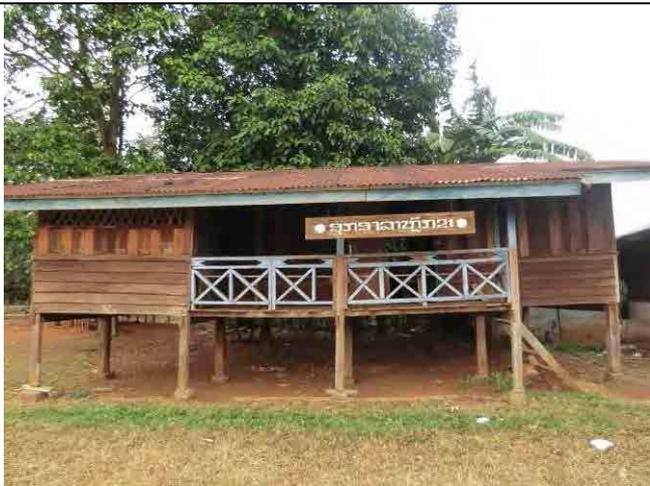
現 HC

HC No.	C-03	HC Name	Km21th		Village	Km21th	
Coordination	District	Province	Longitude	Latitude	Elevation	調査日	要請内容
	Bachiang	Champasak	15° 10' 1.1"	105° 58' 34.4"	438m	2012/3/13	建替・新敷地
施設の状況	面積	土地所有権	コメント				Staff House
	約 90 m ²	村所有	既存 HC は 2005 年築。施設の老朽化は著しい。また分娩台がないため、分娩は自宅か、県病院にておこなっている状況。				無
	自然災害	UXO					Priority
	—	OK					HC-A
電気	現状	コメント					
	有	低圧引き込みあり。停電は月 2-3 回程度。					
給水状況	現状	コメント					
	有	敷地内(学校)に日本の無償で作った井戸があり(距離約 30m)コミュニティでも使用。HC 用の井戸を建設する。					
水源	Longitude	Latitude	Depth	水質コメント	井戸の必要性	備考	
			計画深さ 55m		要		
舗装路へのアクセス	簡易補修路	悪路	舟で渡河	浅い川の渡河	本調査の状況		所要時間
	—km	—	—	—	良好		—
保健サービス	受益人口	村数	外来患者数	入院患者数	出産数	病院へ搬送	スタッフ数
	6,623 人	12 村	2,000 人/年	N/A 人/年	N/A 人/年	N/A 人/年	4 人
機材	コメント						
	老朽化しほとんどないが、機材、消耗品の整理整頓も悪い。						
郡病院へのアクセス	舗装路	簡易補修路	悪路	舟で渡河	浅い川の渡河	雨期の影響	
	10km	—km	—km	—	—	—

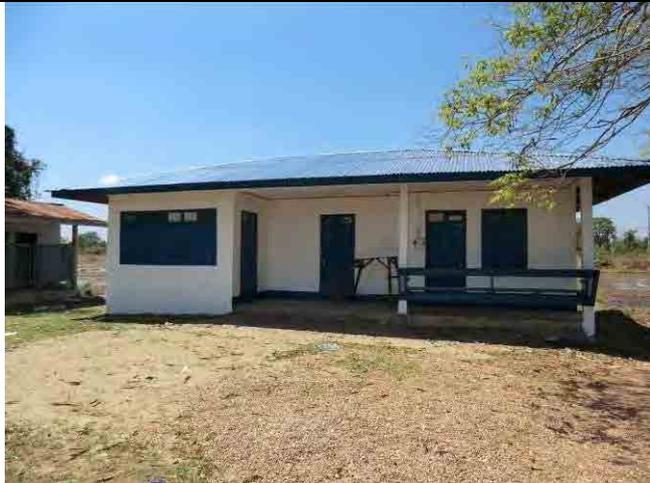
現 HC

HC No.	C-07		HC Name	Vernyang		Village	Vernyang	
Coordination	District	Province	Longitude	Latitude	Elevation	調査日	要請内容	
	Moonlapamok	Champasak	14° 6' 30.8"	105° 43' 53.5"	95m	2012/3/13	建替・新敷地 宿舎	
施設の状況	面積	土地所有権	コメント				Staff House	
	約 50 m ²	村所有	既存施設 MDM が MCH に特化した HC に改修中。それとは別にドクターも常駐できる5人程度のスタッフを置ける HC を希望している。カンボジア国境からの来訪も見込む(1000 人/年)との話。				無	
	自然災害	UXO					Priority	
	—	OK					HC-B III SH III	
電気	現状	コメント						
	有	低圧引き込みが可能。						
給水状況	現状	コメント						
	無	新敷地は藪の中にあり、井戸は無い。周辺の村には個人用の井戸も多いため、コミュニティでの管理は難しい。						
既存水源位置	Longitude	Latitude	Depth	水質コメント	井戸の必要性	備考		
	14° 6' 33.6"	105° 43' 53 "	30m	大腸菌	要	SOW III		
舗装路へのアクセス	簡易補修路	悪路	舟で渡河	浅い川の渡河	本調査の状況			所要時間
	40km	有	有	—	部分的に悪路			1:20
保健サービス	受益人口	村数	外来患者数	入院患者数	出産数	病院へ搬送	スタッフ数	
	2,544 人	6 村	N/A 人/年	N/A 人/年	N/A 人/年	N/A 人/年	3 人	
機材	コメント							
	現HCは補修中、見た範囲では何も無い。							
郡病院へのアクセス	舗装路	簡易補修路	悪路	舟で渡河	浅い川の渡河	雨期の影響		
	—km	40km	—km	—	—	有(通行可)

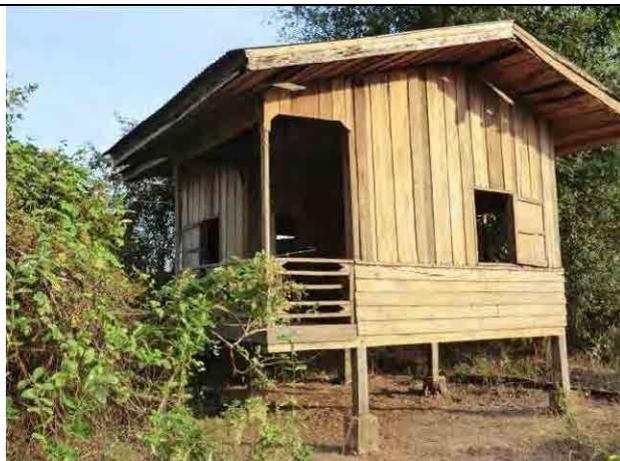
元 HC 使用していない

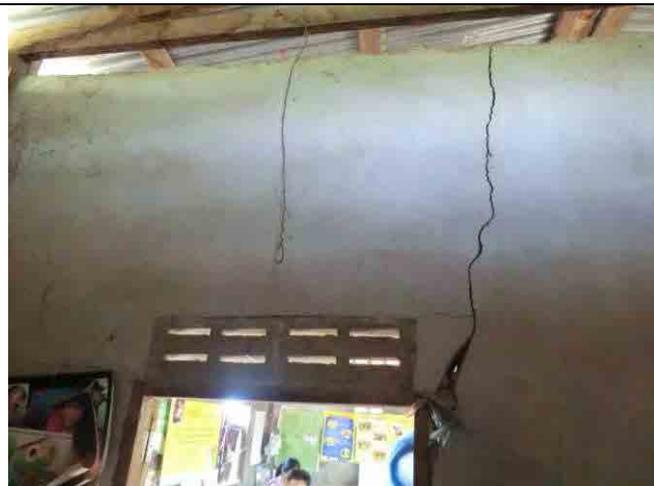
内部

HC No.	C-10		HC Name		Banphon		Village	Nongmek	
Coordination	District	Province		Longitude	Latitude	Elevation	調査日	要請内容	
	Phonthong	Champasak		15° 2' 53.8"	105° 43' 51.6"	129m	2012/3/14	建替・新敷地	
施設の状況	面積	土地所有権		コメント				Staff House	
	約 35 m ²	村所有		既存 HC は 1993 年築。ドナー援助なし。既存HCより約 0.5km 離れたところに新サイトあり。				無	
	自然災害	UXO						Priority	
	—	OK		HC-A		I			
電気	現状	コメント							
	有(中圧)	低圧引き込みが可能。							
給水状況	現状	コメント							
	無	新敷地周辺には井戸がない。新敷地の周辺には民家はないのでコミュニティでの管理は難しい。HC用の井戸を建設する。							
水源	Longitude	Latitude	Depth	水質コメント		井戸の必要性	備考		
			計画深さ 60m			要			
舗装路へのアクセス	簡易補修路	悪路	舟で渡河	浅い川の渡河	本調査の状況			所要時間	
	8km	有	—	—	部分的に悪路			0:20	
保健サービス	受益人口	村数	外来患者数	入院患者数	出産数	病院へ搬送	スタッフ数		
	7,570 人	11 村	960 人/年	N/A 人/年	20 人/年	10 人/年	3 人		
機材	コメント								
	基本的なものは揃っているが、ワクチン冷以外は老朽化はしている。								
郡病院へのアクセス	舗装路	簡易補修路	悪路	舟で渡河	浅い川の渡河	雨期の影響			
	1km	8km	—km	—	—	有(通行可)

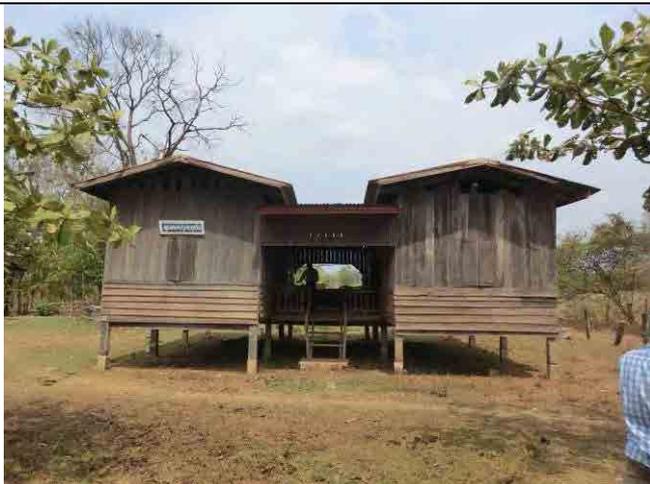
HC No.	C-11	HC Name	Kundchick		Village	Phonsaart		
Coordination	District	Province	Longitude	Latitude	Elevation	調査日	要請内容	
	Phonthong	Champasak	14° 58' 37.9"	105° 42' 40.6"	128m	2012/3/14	建替・同敷地	
施設の状況	面積	土地所有権	コメント				Staff House	
	約 70 m ²	村所有	既存 HC は「TB organization」が 2005 年に施設を援助する目的で、古木材を使用し建築。老朽化が著しい。その後ドナー援助はなし。				無	
	自然災害	UXO					Priority	
	—	—					HC-A	II
電気	現状	コメント						
	有	時々停電有						
給水状況	現状	コメント						
	有	敷地内に据置型モーターポンプを付けた井戸有。大腸菌が検出されたため混入検査を実施した。塩素殺菌用タンクを計画する						
水源	Longitude	Latitude	Depth	水質コメント	井戸の必要性	備考		
	14° 58' 37.9"	105° 42' 40.6 "	—m	大腸菌	不要	大腸菌混入検査		
舗装路へのアクセス	簡易補修路	悪路	舟で渡河	浅い川の渡河	本調査の状況		所要時間	
	15km	—	—	—	悪路、幅員が狭い		0:40	
保健サービス	受益人口	村数	外来患者数	入院患者数	出産数	病院へ搬送	スタッフ数	
	8,840 人	13 村	1,300 人/年	12 人/年	228 人/年	3 人/年	3 人	
機材	コメント							
	老朽化しほとんどないが、特に木製ベットは壊れかかっている。							
郡病院へのアクセス	舗装路	簡易補修路	悪路	舟で渡河	浅い川の渡河	雨期の影響		
	1km	15km	—km	—	—	—

現 HC

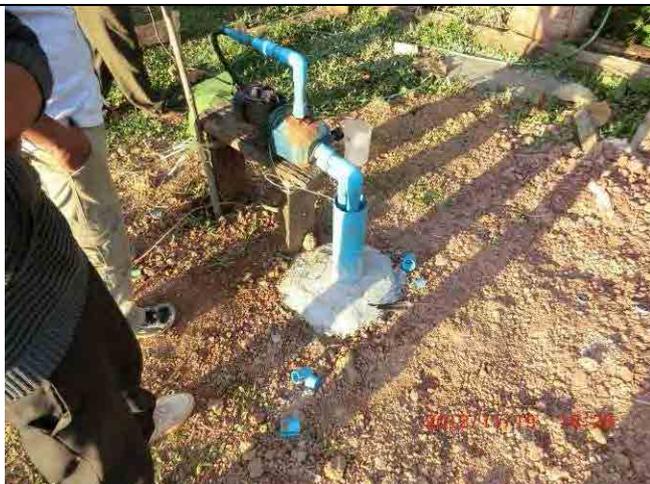
大腸菌混入検査済み井戸

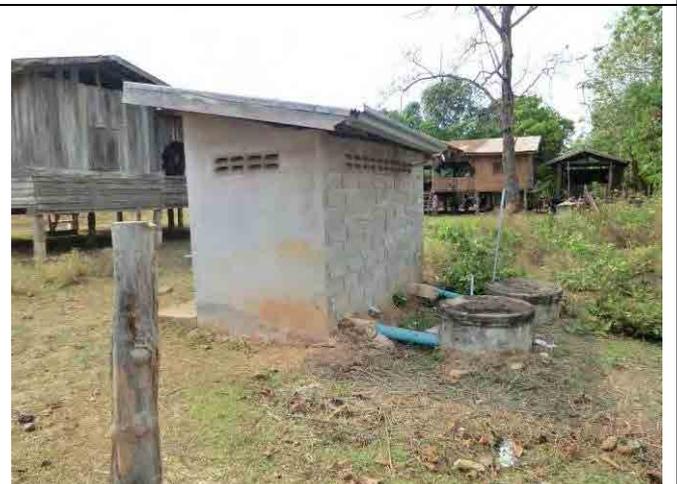
トイレ

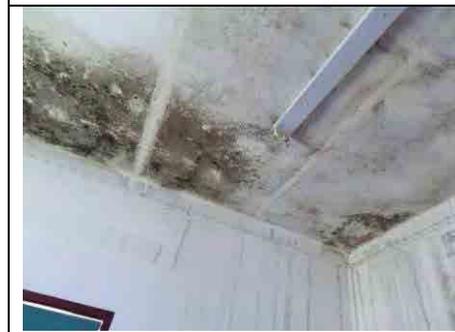
HC No.	C-14		HC Name	Champasak		Village	Wat Thong	
Coordination	District	Province	Longitude	Latitude	Elevation	調査日	要請内容	
	Champasak	Champasak	14° 53' 35.9"	105° 52' 41.5"	96m	2012/3/13	補修	
施設の状況	面積	土地所有権	コメント				Staff House	
	約 500 m ²	政府所有	既存施設は 1958 年築の DH で、この DH は 2007 年に別な場所に移転した。その際、この DH 施設が HC に再使用された経緯がある。特に、屋根、床、天井、木床部分の劣化が見られる。特に、電気配線等の老朽化が著しく、問題が多ことと、施設がかなり古いため、補修では技術的に難しく建て替えのほうが好ましい判断できる。				HC 内居住	
	自然災害	UXO					Priority	
	2007 年の洪水 (1.5m)	—					HC-B III	
電気	現状	コメント						
	有	低圧引き込みあり。しかし、施設自身が古いため、配線設備が著しく痛んでいる。停電は月 2-3 回ある。						
給水状況	現状	コメント						
	有	旧 DH であり、そのための高架タンク付き井戸が利用可能。						
水源	Longitude	Latitude	Depth	水質コメント	井戸の必要性	備考		
	14° 53' 34"	105° 52' 41"	—m	問題なし	不要	SOW III		
舗装路へのアクセス	簡易補修路	悪路	舟で渡河	浅い川の渡河	本調査の状況		所要時間	
	27km	—	—	—	部分的に悪路		0:40	
保健サービス	受益人口	村数	外来患者数	入院患者数	出産数	病院へ搬送	スタッフ数	
	8,500 人	14 村	1,643 人/年	394 人/年	144 人/年	16 人/年	5 人	
機材	コメント							
	基本的なものは揃っているが、老朽化は著しい。特に木製ベットは壊れていた。

天井

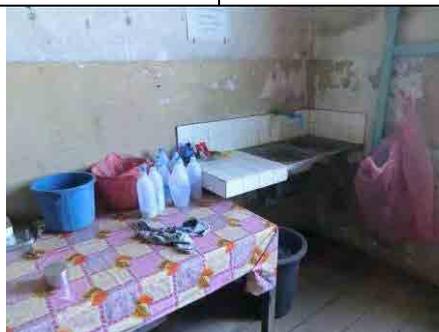
内部

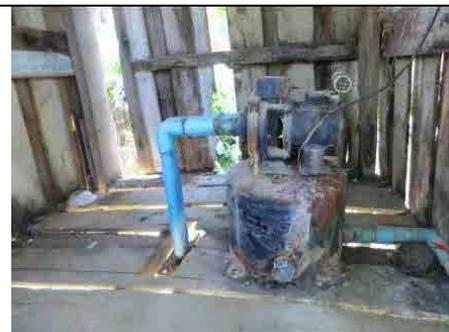
現井戸

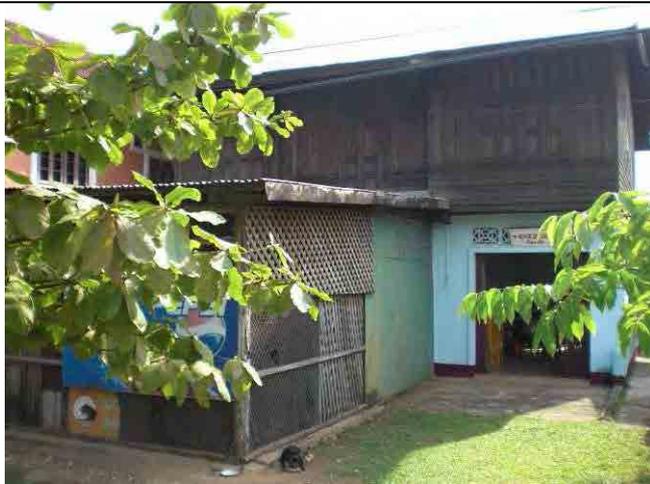
HC No.	C-16		HC Name		Phonsikai		Village		Phonsikai					
Coordination	District		Province		Longitude		Latitude		Elevation					
	Pakse		Champasak		15° 8' 54.8"		105° 46' 5.8"		108m					
施設の状況	面積		土地所有権		コメント					Staff House				
	約 30 m ²		政府所有		既存施設は民家(1975年以前に建設)の一部を利用し使用しているが、かなりの老朽化が進んでいる、ワクチンは村のオフィスに保管、電気は料金未納でとめられている。新サイト(政府所有)は6村をカバー。					無				
	自然災害		UXO							Priority				
	—		OK							HC-A		II		
電気	現状		コメント											
	有		低圧引き込みが可能。											
給水状況	現状		コメント											
	無		隣地に深度50mの私有井戸がある。パクセーに近く、村の規模も大きく、私設井戸も散見されるためコミュニティでの管理は難しい。そのためHC用の井戸を建設する。											
水源	Longitude		Latitude		Depth		水質コメント		井戸の必要性		備考			
					計画深さ50m		—		要		HC			
舗装路へのアクセス	簡易補修路		悪路		舟で渡河		浅い川の渡河		本調査の状況			所要時間		
	—km		—		—		—		良好			—		
保健サービス	受益人口		村数		外来患者数		入院患者数		出産数		病院へ搬送		スタッフ数	
	11,592人		6村		2,750人/年		N/A人/年		N/A人/年		10人/年		4人	
機材	コメント													
	老朽化しほとんどないが整理されている。													
郡病院へのアクセス	舗装路		簡易補修路		悪路		舟で渡河		浅い川の渡河		雨期の影響

現 HC

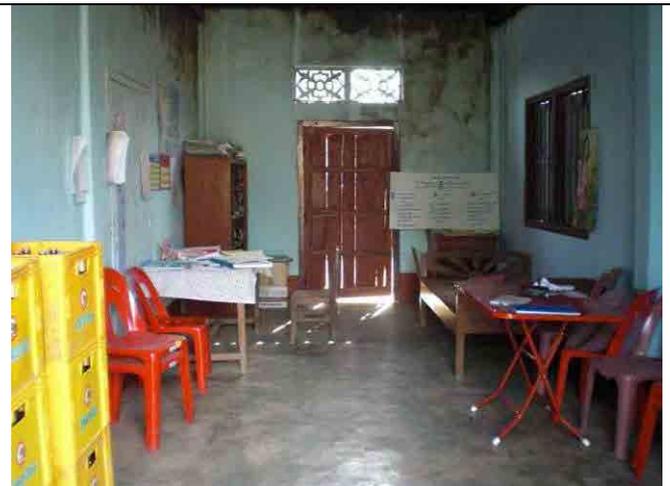
内部

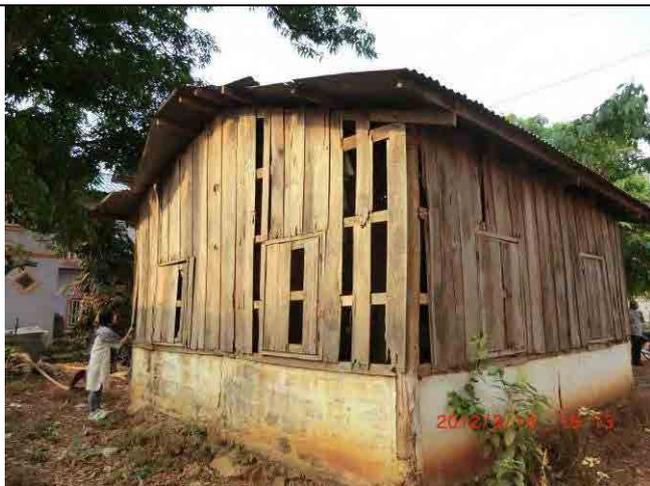
HC No.	C-17		HC Name		Nonesavang		Village		Non Savang	
Coordination	District	Province	Longitude	Latitude	Elevation	調査日	要請内容			
	Pakse	Champasak	15° 5' 35.8"	105° 49' 56.3"	116m	2012/3/14	建替・新敷地			
施設の状況	面積	土地所有権	コメント					Staff House		
	約 40 m ²	村所有	記録のわかるスタッフは外出しておりデータとれず、旧HCは古く、倉庫としてしか使っていない、訪問サービスのみ、パクセーの県都のため出産は PH で行われるとのこと。学校の敷地のわき。					無		
	自然災害	UXO						Priority		
	—	OK						HC-A	II	
電気	現状	コメント								
	有	パクセーの町に近く、電気がきている								
給水状況	現状	コメント								
	パクセーの都市給水	水はパクセーの都市給水に接続されており、新 HC でも接続可能。								
水源	Longitude	Latitude	Depth	水質コメント		井戸の必要性	備考			
			—m	大腸菌		不要	水質改善を要請			
舗装路へのアクセス	簡易補修路	悪路	舟で渡河	浅い川の渡河	本調査の状況			所要時間		
	—km	—	—	—	良好			—		
保健サービス	受益人口	村数	外来患者数	入院患者数	出産数	病院へ搬送	スタッフ数			
	9,059 人	6 村	900 人/年	0 人/年	0 人/年	N/A 人/年	4 人			
機材	コメント									
	HC 内に機材はほとんどなくスタッフが保管している、十分でない。									
郡病院へのアクセス	舗装路	簡易補修路	悪路	舟で渡河	浅い川の渡河	雨期の影響				
	5km	—km	—km	—	—	—

現 HC

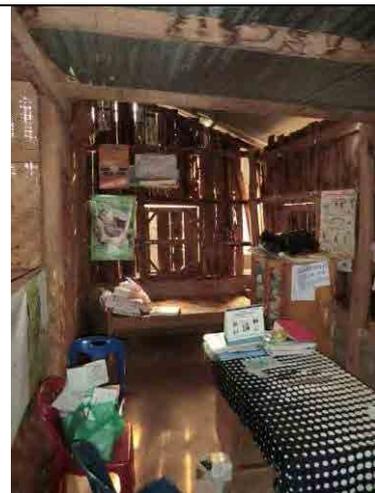
内部
