| HC No. | X-01 | | HC Name | Dakdin | | Village | Darkdin | | | |
| Coordination | District | | Province | Longitude | Latitude | Elevation | 調査日 | | 要請内容 | |
| | Dakchung | | Sekong | 15° 31' 19.9″ | 107° 12' 49.7″ | 1327m | 2012/3/7 | | 宿舎 | |

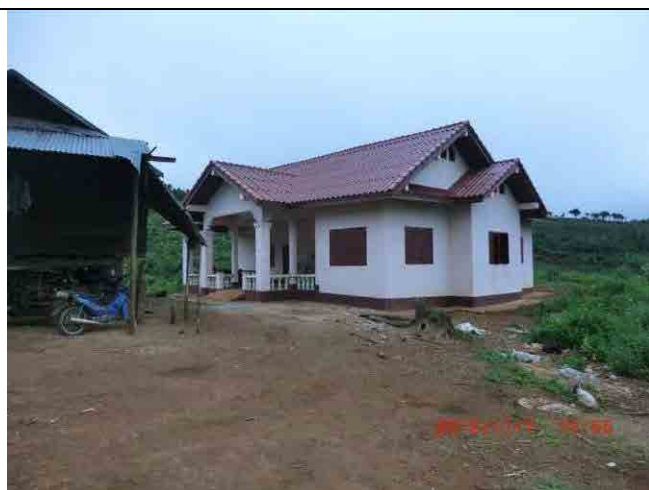
現 HC

| HC No. | X-02 | | HC Name | Tateu | | Village | Tateu | | | |
|---|---|---|---|---|---|---|---|---|---|---|
| | 約—㎡ | 村所有 | 村と村の間の道沿いに新施設が建設予定(資材が運び込まれていた)。近くには川があり、裏手は急勾配の米の農地。 | | | | | | — | |

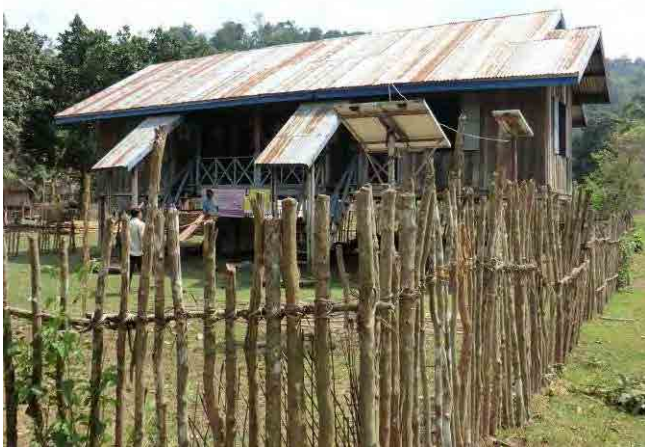
既存 HC

| HC No. | X-03 | | HC Name | Chalea | | Village | Chale | |
|---|---|---|---|---|---|---|---|---|
| | 無(既存施設はソーラー150A/hと30A/hの2台) | | 現在、ソーラーを使っている。バッテリー150AH+33AH。稼働しているかは不明。 | | | | | |

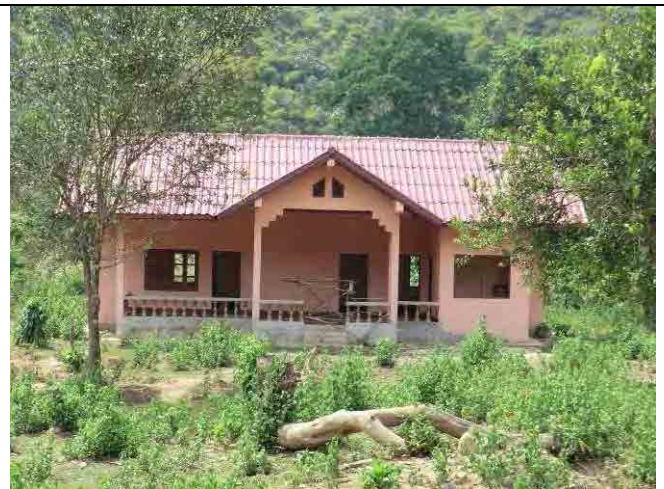
建設中 HC

| HC No. | X-03 | | HC Name | Chalea | | Village | Chale | |
|---|---|---|---|---|---|---|---|---|
| | 約—㎡ | 村所有 | 新施設建設中(中断中、来月には再開か?) 現在は隣接の既存施設を使用中。ソーラーが移設可能かどうかはわからない。スタッフは勉強にでており会えず。 | | | | | 無 |

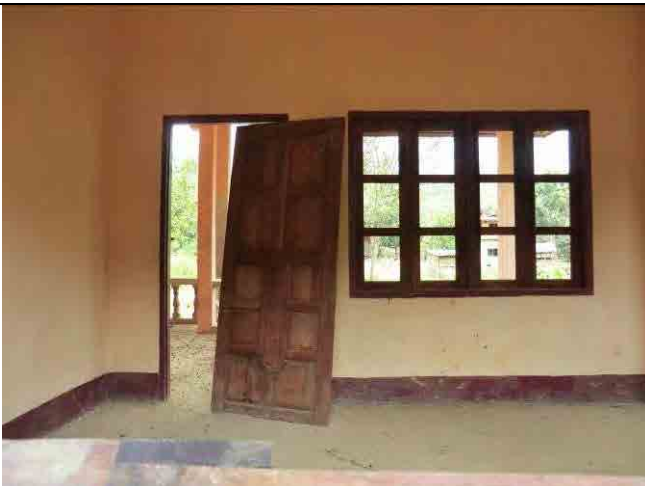
内部

| HC No. | X-03 | | HC Name | Chalea | | Village | Chale | |
|---|---|---|---|---|---|---|---|---|
| | HC 内には全くない、スタッフが所有していると思われる | | | | | | | |

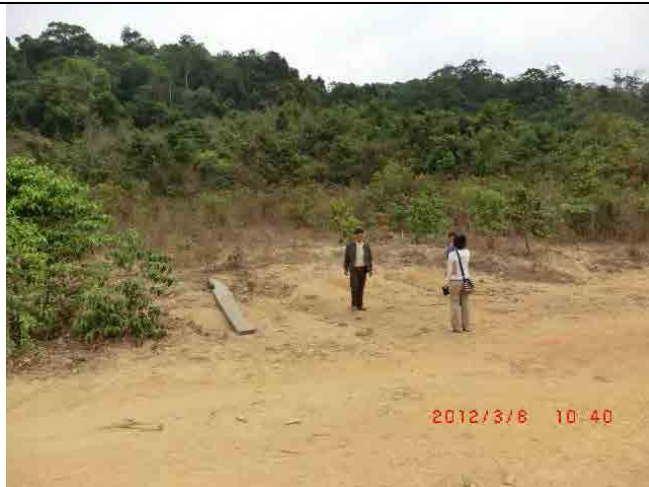
敷地

| HC No. | X-04 | | HC Name | Paxay | | Village | Lackay | | |
|---|---|---|---|---|---|---|---|---|---|
| | 約—㎡ | 村所有 | 県都から郡都 kaleum への道の途中。学校の裏手、村事務所の隣が建設予定地。 | | | | | | — |

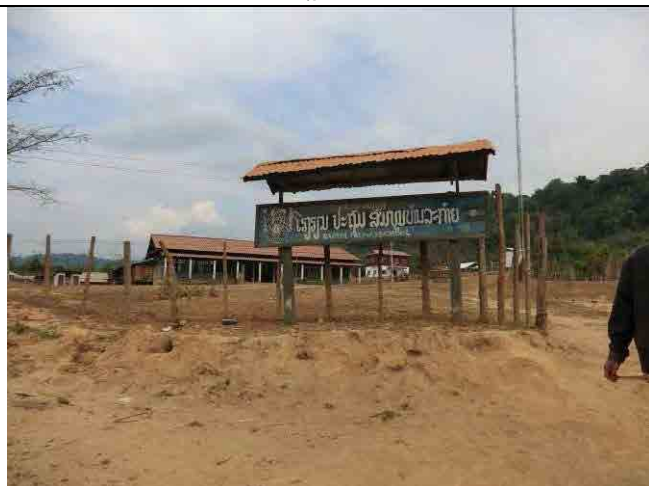
アクセス道路から学校、裏手に村事務所、敷地

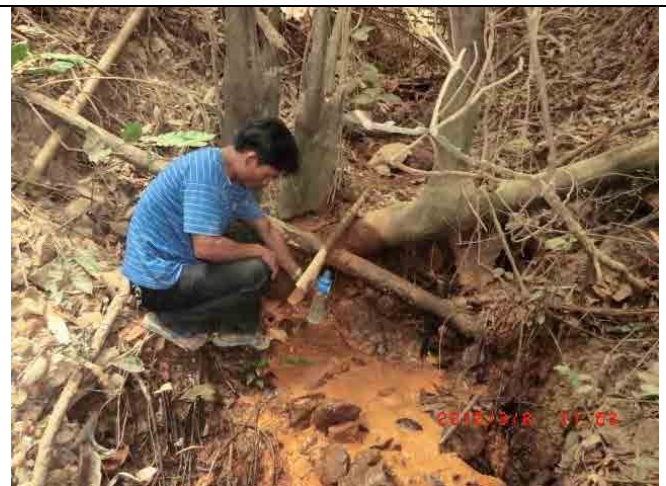
川から取水

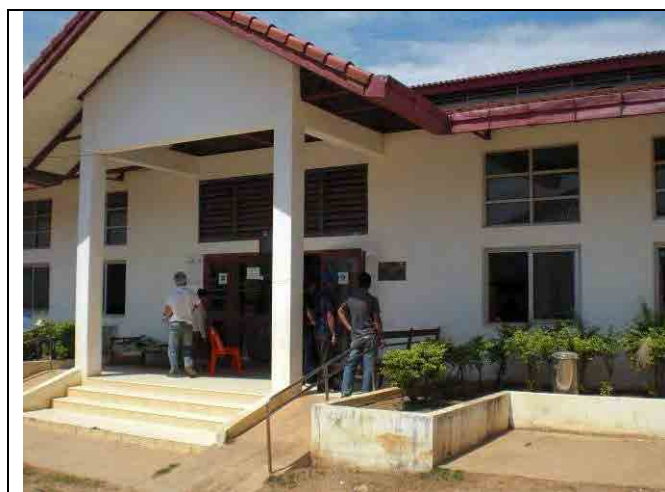
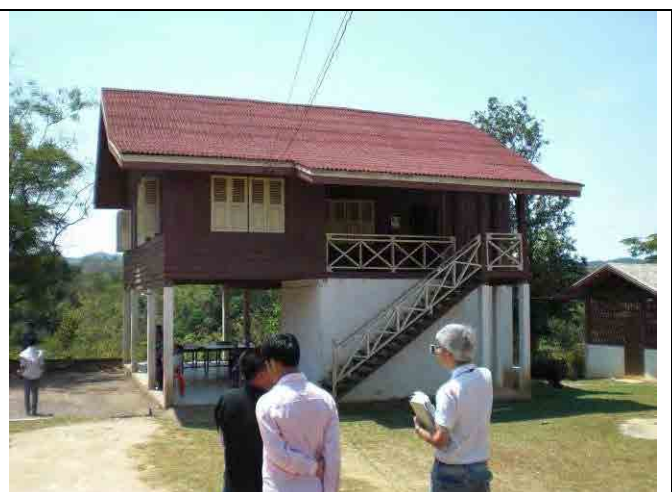
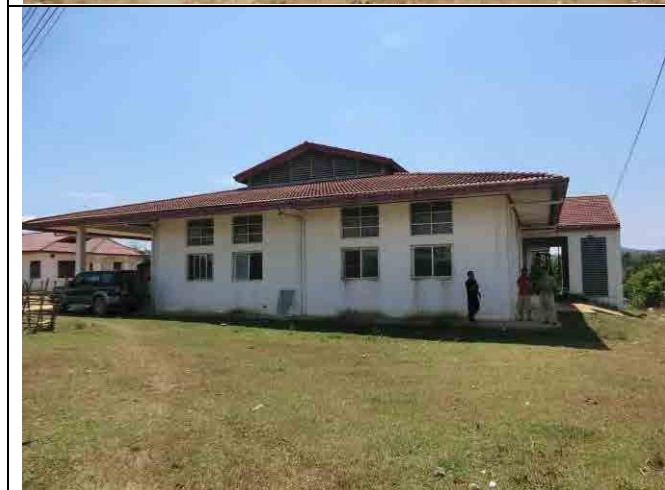
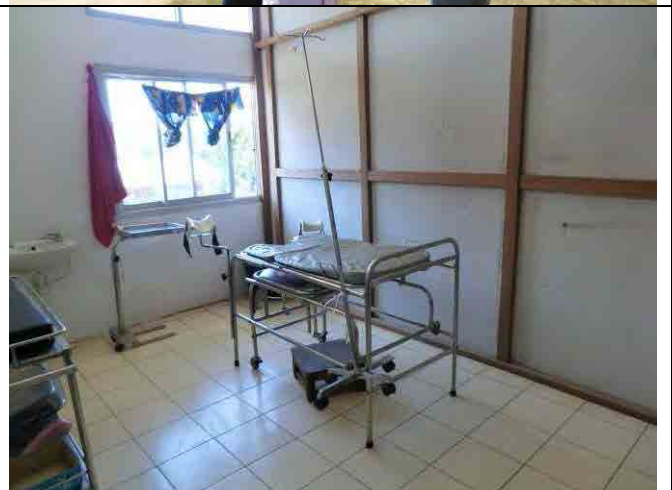
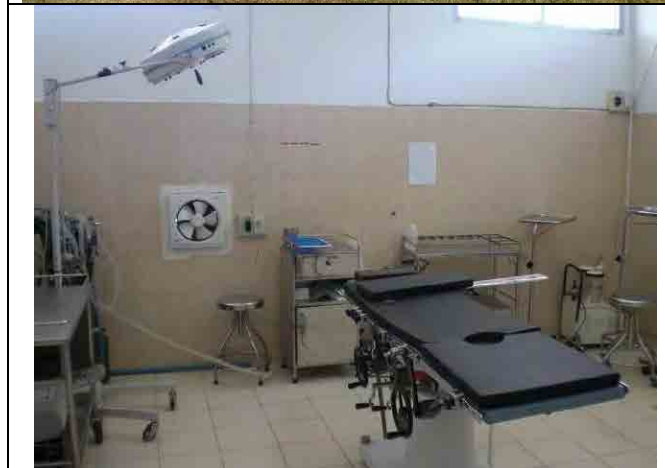
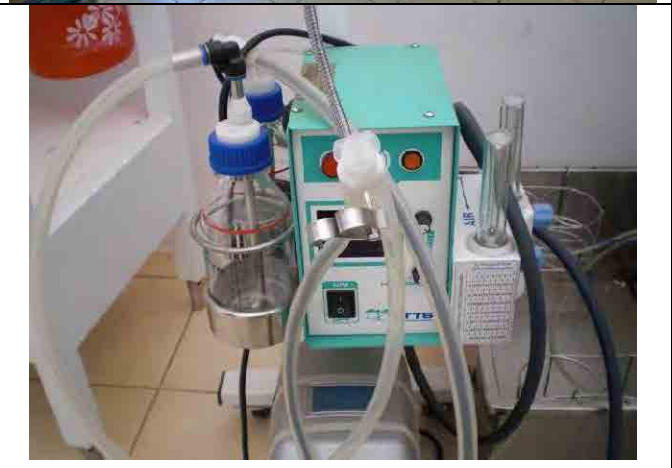
| DH No. | D-04 | DH Name | Ta-oy | | Province | Salavan | |

| DH No. | D-04 | DH Name | Ta-oy | | Province | Salavan | |
|---|---|---|---|---|---|---|---|
| | 2004 年に US Army にて建設。病院 1 棟の中に、各部門が入っている。施設老朽化はあるが、M&C としては使用可能（キレイに使われているので、老朽化が目立たない）である。イタリアドナーにより分娩待機所が建設されている。 | | | | | | |

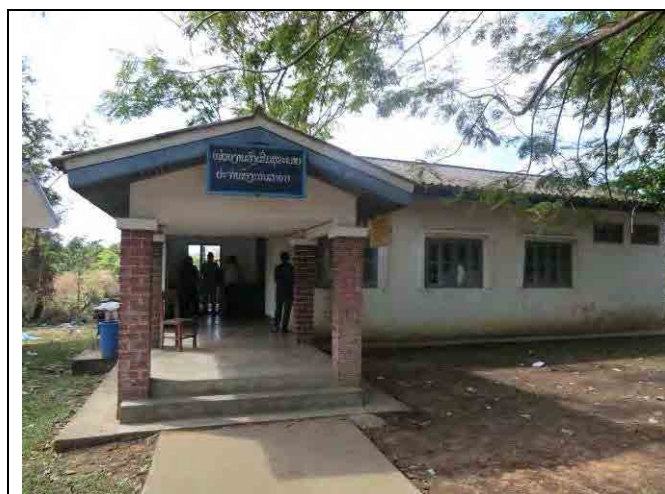
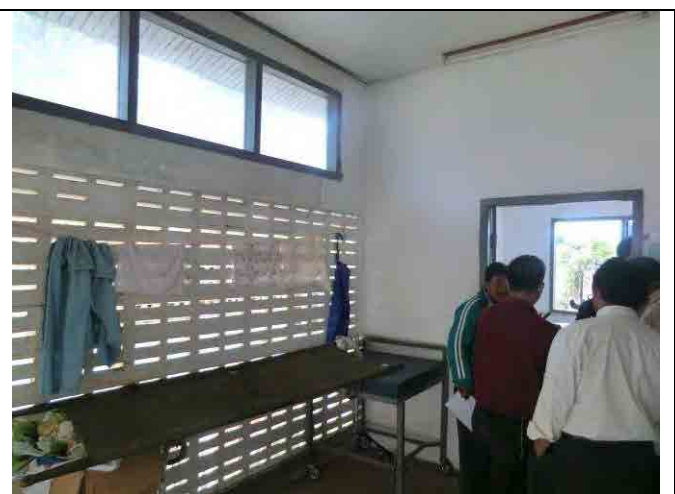
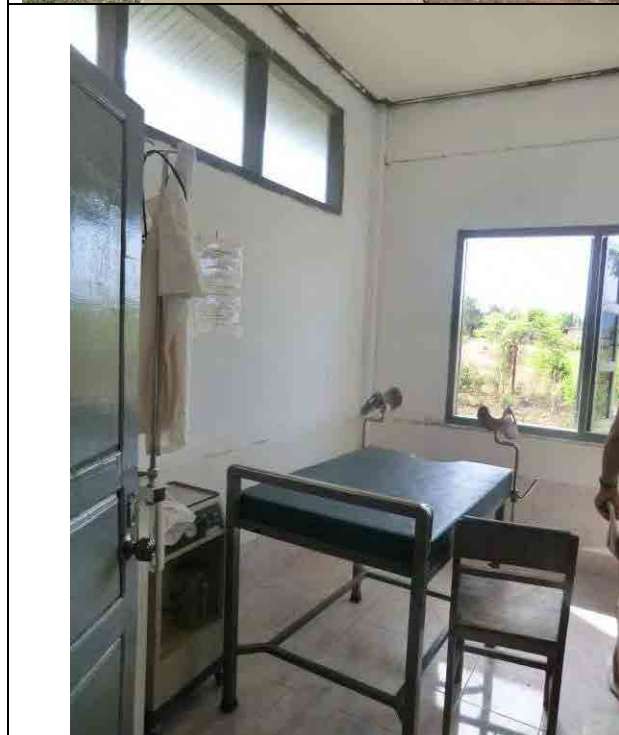
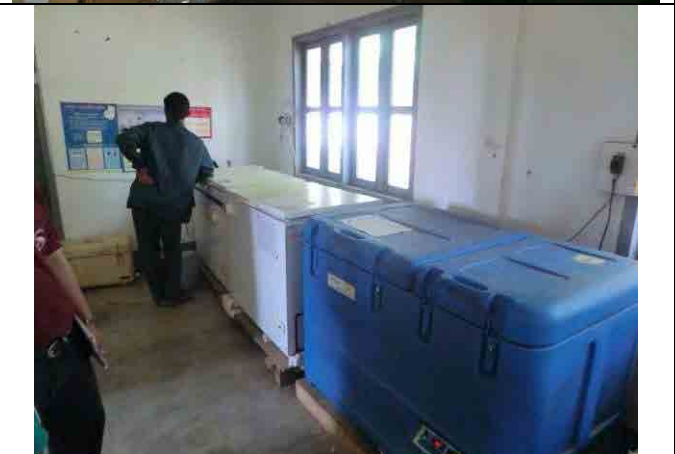
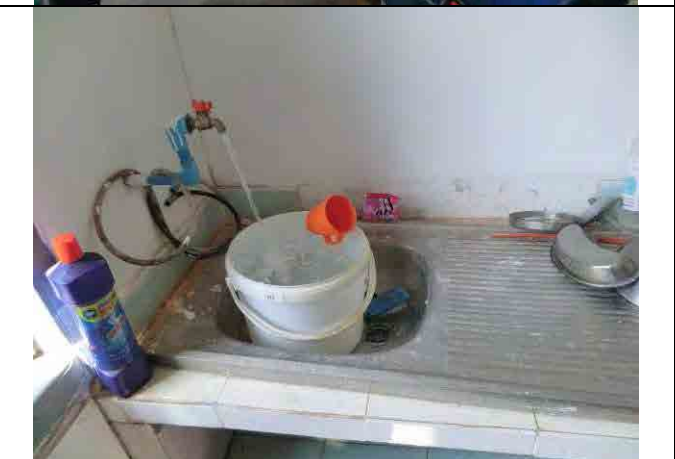
| DH No. | D-05 | DH Name | | Toumlan | | Province | Salavan | |

| DH No. | D-05 | DH Name | | Toumlan | | Province | Salavan | |
|---|---|---|---|---|---|---|---|---|
| | 敷地内に、M&C内科、外来、救急、ラボ、分娩待機所（イタリアドナー）がある。特に、M&C棟はタイル、塗装の補修が行われていた。病院から聞き取りでは、資金はWBのHSSプログラム？によって現地民間業者によって行われたとのこと。施工品質は悪いが、M&Cとして十分使用は可能である。 | | | | | | | |

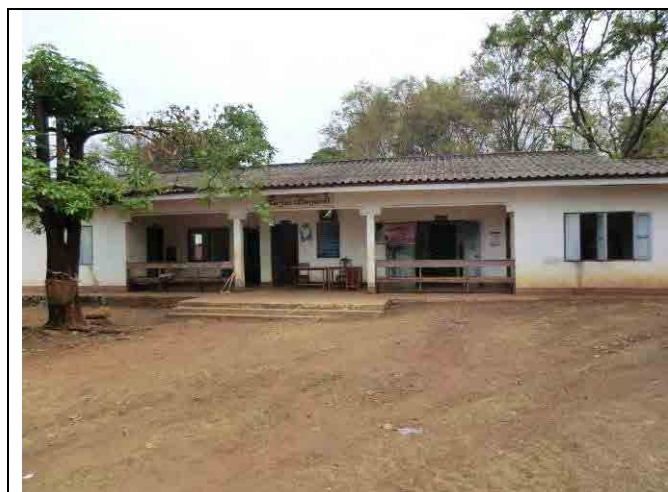
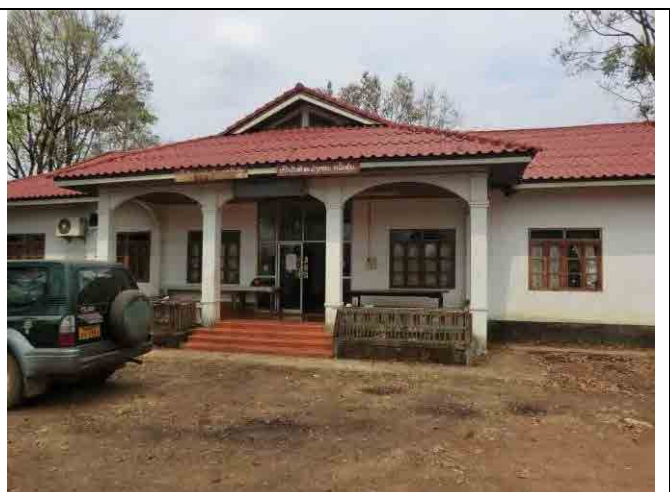
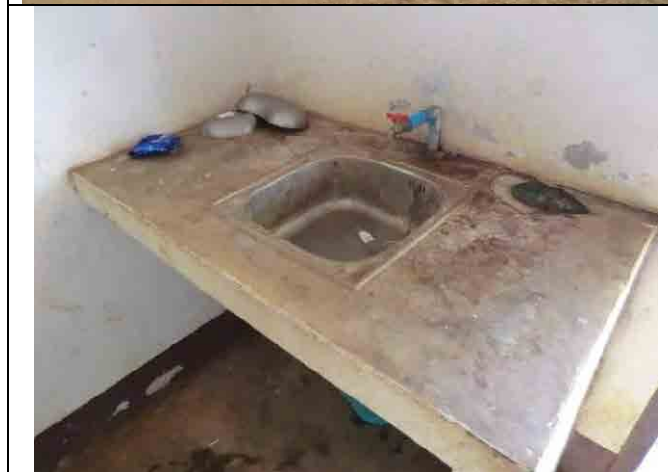
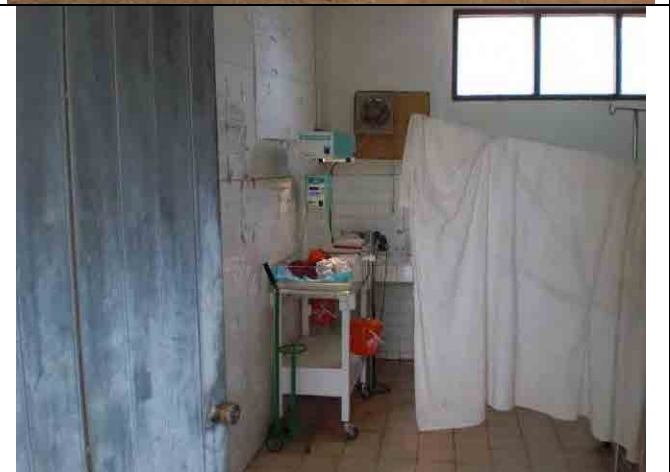
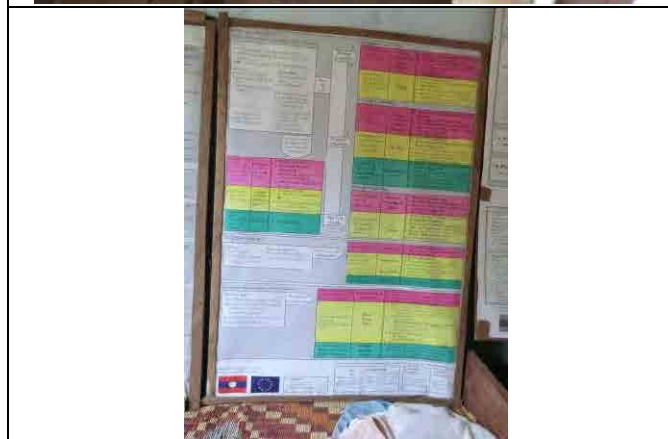
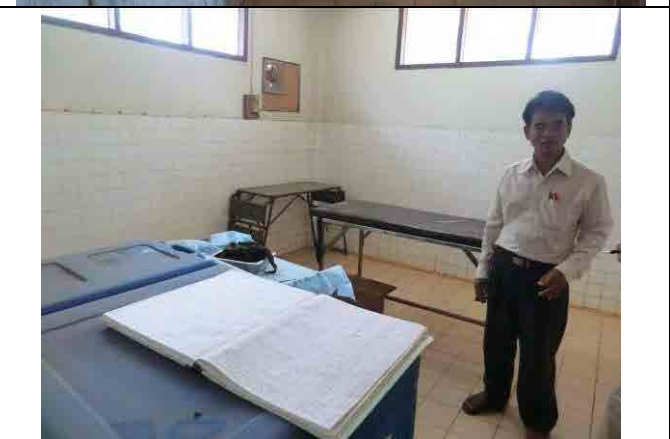
| DH No. | D-06 | DH Name | Vapi | | Province | Salavan | |

| DH No. | D-06 | DH Name | Vapi | | Province | Salavan | |
|---|---|---|---|---|---|---|---|
| | 敷地内に5棟（TB, 内科、外科、M&C, 分娩、分娩待機所）がある。M&C 室にはIMCHチャートが掲示されていたのは特質される。施設老朽化はあるが、M&C としては使用可能である。イタリアドナーにより分娩待機所が建設（2006 年）されている。 | | | | | | |

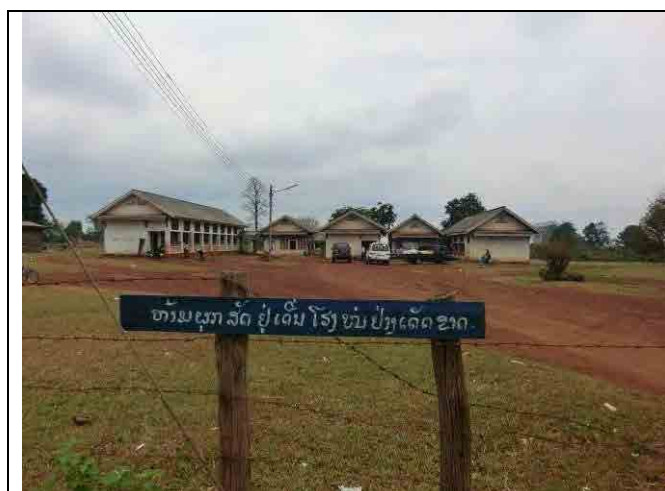
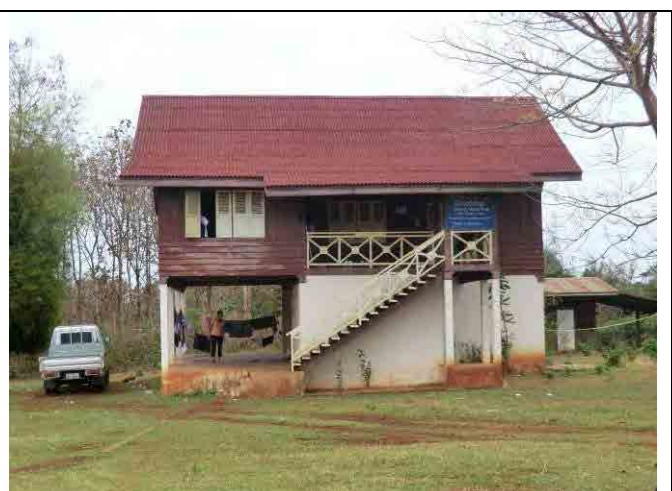
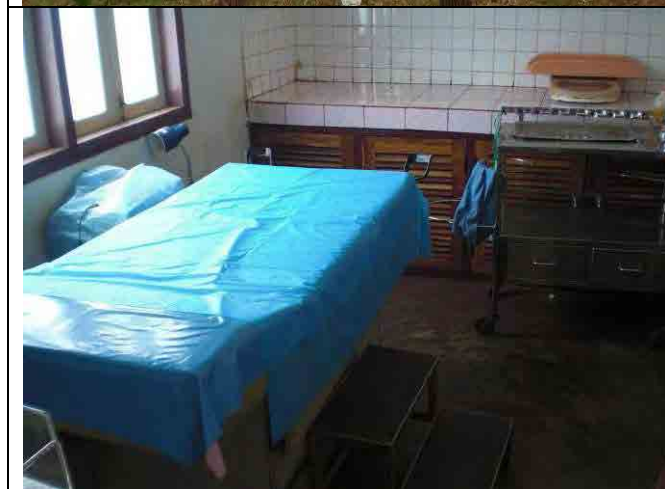
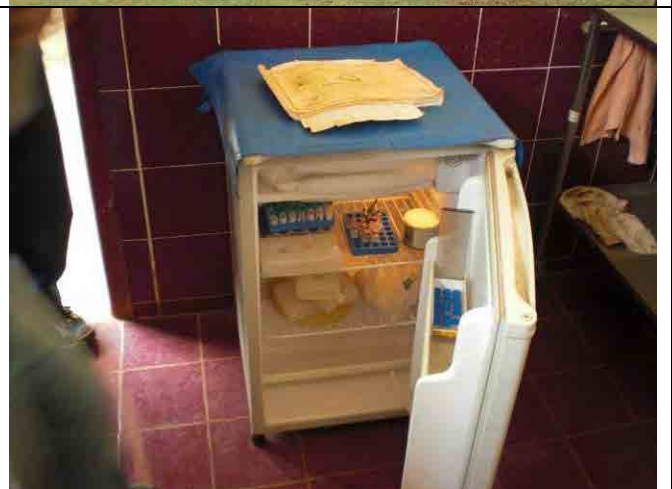
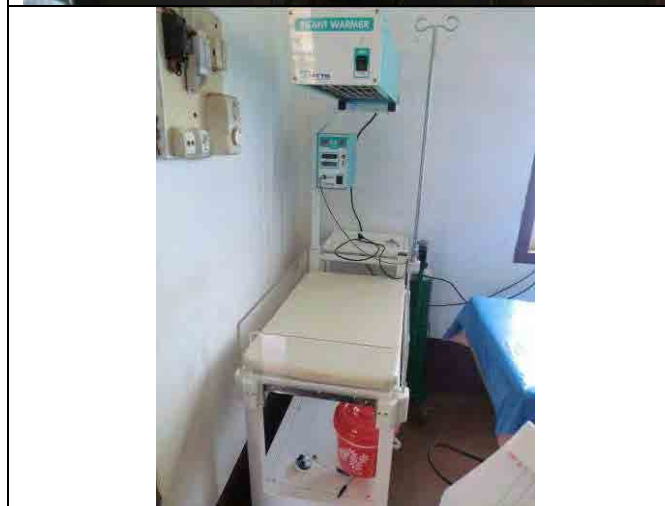
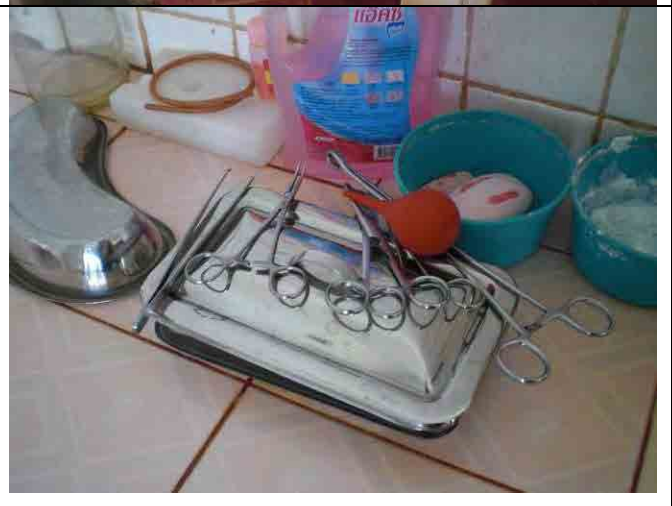
| DH No. | D-07 | DH Name | | Laongam | | Province | Salavan | |

| DH No. | D-07 | DH Name | | Laongam | | Province | Salavan | |
|---|---|---|---|---|---|---|---|---|
| | 施設老朽化はあるが、M&C としては使用可能である。井戸＋高架水槽方式で給水。医療廃棄物は穴を掘って燃やしているが、特に注射針は safty box に保管し、県病院に持っていくとのこと。 | | | | | | | |

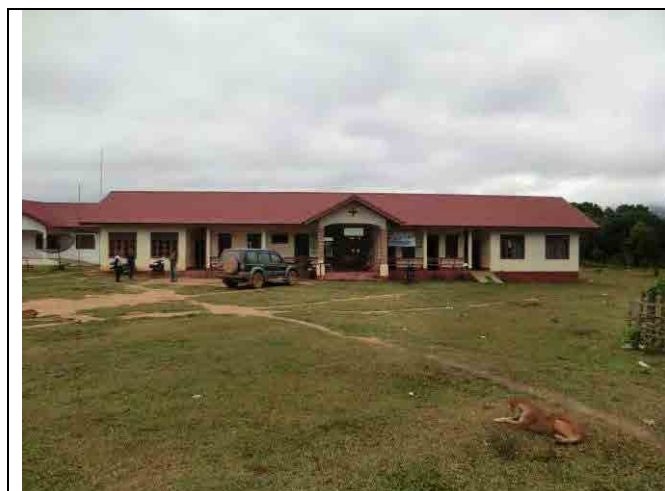
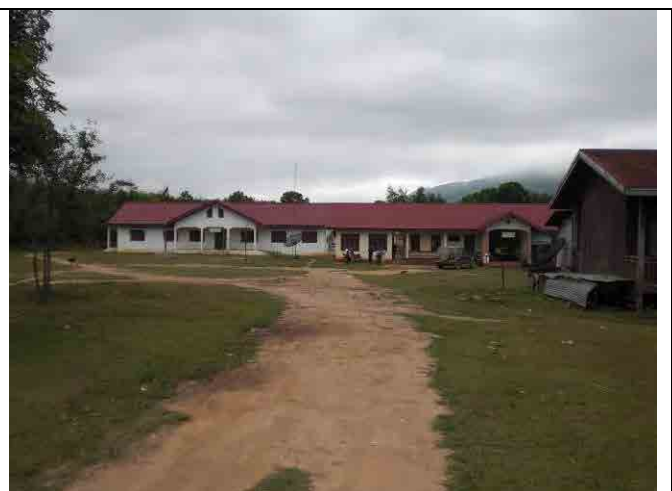
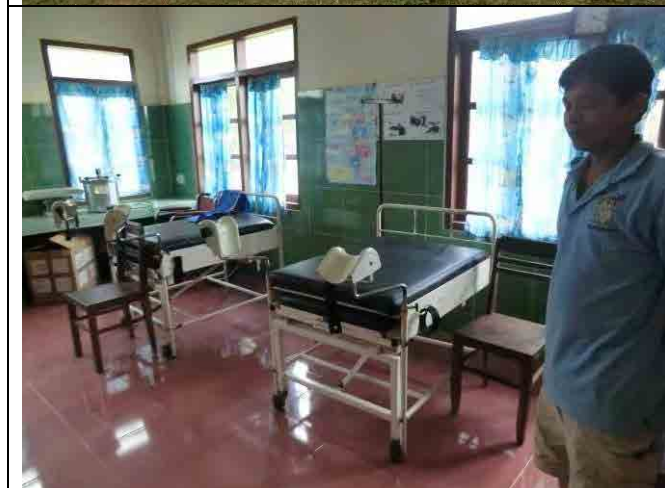
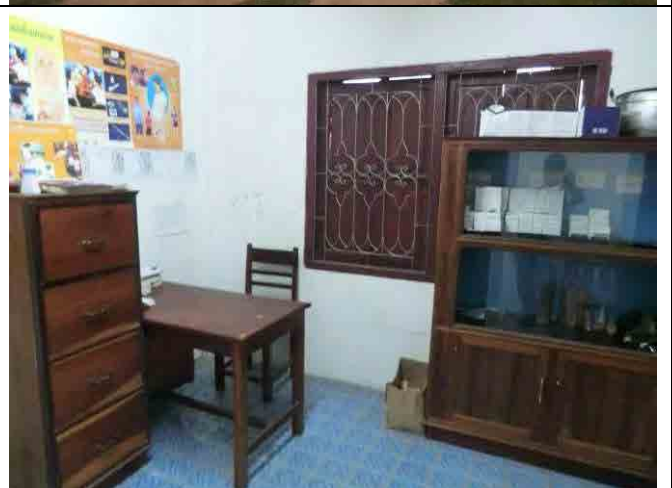
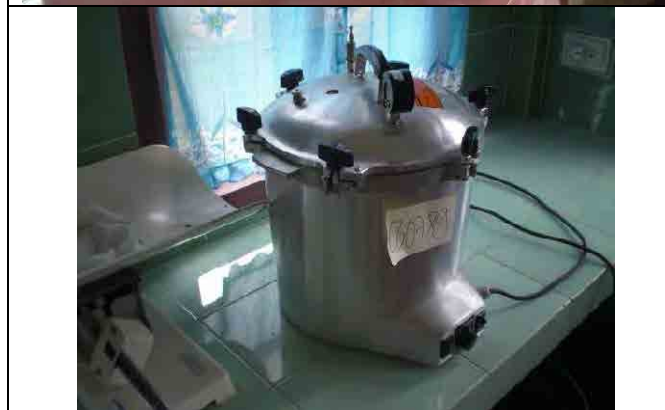
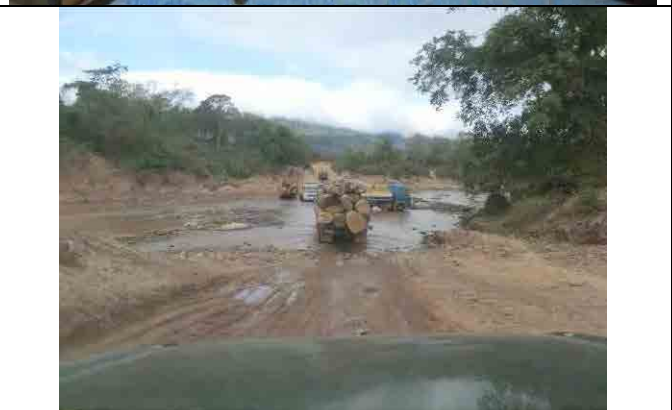
| DH No. | D-08 | DH Name | | Samoui | | Province | Salavan | |

| DH No. | D-08 | DH Name | | Samoui | | Province | Salavan | |
|---|---|---|---|---|---|---|---|---|
| | 敷地内に、病院棟(TBも含む)と分娩待機所(イタリアドナー)がある。現在病室は、10Bのものを 8Bとして使用。ドナーは、WHO,CECBI,イタリア、JICAなどから支援を受けていたが、現在は全て終わっている。施設老朽化はあるが、M&Cとしては使用可能である。 | | | | | | | |
