**東ティモール国
全国国道網の脆弱性に係る
情報収集・確認調査**

**ファイナルレポート
和文要約**

平成25年8月
(2013年)

独立行政法人
国際協力機構 (JICA)

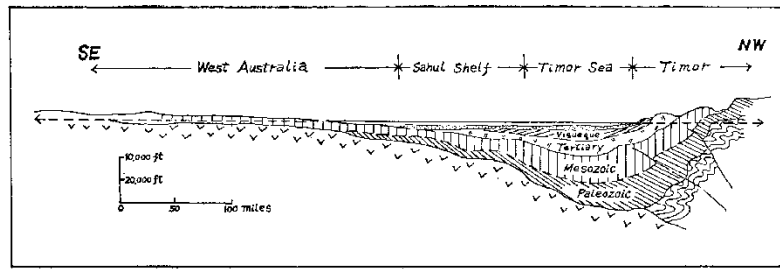
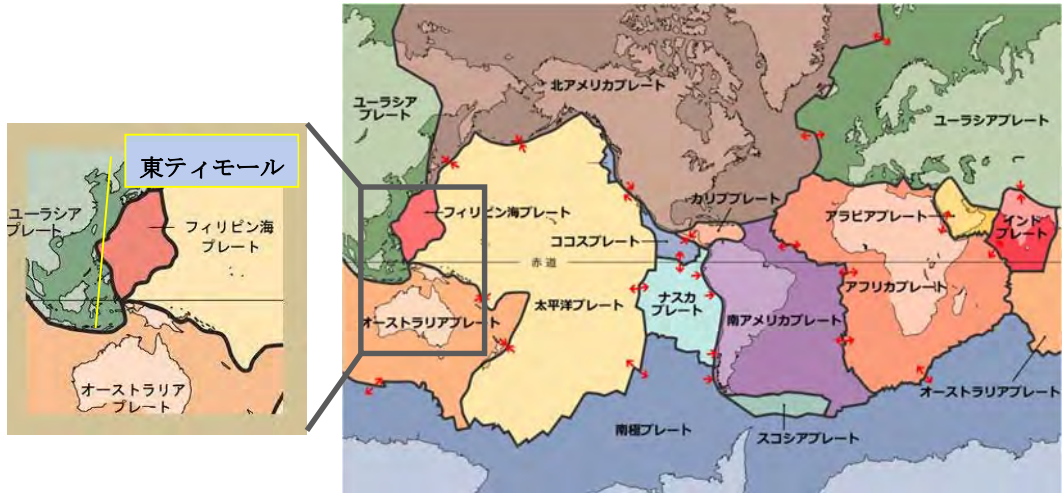
図-5 東ティモールーオーストラリア北西部の模式地質断面図

- ① 東ティモールは、オーストラリアプレートがユーラシアプレートにぶつかり押し上げられる動きから、北より古生代、中生代、新生代の地層が形成されている。
- ② 北の首都ディリ周辺は、古生代の堆積岩のアイリウ層やマウビセ層であり、風化した節理が発達した脆弱な片岩や頁岩、千枚岩が露頭し、その下には風化し崩落した粘性土が分布している。
- ③ 3000m級の中央山地は、降雨量も多く中生代の堆積岩の地層であり、泥岩、頁岩や石灰岩が露頭し、風化した粘性土が地山となっている。
- ④ 南部の丘陵地は、新生代の固結が緩い堆積岩の地層であり、河岸段丘に石灰岩や砂岩が露頭し、降雨により大規模に崩壊しやすい地質となっている。
