# 東ティモール民主共和国 モラ橋護岸計画 準備調査報告書

平成 25 年 2 月  
(2013 年)

独立行政法人  
国際協力機構 (JICA)  
株式会社 エイト日本技術開発

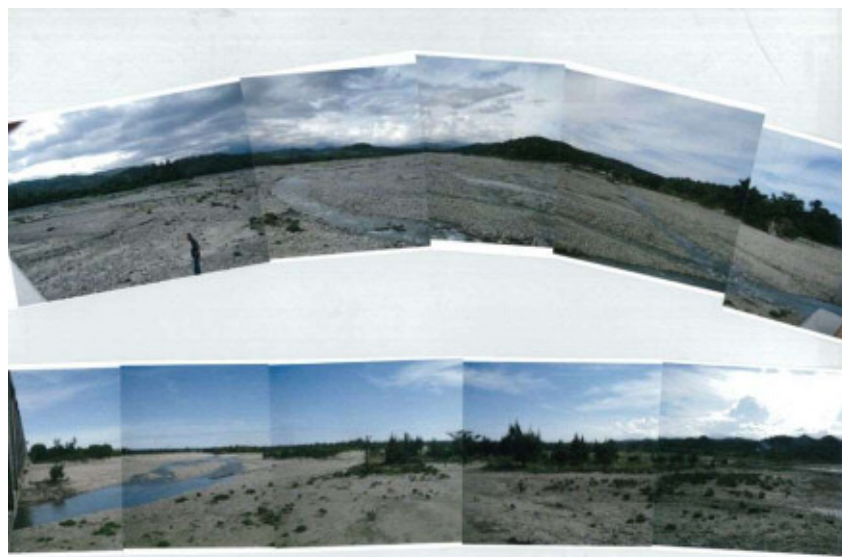
図 2-1-14 モラ橋上下流の河道の状況 (上：上流側、下：下流側)

(強力な掃流力とともに、洪水のたびにミオ筋が変化する)
