## **Manual for Monitoring, Evaluation and Maintenance on Riverbank Protection Works [Lao Version]**

**ຄູ່ມື**

**ການຕິດຕາມ-ກວດກາ**

**ວຽກກໍ່ສ້າງປ້ອງກັນຕະຝົ່ງ**

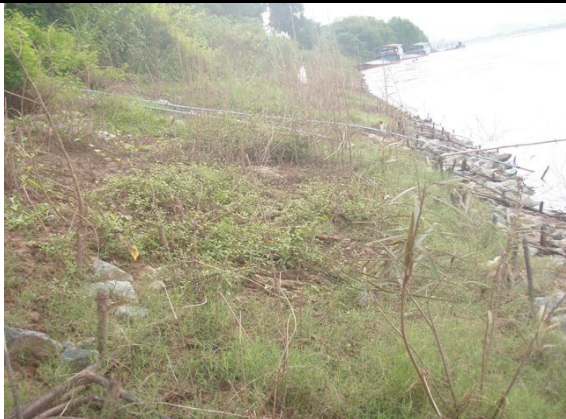
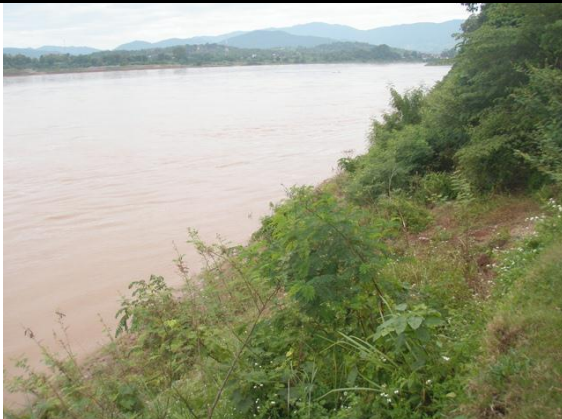
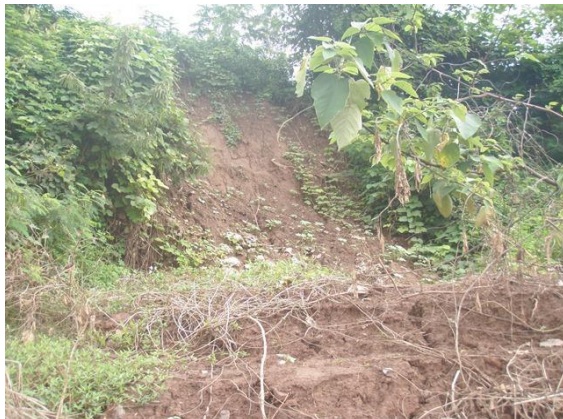
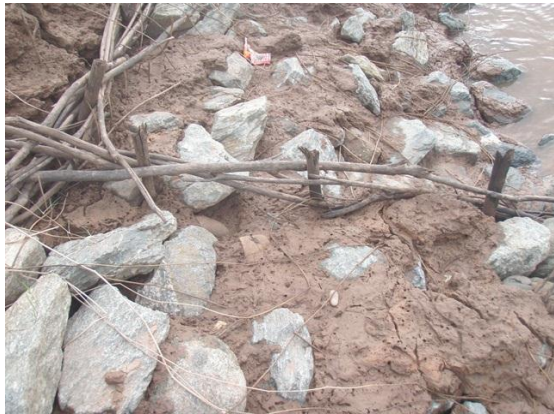
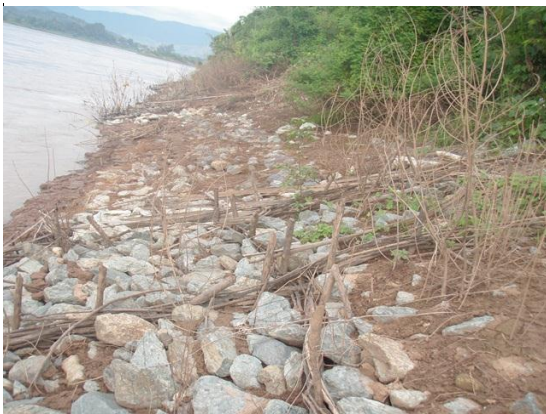
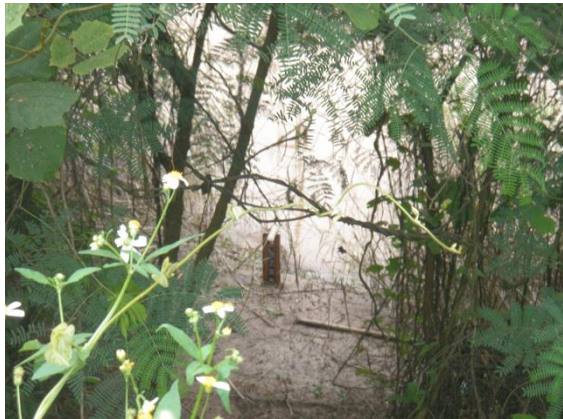
| ສະຖານທີ່ກໍ່ສ້າງ | ປ່າອ້ອຍ | ວັນທີ ລົງສຳຫຼວດ | 16/8/13 | ຜູ້ກວດກາ | ທ່ານ ເດດອຸດົມ |
|---|---|---|---|---|---|
| ມີຄວາມໝັ້ນຄົງ ແລະ ມີການຕົກຕະກອນຫຼາຍ ຢູ່ຕີນຕະຝັ່ງ | | | | | ຢູ່ບາງເຂດ ເກີດມີດິນເຈື່ອນ ຢູ່ຈຸດເທິງຫົວຕະຝັ່ງ ແຕ່ຢູ່ໃນລະດັບບໍ່ຮ້າຍແຮງ |

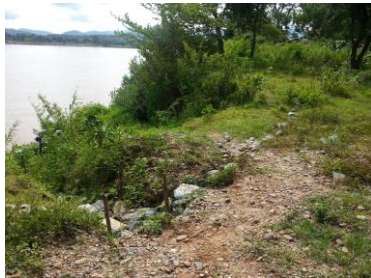
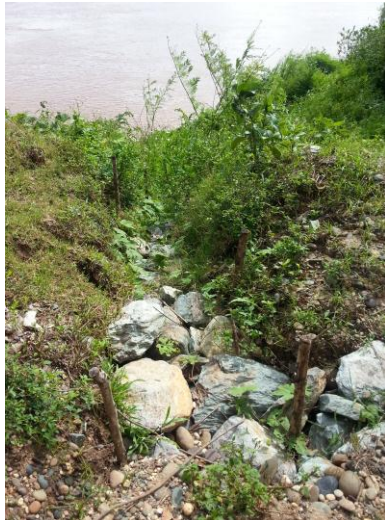
| ສະຖານທີ່ກໍ່ສ້າງ | ປ່າອ້ອຍ | ວັນທີ ລົງສຳຫຼວດ | 16/8/13 | ຜູ້ກວດກາ | ມຸກມະນີ |
|---|---|---|---|---|---|
| <div></div> | | | | <div><div><p>ຊຸມ ທີ່ເກີດຂຶ້ນຢູ່ໂຄງສ້າງຮ່ອງລະບາຍນ້ຳ</p></div><div><p>ຊຸມ ທີ່ເກີດຂຶ້ນ ຢູ່ໂຄງສ້າງກະຕ່າກ່າງໄມ້ ແລະ ໄດ້ມີການສ້ອມແປງຄືນໂດຍການວາງຫີນກ້ອນໃຫຍ່.</p></div></div> <div></div> | |
| <p><b>ໝາຍເຫດ:</b> ການສ້າງຮ່ອງລະບາຍນ້ຳ ແບບກະຕ່າກ່າງໄມ້ (Soda Drainage Work) ສາມາດຄວບຄຸມການລະບາຍນ້ຳຈາກເທິງຕະຝັ່ງ ບໍ່ໃຫ້ໄຫຼລົງໄປຫາໂຄງສ້າງປ້ອງກັນຕະຝັ່ງໂດຍກົງ. ຊຸມ ຫຼື ຮູ ທີ່ເກີດຂຶ້ນຫຼັງຈາກກໍ່ສ້າງຮ່ອງລະບາຍນ້ຳສຳເລັດ ອາດເປັນຍ້ອນເກີດມີນ້ຳລອດພື້ນ, ເຖິງຢ່າງໃດກໍ່ຕາມ ຕະຝັ່ງບໍລິເວນດັ່ງກ່າວ ເຫັນວ່າມີຄວາມສະຖຽນລະພາບໃນຕົວມັນເອງ.</p> | | | | | |

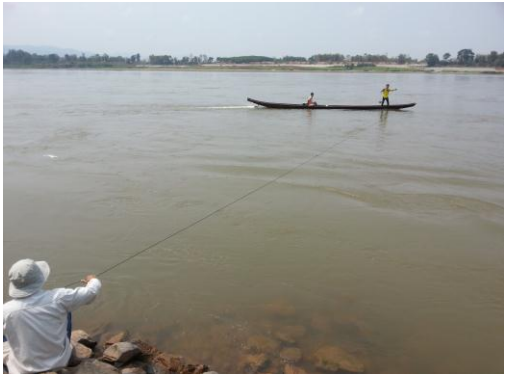
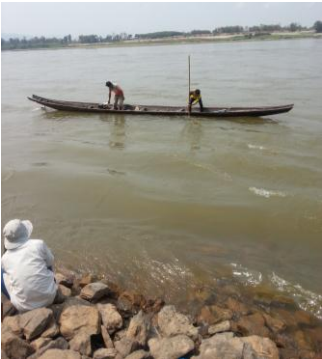
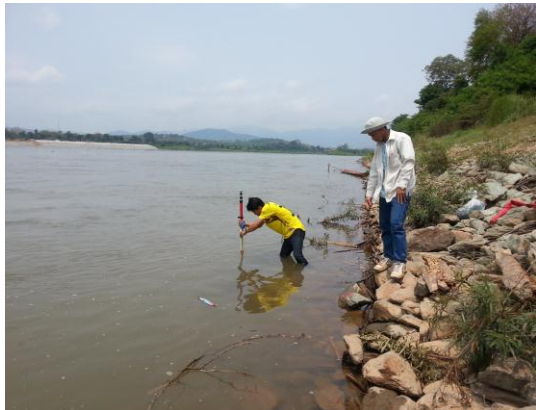
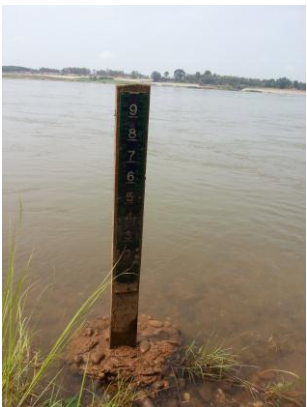
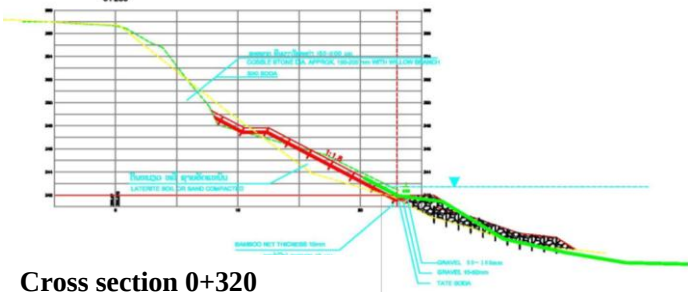
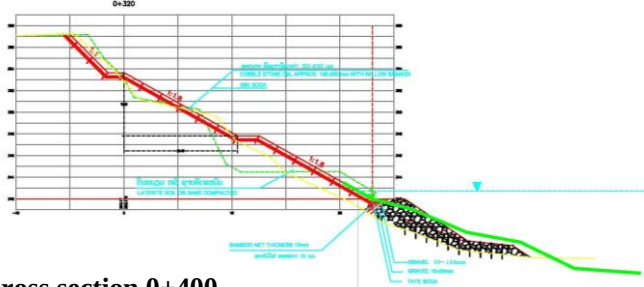
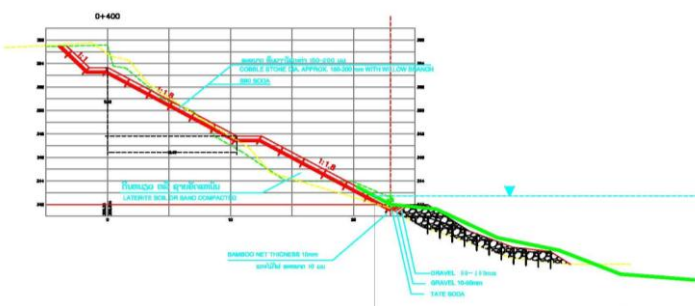
| ສະຖານທີ່ກໍ່ສ້າງ | ປ່າອ້ອຍ | ວັນທີ ລົງສໍາຫຼວດ | 29/04/14 | ຜູ້ກວດກາ | |
|---|---|---|---|---|--|
| <p><b>ໝາຍເຫດ:</b> ຈາກຜົນການສໍາຫຼວດ ເຫັນວ່າພື້ນທ້ອງນ້ຳມີການປ່ຽນແປງ ແລະ ໄດ້ຮັບປະສິດທິຜົນດີ: ມີການຕົກຕະກອນຫຼາຍຢູ່ຕີນໂຄງສ້າງ ແລະ ໂຄງສ້າງກະຕ່າກ່າງໄມ້ປ້ອງກັນຕີນຕະຝັ່ງ ມີການປ່ຽນແປງຮູບຊົງໄປຕາມພື້ນທ້ອງນ້ຳ.</p> | | | | | |

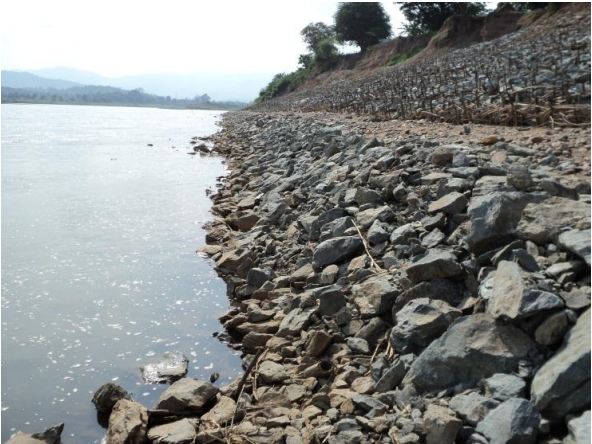
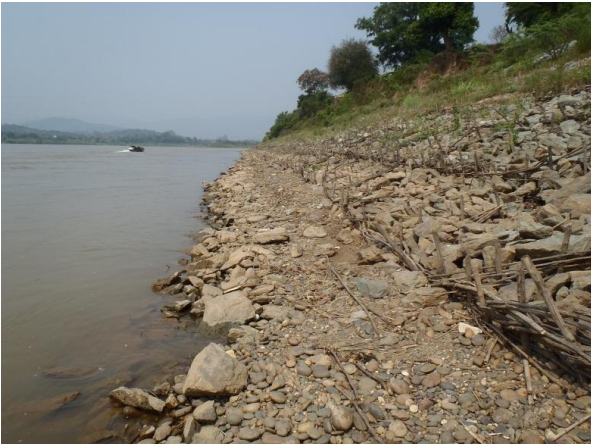
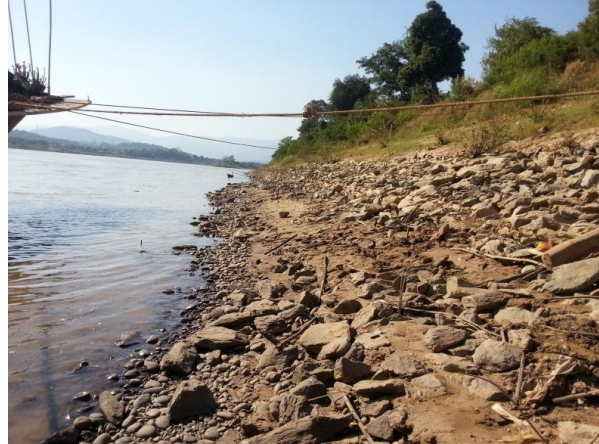
(1) ພາກສ່ວນ ກະຕ່າໂຊດາ ປ້ອງກັນຕົ້ນຮາກຖານ (Soda Matress Work)

| ຊື່ ສະໜາມກໍ່ສ້າງ | ປ່າອ້ອຍ | ທີ່ຕັ້ງ | ບ້ານ ປ່າອ້ອຍ | ສຳເລັດການກໍ່ສ້າງ ປີ | 2011 |
|---|---|---|---|---|---|
| <p>ໝາຍເຫດ:</p> <p>ໄດ້ຮັບປະສິດທິຜົນເປັນຢ່າງດີ, ມີການຕົກຕະກອນເປັນຈຳນວນຫຼາຍຕາມລຳດັບ, ບໍ່ມີການກັດເຊາະຢູ່ຕົ້ນຕະຝັ່ງ ແລະ ຕົ້ນຕະຝັ່ງມີຄວາມໝັ້ນຄົງ</p> | | | | | |

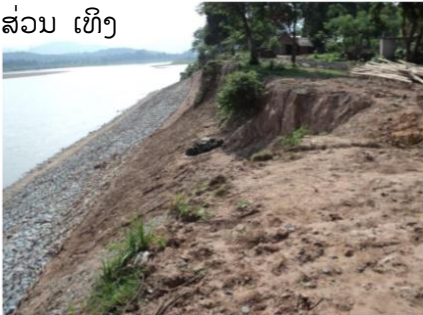
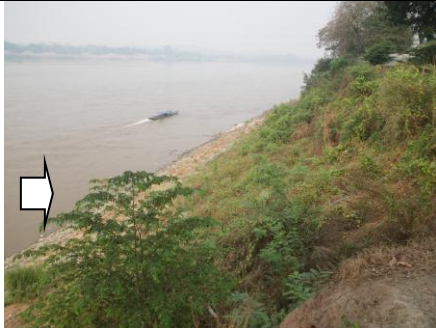
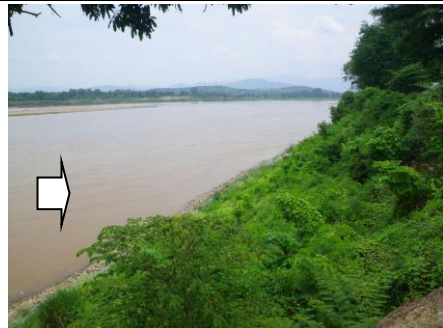
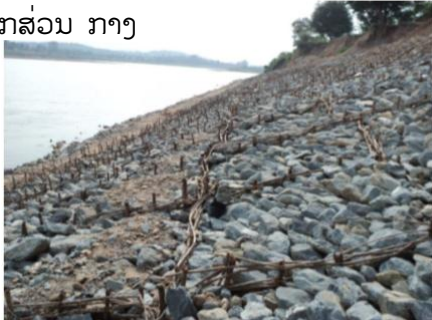
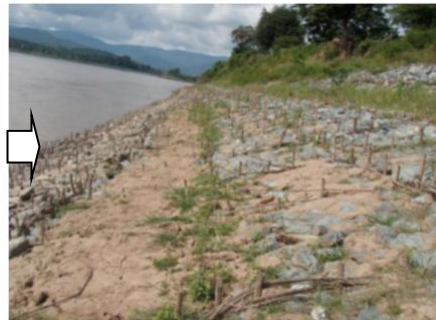
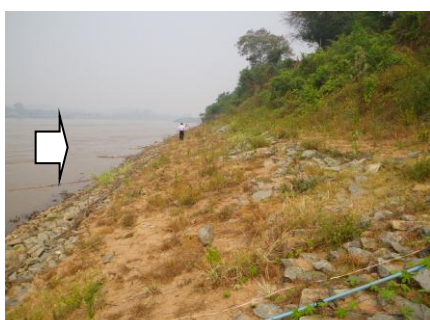
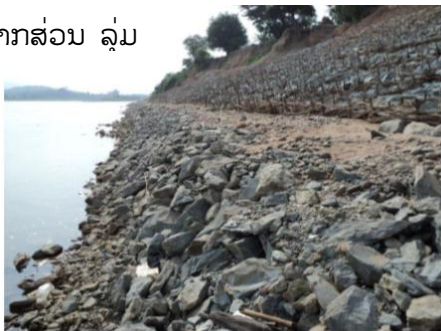
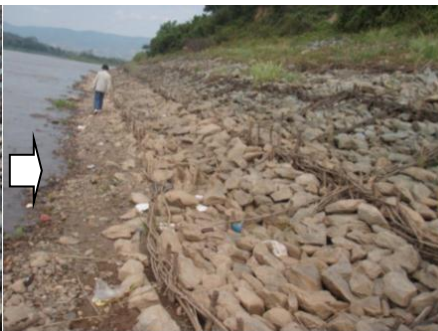
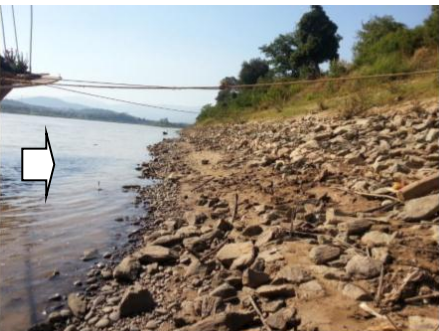
## (2) ພາກສ່ວນ ປ້ອງກັນຄວາມເນີນຕະເຝົ້າ (Cobble Stone Work)

| ຊື່ ສະໜາມກໍ່ສ້າງ : ປ່າອ້ອຍ | | ທີ່ຕັ້ງ : ບ້ານ ປ່າອ້ອຍ | | ສຳເລັດການກໍ່ສ້າງ ປີ : 2011 | |
|---|---|---|---|---|--|
| ພາກສ່ວນ ເທິງ | | | <p><b>ໝາຍເຫດ:</b></p> <p>ໄດ້ຮັບປະສິດທິຜົນເປັນຢ່າງດີ, ມີການຕົກຕະກອນ ແລະ ມີການຈະເລີນເຕີບໂຕຂອງຫຍ້າ ເປັນຈຳນວນຫຼາຍຕາມລຳດັບ, ຄວາມເນີນຕະຝັ່ງ ມີສະຖຽນລະພາບ ແລະ ໝັ້ນຄົງແຂງແກ່ນ</p> | | |

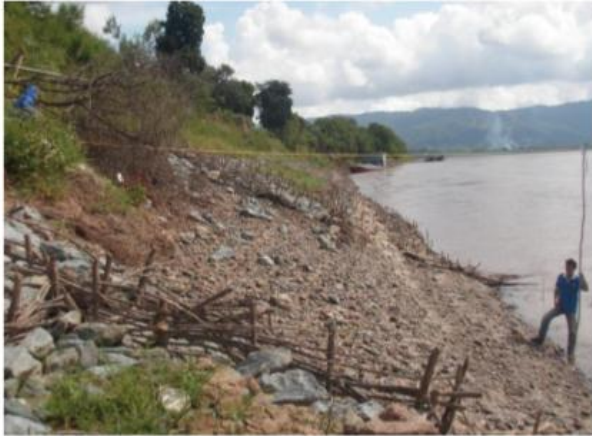
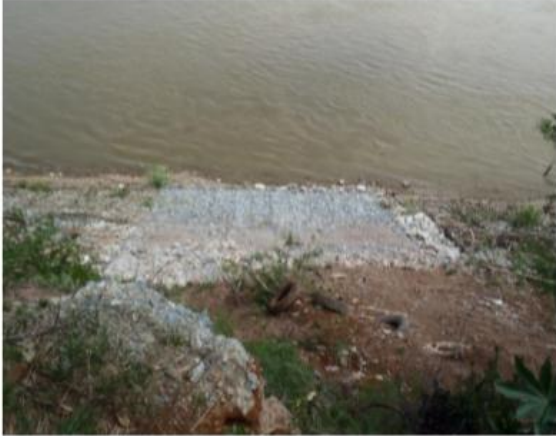
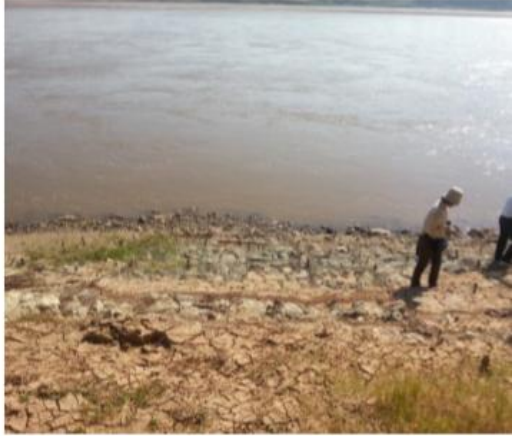
(3) ການສ້ອມແປງຈຸດຕະຝັ່ງທີ່ເປ່ເພ ດ້ວຍການນໍາໃຊ້ ກະຕ່າຫີນ

| ຊື່ ສະໜາມກໍ່ສ້າງ | ປ່າອ້ອຍ | ທີ່ຕັ້ງ | ບ້ານ ປ່າອ້ອຍ | ສໍາເລັດການກໍ່ສ້າງ ປີ | 2011 |
|---|---|---|---|---|---|
| <p>ໝາຍເຫດ:</p> <p>ໄດ້ຮັບປະສິດທິຜົນເປັນຢ່າງດີ, ມີການຕົກຕະກອນເປັນຈໍານວນຫຼາຍຕາມລໍາດັບ, ບໍ່ມີການກັດເຊາະຢູ່ຕີນຕະຝັ່ງ ແລະ ຕີນຕະຝັ່ງມີຄວາມໝັ້ນຄົງ</p> | | | | | |

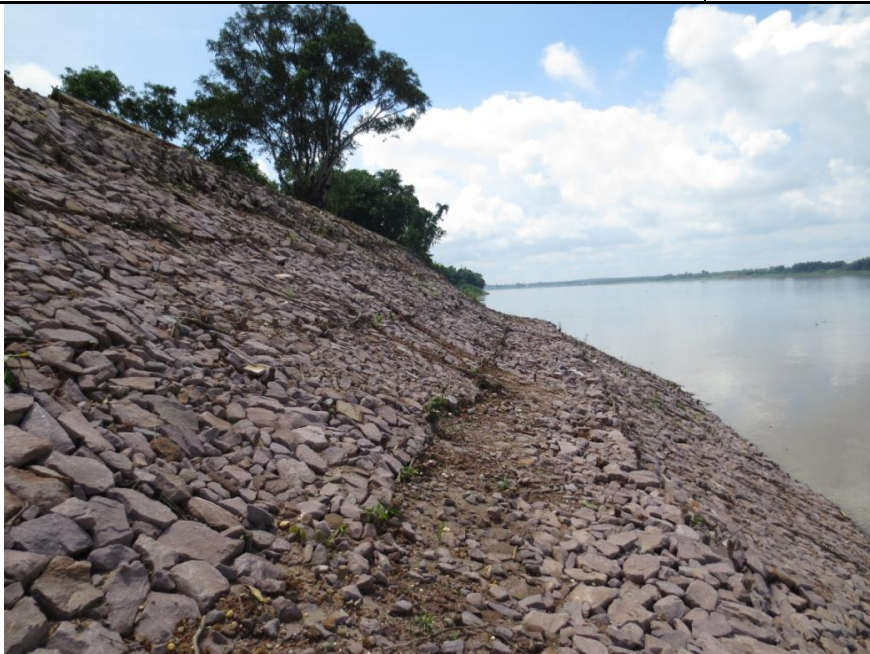
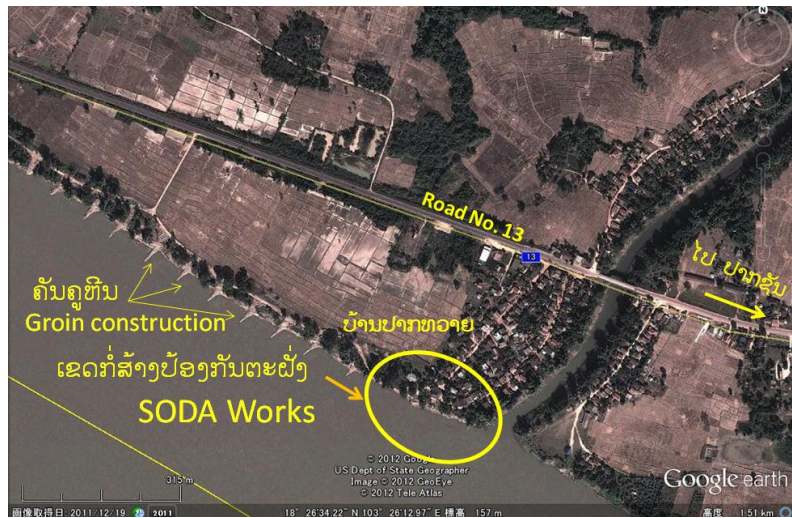
| ໝາຍເຫດ:<br><br>-    ສຳເລັດການກໍ່ສ້າງ.<br><br>-    ລະດັບ ແມ່ນ້ຳຂອງມີການປ່ຽນແປງຄື: ນ້ຳຂອງກຳລັງຂຶ້ນ-ລົງຢ່າງໄວ | | ຈຸດທີ່ເກີດຄວາມເສຍຫາຍ / ການສ້ອມແປງ | ບໍ່ມີການເສຍຫາຍ | | |

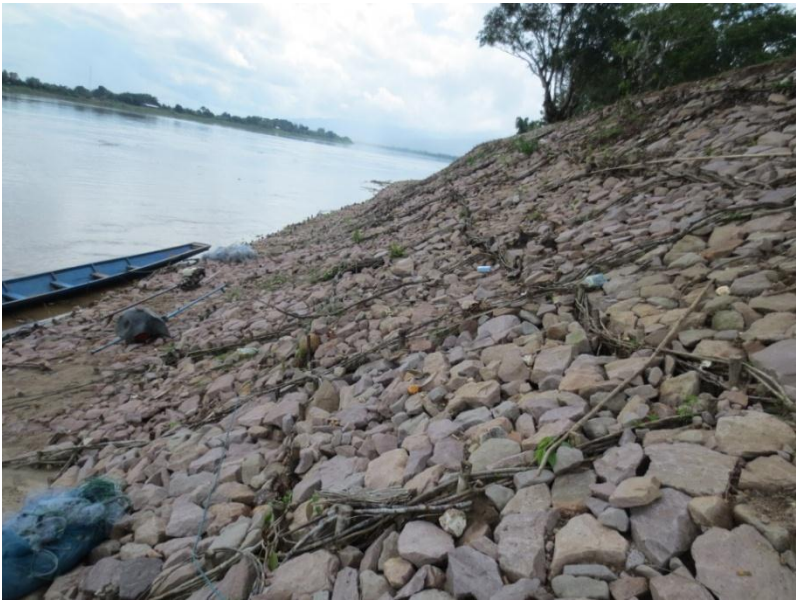
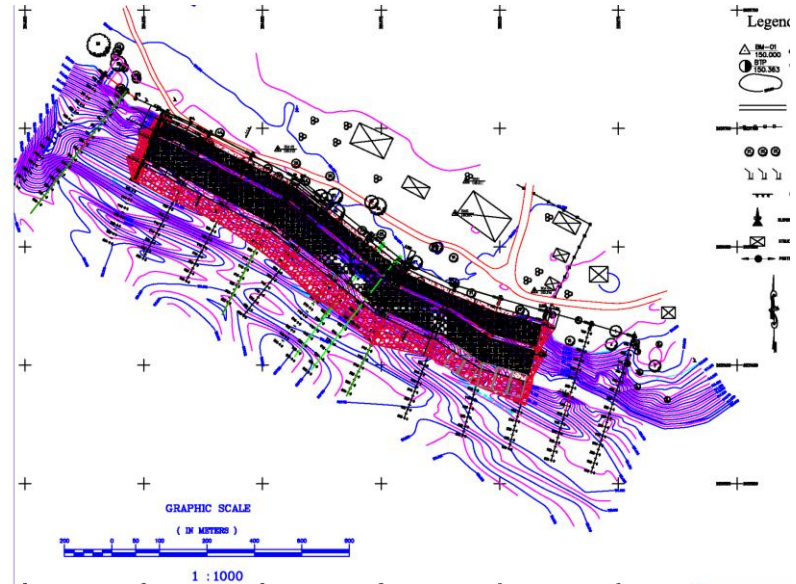
| ຊື່ສະຖານທີ່ | ປາກທວາຍ | ວັນທີ ສໍາຫຼວດ | 26 /06/ 2013 | ຜູ້ສໍາຫຼວດ: | ຄໍາແສນ ພະຍາໄຊ |
|---|---|---|---|---|---|
| <b>ໝາຍເຫດ:</b><br>ສໍາເລັດການກໍ່ສ້າງ , ປະຊາຊົນນໍາໃຊ້ຕະຝັ່ງເປັນບ່ອນນັ່ງພັກພອນ , ເຕົ້າໂຮມແຄມຂອງ<br>ຊົມທັດສະນີຍະພາບແມ່ນໍ້າຂອງ ແລະ ເປັນອານຸສອນແຫ່ງທໍາອິດຂອງການຮ່ວມມືປ້ອງກັນ<br>ຕະຝັ່ງລາວ - ຍີ່ປຸ່ນໄລຍະIII. | | | ຈຸດທີ່ເກີດຄວາມເສຍ | ບໍ່ມີການເສຍຫາຍ | |

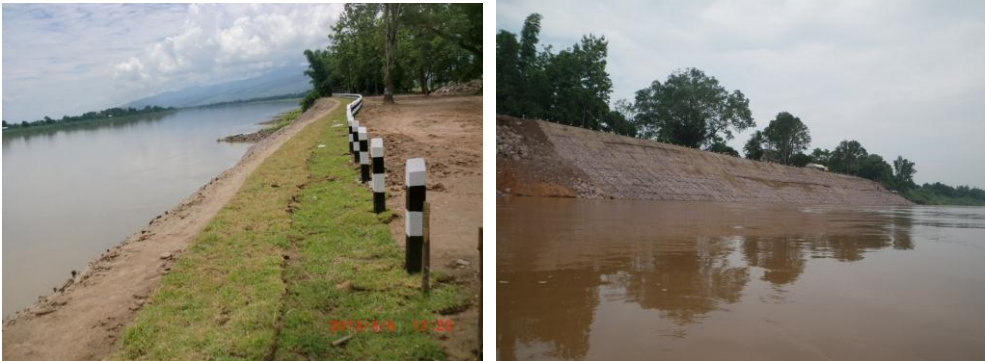
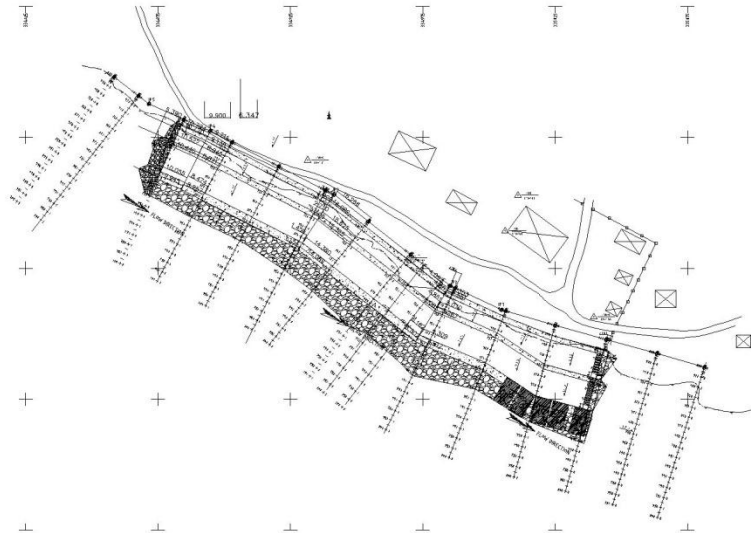
| <b>Remark:</b><br>ຈຸດພິເສດຂອງເຂດ ບ້ານ ປາກທວາຍແມ່ນ:ລະດັບນ້ຳຂຶ້ນໄວ ແລະ ລົງໄວ.ຈຸດກໍ່ສ້າງແມ່ນ ຖືກບ່ອນ ໂຄງຄົດງ່ອງຂອງແມ່ນ້ຳຂອງ.ລະດູຝົນແມ່ນຝົນຕົກໂດຍສະເລ່ຍປະມານ13 ຊມ/ວັນ ຫຼື 24 ຊມ/ວັນ. | | | | ຈຸດທີ່ຕັ້ງ | Km 0+46 – 0+160 |

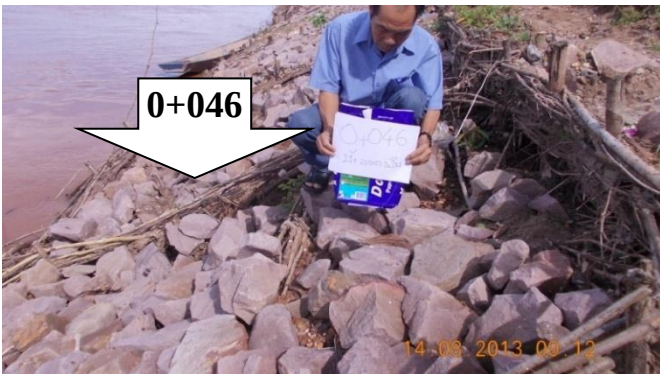
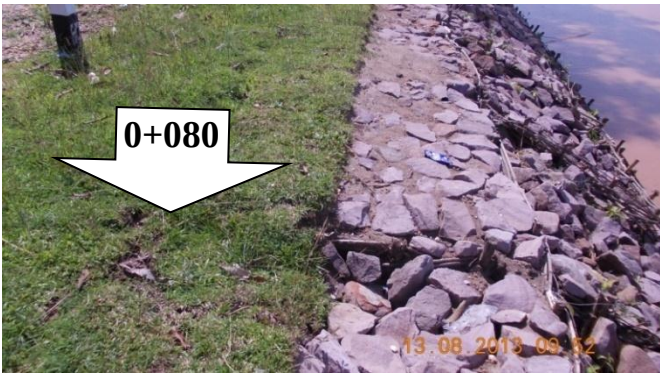
| ຊື່ສະຖານທີ່ | ປາກທວາຍ | ວັນທີສໍາຫຼວດ | 14 / 08 / 2013 | ຜູ້ສໍາຫຼວດ: | ຄຳແສນ ພະຍາໄຊ |
|---|---|---|---|---|---|
| ໝາຍເຫດ:<br>ເກີດມີ ນໍ້າລອດພື້ນ ແລະນໍ້າໄລແຕ່ໜ້າເດີນວັດ ລົງຫົວຕະຝັ່ງເວລາຝົນຕົກຢູ່ຈຸດ 0+046 ແລະ 0+080 ເຮັດໃຫ້ຕະຝັ່ງເປເພ, ໄມ້, ຊາຍ ແລະ ຫີນໄດ້ໄລອອກຈາກຕະຝັ່ງ. | | ຈຸດທີ່ເກີດຄວາມເສຍ | 0+046 ແລະ 0+080 | | |

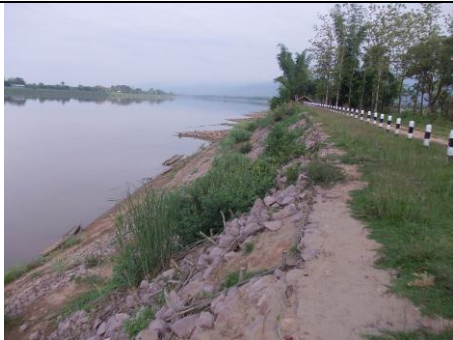
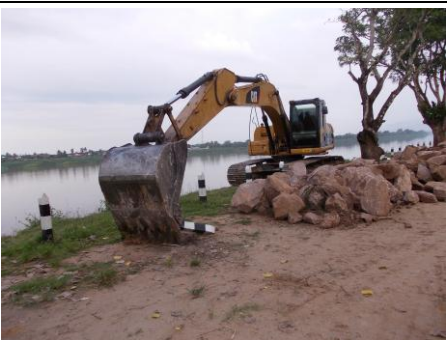
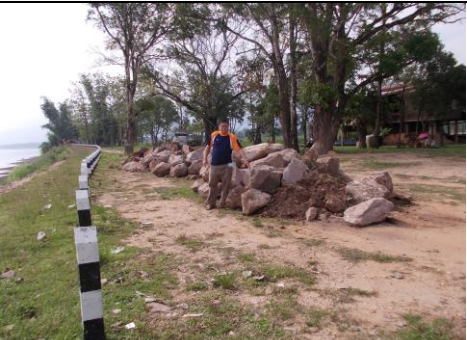
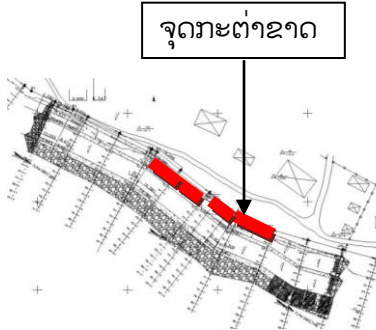
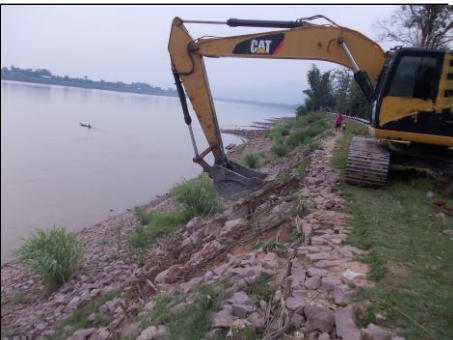
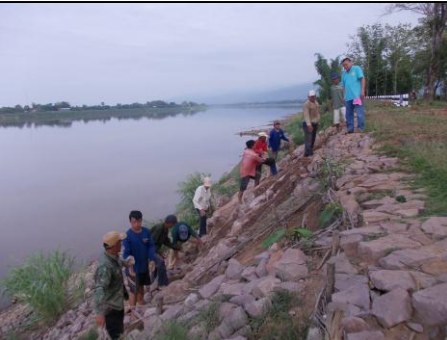
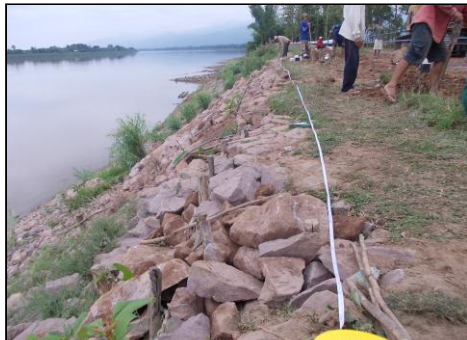
| ສໍາຫຼວດ-ກະກຽມພື້ນທີ່ ທີ່ຈະມີການສ້ອມແປງ | | ກະກຽມວັດສະດຸ | | | | |
| ປັບໜ້າດິນສໍາລັບການວາງຫີນຄືນໄໝ່ | | ວາງຫີນໃສ່ໃນກະຕ່າ | | ສໍາເລັດການສ້ອມແປງ | | |

| ໝາຍເຫດ : ກະກຽມການສ້ອມແປງຈຸດທີ່ເປເພ ໃນໄລຍະລະດູຝົນຜ່ານມາ ດ້ວຍການວາງຫີນຄືນ | | | | ຂອບເຂດຄວາມເສຍຫາຍ | ຈຸດທີ່ຕັ້ງ | Km 046 - 160 |

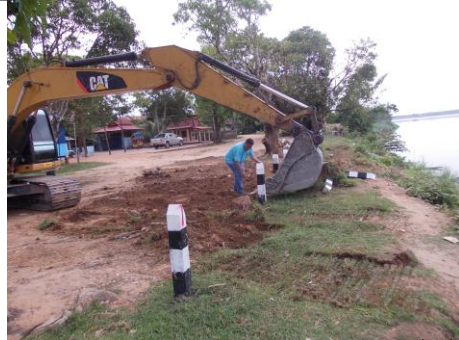
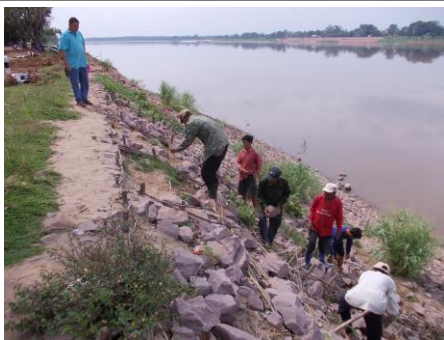
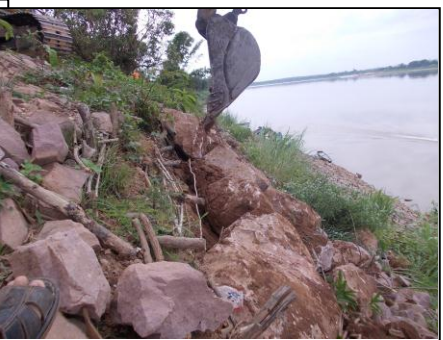
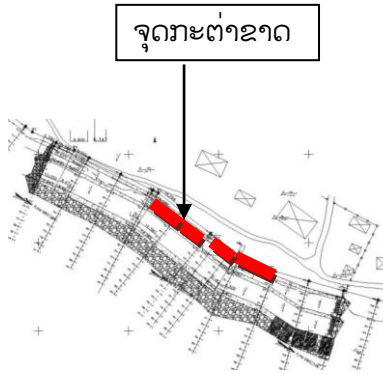
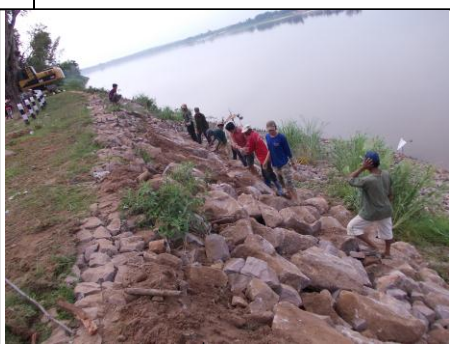
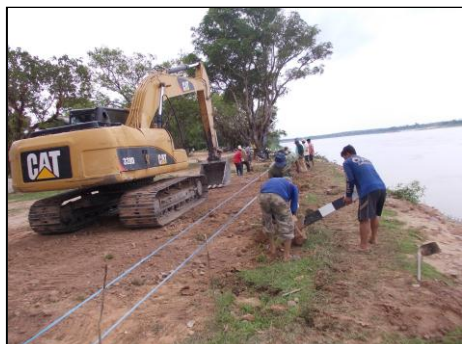
| <div style="display: flex; justify-content: space-around;"> <div style="text-align: center;"> <p>ກະກຽມພື້ນທີ່ເພື່ອການສ້ອມແປງ</p> </div> <div style="text-align: center;"> <p>ວາງວັດສະດຸຫີນໃສ່ກະຕ່າດ້ວຍລົດຍົກ</p> </div> <div style="text-align: center;"> <p>ລຽນຫີນໃສ່ຈຸດທີ່ເປັນຊ່ອງຫວ່າງຄືນ</p> </div> </div> | | | | | <p>ຈຸດກະຕ່າຂາດ</p> | |
| <div style="display: flex; justify-content: space-around;"> <div style="text-align: center;"> <p>ປັບປຸງພື້ນທີ່ຄືນຫຼັງຈາກສໍາເລັດສ້ອມແປງ</p> </div> <div style="text-align: center;"> <p>ສໍາເລັດການສ້ອມແປງ ຈຸດທີ່ມີການເປ່ເພ</p> </div> </div> | | | | | | |

| <p>ໝາຍເຫດ : ການສ້ອມແປງຈຸດທີ່ເປ່ເພ ໃນໄລຍະລະດູຝົນຜ່ານມາ ດ້ວຍການວາງຫີນຄືນ</p> | | | | ຂອບເຂດຄວາມເສຍຫາຍ | ຈຸດທີ່ຕັ້ງ | Km 046 - 160 |

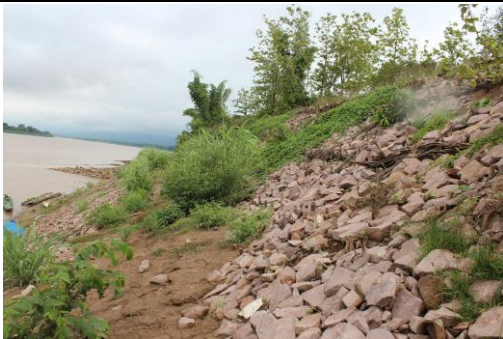
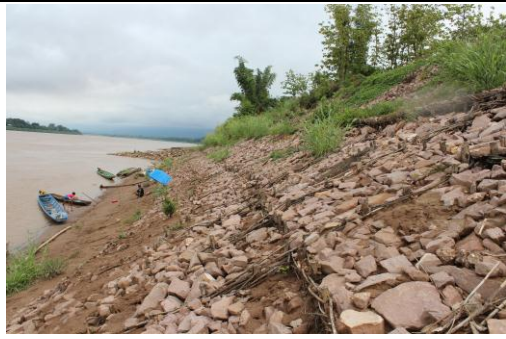
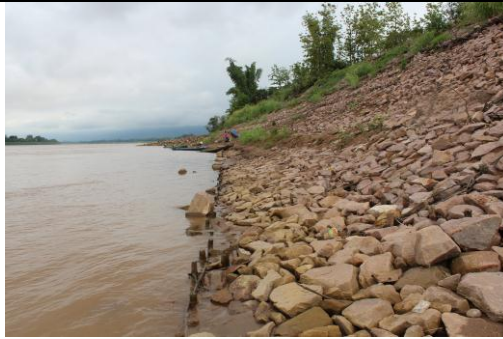
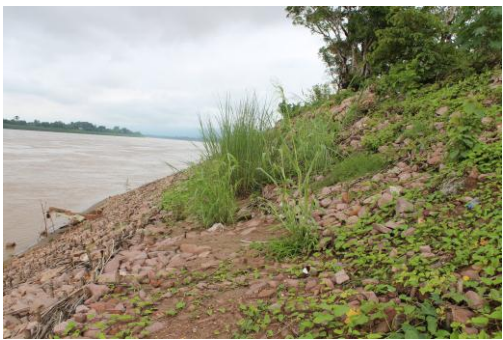
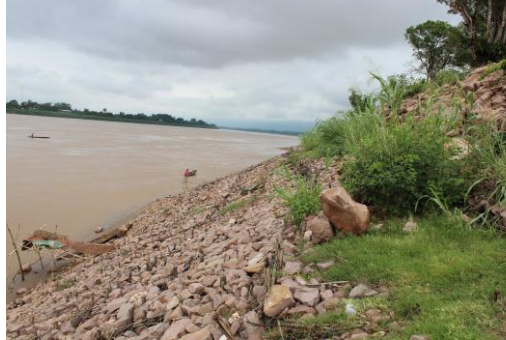
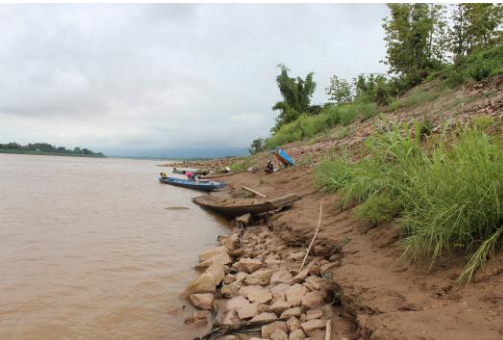
| ຮູບປະກອບ | | | | | |

| ຕົ້ນໄດ້ | <input checked="" type="checkbox"/> ເປັນຝຸ່ມນ້ອຍ <input type="checkbox"/> ຕົ້ນດຽວ <input type="checkbox"/> ສູນຫາຍ | <input type="checkbox"/> ເປັນຝຸ່ມນ້ອຍ <input type="checkbox"/> ຕົ້ນດຽວ <input type="checkbox"/> ສູນຫາຍ | <input type="checkbox"/> ເປັນຝຸ່ມນ້ອຍ <input type="checkbox"/> ຕົ້ນດຽວ <input type="checkbox"/> ສູນຫາຍ | | |
| ຕົ້ນໄມ້ ຫຼື ພືດພັນ | <input type="checkbox"/> ປົກຄຸມ <input checked="" type="checkbox"/> ມີເລັກນ້ອຍ <input type="checkbox"/> ບໍ່ມີ | <input type="checkbox"/> ປົກຄຸມ <input checked="" type="checkbox"/> ມີເລັກນ້ອຍ <input type="checkbox"/> ບໍ່ມີ | <input type="checkbox"/> ປົກຄຸມ <input type="checkbox"/> ມີເລັກນ້ອຍ <input checked="" type="checkbox"/> ບໍ່ມີ | | |

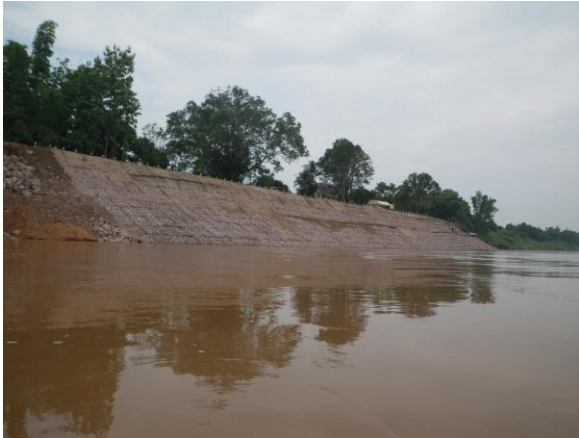
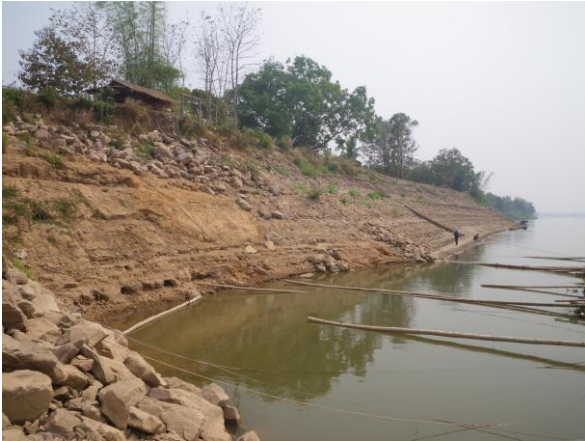
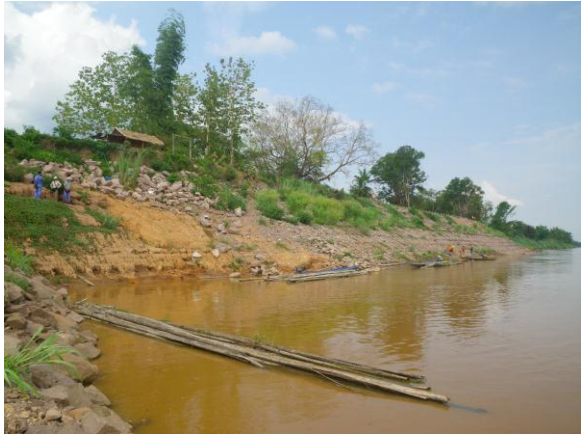
| ຊື່ ສະໜາມກໍ່ສ້າງ | ປາກທວຍ | ທີ່ຕັ້ງ | ບ້ານ ປາກທວຍ | ສຳເລັດການກໍ່ສ້າງ ປີ | 2012 |
|---|---|---|---|---|---|
| <div> </div> <div> <p>ສຳເລັດການກໍ່ສ້າງ ປີ 2012</p> <p>ປີ 2013</p> <p>ປີ 2014</p> </div> | | | | | |

| ຊື່ ສະໜາມກໍ່ສ້າງ | ປາກທວຍ | ທີ່ຕັ້ງ | ບ້ານ ປາກທວຍ | ສຳເລັດການກໍ່ສ້າງ ປີ | 2012 |
|---|---|---|---|---|---|
| <p>ໝາຍເຫດ:</p> <p>ໄດ້ຮັບປະສິດທິຜົນດີ, ມີການປ່ຽນແປງຕາມລຳດັບ</p> | | | | | |

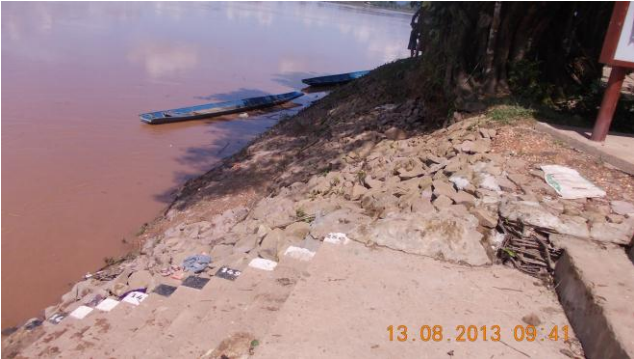
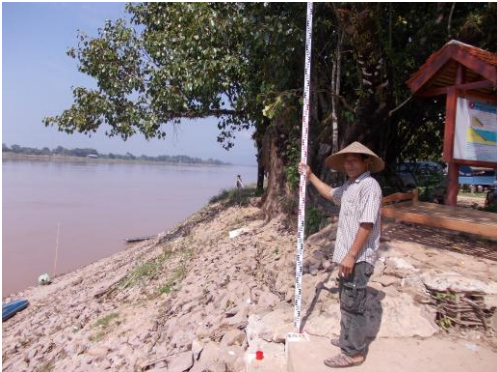
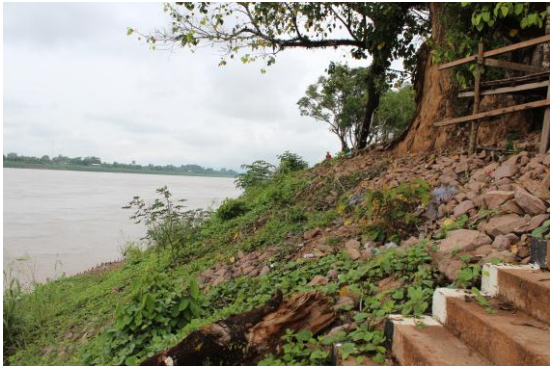
▪ ພາກສ່ວນ ປ້ອງກັນຄວາມເນີນຕະເຝົ້າ

| ຊື່ ສະໜາມກໍ່ສ້າງ | ປາກທວຍ | ທີ່ຕັ້ງ | ບ້ານ ປາກທວຍ | ສໍາເລັດການກໍ່ສ້າງ ປີ | 2012 |
|---|---|---|---|---|---|
| <p>ໝາຍເຫດ:<br/>ໄດ້ຮັບປະສິດທິຜົນດີ, ມີການປ່ຽນແປງຕາມລຳດັບ</p> | | | | | |

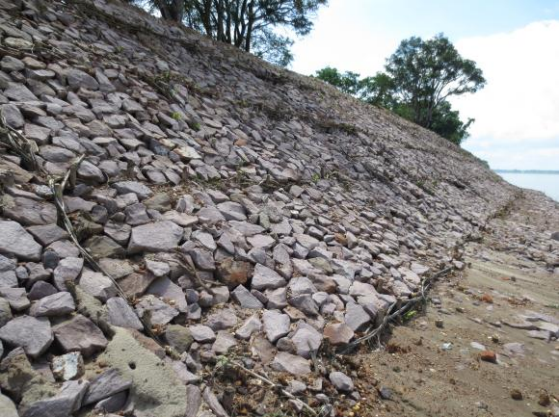
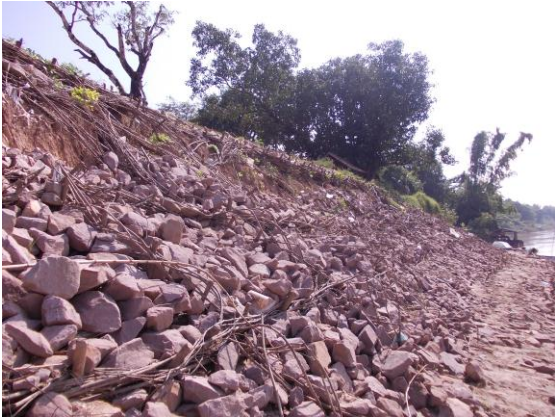
| ຊື່ ສະໜາມກໍ່ສ້າງ | ປາກທວຍ | ທີ່ຕັ້ງ | ບ້ານ ປາກທວຍ | ສຳເລັດການກໍ່ສ້າງ ປີ | 2012 |
|---|---|---|---|---|---|
| <p>ໝາຍເຫດ:</p> <p>ຜົນເສຍຫາຍ ຫຼັງຈາກລະດູຝົນ ແລະ ສຳເລັດການສ້ອມແປງກະຕ່າໄມ້ ແລະ ການວາງຫີນ</p> | | | | | |

▪ ການສ້ອມແປງຈຸດຕະຝັ່ງທີ່ເປ່ເພ ດ້ວຍການນຳໃຊ້ຫີນ

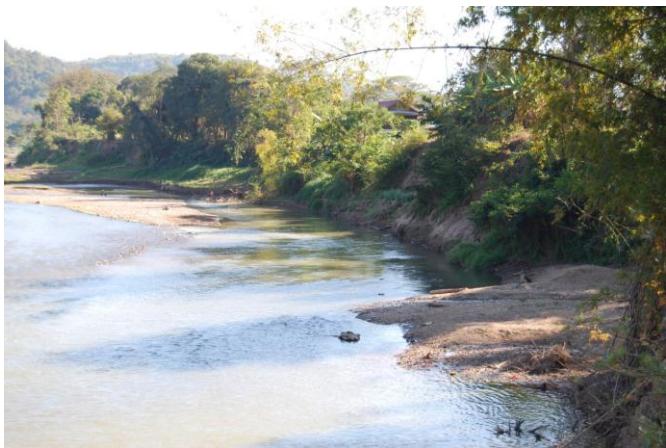
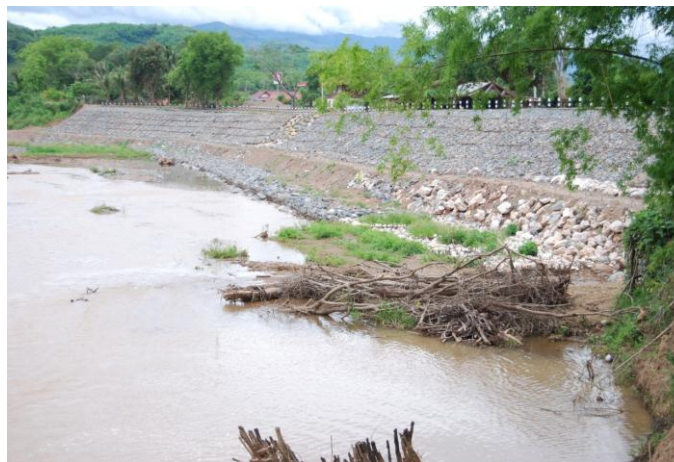
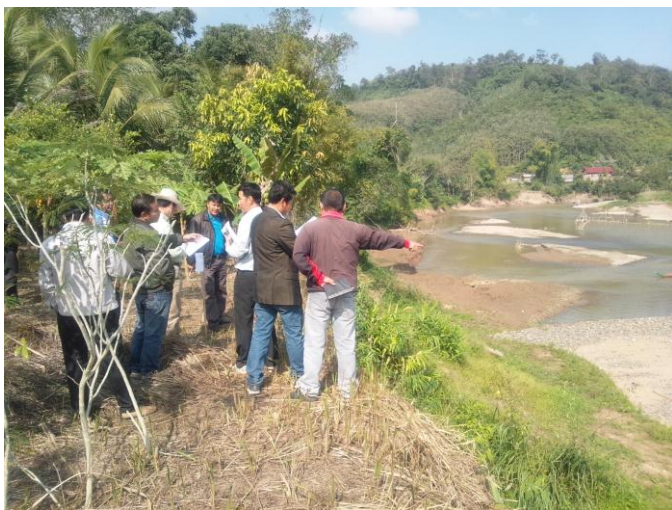
- ການປ້ອງກັນຕະຝົງ ຫຼັງການກໍ່ສ້າງສໍາເລັດ
