## 添付資料－4：交通需要予測結果

損傷写真

Road	No	Name of bridges	report by Tujino	Memo
			condition	
A)Semtokha -Trashigang PNH	A-1	Semtokha flyover	桁に鉄筋露出。	
	A-2	Prakhdrang II	特に無し	名前の変更。「Youdiri Zam」⇒「Prakhdrang II」
	A-3	Namling zam	特に無し	
	A-4	Gektong zam	—	2012年に完成のため、レポートは無い。
	A-5	Tangchu zam	橋脚の洗掘対策、付属物を要補修。	名前の変更。「Mambar Tsho Zam」⇒「Tangchu zam」
	A-6	Rabten zam	洗掘対策、付属物を要補修。	Tujino report中の写真が異なる。
	A-7	Gyetsha zam	特に無し	Tujino report中の写真が異なる。(別地域の橋梁) 名前の変更。「Gayzamchu Zam」⇒「Gyetsha zam」
	A-8	Bong zam	付属物を要補修。	
	A-9	Nangni zam	洗掘対策、付属物を要補修。	名前の変更。「Naagina zam」⇒「Nangni zam」
	A-10	Nikachu zam	付属物を要補修。	Tujino report中の写真が異なる。(別の地域の橋梁)
	A-11	Chuzomsa zam	付属物を要補修。	
B)Gelephu -Trongsa PNH	B-1	Passang zam	鋼材を要補修(塗装)。	
	B-2	Beteni zam	床版・舗装を要補修。橋台にひび割れ。	
	B-3	Katley III	舗装を要補修。	名前の変更。「Katley Zam( I )」⇒「Katley III」
	B-4	Chaplekhola	舗装・付属物を要補修。	名前の変更。「Chaplechu Zam」⇒「Chaplekhola」
	B-5	Geleg(Aie) zam	鋼材を要補修(塗装)。 パラペット補修。	名前の変更。「Geleg zam」⇒「Geleg(Aie) zam」

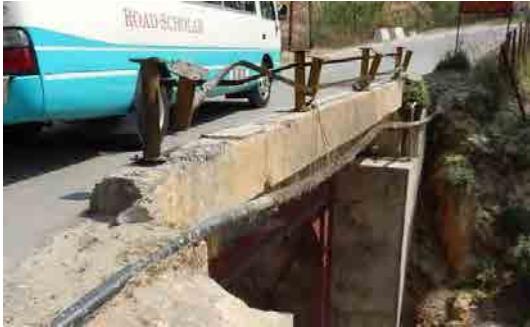
橋梁名	A-1.Semtokha Flyover			路線名	1号線	撮影日	2014/4/19
部材名	防護柵			部材名	躯体(橋台)		
損傷の種類	変形	損傷の程度	c	損傷の種類	その他	損傷の程度	
写真説明	車両の衝突などにより壊れている。			写真説明	補強済である。

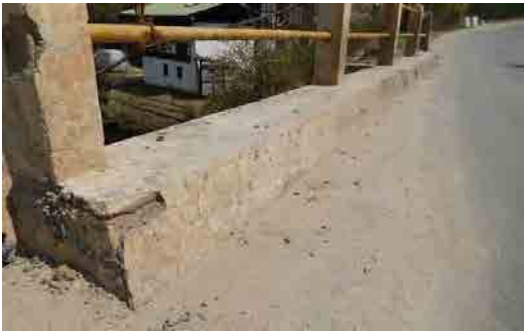
部材名	高欄			部材名	橋梁全体		
損傷の種類	欠損	損傷の程度	c	損傷の種類	その他	損傷の程度	
写真説明	ひび割れ、剥離が見られる。			写真説明	桁の補強及び交差道路掘削工事中である。

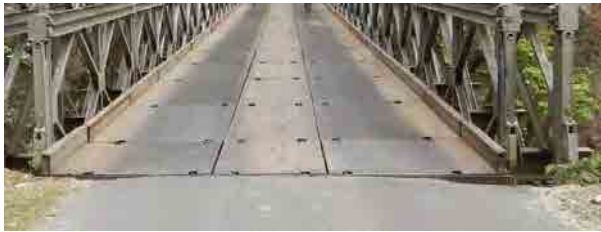
橋梁名	A-2.Prakhadrang II			路線名	1号線	撮影日	2014/4/17
部材名	舗装			部材名	トラス		
損傷の種類	路面の凹凸	損傷の程度	e	損傷の種類		損傷の程度	a
写真説明	橋梁接続部の舗装が損傷し、隙間がある。			写真説明	健全である。

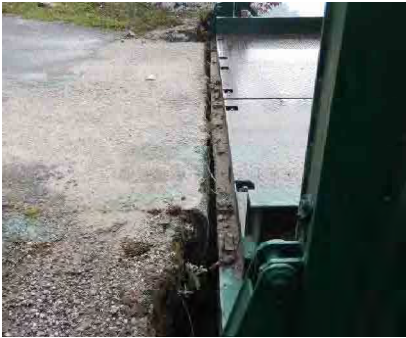
橋梁名	A-3.Namling zam			路線名	1号線	撮影日	2014/4/16
部材名	舗装			部材名	上流側の砂防施設		
損傷の種類	路面の凹凸	損傷の程度	e	損傷の種類	その他	損傷の程度	
写真説明	橋梁接続部の舗装が損傷し、隙間がある。			写真説明	旧道箇所、過去の洪水で道路が流されたため現在の位置にペイリー橋が緊急に整備された。

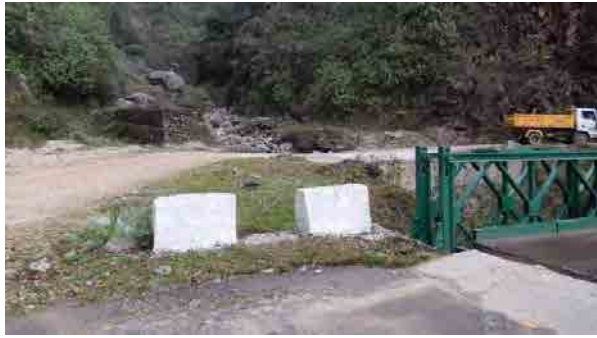
部材名	迂回路			部材名			
損傷の種類	その他	損傷の程度		損傷の種類		損傷の程度	
写真説明	重量車両は上流側(旧道位置)に迂回している			写真説明

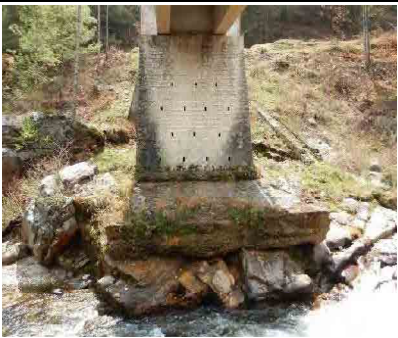
橋梁名	A-6.Rabten Zam			路線名	1号線	撮影日	2014/4/16
部材名	躯体(橋台)			部材名	床板		
損傷の種類		損傷の程度	a	損傷の種類		損傷の程度	a
写真説明	健全である。			写真説明	健全である。

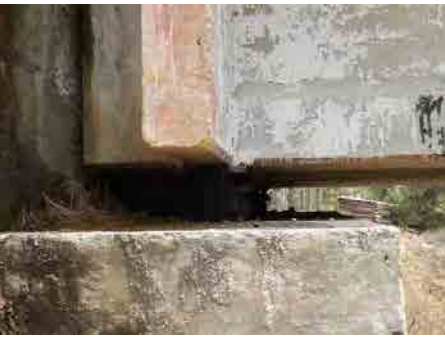
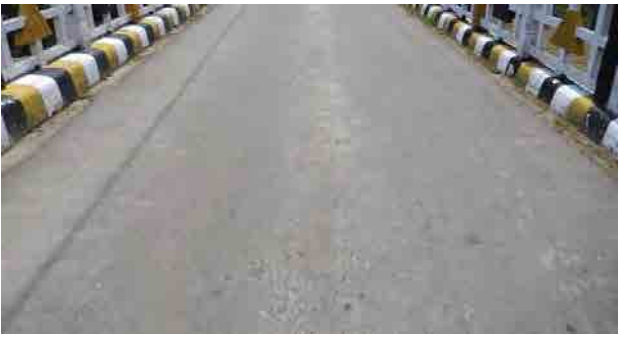
部材名	支承			部材名	路面舗装		
損傷の種類		損傷の程度	a	損傷の種類		損傷の程度	a
写真説明	健全である。			写真説明	健全である。

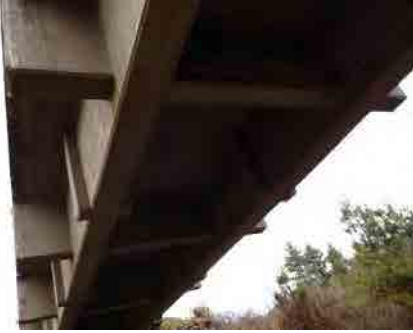
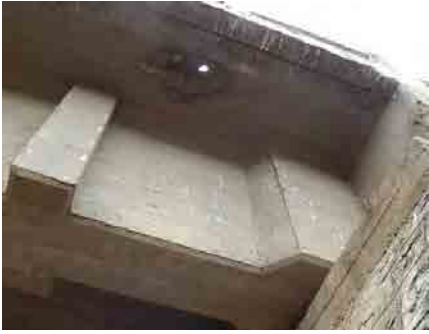
橋梁名	A-7.Gaytsa Zam			路線名	1号線	撮影日	2014/4/16
部材名	桁			部材名	排水装置		
損傷の種類		損傷の程度	a	損傷の種類		損傷の程度	a
写真説明	健全である。			写真説明	健全である。

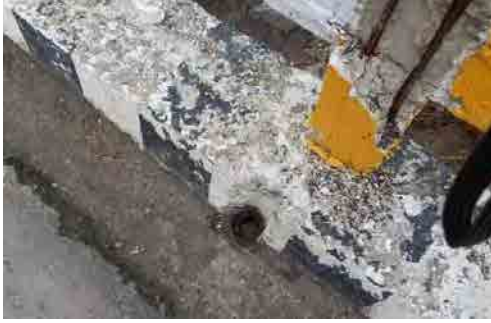
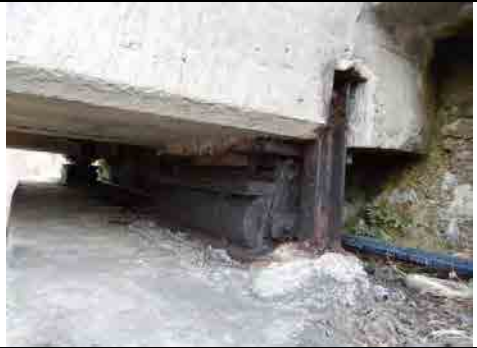
部材名	防護柵			部材名	伸縮装置		
損傷の種類	鉄筋露出	損傷の程度	c	損傷の種類		損傷の程度	a
写真説明	局所的に鉄筋露出が見られる。			写真説明	健全である。

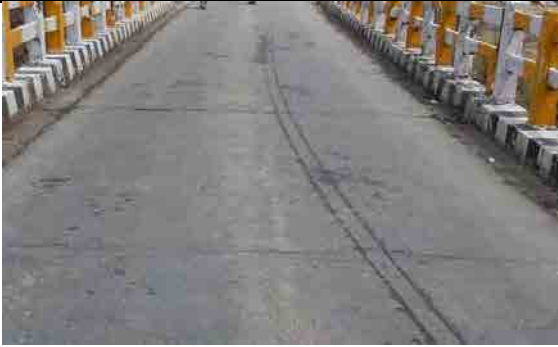
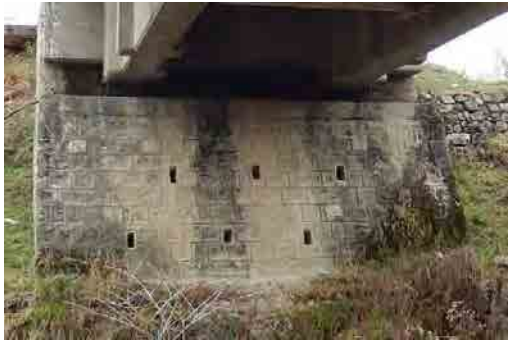
部材名	路面			部材名	躯体(橋台)		
損傷の種類		損傷の程度	a	損傷の種類		損傷の程度	a
写真説明	健全である。			写真説明	健全である。

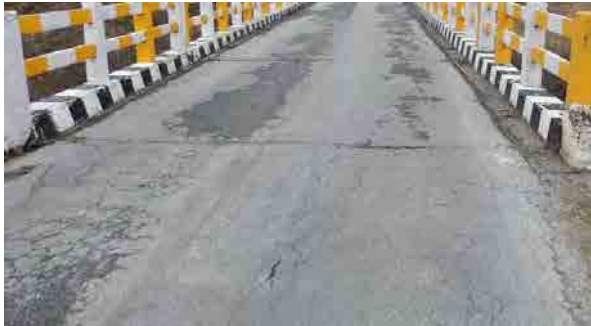
部材名	路面(舗装)			部材名	躯体(パラペット)		
損傷の種類	ひび割れ	損傷の程度	c	損傷の種類		損傷の程度	a
写真説明	ジョイントとアプローチ部にひび割れが見られる。			写真説明	苔が生えているが健全である。

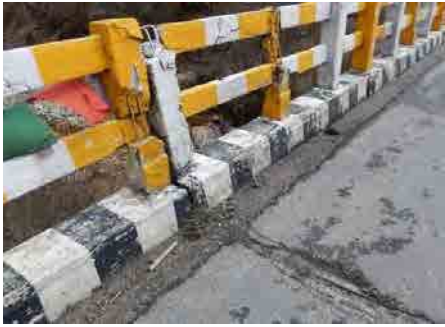
部材名	防護柵			部材名	躯体(橋台)		
損傷の種類	鉄筋露出	損傷の程度	c	損傷の種類	漏水	損傷の程度	c
写真説明	局所的に鉄筋露出が見られる。			写真説明	漏水が見られるが、健全度には影響がない程度。

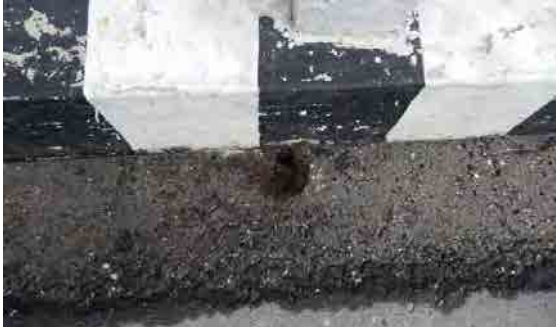
部材名	排水装置			部材名			
損傷の種類	土砂詰まり	損傷の程度	c	損傷の種類		損傷の程度	
写真説明	局所的に土砂詰まりが見られる。			写真説明

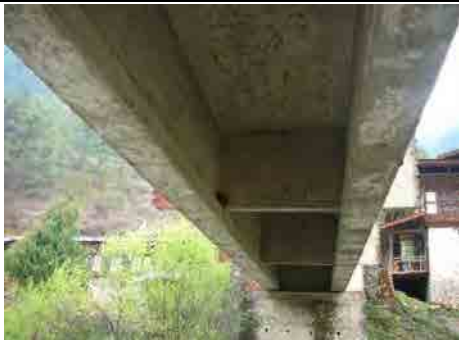
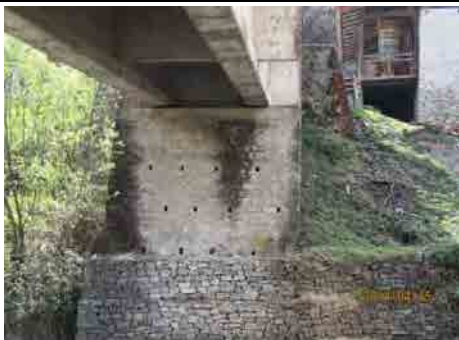
橋梁名	A-10.Nikachu zam			路線名	1号線	撮影日	2014/4/15
部材名	床版・主構			部材名	躯体 縦壁		
損傷の種類		損傷の程度	a	損傷の種類		損傷の程度	a
写真説明	健全である。			写真説明	健全である。

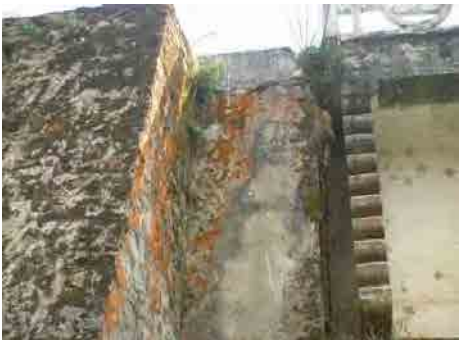
部材名	躯体 胸壁			部材名	支承		
損傷の種類	ひびわれ	損傷の程度	d	損傷の種類	-	損傷の程度	-
写真説明	幅の大きいひび割れがある。			写真説明	対岸との支承高が異なる。

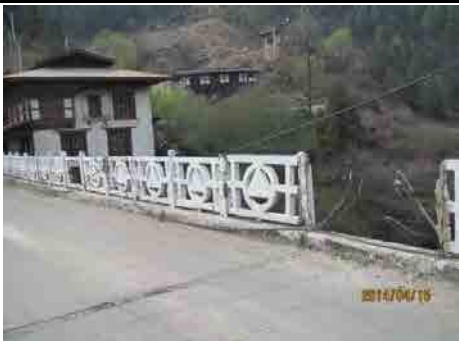
部材名	高欄・防護柵			部材名	舗装・伸縮装置		
損傷の種類	変形・欠損	損傷の程度	e	損傷の種類	路面の凹凸	損傷の程度	c
写真説明				写真説明

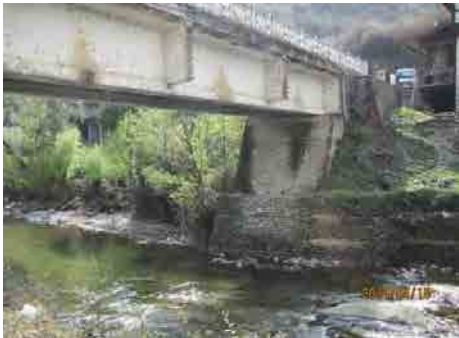
部材名	排水装置			部材名			
損傷の種類	漏水・滞水	損傷の程度	e	損傷の種類		損傷の程度	
写真説明	排水管が無く、桁等に水が掛かる状態である。			写真説明

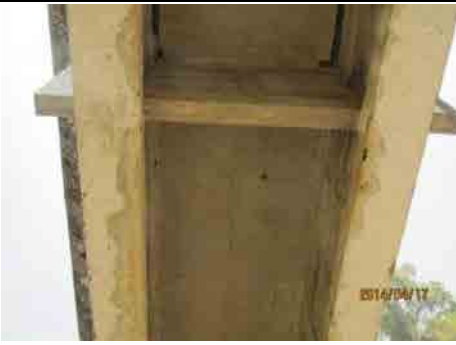
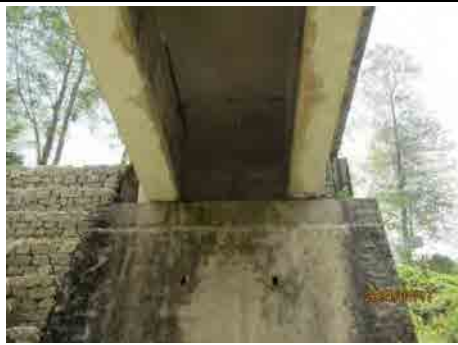
橋梁名	B-2.Beteni zam			路線名	4号線	撮影日	2014/4/17
部材名	床版・主構造			部材名	躯体		
損傷の種類		損傷の程度	a	損傷の種類	ひびわれ	損傷の程度	d
写真説明	健全な状態である。			写真説明	打ち継ぎ目のひび割れがある。

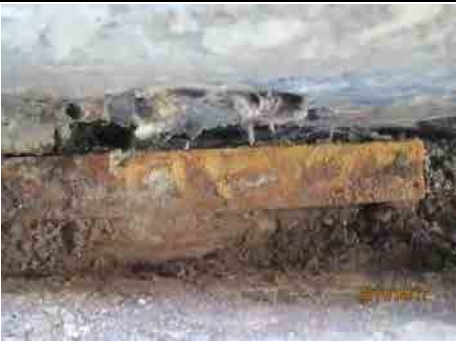
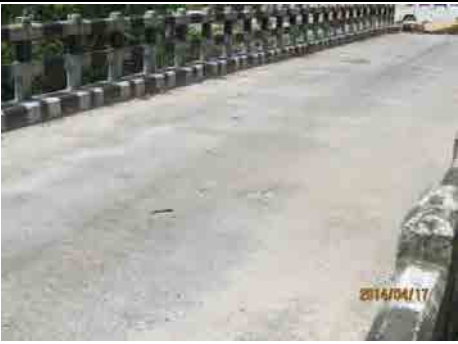
部材名	支承本体			部材名	舗装		
損傷の種類	土砂	損傷の程度	e	損傷の種類	路面の凹凸	損傷の程度	e
写真説明	土砂詰りがあり、機能障害の要因となる。			写真説明	へこみが点在する。

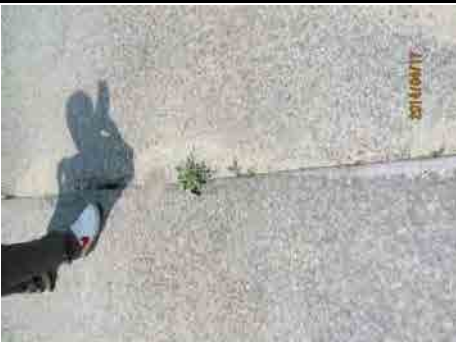
部材名	伸縮装置			部材名			
損傷の種類	遊間の異常	損傷の程度	e	損傷の種類		損傷の程度	
写真説明	接触している。			写真説明

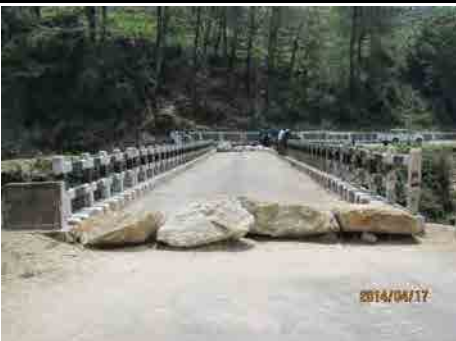
部材名	橋梁全体			部材名			
損傷の種類		損傷の程度		損傷の種類		損傷の程度	
写真説明	現在、未供用である。			写真説明

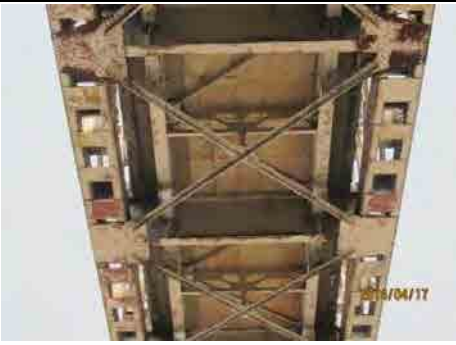
橋梁名	B-5.Geleg(Aie) zam			路線名	4号線	撮影日	2014/4/17
部材名	床版			部材名	主構		
損傷の種類		損傷の程度	a	損傷の種類	防食機能の劣化	損傷の程度	e
写真説明	健全である。			写真説明	主構全体に塗膜の剥離と点錆がある。

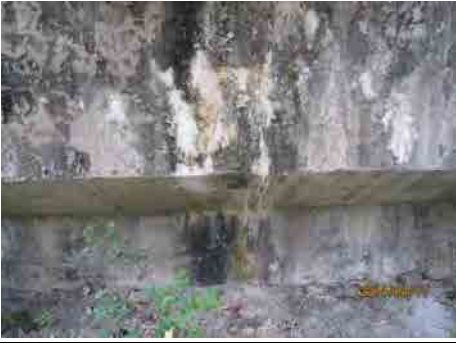
部材名	躯体			部材名	沓座・モルタル		
損傷の種類	ひびわれ・遊離石灰	損傷の程度	e	損傷の種類	変形・欠損	損傷の程度	e
写真説明	橋台中央に遊離石灰(茶色)がある。			写真説明	沓座に凹凸、コケがある。

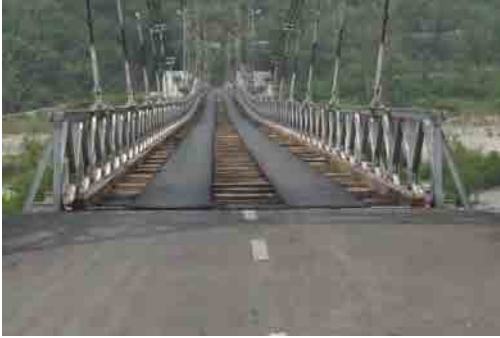
橋梁名	C-1.Diana Kuephen zam			路線名	Samtse-Sipsu	撮影日	2014/4/29
部材名	床版・主構			部材名	下部工(主塔)		
損傷の種類	-	損傷の程度	-	損傷の種類	ひびわれ	損傷の程度	c
写真説明	健全である。(仮設床版・主構)			写真説明	張出部の下面にひびわれがある。

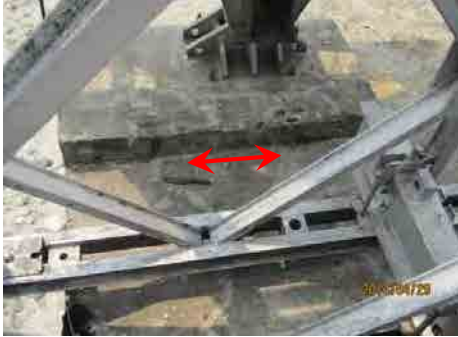
部材名	下部工(主塔天端)			部材名	下部工(アンカレイジ)		
損傷の種類	ひびわれ	損傷の程度	c	損傷の種類	ひびわれ	損傷の程度	c
写真説明	主塔から桁側に、矢印方向のクラックがある。			写真説明	○部分にクラックがある。(メインケーブルの位置ではない。)

B-6	Samkhara zam	鋼材を要補修(塗装)。	名前の変更。「Samkhar zam」⇒「Samkhara zam」
	B-7	Telegangchu zam	床版・舗装を要補修。橋台にひび割れ。	
C)Samtse -Sipsu PNH	C-1	Diana Kuephen zam	アンカレッジのひび割れ。主塔の傾斜。	
	C-2	Dramzang zam	両橋台の遊離石灰。橋脚にひび割れ。	名前の変更。「Chamurchi Zam」⇒「Dramzang zam」
	C-3	Jitti zam	橋脚の洗掘。路面の凹凸。	
E)Paro Thromde	E-1	Dopshari zam	床版・付属物を要補修。 橋脚の洗掘対策。

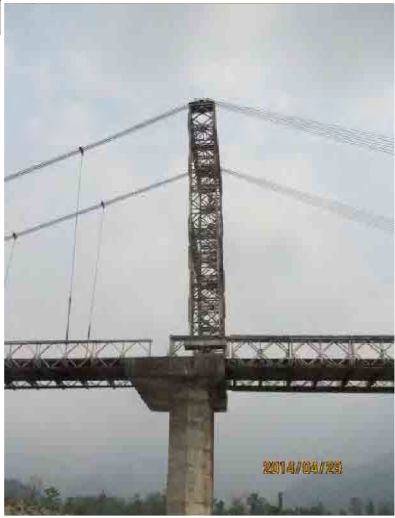
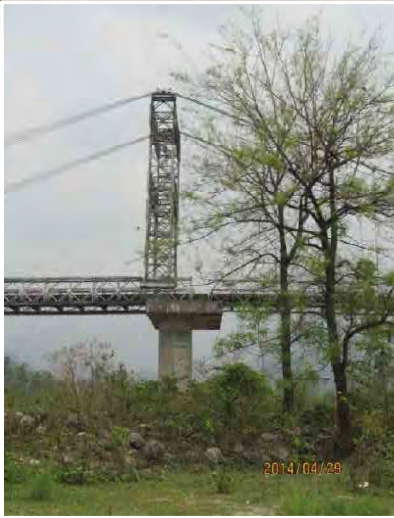
部材名	橋梁全体			部材名			
損傷の種類	傾斜	損傷の程度	e	損傷の種類		損傷の程度	
写真説明	各主塔が傾斜している。			写真説明

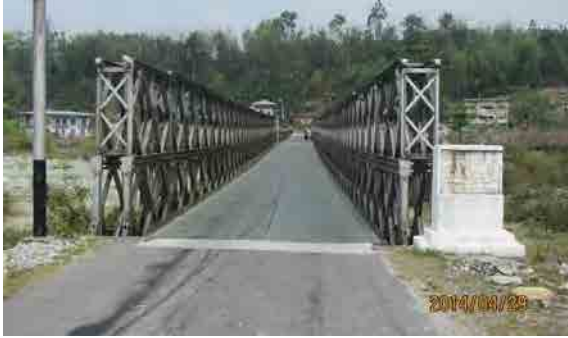
橋梁名	C-2.Dramzang zam			路線名	Samtse-Sipsu	撮影日	2014/4/29		
部材名	床版・主構			部材名	下部工(橋台)				
損傷の種類	-	損傷の程度	-	損傷の種類	ひびわれ・遊離石灰	損傷の程度	d		
写真説明	健全である。(仮設床版・主構)			写真説明

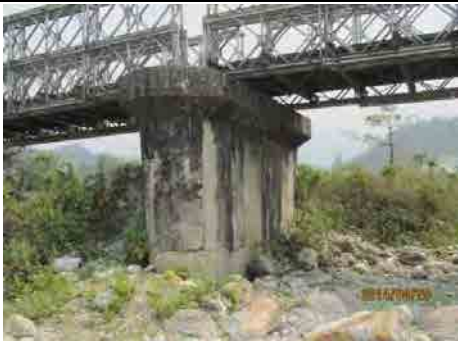
部材名	下部工(橋台)			部材名	支承・沓座				
損傷の種類	ひびわれ・遊離石灰	損傷の程度	d	損傷の種類	土砂	損傷の程度	e		
写真説明	補修した形跡がある。			写真説明	土砂詰りがあり、機能障害の要因となる。

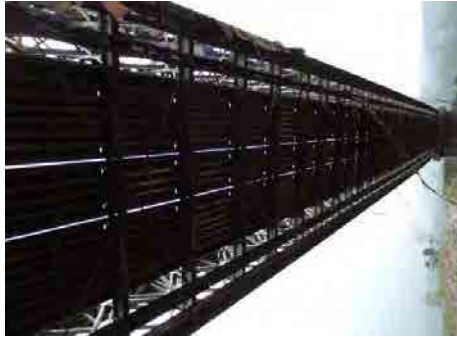
橋梁名	C-3.Jitti zam			路線名	Samtse-Sipsu	撮影日	2014/4/29
部材名	主構			部材名	躯体(橋台)		
損傷の種類		損傷の程度	a	損傷の種類	剥離	損傷の程度	c
写真説明	健全である。			写真説明	表面の剥離が見られる。

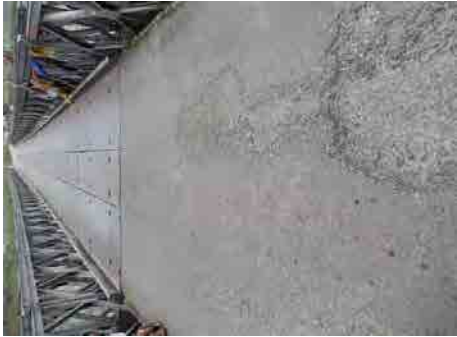
部材名	舗装			部材名	路面(覆工板)		
損傷の種類	路面の凹凸	損傷の程度	c	損傷の種類		損傷の程度	a
写真説明	アプローチ部に凹凸が見られる。			写真説明	健全である。

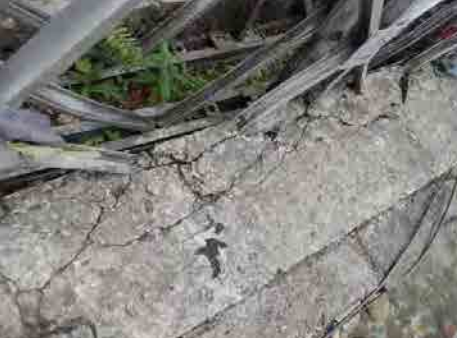
部材名	高欄			部材名	橋脚		
損傷の種類	ひび割れ	損傷の程度	c	損傷の種類	ひび割れ・剥離	損傷の程度	c
写真説明	局所的にひび割れが見られる。			写真説明	ひび割れ・剥離が見られる。

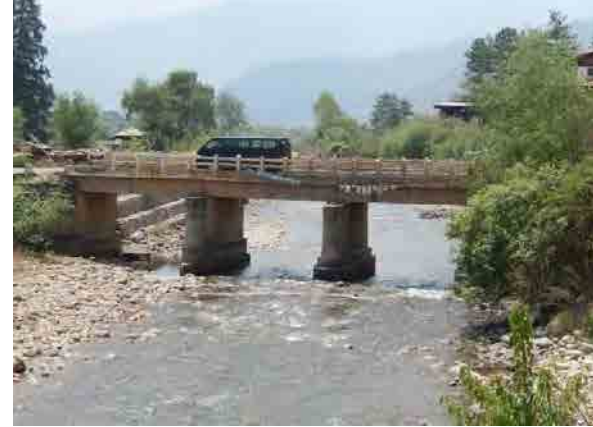
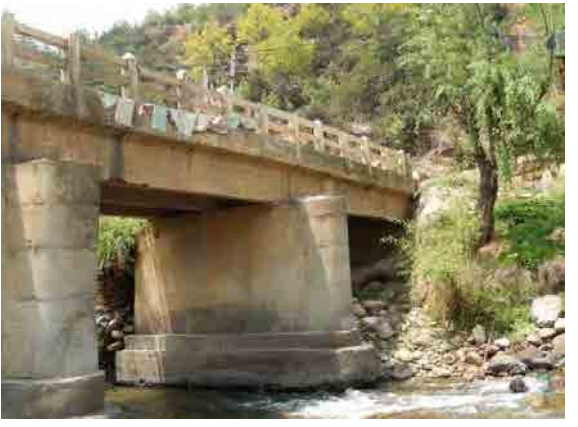
写真説明	西側(パロ市街側)上流より撮影	写真説明	東側上流より撮影

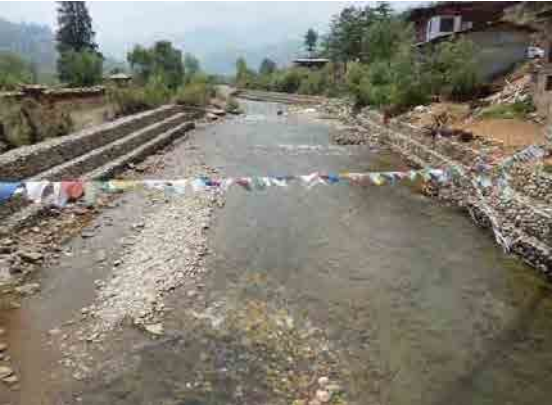
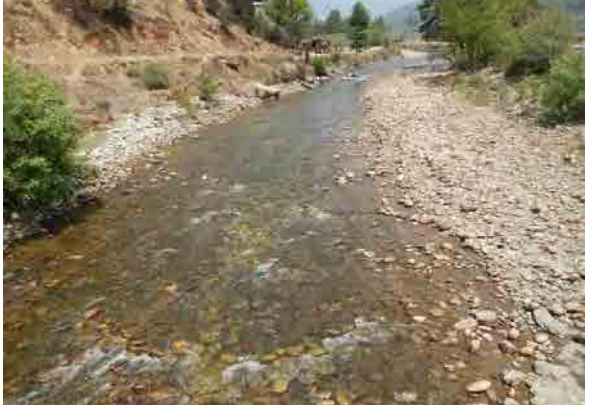
写真説明	橋上より下流側を撮影	写真説明	橋上より上流側を撮影

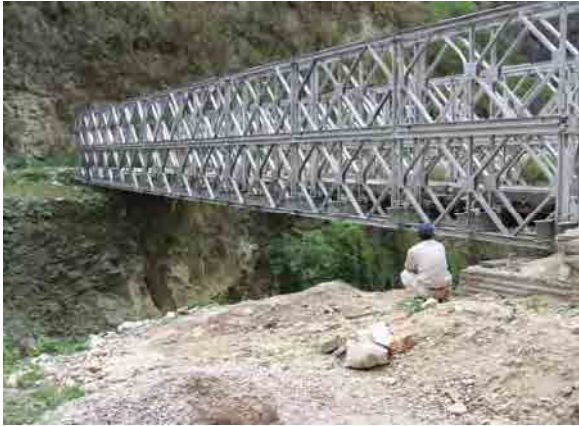
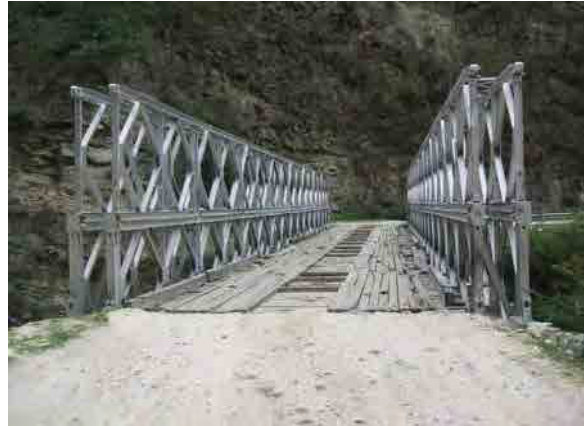
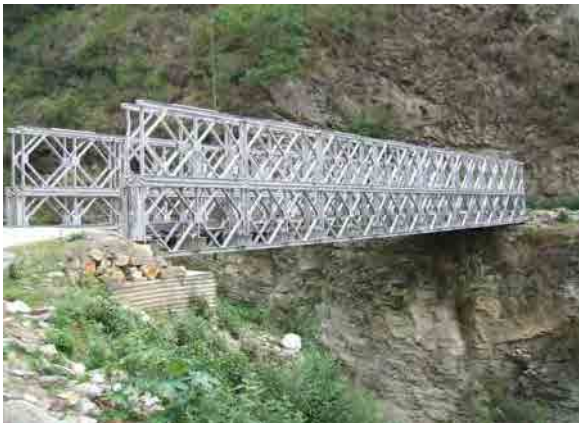
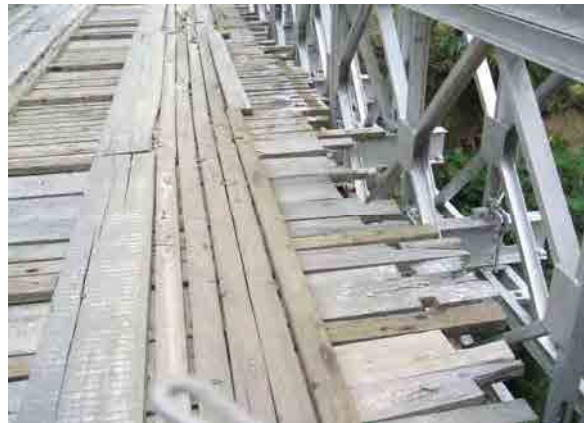
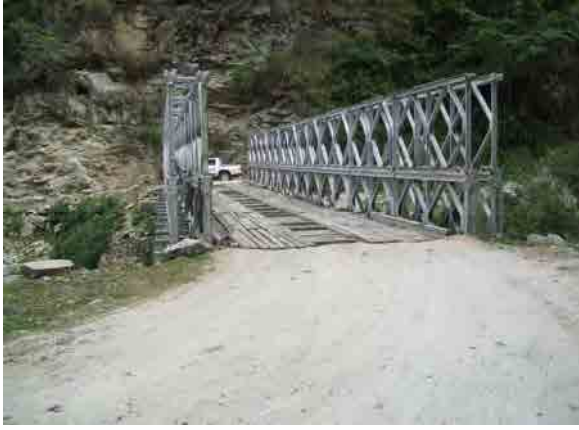
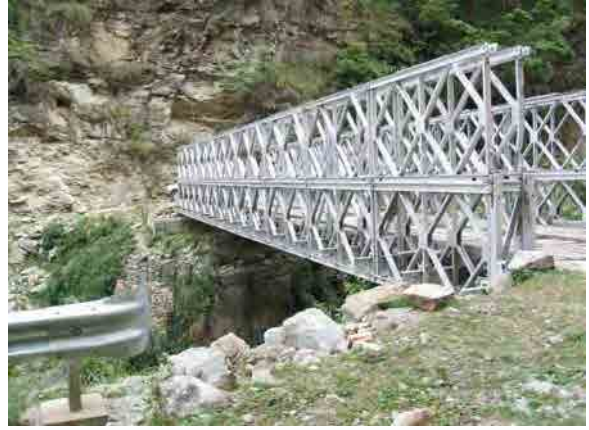
[Bridge Condition Photos] Bridge Name: Youdiri Zam (MO-16)  
 ⇒ 「Prakhadrang zam」

Total Condition **B** [A(very good),B(good),C(fair),D(bad),E(very bad)]

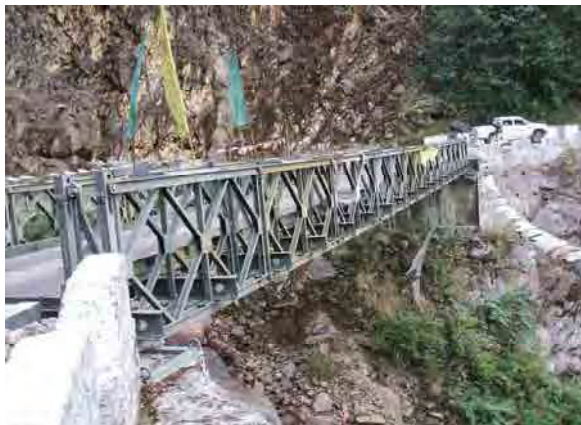
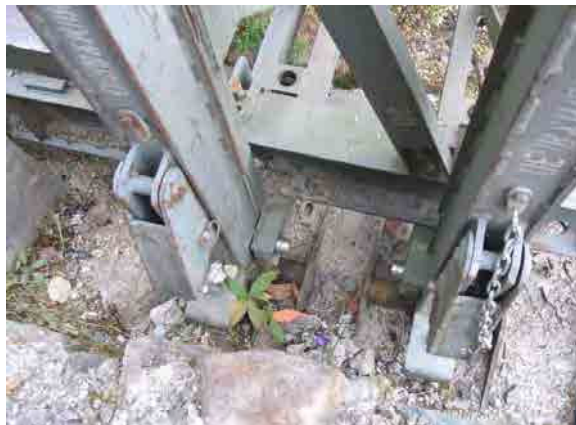
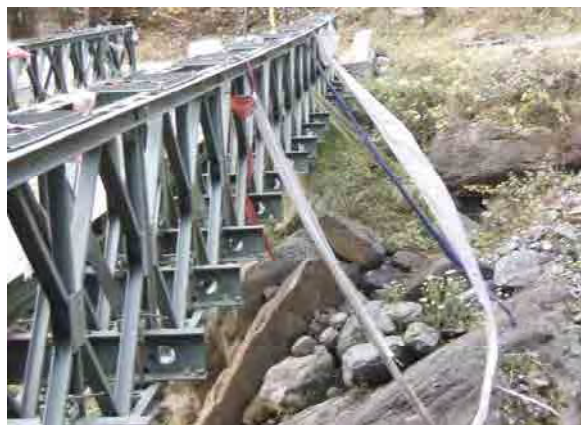
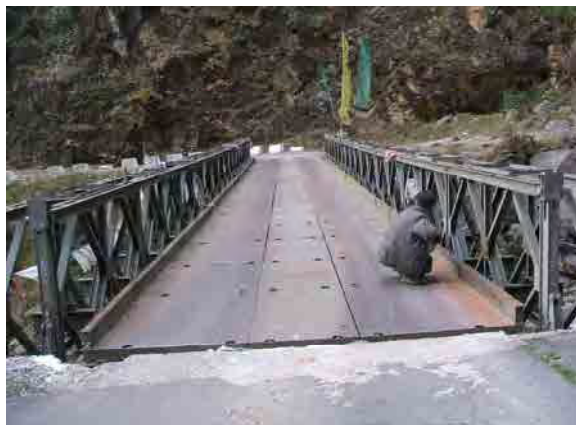
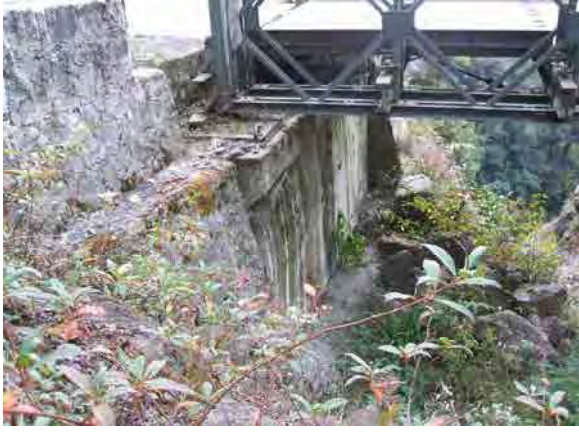
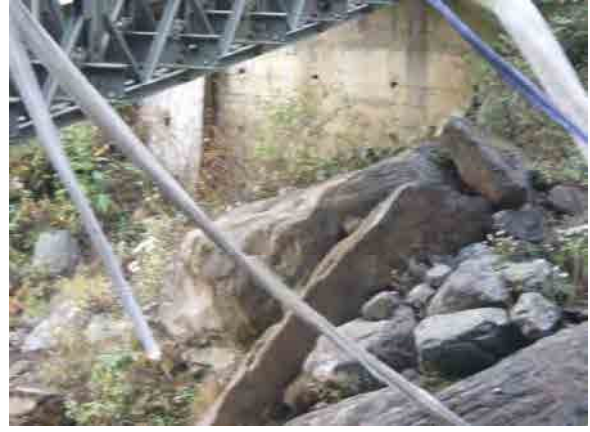
[Bridge Condition Photos] Bridge Name: Namling Zam (MO-1)

Total Condition	<b>B</b> [A(very good),B(good),C(fair),D(bad),E(very bad)]
-----------------	--

①	Remove debries from the base plate on both the banks
②	Remove vegetations
③	Although it is constructed in the year 2004, it is recommended to requested the Govt. of Japan for reconstruction under phase-III
④	1 No. Transom clamp missing
⑤	-
⑥	-
⑦	-
⑧	-
⑨	-
⑩	-

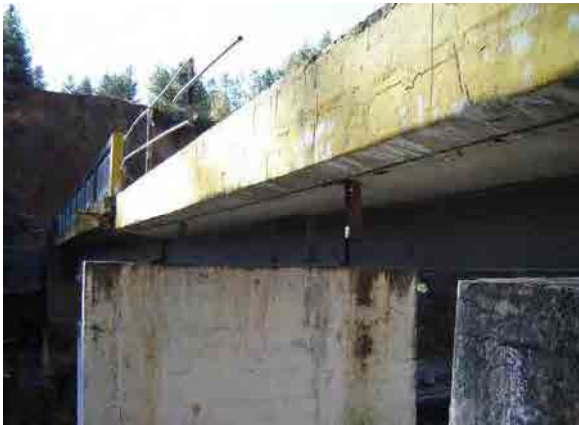
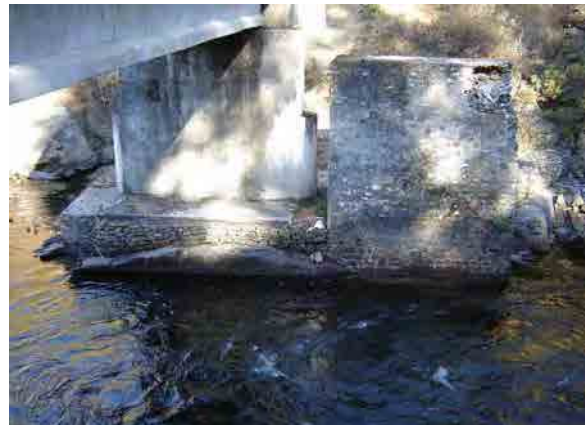
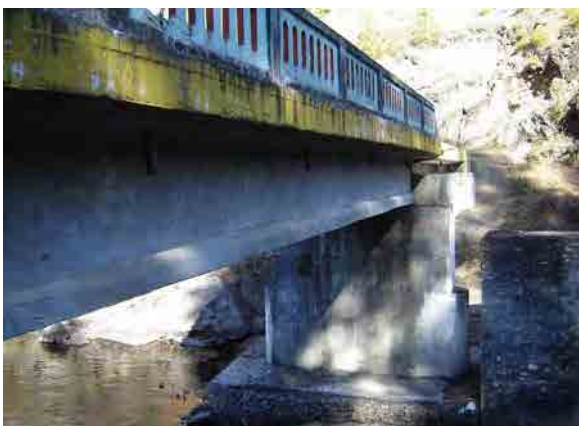
Total Condition **C** [A(very good),B(good),C(fair),D(bad),E(very bad)]

①	Scouring at pier right bank
②	Hand rails needs replacement towards Bumthang side
③	Bridge sign board is to be constructed on both the banks
④	White washing of the bridge is to be carried out.
⑤	Expansion joint needs cleaning
⑥	Removing of vegetations is under progress
⑦	-
⑧	-
⑨	-
⑩	-

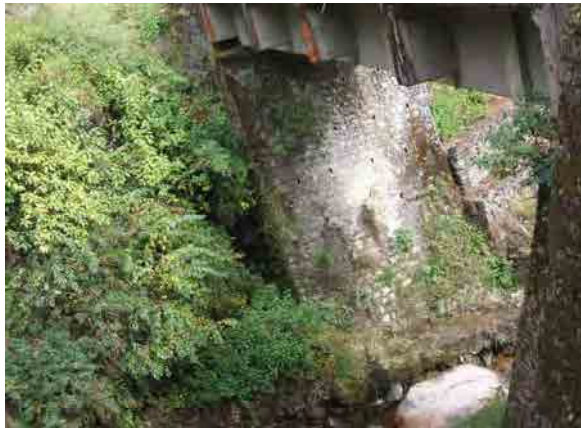
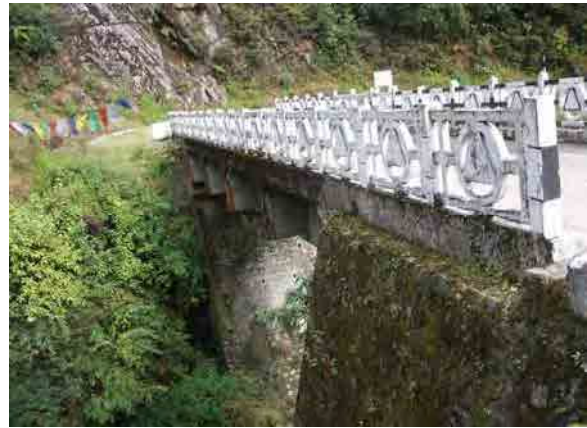
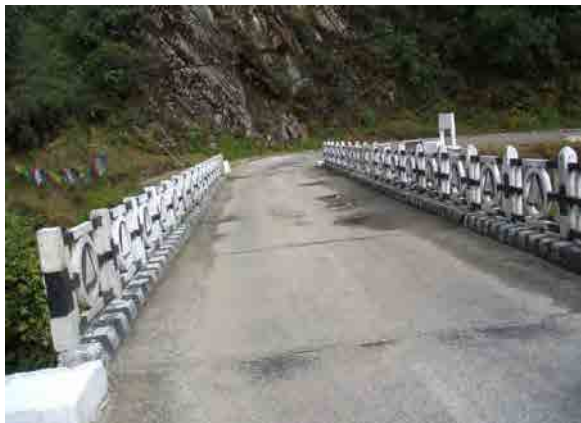
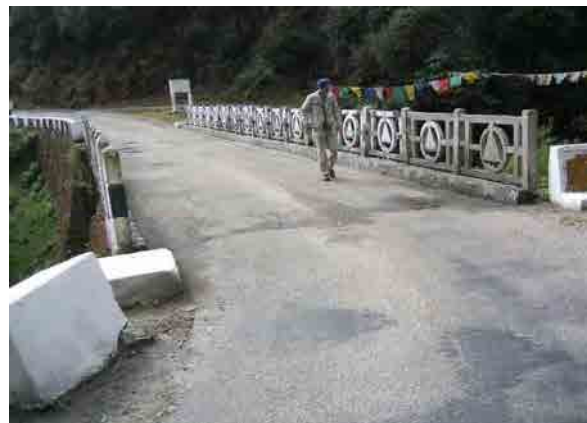
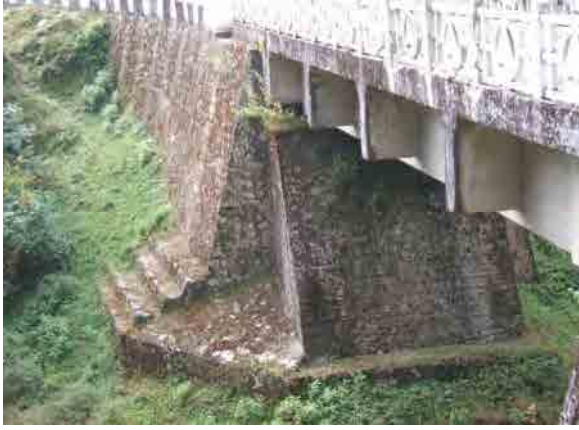
[Bridge Condition Photos] Bridge Name: Rabten Zam(BU-5)

Total Condition	<b>B</b> [A(very good),B(good),C(fair),D(bad),E(very bad)]
-----------------	--

①	Hand rail needs repairing/ re-plastering ( Steel rods exposed and rusted)
②	White washing is to be carried out.
③	Bridge sign board is to be installed on both the banks.
④	Remove vegetations.
⑤	Gabion wall ( Toe protection) on left bank needs reconstruction
⑥	Drainage on right bank needs cleaning.
⑦	-
⑧	-
⑨	-
⑩	-

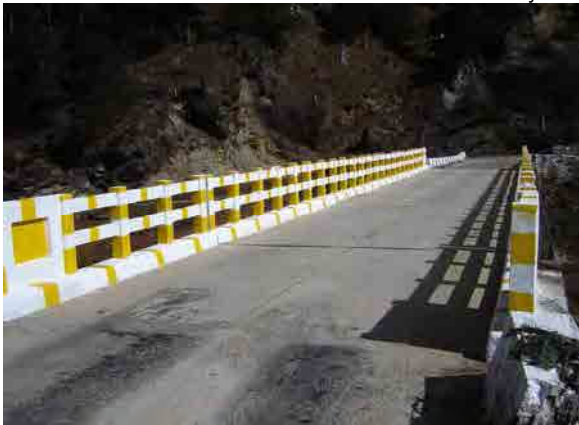
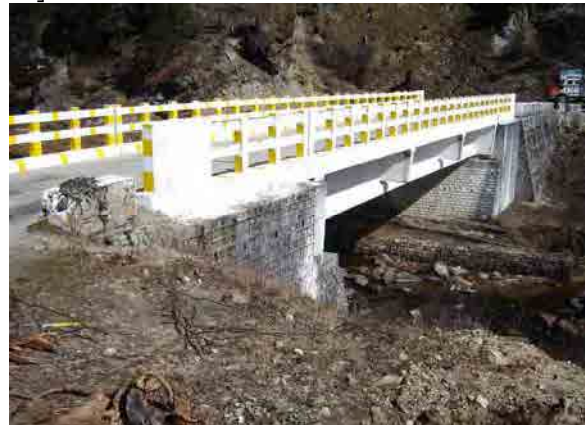
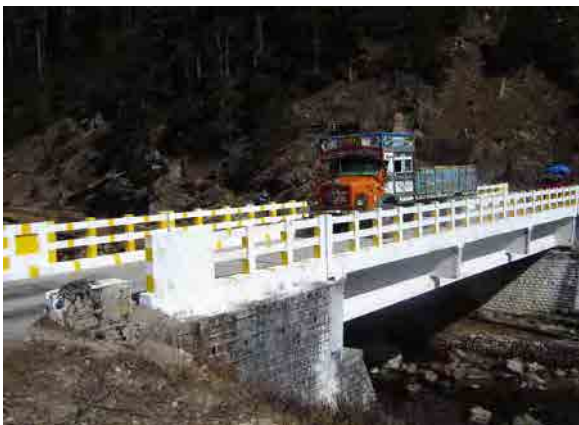
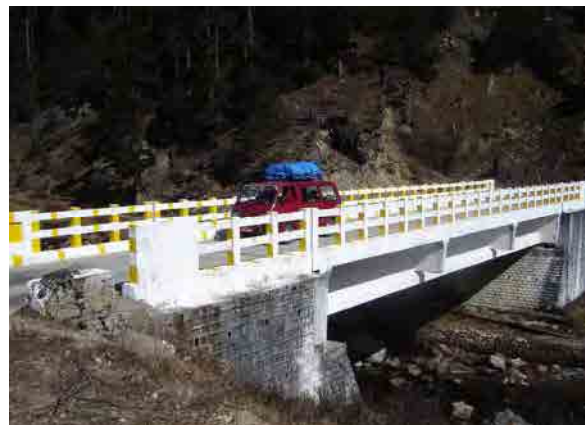
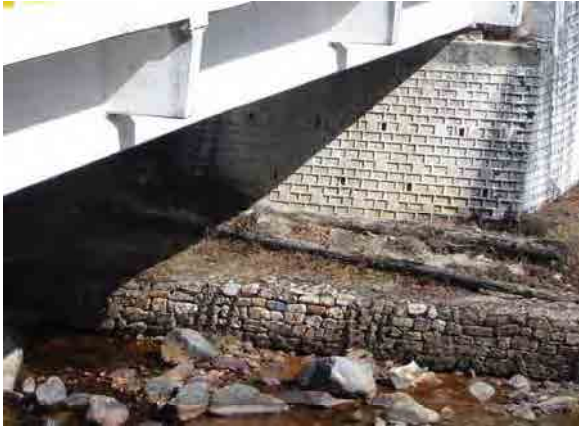
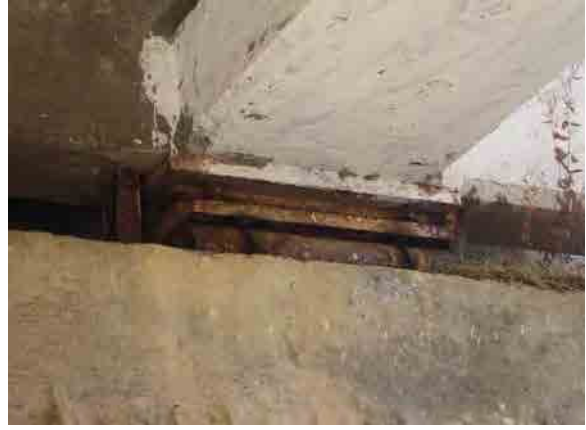
[Bridge Condition Photos] Bridge Name: Gayzamchu Zam(BU-4)  
⇒ 「Gyetsha zam」

Total Condition **B** [A(very good),B(good),C(fair),D(bad),E(very bad)]

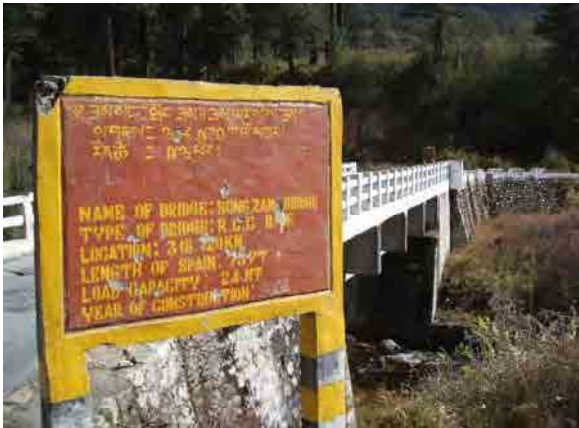
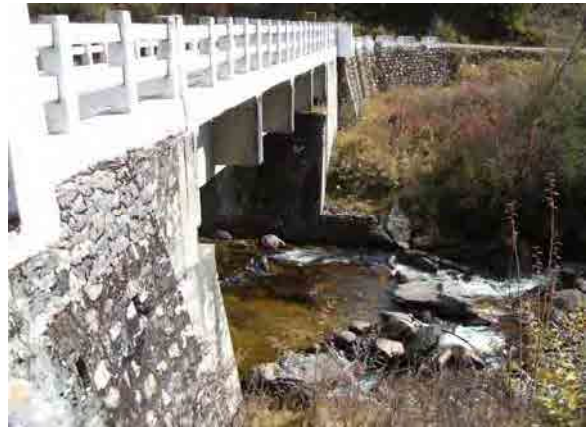
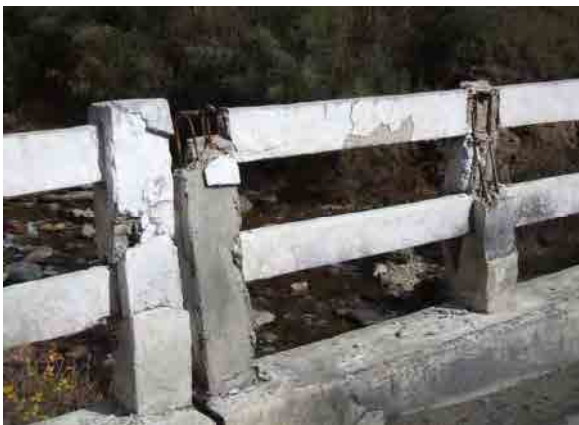
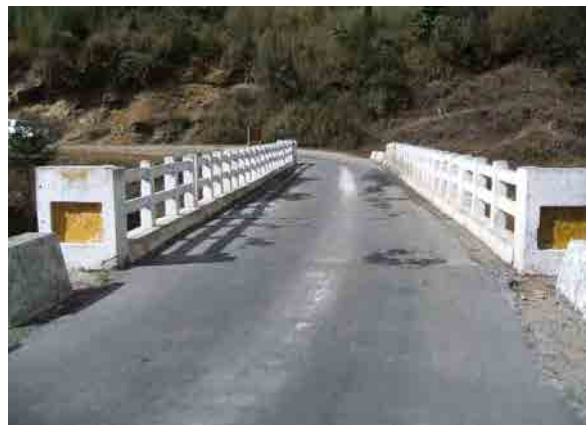
[Bridge Condition Photos] Bridge Name: Bong Zam (BU-11)

Total Condition	<b>B</b> [A(very good),B(good),C(fair),D(bad),E(very bad)]
-----------------	--

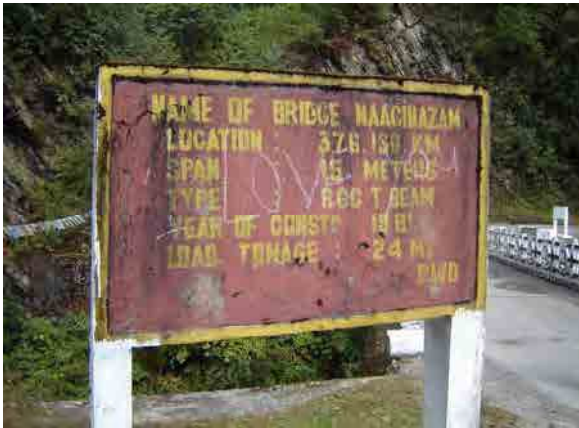
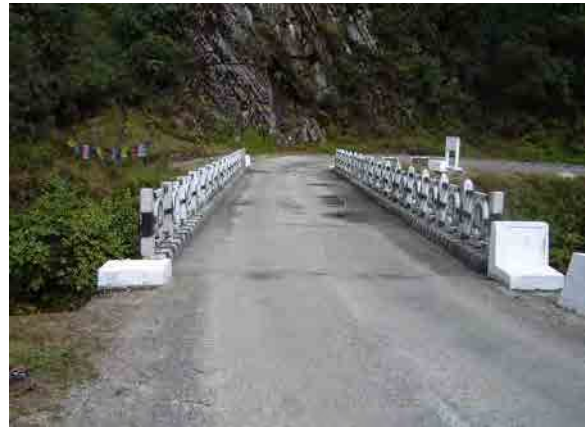
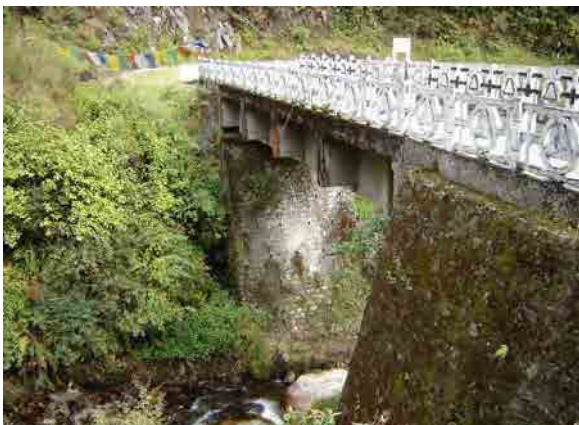
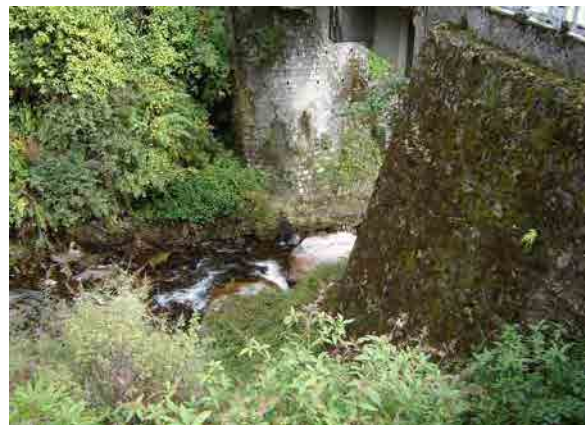
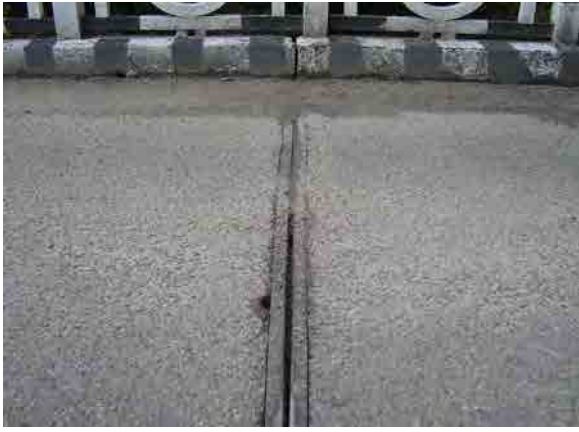
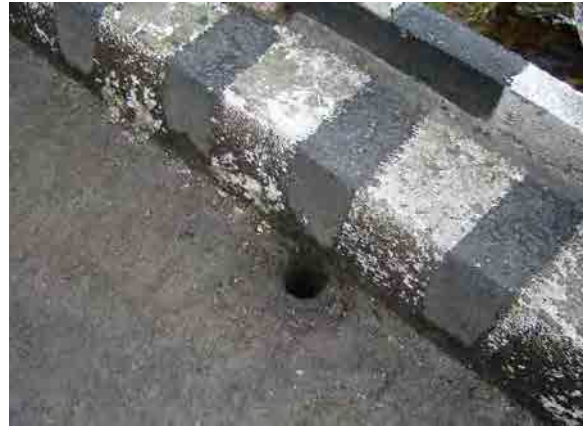
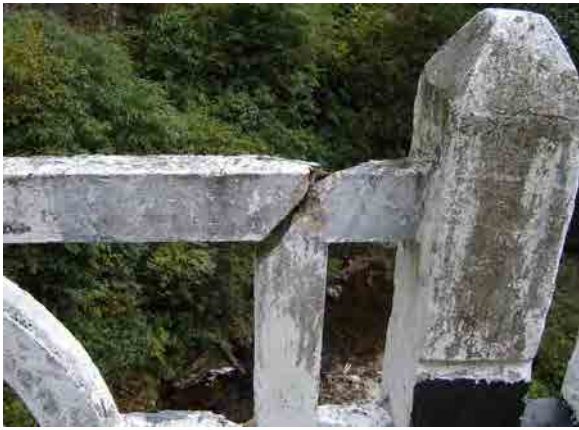
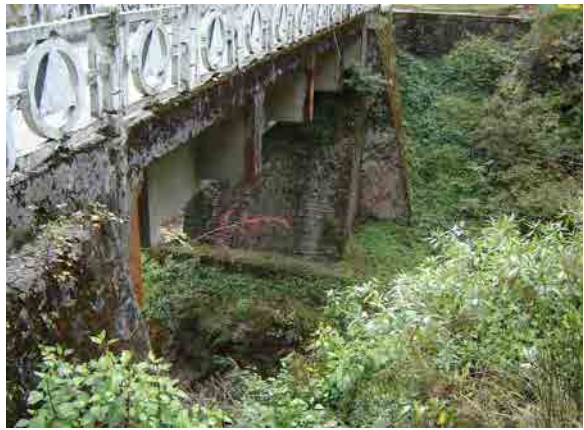
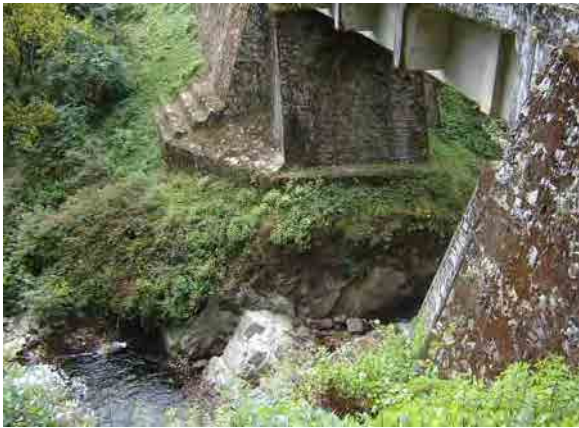
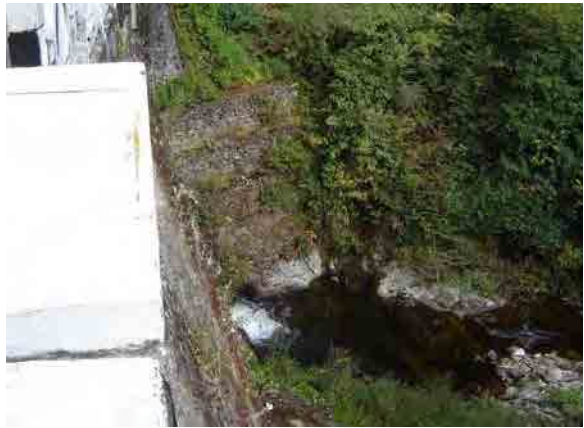
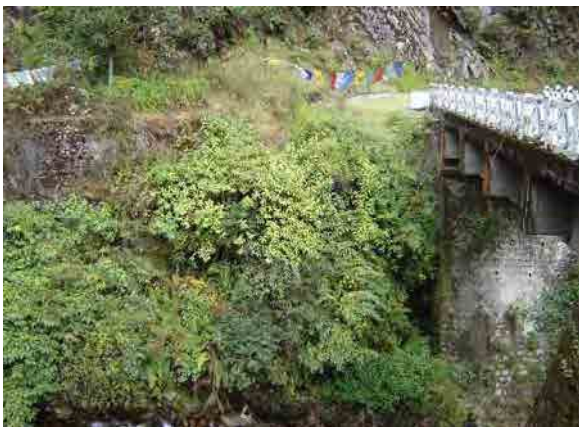
[Bridge Condition Photos] Bridge Name: Naagina Zam (TR-2)

Total Condition	C	[A(very good),B(good),C(fair),D(bad),E(very bad)]
-----------------	---	---

①	Left bank abutment scouring and needs to carry out river protection works
②	White washing is to be carried out
③	Re- paint the bridge information board
④	Clean/ remove the vegetations
⑤	Hand rail is to be repaired
⑥	Recommended to construct the drain to channelize the water coming from the hill side left bank upstream
⑦	-
⑧	-
⑨	-
⑩	-

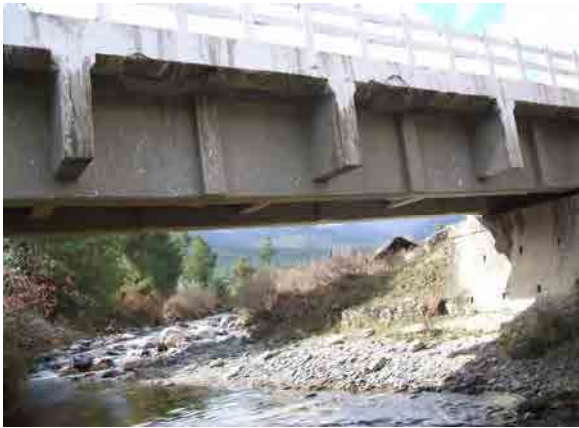
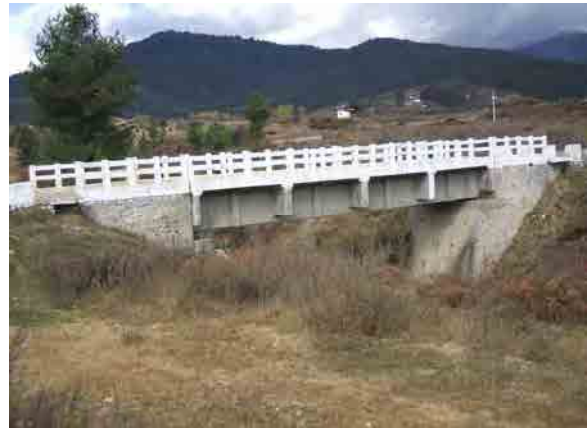
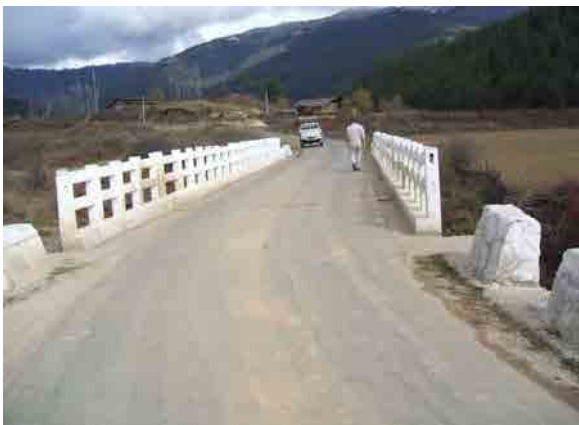
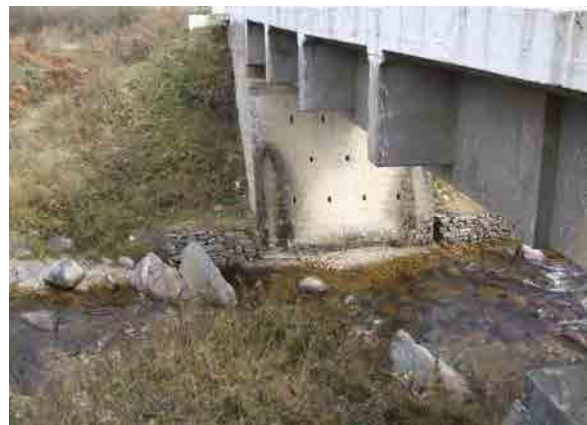
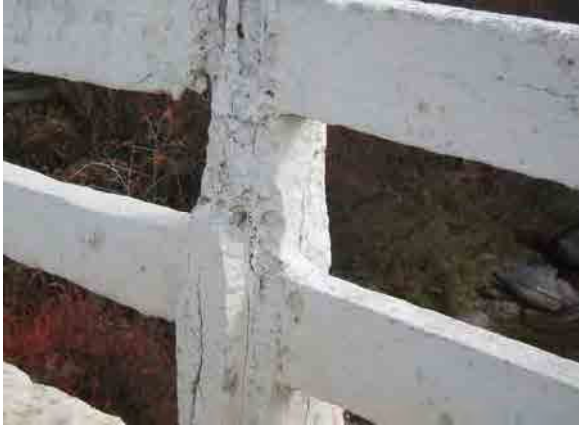
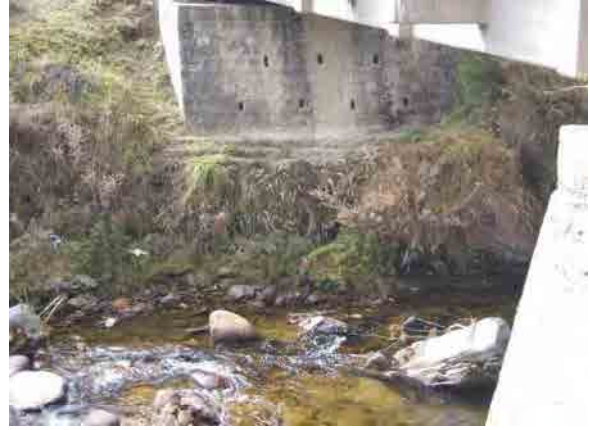
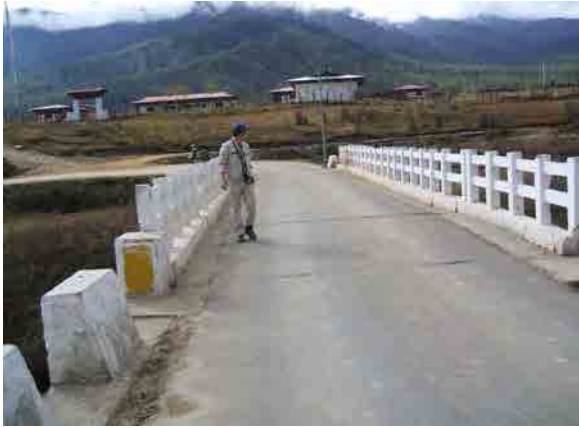
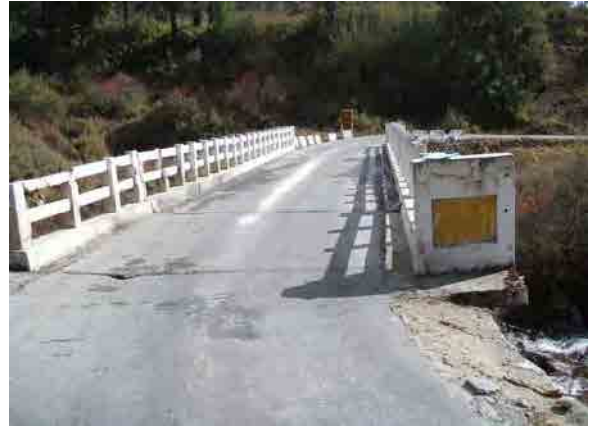
[Bridge Condition Photos] Bridge Name: Nikachu Zam (TR-4)

Total Condition	<b>B</b> [A(very good),B(good),C(fair),D(bad),E(very bad)]
-----------------	--

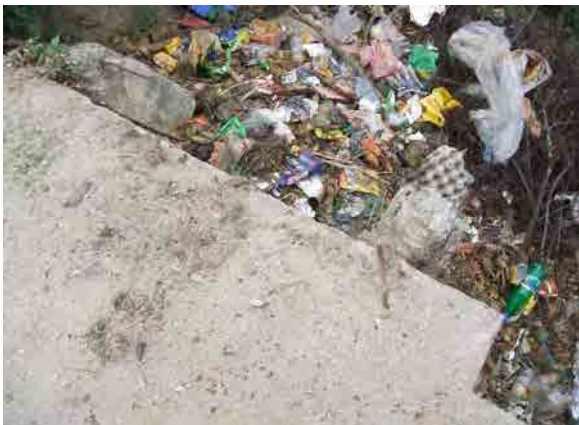
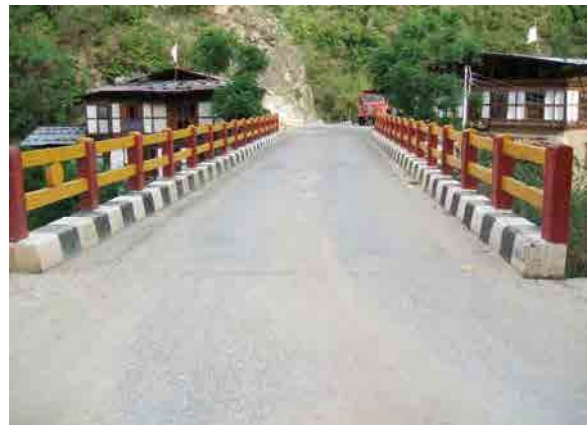
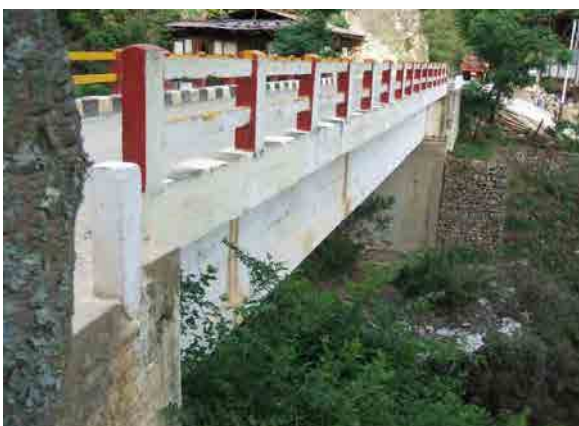
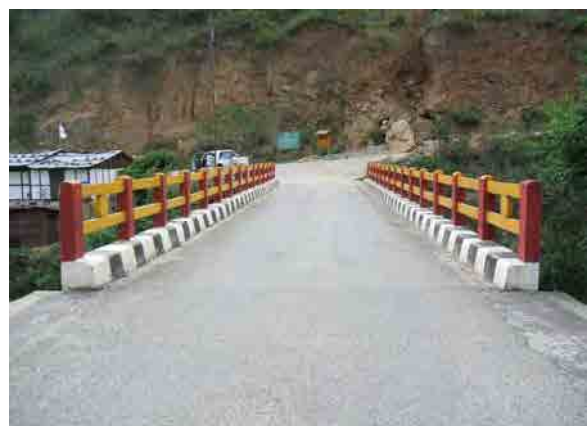
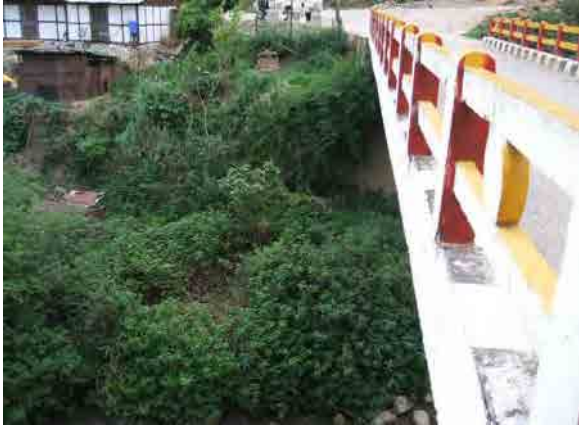
[Bridge Condition Photos] Bridge Name: Chuzomsa Zam (WP-10)

Total Condition	<b>B</b> [A(very good),B(good),C(fair),D(bad),E(very bad)]
-----------------	--

①	No scouring
②	Bridge sign board information is to be installed on both the banks
③	Remove vegetations and carry out the metc. of drainage
④	Paraphet/ hand rail to be repaired on right bank upstream
⑤	Carry out bridge painting works
⑥	-
⑦	-
⑧	-
⑨	-
⑩	-
