## 添付資料－4：交通需要予測結果

損傷写真

Road	No	Name of bridges	report by Tujino	Memo
			condition	
A)Semtokha -Trashigang PNH	A-1	Semtokha flyover	桁に鉄筋露出。	
	A-2	Prakhdrang II	特に無し	名前の変更。「Youdiri Zam」⇒「Prakhdrang II」
	A-3	Namling zam	特に無し	
	A-4	Gektong zam	—	2012年に完成のため、レポートは無い。
	A-5	Tangchu zam	橋脚の洗掘対策、付属物を要補修。	名前の変更。「Mambar Tsho Zam」⇒「Tangchu zam」
	A-6	Rabten zam	洗掘対策、付属物を要補修。	Tujino report中の写真が異なる。
	A-7	Gyetsha zam	特に無し	Tujino report中の写真が異なる。(別地域の橋梁) 名前の変更。「Gayzamchu Zam」⇒「Gyetsha zam」
	A-8	Bong zam	付属物を要補修。	
	A-9	Nangni zam	洗掘対策、付属物を要補修。	名前の変更。「Naagina zam」⇒「Nangni zam」
	A-10	Nikachu zam	付属物を要補修。	Tujino report中の写真が異なる。(別の地域の橋梁)
	A-11	Chuzomsa zam	付属物を要補修。	
B)Gelephu -Trongsa PNH	B-1	Passang zam	鋼材を要補修(塗装)。	
	B-2	Beteni zam	床版・舗装を要補修。橋台にひび割れ。	
	B-3	Katley III	舗装を要補修。	名前の変更。「Katley Zam( I )」⇒「Katley III」
	B-4	Chaplekhola	舗装・付属物を要補修。	名前の変更。「Chaplechu Zam」⇒「Chaplekhola」
	B-5	Geleg(Aie) zam	鋼材を要補修(塗装)。 パラペット補修。	名前の変更。「Geleg zam」⇒「Geleg(Aie) zam」

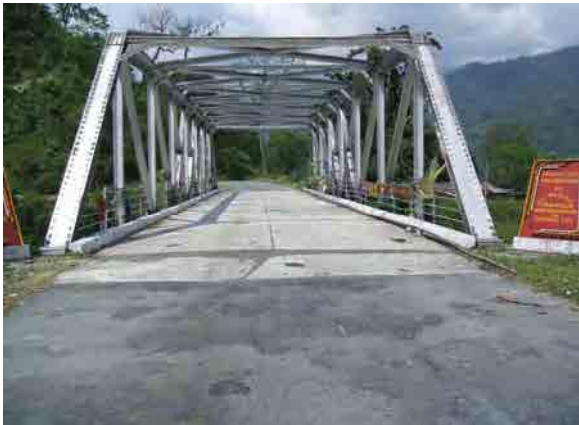
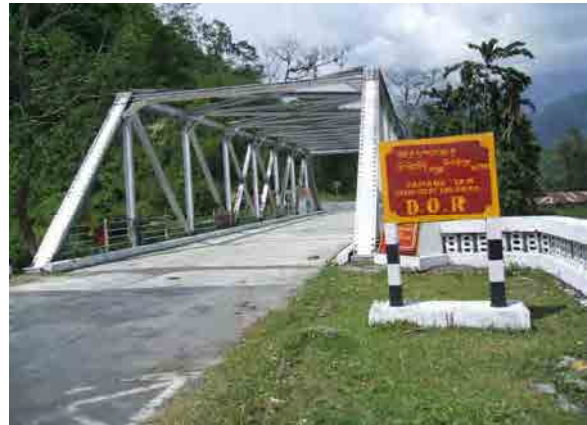
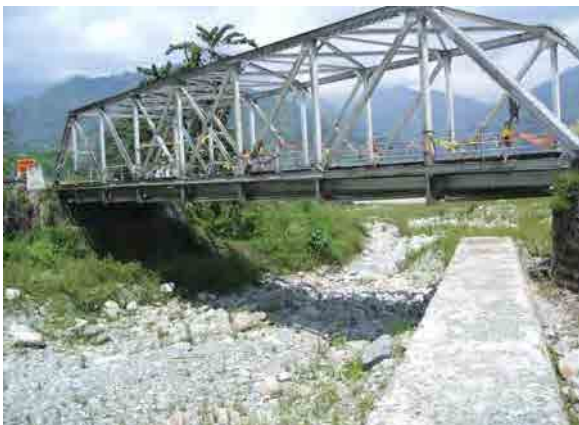
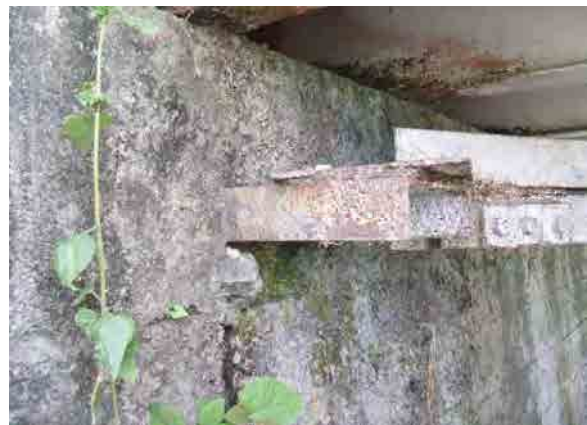
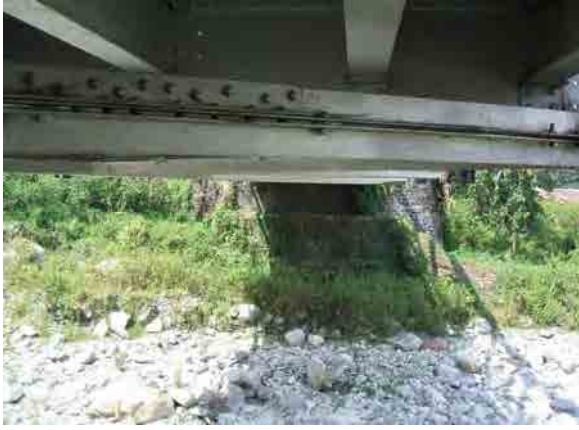
[Bridge Condition Photos] Bridge Name: Pasang Zam (SP-19)

Total Condition	<b>B</b> [A(very good),B(good),C(fair),D(bad),E(very bad)]
-----------------	--

①	Remove vegetations on both the banks and carry out wahite washing
②	Remove/clean the rust from the Steel and carry out painting
③	Provide PVC pive through the existing drainage to flow the water to avoid from rusting
④	For details kindly refer the photographs.
⑤	-
⑥	-
⑦	-
⑧	-
⑨	-
⑩	-

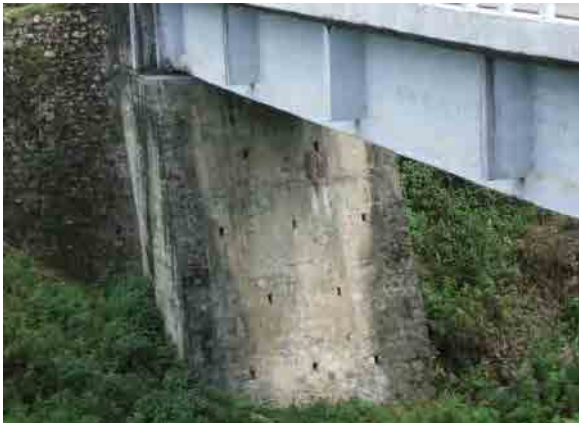
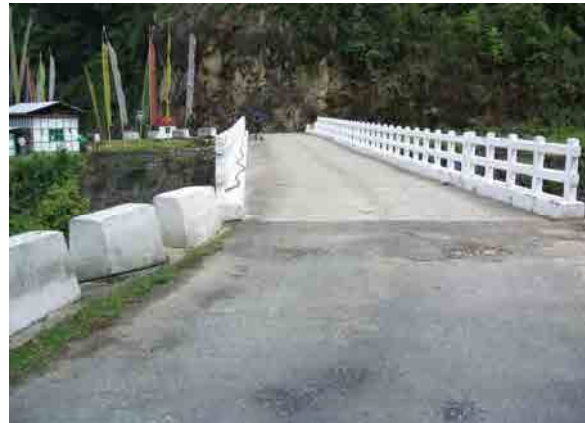
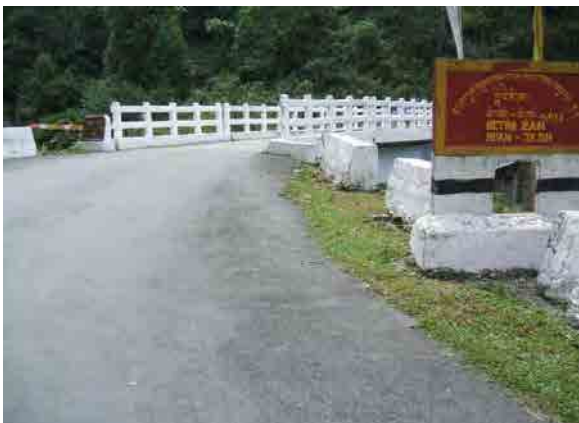
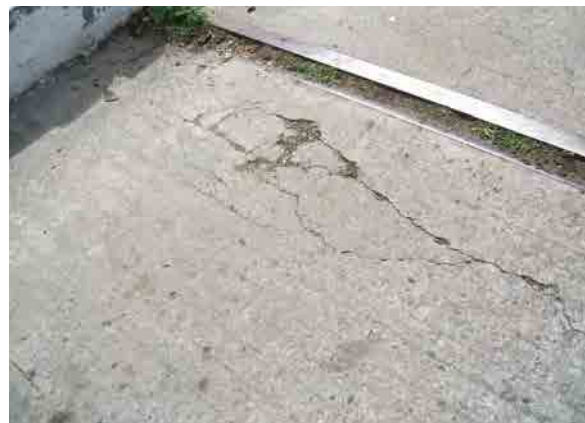
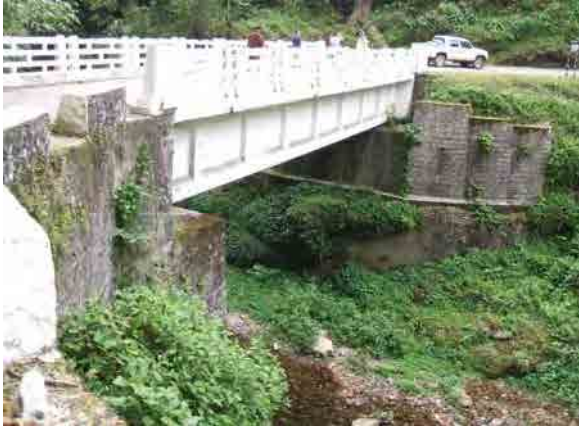
[Bridge Condition Photos] Bridge Name: Betini Zam (SP-25)

Total Condition	C	[A(very good),B(good),C(fair),D(bad),E(very bad)]
-----------------	---	---

①	Remove vegetations on both the banks and carry out white washing
②	Repair the Concrete Slab and also recommended to lay asphalt over the concrete slab
③	Clean the drainage
④	No scouring
⑤	Abutment seen crack on the right bank and it is recommended to reconstruct
⑥	Year of construction is to be mentioned on the bridge sign board
⑦	Loading capacity of the bridge is to be maintained
⑧	For details kindly refer the photographs.
⑨	-
⑩	-

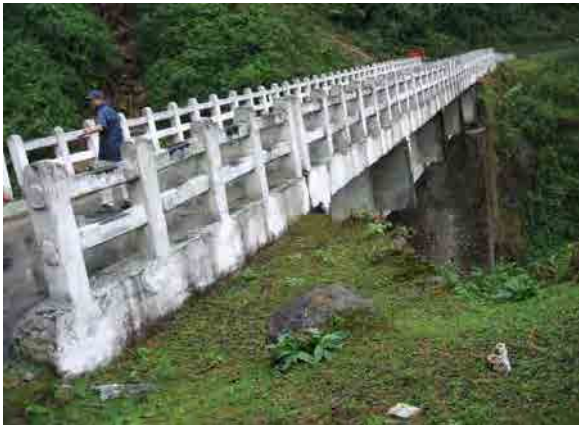
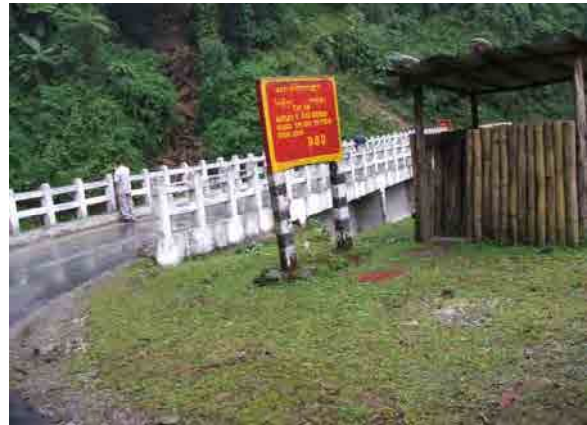
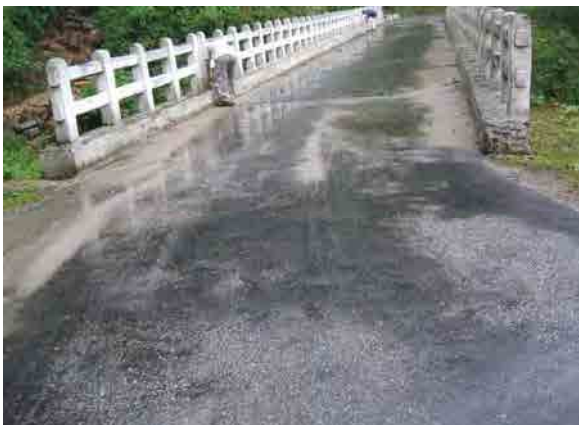
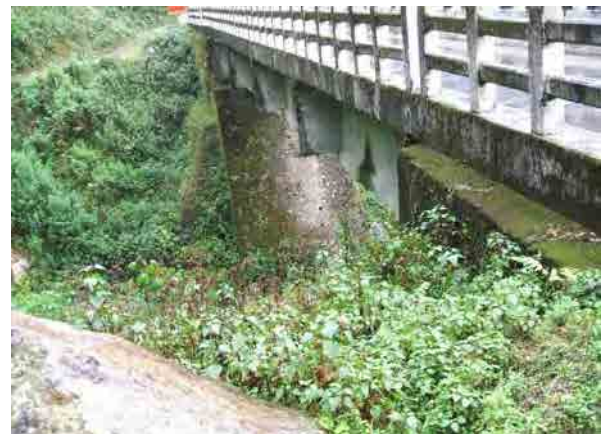
[Bridge Condition Photos] Bridge Name: Katley Zam( I )(SP-23)

Total Condition	<b>B</b> [A(very good),B(good),C(fair),D(bad),E(very bad)]
-----------------	--

①	Remove vegetations on both the banks and carry out white washing
②	Repair the pot holes and provide asphalt
③	Clean the drainage
④	No scouring
⑤	For details kindly refer the photographs.
⑥	-
⑦	-
⑧	-
⑨	-
⑩	-

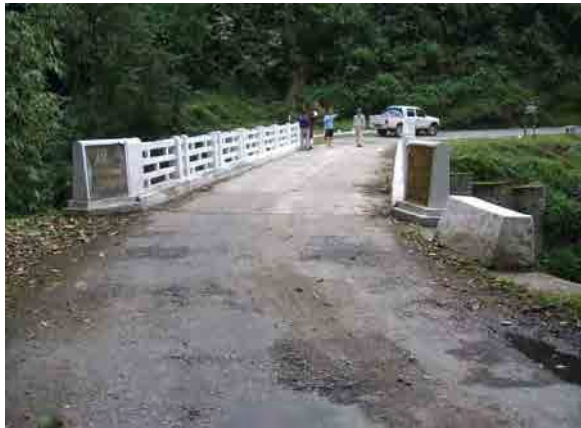
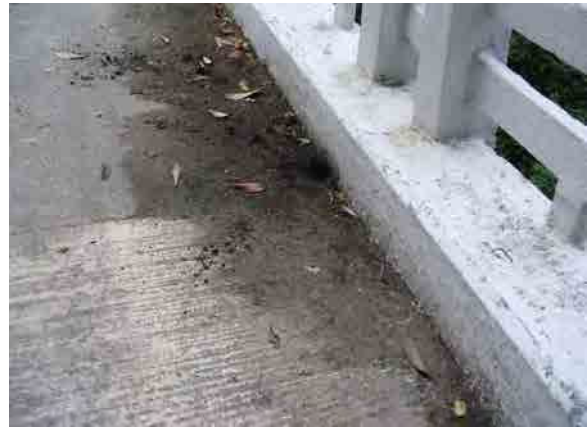
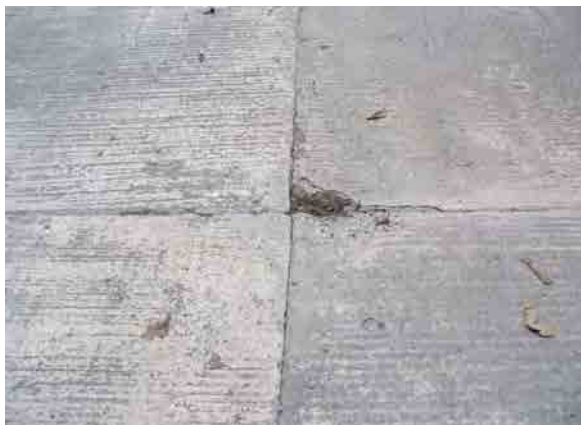
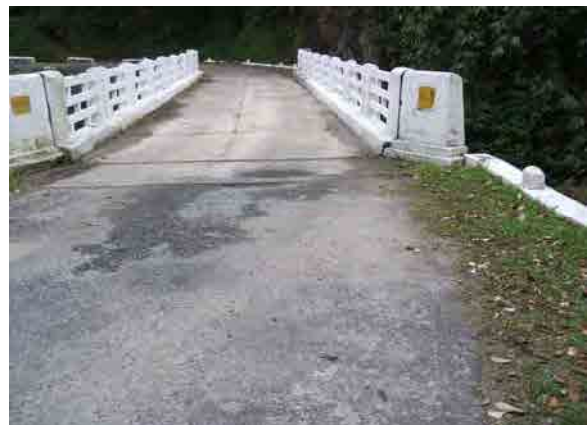
[Bridge Condition Photos] Bridge Name: Chaplechu Zam (ZG-1)

Total Condition	<b>B</b>	[A(very good), B(good), C(fair), D(bad), E(very bad)]
-----------------	----------	---

①	No scouring
②	Remove vegetations
③	Recommended to lay asphalt over concrete slab
④	Expansion joint is to be cleaned
⑤	Drainage is to be kept clean
⑥	Year of construction is to be written on the information board
⑦	White washing being carried out
⑧	-
⑨	-
⑩	-

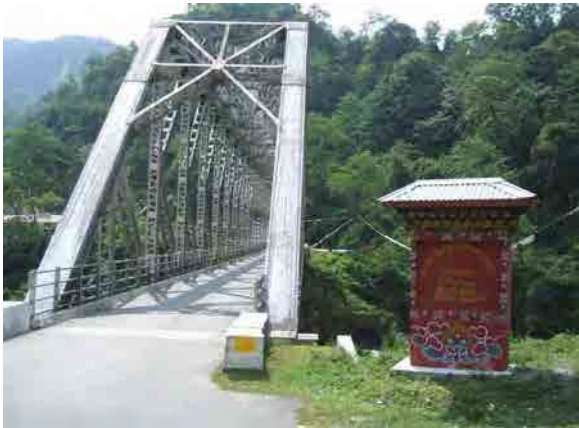
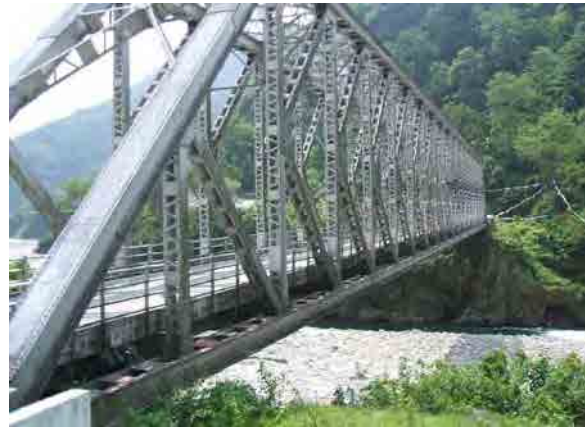
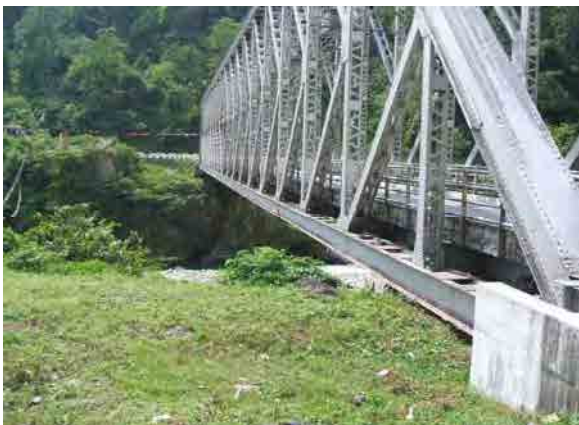
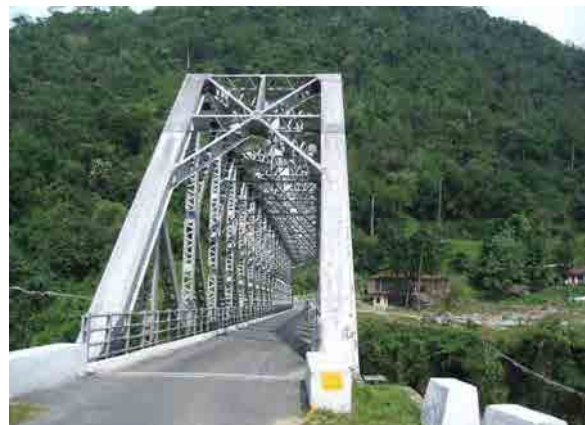
[Bridge Condition Photos] Bridge Name: Geleg Zam (SP-20)

Total Condition	<b>B</b> [A(very good),B(good),C(fair),D(bad),E(very bad)]
-----------------	--

①	Remove vegetations on both the banks
②	Carry out bridge painting works
③	Clean the drainage
④	Repair the parapets on left bank
⑤	Year of construction & loading capacity is to be written on the sign post
⑥	For details kindly refer the photographs.
⑦	-
⑧	-
⑨	-
⑩	-

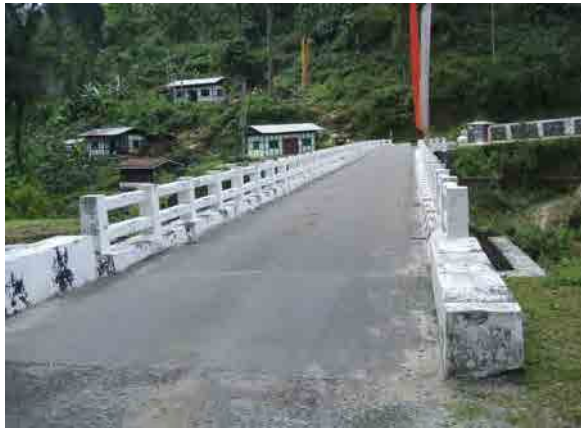
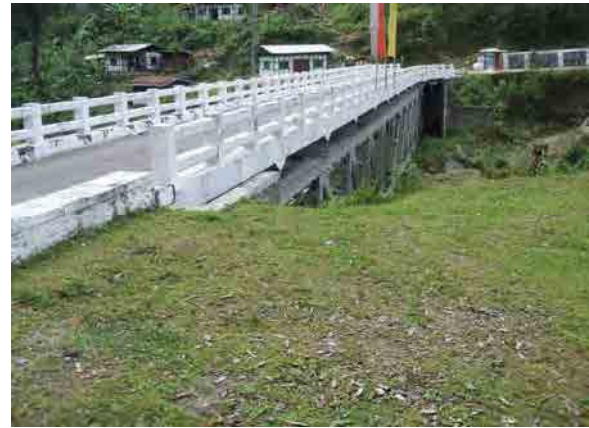
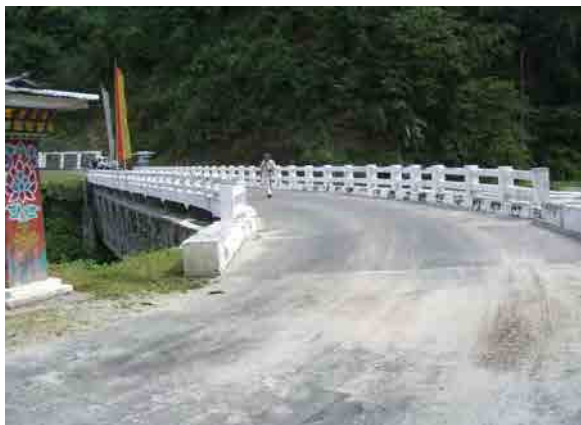
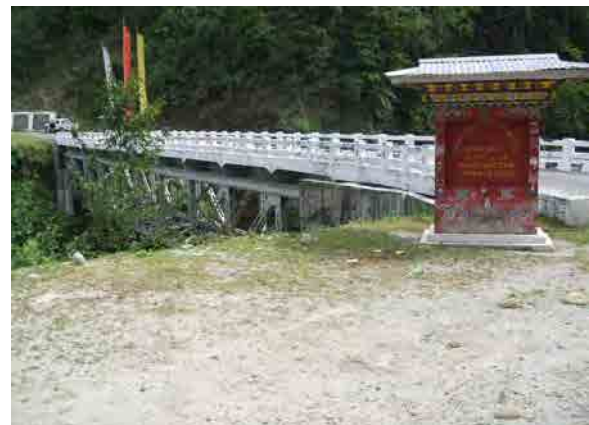
[Bridge Condition Photos] Bridge Name: Samkhar Zam (SP-24)

Total Condition	<b>A</b>	[A(very good),B(good),C(fair),D(bad),E(very bad)]
-----------------	----------	---

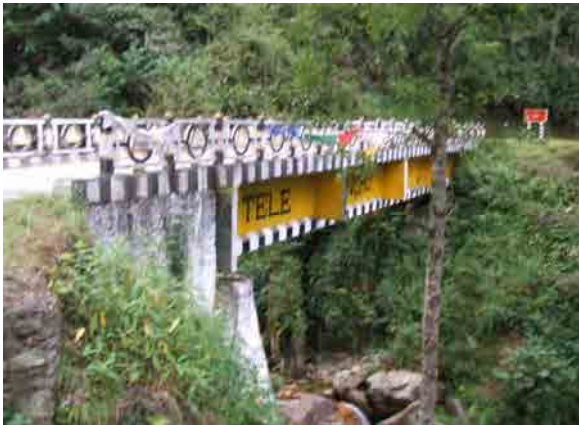
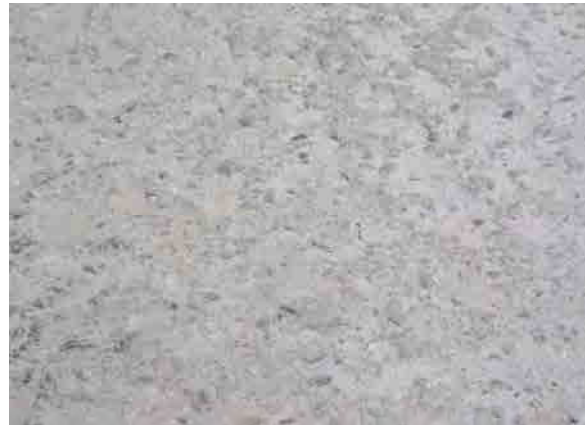
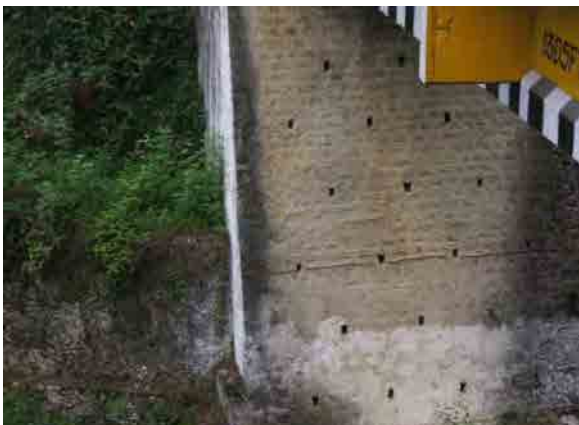
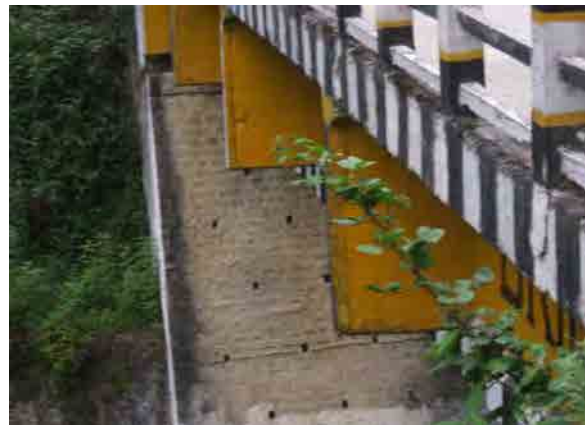
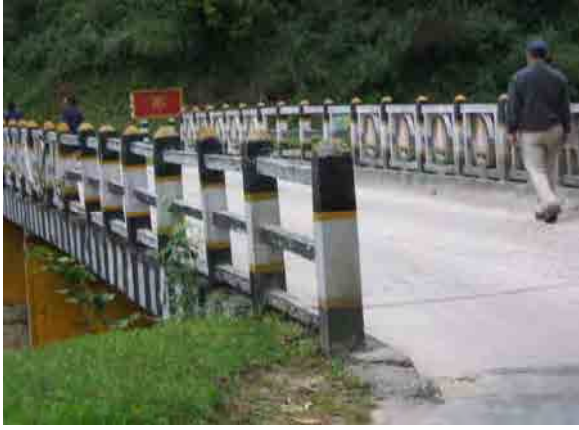
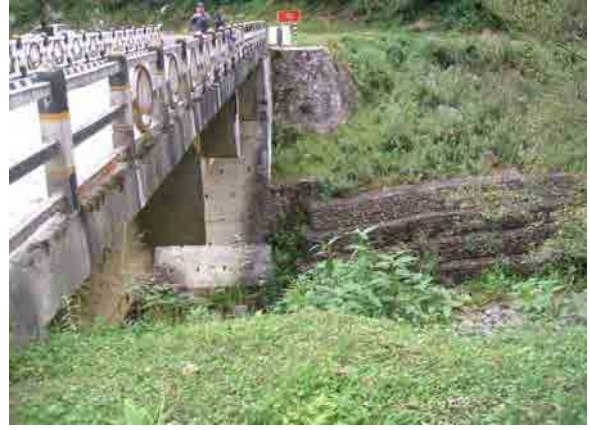
[Bridge Condition Photos] Bridge Name: Teleggangchu Zam (TR-9)

Total Condition	C	[A(very good),B(good),C(fair),D(bad),E(very bad)]
-----------------	---	---

①	White washing is to be carried out
②	Abutment on right bank is seen crack
③	Remove vegetations
④	Concrete slab detoration which needs repairing
⑤	Drainage is to be cleaned since it is blocked
⑥	Recommended to lay asphalt over the concrete slab
⑦	-
⑧	-
⑨	-
⑩	-

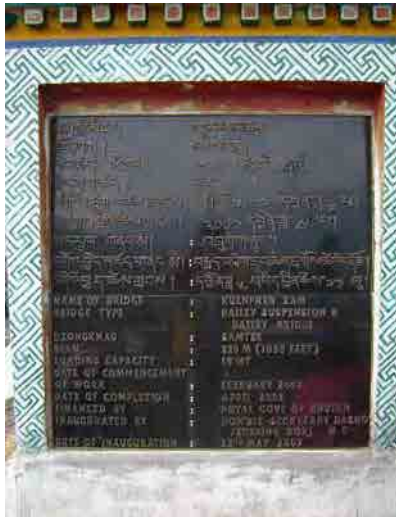
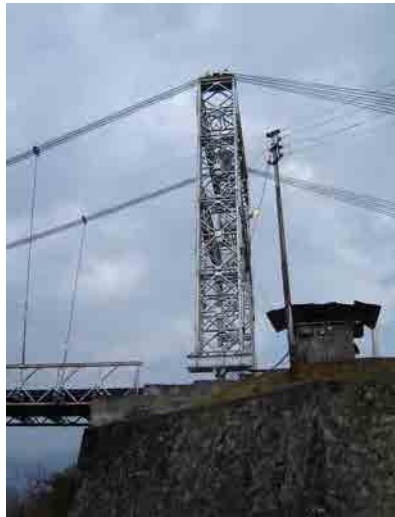
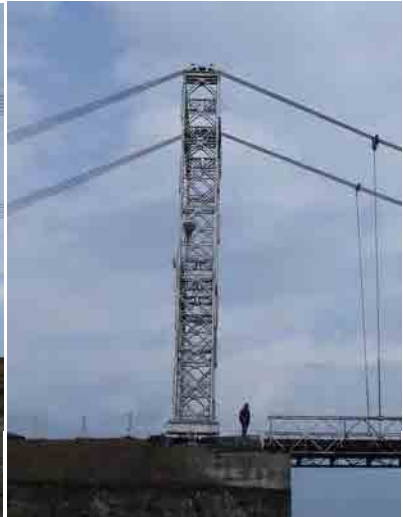
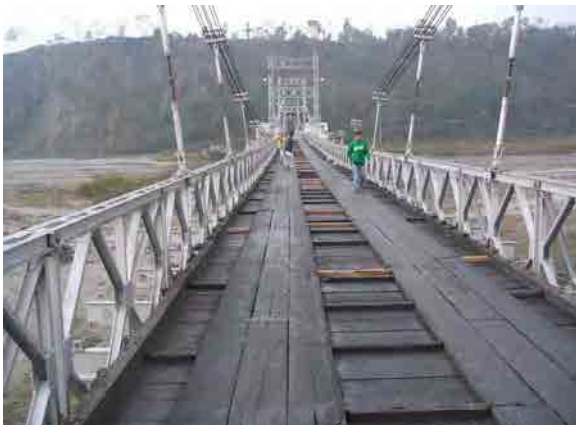
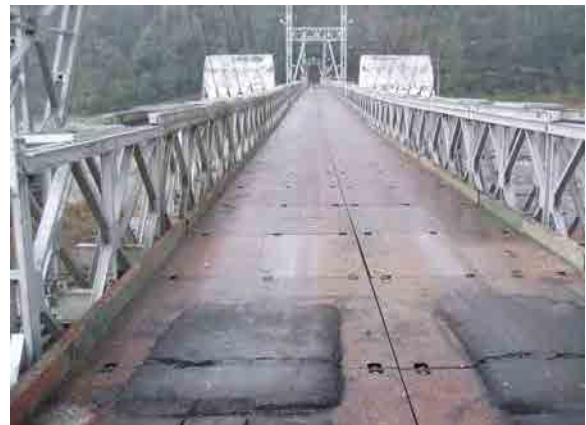
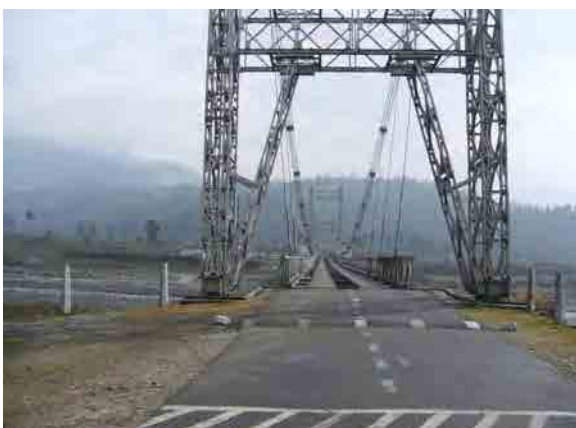
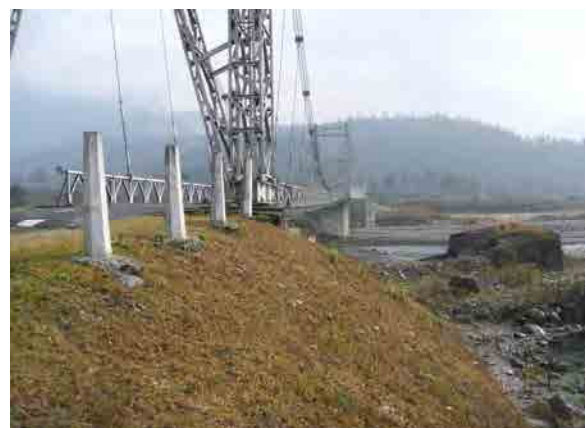
[Bridge Condition Photos] Bridge Name: Kuenphen Zam (ST-1 ~4) Date: 8th,Feb,2007

①	Recommended to construct new anchore block with the same design to enable maintain the cable height, since the existing anchore block is found crack.
②	Tower is declaning towards river side/centre
③	Anchore block is to be sealed and white wash
④	-
⑤	-
⑥	-
⑦	-
⑧	-
⑨	-
⑩	-

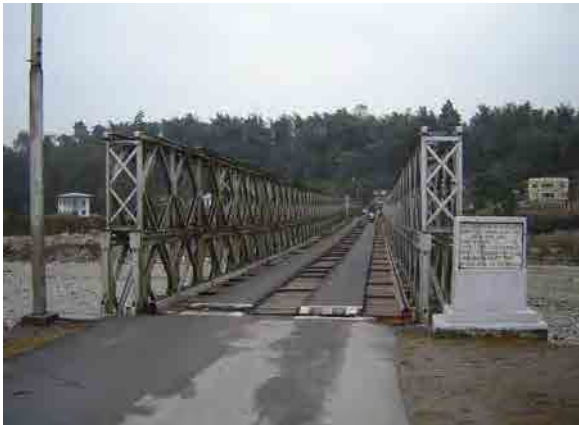
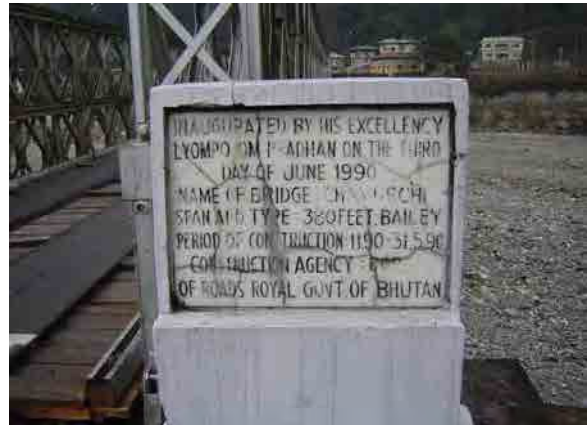
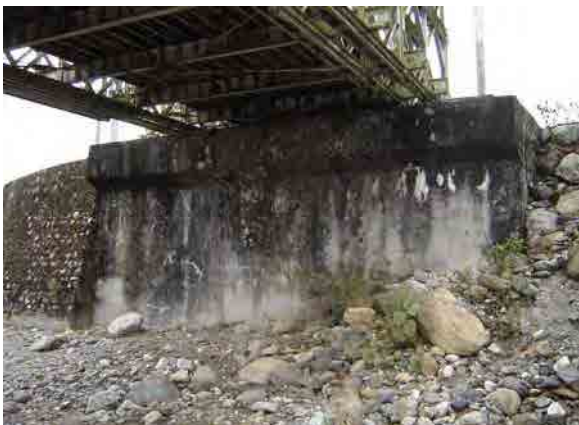
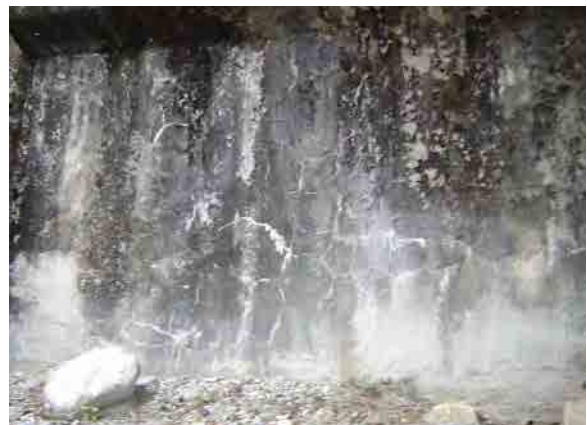
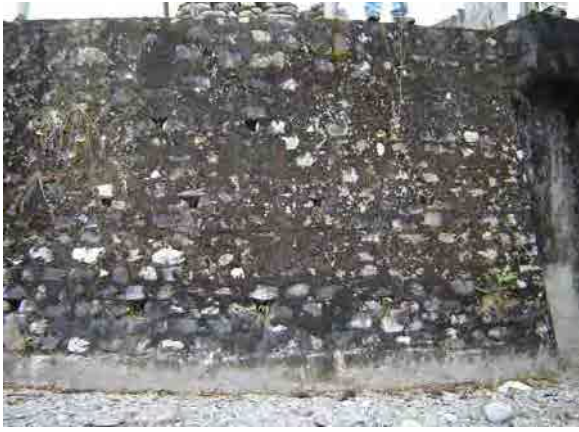
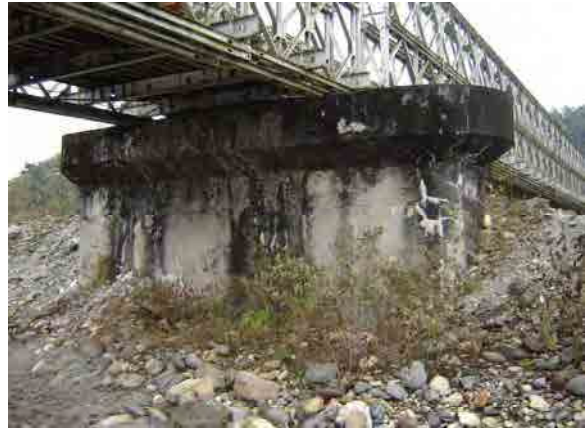
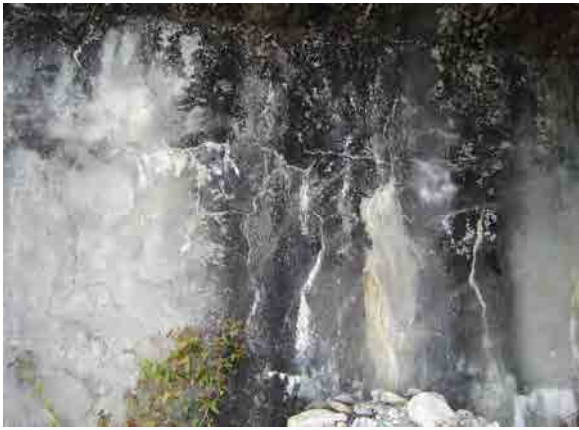
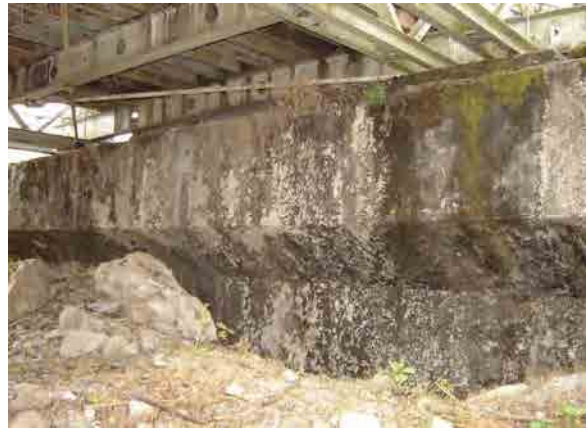
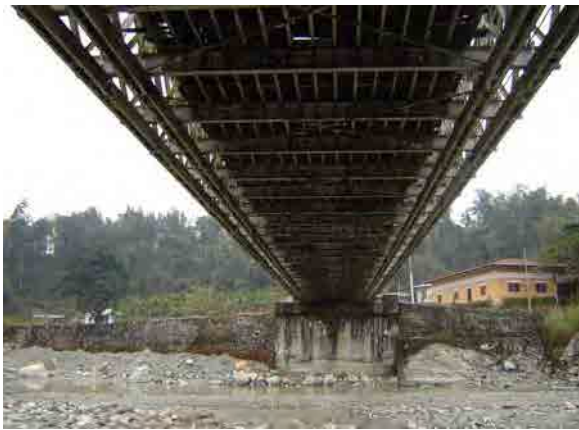
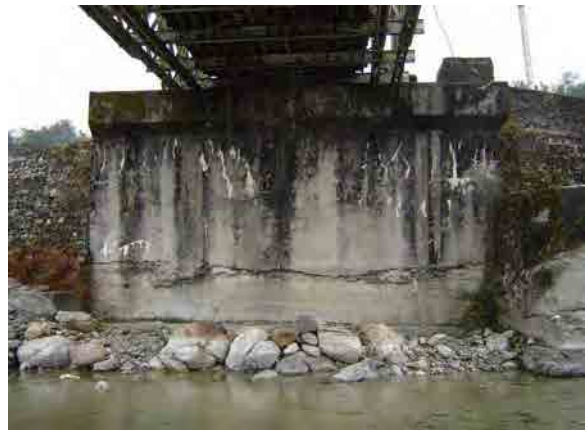
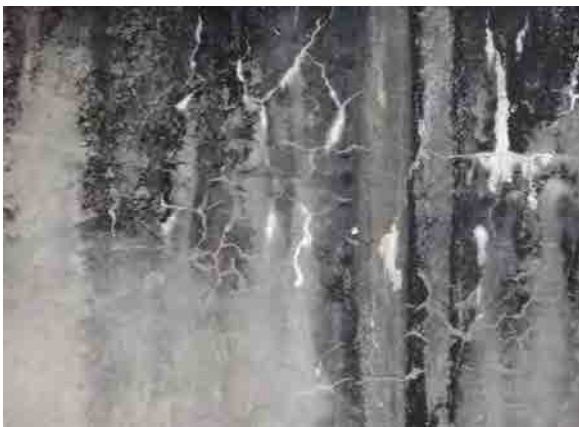
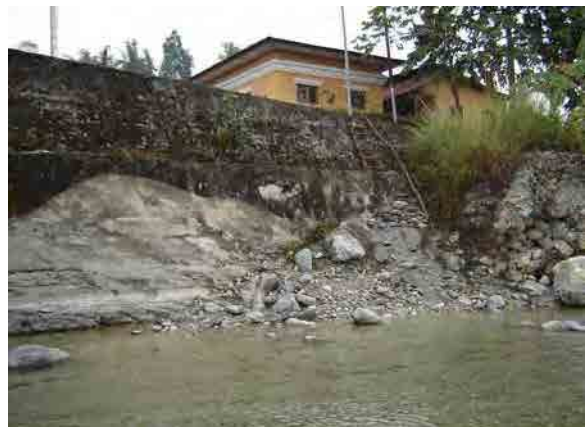
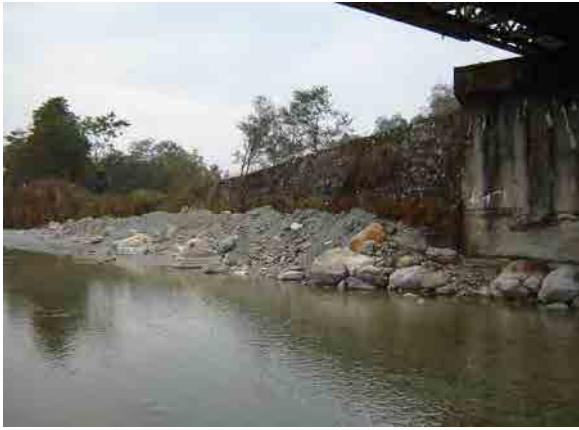
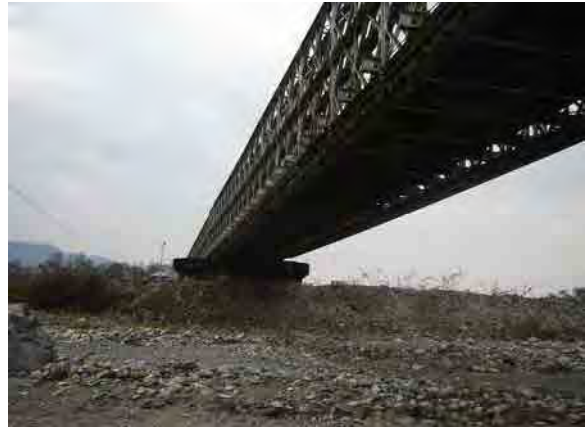
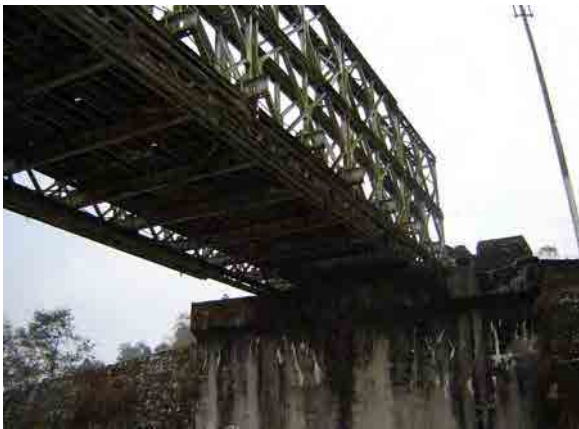
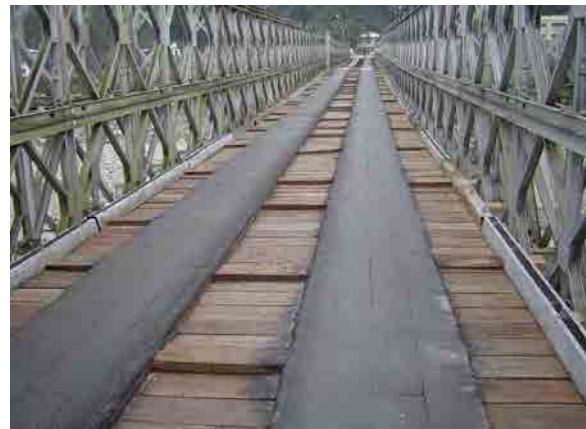
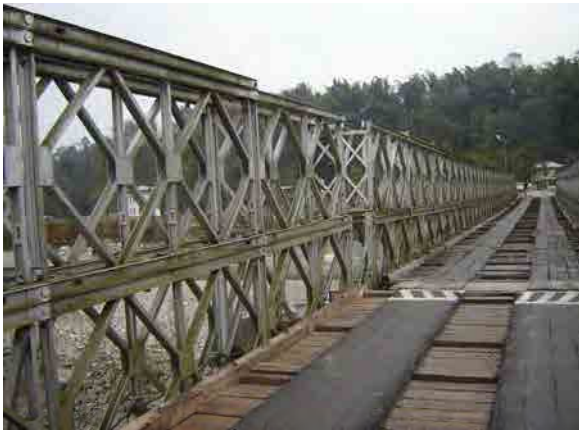
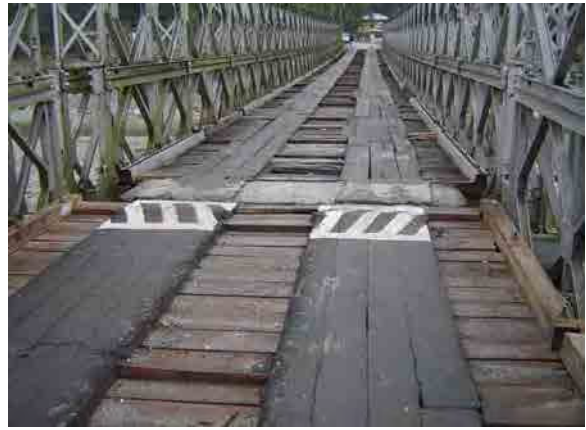
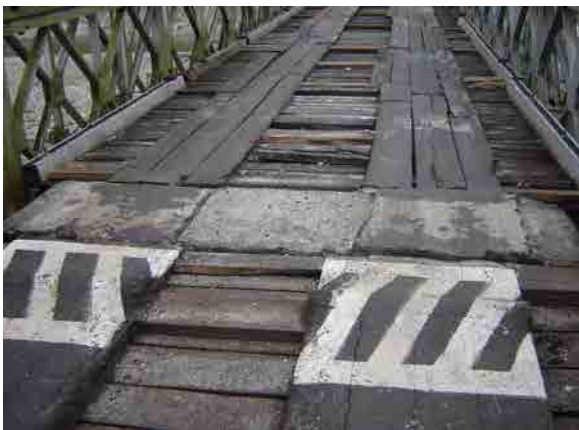
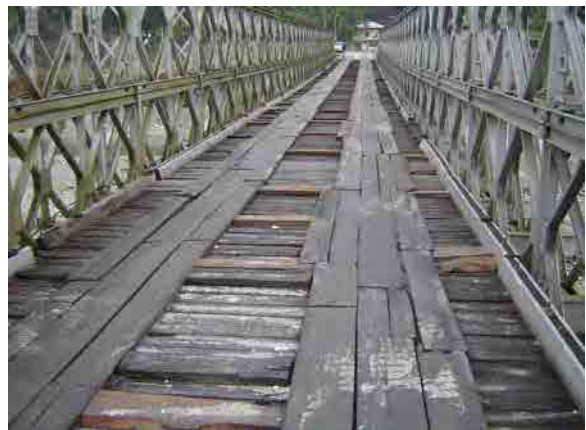
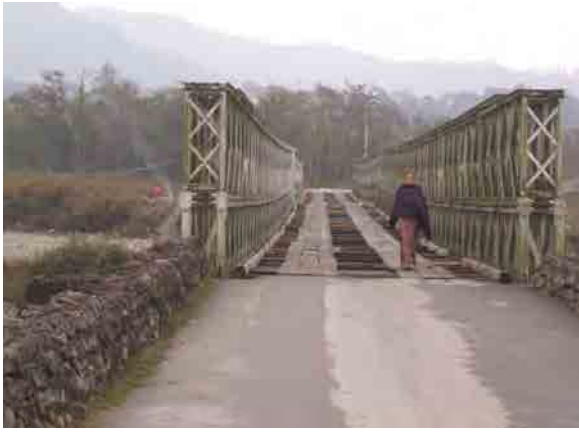
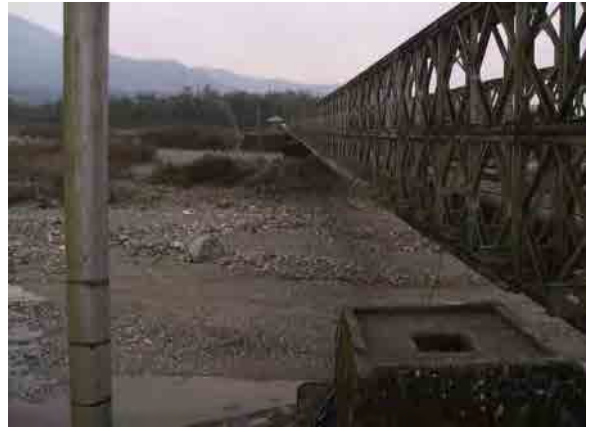
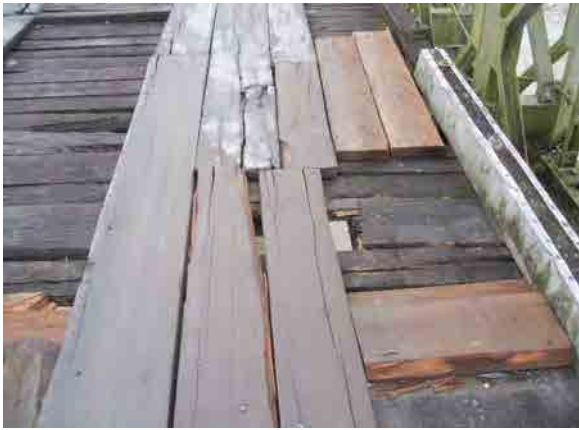
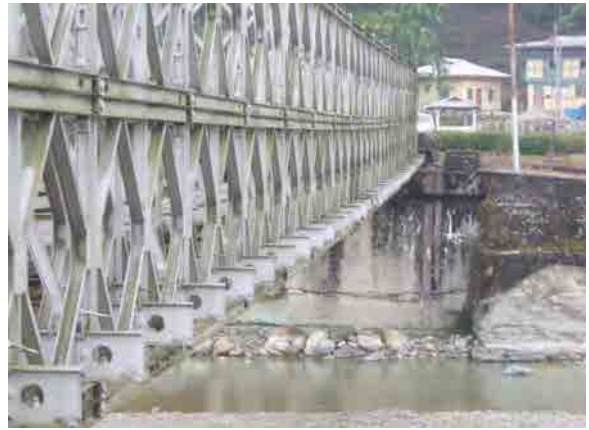
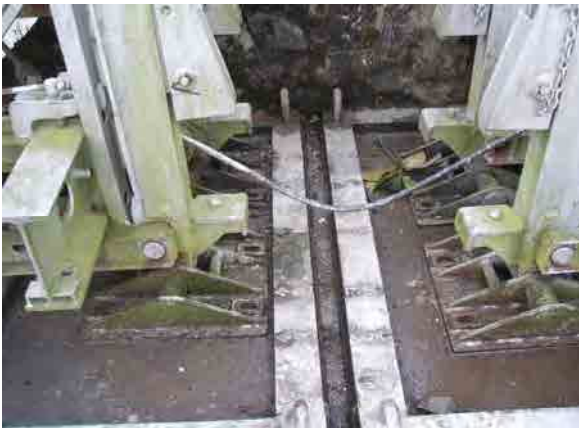
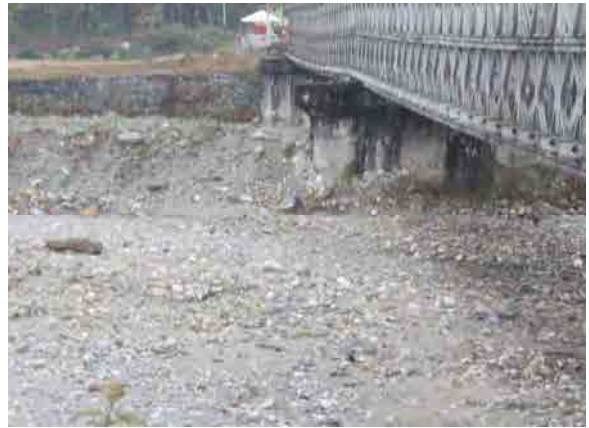
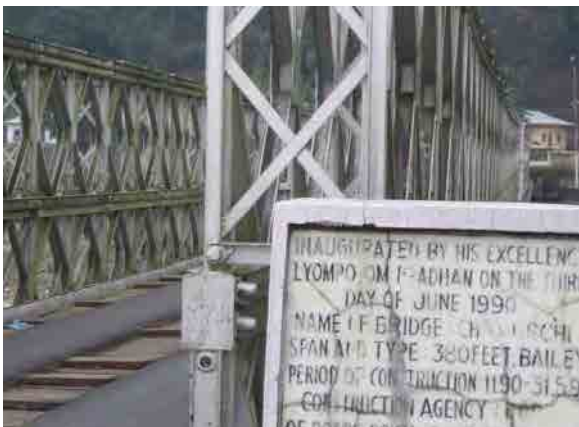
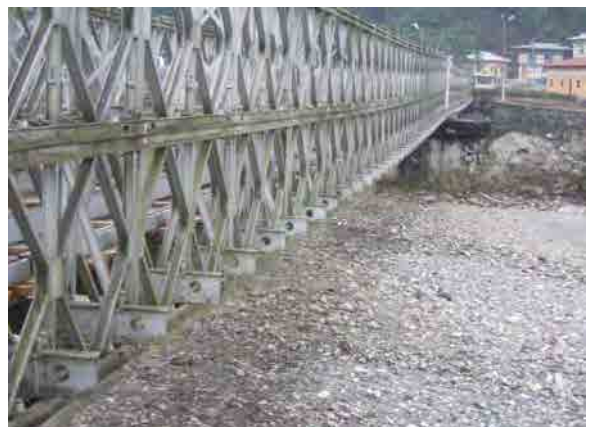
[Bridge Condition Photos] Bridge Name: Chamurchi Zam (ST-5)

①	Needs to clean the bridge and recommended to paint the bridge, if necessary.
②	Carry out sealing with cement concrete on both the abutments and also pier as it was seen cracks. .
③	Replacement of timber decking and laying of asphalt recently carried out in the month of December,2006 towards Sipsu side. As informed by the J.E Samtse, they have a plan to replace the timber decking by Steel in the near future.
④	-
⑤	-
⑥	-
⑦	-
⑧	-
⑨	-
⑩	-

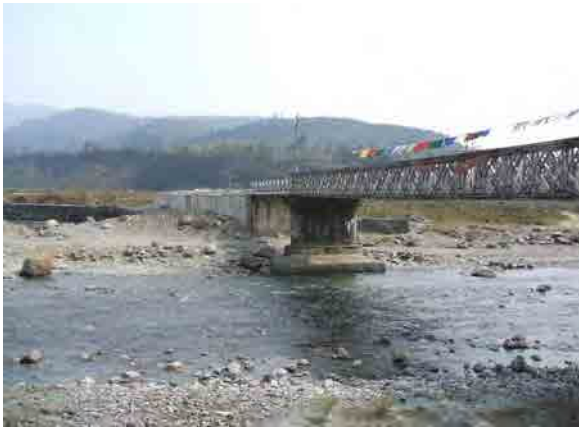
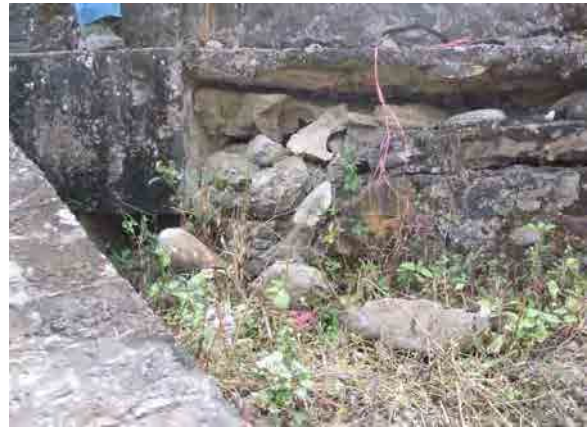
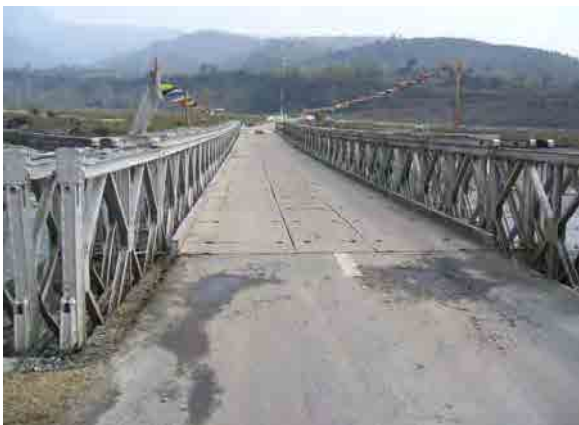
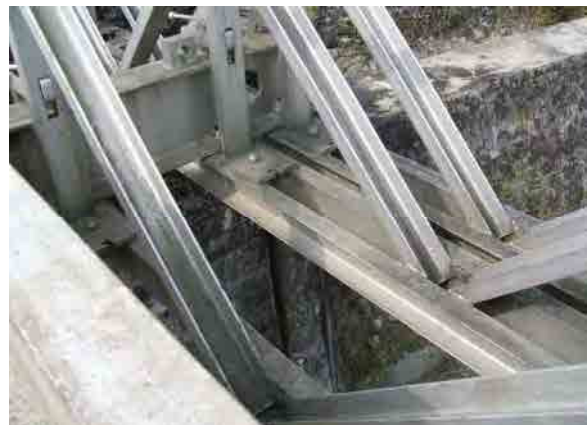
[Bridge Condition Photos] Bridge Name: Jitti Zam(D)(Sipsu side) (ST-13) Date: 7th,Feb,2007

①	No scouring on abutment side but there is scouring on pier side.
②	Recommended for protection of pier with Gabion wall.
③	Repair of left abutment on the top and fill the gap with concrete.
④	Bridge sign board is to be erected on left bank.
⑤	-
⑥	-
⑦	-
⑧	-
⑨	-
⑩	-
