## 第4章 気象業務の実情と課題

### 4-1 気象レーダー

#### 4-1-1 ビラク気象レーダー観測所

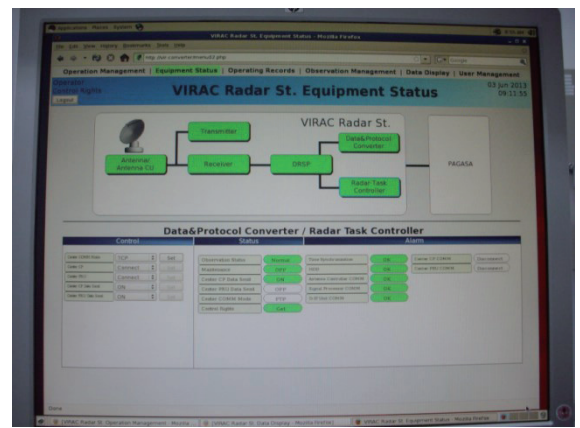
新レーダーは、これまでのマグネトロンレーダーと比較して、メンテナンス性が改善されており、実運用開始以降の障害も少なくなっている。一方、発動発電機については制御機能が電子化され複雑化しており、メンテナンスも煩雑となっている。また、点検についての要領は整備されていない。

保守管理装置画面

PAGASA としては、将来的な目的として気象レーダーのデータを地上雨量実況値で校正しユーザーに提供することを考慮すべきであるが、そのためには至急点検要領等を定め国内統一基準で点検を実施し、すべてのレーダーが同一のデータ品質を確保できるようにする必要がある。発動発電機についてもレーダーの付属装置として、停電時にも安定して観測ができるよう、OJT の強化等、職員の技術向上を図る必要がある。

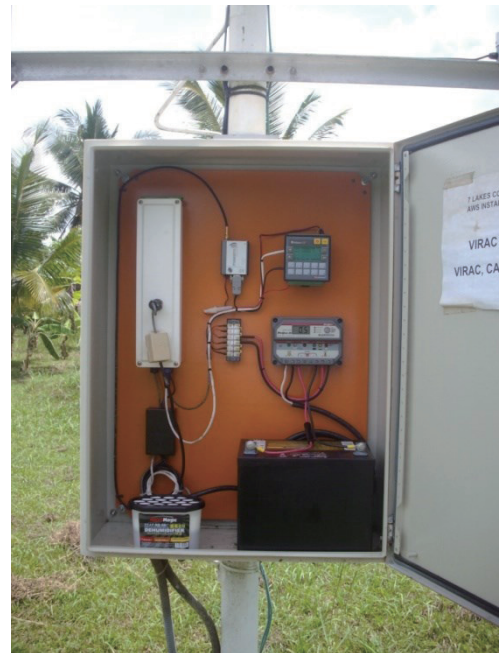
観測データはSMSで本部に伝送

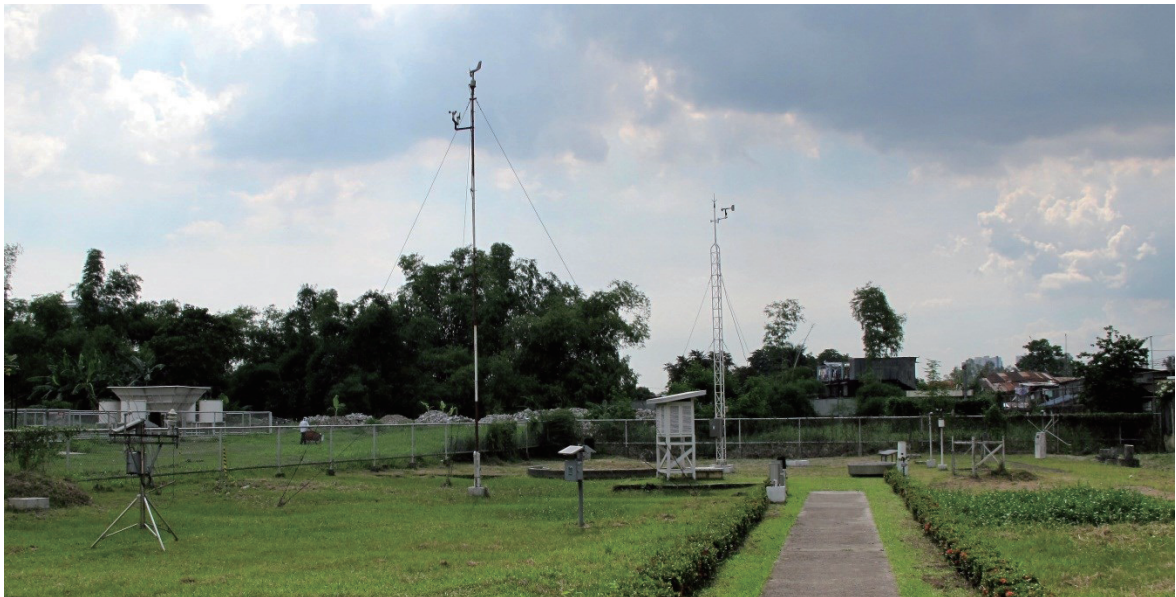
図 4-2-2 首都圏管区マニラ PRSD の露場

広大な露場で、周辺に若干高い樹木があるが全般に観測環境は良い。農業気象観測も実施されている。百葉箱のサイズも十分大きく、中も清潔でよく整備されている (図 4-2-2 参照)。

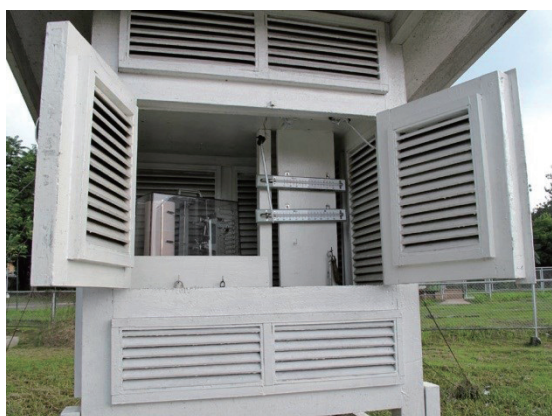
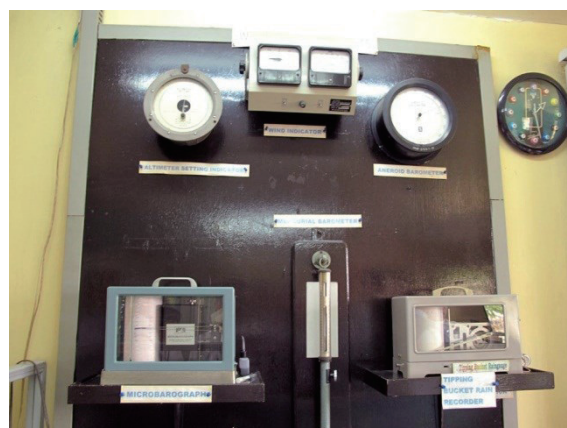
図 4-2-3 首都圏管区マニラ PRSD の百葉箱および室内の表示器

露場の中の百葉箱

茶色の木製パネルに設置された各種測器の表示器

気温、湿度、気圧（フォルタン、アネロイド型自記気圧計、マイクロ気圧計）、転倒桁形雨量計のいずれも、整理整頓された観測環境の下にあった。気圧計に関しては、（お膝元の）PAGASA 検定室の技術者が月一回、国内準器を持参し、気圧値のチェックを行っている。

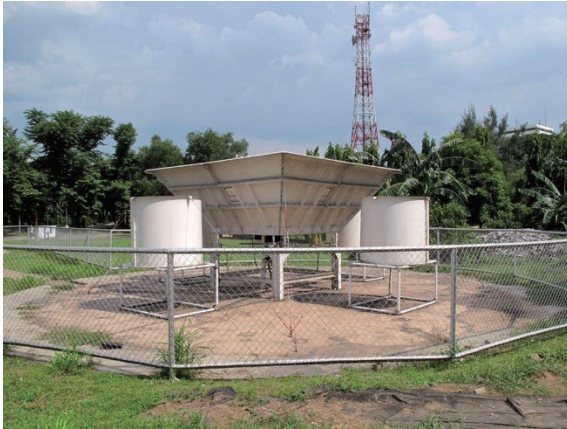
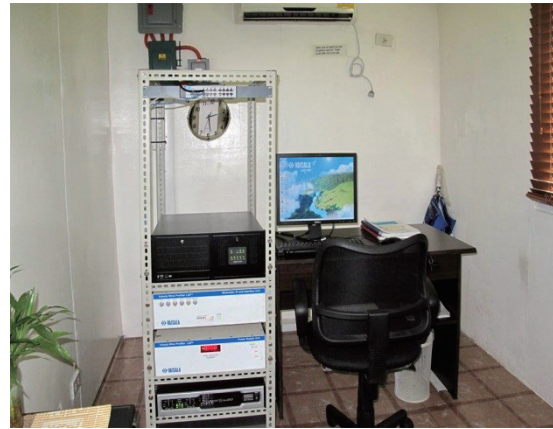
#### 図 4-2-4 観測露場傍に設置されているラス機能付ウインド・プロファイラー

また自国予算で、ラス（Radio Acoustic Sounding System, RASS<sup>注2)</sup> 機能付ウインド・プロファイラー（Wind Profiler; WPR<sup>注1)</sup>）が設置されていた。2011年に設置、VAISALA 製である。観測高度 3km までで空港における航空気象向けだそうだ。同機器による観測データの処理室が観測機器本体に隣接して設置してある。グラフ化された観測データを見ることが出来た。同様な表示装置は、予報現業室にも備えられてあるとの事。

露場傍の RASS 付 Wind Profiler

左記装置に隣接してデータ処理室があり、これはその内部。観測値は予報現業でも表示されている。
