ガーナ国
鉄道安全運行整備計画プロジェクト
(開発計画調査型技術協力)

ファイナル・レポート

平成 26 年 7 月
(2014 年)

株式会社 オリエンタルコンサルタンツ
日本コンサルタンツ株式会社

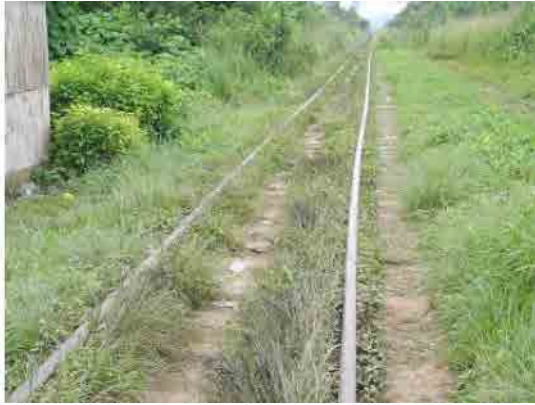
また、軌道構造の保守管理が行き届いていないため、軌道レールが不規則に湾曲し、左右のレールの高さが調整されておらず、車体の横揺れが激しくなっている。その他、レールがすり減って古くなっている、木マクラギ（一部鋼製マクラギ）が耐用年数を越えて使用されている、レール外側のマクラギ下部のバラストが欠如している等の問題がある。また、軌道敷き横の排水等設備が不良で機能していない箇所が多く、わずかな降雨で水が周囲から駅構内に流れ込み、レールが冠水状態となることで運転停止や運休等につながっている。

図4 レールが左右に揺れている状態

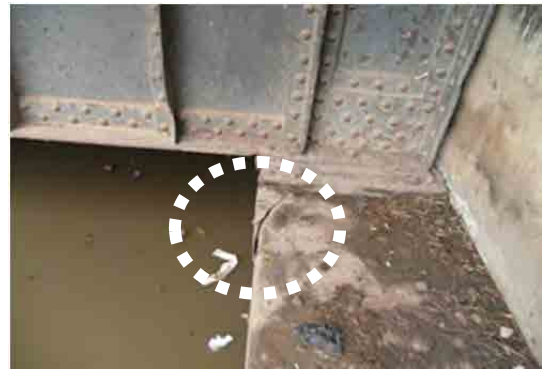
- 下部構造物は建設後 60 年～110 年経過しており、老朽化のためひび割れが多発している構造物が多い。一部にコンクリートの剥離も見られる。
- パラペット前面や広い露出面には、乾燥収縮と思われる大きな水平クラックが発生している箇所がある。
- 桁の支承廻りに土砂が堆積している箇所がある。腐食を助長して機能障害を起こしている状況である。
- 桁座面の桁支杓の縁端距離が確保されていない箇所がある。そのため、桁座前面に圧壊が生じている橋台がある。また、建設当時の設計基準が不明であるが、補修作業等の際、必要機材（ジャッキ）の設置が困難であると思われる（写真 2.3.28）。
- 一部コンクリート面にジャンカ（豆板）が発生しコンクリートの打設状況が悪い箇所がある。

(b) 縁端距離の不足による圧壊
(橋梁 No.1)

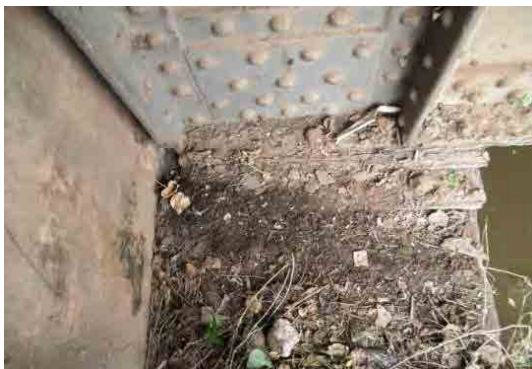
(c) 支承周辺に堆積した土砂
(橋梁 No.1)

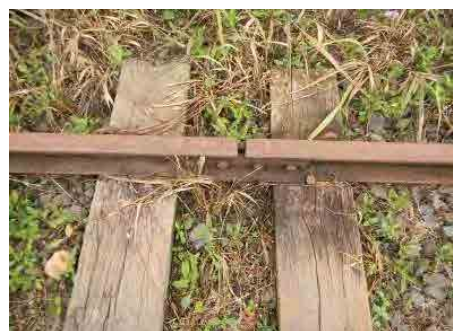
枕木の腐食、締結装置の緩み、レール継ぎ目、路盤の不良が目立つ。踏切箇所ではレールが土に埋没した状態となっていた。

写真 2 運行休止区間の軌道状態

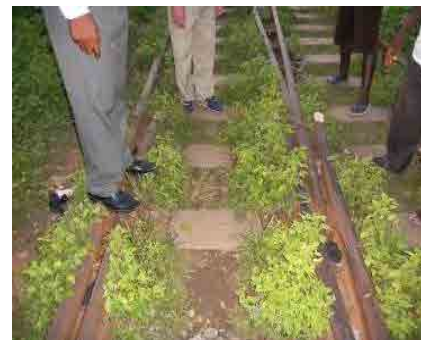
写真 10 脱線の痕跡
(Dunkwa 駅構内)

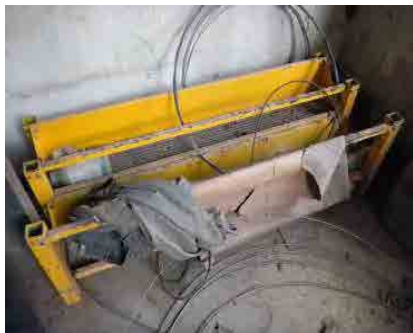
写真 17 閉そく装置のバッテリー跡

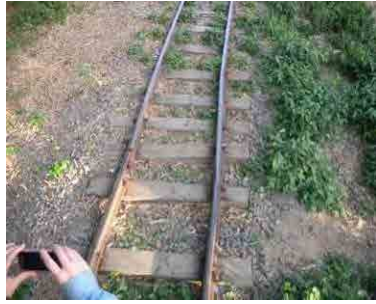
写真 61 極端に状態の悪い線路
(その 1)

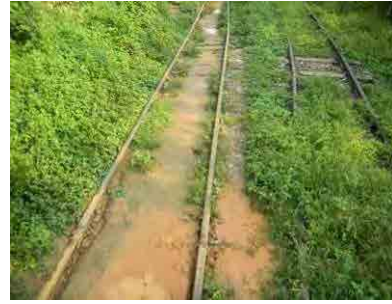
写真 62 極端に状態の悪い線路
(その 2)

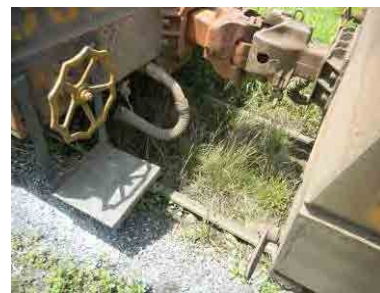
駅の入換え掛員、運転士及び貨車検査員がそれぞれ列車状態の点検を行っていた。貨車検査員は点検終了後、運転士に検査票を手交する。この列車は25両編成で後方2両がブレーキホースの不備であった。

写真 66 ブレーキホース不備
