# ドゥステイーニジノピヤンジ間 道路整備計画事後現状調査

## 事後現状調査報告書

平成 27 年 3 月  
(2015 年)

株式会社 建設技研インターナショナル

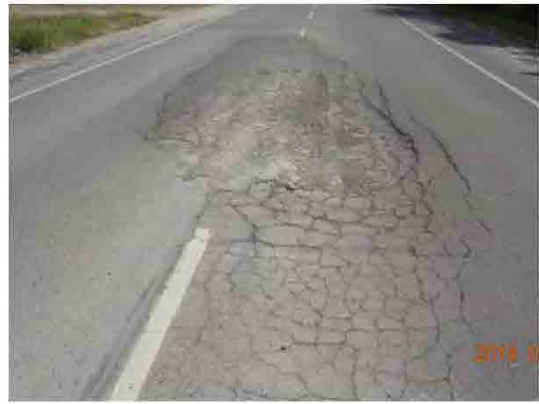
AC 舗装上の亀甲クラック  
／アスファルト安定処理路盤露出

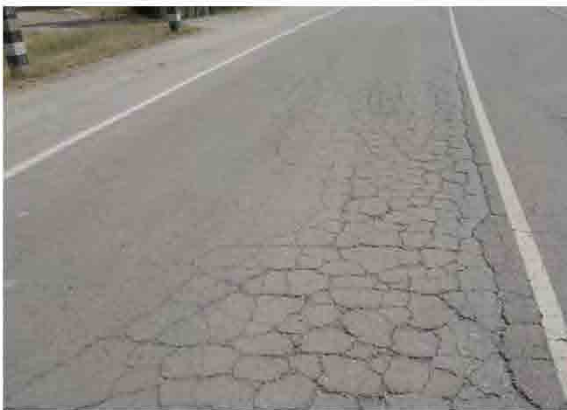
AC 舗装上の亀甲クラック

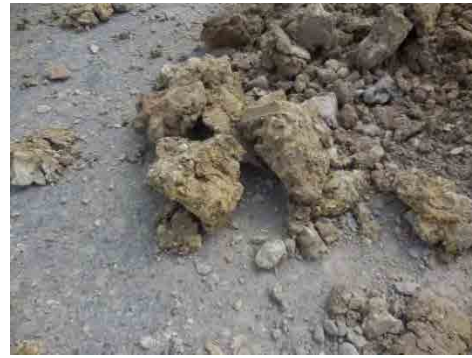
- 破損区間における砂+玉石のセメント安定処理路盤（下層路盤）については設計強度が確保されていない、舗装破損によりほぐされた状態が見られた。
- 粘性土のセメント安定処理路盤（下層路盤）は、含水比が高く母材とほぼ同程度の強度程度となっていた。特に平坦部の損傷区間については、砂+砂利のセメント安定処理路盤と粘性土のセメント安定処理路盤の2層構成となっていた。

粘性土のセメント安定処理路盤

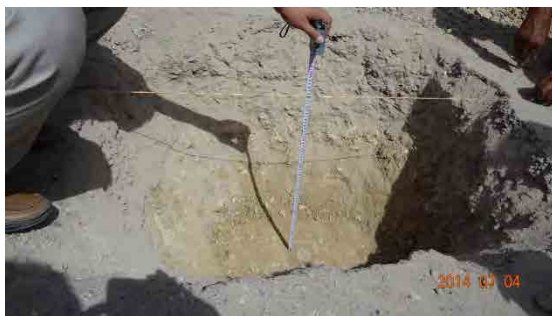
試掘断面（深さ 63cm、路床厚 33cm）

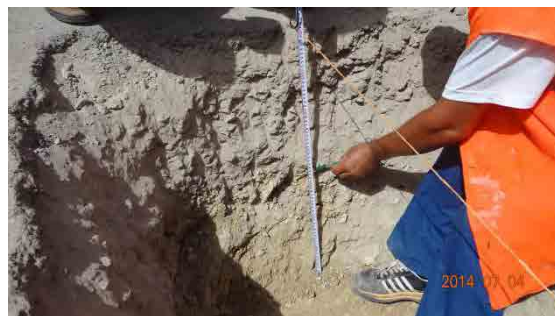
試掘断面（深さ 63cm、路床厚 33cm）

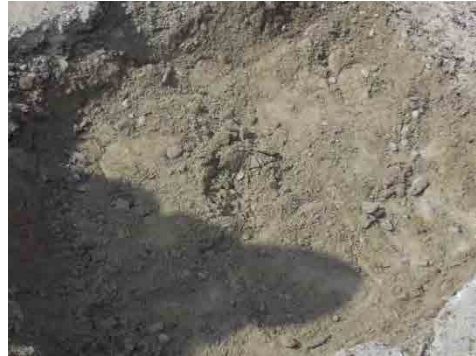
粘性土のセメント安定処理路盤

- 破損区間における砂+玉石のセメント安定処理（下層路盤）については想定（設計）強度が確保されていない、舗装破損によりほぐされた状態が見られた。
- 粘性土のセメント安定処理路盤（下層路盤）は、含水比が高く母材の強度程度となっていた。特に平坦部の損傷区間については、砂+砂利のセメント安定処理と粘性土のセメント安定処理の 2 層となっていた。
